## 第3章 プロジェクトの内容

### 3-1 プロジェクトの概要

3-2-3 概略設計図

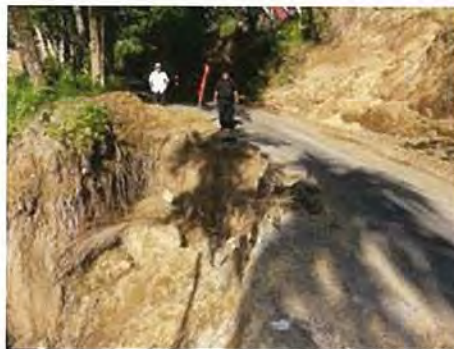
我が国の外務大臣が慰問に訪れた学校で、パリアマン市内より車で 1 時間ほどの山中に位置する。敷地は比較的狭いが学校の歴史は古く 1916 年に建設されたもので 6 教室と教員室があったが全壊している。生徒数 160 人、教室数 6 と一般的な小学校である。リマコトティムール村落へのアクセス道路の途中で地すべり崩壊箇所があり、交互通行で通過可能であるが、崩壊が進行しており危険である。

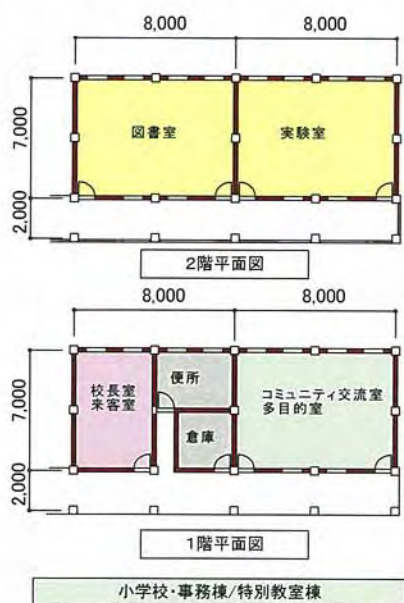
各小学校のモデルとなる事務室・特別教室棟を以下の様に計画する。また、階高は教室の天井高さが最低 3.20m であることからコンクリート梁断面成を考慮し 4.0m と設定した。
