インドネシア共和国
西スマトラ州パダン沖地震被災地域における
安全な学校再建計画
準備調査報告書

平成 22 年 6 月
(2010 年)

独立行政法人国際協力機構
(JICA)

八千代エンジニアリング株式会社
OYO インターナショナル株式会社

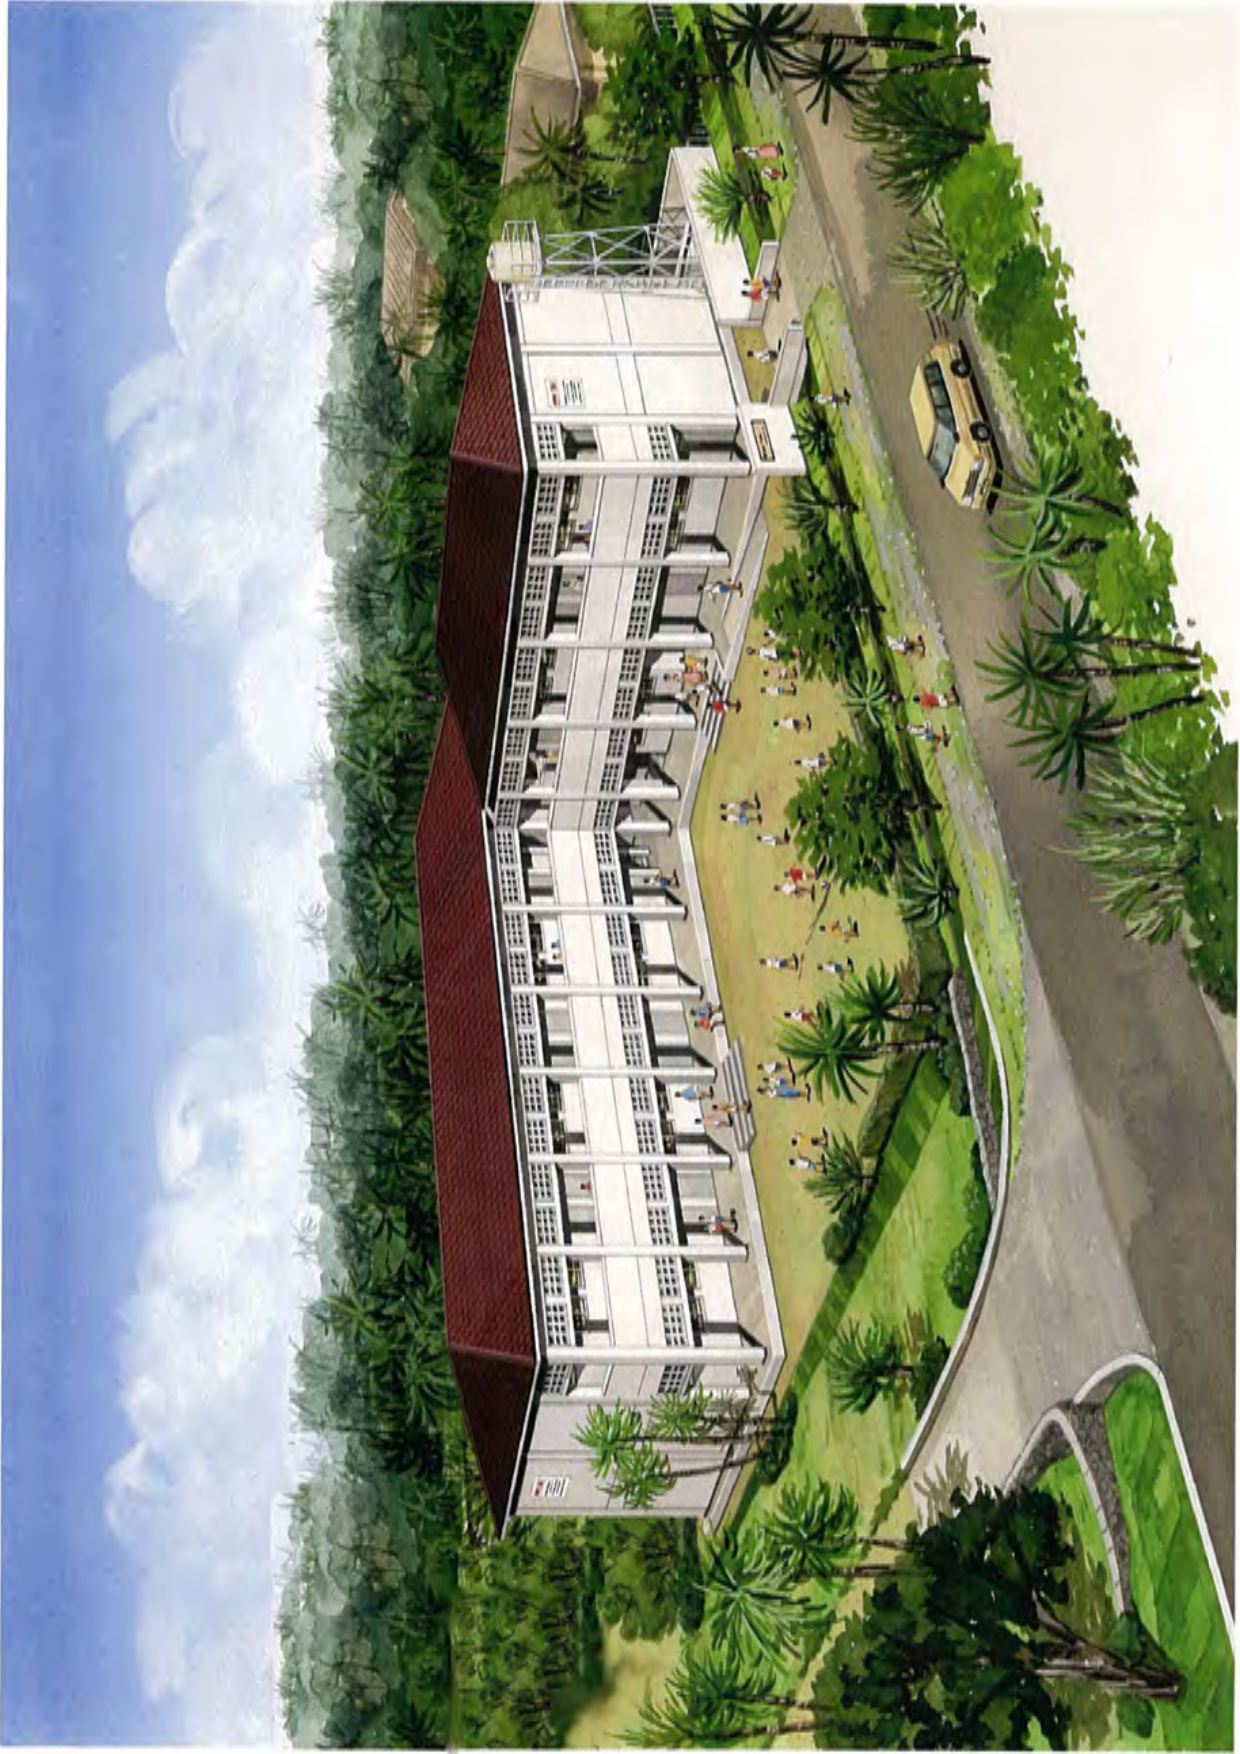
完成予想図
2階建 小学校標準タイプ

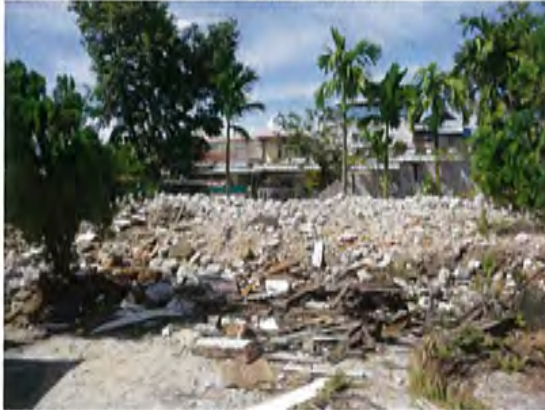
学校の校舎

危険な建築物の撤去は完了したが、いまだに瓦礫の残る学校跡地。

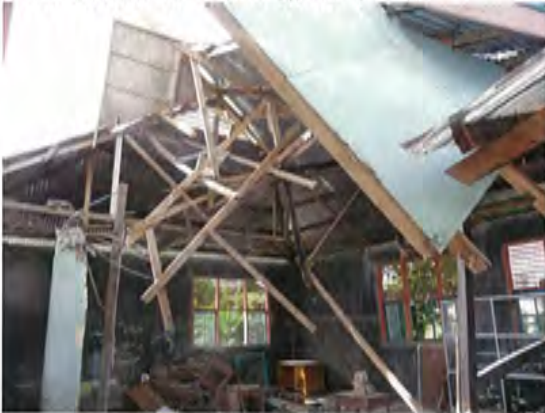
学校の校舎

木造のトラスと共に崩壊した屋根。

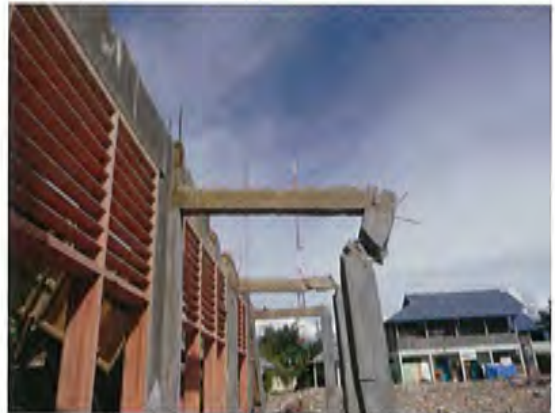
校舎の柱

帯筋が不足していたためにせん断破壊を起した柱。

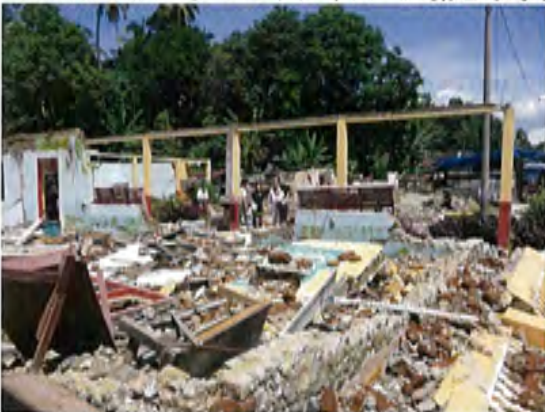
学校の校舎

一部の柱は残しながらも崩壊した校舎の壁。

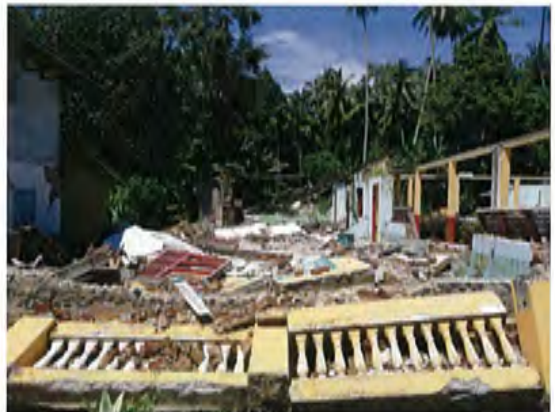
塀

横倒しになった道路境界の塀。

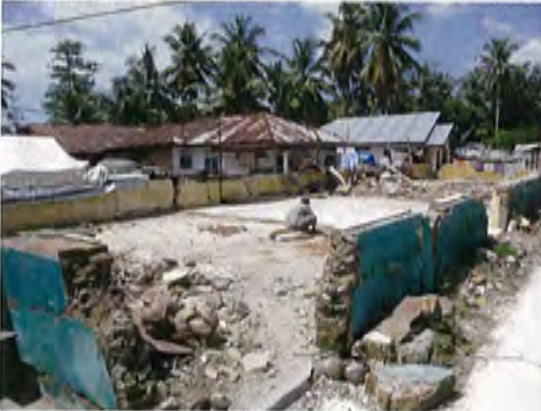
学校の校舎

全壊した教室。壁は石積みで施工されており明らかに強度不足である。

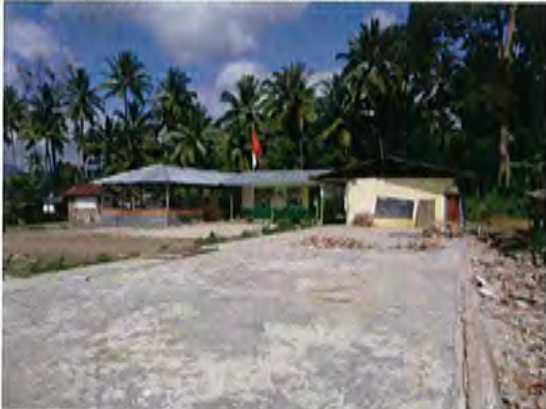
学校の校舎

基礎部分を残すのみの教室棟。左手奥に見えるのが仮設校舎。

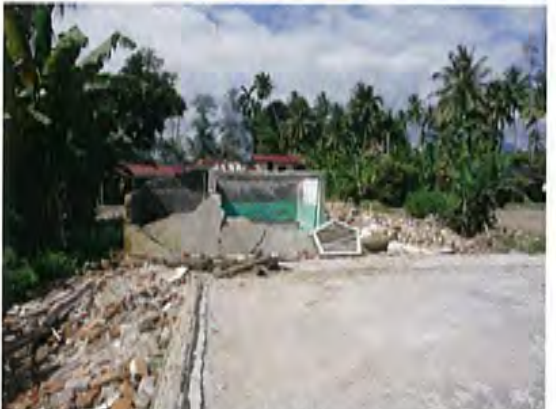
トイレ棟

半壊したトイレ棟。現在敷地内には教師・生徒共に利用できるトイレは無い状態である。

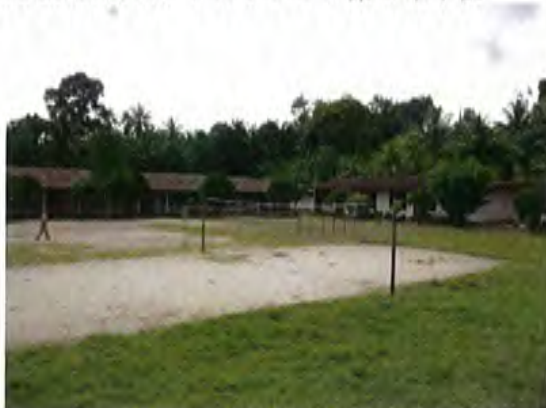
敷地全景

建物は一見には被災したように見えないが、壁等には亀裂が多く見られる。

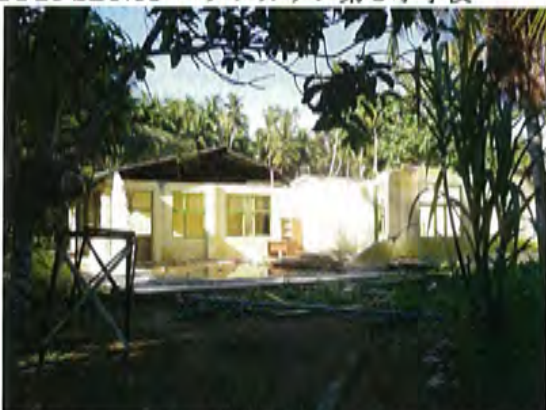
学校の校舎

半壊した教室。教室はすべて利用が不可能となっている。

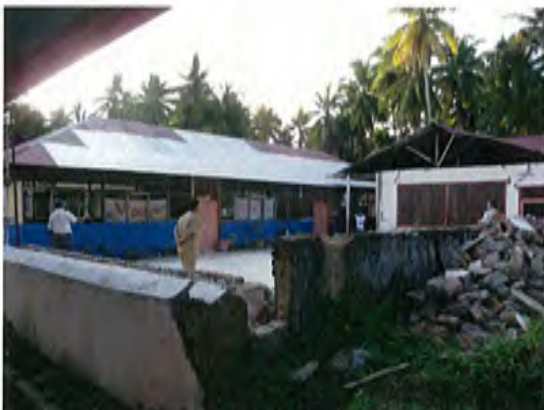
仮設校舎

半壊した教室棟。左奥に見えるのが仮設校舎で右側の残った教室棟と近接している。
