タンザニア国
運輸省

タンザニア国
キゴマ港改修計画
準備調査報告書

独立行政法人
国際協力機構 (JICA)

基盤
JR (先)
12-172

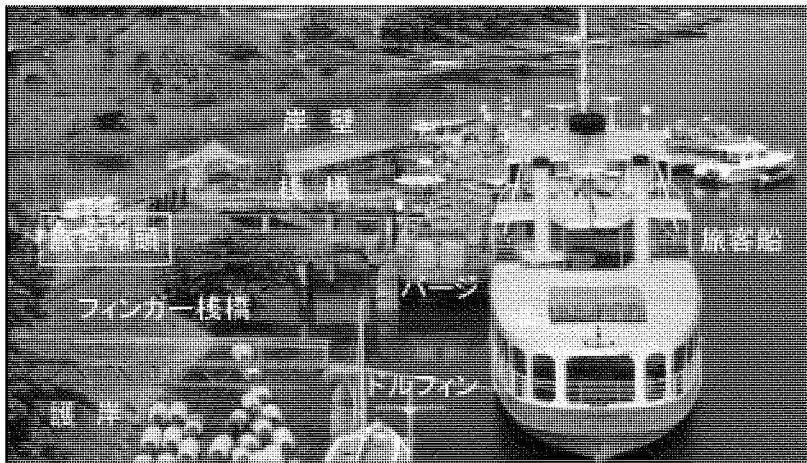
写 2.1.4-6 キゴマ港旅客埠頭の岸壁施設の状況

- ・係留施設として、貧弱な施設構成となっている。
- ・栈橋施設のコンクリート杭の劣化が激しく、倒壊の可能性が拭えない。
- ・岸壁水深が不足しており、栈橋と旅客船との間にバージを配置して係留位置を冲出しし、水深を確保している。
- ・貨物の荷役や荷捌きが行われる埠頭先端部は、先細となっており、用地不足が深刻で、貨物の取扱いに支障がある。
- ・栈橋と貨物船の間のバージ上のタラップが脆弱で、旅客と荷役作業員の安全性に問題がある。
- ・CIQ 施設及び切符販売所が簡易な施設で、老朽化が進んでいる。
- ・旅客埠頭のなかに、トイレや売店などのサービス施設が配置されていない。
- ・旅客数に対して、待合施設の面積が不足しており、非常に混雑する。
- ・埠頭内の旅客通路や車両通路が舗装されていない。
- ・一般道までのアクセス道路が舗装されていない。

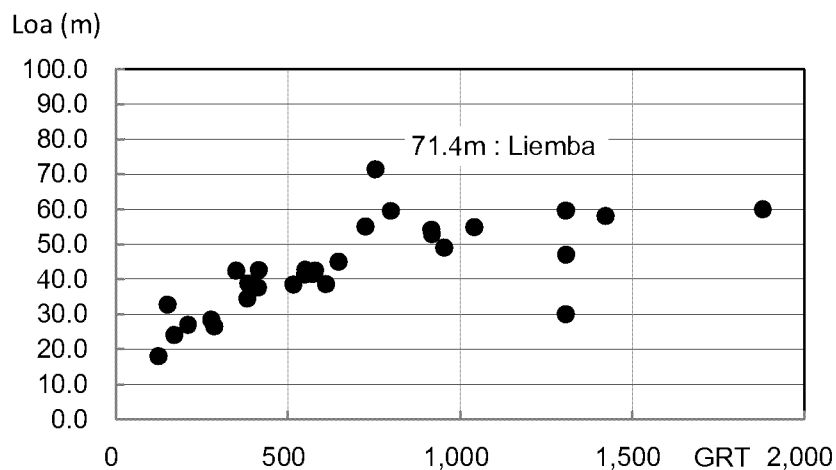
図 2.2.2-1 船舶の総トン数と船長との関係

船舶の建造年をみると、比較的老朽化した船舶が多く、船舶の新規導入は少ないようである。図 2.2.2-1, 2 は、それぞれ船舶諸元の記載されている船舶の総トン数 (GRT) と船舶の全長 (Loa) 及び喫水 (Draft) の関係を示したものである。タンガニーカ湖に就航する船舶の特徴として、通常の船舶のように GRT が大きくなるにつれて、船長及び喫水が大きくなり、それぞれ頭打ちになっている。船舶の全長(Loa)のは、1,880GRT の貨物船でも 60m となっており、60m 以上の船舶は MV Liemba (71.4m)と MV Sagamba (65.7m)の 2 隻に限られている。船舶の喫水については、2~3m の船舶が多くなっており、最も大きいのは MV Teza (3.6m)、ついで MV Murinzi(3.5m)となっている。ちなみに、全長の最も長い MV Liemba の喫水は、3.0m である。

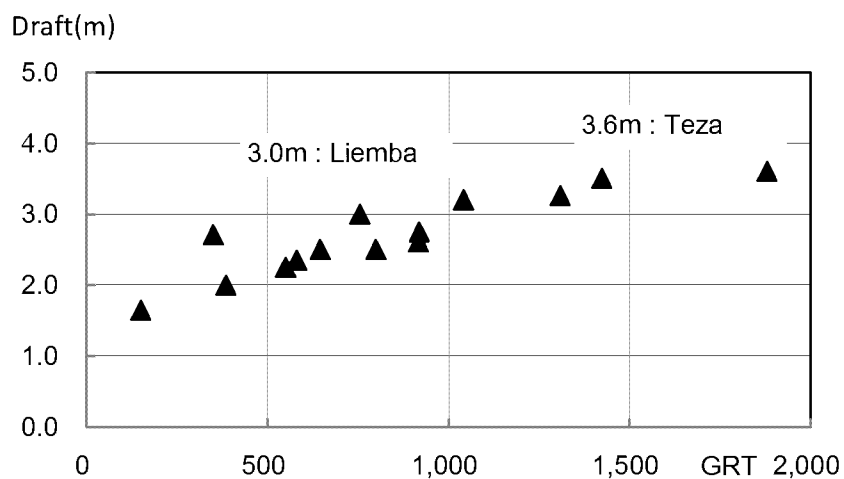
図 2.2.2-2 船舶の総トン数と喫水との関係

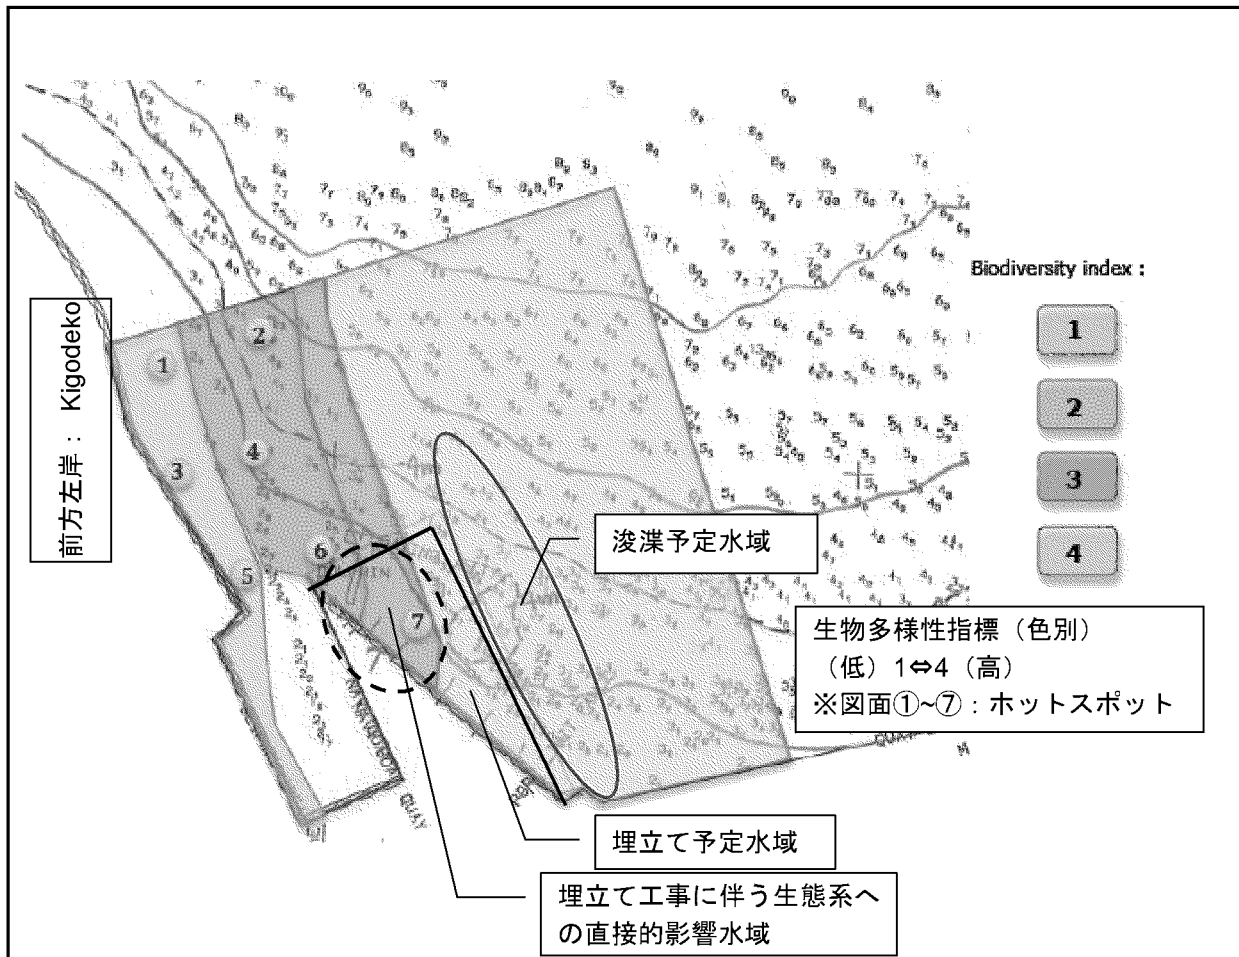
図 2.2.4.1-5 埠頭エリアの周辺水域における生物多様性区分

図 2.2.4.1-5 は、生物多様性指標の区分を示したものである。
