バヌアツ国  
ポートビラ港国際多目的埠頭  
整備事業準備調査  
(その2 環境調査)

報告書

平成 24 年 1 月

独立行政法人  
国際協力機構 (JICA)

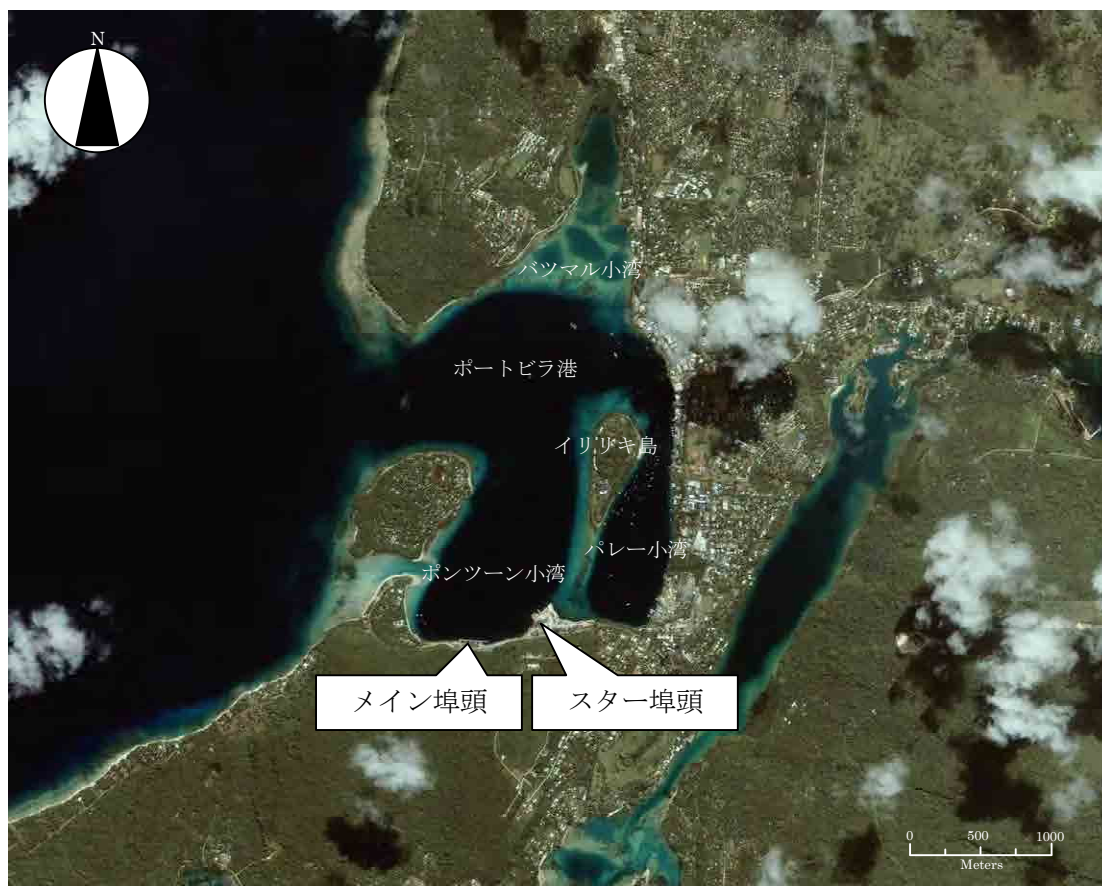
ポートビラ湾スター埠頭及びメイン埠頭位置図

(2009 年 7 月 2 日撮影 IKONOS 画像)

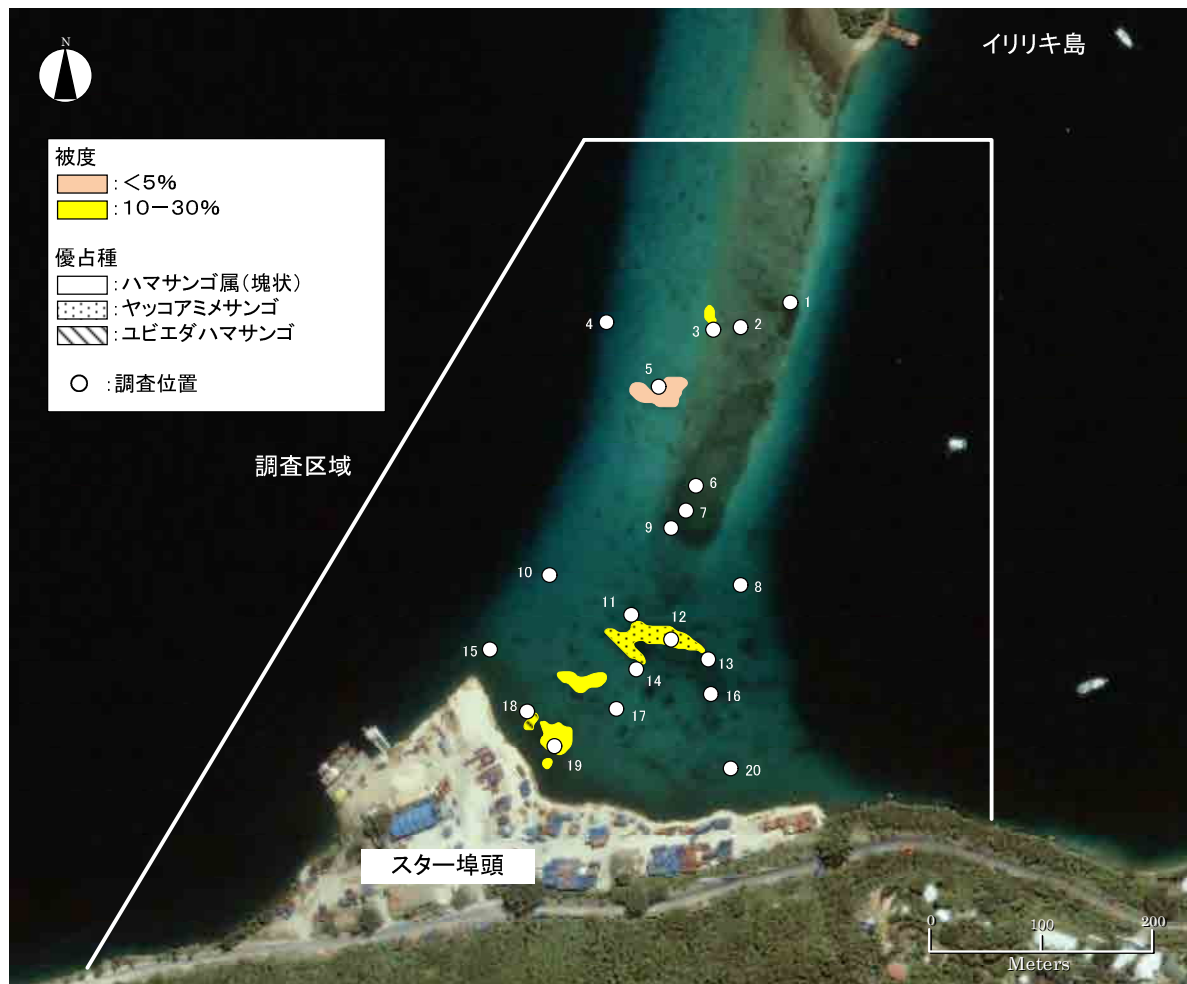
図 1 サンゴの分布状況

事業実施によって影響を受ける可能性のあるスター埠頭周辺におけるサンゴ群集の分布状況は、被度 10%以上 30%未満の分布域が 6 ヶ所、5%未満の分布域が 1 ヶ所であった。優占種は、5 分布域でハマサンゴ属（塊状）、1 分布域でヤッコアミメサンゴ、1 分布域でユビエダハマサンゴであった（図 1）。

埋立で消滅する予定の海域には、被度 10～30%のハマサンゴ属（塊状）群集が 2 ヶ所、被度 10～30%のユビエダハマサンゴ群集が 1 ヶ所ある。

上述の分布域以外では、サンゴ群集が連続的に分布しておらず、連続しても被度が 1%未満と低い場所がほとんどであった。

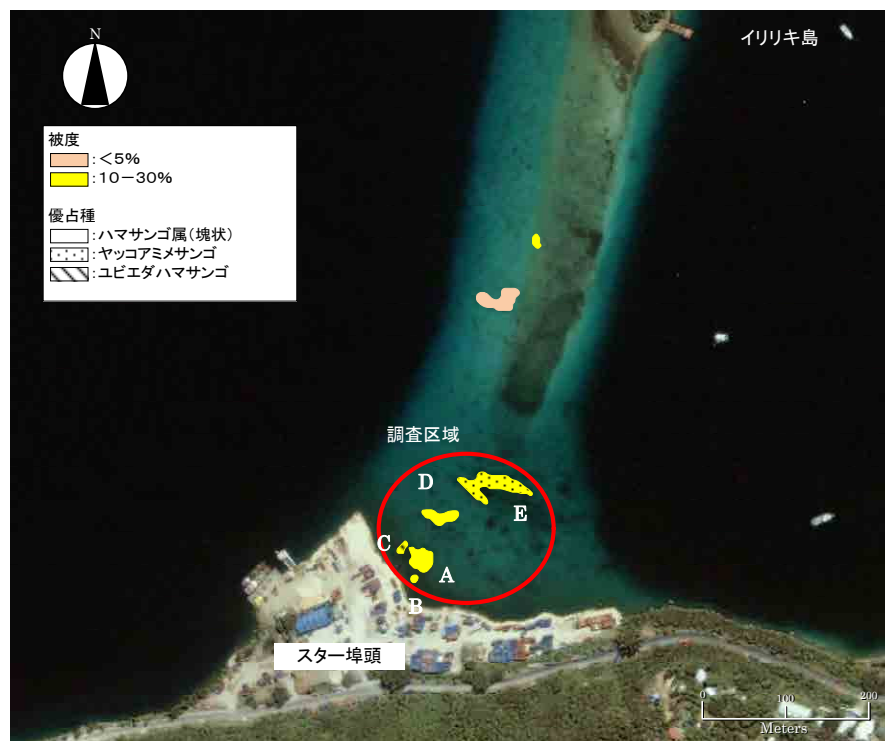
図 2 埋立予定区域付近における移設対象サンゴ分布状況

移設が提案されている埋立予定区域付近におけるサンゴ群集は、水深 1.5～2.1m に存在する A～E の 5 群に大別された（図 2）。A のハマサンゴ属（塊状）群集では、ハマサンゴ属（塊状）群体が 122 群体確認され、大きいものは 3m を超える群体が確認された。B のハマサンゴ属（塊状）群集では、1m 以上 2m 未満のハマサンゴ属（塊状）が 5 群体確認された。C のユビエダハマサンゴ群集では、約 4 m<sup>2</sup> のサンゴ群集が 5 ヶ所確認された。D のハマサンゴ属（塊状）群集では、3m 未満のサンゴが 97 群体確認された。E のヤッコアミメサンゴ群集では、群集規模 310 m<sup>2</sup> 程度が確認された。

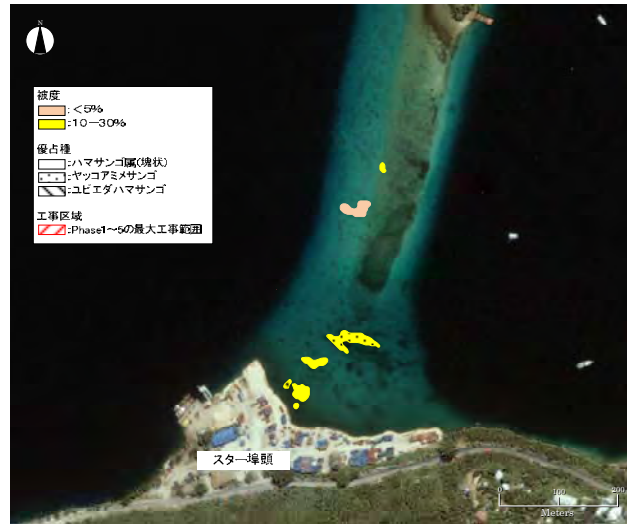
図6 サンゴ群集の分布と工事実施区域の重ね合わせ

埋立箇所においては大型個体を有するサンゴ高被度域の一部が失われることが予測される(図7)。

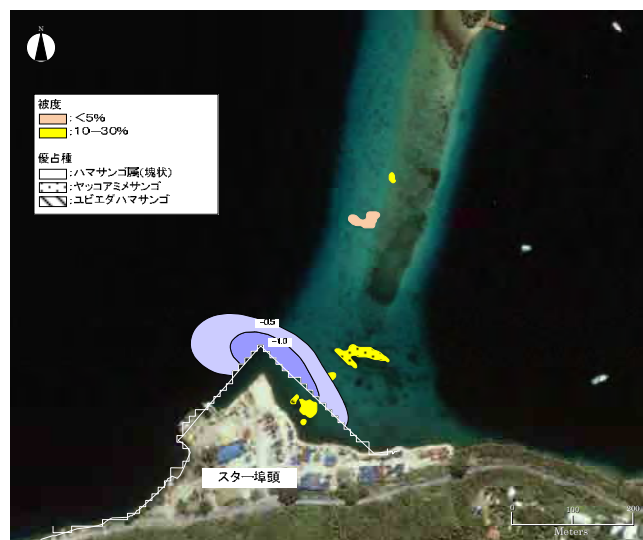
図7 サンゴ群集の分布と流速変化値図の重ね合わせ(下げ潮時)

流速変化域は図8に示すとおり、スター埠頭近傍でみられており、流速が現況より遅くなることが想定されるが、流速の変化は1 cm/s程度であり、流速変化によるサンゴ類への影響の程度は小さいと予測される。

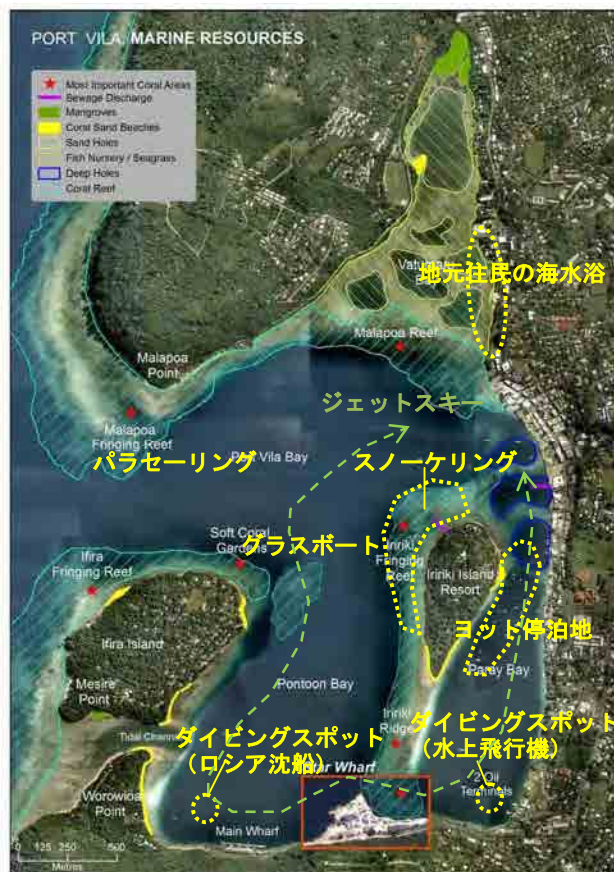
図 3.2.2-1 ポートビラ湾のレクリエーション・観光利用

ポートビラ湾内で行われているレクリエーション、観光利用の主な位置を図 3.2.2-1 に示す。湾内は静穏であるため、年間をとおして各種のマリンスポーツに利用されている。サンゴなど水中を観察するスノーケリングやグラスボートはイリリキ島から北側の湾口に近いエリアが中心となっており、湾奥では行われていない。ダイビングスポットは湾奥に2箇所あるが、いずれも沈

船が目的であり、サンゴ等の観察を目的としたものではない。地元ダイビングサービス業者によれば、このうちポンツーン小湾のスポット（ロシア沈船）へは週 2 回程度ツアーが行われているが、パレー小湾のスポットは、透明度の悪さから最近では利用が少なくなっているとのことである。なお、これらは主に国外からの観光客による利用であり、地元住民によるレクリエーションとしては、北部の海岸での海水浴があげられる。

注）地元観光業者への聞き取り、観察結果をもとに作成。  
ベースマップ：Supplementary Environmental Impact Assessment of Star Terminal Development (2010)

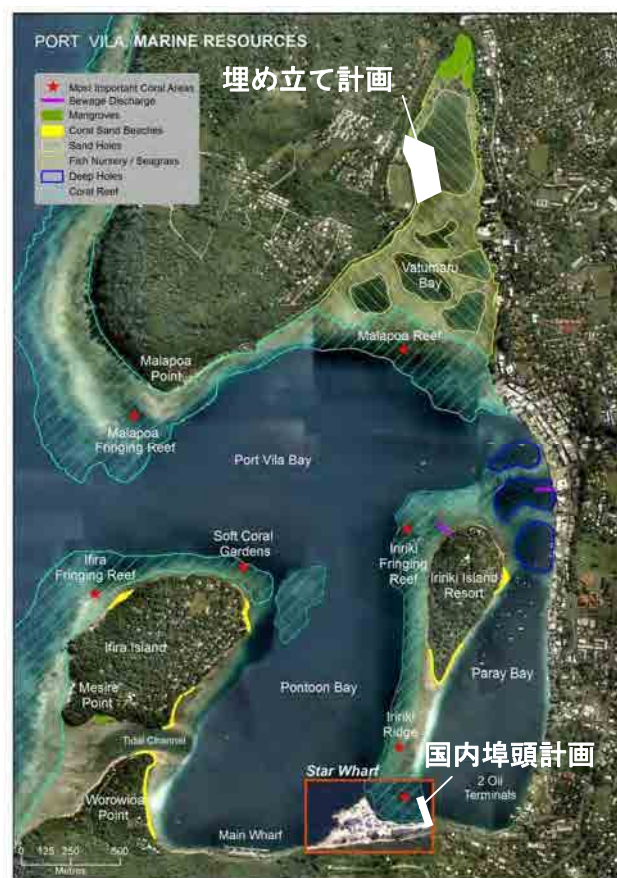
図 3.2.2-2 ポートビラ湾の開発計画位置図

スター埠頭の東側には、ADB とニュージーランド政府の支援による国内埠頭の建設が計画されている。同計画はバ国の離島間の海上交通を強化するためのものであり、岸から約 200m 突き出した突堤の形状の埠頭として計画されている。ADB によれば、現在 IEE についてバ国環境保護保全局の承認を得たところであるが、バ国側からは今後詳細な EIA が必要との認識が示されたとのことである。詳細な事業計画は今後策定される。

北部のバツマル小湾では、約 1.5ha の埋め立て計画が議論されている。EIA の手続きは現在実施中であり、その一環として 10 月にステークホルダー協議が開催されている。新聞報道によれば EIA では埋立地の利用計画は明記されておらず、ステークホルダー協議においても具体的な説明はなされていないが、目的はリゾート開発であるといわれている。リゾート開発は周辺でも進んでおり、対岸もすでにリゾート施設（ホテル等）となっている。埋め立て計画地には住民が海水浴等で利用している自然の浜が含まれており、事業計画の適切性が議論されている。

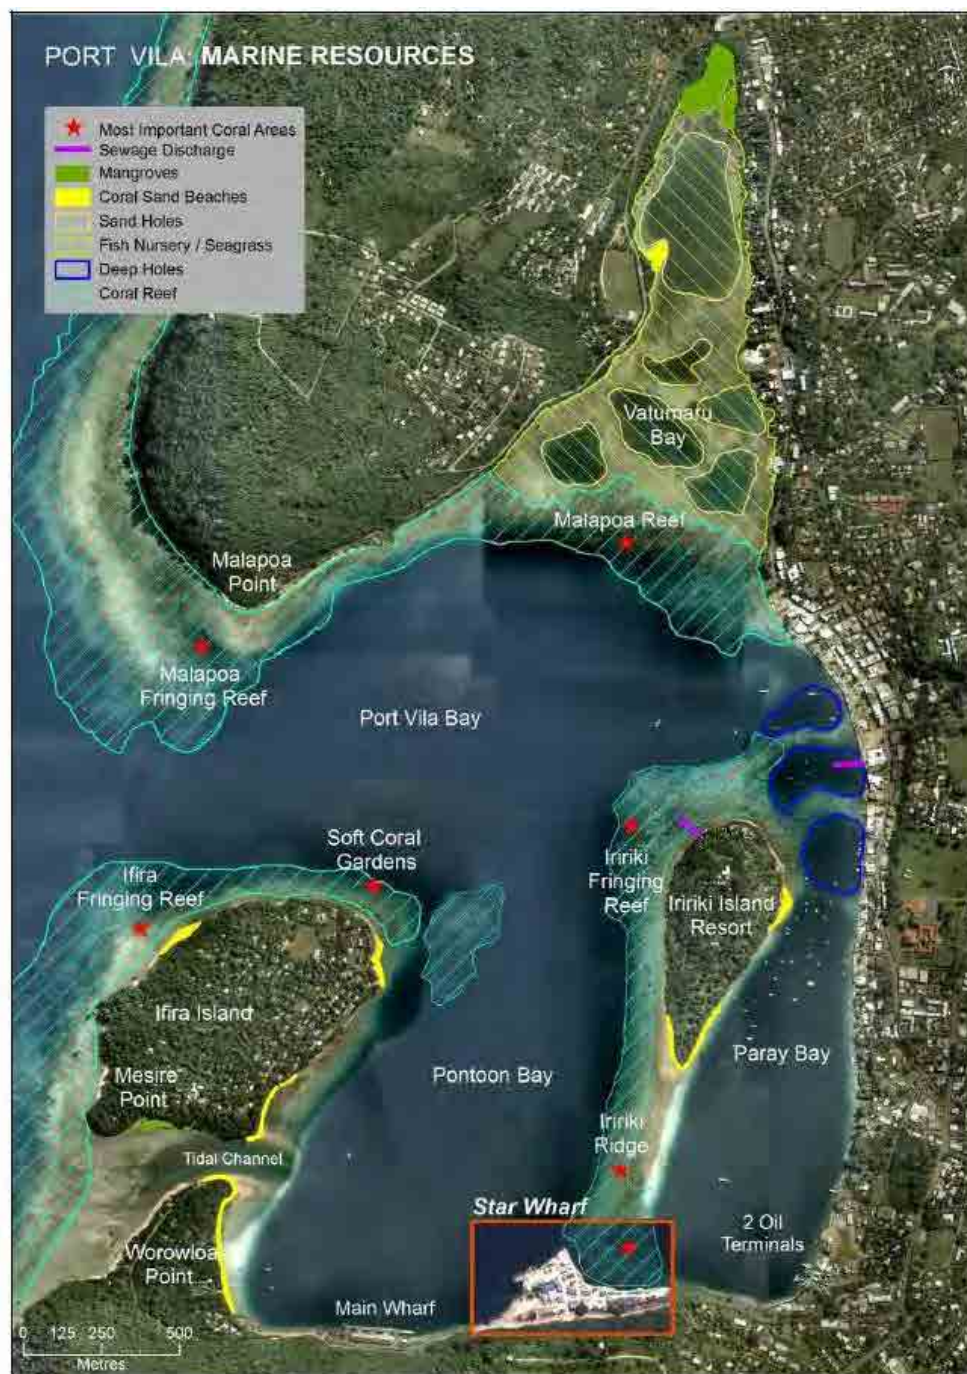
図 3.3.2-1 Most Important Coral Areas 分布図

2010 年 4 月に刊行された EIA 報告によれば、ポートビラ湾における主要なサンゴ群集は Most Important Coral Areas として次の 5 ヶ所が示されている（図 3.3.2-1）。

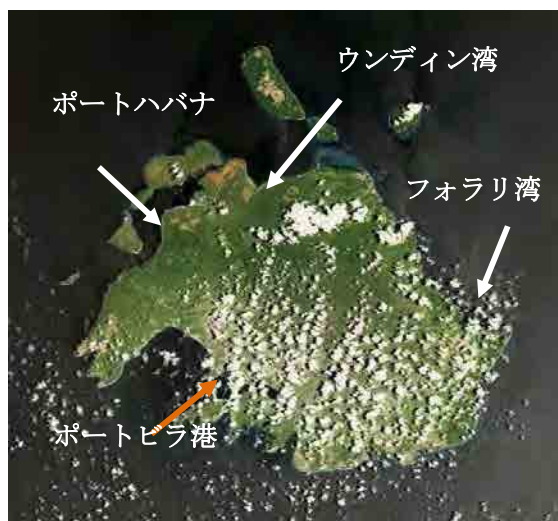
図 4.1-3 候補4地点の位置図

そこで、国際コンテナターミナルの開発を必須の条件として、EIA 調査の中で、現在の候補地であるポートビラ港スター埠頭と、既存のメイン埠頭、ポートビラ湾内の他の地点及びエファテ島内の他の3地点を代替候補地（図 4.1-3 参照）として、環境や社会への負のインパクトのリスクがより低いこと、新しい国際コンテナターミナルに求められる需要を満たすこと、などの観点から比較検討した。

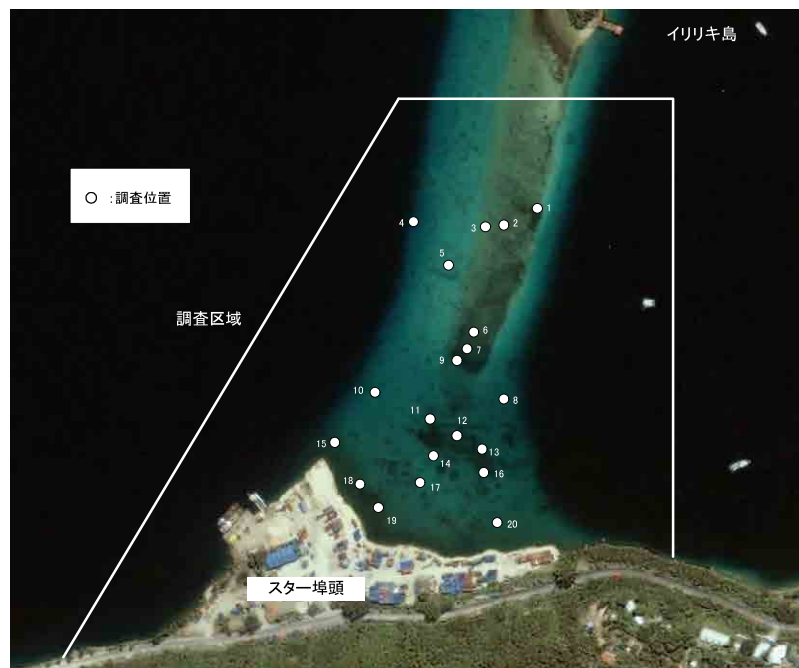
図 5.1.1-1 サンゴ礁分布マップの調査位置

その後、2011 年 10 月 20 日～11 月 15 日の間に、各調査地点において潜水調査を実施し、2m×2m の調査枠を用いて、サンゴの種類別被度や群体数、主な海藻類や底生動物等について、観察した（表 5.1.1-2）。また、各地点の調査結果から地点ごとにサンゴ多様度を算出し、サンゴ礁の数量的評価を行った。

現地調査結果と IKONOS 画像を基に、サンゴの被度別、種類別の詳細分布図を作成し GIS 化した。

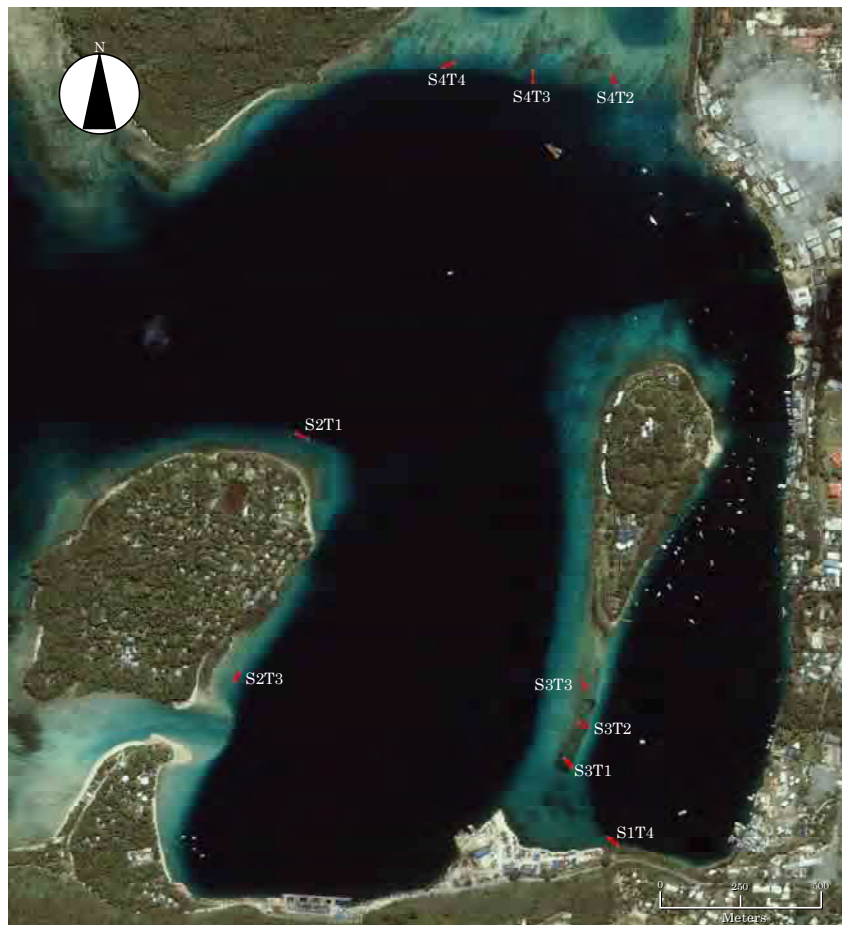
図 5.1.2-1 トランセクト調査の地点位置

その後、EIAで実施された手法を踏襲し、各調査地点で設定した40mのトランセクトにおいて、5m間隔で0.5m×0.5m調査枠を敷設し、サンゴ、主な海藻、主な底生動物等について観察を行うと共にトランセクト調査測線両側各0.5mが含まれるようにビデオ撮影を行った。

モニタリングのための定量的な定点調査として、トランセクト調査がポートビラ湾内を 4 海域に区分し（St. 1：直接工事の影響を受けるスター埠頭周辺、St. 2：影響を受ける可能性があるイフィラ島沿岸、St. 3：同様にイリリキ島南部、St. 4：対照区としてのバツマル小湾口）、各海域 4 ヶ所、計 16 ヶ所で実施されている（図 3.3.2-2）。

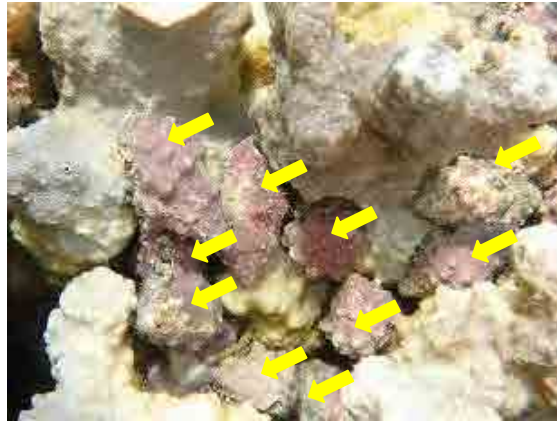
写真 5.1.2-3 調査測線 S4T3 でみられたシロレイシガイダマシによる食害  
(矢印：シロレイシガイダマシ)

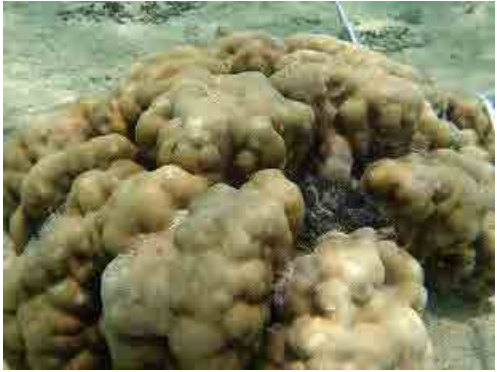
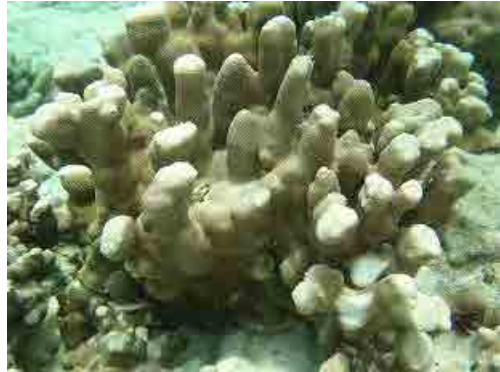
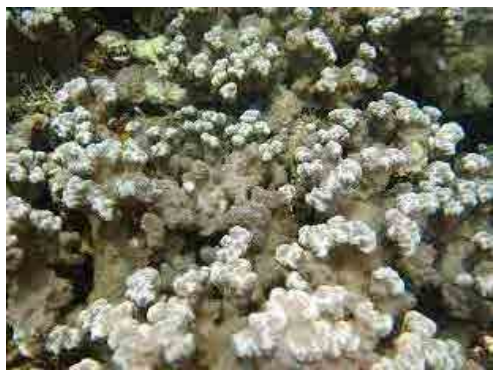
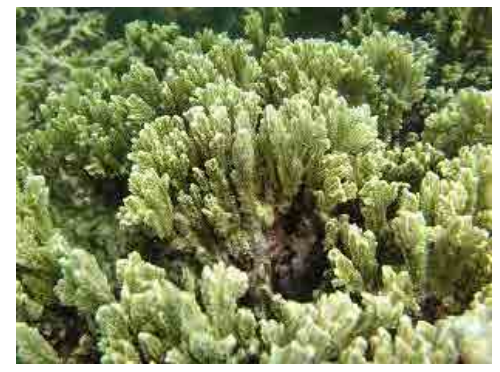
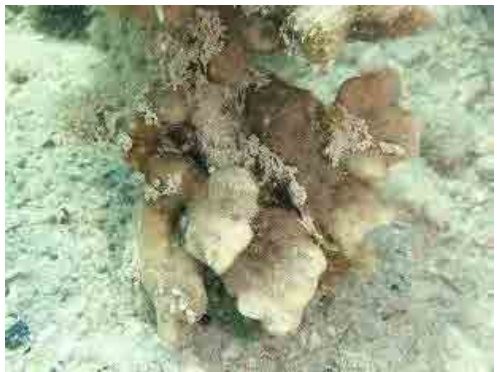
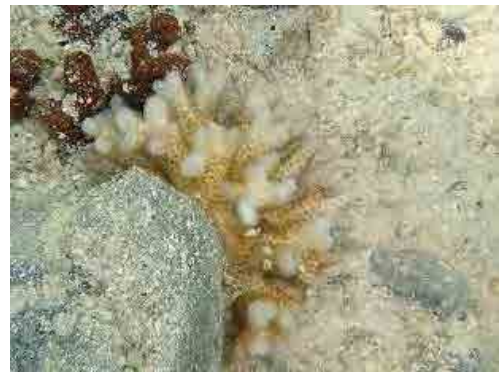
写真 5.1.2-4 主にみられたサンゴ類

| <p>コブハマサンゴ</p> | <p>ハマサンゴ属 (指状)</p> |
| <p>パラオハマサンゴ</p> | <p>コモンスンゴ属 (枝状)</p> |
| <p>ヤッコアミメサンゴ</p> | <p>ハナヤサイサンゴ</p> |

湾奥部に位置する地点では、各調査測線におけるサンゴ類の平均被度が1%未満~5%であり、S3T1ではサンゴ類が確認されなかった。S3T1を除く地点におけるサンゴ類の出現種数は、2種~4種であり、コブハマサンゴやヤッコアミメサンゴ、センベリアナサンゴ、ハナヤサイサンゴが優占してみられ、各測線上における各種の群体数は1~3群体であった。サンゴ群集の多様度指数は0.412~1.306であり、湾口部近くのS2T1やS4T2でみられた2以上の多様性が高い地点は確認されなかった。主な海藻類の平均被度は1%未満~5%未満であり、無節サンゴモ類やカイメンソウ、珪藻綱等が多く観察された。また、主な底生動物の平均被度は1%未満~9%であり、S2T3ではみられなかった。S2T3を除く地点における主な底生動物の優占種は、普通海綿綱、アオスジガンガゼ、ヒメシャコガイ、クモヒトデ綱であった。

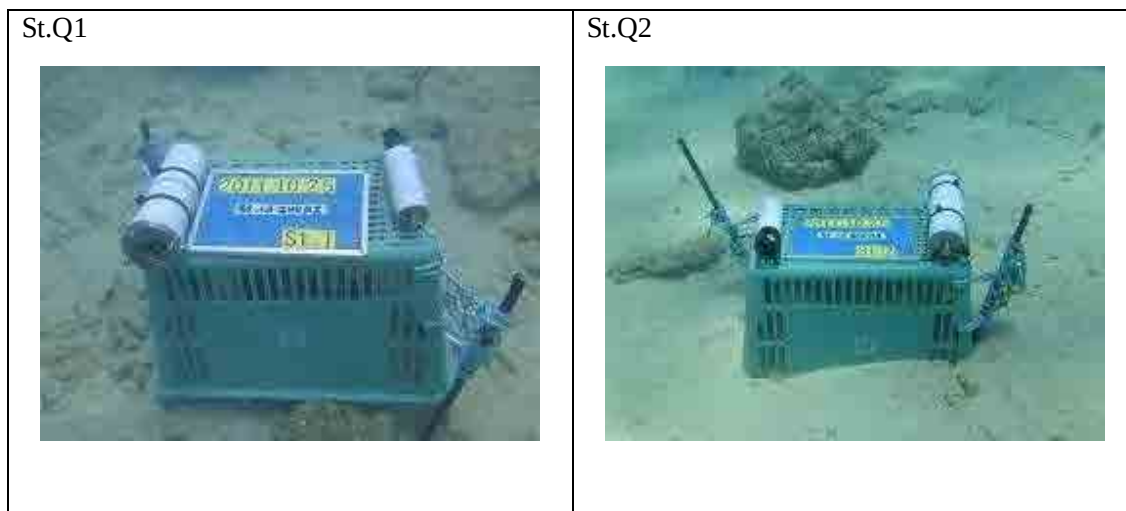
写真 5.1.3-2 自記式測定器の設置後の状況

スター埠頭付近及び湾口付近の2箇所のサンゴ生息域に調査地点を設定した（図 5.1.3-1、表 5.1.3-1）。各調査地点において、2011年10月20日～11月15日の間に海底に自記式測定器（JFEアドバンテック社製）を設置し（写真 5.1.3-2,）、毎正時に濁度、10分ごとに水温および塩分の測定を行い、その後、調査結果を整理した。

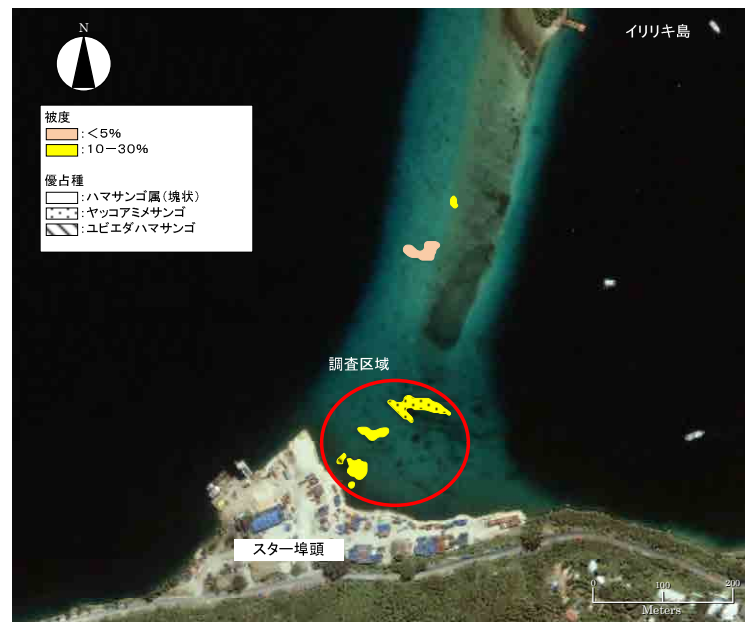
図 5.1.4-1 移設対象サンゴ分布調査位置

移設元調査では、事業実施予定区域およびその周辺におけるサンゴ礁分布マップ調査結果をもとに、移設元調査区域に分布するサンゴ群集において、代表的なサンゴ類のサイズごとの個数あるいは群集規模、位置を観察した。また生息水深や底質についても調査した。

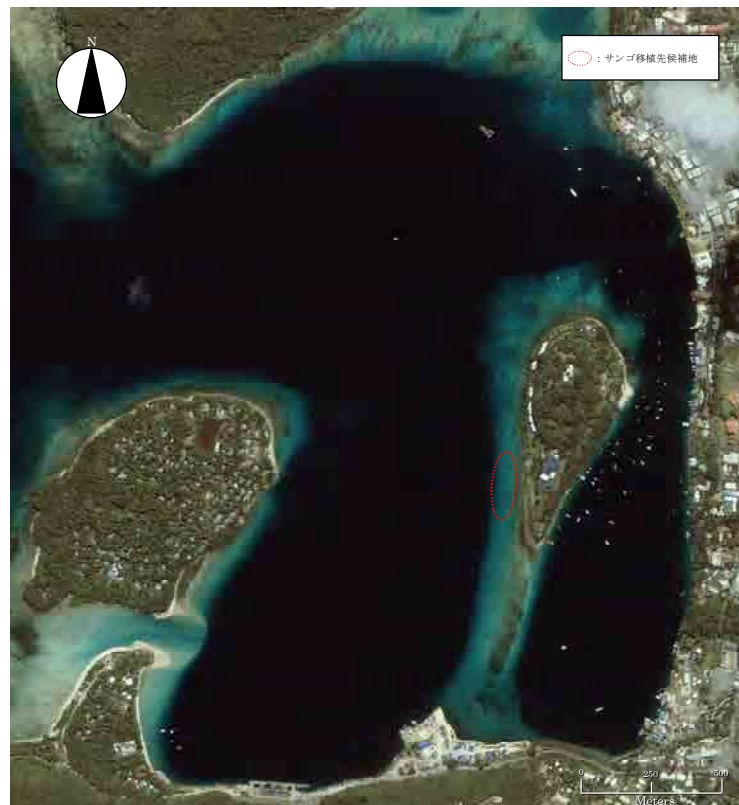
図 5.1.4-2 移設先候補地位置

移設先候補地については、20 分程度の潜水調査を実施し、サンゴ類の種類や被度、サンゴ食生物、サンゴの病気について観察を行う他、生息水深や底質についても調査した。

移設先候補地であるイリリキ島西岸区域における調査の結果、埋立予定区域の優占種であるハマサンゴ属（塊状）やユビエダハマサンゴ、ヤッコアミメサンゴの分布が確認され、底質、水深とも大きな違いはみられなかった。

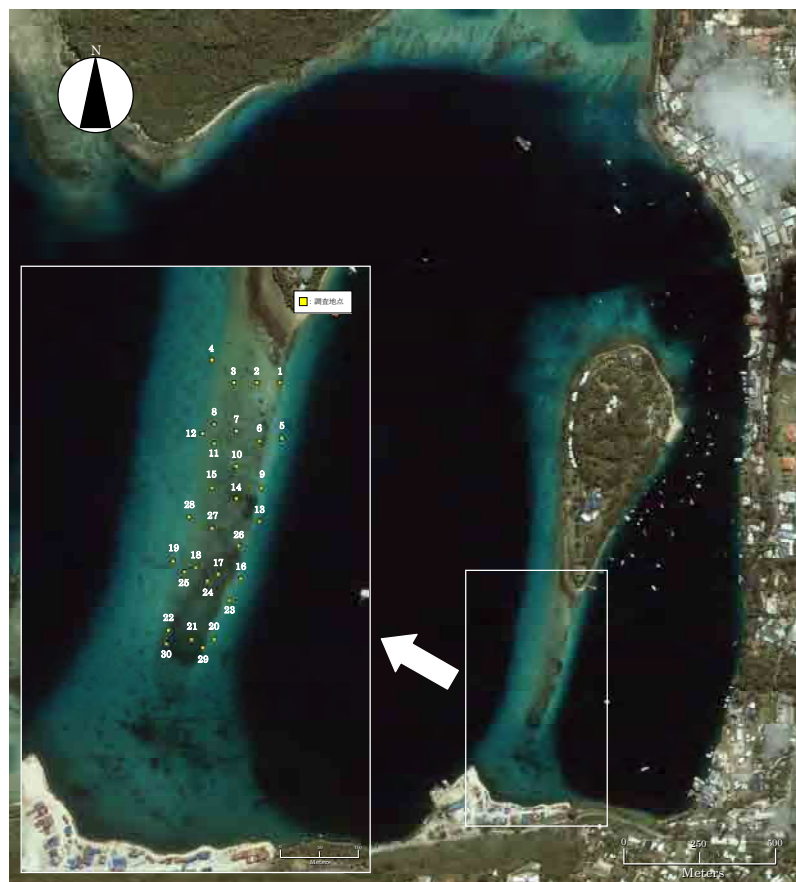
図 5.2.1-1 測深調査の調査位置

測深調査は、2011年10月21日～11月15日の間に、図 5.2.1-1 および表 5.2.1-1 に示す 30 調査地点で行った。

調査では GPS で位置を測位しながら、船上からレッド間縄にて測深した（図 5.2.1-2）。その後、実測値を調査時の潮位をもとに補正し、水深を計算した。

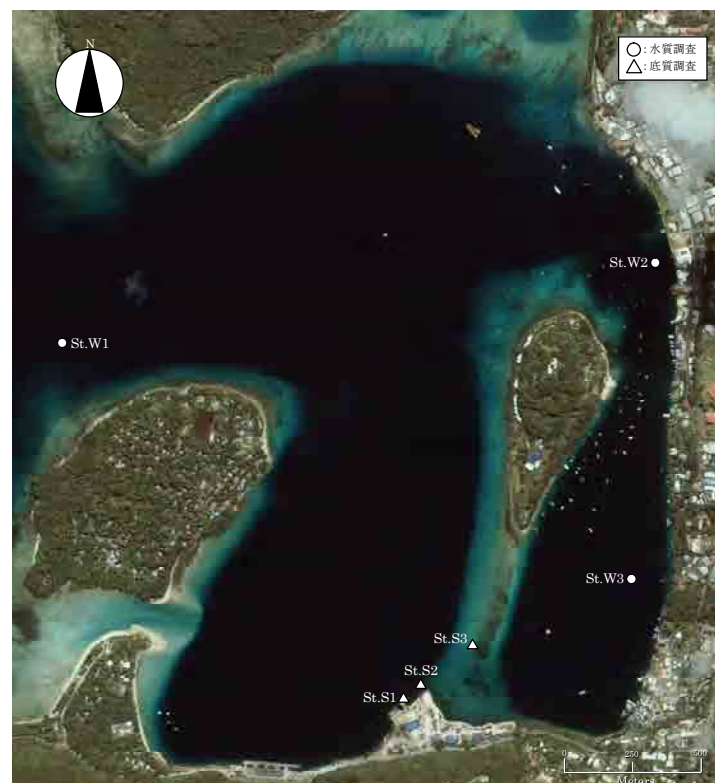
図 5.2.3-1 水底質調査の調査位置

水質調査は、多項目水質計を用いて、2011年10月20日～11月15日の間に、湾口部の St. W1 と湾奥部の St. W2, St. W3 で表層から底層までの水温・塩分・濁度を測定した（図 5.2.3-1、表 5.2.3-1）。また、同時に水質サンプルを採取し、SS の分析を行った。

底質調査は、スター埠頭周辺の浚渫予定区域（St. S1～S2）とイリリキ島南側の St. S3 において、海底の底質サンプルを採取し、その後、粒度組成の分析を行った（図 5.2.3-1、表 5.2.3-1）。なお、底質調査の St. S2 で採取した底質試料を海水と攪拌し、人工的に作った濁水の濁度を測定し、その水質サンプルを採取し、SS の分析を行った。

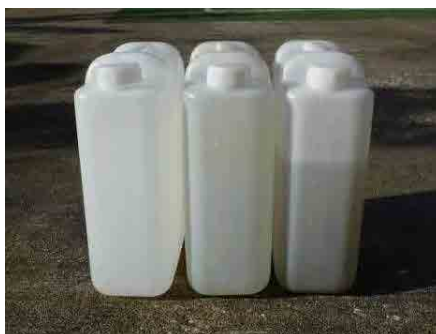
図 5.2.3-2(2) 採取した SS 分析用試料(左：水質 St.W1,中央：水質 St.W2,右：底質 St.S2)
