ラオス国  
国道 9 号線橋梁改修計画準備調査  
報 告 書

独立行政法人  
国際協力機構 (JICA)

株式会社 オリエンタルコンサルタンツグローバル  
株式会社 国 際 開 発 セ ン タ ー

ラオス人民民主共和国  
公共事業省道路局

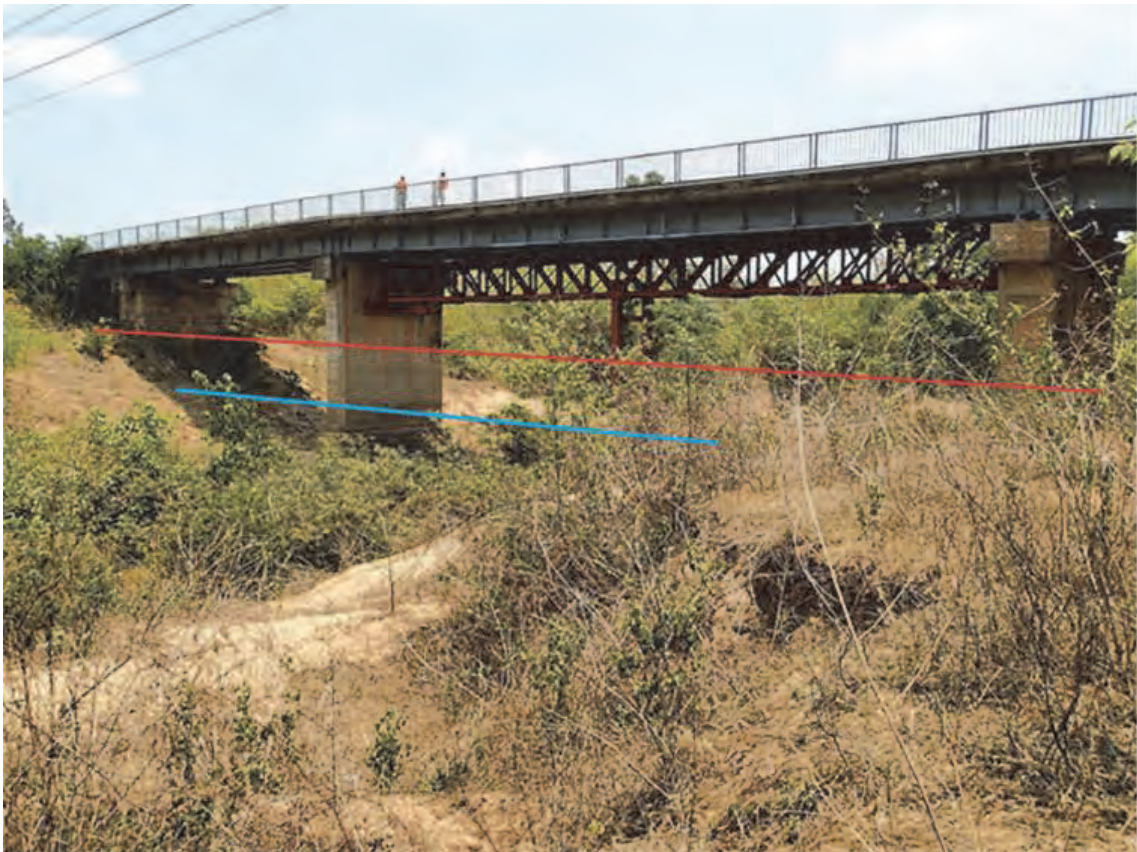
図 2.1.5 セクムカーム橋の高水位記録（赤：高水位、青色：平水位）

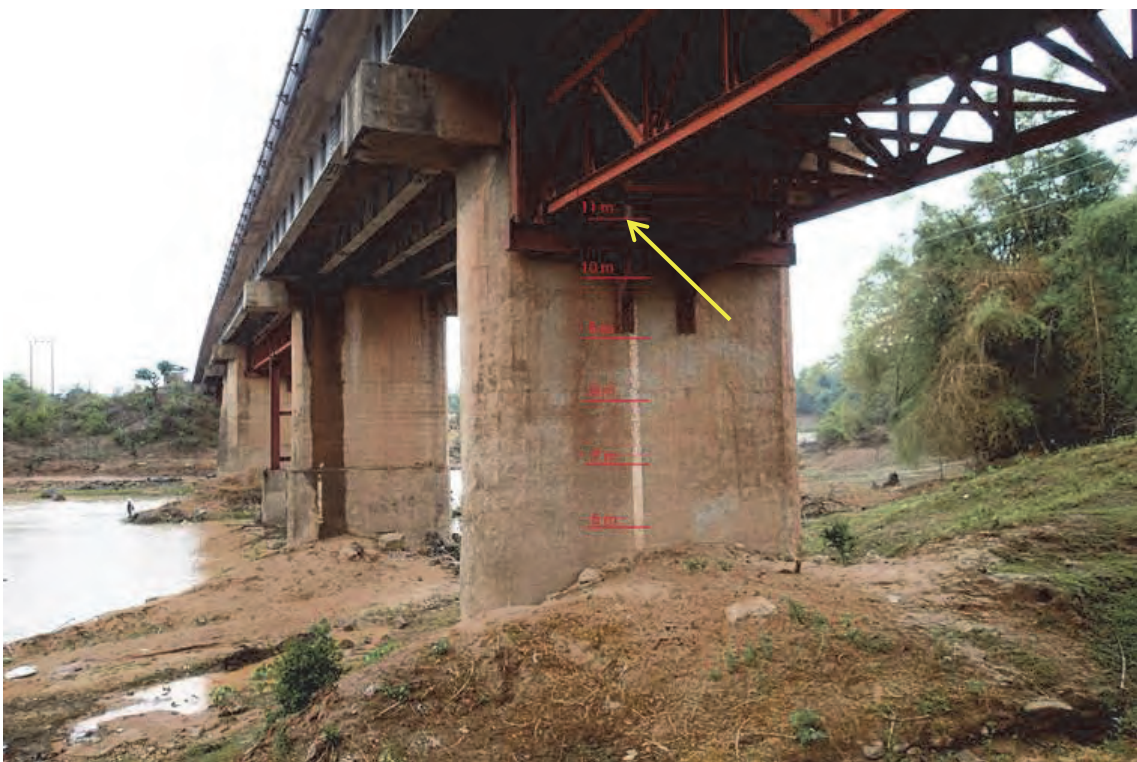
図 2.1.6 セタームアック橋の高水位記録（仮桁支保下端：高水位、黄色矢印：11.0 m）

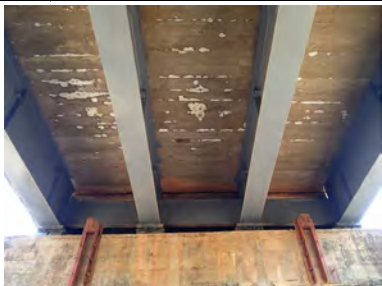
| | 損傷の種類 | | 剥離・遊離石灰 | 損傷の程度 | c <sup>~</sup> e | 損傷の種類 | | 異常なたわみ | 損傷の程度 | e |
| | 写真説明 | | 型枠継目の施工不良(部分的に鉄筋露出有り) | | | 写真説明 | | 補強材による主桁たわみの制御 | | |

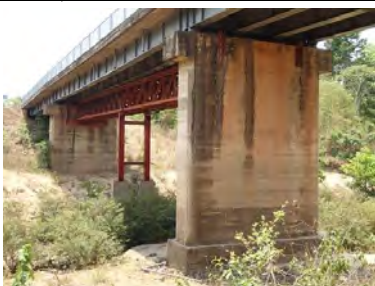
セクムカーム橋 及び セタームアック橋の主桁のたわみは、最大でそれぞれ 127mm、102mm となっており、許容たわみ（1/400：たわみ量／支間比）に対して、 $1/247 > 1/400$ （第 3 支間中央部）、 $1/322 > 1/400$ （第 4 支間中央部）であり、許容たわみを大きく上回っている。2005 年にいずれの橋梁も仮桁の支保による補強を行っており、また車両荷重は、その後増え続けているが大きな劣化進行の状況は見受けられない。なお、下部工の橋台や橋脚の老朽化が進行しているのが見受けられる。

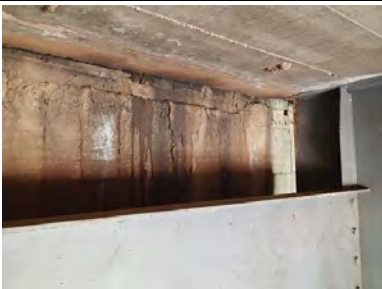
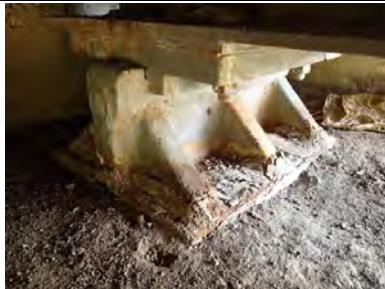
| | 部材名 | | 下部工 橋脚／橋台 | | | 部材名 | | 支承部 本体 | | |
| | 損傷の種類 | | ひびわれ／剥離 | 損傷の程度 | b <sup>~</sup> e | 損傷の種類 | | 機能障害 | 損傷の程度 | b |
| | 写真説明 | | 型枠施工の不良 | | | 写真説明 | | 塗装の剥がれ、錆 | | |

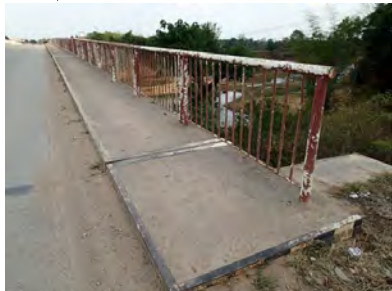
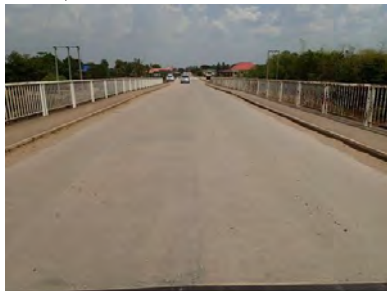
| | 部材名 | | 路上 高欄 | | | 部材名 | | 路面 舗装 | | |
| | 損傷の種類 | | 塗装剥がれ | 損傷の程度 | a | 損傷の種類 | | なし | 損傷の程度 | a |
| | 写真説明 | | 塗装が剥がれ、錆が発生 | | | 写真説明 | | 凹凸は見られない、健全である | | |

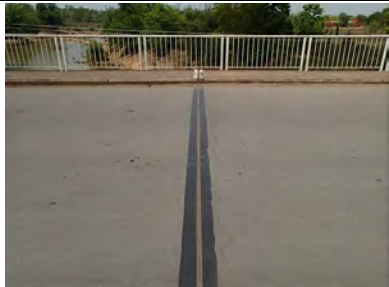
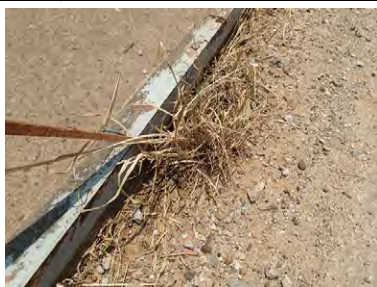
図 2.1.7 セクムカーム橋各部位損傷状況

| | 部材名 | | 路面 伸縮装置 | | | 部材名 | | 排水装置 | | |
| | 損傷の種類 | | 路面の凹凸 | 損傷の程度 | c | 損傷の種類 | | 土砂詰まり | 損傷の程度 | e |
| | 写真説明 | | 路面との段差が見られる | | | 写真説明 | | 土砂が詰まり、雑草が生えている | | |

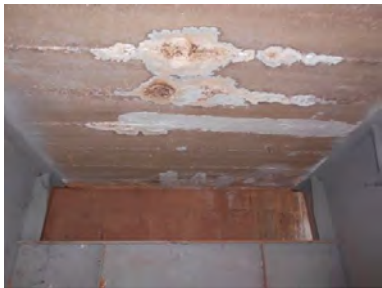
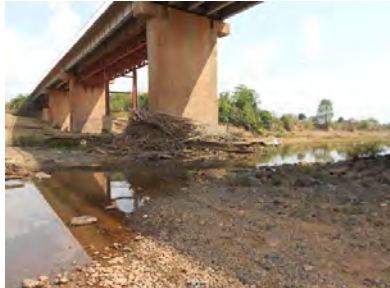
| | 損傷の種類 | | 剥離・遊離石灰 | | 損傷の程度 | | b~d | | 損傷の種類 | | 異常なたわみ | | 損傷の程度 | | e | | | | | | | | | | | | | | | | | |
| | 写真説明 | | 型枠継目の施工不良(部分的に鉄筋露出有り) | | | | | | 写真説明 | | 補強材による主桁たわみの制御 | | | | | | | | | | | | | | | | | | | | | |

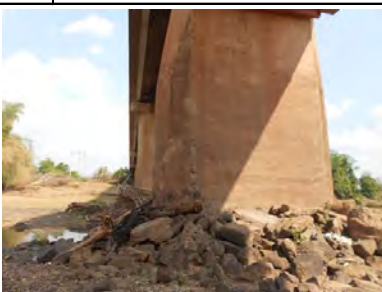
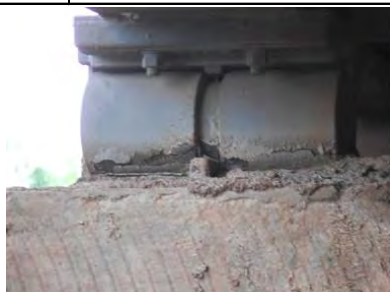
| | 部材名 | | 下部工 橋脚／橋台 | | | | | | 部材名 | | 支承部 本体 | | | | | | | | | | | | | | | | | | | | | |
| | 損傷の種類 | | 表面劣化 | | 損傷の程度 | | b | | 損傷の種類 | | 機能障害 | | 損傷の程度 | | b | | | | | | | | | | | | | | | | | |
| | 写真説明 | | 型枠施工の不良 | | | | | | 写真説明 | | 塗装の剥がれ、錆 | | | | | | | | | | | | | | | | | | | | | |

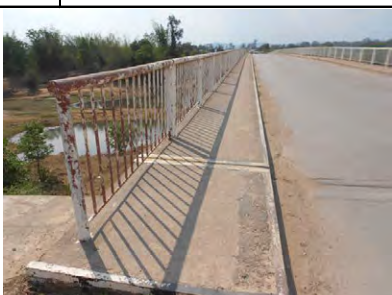
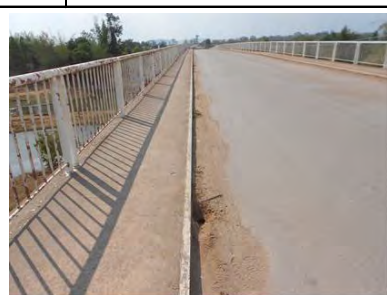
| | 部材名 | | 路上 高欄 | | | | | | 部材名 | | 路面 舗装 | | | | | | | | | | | | | | | | | | | | | |
| | 損傷の種類 | | 塗装剥がれ | | 損傷の程度 | | b | | 損傷の種類 | | 路面の凹凸 | | 損傷の程度 | | b | | | | | | | | | | | | | | | | | |
| | 写真説明 | | 塗装が剥がれ、錆が発生 | | | | | | 写真説明 | | わずかな凹凸が見られる | | | | | | | | | | | | | | | | | | | | | |

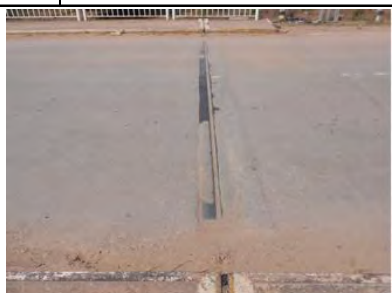
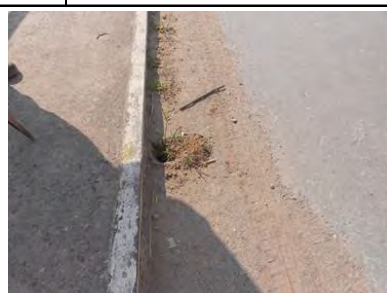
図 2.1.8 セタームアック橋各部位損傷状況

| | 部材名 | | 路面 伸縮装置 | | | | | | 部材名 | | 排水装置 | | | | | | | | | | | | | | | | | | | | | |
| | 損傷の種類 | | 路面の凹凸 | | 損傷の程度 | | a | | 損傷の種類 | | 土砂詰まり | | 損傷の程度 | | e | | | | | | | | | | | | | | | | | |
| | 写真説明 | | 健全である。 | | | | | | 写真説明 | | 土砂が詰まり、雑草が生えている | | | | | | | | | | | | | | | | | | | | | |

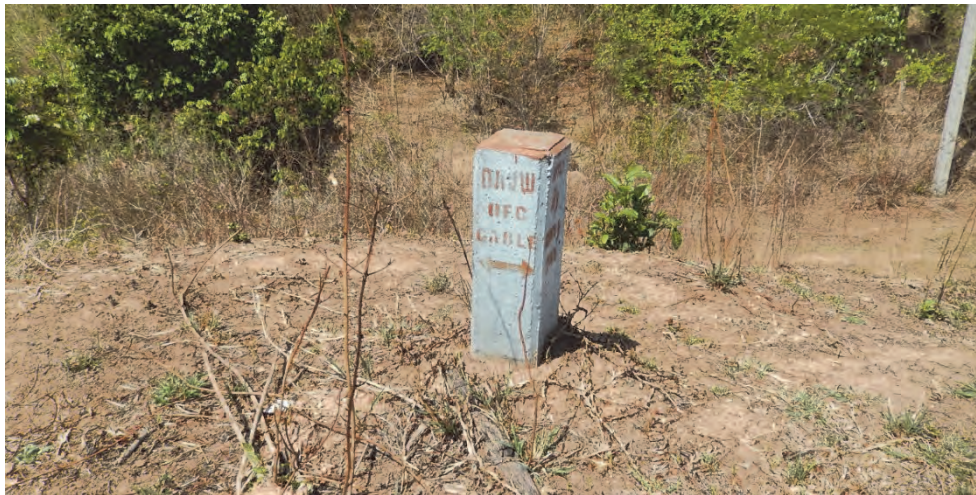
9号線沿いには、中国の支援のもと、道路占有地内に光ファイバーケーブルが敷設された。ケーブルは土被り 1～1.5m 程度の位置に敷設されているが、保護管等で防護されていないため、工事の掘削時に重機で損傷させる可能性があるため注意が必要である。光ファイバーの敷設位置はコンクリート杭で明示されており、あらかじめ場所の確認が可能である。周辺を掘削する場合は、関係者立会のもと、敷設位置の確認および仮設の保護管で防護するかなど、必要な対策を講じる必要がある。

また、河川横断部は既設橋に添架されており、既設橋撤去時には移設にかかわる関係者との協議が必要となる。

図 2.2.3 セタームアック橋下流側の光ファイバー埋設位置コンクリート杭

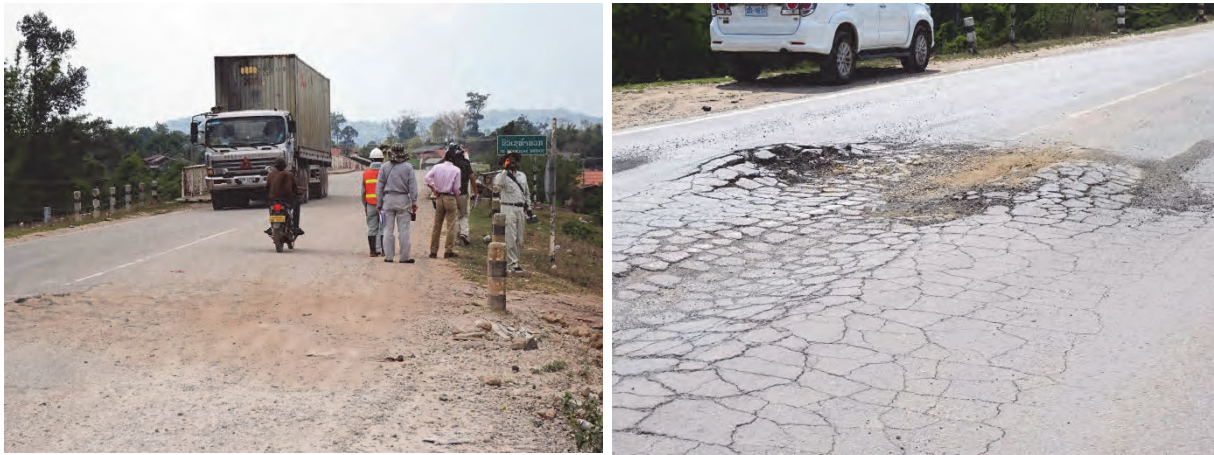
現地踏査では、セタームアック橋の取付道路では亀甲状のひび割れが多く発生しており、更に橋梁近くではアスファルトが剥がれ路盤が露出しており、取付道路及び橋梁の平均通過速度（乗用車）は約 25km/h とセクムカーム橋の約 50km/h に対しても著しい速度低下が観測された。このため、迂回交通による経済損失とは別に、橋梁改修に伴う取付道路の路面状態改善による道路利用者便益を計算する。

図 2.2.61 セタームアック橋取付道路の路面損傷
