南スーダン国
ジュバ市内小規模橋梁整備計画
準備調査報告書

平成28年4月
(2016年)

独立行政法人
国際協力機構 (JICA)

株式会社 建設技研インターナショナル

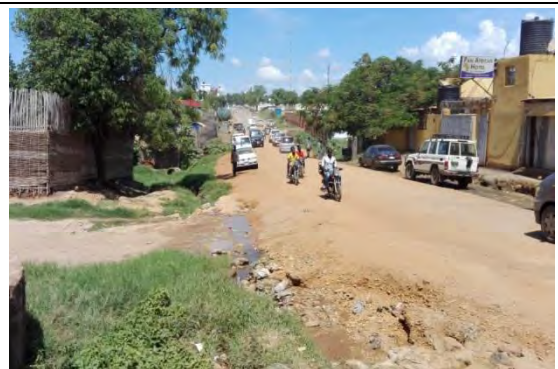
写真 C-15 橋梁 No.10 (道路状況／終点側より臨む)
(2015年10月)

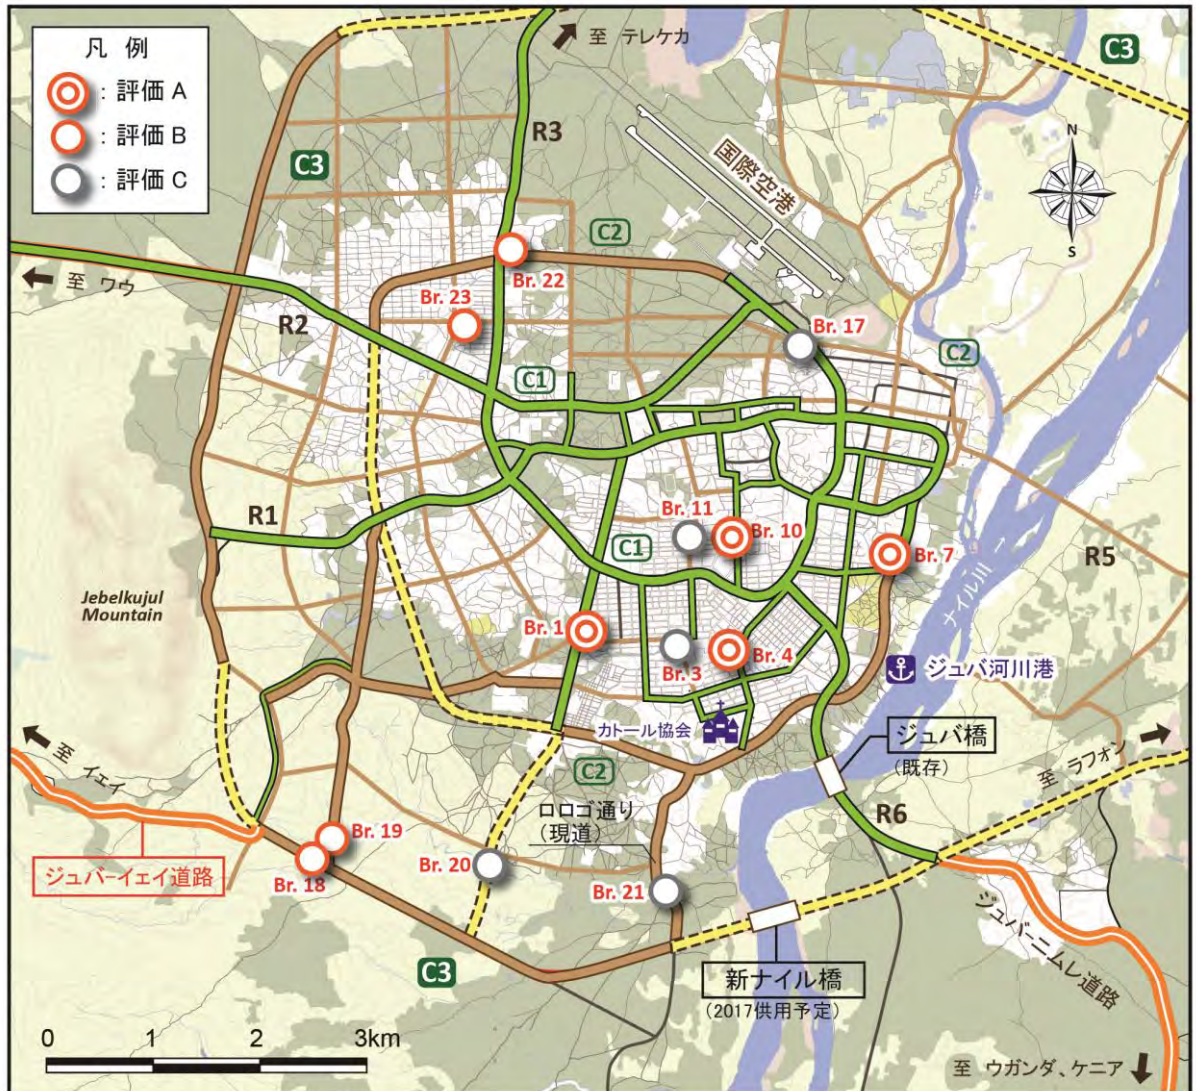
図 3-2-2 橋梁選定結果

「評価 A」が事業対象橋梁として選定された結果である。

評価A: 緊急性が高く、無償資金協力対象としてふさわしい
 評価B: 橋梁整備の必要性は高いが、道路、排水、用地等の整備が先行すべき
 評価C: 現状で特段の架け替えの必要性がない

選定の結果、A（事業対象橋梁候補）：4 橋、B：4 橋、C：5 橋となった。

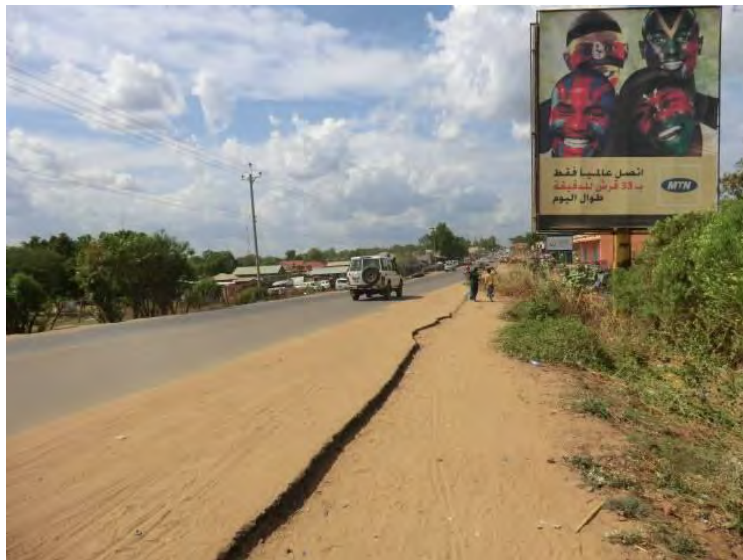
写真 3-2-1 橋梁 No.1 の取り付け道路の現状 (道路舗装まで完了)

上記表 3-2-8 のとおり、橋梁前後の既存道路は 4 橋とも道路付帯施設は未完了であるものの車道部の舗装は完了している。既存橋梁付近の舗装は破損がみられるが、車道幅員は道路標準断面図（計画）の数値を満足し舗装されている。（表 3-2-2 参照：W=11.2m～12.7m）

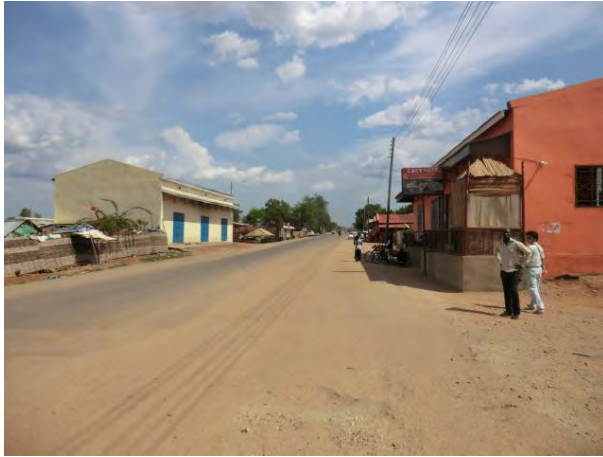
写真 3-2-2 橋梁 No.4 の取り付け道路の現状
(道路舗装まで完了)

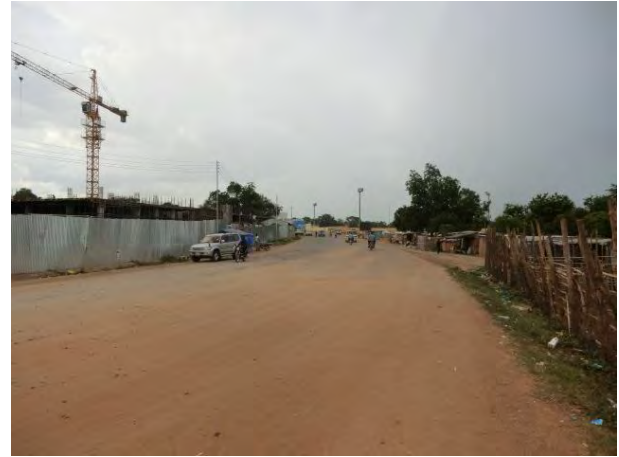
写真 3-2-3 橋梁 No.7 の取り付け道路の現状
(道路舗装まで完了)

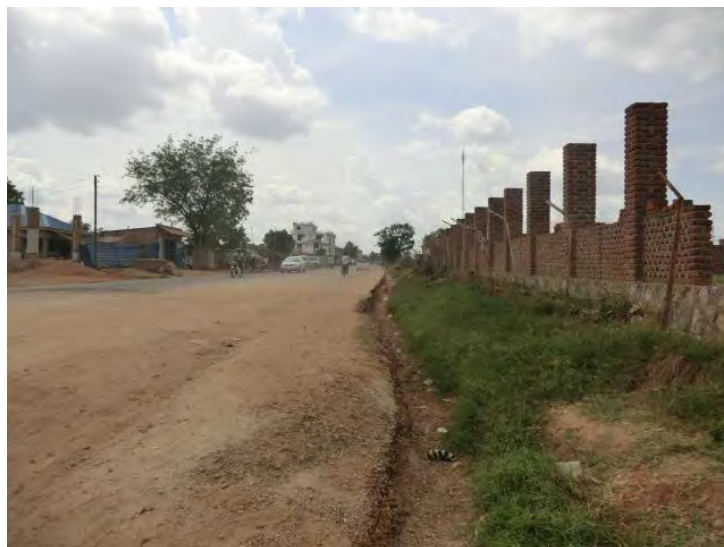
写真 3-2-4 橋梁 No.10 の取り付け道路の現状 (道路舗装まで完了)

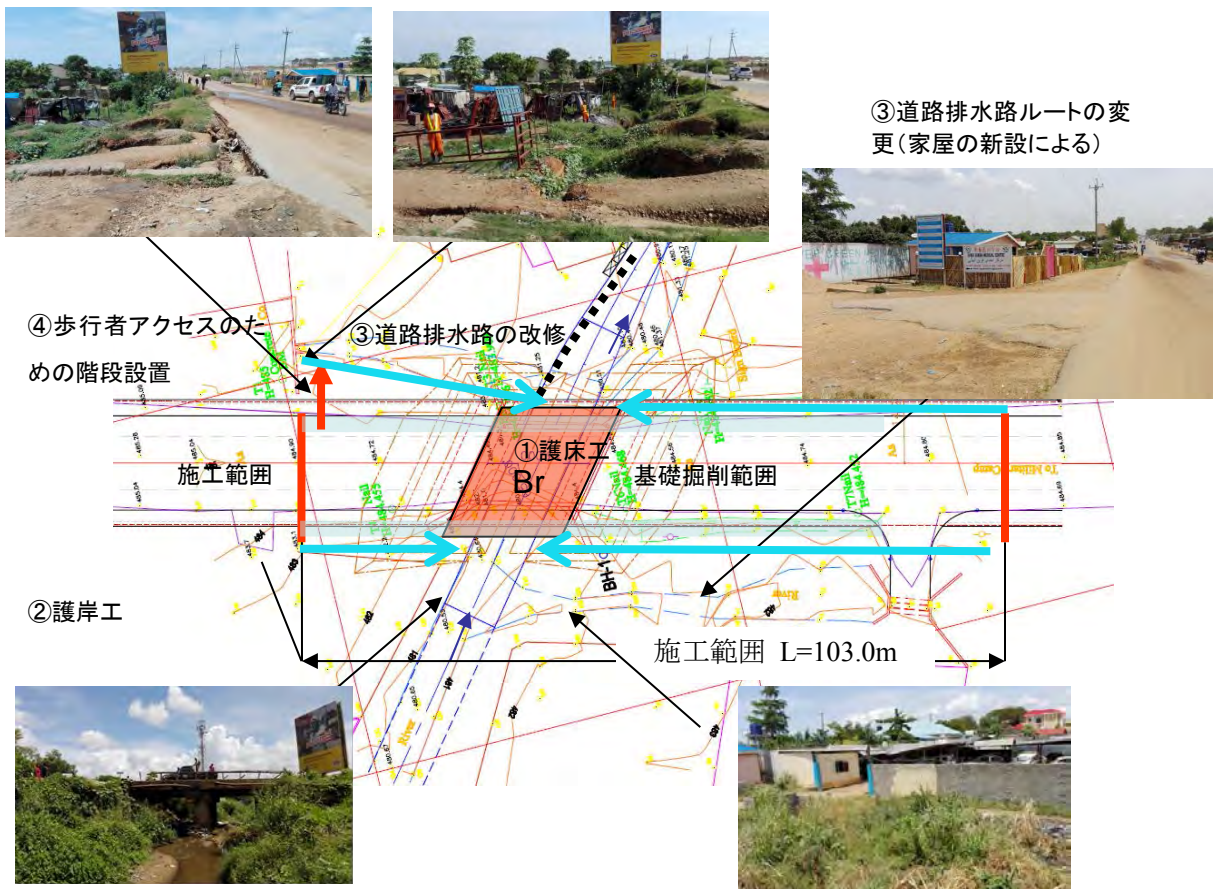
図 3-2-10 橋梁 No.1 の基本計画

施工範囲：橋梁構築により道路縦断が現況道路にすりつく範囲

- ① 床掘削を防止するために橋梁下に護床工を設置する。
- ② 下流部の河岸侵食により近接する家屋への影響を防止するために護岸（フトン籠）を設置する。
- ③ 施工区間の道路排水施設を改修（ルート変更）する。
- ④ 現況の歩行者のアクセスのために階段歩道を設置する。
