プロジェクトの内容

3-1 プロジェクトの概要

本プロジェクトの目標は、ピライ川の洪水による侵食に対する国道 4 号線の日ボ友好橋取付け道路の保全に必要な対策(案)を示すことにある。すなわち、洪水により被災した国道 4 号線に位置する日ボ友好橋取付け道路の護岸対策を対象とし、「ボ」国側で実施した応急対策工の技術的評価を行い、中期的な観点から必要な護岸対策案を策定し、対策工の概略設計及び概算事業費の積算を行い、河川管理実施機関等の能力強化支援策の技術協力案を策定することを目的としている。

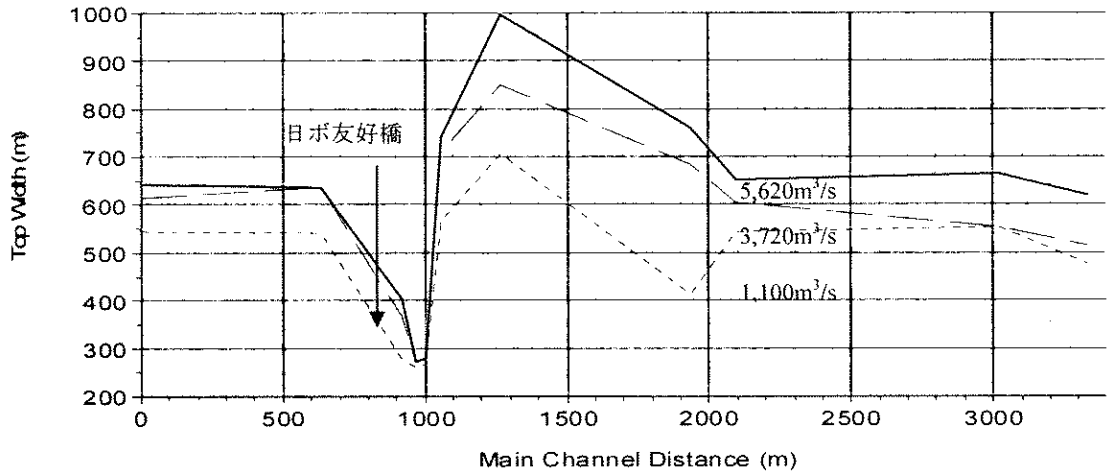
水理量は、計算した結果を以下に示すが、日ボ友好橋地点で流量が $3,720\text{m}^3/\text{s}$ では水深が3.6m、 $1,100\text{m}^3/\text{s}$ では2.4mとなり、最大流速はそれぞれ5.1m/s、3.5m/sとなる。一方、水面幅は架橋地点で大きく変化しており、 $3,720\text{m}^3/\text{s}$ では710mから270mに、 $1,100\text{m}^3/\text{s}$ では570mから260mとそれぞれ38%、46%と水面幅が縮小している。

図 3-3-3 川幅の縦断変化

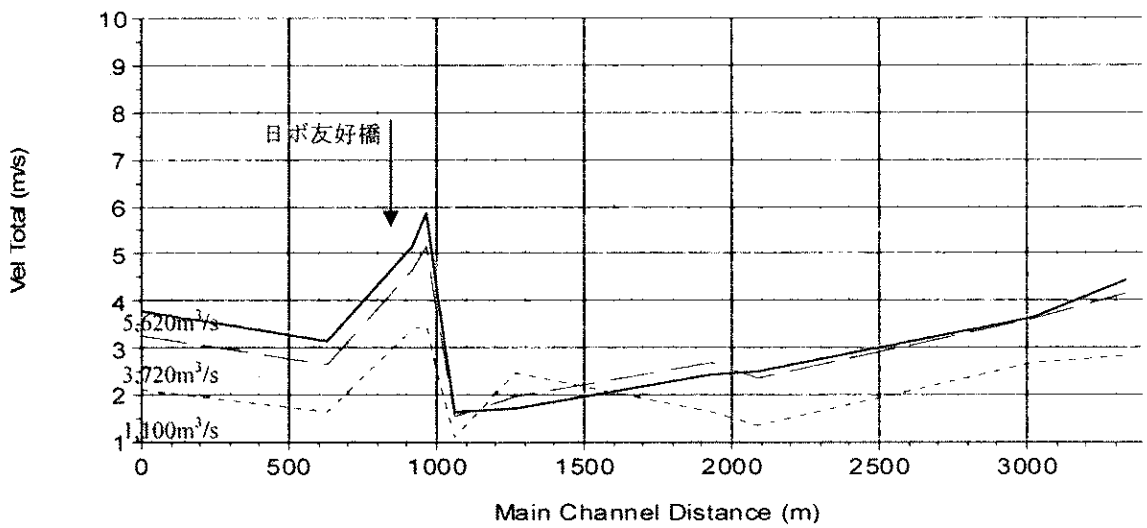
図 3-3-4 流速の縦断変化

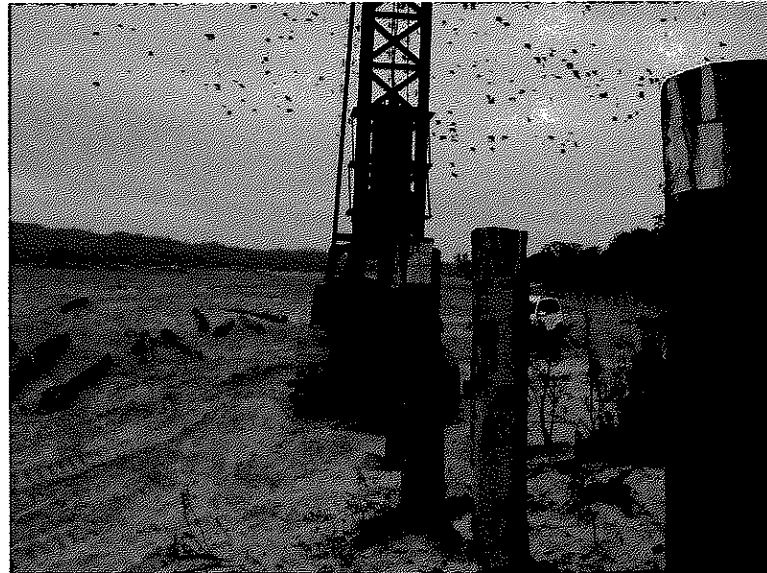
当該工種は「ボ」国での施工事例はない。ただし、主要資機材は「ボ」国のもので十分対応可能であり問題はない。主要機械はバックホー0.7m³級及びブルドーザにアタッチメントを取り付けた杭打ち機である。(写真3-1参照)

図 3-3-17 くい打ち機
