ホンジュラス国
国道 6 号線地すべり防止計画準備調査

報告書
(先行公開版)

平成 29 年 7 月
(2017 年)

日本工営株式会社

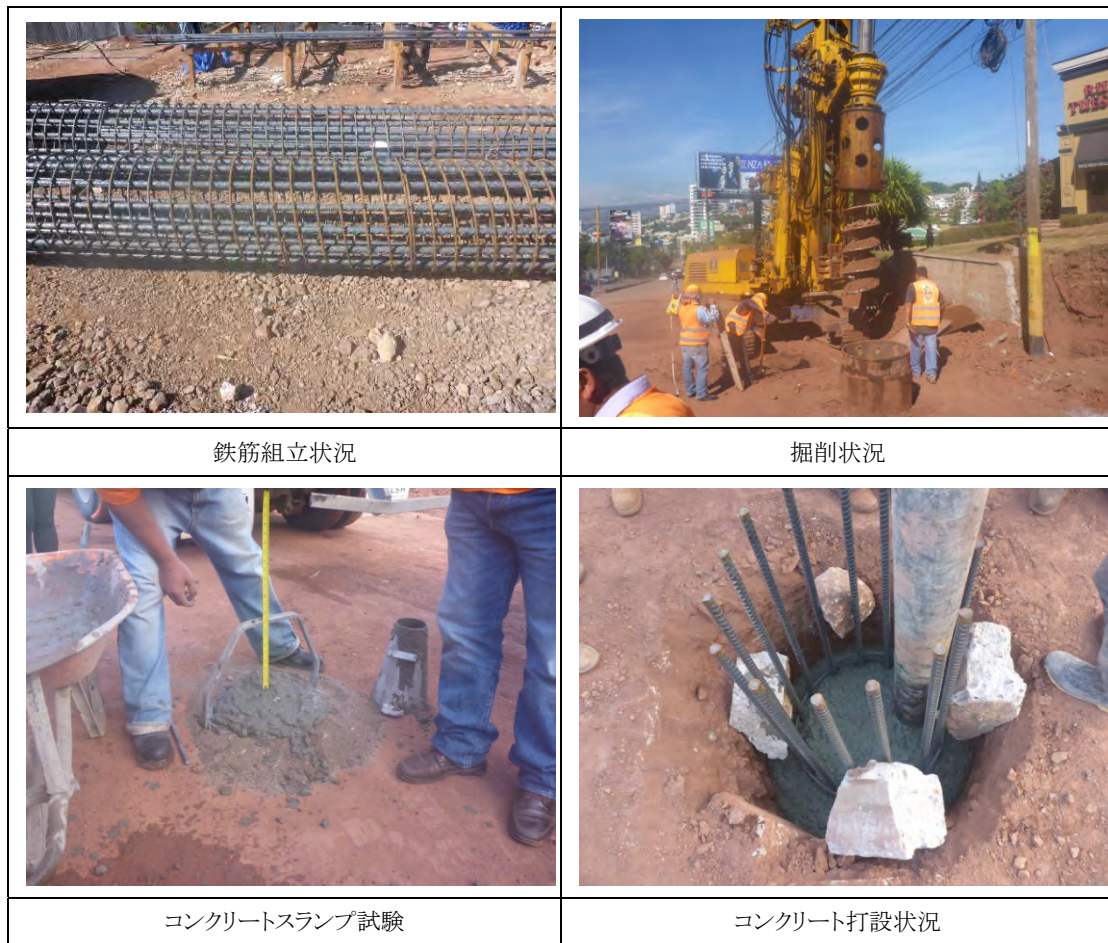
図 2.1.4 鉄筋コンクリート杭の施工状況

通常、国道局がプロジェクトを実施する場合、職員からプロジェクトマネージャー (PM) および副 (PM) を選定し、監理をコンサルタントに委託し、プロジェクトの管理を行っている。これらの技術者は、中米の大学または、ヨーロッパの大学を卒業しており、基礎的な専門技術は、習得している。テグシガルパ市内でも、鉄筋コンクリート杭を用いた立体橋の工事が進められており、施工現場を見学したが、品質管理、安全管理に対する技術水準は、高く、本計画を実施するには、十分な技術水準があると判断される。テグシガルパ市内での現場打ち鉄筋コンクリートの施工状況写真を添付する。

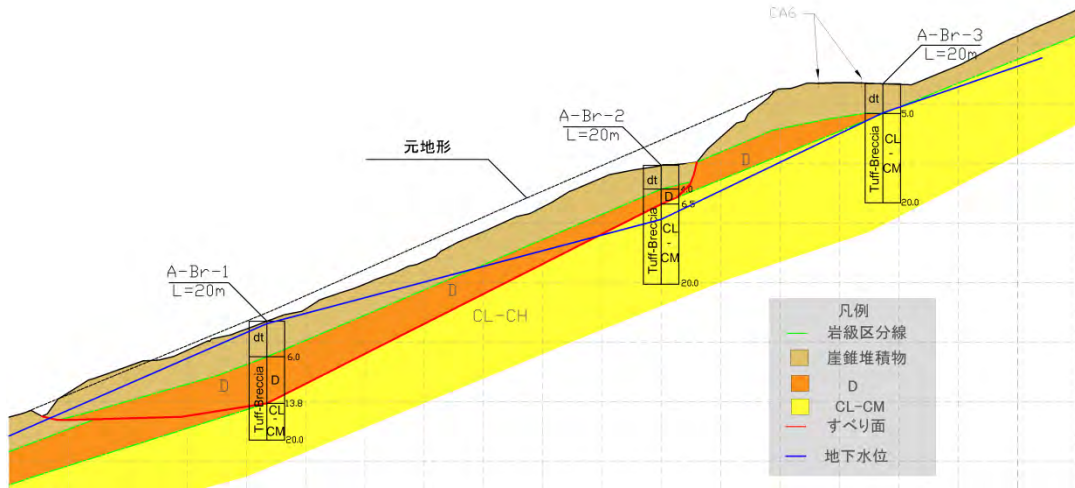
図 2.2.6 推定断面図 (Sta. 14+700)

自然条件調査および地すべり動態観測結果から推定された地すべりは、図 2.2.6～2.2.11 に示す通りである。

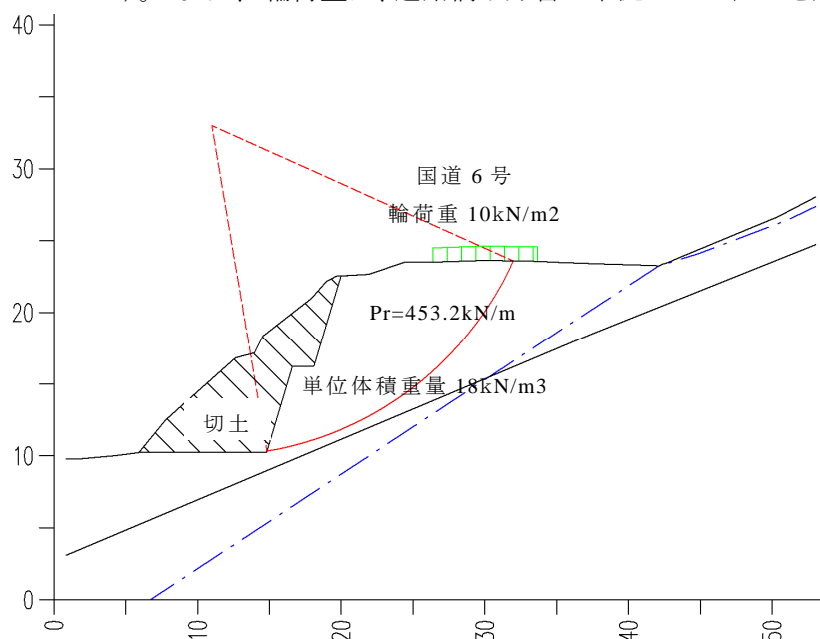
図 3.2.16 アンカーにて抑止する最大抑止力円弧

Sat.14+700 については、国道6号線道路路側に地すべり頭部が位置することから、国道6号線の路体を対象として、繰り返し円弧すべり計算にて算出した最大抑止力円弧を対象として検討した。

地すべりの滑落崖が現在安定していることから、現状安全率を $F_s=1.0$ とし、内部摩擦角 $\phi=15^\circ$ とし、逆算にて粘着力 $C=18.10 \text{ kN/m}^2$ を算出した。ROW(道路用地)内にアンカーを配置させる必要があることから、道路用地内にアンカーが配置できる切土を計画し、この切土地形に対して、最大抑止力円弧を算出した ($Pr=453.2 \text{ kN/m}$)。なお、輪荷重は、道路橋示方書に準拠し 10 kN/m^2 を用いた。

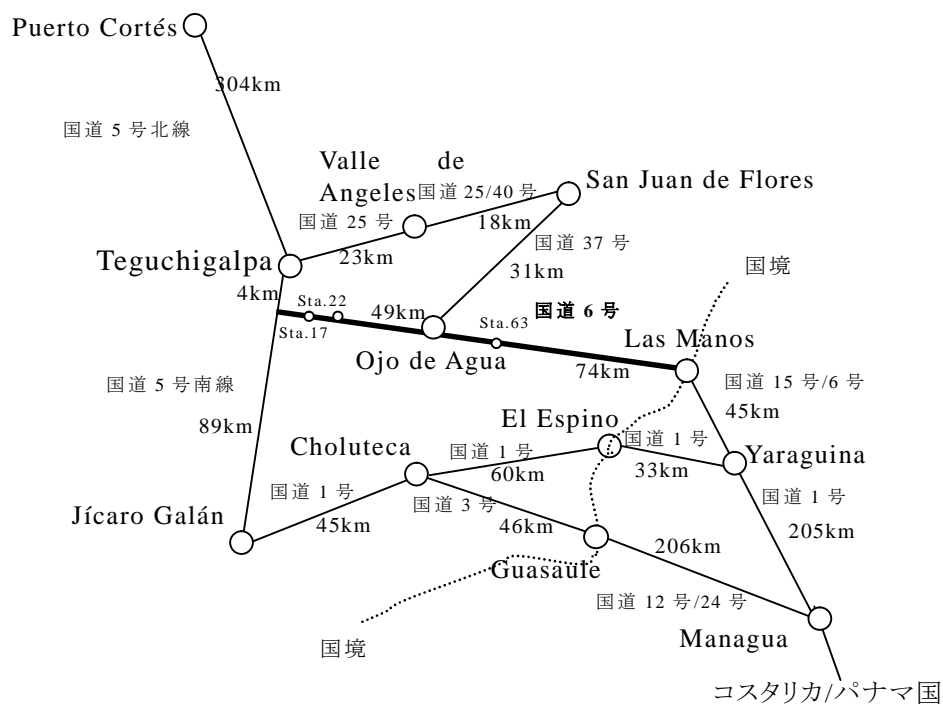
図 4.4.1 道路全幅員通行止めに伴う迂回路

全幅員通行止め道路被災時の迂回路の設定は、図 4.4.1 に示す舗装国道で、起終点に応じ迂回による移動距離延長の増が最小になるルートを選定し表 4.4.15 に示した。
