資料-4 現地調査報告

キルギス国国際幹線道路改善事業準備調査 現地調査報告

①道路構造物諸元

②道路構造物の現況写真と損傷状況

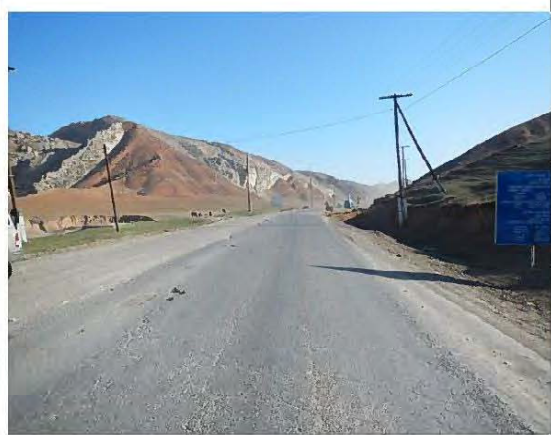
9+886Km～27+996Km 区間終点部

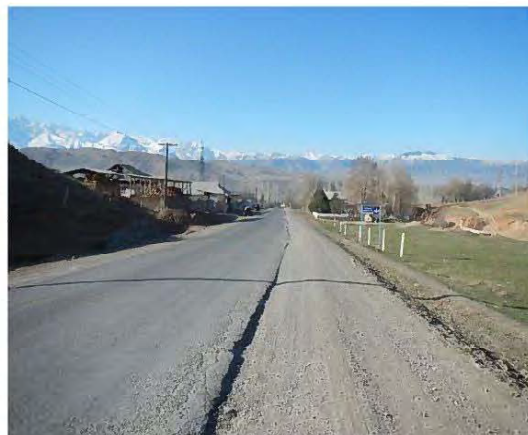
本調査区間 (27+996Km～75+000) 起点

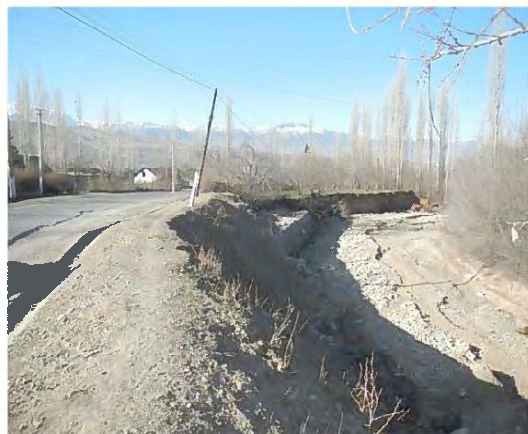
28+500 付近 流路が接近 道路の法面を保護するブロック積み擁壁を設置する

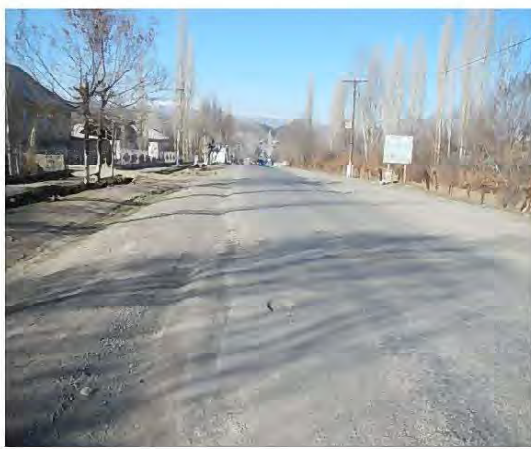
29+000 付近路面状況 亀甲状のクラック 路床・路盤の支持力低下による

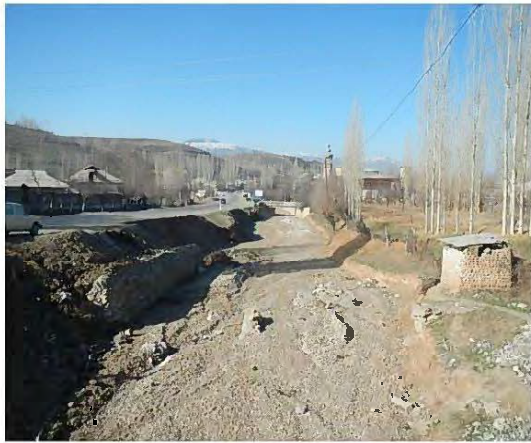
29+300 付近 流路が接近 道路本体が危険、道路を保護するブロック積み擁壁を設置する

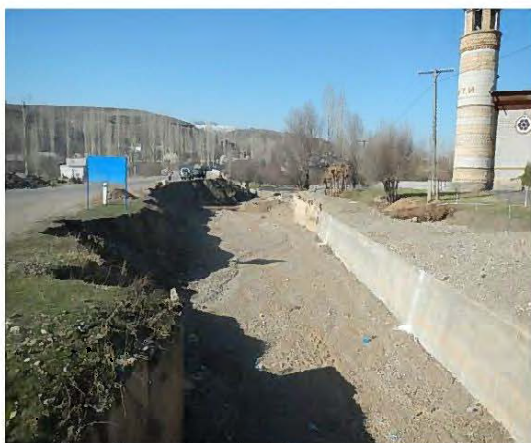
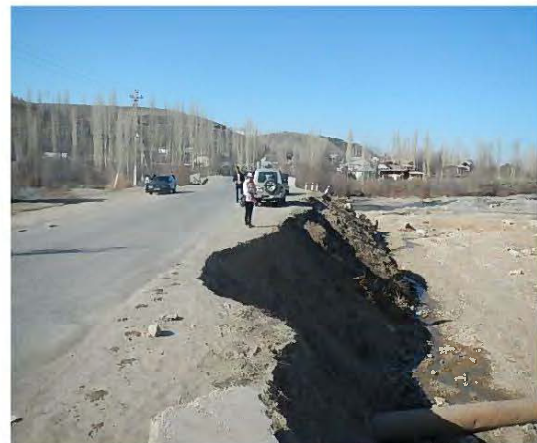
29+548Km 地点の橋梁 (L=39.67m) 手前流路が接近 道路の法面を保護するブロック積み擁壁を設置する、沿道アクセスの渡り部 (メタル橋、ボックス) が狭小であることが起因している。灌漑用水のパイプが道路、流路を横断している。(写真 右)

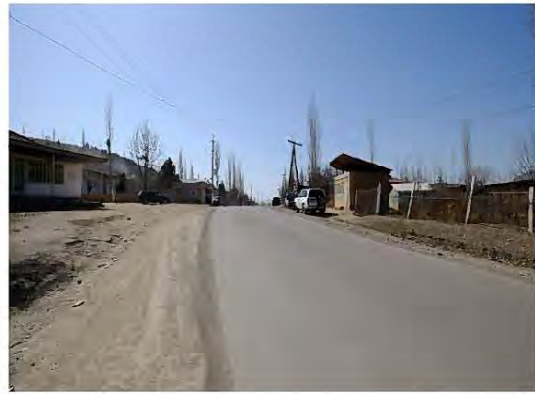
29+981 道路線形を改良する

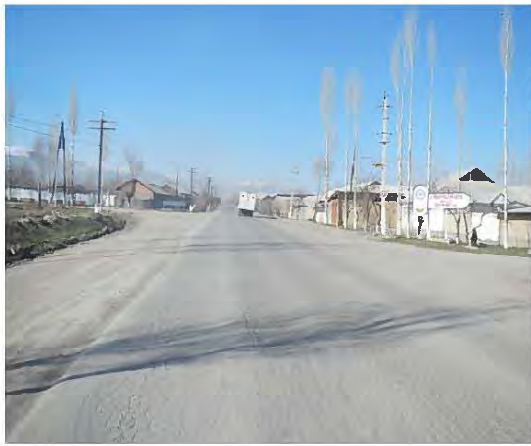
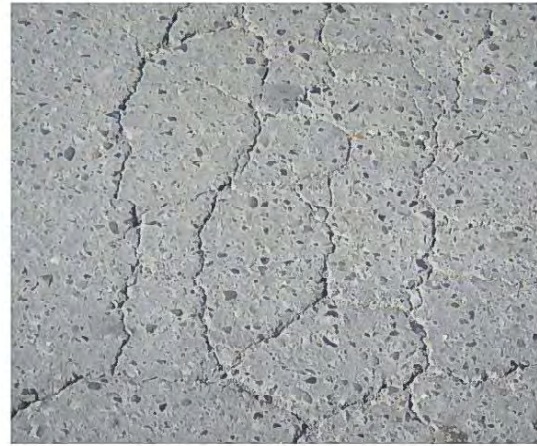
34+900 付近 2011 年の F/S ではこの 34+900~35+100 区間は、5cm のオーバーレイのみの改良となっている、現在、亀甲状のクラックが発生、路床・路盤の支持力低下が明らかであり、打ち替えが必要である

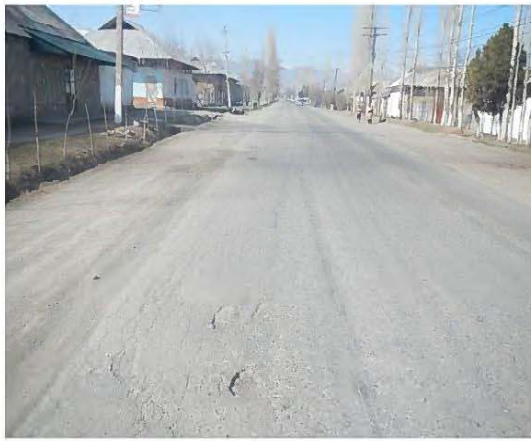
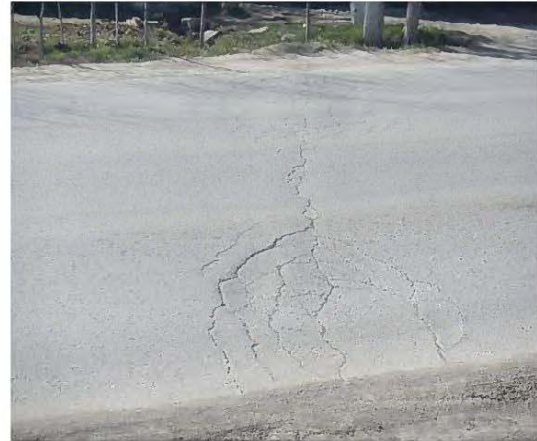
35+500 付近, 2011 年の F/S ではこの 35+400~35+650 区間は、5cm のオーバーレイのみの改良となっている、現在、亀甲状のクラックが発生、路床・路盤の支持力低下が明らかであり、打ち替えが必要である

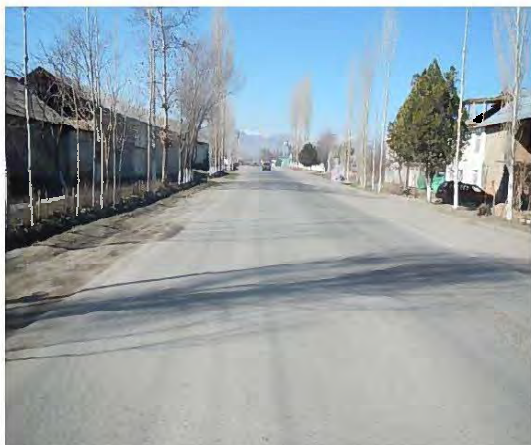
36+200 付近, 2011 年の F/S ではこの 36+120~36+740 区間は、5cm のオーバーレイのみの改良となっている、現在、亀甲状のクラックが発生、路床・路盤の支持力低下が明らかであり、打ち替えが必要である

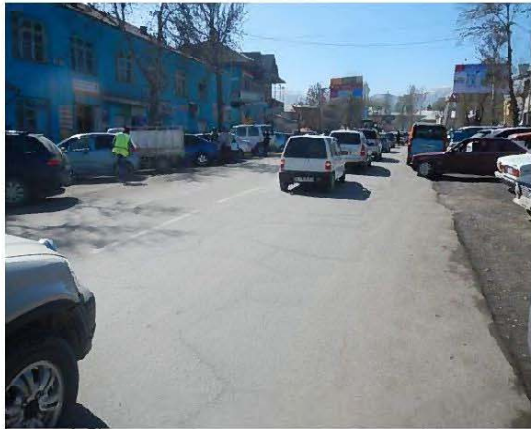
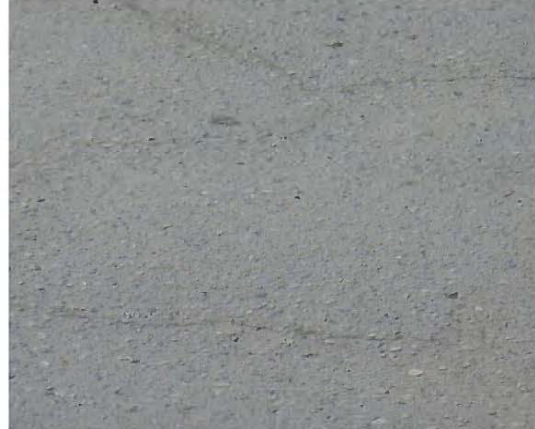
ノーカットタウン区間 線状のクラックが発生
 2011年のF/Sでは、ノーカットタウンの37+320~38+550区間も5cmのオーバーレイのみの改良となっている、

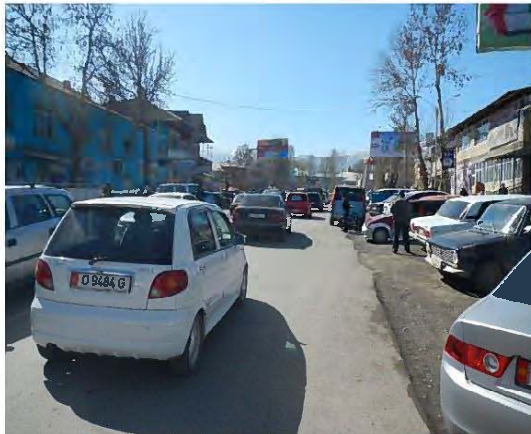
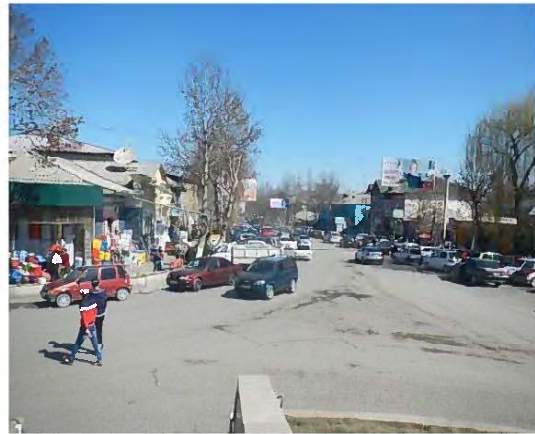
37+500付近の混雑状況
 中心部のロータリー交差点は、37+700

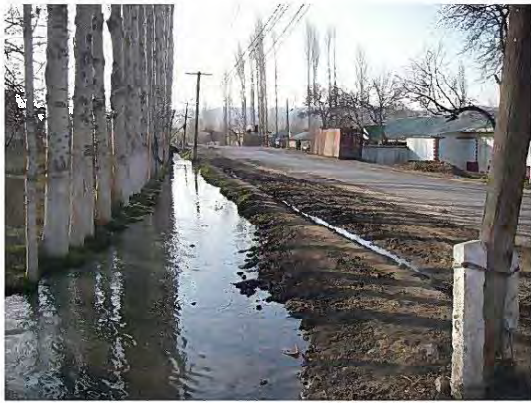
44km 付近 用水の利用時の状況

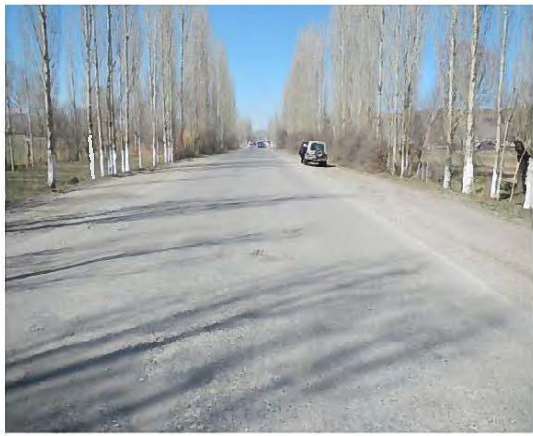
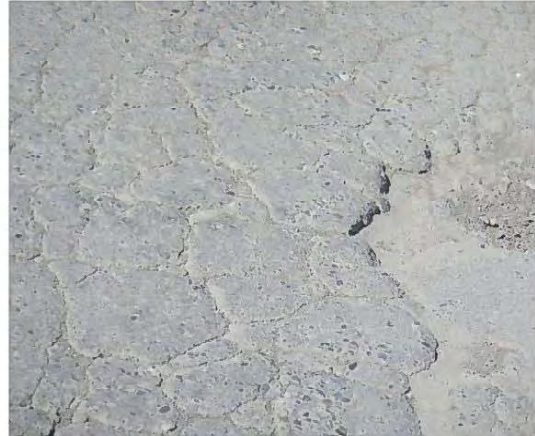
49+500 付近 亀甲状クラック発生

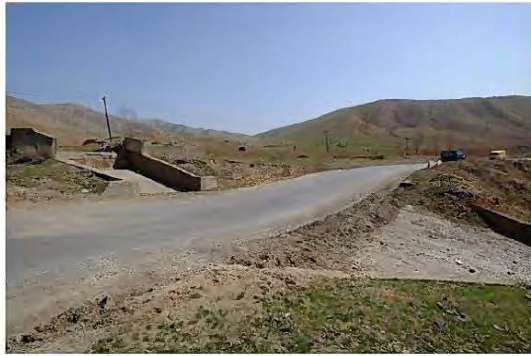
53+084.63 越流時、通行不能

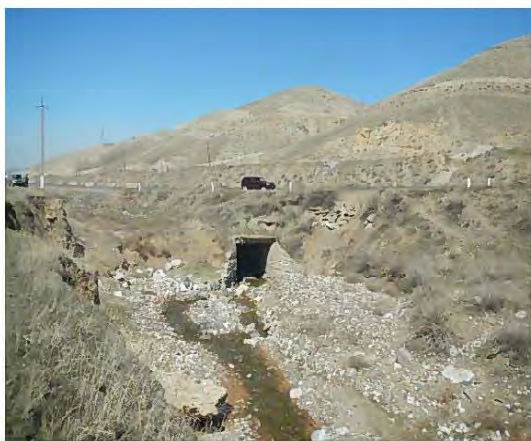
53+674 横断ボックス 4.00×2.50 有り、流下能力不足

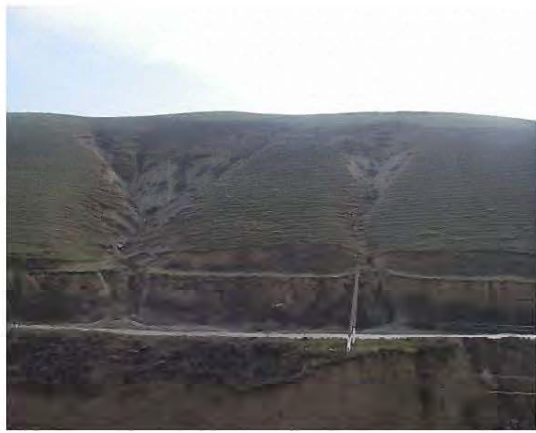
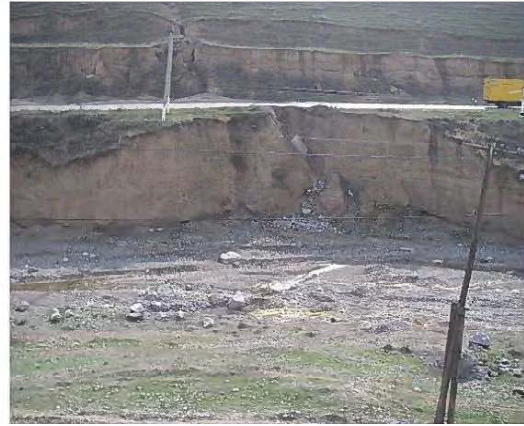
53+700 山側斜面の状態、法肩崩壊（コンクリート防護壁落下）

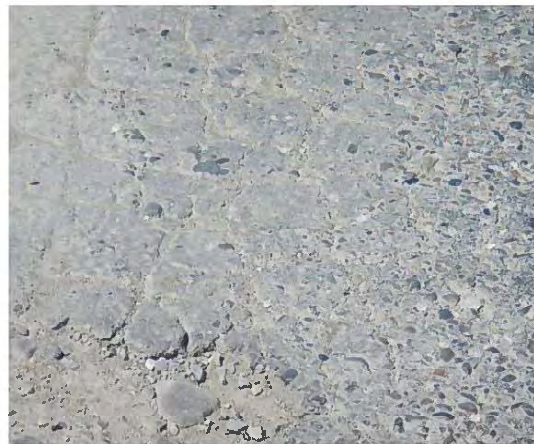
54+500 付近 ジデの町付近 亀甲状クラック発生

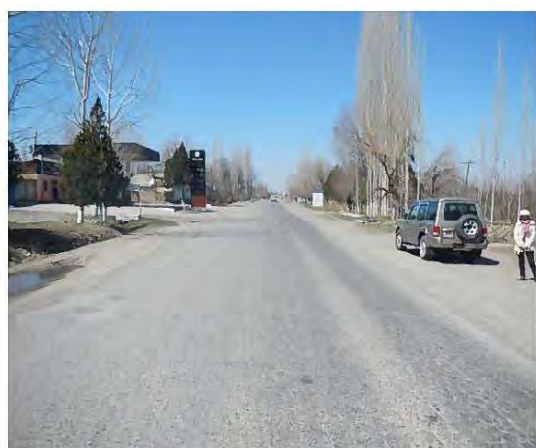
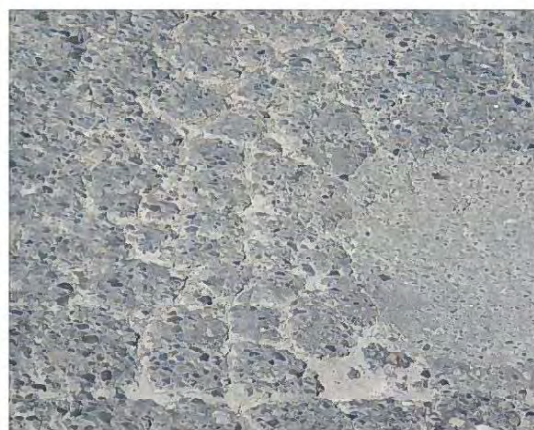
59+500 付近 クチェックの町付近 亀甲状クラック発生

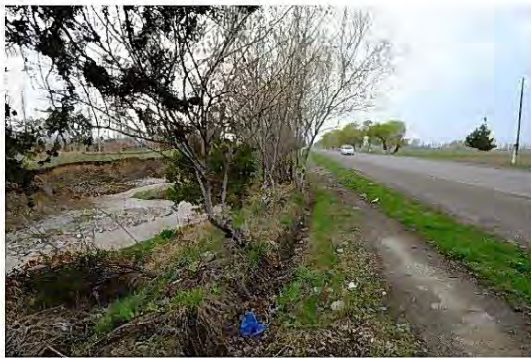
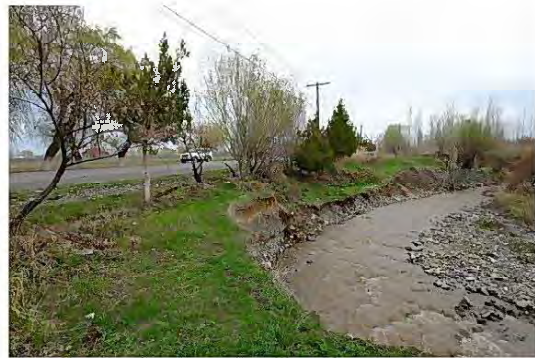
63+900km 付近流路の状況

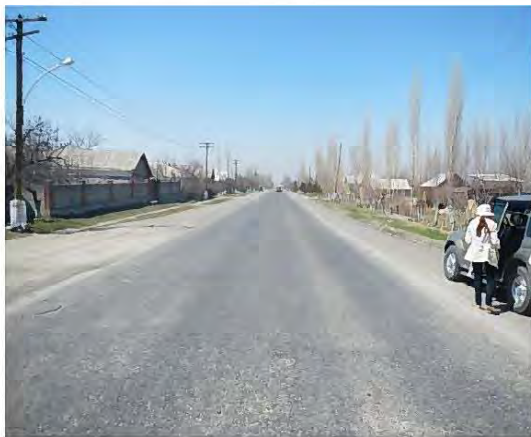
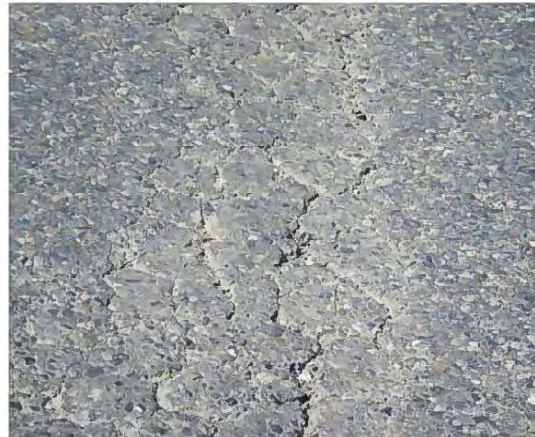
64+500 付近 亀甲状クラック発生

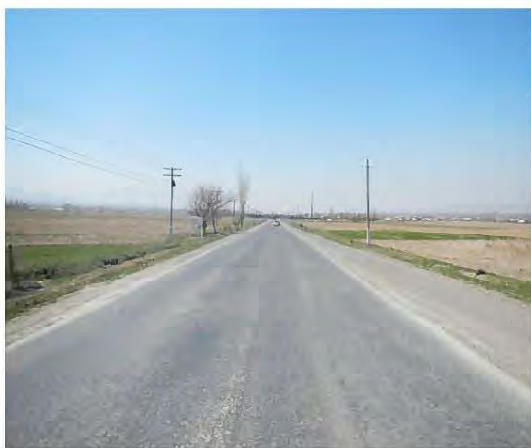
69+500 付近 亀甲状クラック発生

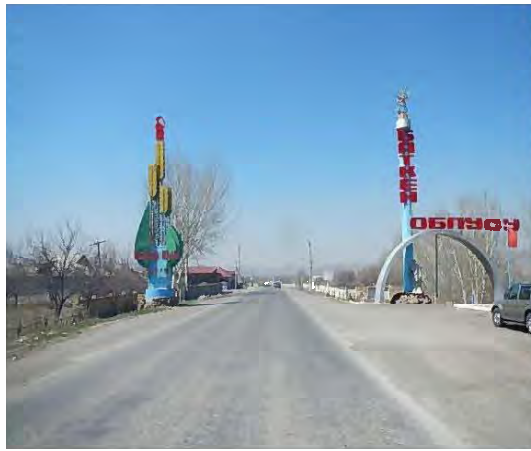
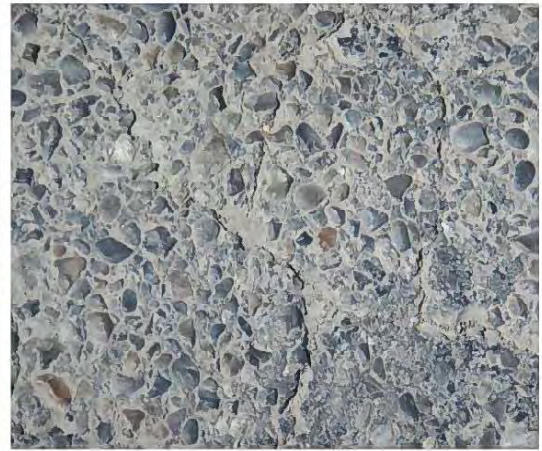
75+000 地点終点部 亀甲状クラック発生

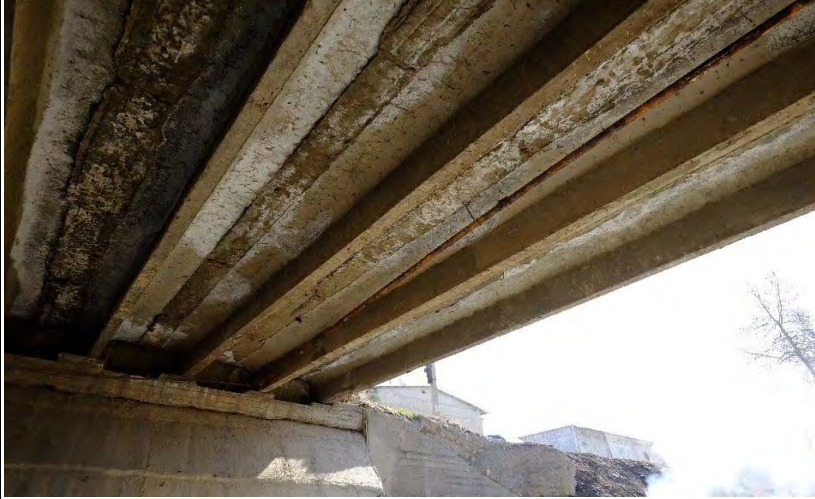
写真番号	5	径間番号	1
	部材名称	桁下	部材番号	—
	損傷発生位置	—	メモ	
	水道管添架有(G2~G3)			
	Isfana→

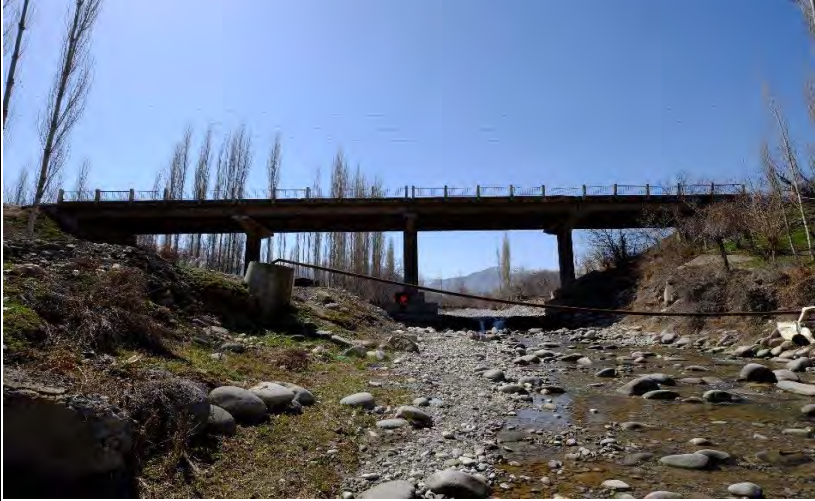
写真番号	2	径間番号	—	部材名称	—
	部材番号	—	損傷発生位置	—	メモ	
	側面 (下流側から上流側を望む)					
	←Osh					
	Isfana→					
	A1 P1 P2 P3 A2

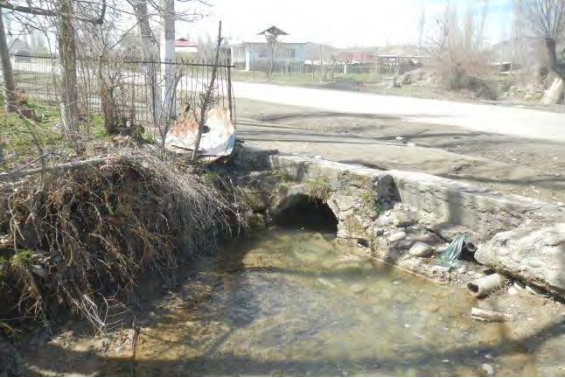
29+924	コンクリートパイプΦ1.0m 用水路
	水路高の変更不可、横断構造物の形式要検討
呑み口側
