**CAPÍTULO 3**  
**CONDICIÓN ACTUAL DE LAS**  
**CARRETERAS EN ESTUDIO**

## CAPITULO 3 CONDICIÓN ACTUAL DE LOS CARRETERAS EN ESTUDIO

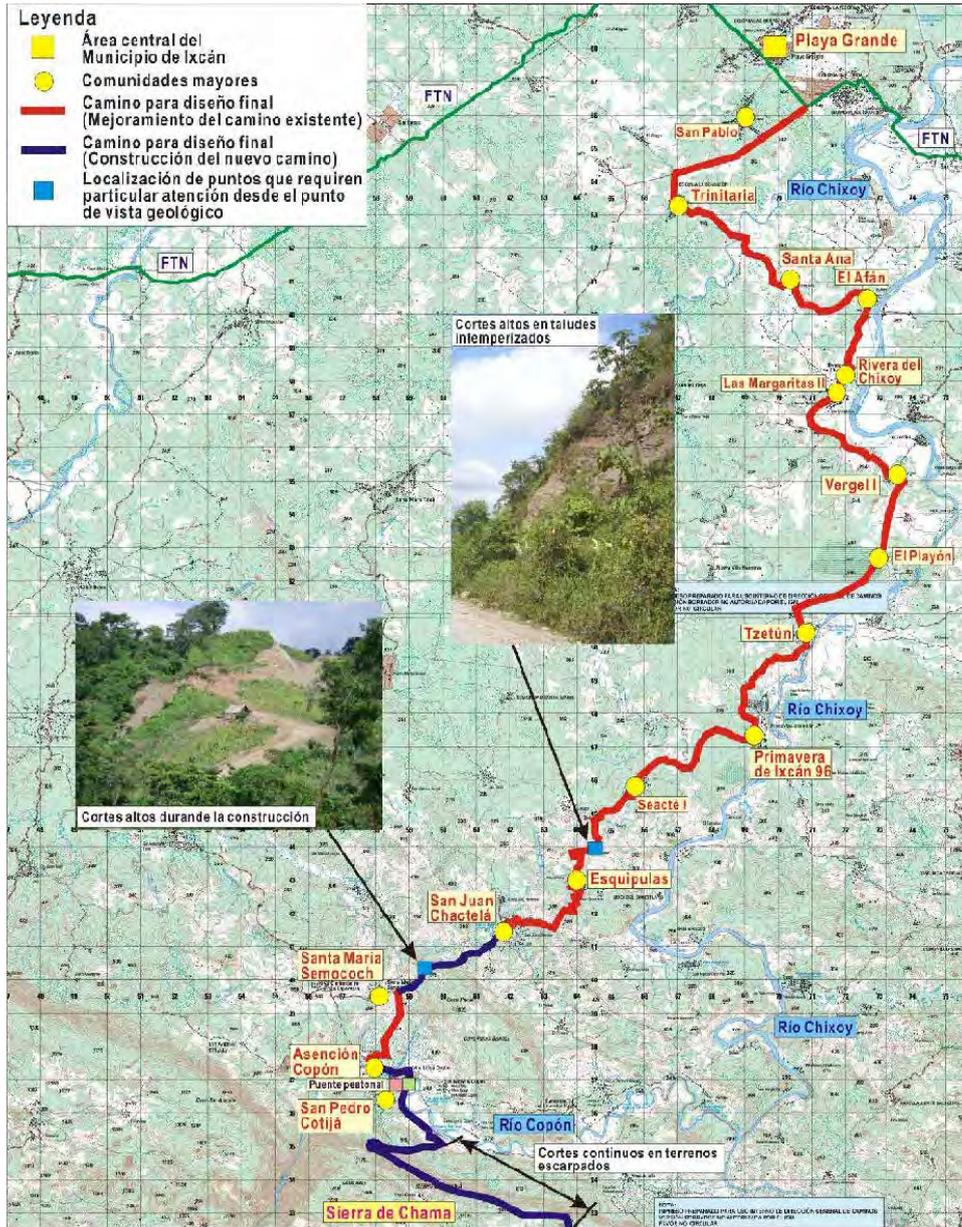
**Figura 3-14 Localización de puntos con potenciales cortes altos y que requerirán especial atención desde el punto de vista geológico**

La figura 3-14 muestra algunos puntos en el tramo Ixcán – Río Copón, en los que por las alturas de los cortes, requerirán de particular atención desde el punto de vista geológico.

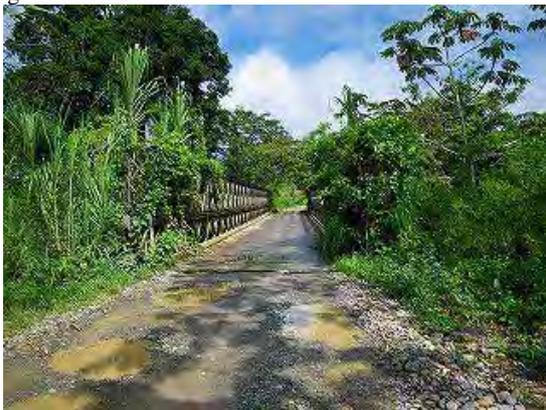
Nombre del Puente	Puente Trinitaria	Nombre del Río	Río Tzejá
Localización	Punto de inicio, Playa Grande 7+700 km	Coordenadas UTM	Ver. 736,425, Hor. 1,763,213
Longitud del Puente	45.72m		
Ancho de Calzada	3.00m	Ancho de Acera	Sin banquetas
Forma de la Superestructura	Doble Reforzado de paneles tipo Bailey		
Forma de la Subestructura	Concreto ciclópeo		
Estado de la Superestructura	Doble Reforzado de paneles tipo Bailey. No se observaron daños.		
Estado de la Subestructura	2 estribos de concreto. Se presentan algunos alabeos, los cuales podrían permanecer durante la construcción.		
Calificación general	Dado que este corresponde a un Puente provisional tipo Bailey, se considera recomendable la construcción de un puente permanente de dos vías.

**Fotografía-1 Condición de la superficie (1)**

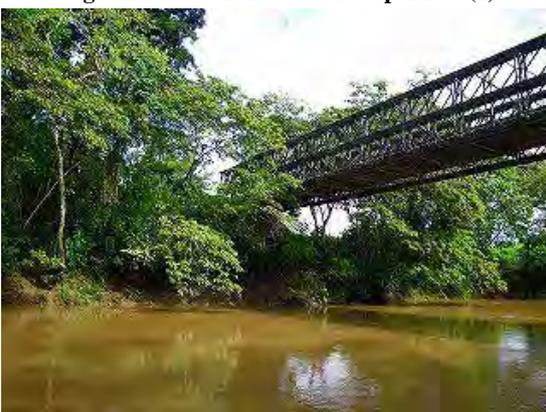
**Fotografía-3 Vista lateral**

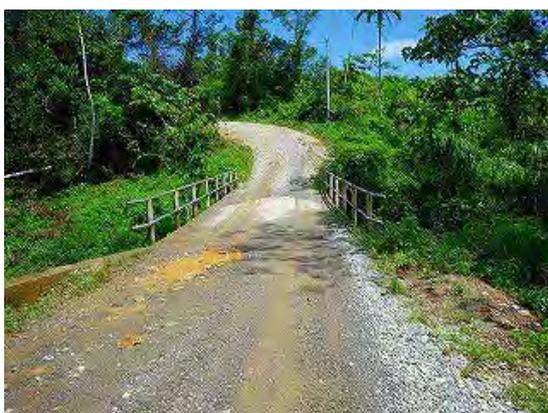
Nombre del Puente	Puente Primavera	Nombre del Río	Río Primavera
Localización	Punto de inicio, Playa Grande 32+480 km	Coordenadas UTM	Ver. 736,950, Hor. 1,748,697
Longitud del Puente	15.40m		
Ancho de Calzada	4.00m	Ancho de Acera	Sin banquetas
Forma de la Superestructura	Viga metálicas I + losa de concreto		
Forma de la Subestructura	Concreto ciclópeo		
Estado de la Superestructura	2 vigas de metal I. No se observaron mayores daños en la estructura. No posee banquetas y los guardarrieles no son lo suficientemente fuertes para soportar la colisión de un vehículo.		
Estado de la Subestructura	Estribos de concreto, sin mayor daño.		
Calificación general	En virtud que se considera que la carga viva de diseño podría corresponder a HS15-44, con un ancho de vía de 4.00m para una vía únicamente, sin banquetas, se recomienda la construcción de un puente de 2 vías.

**Fotografía 1a-1 Condición de la superficie**

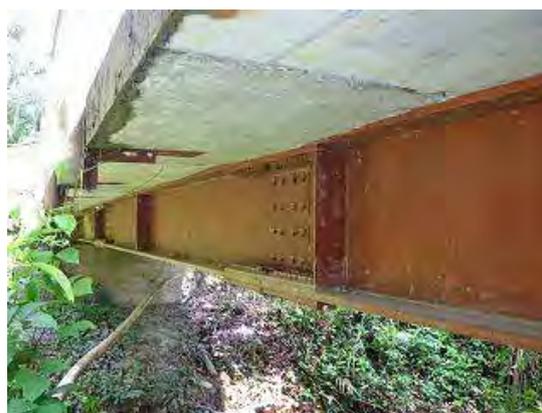
**Fotografía 1a-2 Condición de las vigas**

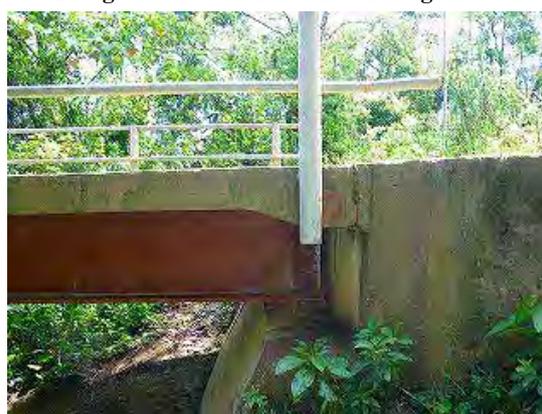
**Fotografía 1a-4 Conexión entre viga y estribo**

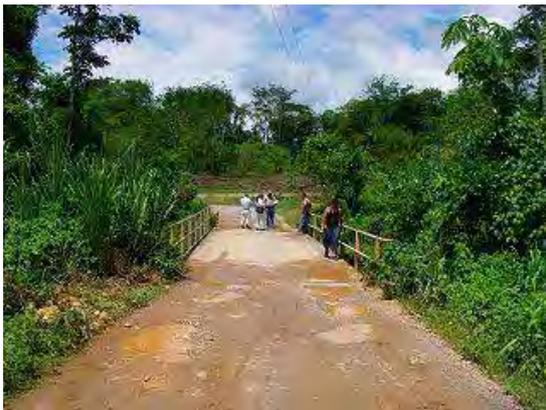
Nombre del Puente	Puente Tzejá		Nombre del Río	Río Querpec
Localización	Punto de inicio, Playa Grande 35+800 km		Coordenadas UTM	Ver. 735,215, Hor. 1,747,281
Longitud del Puente	15.40m			
Ancho de Calzada	4.00m	Ancho de Acera	Sin banquetas	
Forma de la Superestructura	Vigas metálicas I + losa de concreto			
Forma de la Subestructura	Concreto ciclópeo			
Estado de la Superestructura	2 vigas de metal I. No se observaron mayores daños en la estructura. No posee banquetas y los guardarraíles no son lo suficientemente fuertes para soportar la colisión de un vehículo.			
Estado de la Subestructura	Estribos de concreto, sin mayor daño.			
Calificación general	En virtud que se considera que la carga viva de diseño podría corresponder a HS15-44, con un ancho de vía de 4.00m para una vía únicamente, sin banquetas, se recomienda la construcción de un puente de 2 vías.

**Fotografía 1a-1 Condición de la superficie**

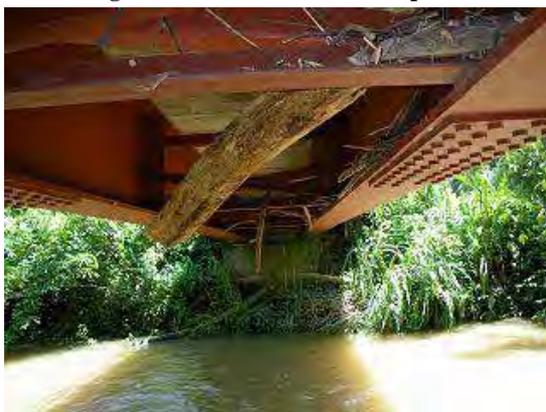
**Fotografía 1a-3 Condición bajo las vigas**

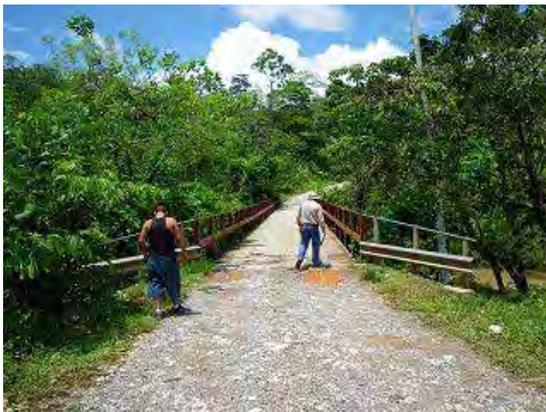
Nombre del Puente	Puente Esquipulas	Nombre del Río	Río Chactelá
Localización	Punto de inicio, Playa Grande 43+040 km	Coordenadas UTM	Ver. 731,913, Hor. 1,743,421
Longitud del Puente	45.00m		
Ancho de Calzada	3.80m	Ancho de Acera	Sin banquetas
Forma de la Superestructura	Vigas metálicas I + losa de concreto		
Forma de la Subestructura	Concreto ciclópeo		
Estado de la Superestructura	2 vigas de metal I. No se observaron mayores daños en la estructura. No posee banquetas. La sección transversal de las vigas tiene forma irregular y fueron soldadas en sitio.		
Estado de la Subestructura	Estribos de concreto, sin mayor daño.		
Calificación general	En virtud que se considera que la carga viva de diseño podría corresponder a HS15-44, con un ancho de vía de 4.00m para una vía únicamente, sin banquetas, se recomienda la construcción de un puente de 2 vías.

**Fotografía1a-1 Condición de la superficie (1)**

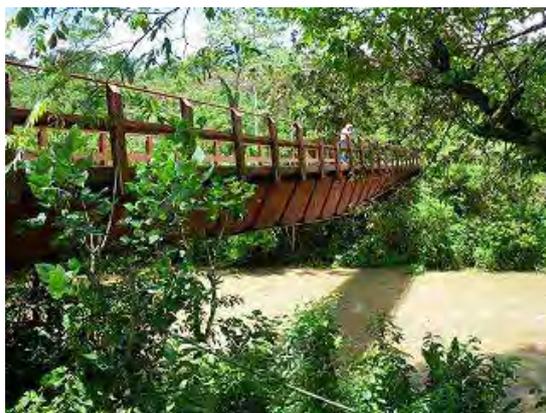
**Fotografía1a-3 Vista lateral del puente**

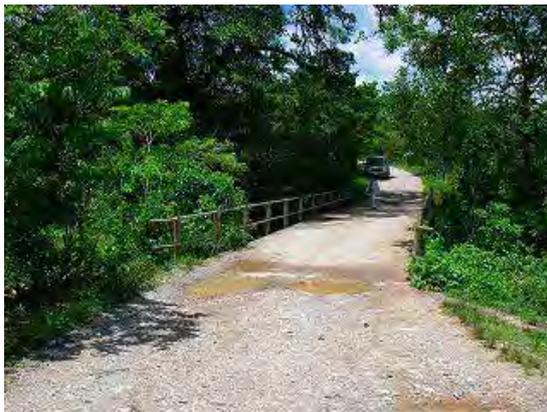
Nombre del Puente	Puente San Juan Chactelá		Nombre del Río	Río Chactelá
Localización	Punto de inicio, Playa Grande 45+780 km		Coordenadas UTM	Ver. 730,102, Hor. 1,742,562
Longitud del Puente	25.00m			
Ancho de Calzada	4.00m	Ancho de Acera	Sin banquetas	
Forma de la Superestructura	Vigas metálicas I + losa de concreto			
Forma de la Subestructura	Concreto ciclópeo			
Estado de la Superestructura	2 vigas de metal I. No se observaron mayores daños en la estructura. No posee banquetas y los pasamanos no son lo suficientemente fuertes para soportar la colisión de un vehículo.			
Estado de la Subestructura	Estribos de concreto, sin mayor daño.			
Calificación general	En virtud que se considera que la carga viva de diseño podría corresponder a HS15-44, con un ancho de vía de 4.00m para una vía únicamente, sin banquetas, se recomienda la construcción de un puente de 2 vías.

**Fotografía 1a-1 Condición de la superficie**

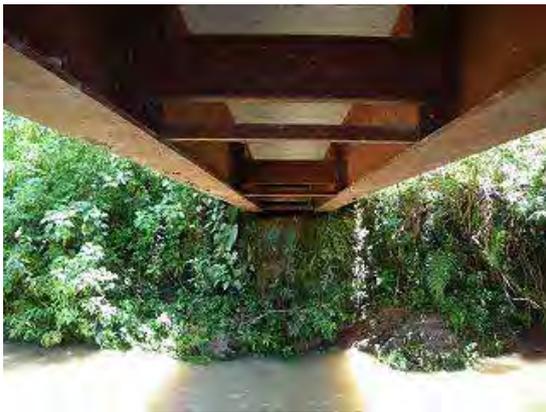
**Fotografía 1a-3 Condición bajo las vigas**

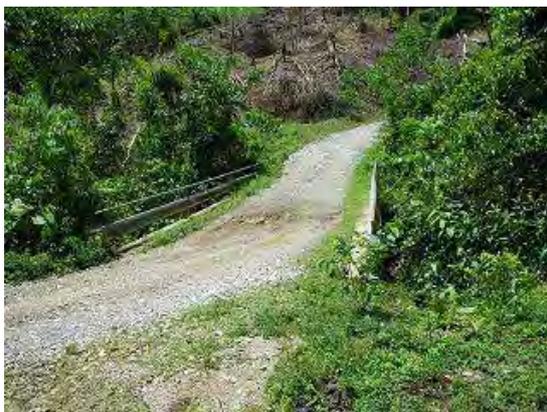
Nombre del Puente	Puente Acoc	Nombre del Río	Quebrada sin nombre
Localización	Punto de inicio, Playa Grande 53+220 km	Coordenadas UTM	Ver. 722,431, Hor. 1,742,962
Longitud del Puente	12.00m		
Ancho de Calzada	4.00m	Ancho de Acera	Sin banquetas
Forma de la Superestructura	Viguetas + losa de concreto		
Forma de la Subestructura	Concreto ciclópeo		
Estado de la Superestructura	Viguetas + losa de concreto como superestructura. Se observaron muchas fisuras en las viguetas.		
Estado de la Subestructura	Dos estribos de concreto, sin mayor daño.		
Calificación general	En virtud que se considera que la carga viva de diseño podría corresponder a HS15-44, con un ancho de vía de 4.00m para una vía únicamente y con muchas fisuras en las viguetas, se recomienda la construcción de un puente de 2 vías o una bóveda.

**Fotografía 1a-1 Condición de la superficie**

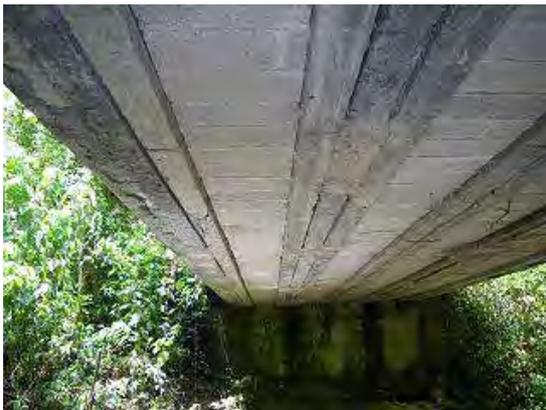
**Fotografía 1a-3 Condición bajo las viguetas**

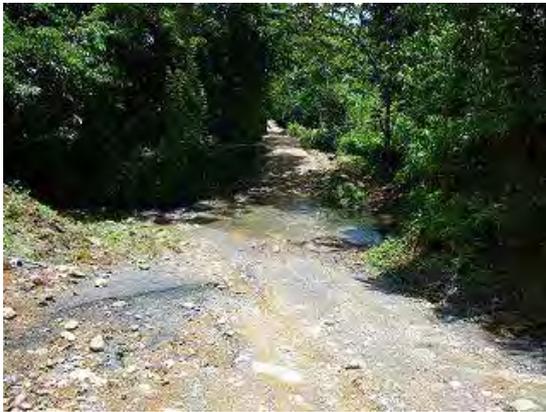
No existe puente

**Fotografía-1** Punto de cruce de la ruta existente y el río

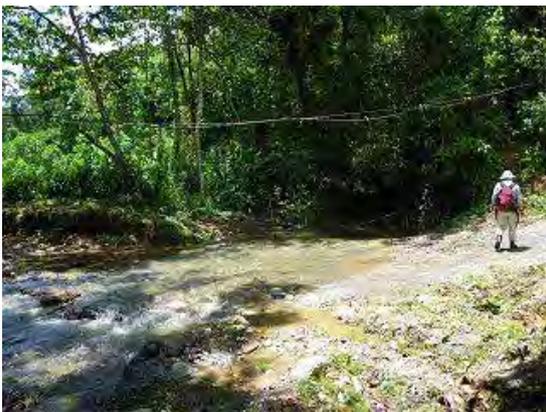
**Fotografía-3** Condición aguas arriba

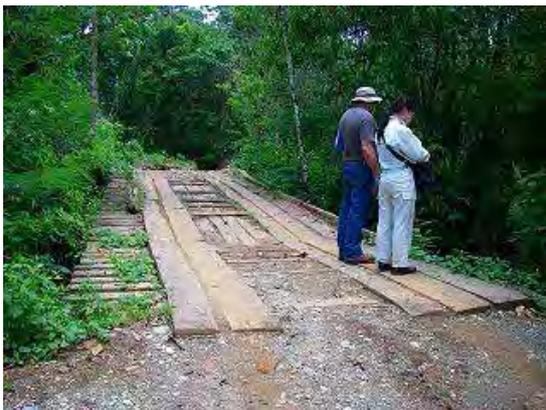
Esquema del estado actual del Puente

Nombre del Puente	Puente Asunción I	Nombre del Río	Quebrada Asunción
Localización	Punto de inicio, Playa Grande 54+440 km	Coordenadas UTM	Ver. 726,543, Hor. 1,737,940
Longitud del Puente	10.00m		
Ancho de Calzada	1 vía	Ancho de Acera	Sin banquetas
Forma de la Superestructura	Puente de madera		
Forma de la Subestructura	No (apoyado sobre el suelo)		
Estado de la Superestructura	Una vía, puente de madera		
Estado de la Subestructura	No existe estructura original y la superestructura está apoyada sobre el suelo original.		
Calificación general	Dado que solamente se cuenta con un Puente de Madera, se considera recomendable construir un Puente permanente de 2 vías.

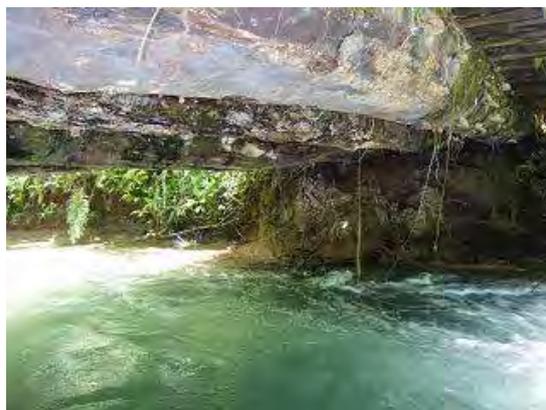
**Fotografía1a-3 Condición bajo el puente**

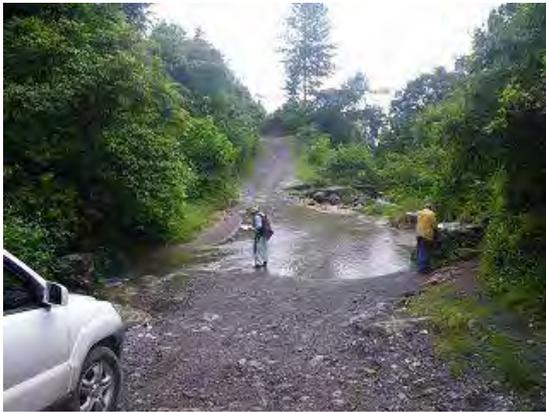
Fotografía del estado actual

No existe puente

**Fotografía-1 Punto de cruce entre el río y la carretera**

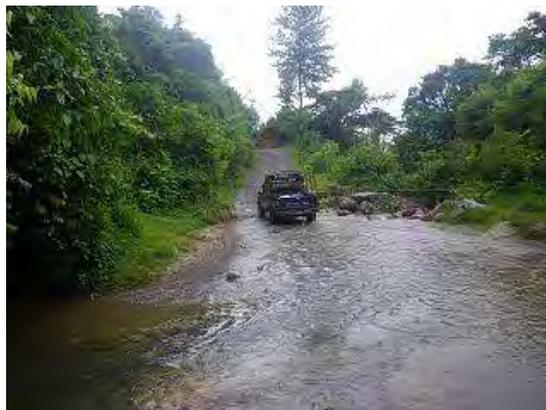
**Fotografía-3 Condición del paso de un vehículo por el río**

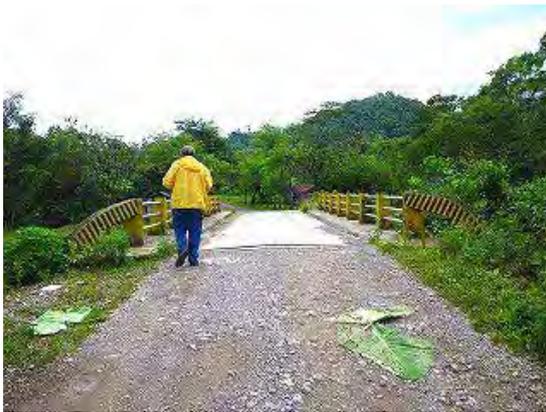
Fotografía del estado actual

Nombre del Puente	Puente El Mico	Nombre del Río	Quebrada El Mico
Localización	Punto de inicio, Chicamán 47+760 km	Coordenadas UTM	Ver. 738,324, Hor. 1,730,036
Longitud del Puente	14.00m		
Ancho de Calzada	3.55m	Ancho de Acera	2×1.0m
Forma de la Superestructura	Vigas y losa de concreto		
Forma de la Subestructura	Concreto ciclópeo		
Estado de la Superestructura	2 vigas de concreto + losa de concreto como superestructura. No se presentan mayores daños en la superestructura.		
Estado de la Subestructura	2 estribos de concreto, sin mayores daños.		
Calificación general	En virtud que se considera que la carga viva de diseño podría corresponder a HS15-44, con un ancho de vía de 3.550m para una vía, se recomienda la construcción de un puente de 2 vías.

**Fotografía 1a-1 Condición de la superficie**

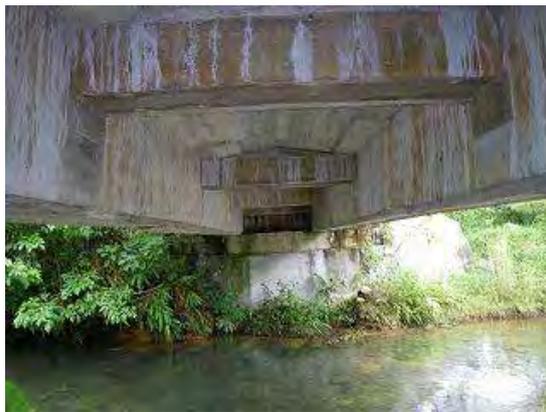
**Fotografía 1a-3 Condición bajo las vigas**

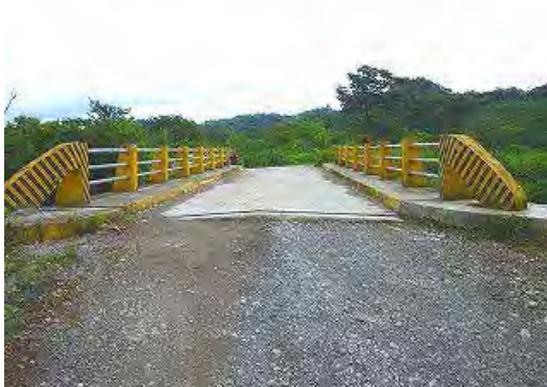
Nombre del Puente	Puente Cuatro Chorros	Nombre del Río	Río Cuatro Chorros
Localización	Punto de inicio, Chicamán 48+040 km	Coordenadas UTM	Ver. 744,197, Hor. 1,720,964
Longitud del Puente	14.75m		
Ancho de Calzada	3.60m	Ancho de Acera	2×1.0m
Forma de la Superestructura	Vigas y losa de concreto		
Forma de la Subestructura	Concreto ciclópeo		
Estado de la Superestructura	2 vigas de concreto + losa de concreto como superestructura. No se presentan mayores daños en la superestructura.		
Estado de la Subestructura	2 estribos de concreto, sin mayores daños.		
Calificación general	En virtud que se considera que la carga viva de diseño podría corresponder a HS15-44, con un ancho de vía de 3.60m para una vía, se recomienda la construcción de un puente de 2 vías.

**Fotografía-1** Condición de la superficie

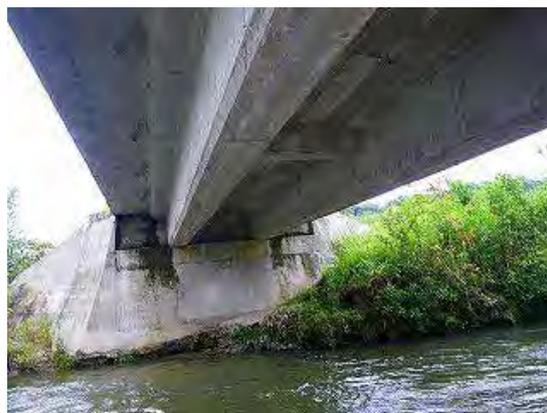
**Fotografía-3** Condición bajo las vigas

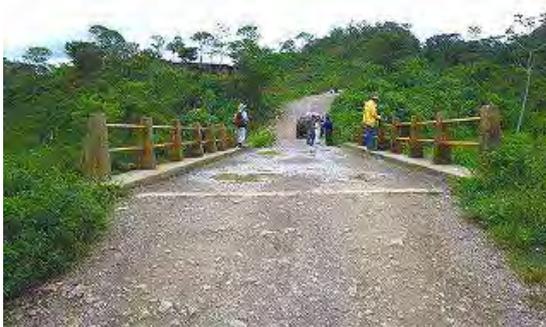
Nombre del Puente	Puente Lancetillo	Nombre del Río	Río Lancetillo
Localización	Punto de inicio, Chicamán 50+360 km	Coordenadas UTM	Ver. 744,058, Hor. 1,721,108
Longitud del Puente	15.00m		
Ancho de Calzada	4.00m	Ancho de Acera	2x0.7m
Forma de la Superestructura	Vigas y losa de concreto		
Forma de la Subestructura	Concreto ciclópeo		
Estado de la Superestructura	4 vigas de concreto + losa de concreto como superestructura. No se presentan mayores daños en la superestructura.		
Estado de la Subestructura	2 estribos de concreto, sin mayores daños.		
Calificación general	En virtud que se considera que la carga viva de diseño podría corresponder a HS15-44, con un ancho de vía de 4.00m para una vía, se recomienda la construcción de un puente de 2 vías.

**Fotograf1a-1 Condición de la superficie**

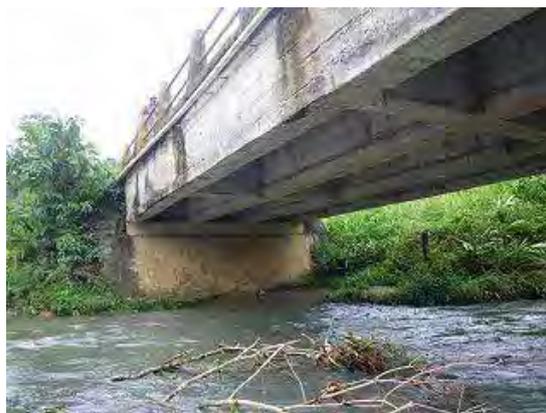
**Fotograf1a-3 Condición bajo las vigas**

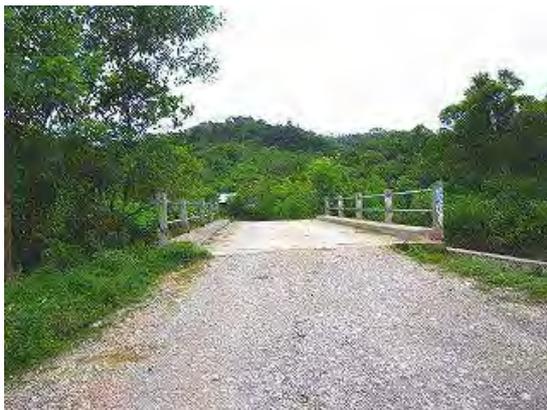
Fotografía del estado actual

Nombre del Puente	Puente Saquixpec I	Nombre del Río	Quebrada Saquixpec
Localización	Punto de inicio, Chicamán 54+100 km	Coordenadas UTM	Ver. 742,839, Hor. 1,721,783
Longitud del Puente	13.00m		
Ancho de Calzada	4.00m	Ancho de Acera	2x0.6m
Forma de la Superestructura	Vigas y losa de concreto		
Forma de la Subestructura	Concreto ciclópeo		
Estado de la Superestructura	4 vigas y losa de concreto como superestructura. El pasamanos fue dañado por la colisión de un vehículo, pero no se presentan mayores daños en la superestructura.		
Estado de la Subestructura	Dos estribos de concreto. Dado que se instalaron gaviones frente a los estribos, la condición de la subestructura no pudo ser observada.		
Calificación general	En virtud que se considera que la carga viva de diseño podría corresponder a HS15-44, con un ancho de vía de 4.00m para una vía, se recomienda la construcción de un puente de 2 vías.

**Fotografía 1a-1 Condición de la superficie**

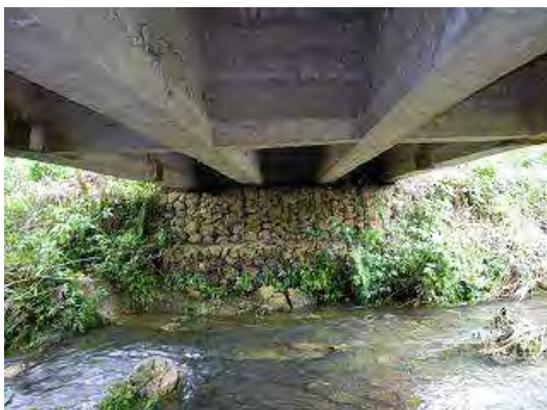
**Fotografía 1a-3 Condición bajo las vigas, gaviones al frente de los estribos**

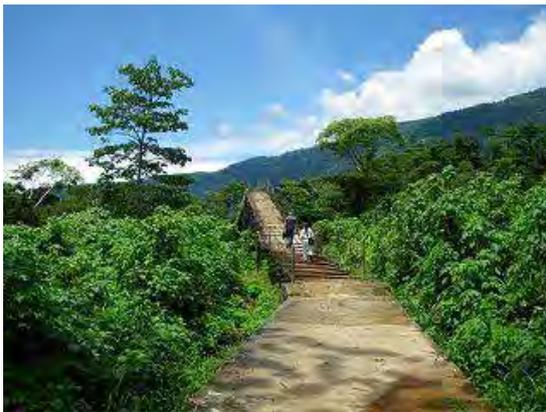
Fotografía del estado actual

**Fotografía-1 Acceso al Puente**

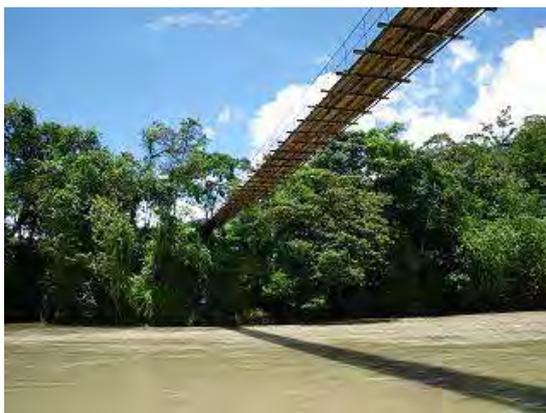
**Fotografía-3 Condición bajo el puente**

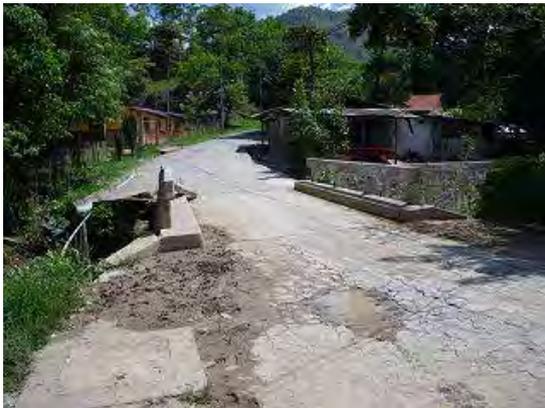
**Fotografía 1a-1** Condición de la superficie

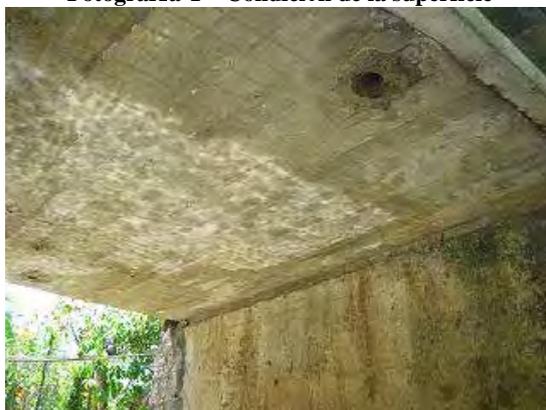
**Fotografía 1a-3** Condición bajo la losa

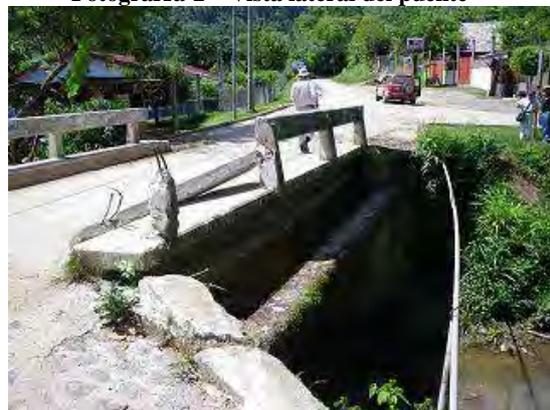
**Fotografía 1a-4** Condición del pasamanos, dañado

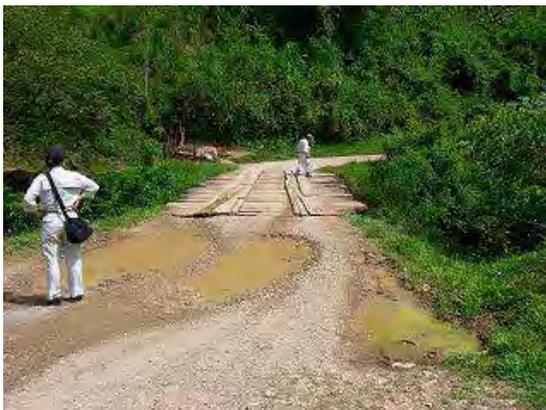
Fotografía del estado actual

Nombre del Puente	Puente Lanquín	Nombre del Río	Río Lanquín
Localización	Punto de inicio, Lanquín 3+160 km	Coordenadas UTM	Ver. 182,777, Hor. 1,725,163
Longitud del Puente	13.50m		
Ancho de Calzada	3.00m	Ancho de Acera	Sin banquetas
Forma de la Superestructura	Vigas de metal, piso de madera		
Forma de la Subestructura	Concreto ciclópeo		
Estado de la Superestructura	Piso de madera fue instalado sobre vigas metálicas. El piso de madera ha sufrido daños severos y ya se observan algunos orificios.		
Estado de la Subestructura	Dos estribos de concreto, sin mayor daño.		
Calificación general	Dado que el piso de madera se encuentra seriamente dañado, es aconsejable la construcción de un puente de dos vías. Adicionalmente, será necesario modificar el alineamiento del acceso al nuevo puente.

**Fotograf1a-1 Condición de la superficie**

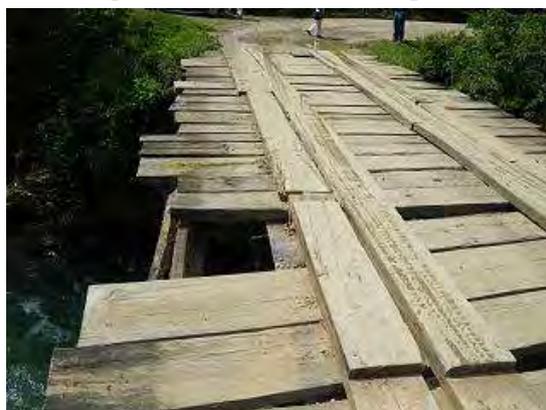
**Fotograf1a-3 Piso de madera dañado**

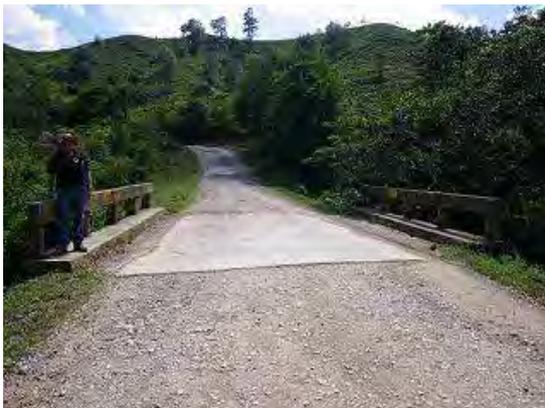
Fotografía del estado actual

Nombre del Puente	Puente Chianay	Nombre del Rfo	Quebrada Chianay
Localización	Punto de inicio, Lanquín 5+700 km	Coordenadas UTM	Ver. 184,069, Hor. 1,724,751
Longitud del Puente	8.60m		
Ancho de Calzada	6.30m	Ancho de Acera	2x0.6m
Forma de la Superestructura	Losa de concreto		
Forma de la Subestructura	Concreto ciclópeo		
Estado de la Superestructura	Losa de concreto sin mayores daños.		
Estado de la Subestructura	Dos estribos de concreto sin mayores daños		
Calificación general	En virtud que el puente es para dos vías con banquetas y por tratarse de un puente muy corto, es recomendable el uso del puente existente. Sin embargo, se hace necesario mejorar los pasamanos para darle la altura suficiente, así como efectuare trabajos de rehabilitación en una parte de los gaviones.

**Fotografía 1a-1 Condición de la superficie**

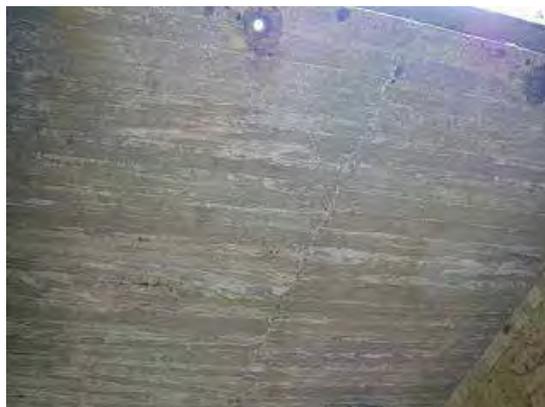
**Fotografía 1a-3 Condición bajo la losa**

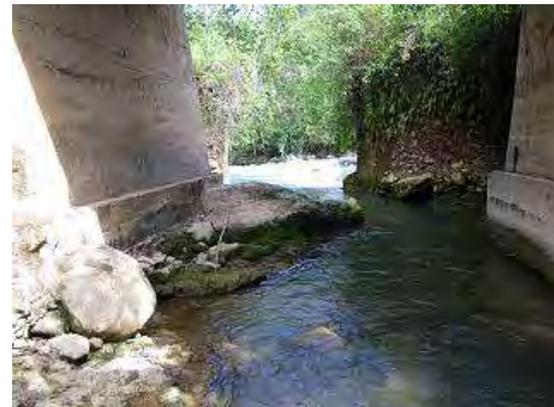
**Fotografía 1a-4 Condición del estribo y el lecho del río**

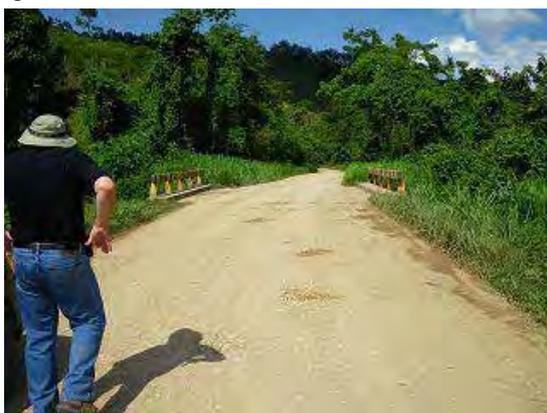
Fotografía del estado actual

Nombre del Puente	Puente Chicanchiu	Nombre del Río	Quebrada Chicanchiu
Localización	Punto de inicio, Lanquín 7+360 km	Coordenadas UTM	Ver. 185,338, Hor. 1,723,909
Longitud del Puente	8.00m		
Ancho de Calzada	7.60m	Ancho de Acera	2x0.7m
Forma de la Superestructura	Vigas + losa de concreto		
Forma de la Subestructura	Concreto ciclópeo		
Estado de la Superestructura	7 vigas de concreto + losa de concreto como superestructura, sin mayores daños.		
Estado de la Subestructura	Dos estribos de concreto, sin mayores daños.		
Calificación general	En virtud que el puente es para dos vías con banquetas y por tratarse de un puente muy corto, es recomendable el uso del puente existente. Sin embargo, se hace necesario mejorar los pasamanos para darle la altura suficiente.

**Fotografía 1a-1** Condición de la superficie

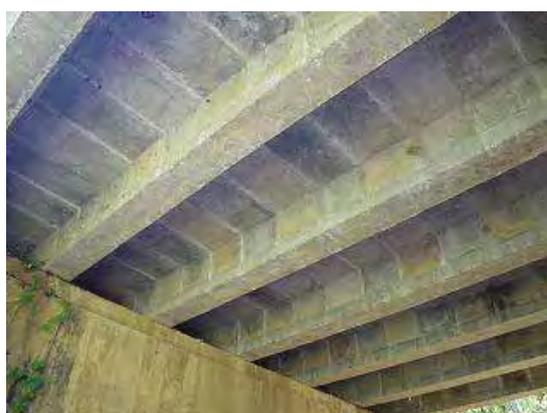
**Fotografía 1a-3** Condición bajo la losa

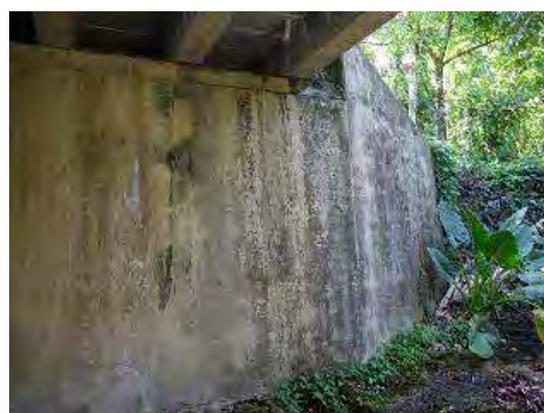
**Fotografía 1a-4** Condición del estribo

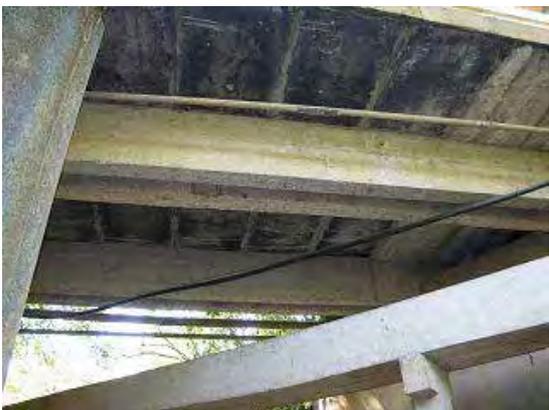
**Fotografía 1a-3** Condición abajo de la superficie del puente

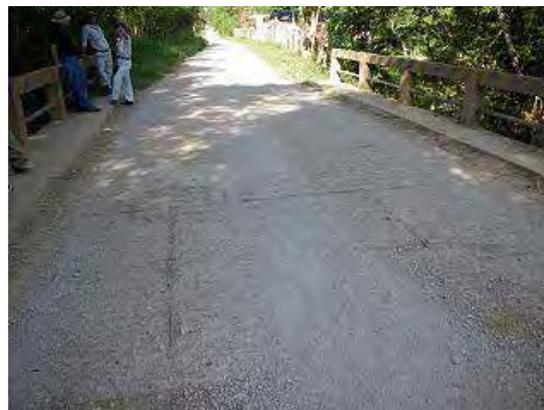
Nombre del Puente	Puente Peocholon	Nombre del Río	Quebrada Peocholon
Localización	Punto de inicio, Lanquín 28+060 km	Coordenadas UTM	Ver. 196,450, Hor. 1,727,950
Longitud del Puente	10.00m		
Ancho de Calzada	4.40m	Ancho de Acera	2×0.8m
Forma de la Superestructura	Vigas y losa de concreto		
Forma de la Subestructura	Concreto ciclópeo		
Estado de la Superestructura	4 vigas y losa de concreto como superestructura. Algunas varillas de hierro sobresalen de la superficie de la losa.		
Estado de la Subestructura	Dos estribos de concreto sin mayores daños.		
Calificación general	En virtud que se considera que la carga viva de diseño podría corresponder a HS15-44, con un ancho de vía de 4.40m para una vía y algunas varillas de la losa están expuestas, se recomienda la construcción de un puente de 2 vías.

**Fotografía 1a-4** Barras expuestas

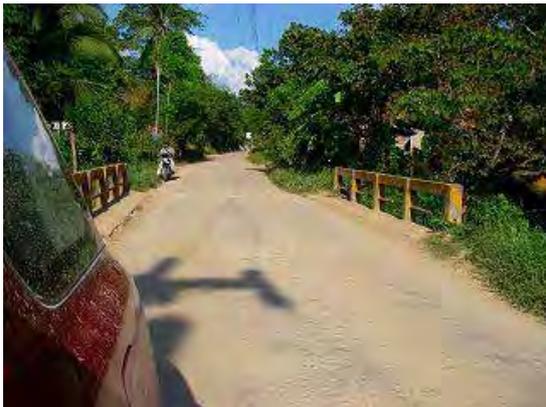
Fotografía del estado actual

Nombre del Puente	Puente Secoy	Nombre del Río	Quebrada Secoy
Localización	Punto de inicio, Lanquín 28+960 km	Coordenadas UTM	Ver. 197,194, Hor. 1,727,977
Longitud del Puente	10.00m		
Ancho de Calzada	4.40m	Ancho de Acera	2×0.8m
Forma de la Superestructura	Vigas y losa de concreto		
Forma de la Subestructura	Concreto ciclópeo		
Estado de la Superestructura	4 vigas y losa de concreto como superestructura.		
Estado de la Subestructura	Dos estribos de concreto sin mayores daños.		
Calificación general	En virtud que se considera que la carga viva de diseño podría corresponder a HS15-44, con un ancho de vía de 4.40m para una vía, se recomienda la construcción de un puente de 2 vías. Dada la presencia de viviendas en las proximidades del puente, se recomienda construir el puente nuevo en el mismo lugar del actual.

**Fotografía 1a-1 Condición de la superficie**

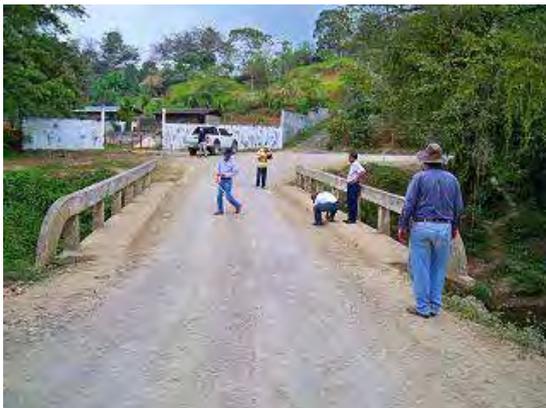
Nombre del Puente	Puente Actelá		Nombre del Río	Río Actelá
Localización	Punto de inicio, Lanquín 30+670 km		Coordenadas UTM	Ver. 199,572, Hor. 1,727,283
Longitud del Puente	14.00m			
Ancho de Calzada	4.00m	Ancho de Acera	2x0.8m	
Forma de la Superestructura	Vigas y losa de concreto			
Forma de la Subestructura	Concreto ciclópeo			
Estado de la Superestructura	2 vigas y losa de concreto como superestructura.			
Estado de la Subestructura	Dos estribos de concreto sin mayores daños.			
Calificación general	En virtud que se considera que la carga viva de diseño podría corresponder a HS15-44, con un ancho de vía de 4.00m para una vía, se recomienda la construcción de un puente de 2 vías. Adicionalmente, se deberá revisar el alineamiento en las aproximaciones del puente nuevo.

**Fotografía 1a-1** Condición de la superficie

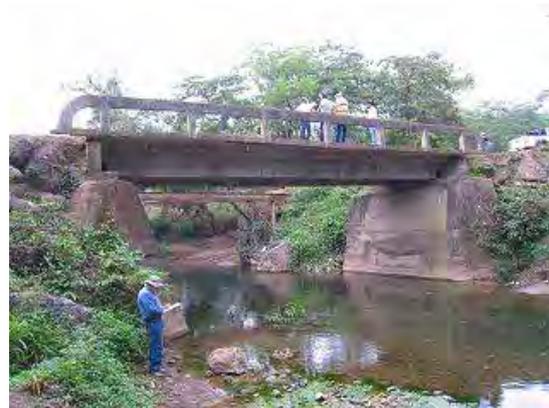
**Fotografía 1a-2** Vista lateral del puente

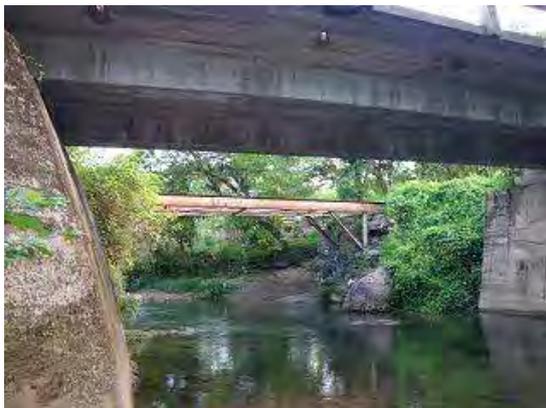
**Fotografía 1a-3** Condición bajo el puente

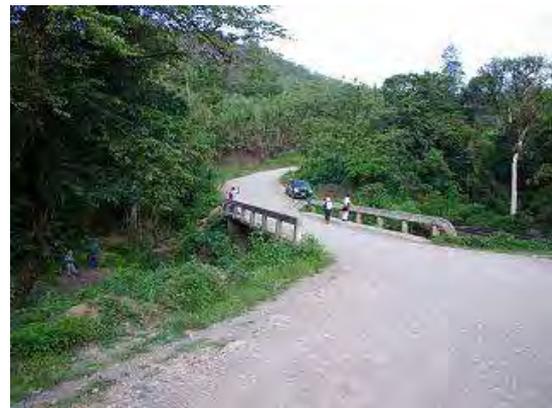
**Fotografía 1a-4** Condición del acceso al puente

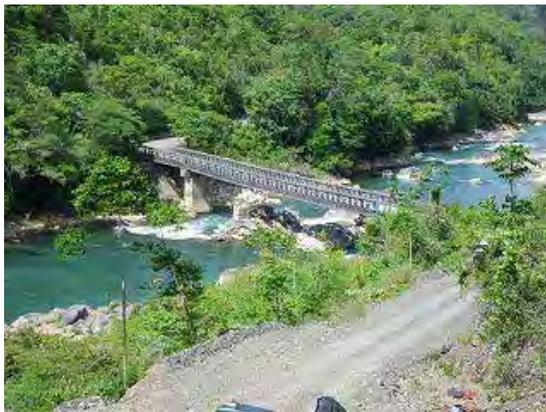
Nombre del Puente	Puente Cahabón	Nombre del Río	Río Cahabón
Localización	Punto de inicio, Lanquín 50+620 km	Coordenadas UTM	Ver. 208,707, Hor. 1,721,832
Longitud del Puente	97.60m		
Ancho de Calzada	4.00m	Ancho de Acera	Sin banquetas
Forma de la Superestructura	Triple Reforzado paneles tipo Bailey		
Forma de la Subestructura	Concreto ciclópeo		
Estado de la Superestructura	Triple Reforzado paneles tipo Bailey, sin mayores daños		
Estado de la Subestructura	Dos estribos y dos pilas de concreto, sin mayores daños.		
Calificación general	Dado que el Puente Bailey es de carácter temporal, se recomienda la construcción de un puente permanente de 2 vías.

**Fotografía-1 Vista panorámica del puente**

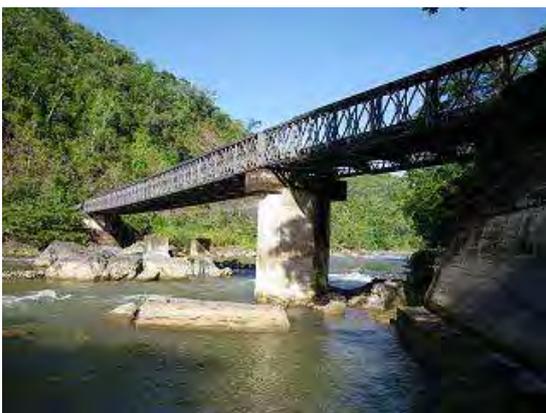
**Fotografía-3 Vista lateral del puente**
