**TOMO VI - 1981**

22. Hualgayoc y Bambamarca  
(Cajamarca)  
Estudio de Investigación y Evaluación de la Contaminación de los ríos Maygasbamba y Llaucano **ENERO**
23. Marcona  
**HIERRO-PERU**  
Estudio Preliminar de Contaminación en Mina y Planta **MARZO**

Estudio del Estado actual de las Plantas de Tratamiento de mi  
neral , de las Canchas de Relave y sobre la Contaminación de  
los ríos en las zonas de Hualgayoc y Bambamarca del Dpto .  
de Cajamarca.

# ESTUDIO DE INVESTIGACION Y EVALUACION DE LA CONTAMINACION EN LA ZONA DE HUALGAYOC Y BAMBAMARCA EN EL DEPARTAMENTO DE CAJAMARCA.

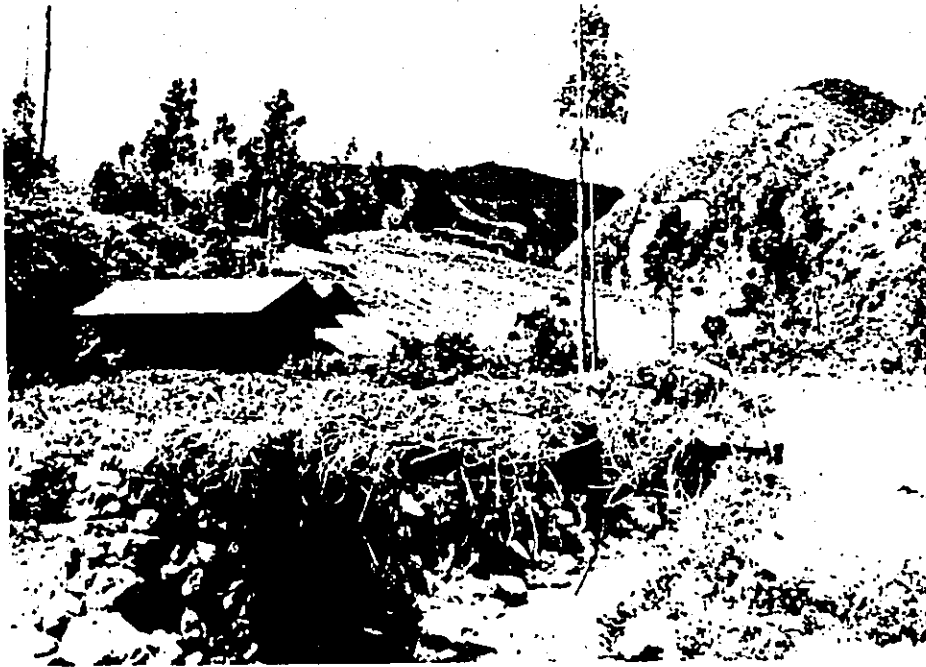
F. 5      A. 3. Caserío Tumbacucho y riachuelo del mismo nombre.

旧堆積帯の水により、河は汚染されている (写真 No. 5 参照)。同様に Tumbacuche の小川は、Colquiriumi 地区の銀水がその

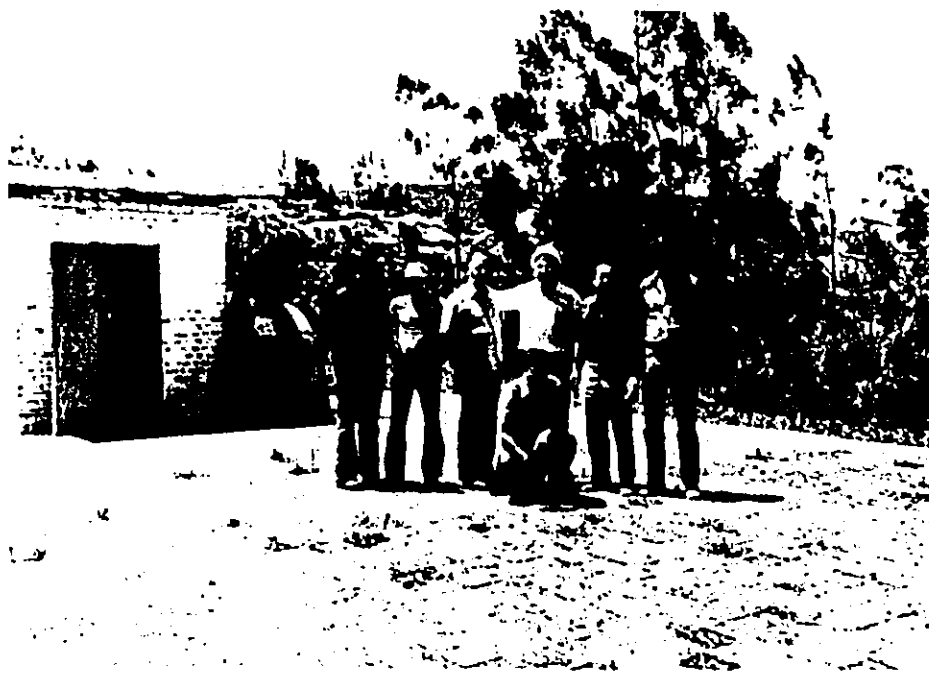
F.29 B.9 . Grupo de trabajo en el resorvorio de Bambamarca.

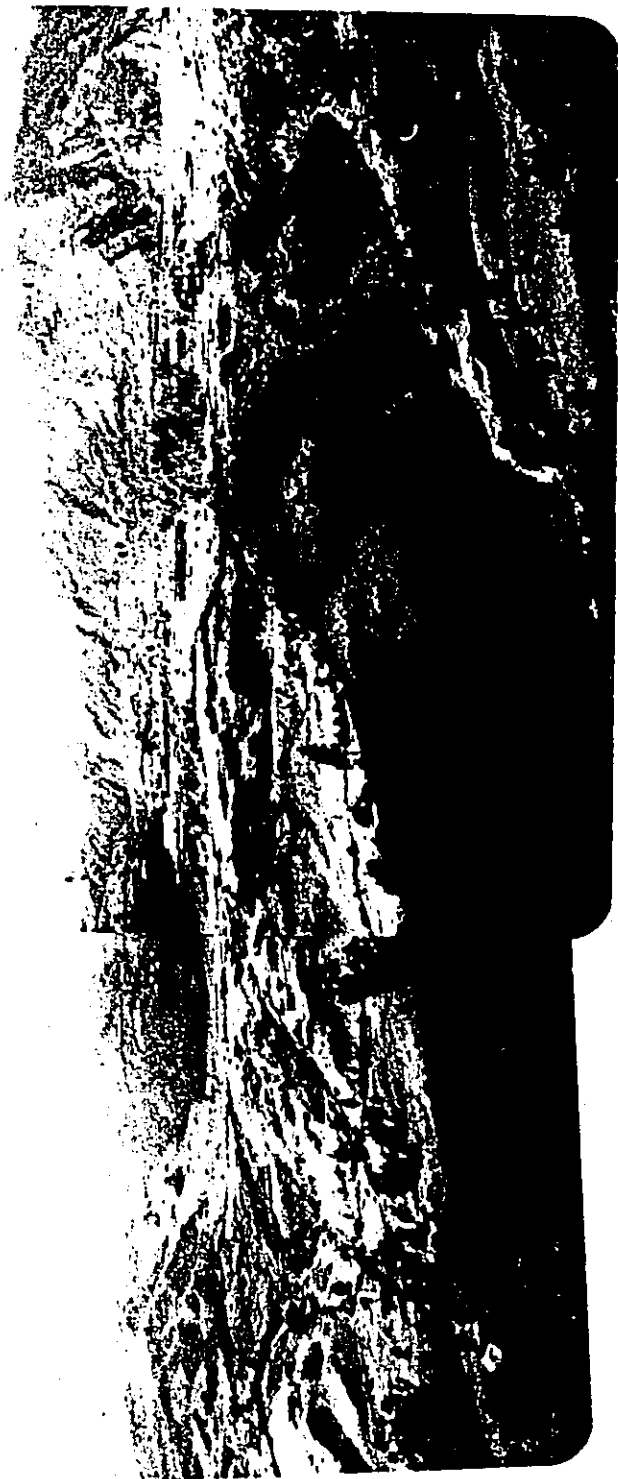
F. 30 Vista Panorámica cercana a la planta de Colquirrumi . Se observa el recorrido del río Arascorgue .

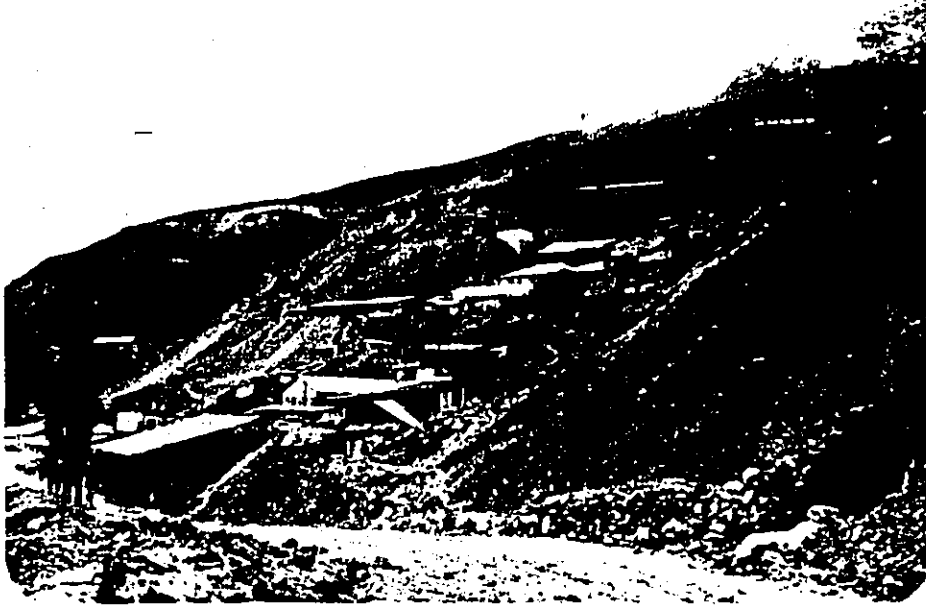
F. 31 Planta Concentradora "Dorado" del Banco Minero

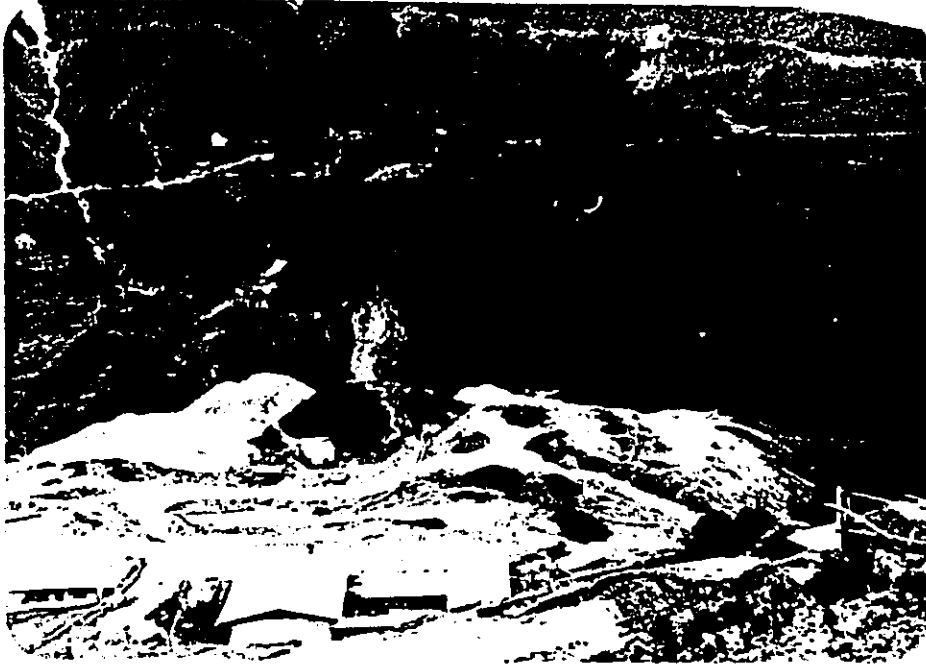
F.42 Cancha Antigua del Banco Minero

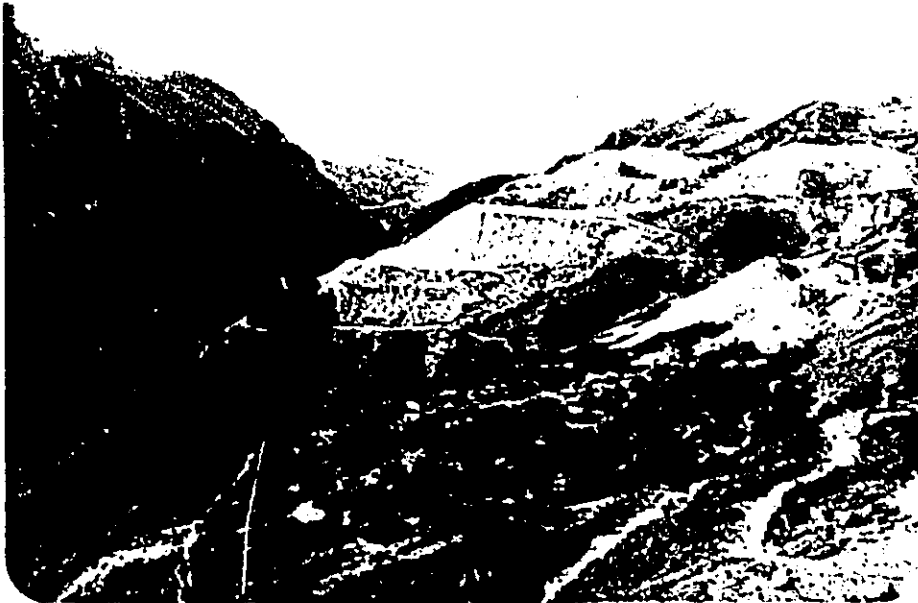
F.43 Cancha Antigua de Los Mantos

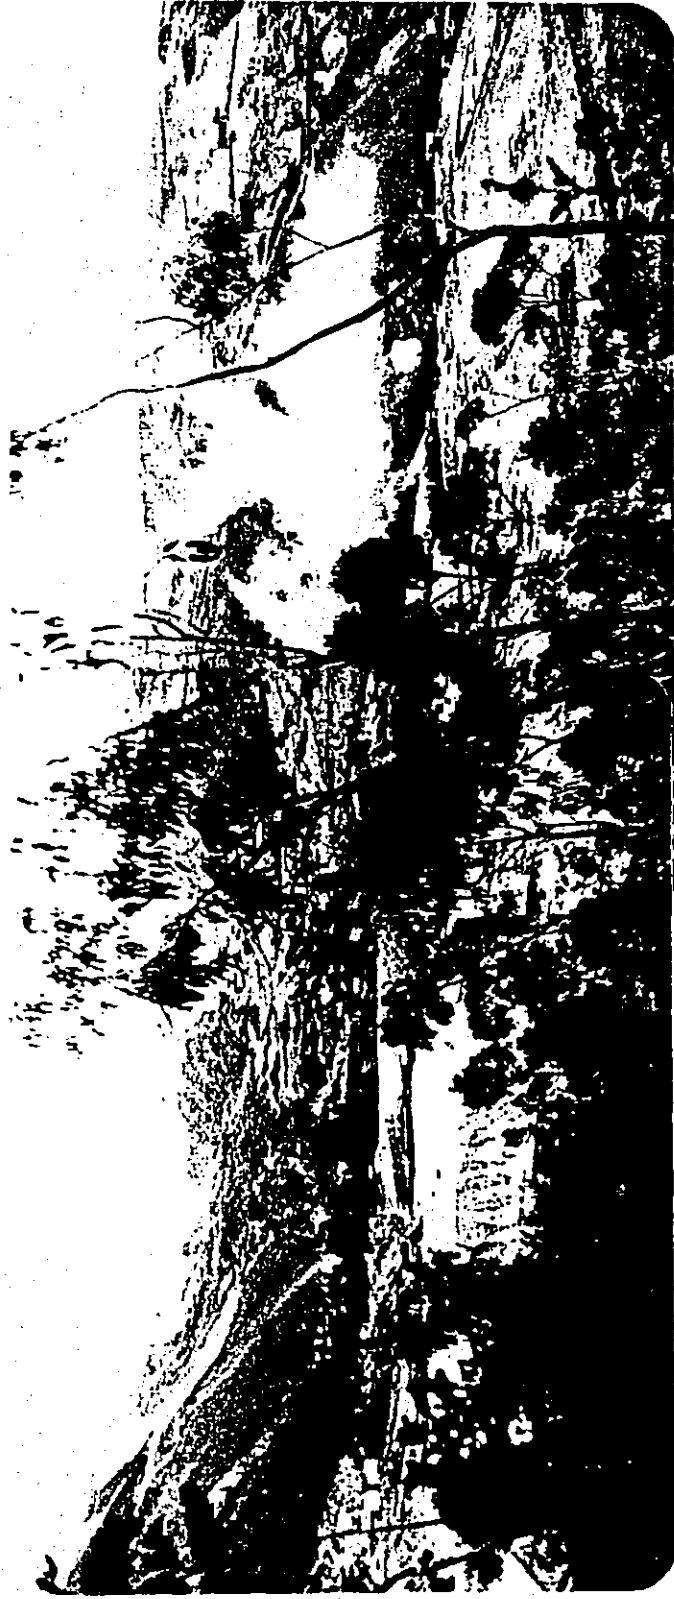
F.48 Canchas de Relave de Conquirurumi

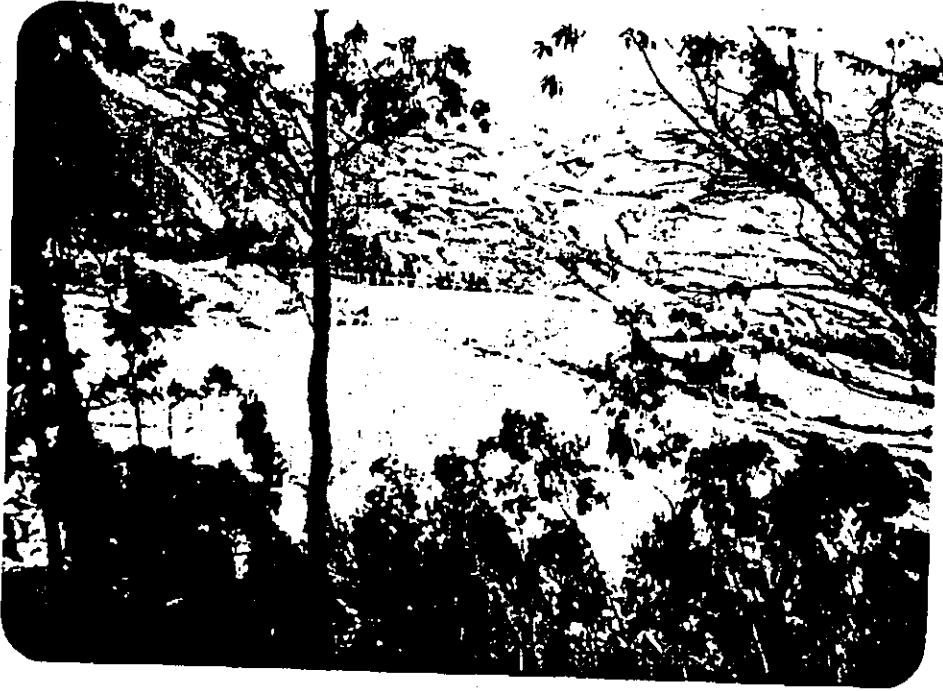
F.49 Canchas de Relave de Colquirrumi

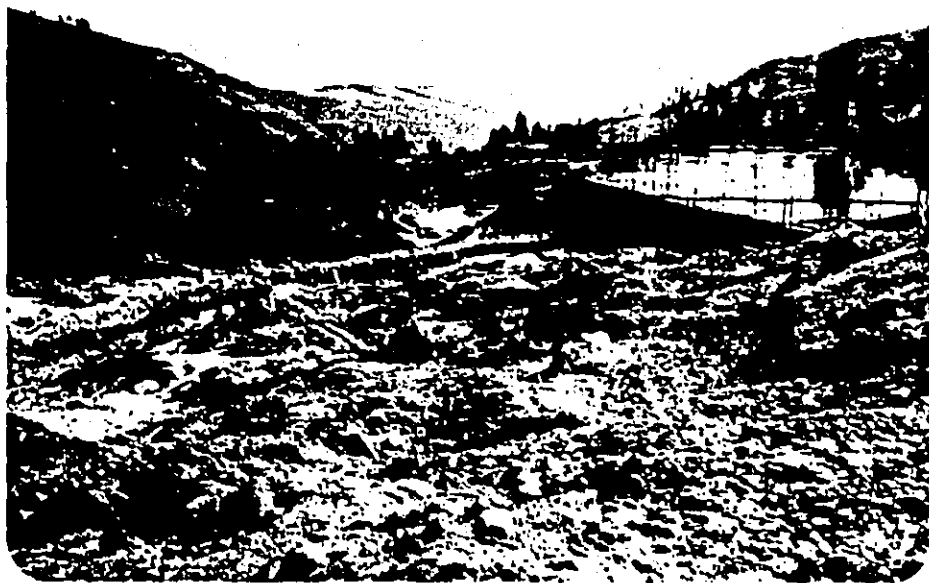
F.52 Canchas de Relave de Vidalón y Montoya

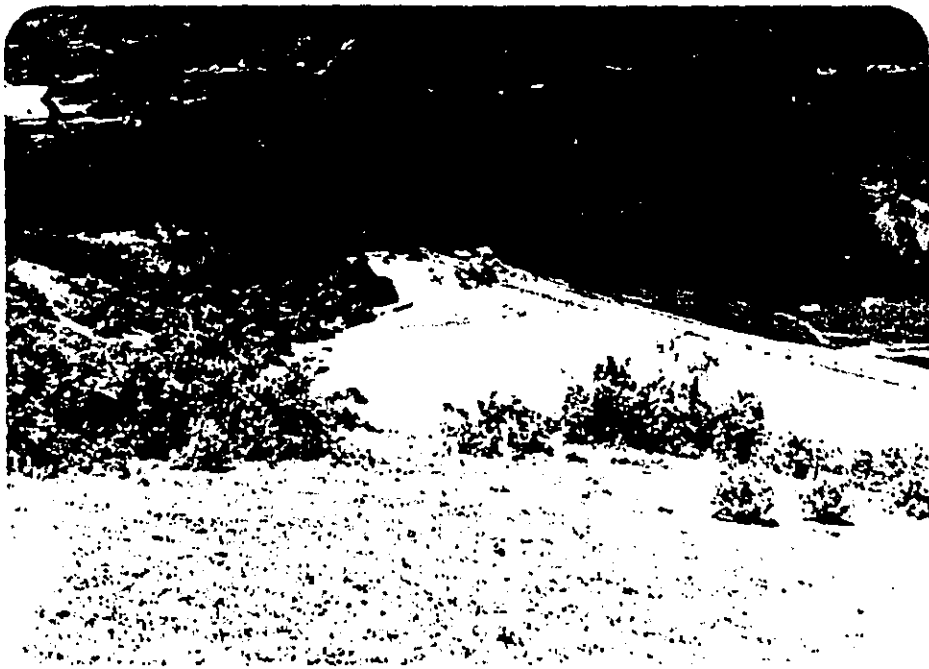
F. 54      Canchas de Relave del Banco Minero

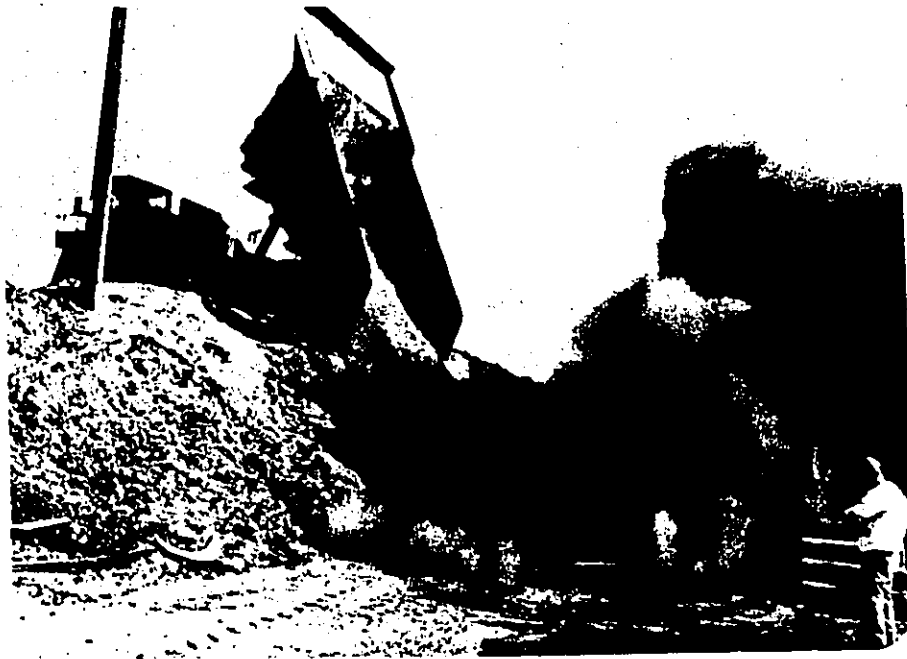
Momento en que se descarga mineral a la tolva nótese la cantidad de polvo. Ing. Nakamura tomando medición con el medidor digital de polvo.
