ルーマニア地震
日本政府地震専門家グループ調査報告書

昭和52年6月

国際協力事業団

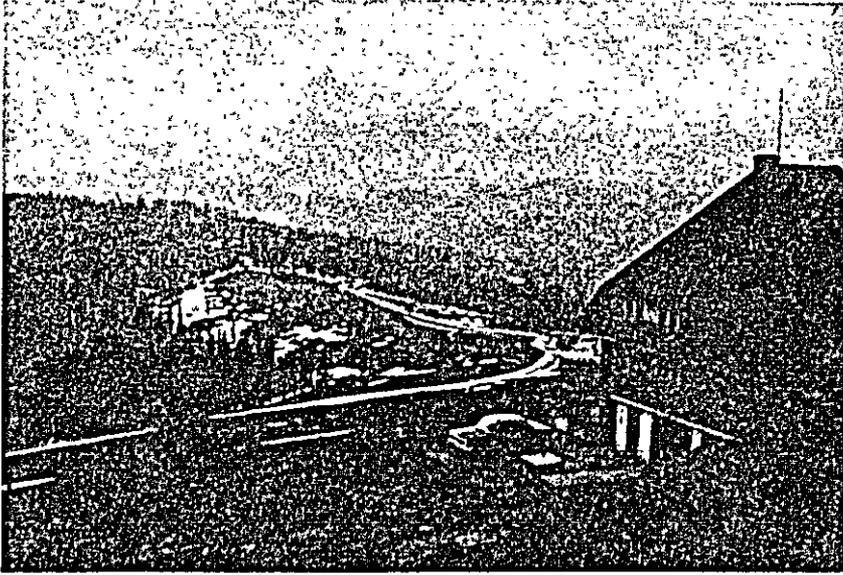
写真 3.1

観測所の入口
から見たケイヤ
観測所の庁舎

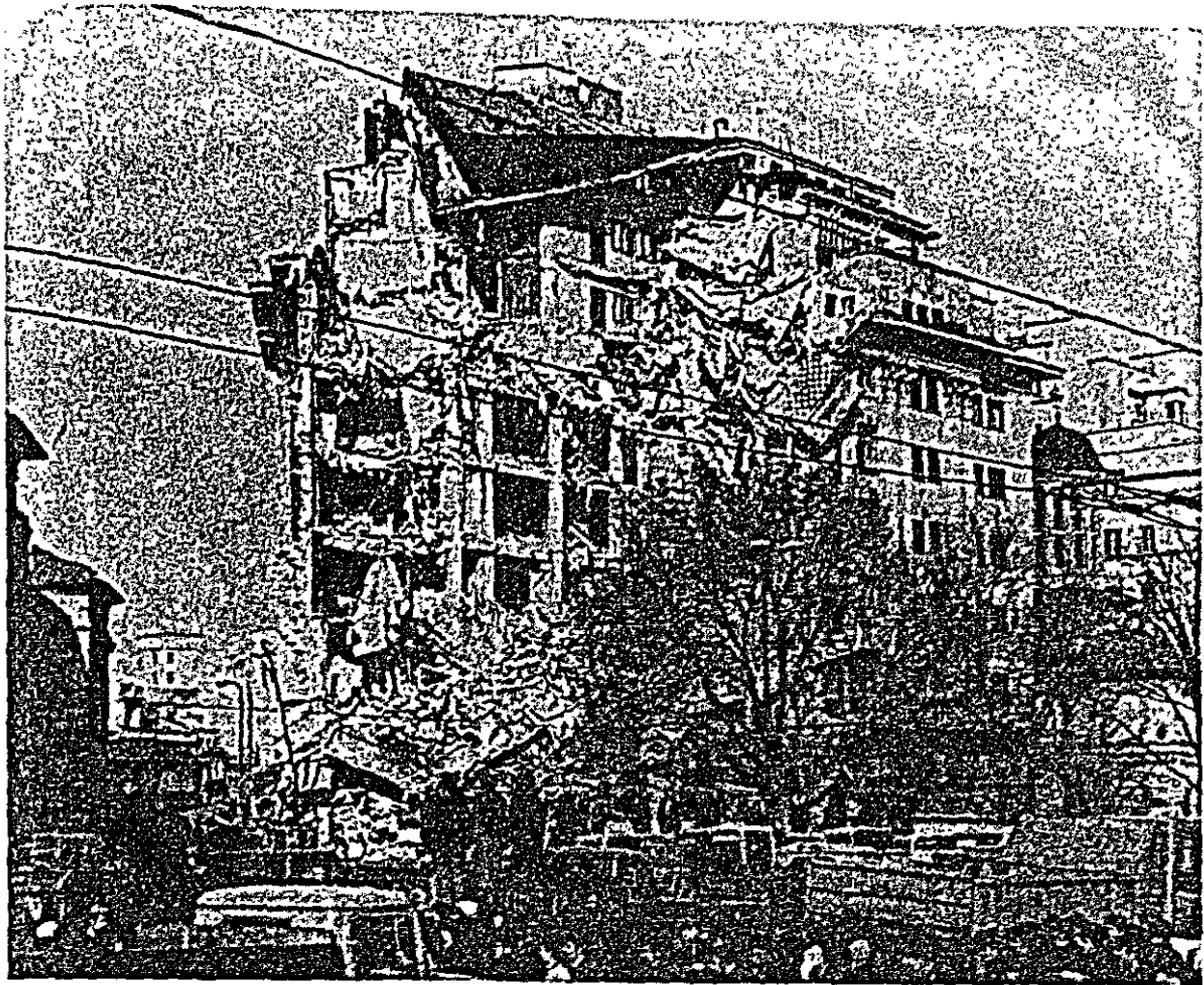
写真 5.20 崩壊した補強煉瓦造建物
その2 (ブカレスト市)

- (1) 街区の隅角部に建つ建物や他の建物から離れて独立して建つ建物の被害が目立った。
- (2) 建物の部分としては上階部の隅角部分の崩壊や、外壁の煉瓦壁部分の被害が他の部分の被害にくらべてより顕著であった。
- (3) これらの大破した建物は殆んど旧市街地の低々中央部に位置するものが多かった。

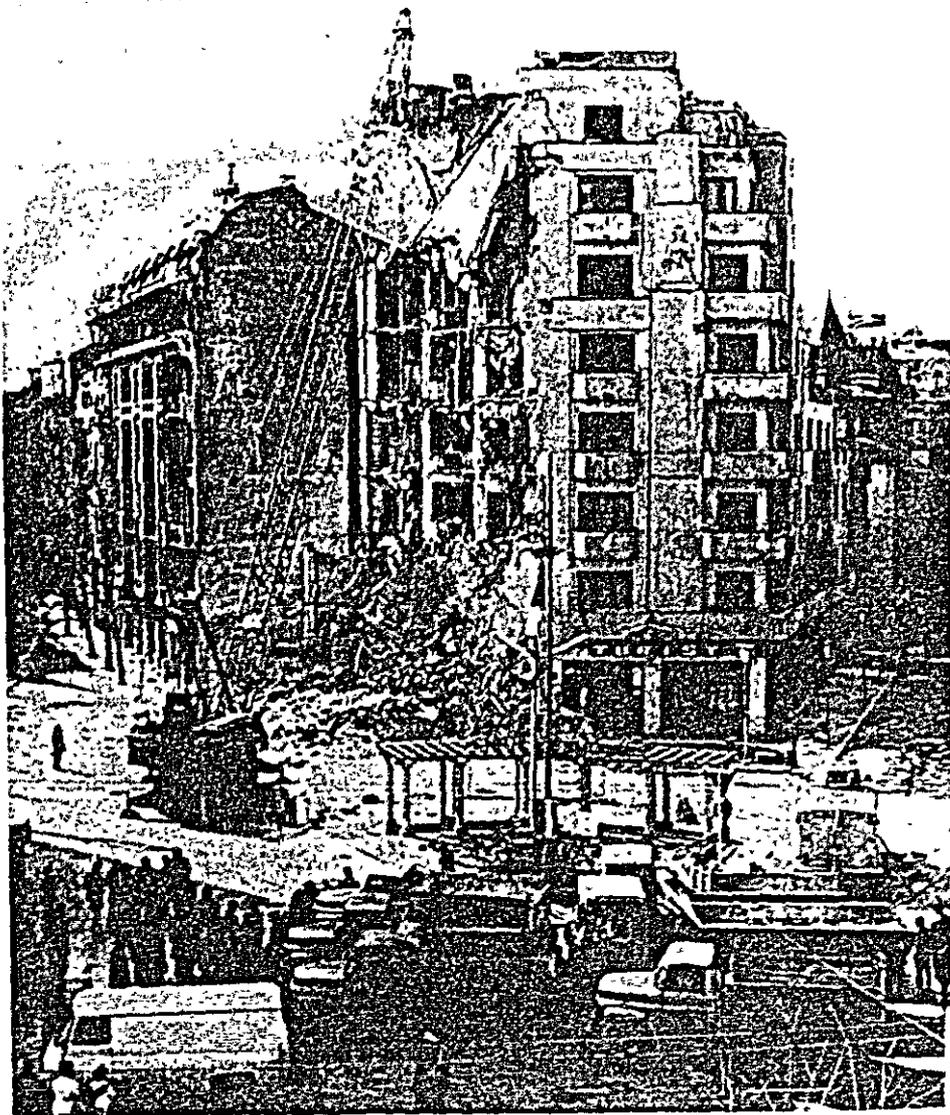
写真 5.2 2 崩壊した補強煉瓦造建物
その4 (ブカレスト市)

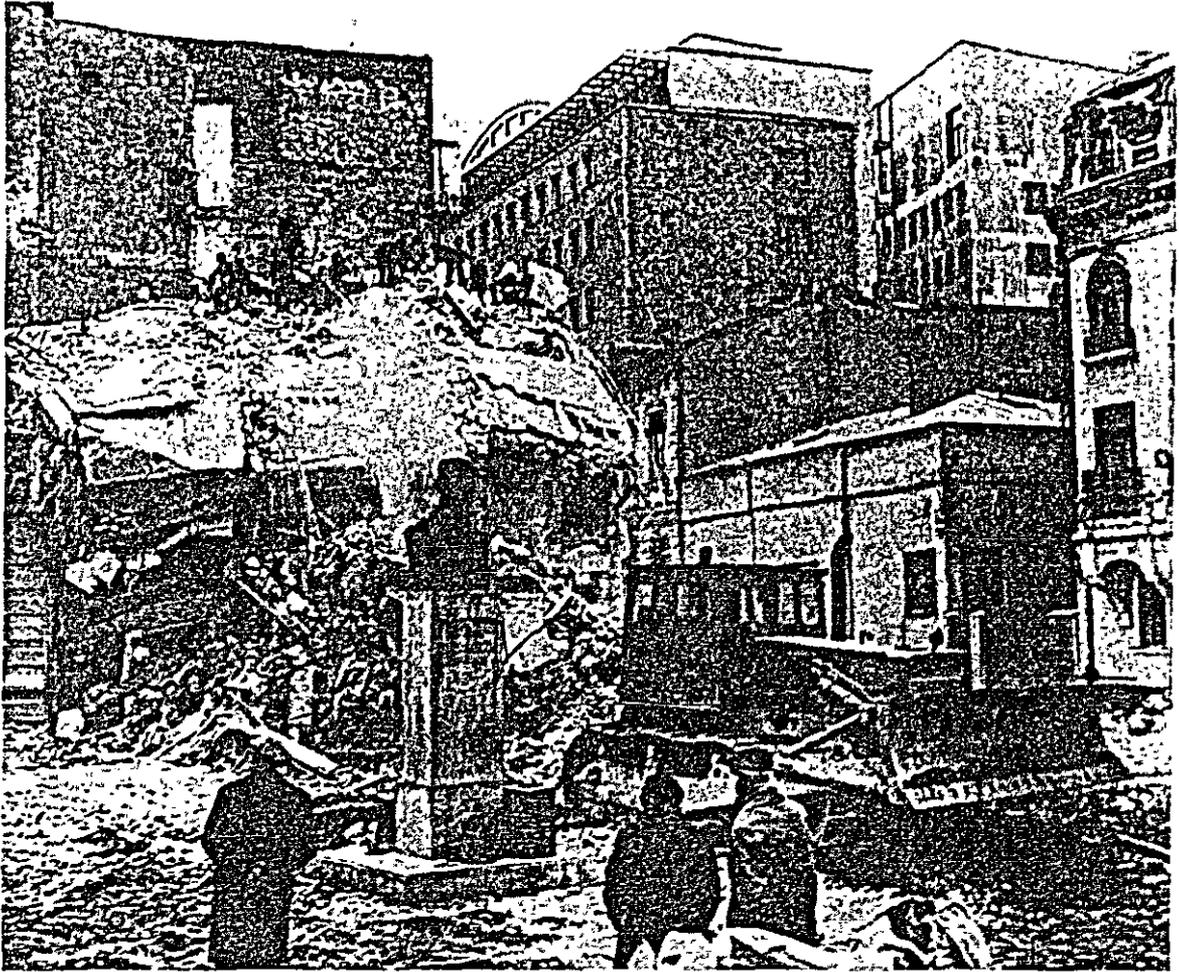
写真 5.23 崩壊した補強煉瓦造建物
その5 (ブカレスト市)

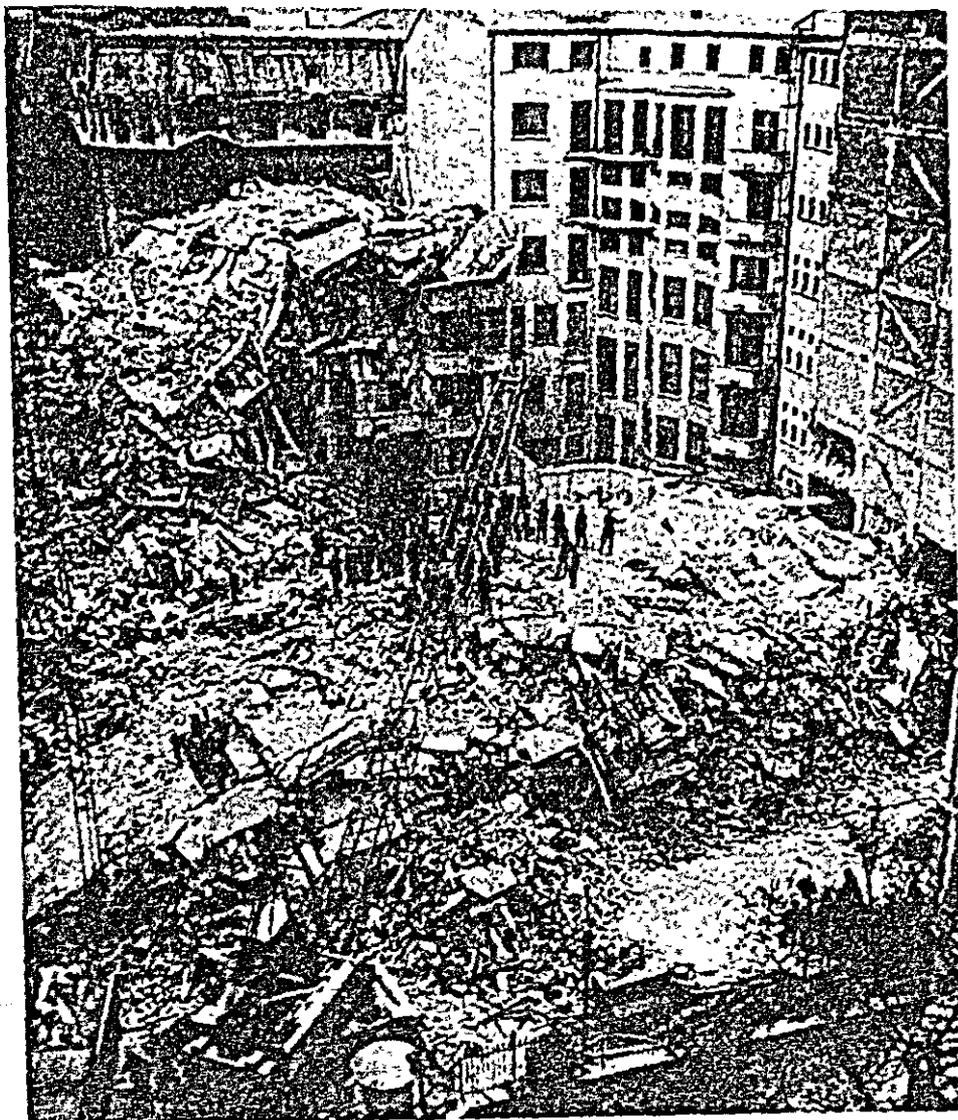
写真 5.24 崩壊した補強煉瓦造建物
その6 (ブカレスト市)

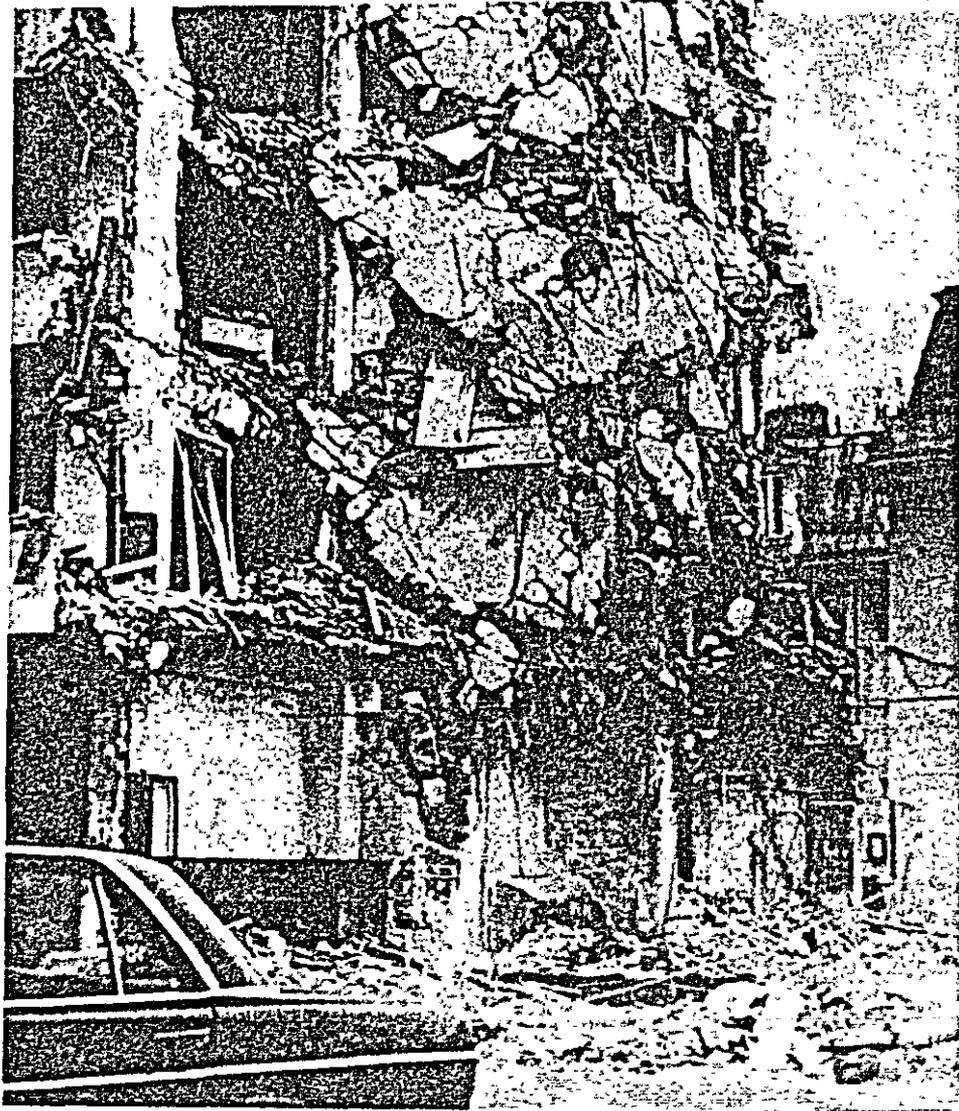
写真 5.2 5 崩壊した補強煉瓦造建物
その 7 (ブカレスト市)

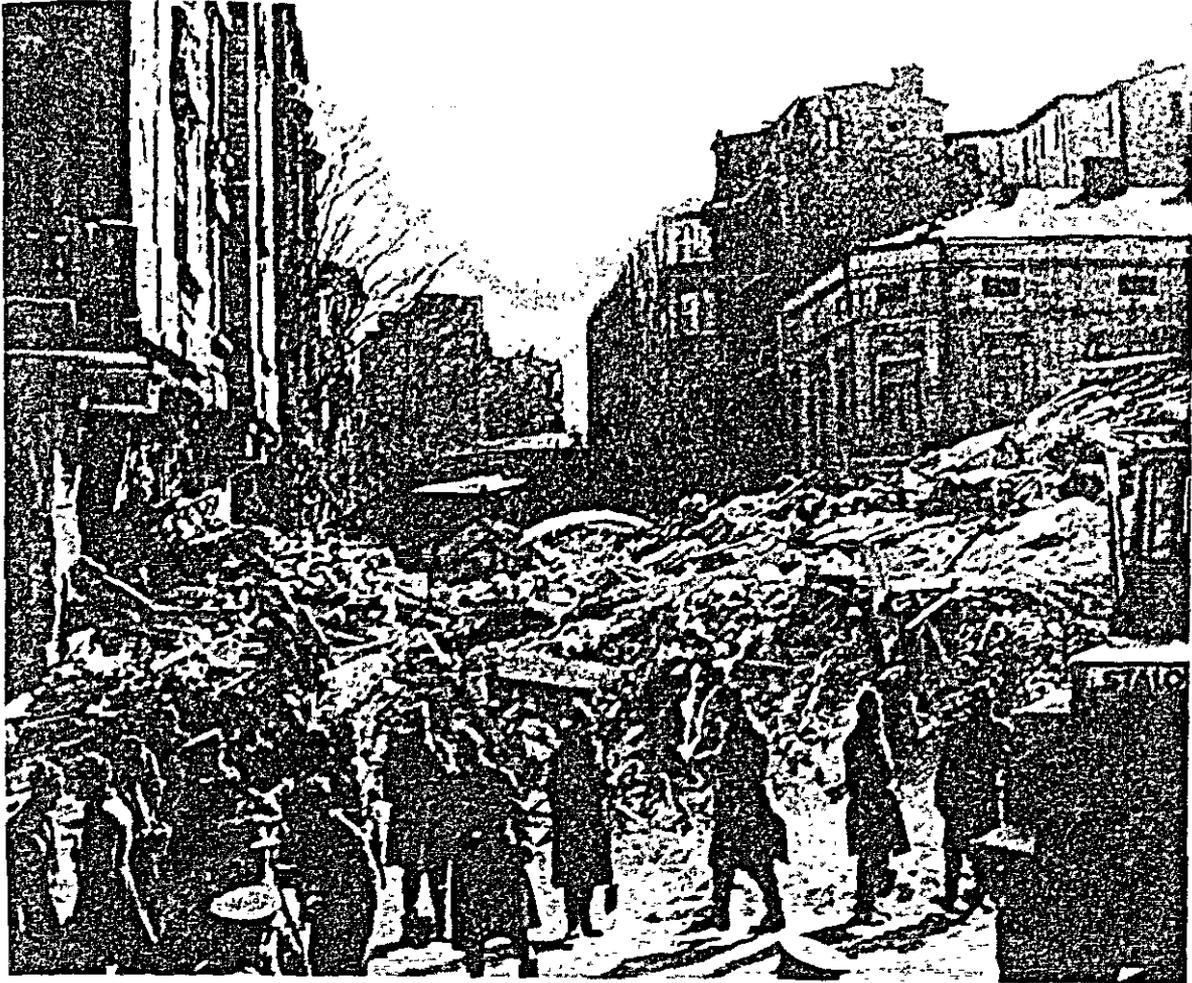
写真5.26 崩壊した補強煉瓦造建物
その8 (ブカレスト市)

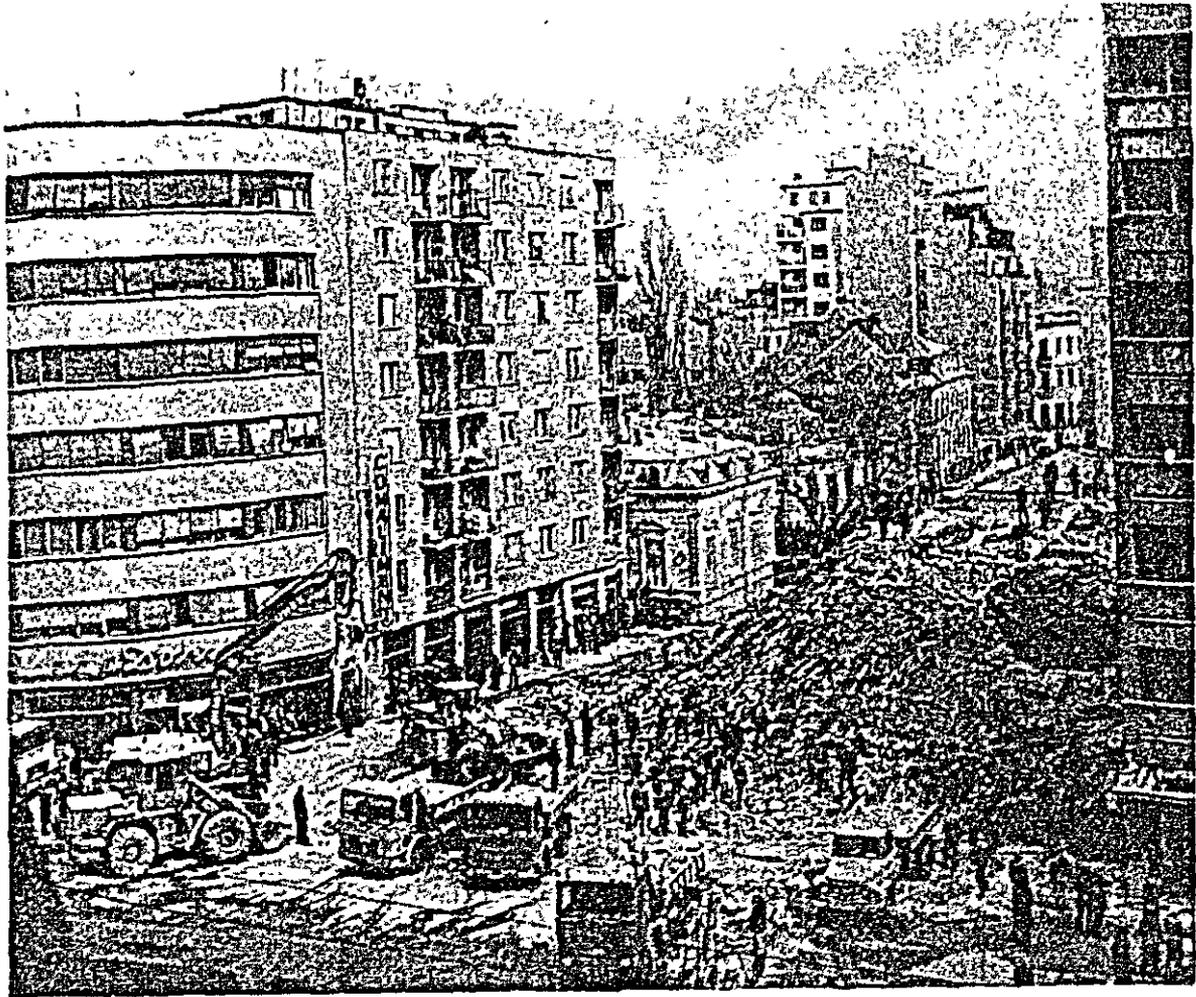
写真5.27 崩壊した補強煉瓦造建物
その9 (ブカレスト市)

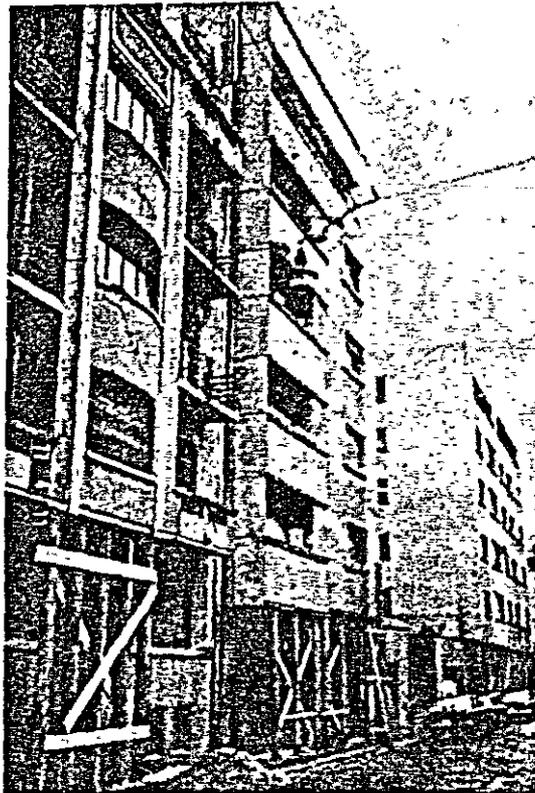
写真 5.3 1

写真 5.2 8 のアパートの倒壊
防止のために設けられた丸太
サポート

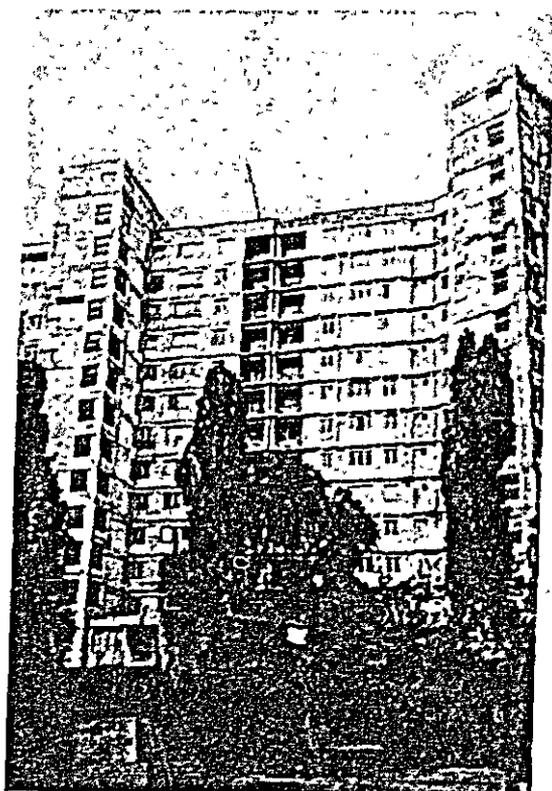
写真5.34

鉄筋コンクリート造ラーメン
式13階建アパート

(ブカレスト市、2次的な壁
は無補強の煉瓦造又はブ
ロック造となっている。)

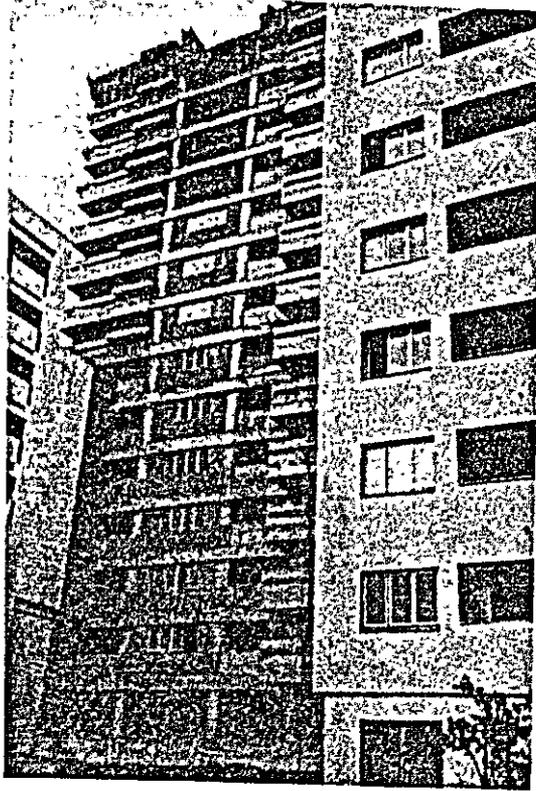
写真5.3 5

鉄筋コンクリート造ラーメン
式14階建てアパート
(ブカレスト市)

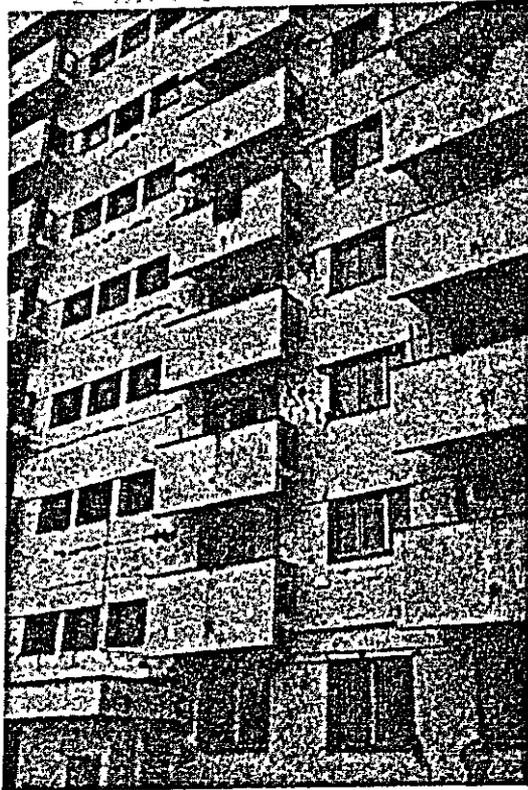
写真 5.3 7

同アパートの外壁の被害
(ブカレスト市)

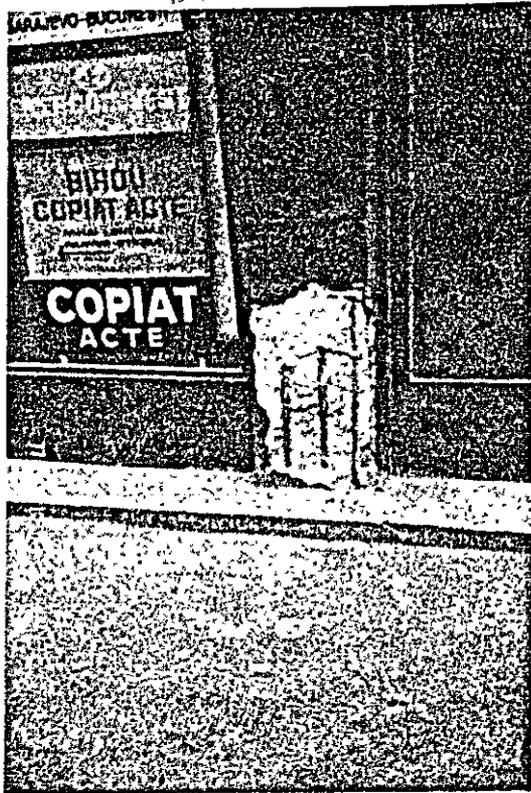
写真 5.4 1

同建物に生じた1階柱脚部の
コンクリートの剝落
(ブカレスト市)

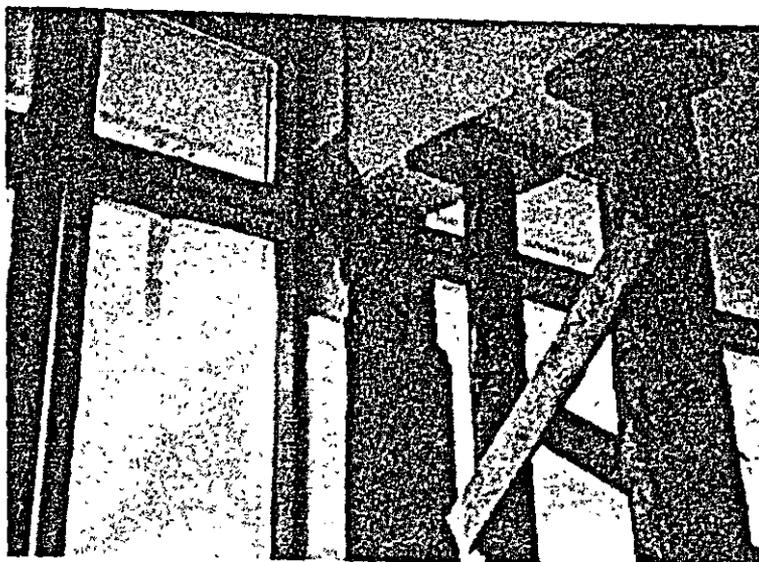
写真 5.5 5 同前の内部の状況（ブカレスト市，長辺方向
の梁は逆梁）

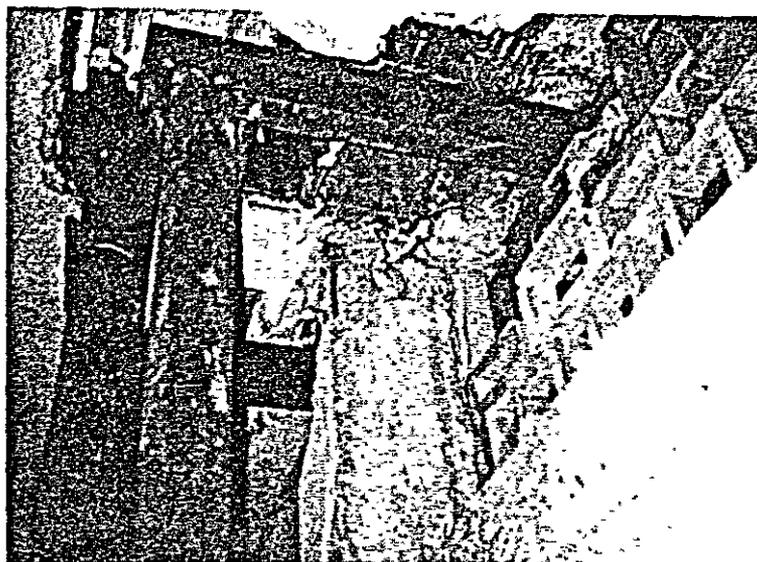
写真5.6.4 同建物1階柱頭部に生じた主筋の座屈
（プロエスティ市）

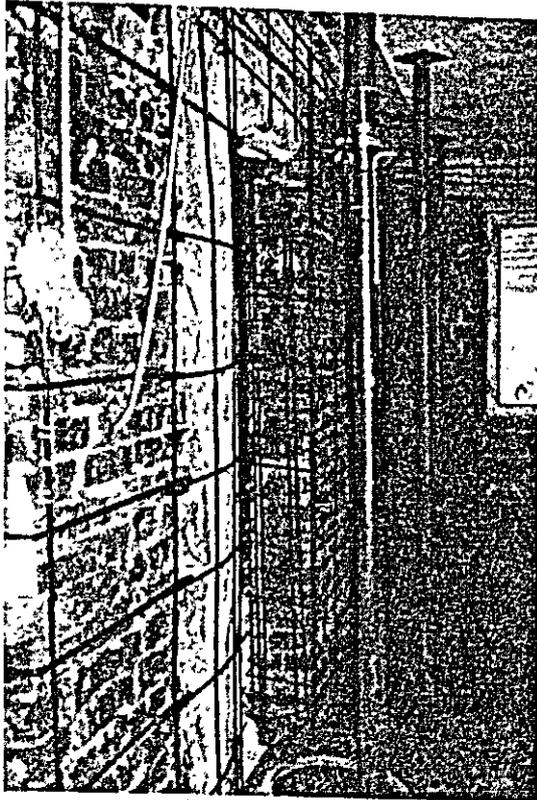
写真 5.8 3

補強煉瓦造 5 階建てアパート
の補強状況（クライオバ市）

このため、たとえば写真5.28や図5.7に示したような老朽化が著しく、かつ、1940年と今回と2回続けて顕著な被害をうけた建物まで、それらが基本的に耐震設計されていない建物であるにもかかわらず、取りこわしではなく補修する予定になっている。この場合の補修計画としては煉瓦壁を撤去して鉄筋コンクリート壁を設ける他、水平面剛性の改善(この建物は平面形が複雑でかつ剛性の高い部材が偏在しているために振り振動をうけた形跡がある。)のために鉄骨による水平構面の補強を考えているとの説明があった。しかし、一般の建物について実際、既に行われていた補修については応急処置的な感じのするものも少なからずみられた。これらの補修の状況を写真5.83から5.91に示す。
