フィリピン共和国  
ダルトン・パス・トンネル計画調査  
(フェーズI)

表層地質調査報告書

昭和56年7月

国際協力事業団

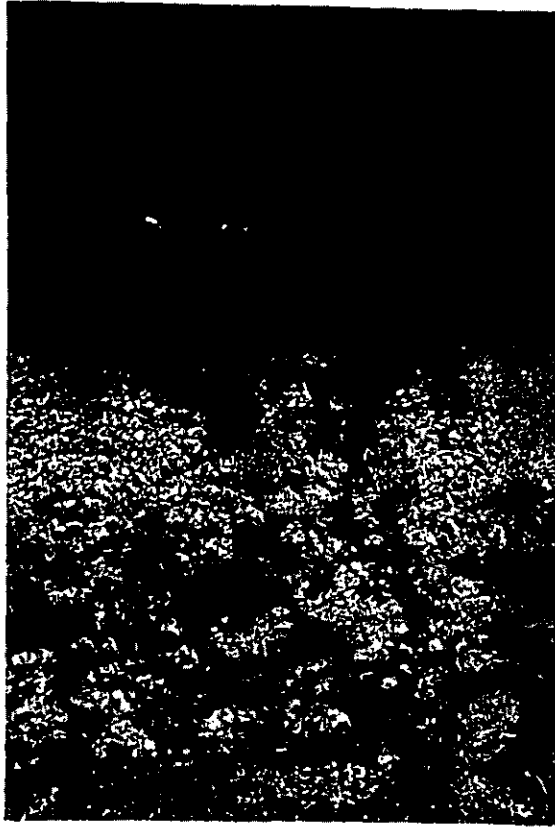
写真 37

山麓部における安山岩  
の風化状況。風化岩の  
上部は赤色土化してい  
る ( Santa Fe 北 )

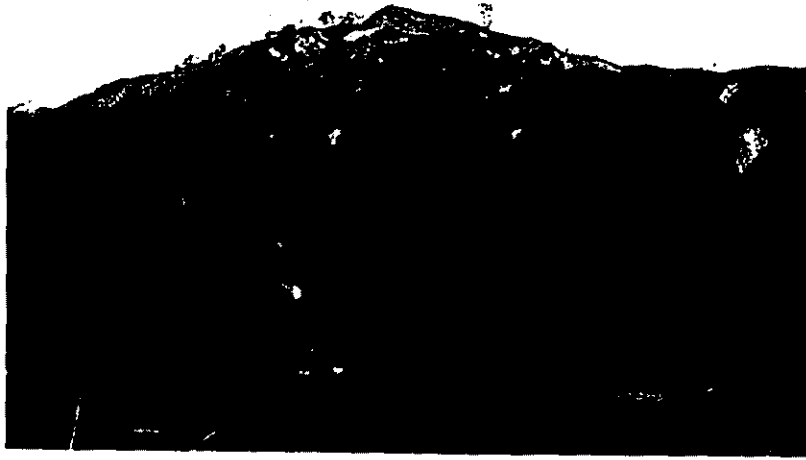
写真 45

花崗岩質の山地におけるマサの表層滑落型崩壊群  
( Santa Fe 東 )
