# フィリピン地震（1990年7月16日）

## 国際緊急援助隊専門家チーム報告書

平成2年8月

国際協力事業団

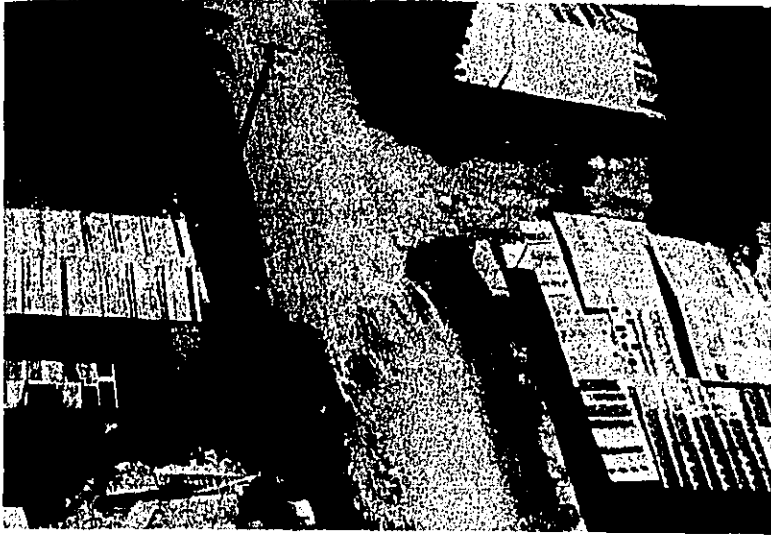
写真7. 1. 13: Rizar を通る地震断層. 道路の左横ずれ変位.

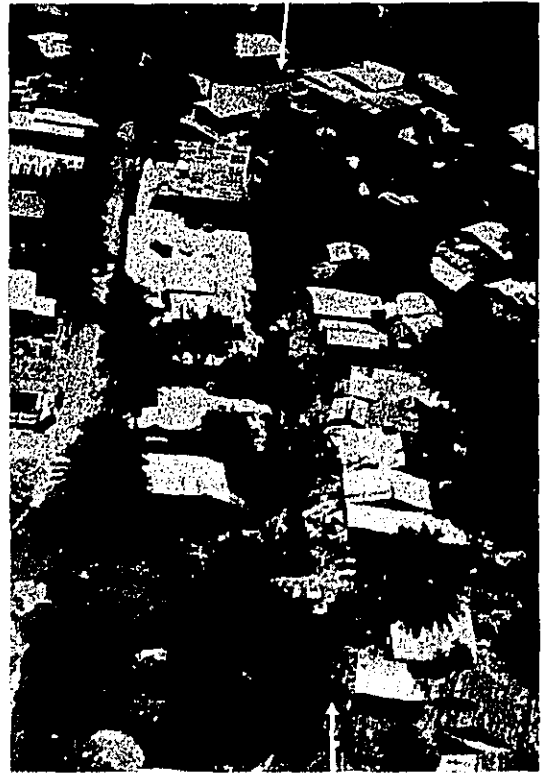
写真7. 1. 12: Rizar を通る地震断層 (矢印).

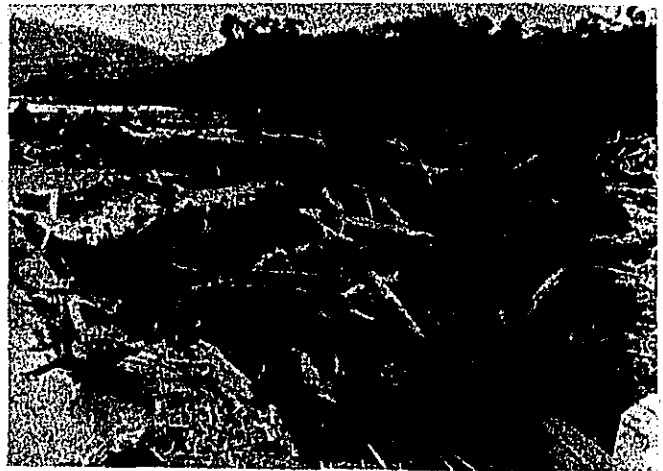
写真 7.2.33 川岸に打ち上げられた流木  
(192km 地点)

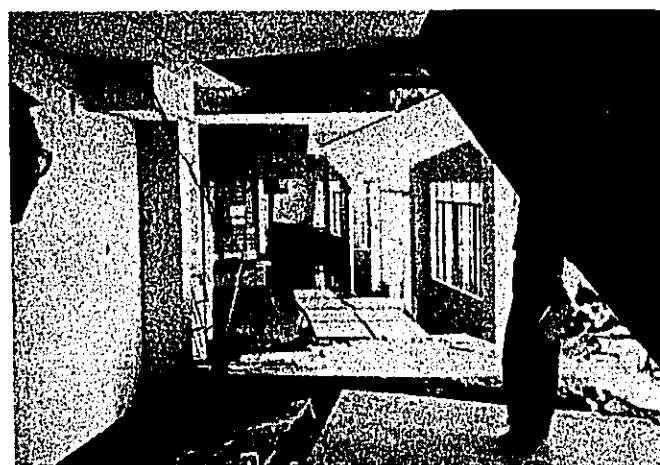
写真-7.3.22  
Magsaysay 橋  
右岸取付部の  
ビルの被害、  
ビル屋内

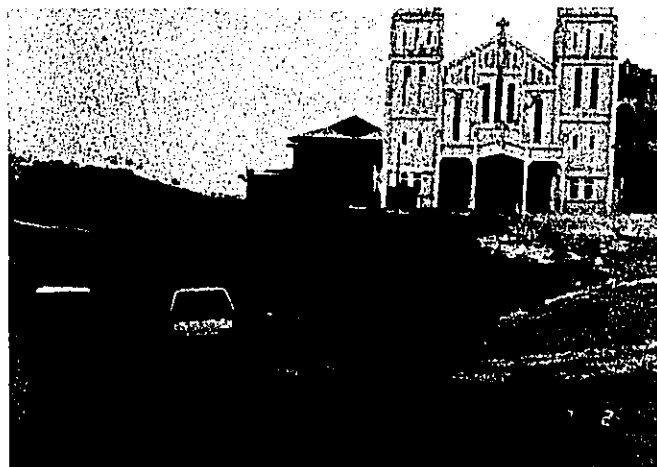
写真-7.3.75 S. Mary 教会の敷地端の崩壊、斜面下には RC アパート (?) がある。

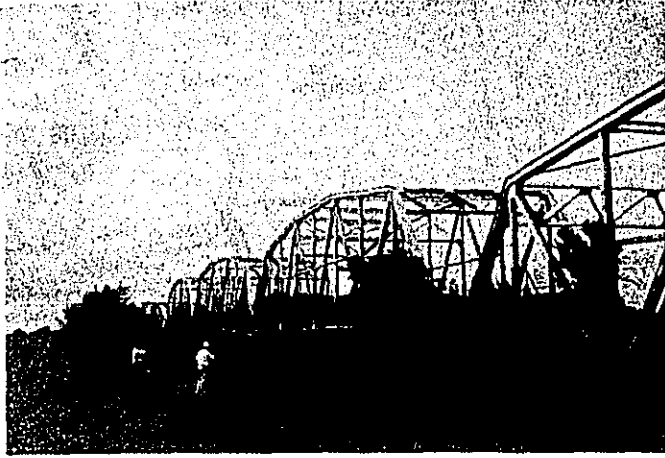
(1-a) 6 スパン落橋

橋長は65.5mで、6スパンが落橋し、6基の橋脚は液状化により大きく傾いている。また、1スパンが支承から脱落している。マニラノース道路の中の最大橋梁であり、道路交通面から見て最も復旧の緊急性が高いと考えられる。ただし、本格復旧を行うためには傾いた橋脚の再建設が必要で、相当長期の建設期間を必要とするため、応急橋の建設が不可欠と考えられる。現在200m程度上流部に木杭を用いた木橋の仮橋を建設中であるが、本格的な台風シーズンを迎えると通行不能あるいは流失ということも十分考えられるため、オールシーズン利用可能な応急橋の建設が必要であると考えられる。この場合、応急橋と使用可能な既設の橋梁部分を連結できるとすると経済的である。

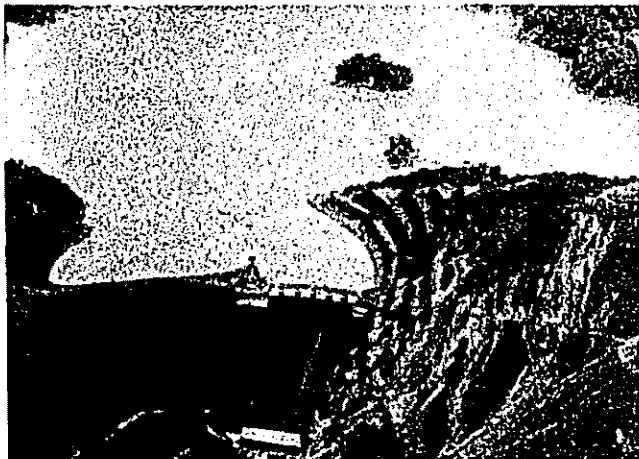
写真 7.5.26 アンパ'クラダ'ム送電ヤード'付近のすべり

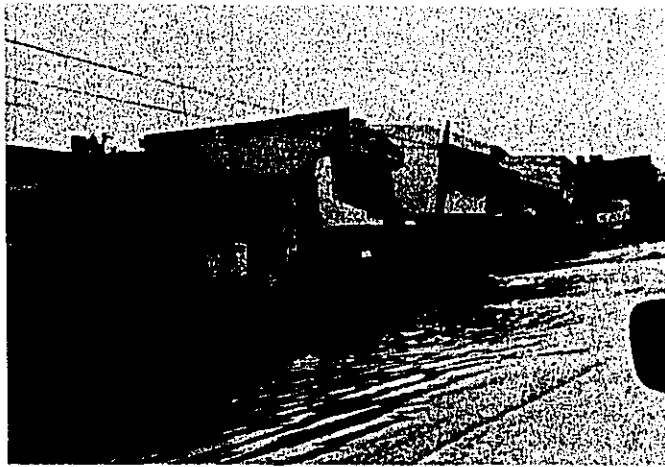
写真 7.6.2

被害建物(1) - 1

- ・ PEREZ 通り RC 3F 建物の沈下、傾斜被害。
- ・ 隣接する 1F、2F 建物は沈下、傾斜の被害は小さい。
- ・ 道路上の水は排水破損による。

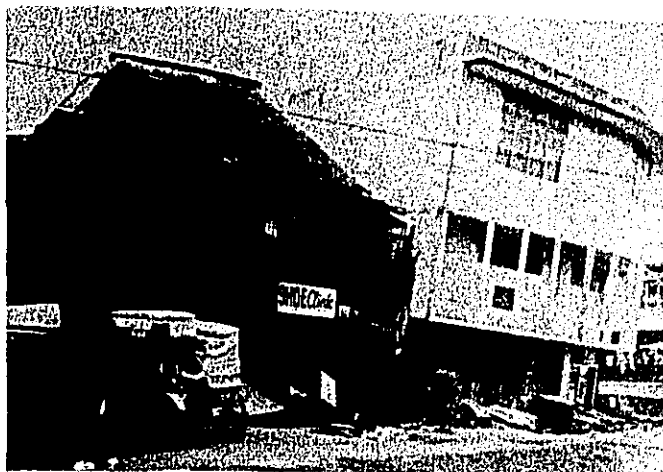
写真 7.6.4

被害建物(2) - 1

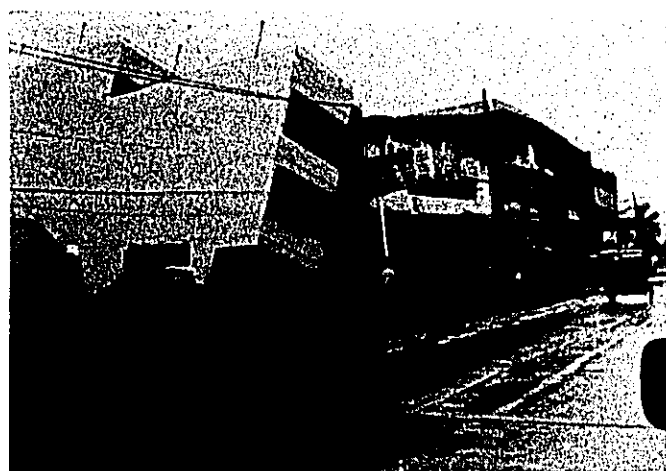
写真 7.6.6

被害建物(3)

- ・ 大きく右側に約19度傾斜し、横の建物を破損させている。
- ・ 上部構造に破損は見られない。
- ・ 1 F 部分は道路面より1 m 程度沈下、道路側に傾斜している。

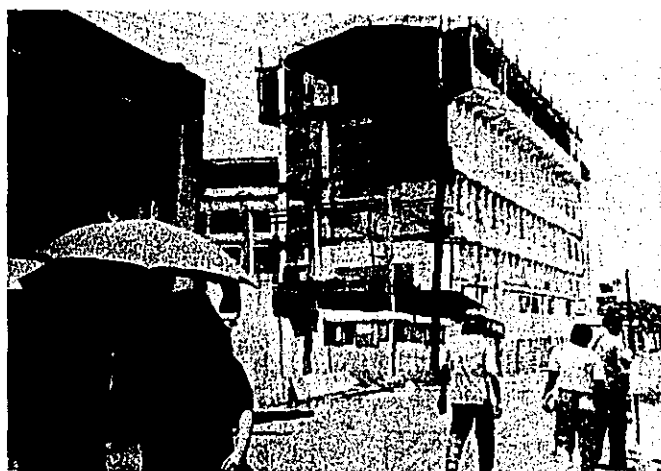
写真 7.6.10

LUZON大学 - 2

- ・ RC 5F 建物の被害状況。
- ・ この建物は地表面から 60cm 以上の沈下が発生している。
- ・ 増築された 5F の妻側のブロック壁が破損し、すでに撤去が始まっている。

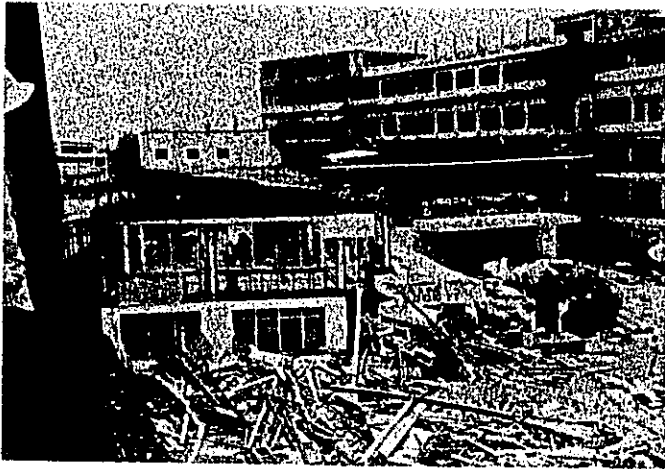
写真 7.6.12

L U Z O N 大学 - 4

- ・建物全壊。
- ・低層の建物(木造?)の被害が著しく、すでに撤去作業が始まっている。

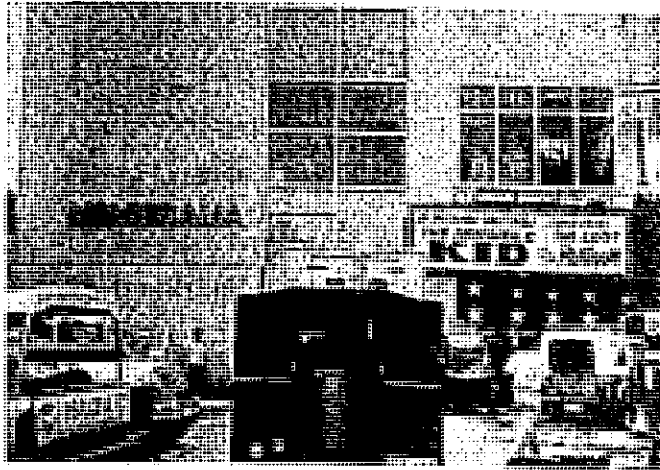
写真 7.6.13

MODESTAR SABENIANO

BUILDING (映画館)

- ・建物被害は外壁にクラックが入った程度であり、周辺部に沈下は全く見られない。
- ・建物の被害でなく、パニックにより死傷者が発生。

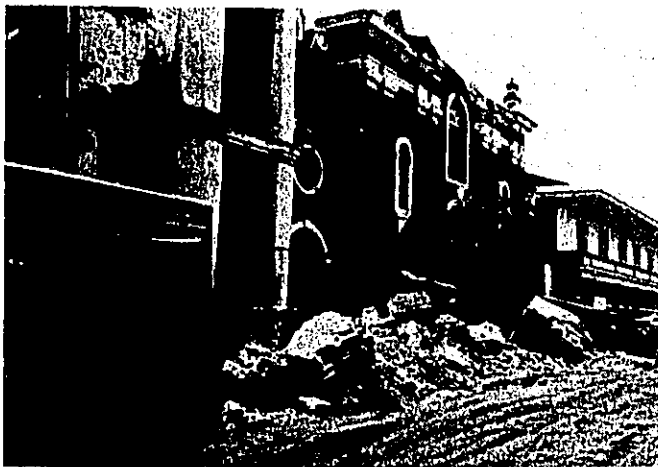
写真 7.6.14

MAKADORE ホテル

- ・古いレンガ造りの塔屋部分が破損。

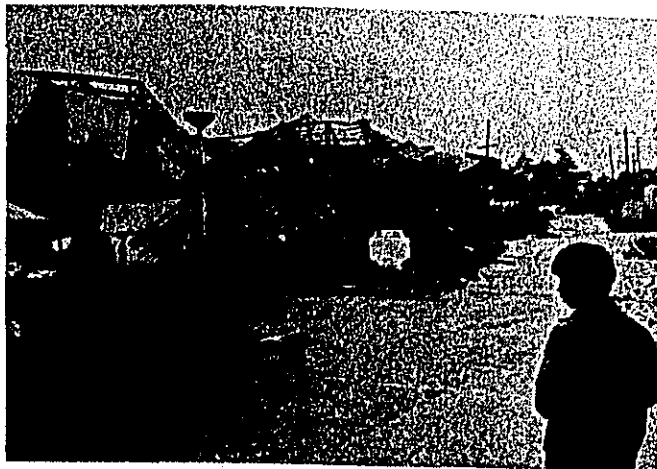
写真 7.6.15

建物名称：輸出加工区

被災後火災発生屋根構造のみ鉄骨トラス構造

正面からの道路をはさんで同じ建物が2棟。向かって左側の建物が崩壊

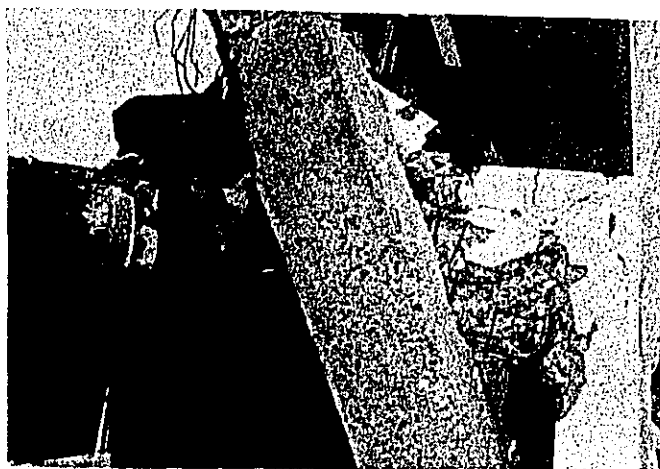
写真 7.6.16

3階柱梁接合部柱 40cm 角

8-D35 はり断面に比べて柱断面が小さい。柱フープ筋間隔が大きい (D10@300) 桁方向柱間隔 5.5m

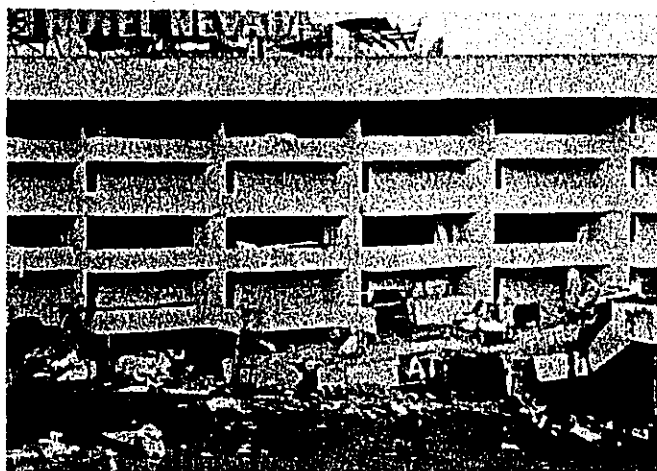
写真 7.6.17

建物名称： Nevada Hotel

梁は幅 35cm、主筋 D16、スターラップ D10、柱 39cm 角 8-D19

(2本づつ束ね配筋)

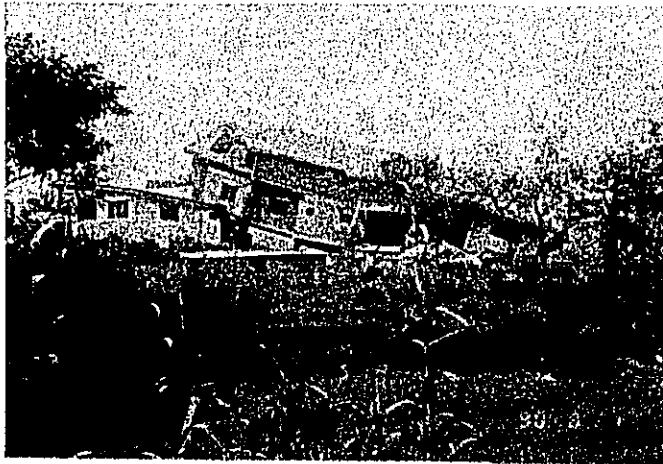
写真 7.6.37

建物名称: 複合住宅

建物状況: 1、2階部崩壊

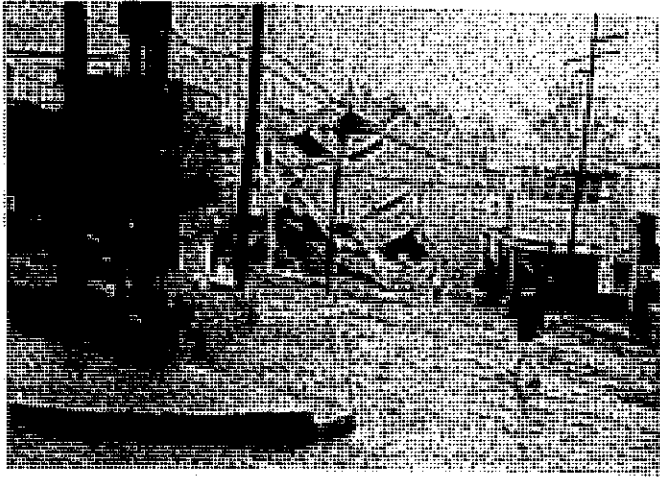
写真 7.6.39  
建物名称：不明  
建物状況：崩壊

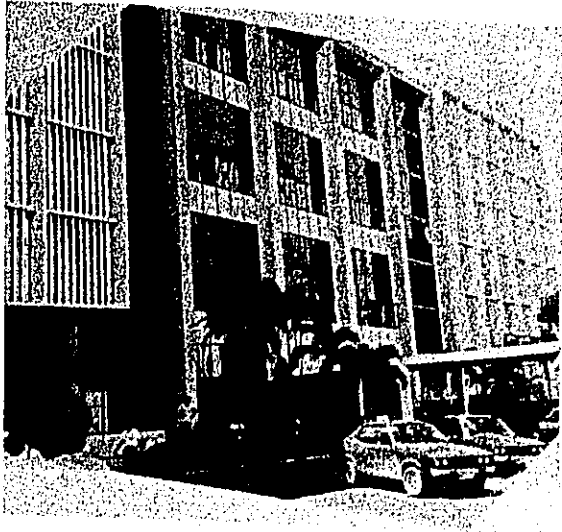
写真 7.6.54  
 建物名称:  
 National Library  
 建物状況:  
 耐震壁のひび割れ

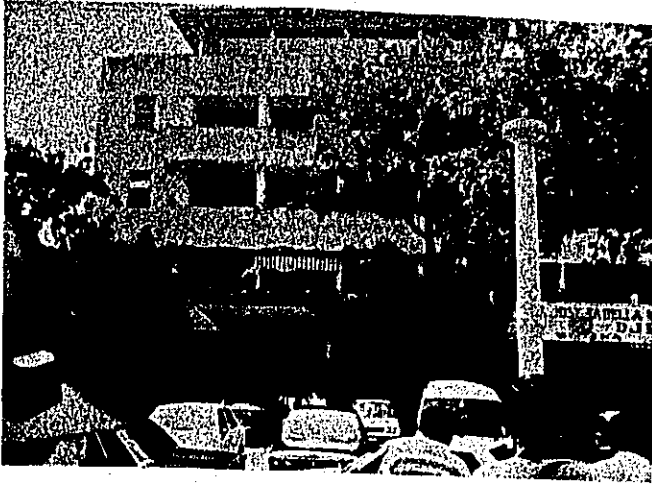
写真 7.6.59

ブロック 2 次壁のひび割れ

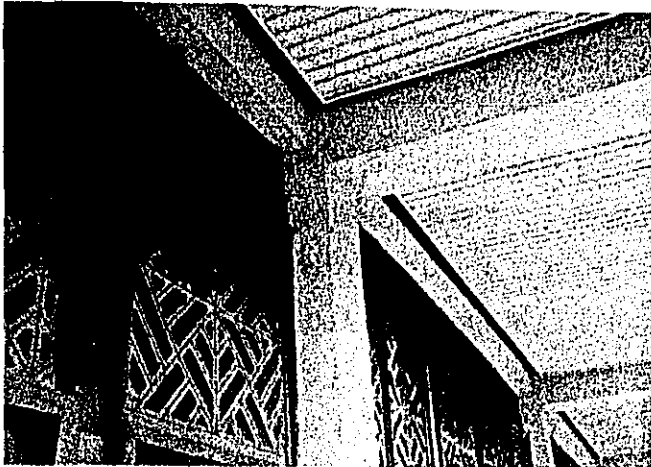
写真 7.6.64

2階柱頭に曲げひび割れ

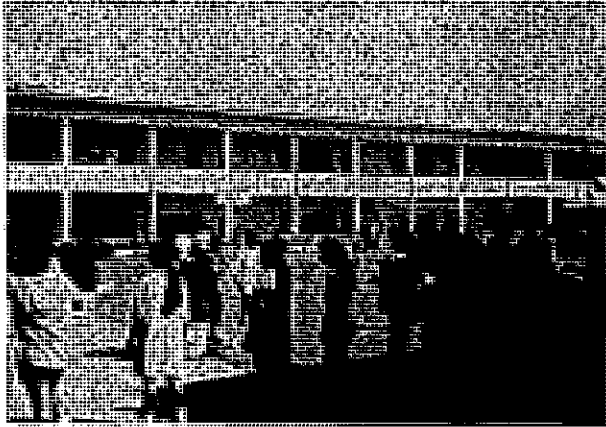
写真 7.6.66

建物状況:

ブロック壁にひび割れ
