# THE STUDY ON THE DEVELOPMENT PLAN OF THE INTERNATIONAL AIRPORT OF CARRASCO IN THE ORIENTAL REPUBLIC OF URUGUAY

PAVEMENT SURVEY

LOCATION PLANT OF TESTING POINTS

**OBJETO:** Análisis estructural y relevamiento de fallas de los pavimentos que constituyen las pistas principales, las calles de aproximación y las plataformas de estacionamiento del citado Aeropuerto Internacional.

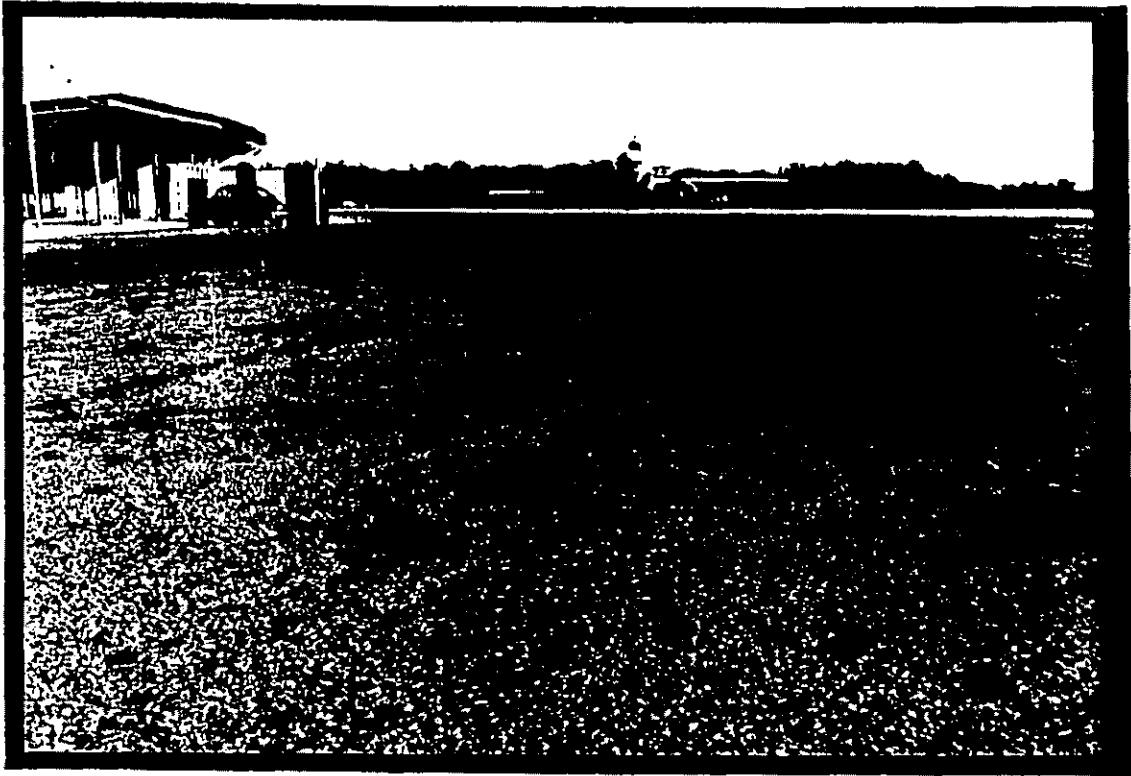
Foto N° 27A

Presenta una mayor cantidad de defectos que las anteriores, está constituida por una delgada capa de 6cm de concreto asfáltico situado sobre macadam asfáltico y piedra partida de pequeños espesores todo ello recubriendo un viejo hormigón de 20cm de espesor. Esta plataforma se encuentra frente al edificio terminal y su estado actual permite calificarlo como de regular debido a su sensible fisuramiento con presencia de síntoma de fatiga, piel de cocodrilo, frecuentemente, lo que implica el final de su vida útil. (P-3) (Ver fotos 27 A y B).

Plat S4 (P-3)
