移住派遣農業専門家報告書

— アルゼンティン園芸総合試験場果樹部門の
試験研究業務と日系移住地果樹栽培の現況 —

平成4年2月

国際協力事業団

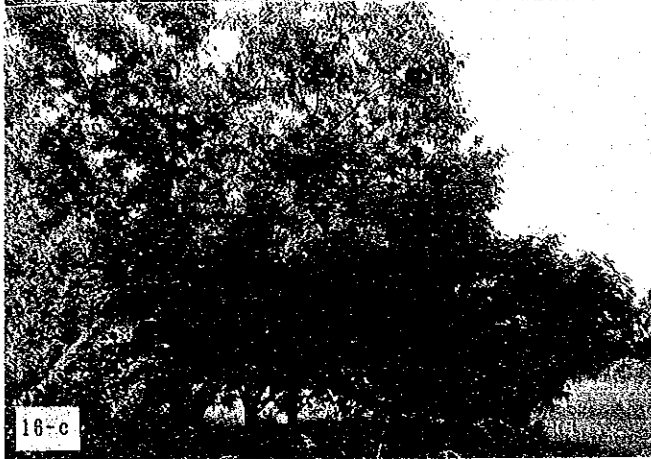
16-c

写真16-c ブエノス・アイレス市郊外のクリ樹

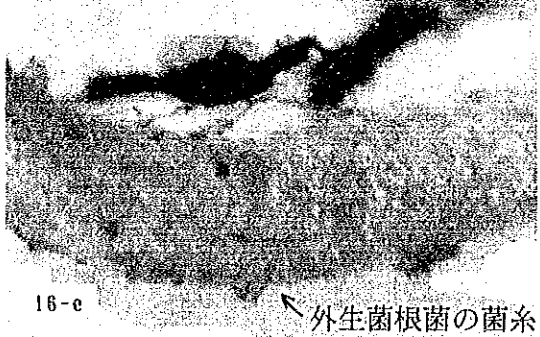
16-e

写真16-e 日本（松山市）におけるクリの菌根

上：外生菌根菌の菌糸によって、根が白く観察される。
下：外生菌根菌の菌糸によって、根が完全に覆われている。

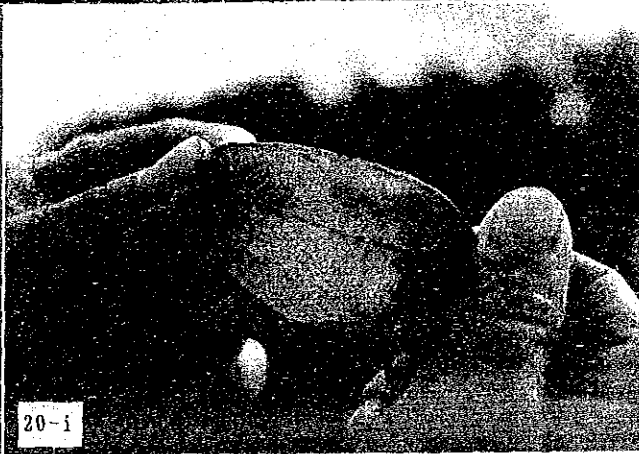
写真20-i マーコット葉における斑入り状のクロロシス
典型的なショック症の症状である。ウンシュウミカンの枝枯れ症（仮
称）の場合でもこのような症状に似た葉が観察される。今後詳細な調
査が必要である。
