4.5 提言

5. ライフライン施設に対する被害

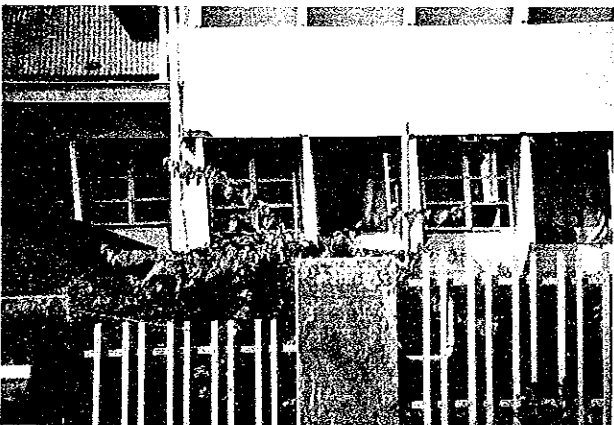
写真4.5 エンデ市庁舎。クローズアップ写真。

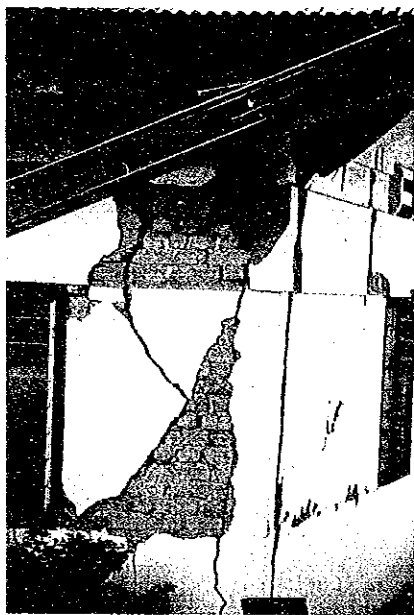
写真4.9 アドベで造った平屋住宅。大きな被害を受けている。

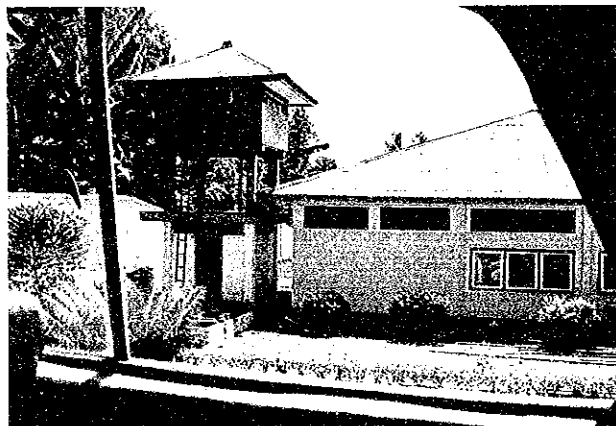
写真4.22 上記と同じ形式の鉄筋コンクリート塔

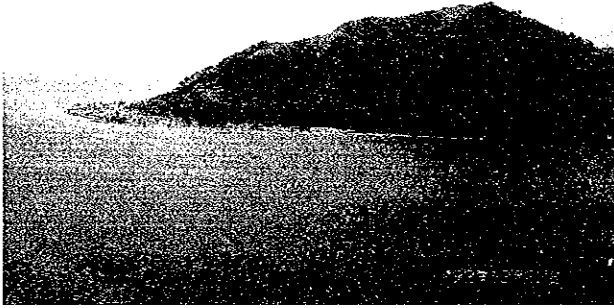
写真4.31 バビ島の遠景

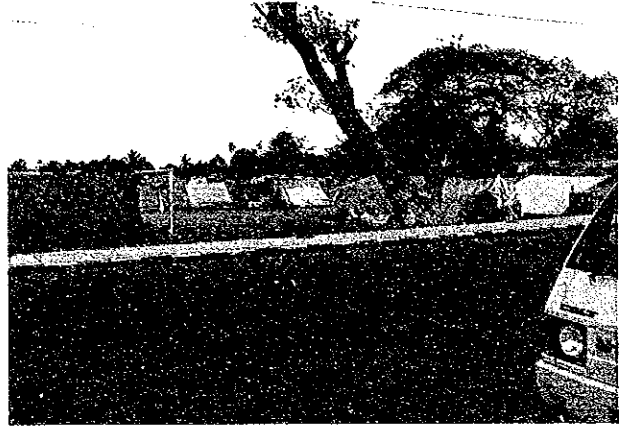
写真4.49-2 49-1と同じ。

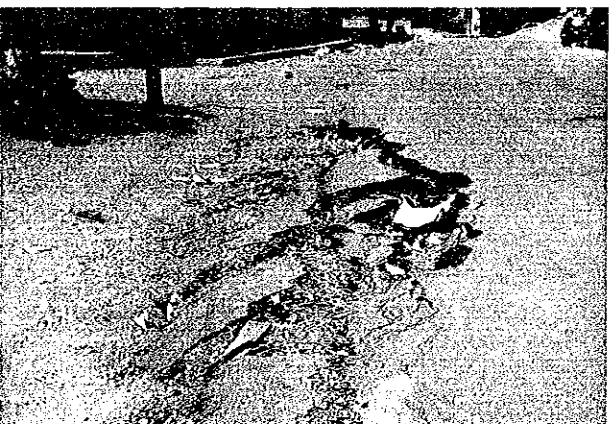
写真4.54-2 写真4.54-1と同じ
