ヴェトナム社会主義共和国  
ダニム電力システム改修計画調査

ファイナル・レポート

写真集

平成 7 年 6 月

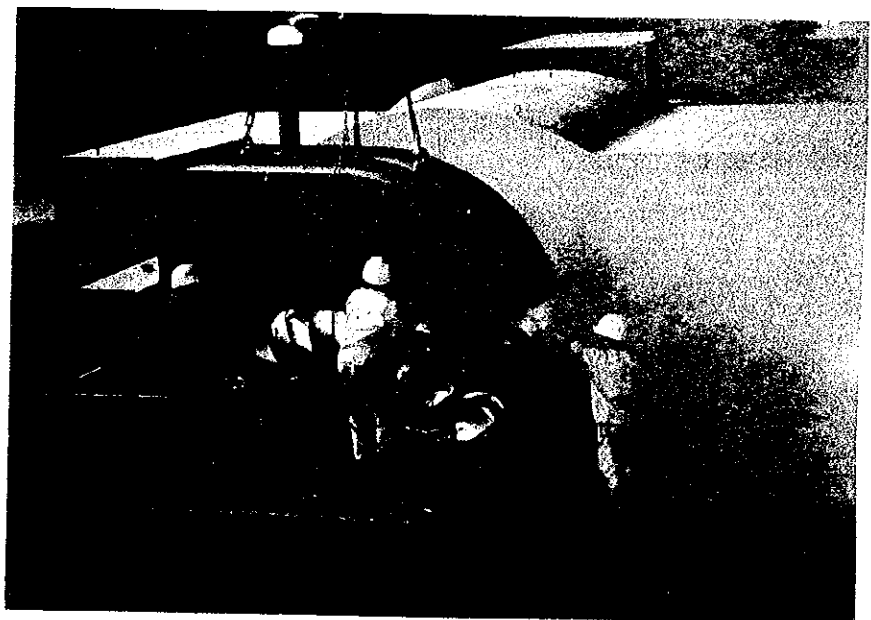
3. Upper Needle & Deflector  
(Unit No. 4)

上部ニードル、デフレクター  
(4号機)

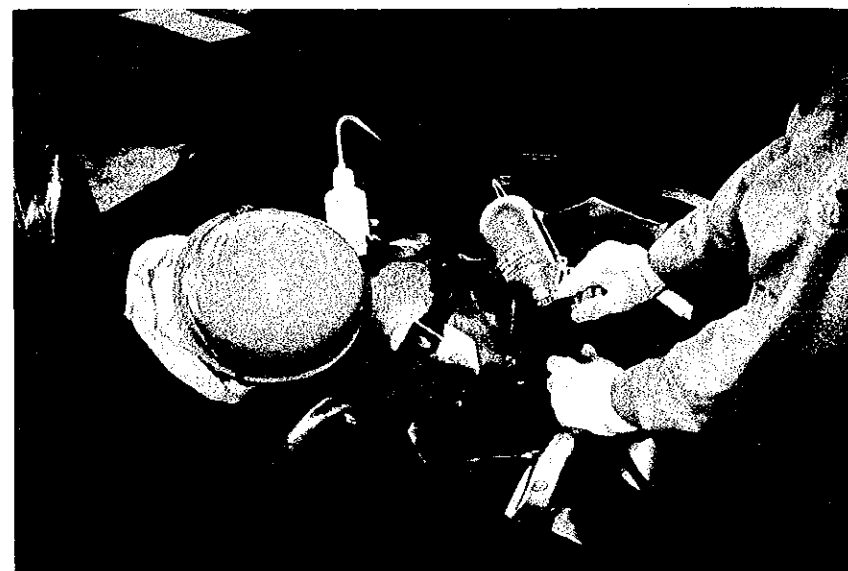
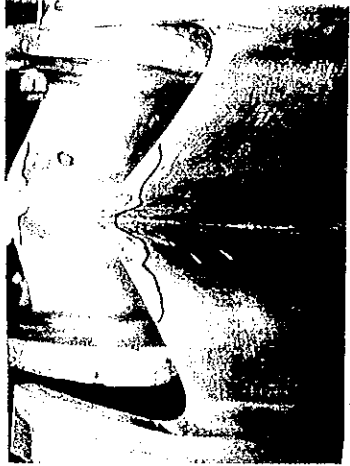
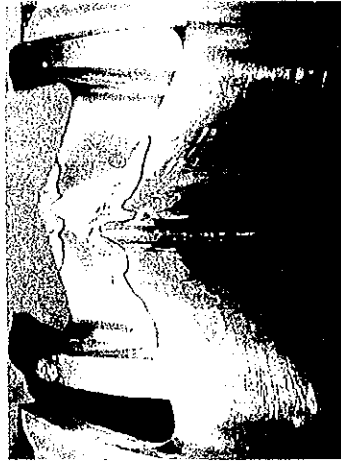
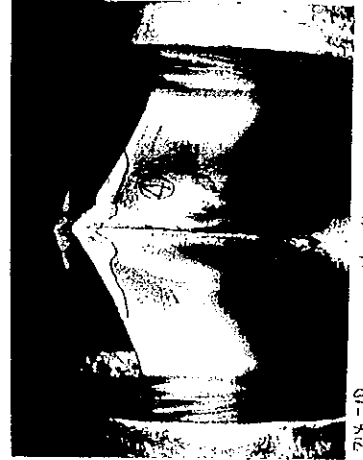
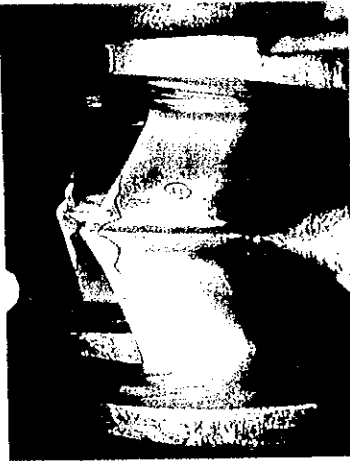
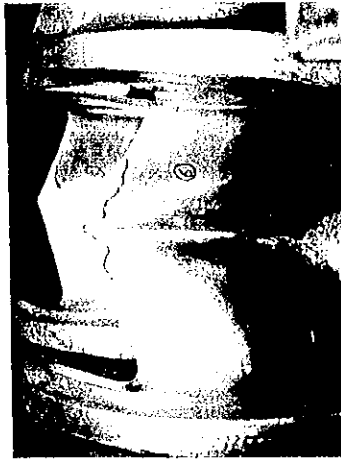
No. 14  
Visual Inspection of Unit No. 4 Runner (1)

4号機ランナの目視検査 (1)

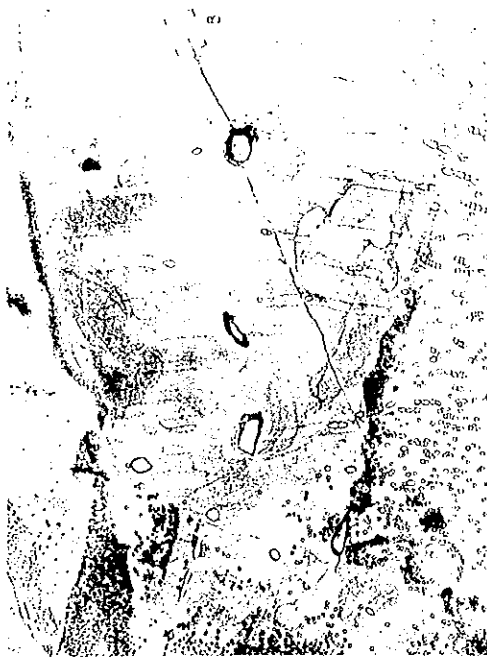
No. 20  
Microstructure Observation of Spare Runner  
(Bucket No. 15)

検査スベアランナの磁粉探傷  
バケット No. 15

INDICATION OF DEFECT

crack of repair welding  
for cavitation erosion.

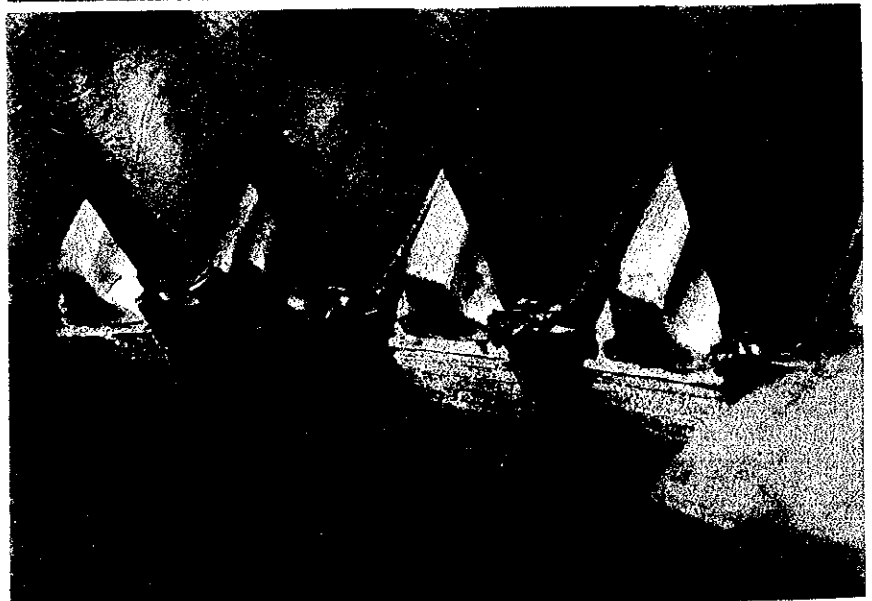
6. Trace of Overheating & Stator Core End (Exciter Side) of Unit No. 4

4号発電機 固定子鉄心端部（励磁機側）の過熱跡と汚損

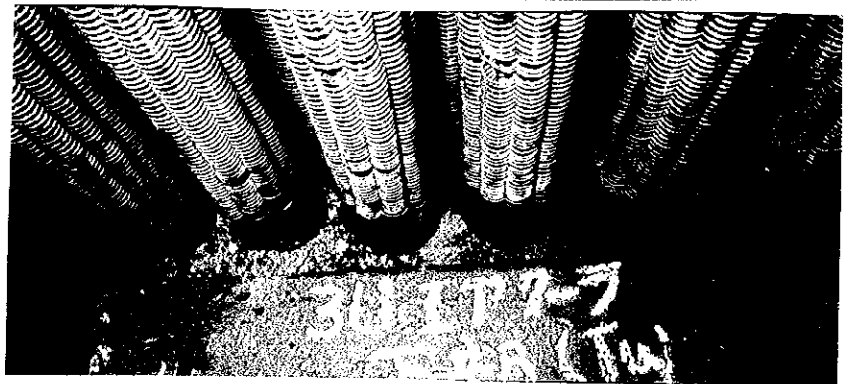
12. Condition of Cooling Fin Coils on Air Cooler of Unit No. 3

3号発電機 空気冷却器の冷却フィンコイルの状況

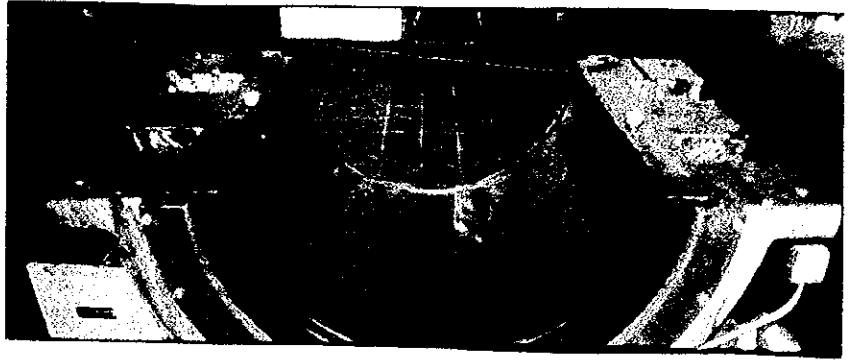
33. Liquid Penetrant Test of Bottom Bearing Metal (Turbine Side) of Unit No. 4 (1/3)

4号発電機 主軸受下部メタル (水車側) 浸透探傷テスト (1/3)

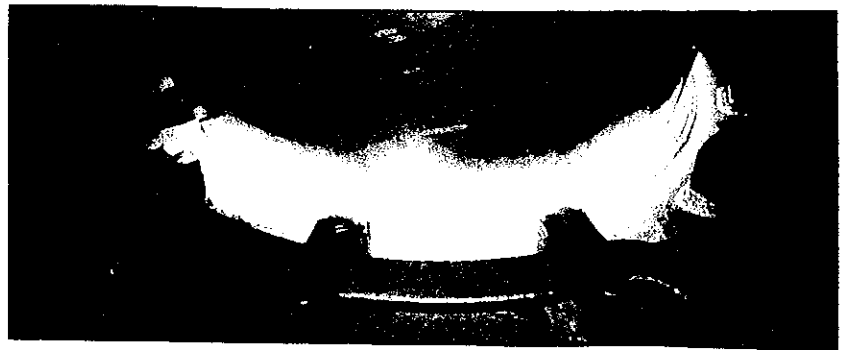
37. Liquid Penetrant Test of Main Shaft  
(Exciter Side) of Unit No. 4

4号発電機 主軸（励磁機側）浸透  
探傷テスト

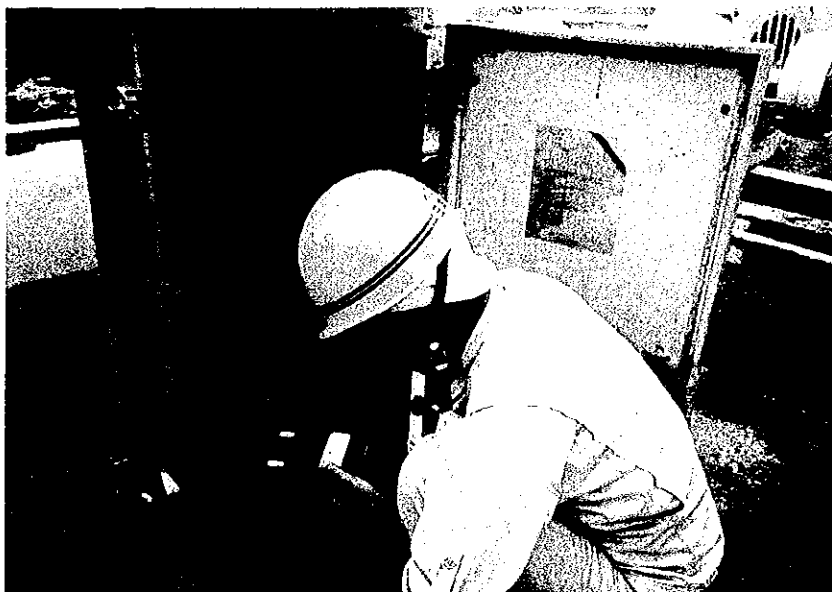
10. Inspection of distribution  
panel (insulation test)

機側操作盤の調査  
(絶縁試験)

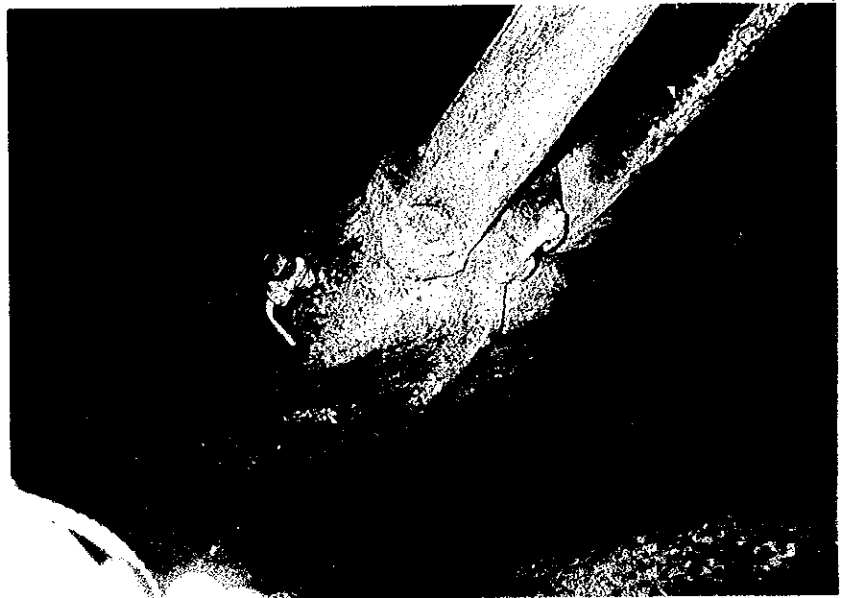
#### 1. Submerged sluice valve

冠水している  
スルース・バルブ

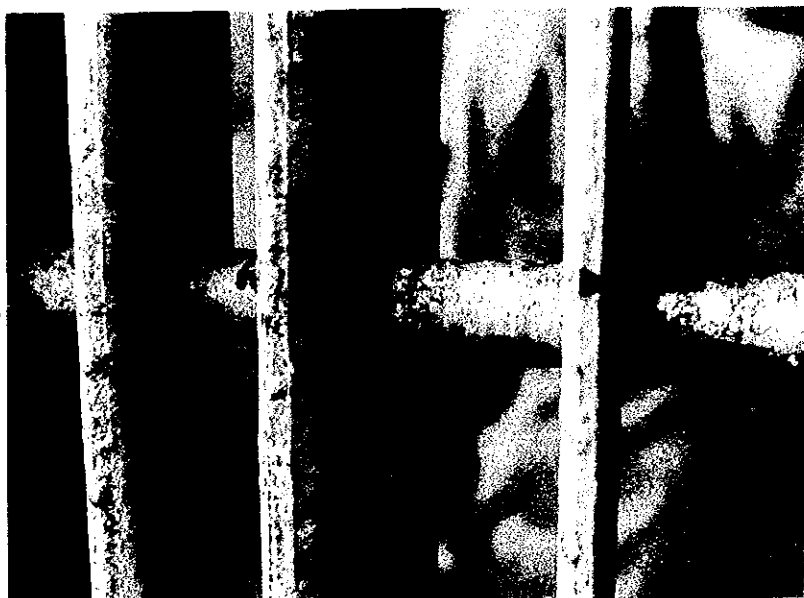
4. Loosing and damage of distance piece for upstream trash rack bars

上流部トラシュラック・バー  
のスペーサーの損傷及び弛み

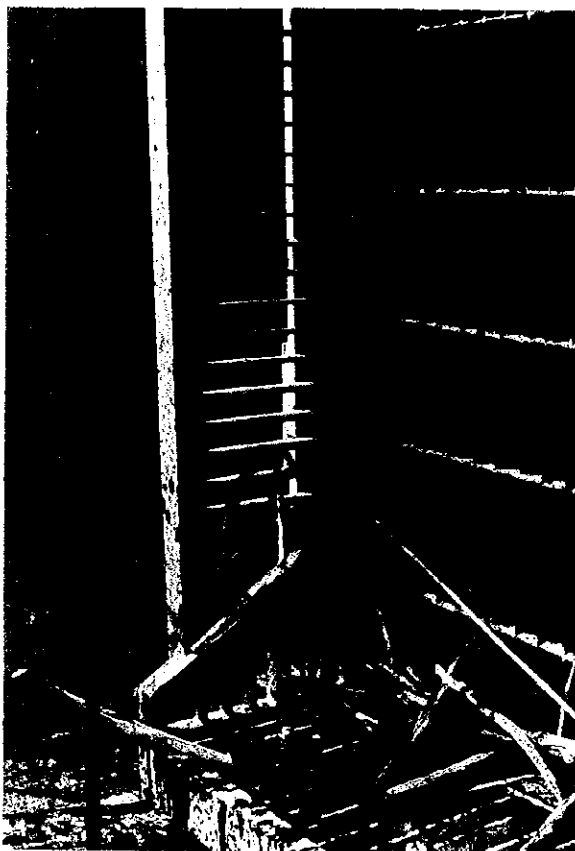
7. Downstream trash rack panel improved by PC-2 with addition of side panels

PC-2によりサイドパネルを追加改修された下流側トラシュラック

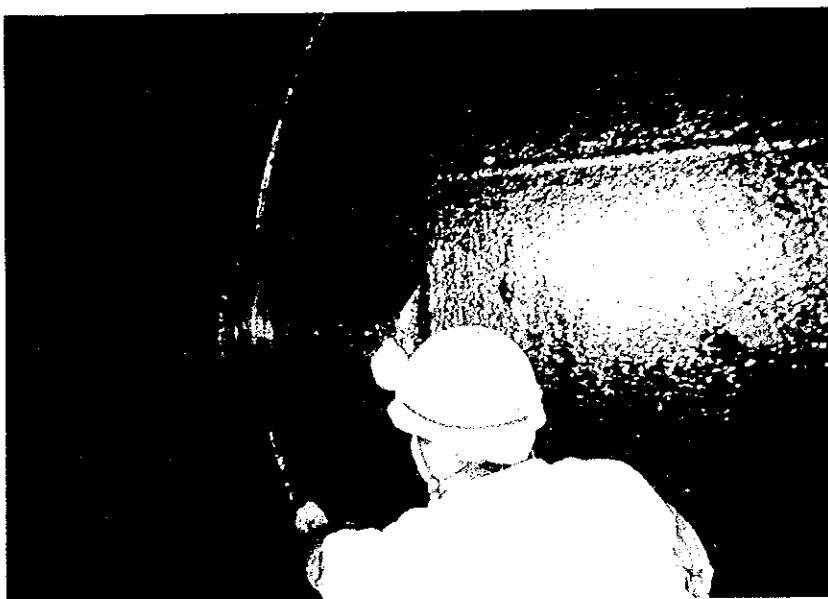
5. Leakage from No.1 butterfly valve (No leakage)

No. 1 バタフライ・バルブからの漏水無し

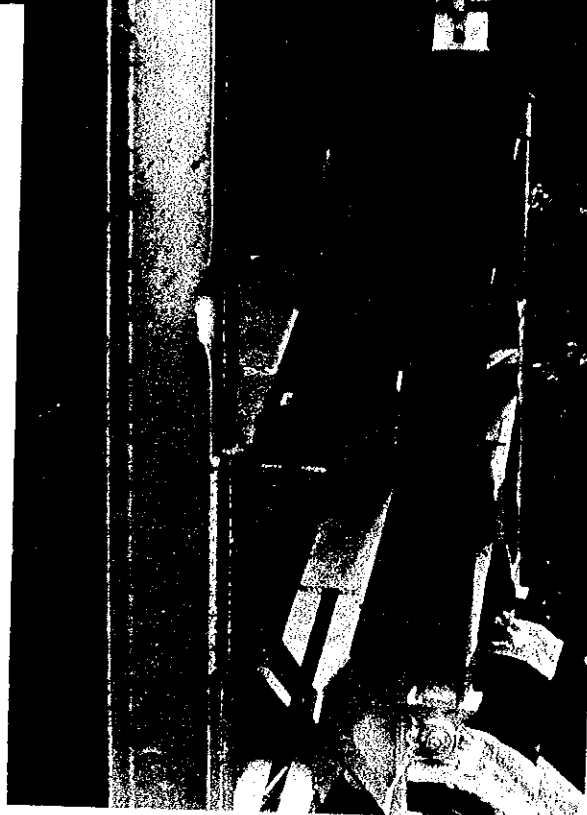
E-6. Steel support of No.6 ring girder damaged due to fallen stone

落石にとって損傷した No. 6  
リングガーダーの支持物

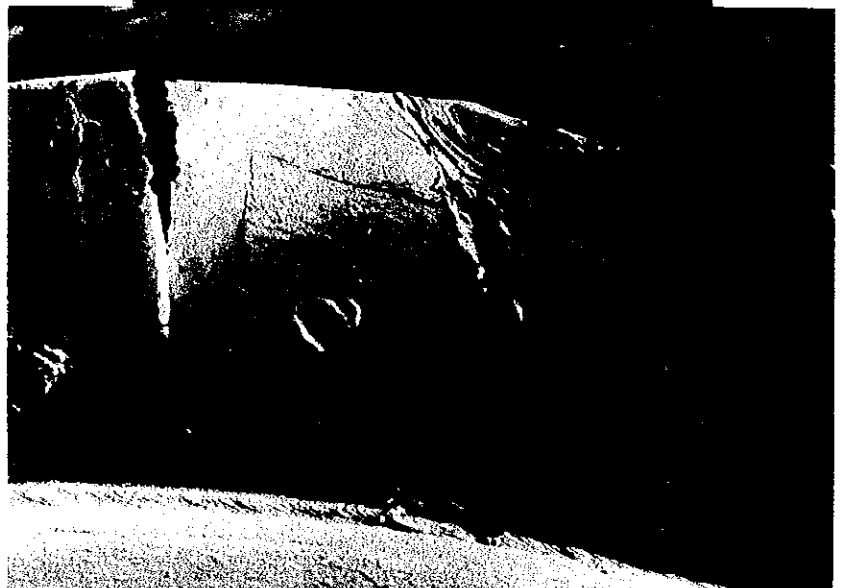
E-9. Dye penetrant inspection  
for No.54 ring girder  
damaged due to fallen  
stone

落石によって損傷した No. 54  
のリングガーダーの浸透探傷  
検査
