第 4 章

ダム、土木構造物および水文データ収集装置

変電設備

送電設備

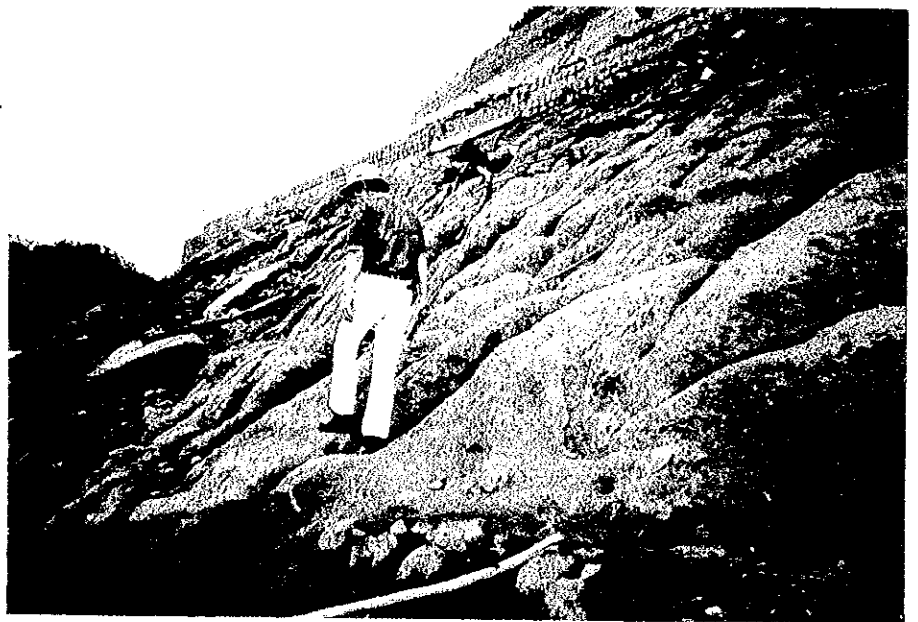
11. Erosion along Left Bank Side of the
Reservoir in the Upstream Portion of
Spillway

洪水吐に近い貯水池左岸側斜面の
浸食

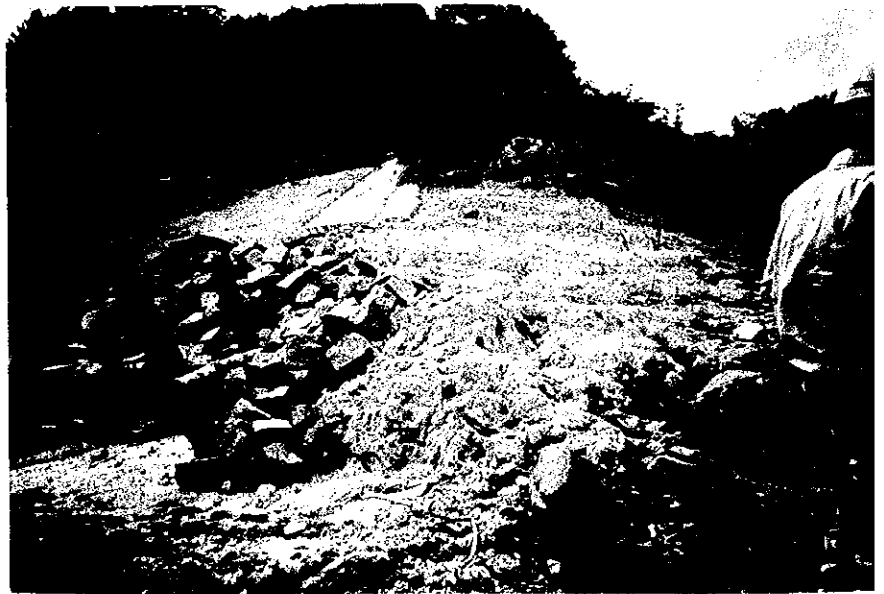
13. Land Slide Occuring around Inlet Channel of Intake Structure (1/2)

取水口付近の法面崩壊箇所 (1/2)

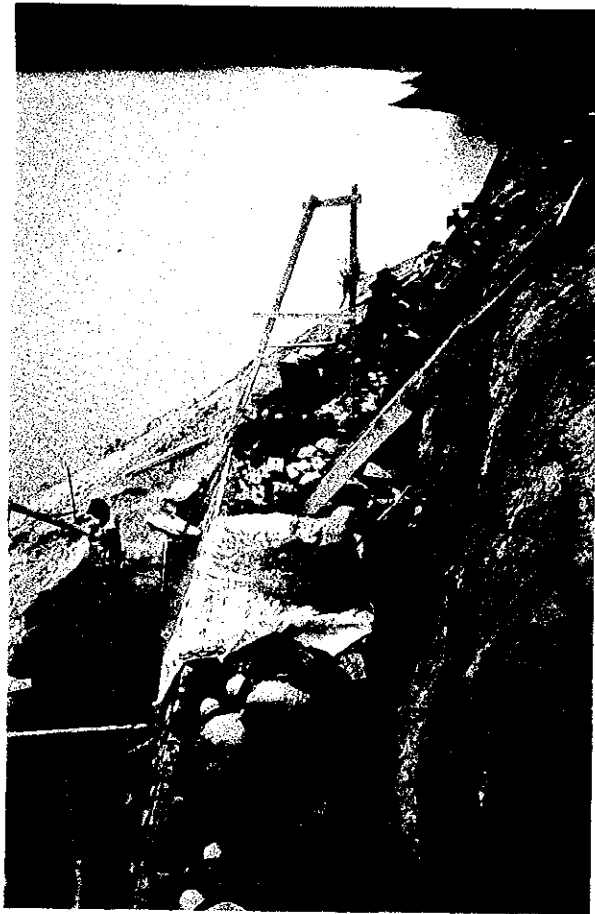
20. Rehabilitation Works for Land Slope
on the Left Bank
(from the Road Surface to the
Reservoir Surface)

左岸側道路の法面保護工事
(道路から貯水池水面に下る法面)

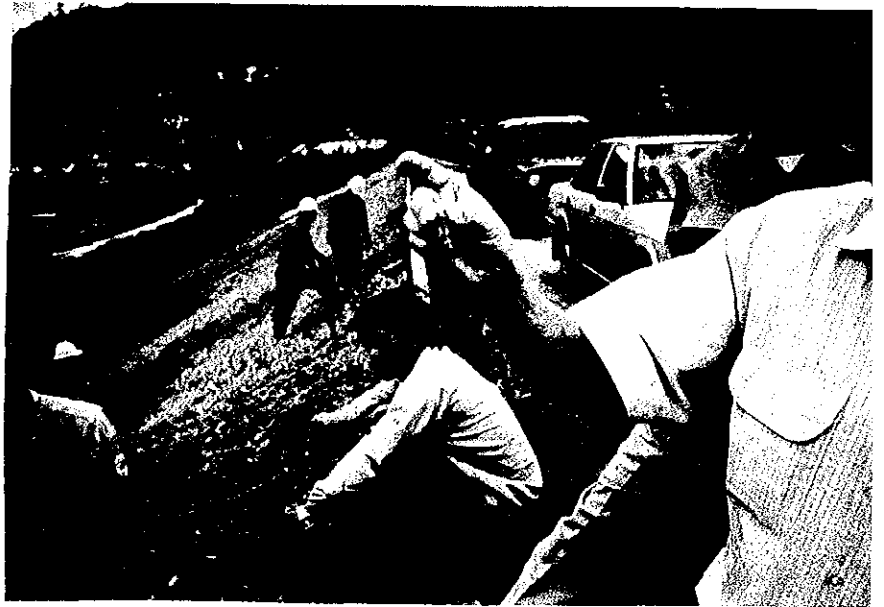
21. Inspection of White Ants on the Dam Body
Body

ダム堤体における白アリ調査

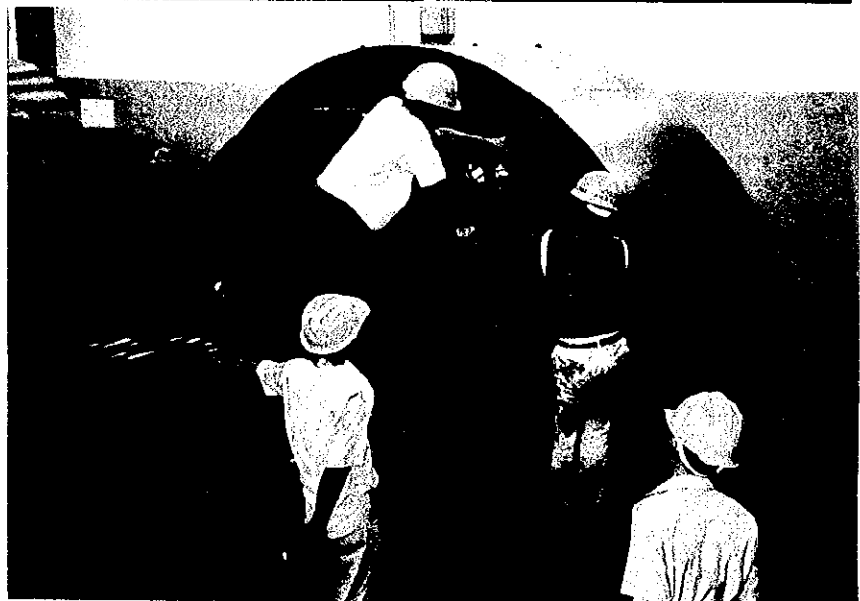
3. Synchronous Condenser (Unit No. 1) under Inspection

同期調相機（1号機）の検査風景
