CHAPTER 4

DAM, CIVIL STRUCTURES AND HYDROLOGICAL DATA ACQUISITION SYSTEM

CHAPTER 5

SUBSTATION FACILITIES

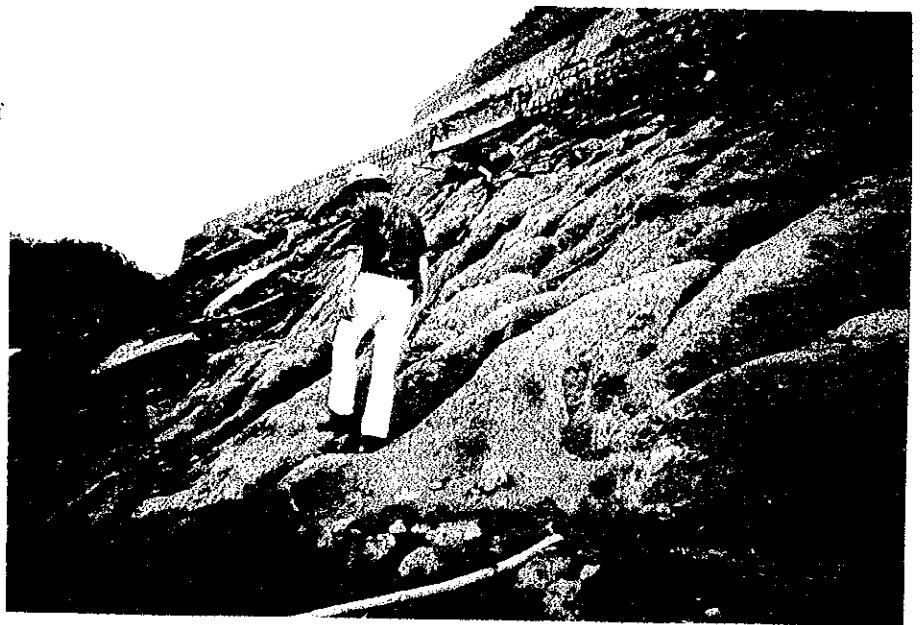
11. Erosion along Left Bank Side of the
Reservoir in the Upstream Portion of
Spillway

洪水吐に近い貯水池左岸側斜面の
侵食

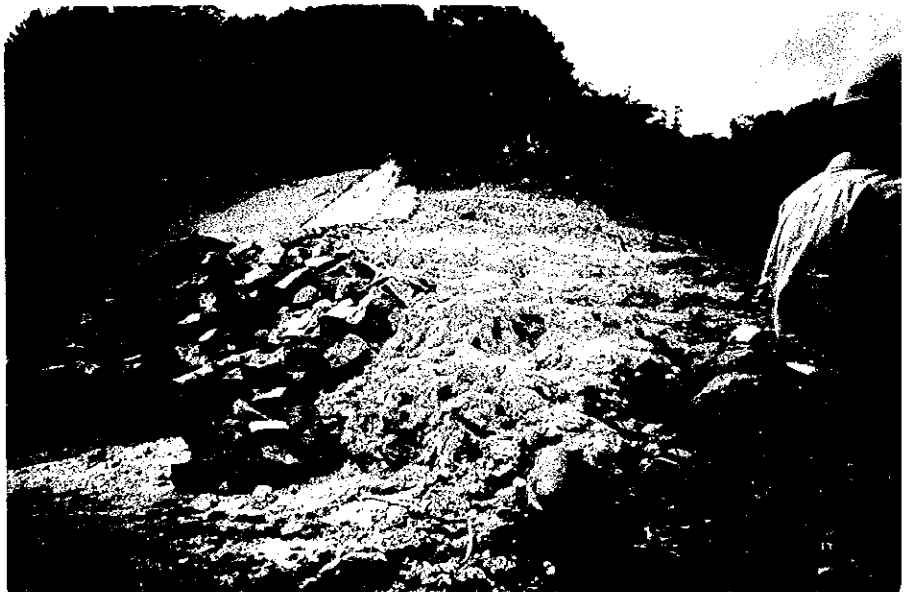
13. Land Slide Occuring around Inlet
Channel of Intake Structure (1/2)

取水口付近の法面崩壊箇所 (1/2)

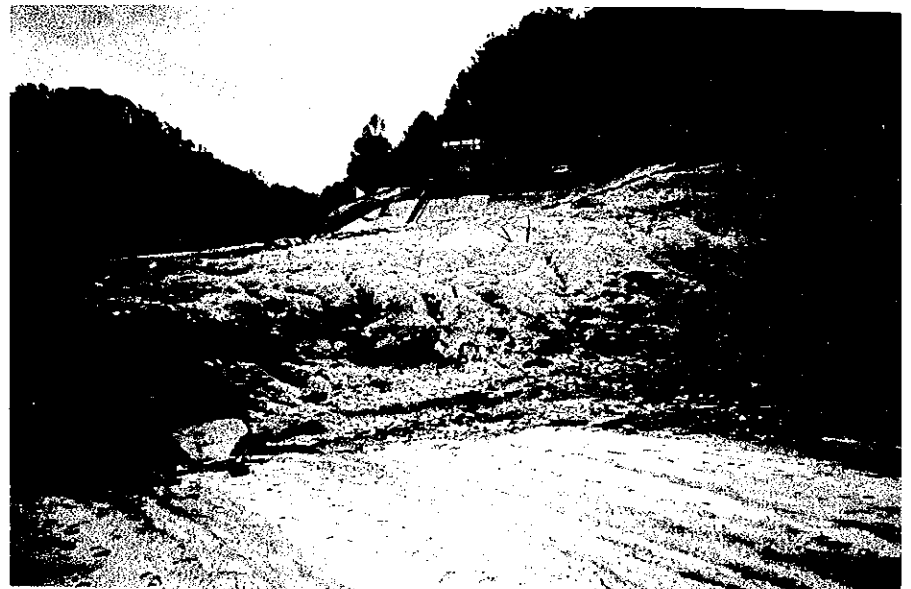
14. Land Slide Occuring around Inlet
Channel of Intake Structure (2/2)

取水口付近の法面崩壊箇所 (2/2)

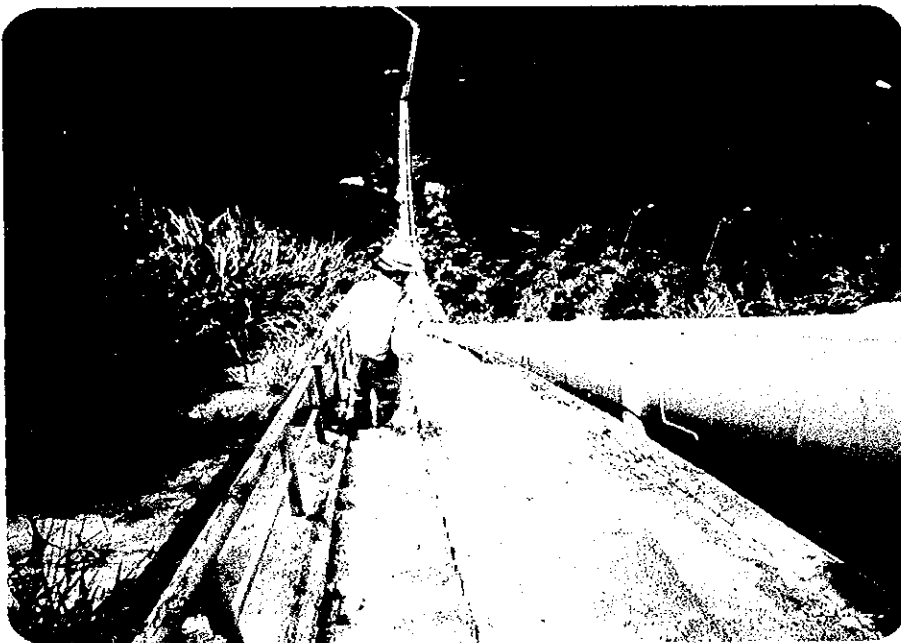
15. Inspection of Foundation of the Penstock Line
(Anchor Block No. 3 - No. 7)

水圧鉄管路の基礎調査
(アンカーブロック No. 3 - No.7)

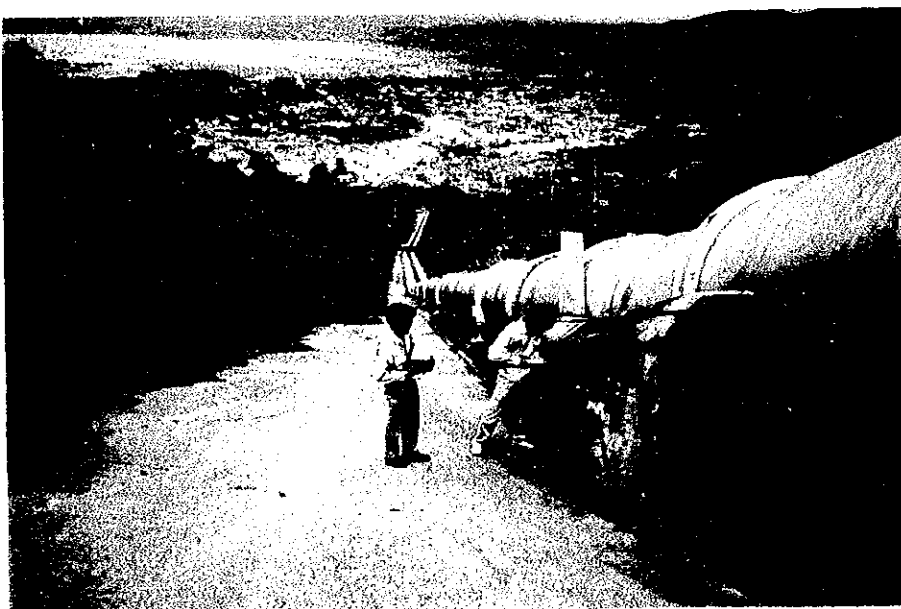
16. Inspection of Anchor Blocks of Penstock Line
(Anchor Block No.8)

水圧鉄管路のアンカーブロック調査
(アンカーブロック No. 8)

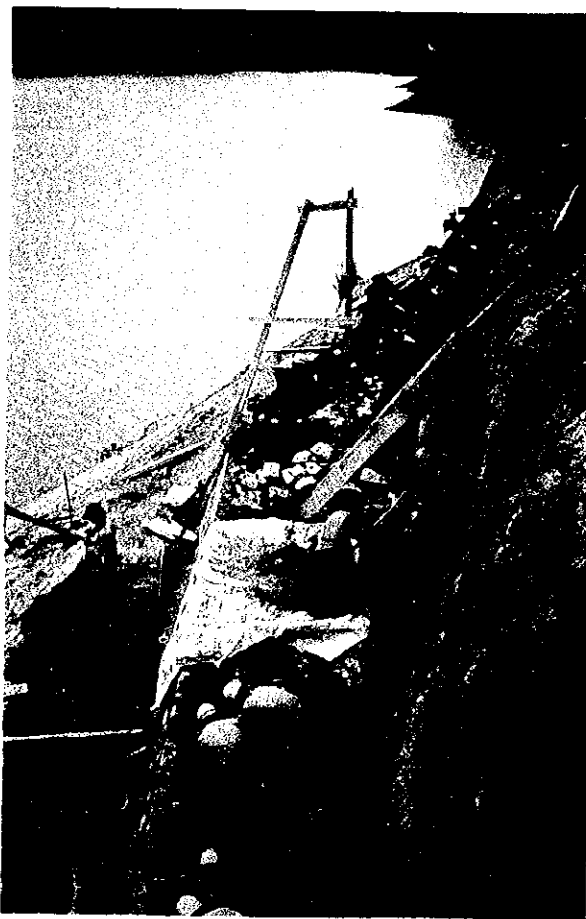
20. Rehabilitation Works for Land Slope
on the Left Bank
(from the Road Surface to the
Reservoir Surface)

左岸側道路の法面保護工事
(道路から貯水池水面に下る法面)

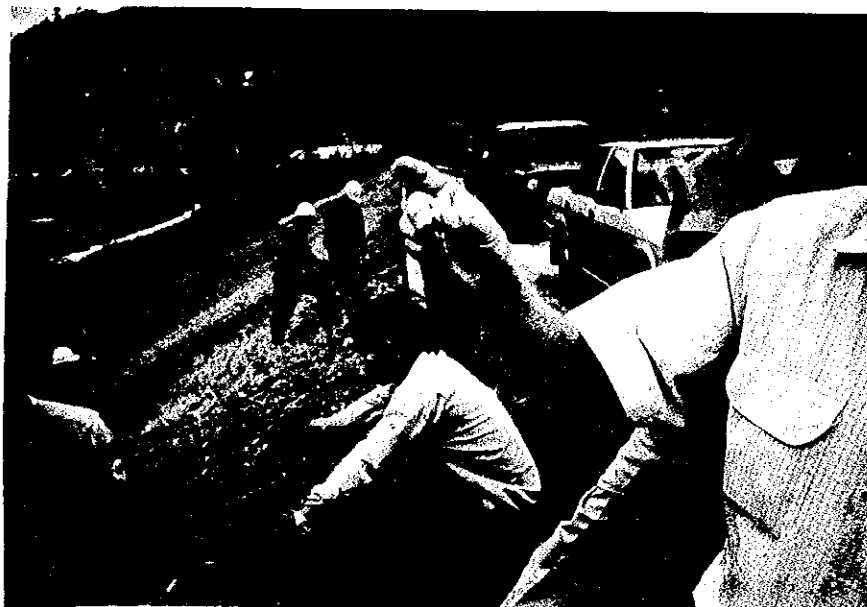
21. Inspection of White Ants on the Dam Body

ダム堤体における白アリ調査
