## サイト状況確認調査結果

対象 60 校のサイト状況確認調査の結果は、以下の順序にてここに整理した。

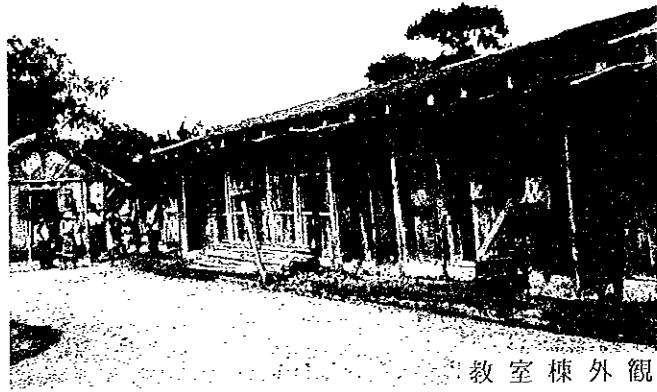
教室棟外観

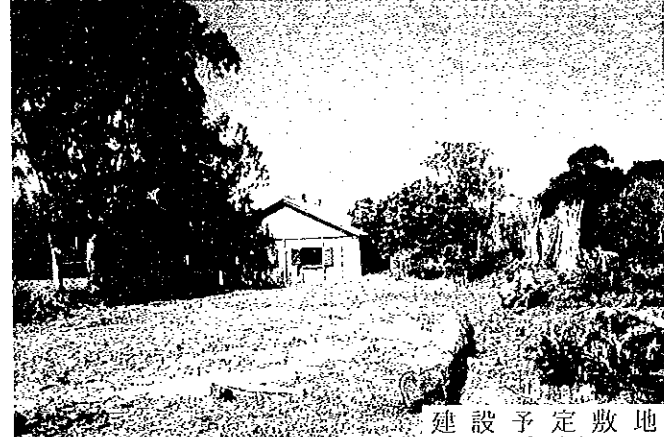
建設予定敷地

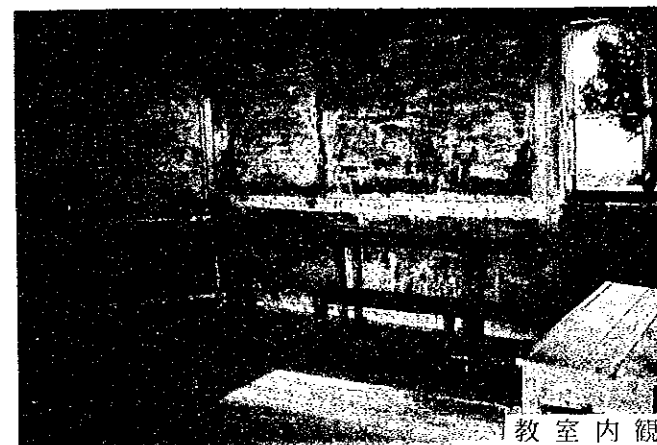
教室内観

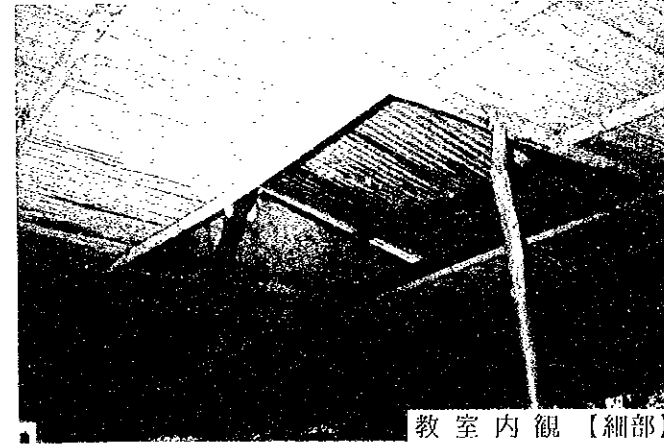
教室内観【細部】

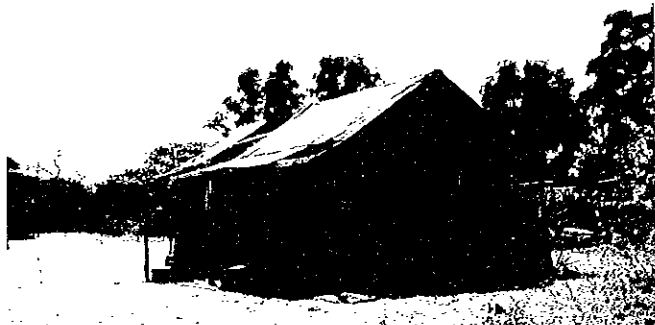
教室棟外観【半壊】

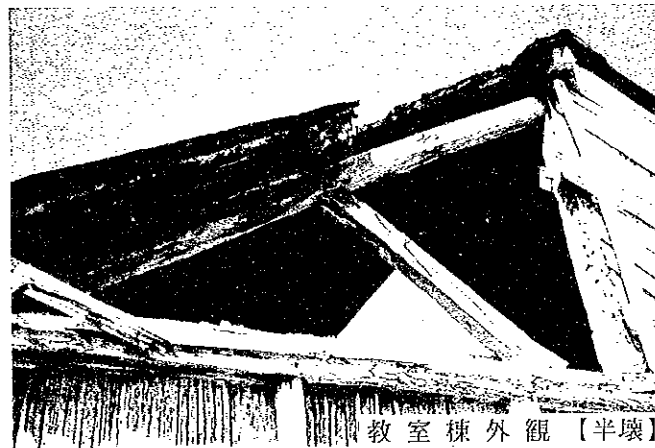
教室棟外観【半壊】

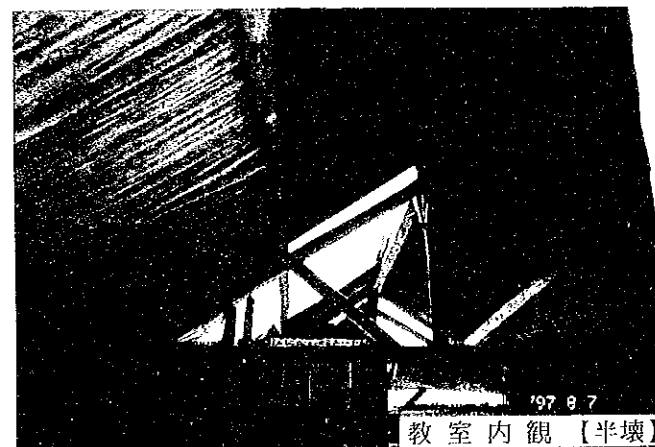
教室内観【半壊】

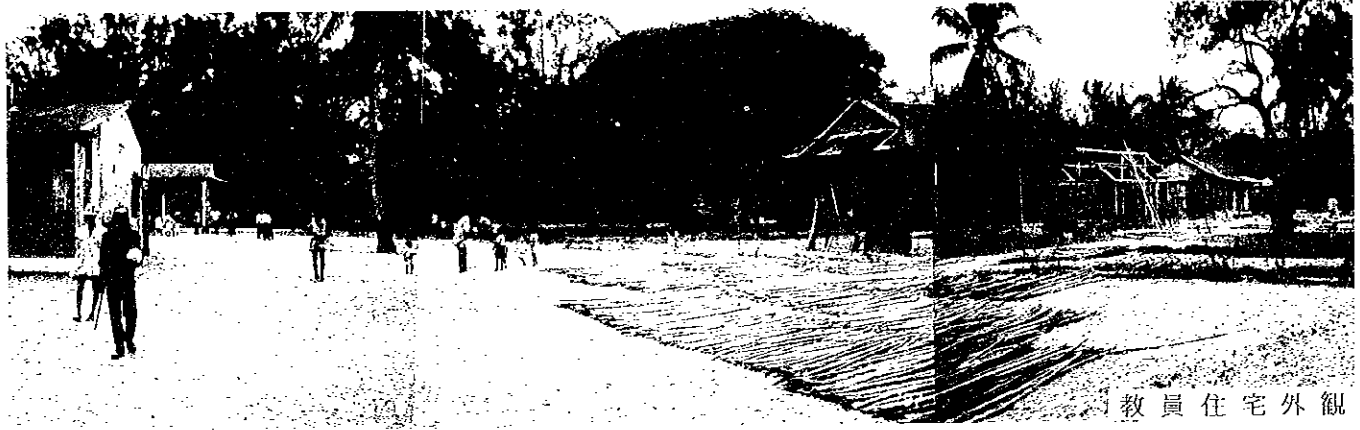
教員住宅外觀

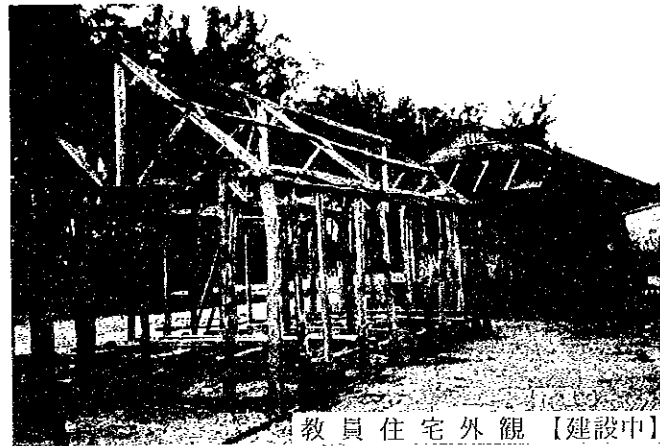
教員住宅外觀【建設中】

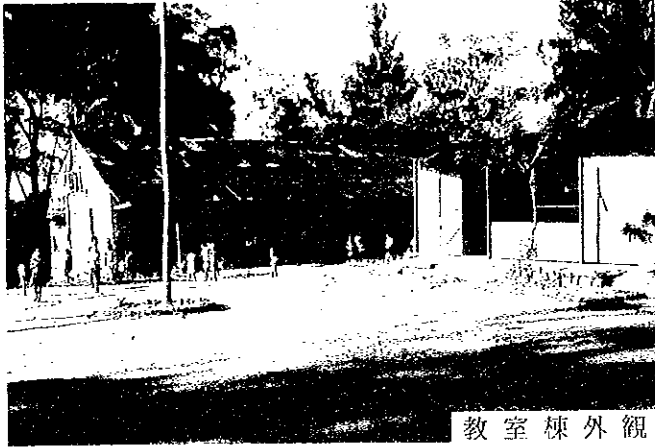
教室棟外観

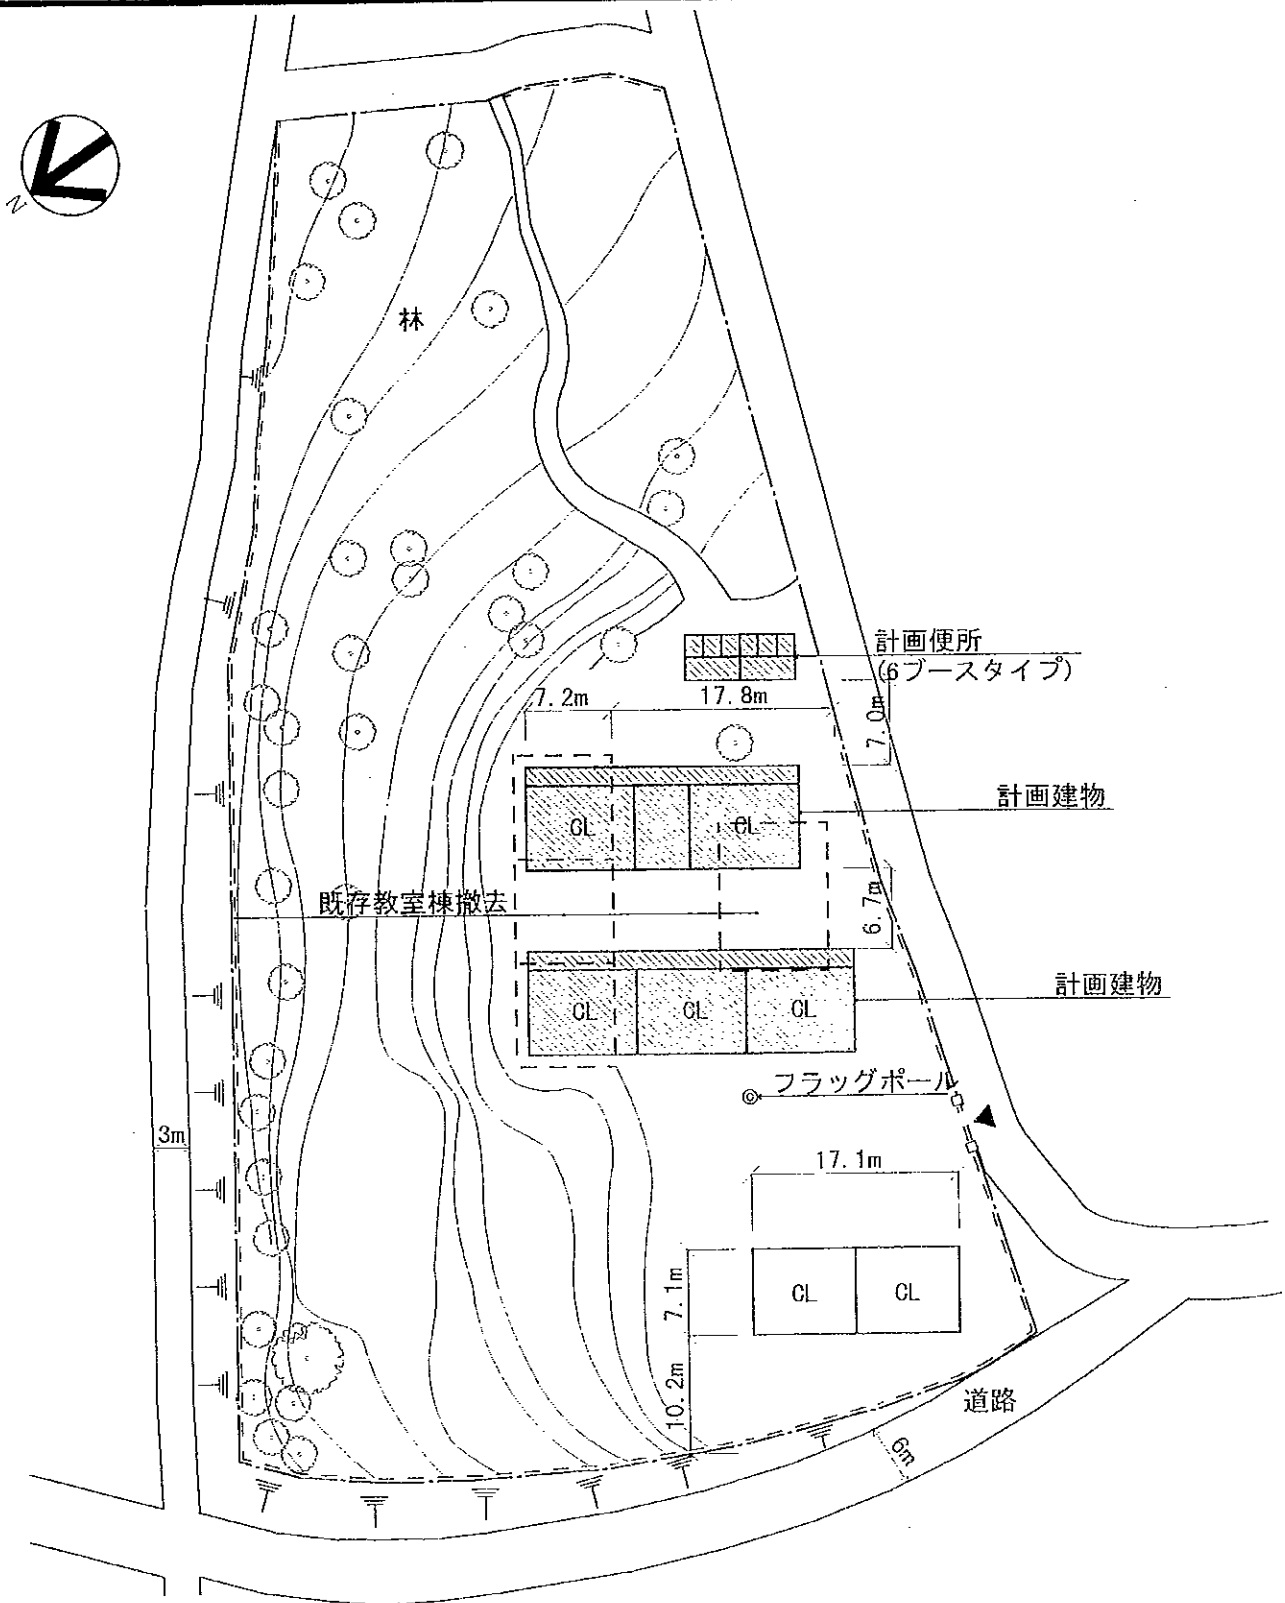
MH4 BETSIZARAINA

電気の供給		<input type="radio"/> 有 <input checked="" type="radio"/> 無				
同一サイトの同種計画の実施および計画		<input type="radio"/> 有 <input checked="" type="radio"/> 無				
潜在就学可能児童数				90 人		
入学子定児童数				86 人		
現有児童数						
学級	11c	10c	9c	8c	7c	計
男子	87	62	46	32	29	256
女子	67	70	70	38	19	264
計	154	132	116	70	48	520 人
現有教員数						10 人
クラス数	11c	10c	9c	8c	7c	計
	2	2	2	1	2	9
2部制授業	6 クラス / 3 教室	3部制授業	1 クラス / 1 教室	4部制授業	1 クラス / 1 教室	
複式学級	1 クラス / 1 教室					
備考欄	・敷地が狭くまたレベル差がある為、新教室建設場所も限られる。 ・別敷地 (徒歩5分) に未開から使用予定の新校舎 (2教室) がある。

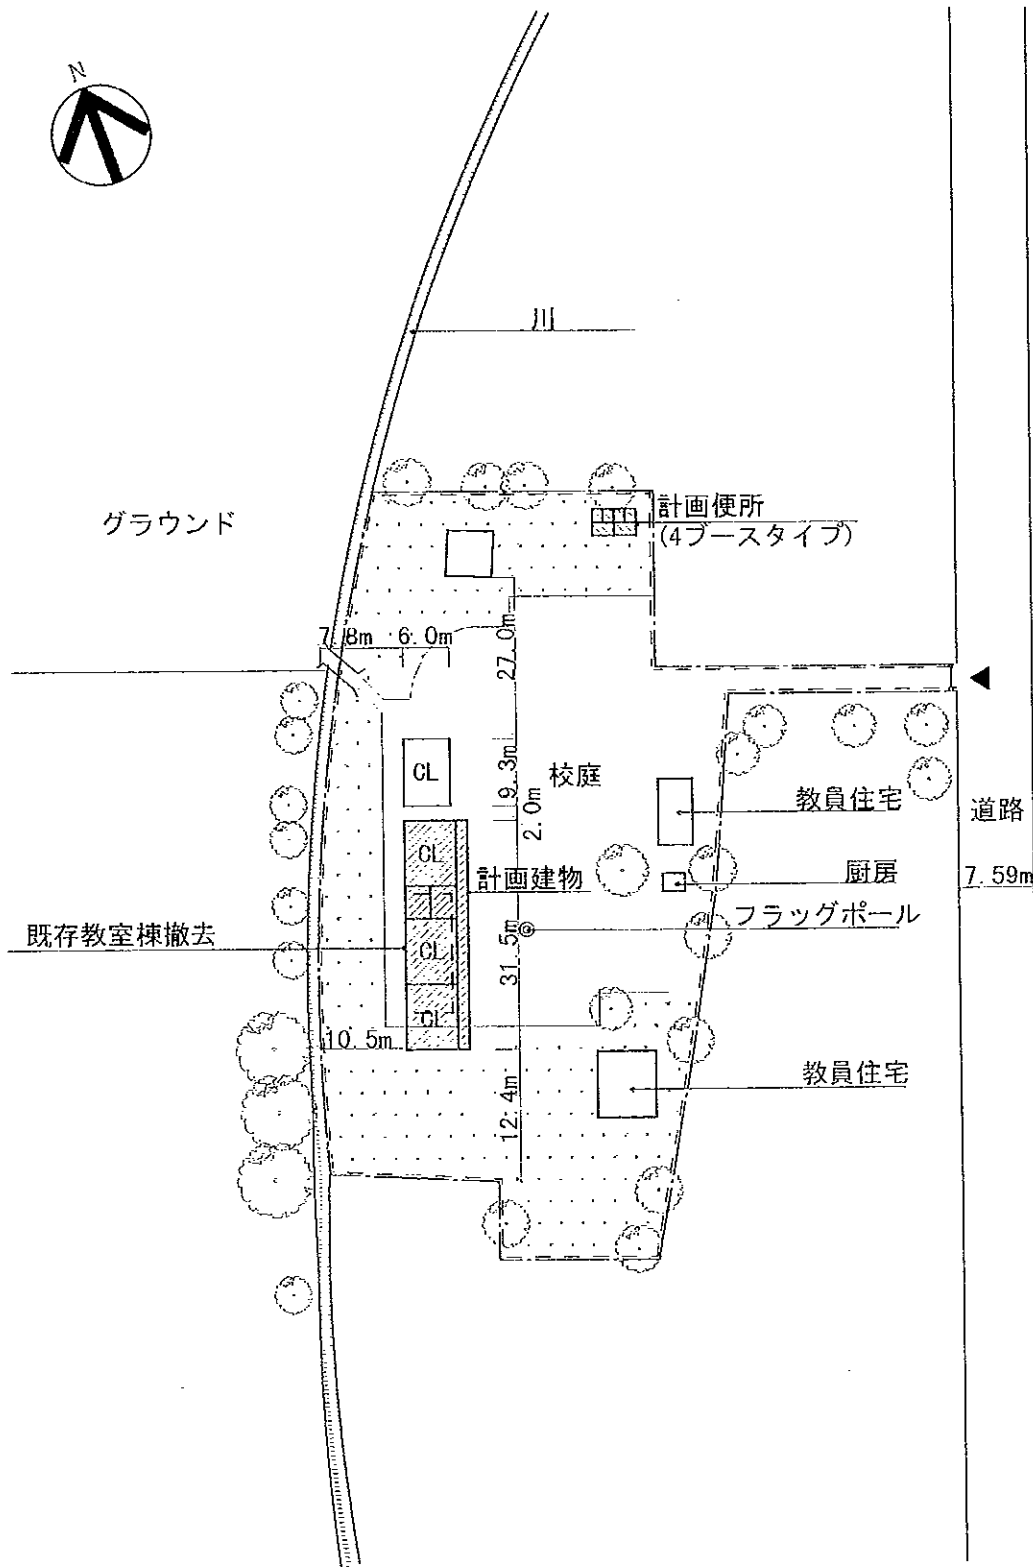
計	55	35	23	14	-	127 人		
現有教員数		2 人						
クラス数	11e	10e	9e	8e	7e	計		
	1	1	1	1	-	4		
2部制授業	2 クラス /	1 教室	3部制授業	- クラス /	- 教室	4部制授業	- クラス /	- 教室
複式学級	2 クラス /	1 教室						
備考欄	・1993年のサイクロンによる建物の崩壊のため学校を閉鎖、1994年より授業を再開した。
