現場調査シート

REF. No. MK6	学校名 EPP MIDEBOKA 1	調査日 平成9年8月14日	担当班 B班	Sheet No. 28		
アクセス	アクセス状況 距離	○車両により運搬可能である ・幹線道路 (NR-12) より (1) Km	・運搬が困難である	・運搬不可能である ・ (MANAKARA) 市より (18) Km		
サイト状況	土地所有権 面積 敷地形状 高低差 地質	○政府 約 0.4 ha ・施設建設に適切である ・フラットである ○施設建設に適切である	・地域共同体 ・個人 ・不適切である ○プロトタイプの検討により可能である ○高低差はあるが、施設建設に問題ない ・ボーリング調査等が必要である	・不明 ・不適である ・不適である		
施設概要	校舎 (3 棟)	棟-1	棟-2	棟-3		
		建設主体	・地域共同体 ・政府 ・私政府 ・他	・地域共同体 ・政府 ・私政府 ・他	・地域共同体 ・政府 ・私政府 ・他	
		建設年度	1952	1962	1986	
		構造	屋根 壁	・木造 ・鉄骨造 ・木造 ・鉄骨造 ・ブリック造 ・他	・木造 ・鉄骨造 ・木造 ・鉄骨造 ・ブリック造 ・他	・木造 ・鉄骨造 ・木造 ・鉄骨造 ・ブリック造 ・他
		仕上	屋根 壁 床	・トタン折板 ・椰子葉葺 ・瓦 ・他 ・モルタル・土 ・ラヴィナラ ・板 ・ペイント ・他 ・モルタル ・土 ・板 ・他	・トタン折板 ・椰子葉葺 ・瓦 ・他 ・モルタル・土 ・ラヴィナラ ・板 ・ペイント ・他 ・モルタル ・土 ・板 ・他	・トタン折板 ・椰子葉葺 ・瓦 ・他 ・モルタル・土 ・ラヴィナラ ・板 ・ペイント ・他 ・モルタル ・土 ・板 ・他
		整備状況	・良好 ・短期的には使用可能 ・補修を要する ・危険又は不衛生	・良好 ・短期的には使用可能 ・補修を要する ・危険又は不衛生	・良好 ・短期的には使用可能 ・補修を要する ・危険又は不衛生	
		教室数	3 教室	1 教室	1 教室	
	使所	有 無 構造 処 理	・有 ・木造 ・浸透式	・無 ・ブリック造 ・他	・他	
	サイクロン	被害年月	・1989年 月	・1995年 月	・1997年 月

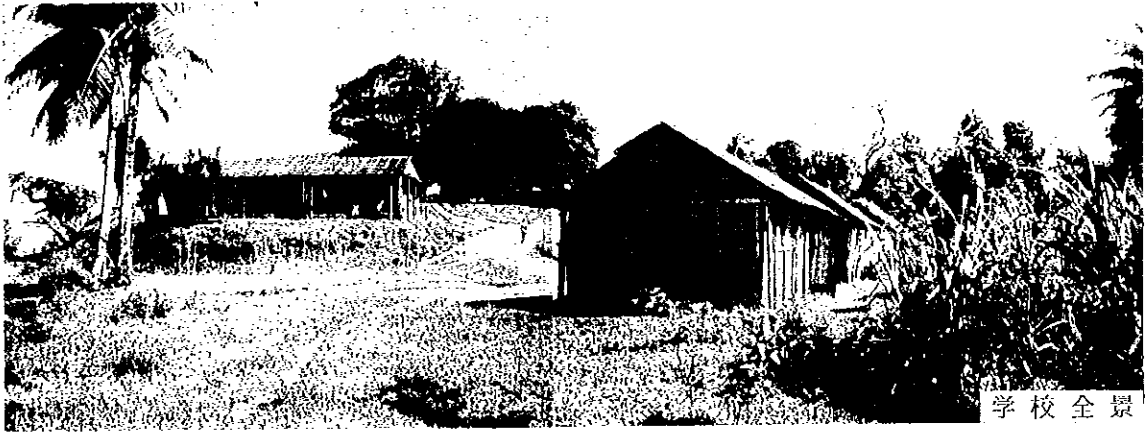
学校全景

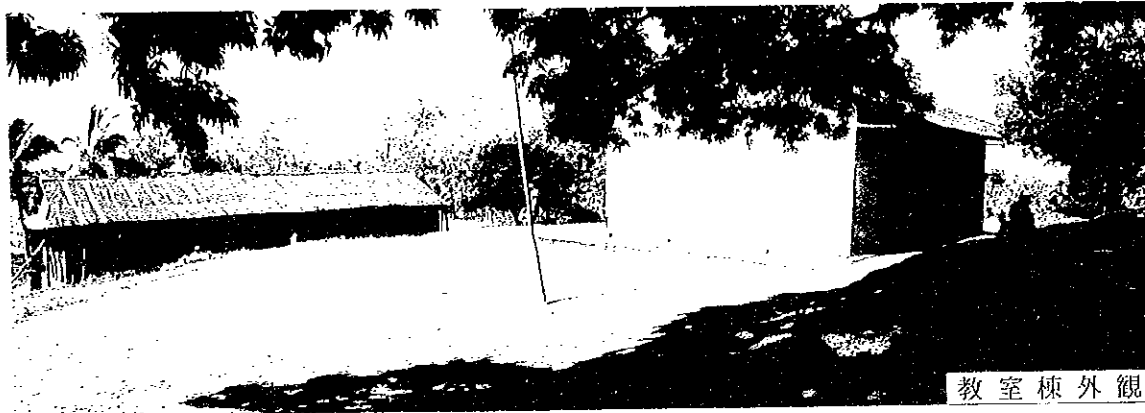
教室棟外観

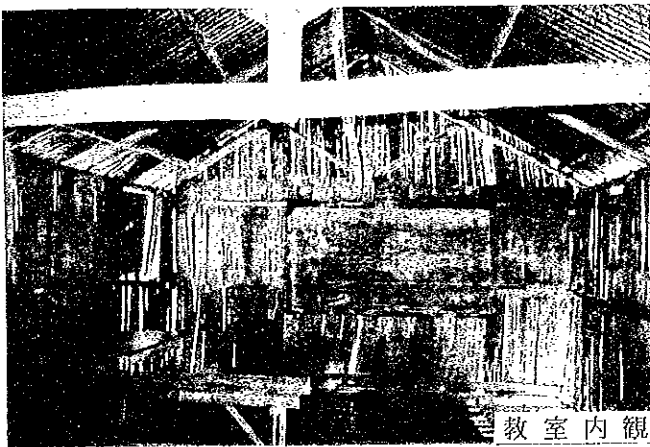
教室内観

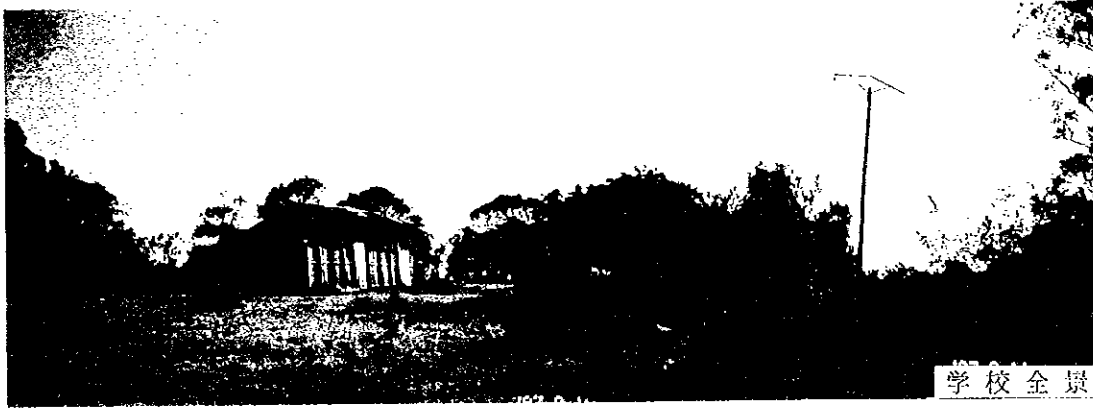
学校全景

1	1	1	1	-	4
2部制授業	3 クラス / 1 教室	3部制授業	- クラス / - 教室	4部制授業	- クラス / - 教室	
複式学級	2 クラス / 1 教室					
備考	・3教室棟（5教室）、教員住宅が1989年のサイクロンで崩壊した。現在1棟のみ地域住民の手により建設中である。 ・その後近くのプロテスタント系の教会を使用していたが、その教会も1997年のサイクロンで崩壊し（現在建設中）、 今年はカトリック系の教会を使用中。 ・敷地の回りには全く民家が見えない。 ・教員はマナカラ市内から15分かけて徒歩通勤している。 ・当フクツタンスの児童16人（7e）、7人（8e）がマナカラ市内に徒歩15分かけて通学している。

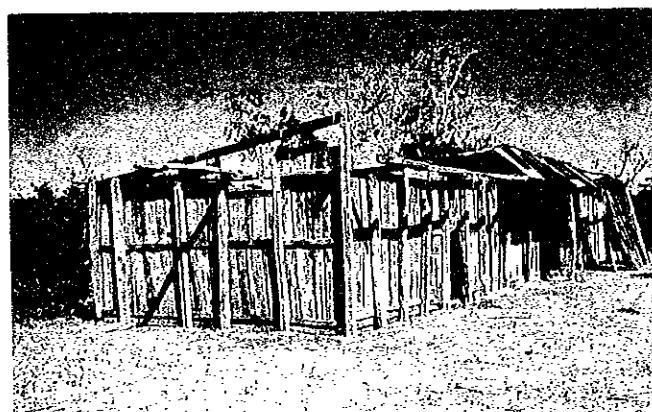
Extérieur/Bâtiment de salles de classe (demi - destruction)

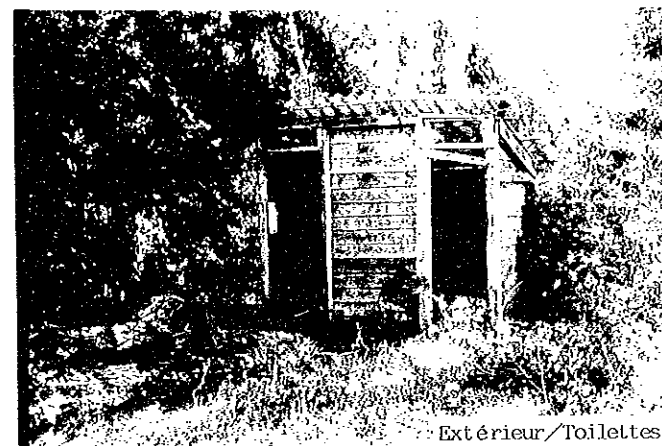
Extérieur/Toilettes

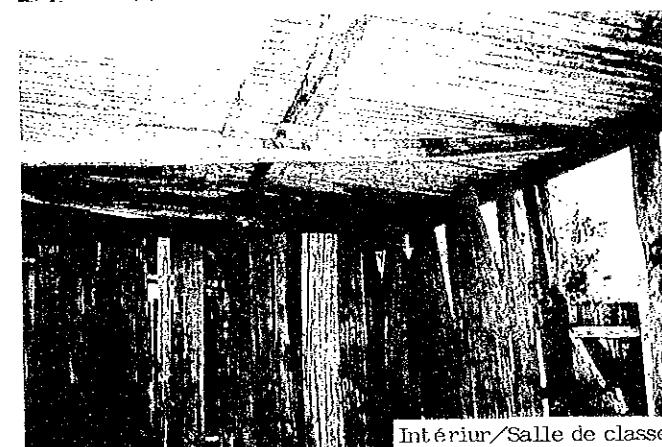
Intérieur/Salle de classe

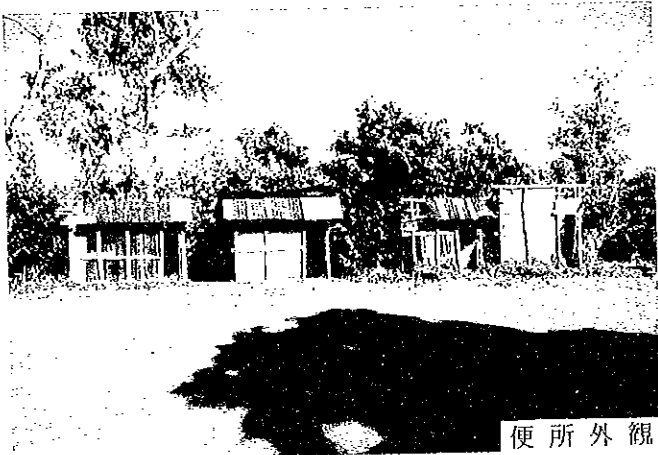
便所外観

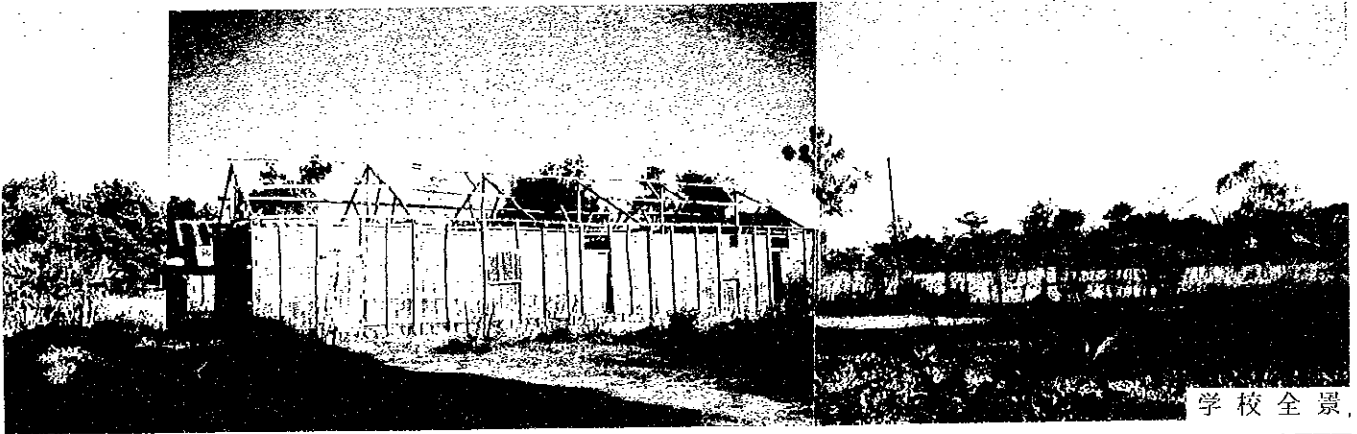
学校全景

サイクロン	被害年月	・1997年1月	・1985年月	・19年月		
水源	種別	・井水 ・市水	・池 <input checked="" type="checkbox"/> 河川	・他		
	位置	・敷地内 <input checked="" type="checkbox"/> 敷地外 (0.05 Km)				
電気の供給		<input type="checkbox"/> 有 <input checked="" type="checkbox"/> 無				
同一サイトの同種計画の実施および計画		<input type="checkbox"/> 有 <input checked="" type="checkbox"/> 無				
潜在就学可能児童数				人		
入学予定児童数				70 人		
現存児童数						
学級	11c	10c	9c	8c	7c	計
男子	32	24	20	19	22	117
女子	41	26	24	8	25	124
計	73	50	44	27	47	241 人
現任教員数						5 人
クラス数	11c	10c	9c	8c	7c	計
	1	1	1	1	1	5
2部制授業	- クラス / - 教室	3部制授業	- クラス / - 教室	4部制授業	- クラス / - 教室	
複式学級	- クラス / - 教室					
備考欄	・現在教会を2クラス使用している。 ・教室棟の1棟はグレーテルによって、完全倒壊。 ・他はグレーテル後、フクスルによって修理中である。 ・父兄の識字教育を行っている。

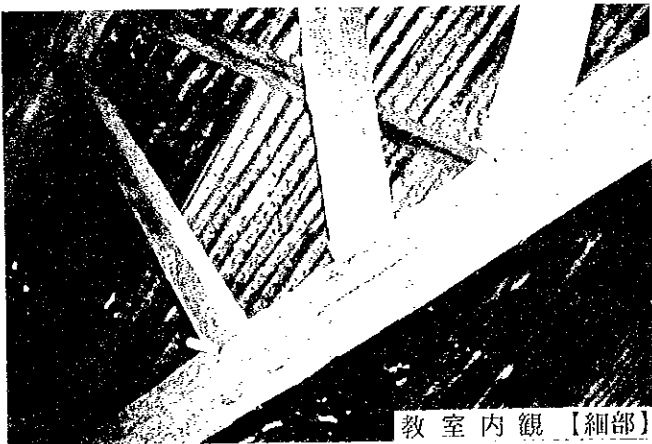
教室内観【細部】

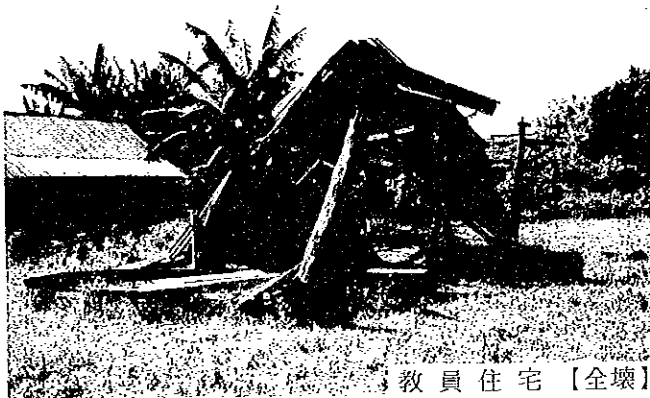
教員住宅【全壊】

サイクロン	被害年月	・1997年1月	・19 年 月	・19 年 月		
水源	種別	・井水 ・市水	・池 ・河川	・他		
	位 置	・敷地内 ・敷地外 (0.3 Km)				
電気の供給		・有 ・無				
同一サイトの同種計画の実施および計画		・有 ・無				
潜在就学可能児童数				— 人		
入学予定児童数				100 人		
現有児童数						
学 級	11c	10c	9c	8c	7c	計
男 子	35	29	4	5	7	80
女 子	33	30	3	6	4	76
計	68	59	7	11	11	156 人
現有教員数						5 人
クラス数	11c	10c	9c	8c	7c	計
	1	1	1	1	1	5
2部制授業	— クラス / — 教室	3部制授業	— クラス / — 教室	4部制授業	— クラス / — 教室	
複式学級	— クラス / — 教室					
備考欄	<p>・サイトの 100~500m 手前より徒歩によるアクセスとなった。</p> <p>アクセス道路については、住民により補修する旨村の長老より説明があった (3ヶ月以内)。</p> <p>・建設資材の水運搬も可能である。</p> <p>・グレーテルにより1棟は屋根が壊れ、また1棟は全壊した。また、教員住宅は1口全壊した。</p>
