現 場 調 査 シ ー ト

| REF. No. VP7 | 学校名 EPP IVATO | 調査日 平成9年8月8日 | 担当班 A班 | Sheet No. 37 | | | | |

現場調査シート

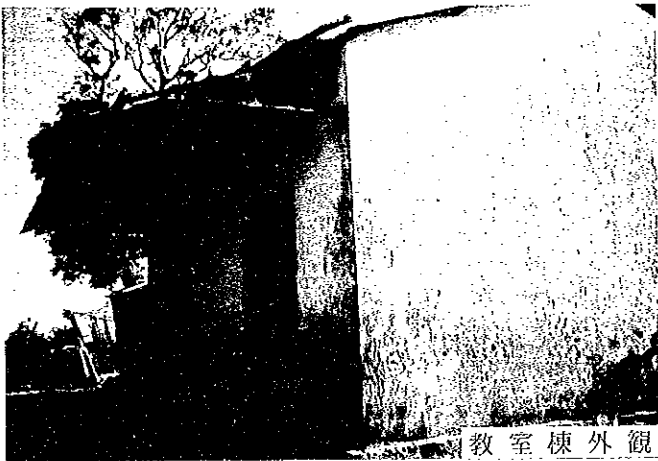
教室棟外観

| | 整備状況 | ・良好 ・短期的には使用可能 ・補修を要する ○危険又は不衛生 | | ・良好 ・短期的には使用可能 ・補修を要する ○危険又は不衛生 | | | | |

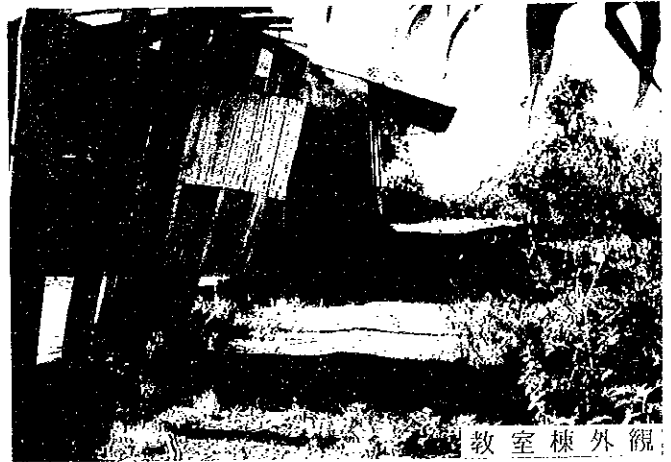
教室棟外観

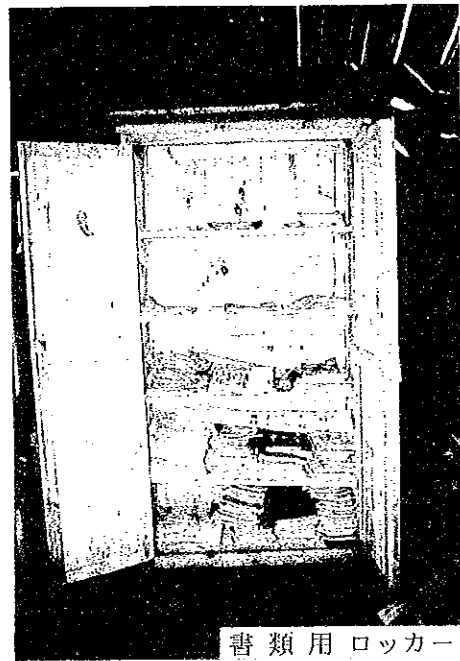
書類用ロッカー

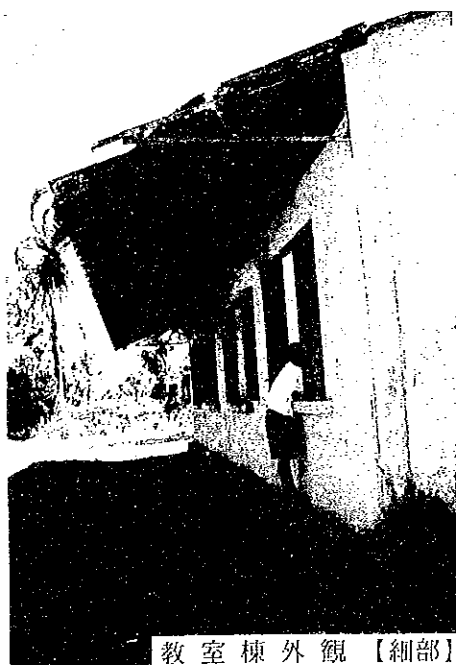
教室棟外観【細部】

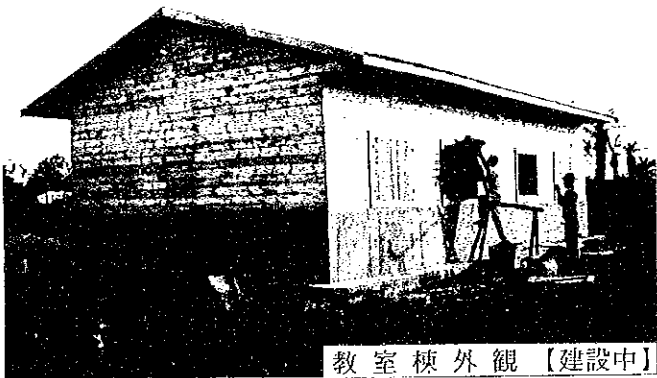
教室棟外観【建設中】

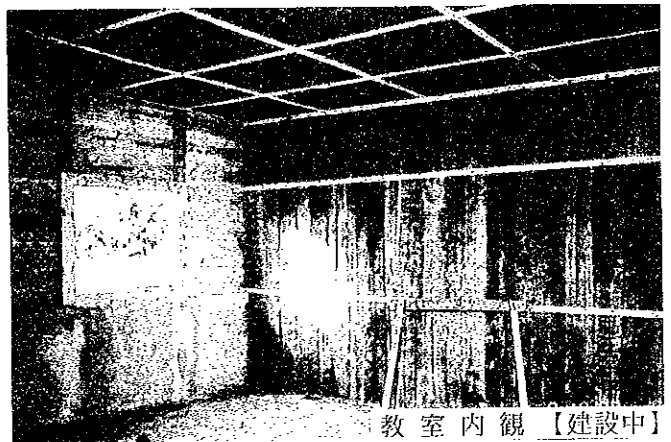
教室内観【建設中】

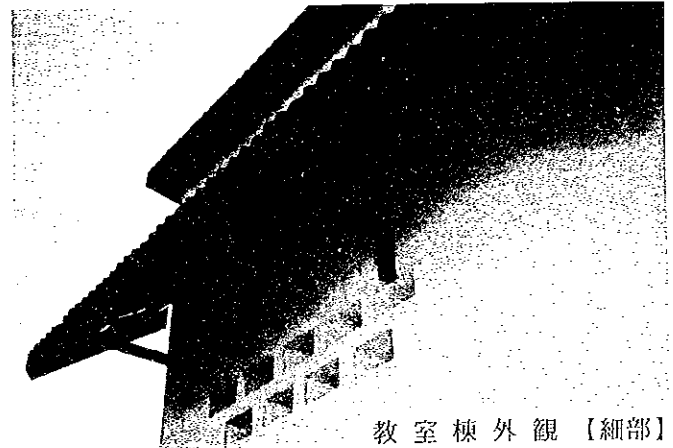
教室棟外観【細部】

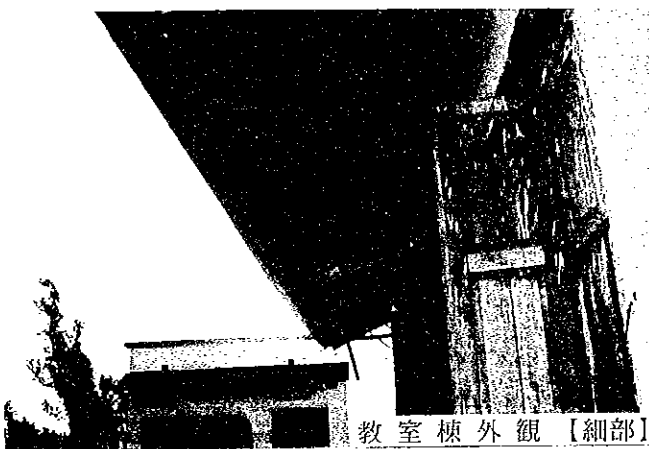
教室棟外観【細部】
