MAHANORO

MH3 TSANGAMBATO

Fichier de l'étude sur place

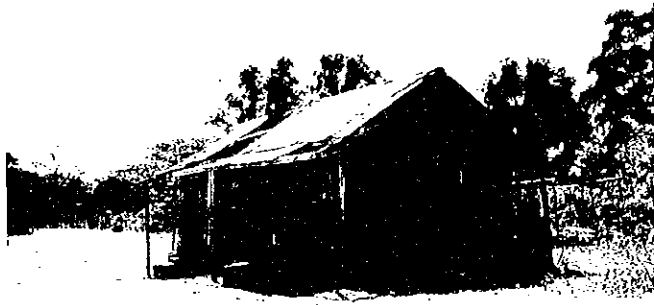
(demi - destruction)
Extérieur/Bâtiment de salles de classe

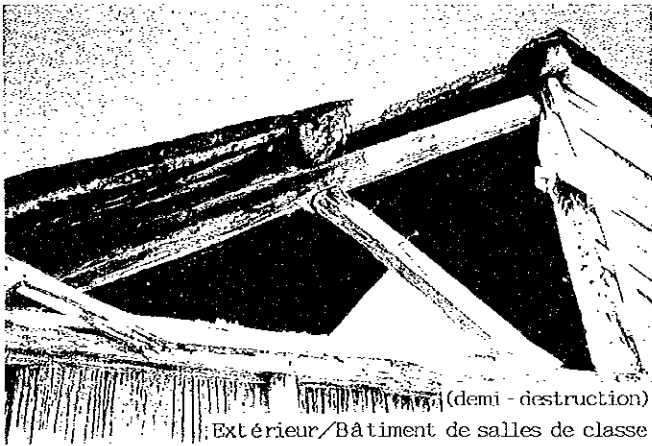
(demi - destruction)
Extérieur/Bâtiment de salles de classe

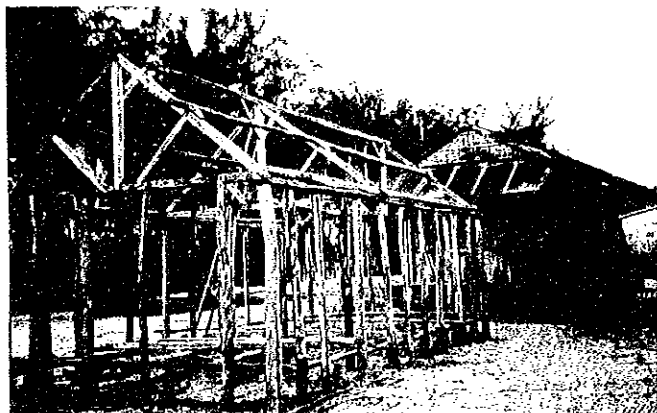
Extérieur/Logement des formateurs (construction en cours)

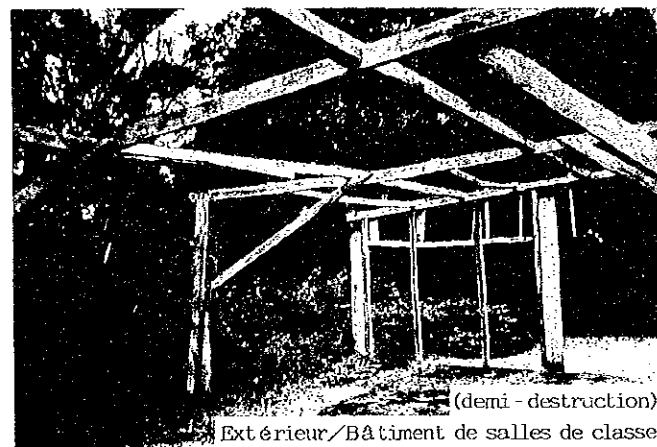
(demi - destruction)
Extérieur/Bâtiment de salles de classe

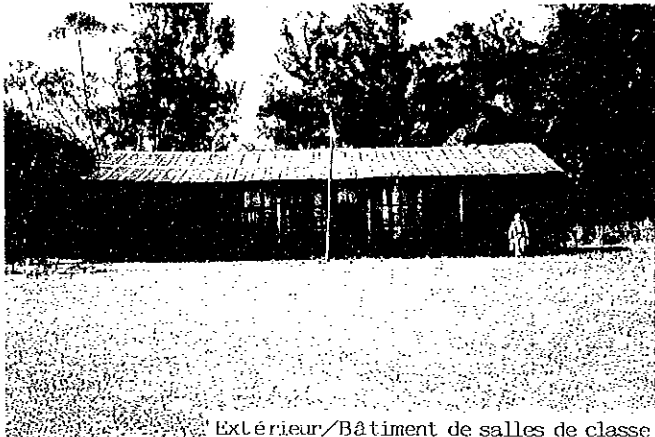
Extérieur/Bâtiment de salles de classe

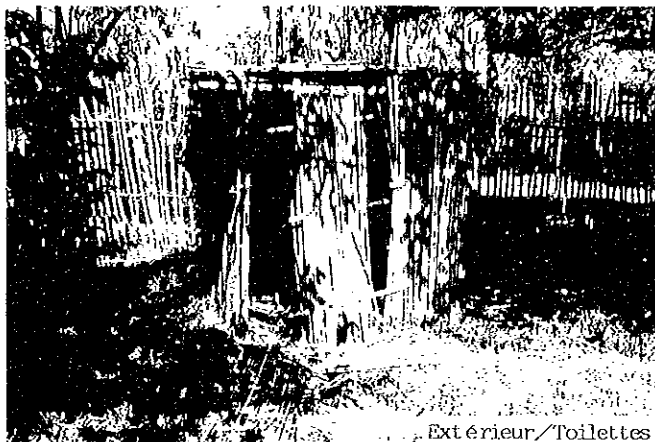
Extérieur/Toilettes

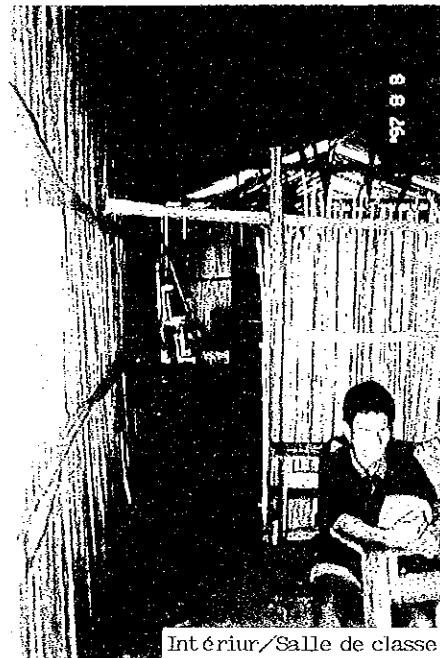
Intérieur/Salle de classe

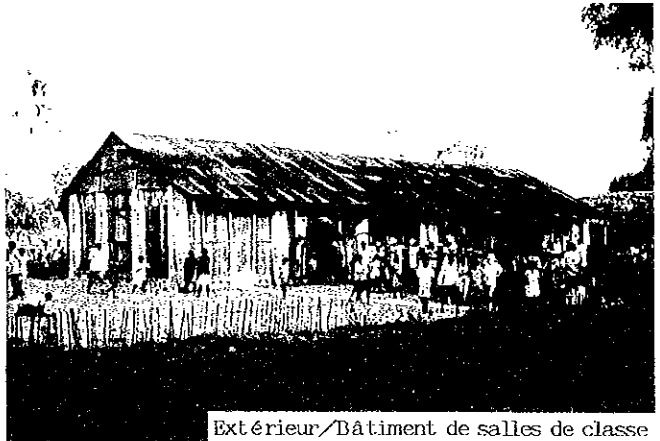
Extérieur/Bâtiment de salles de classe

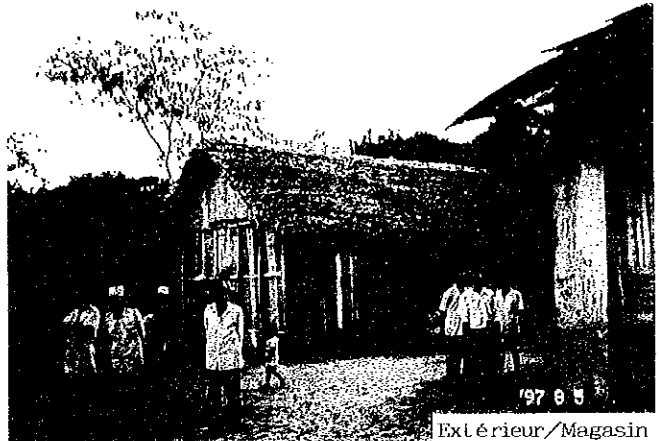
Extérieur/Magasin

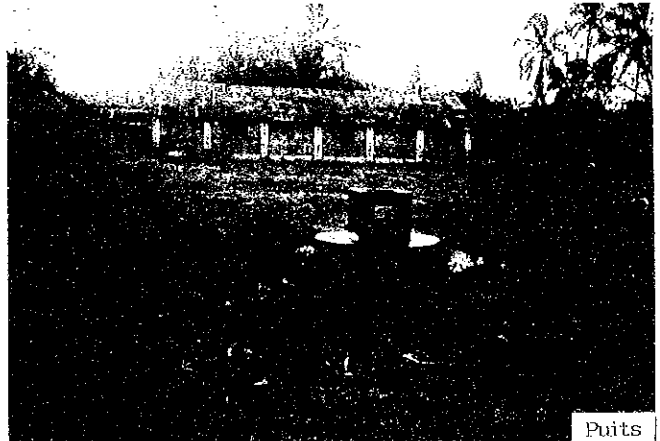
Puits

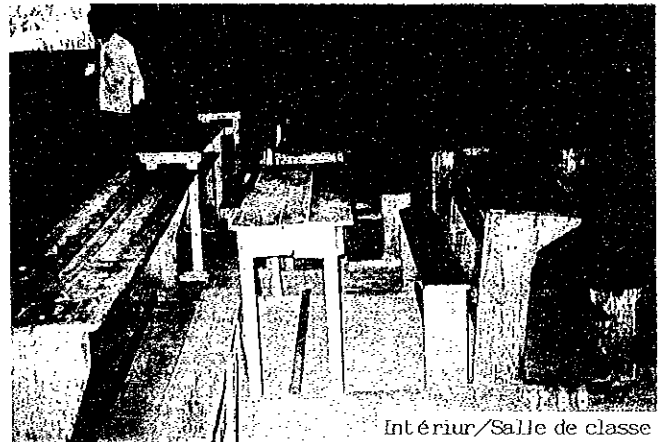
Intérieur/Salle de classe

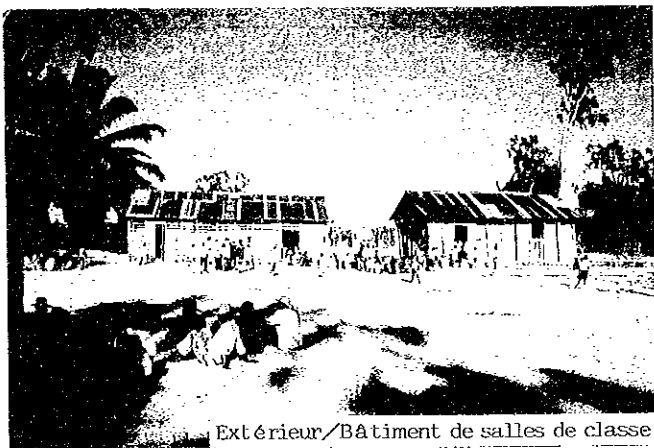
Extérieur/Bâtiment de salles de classe

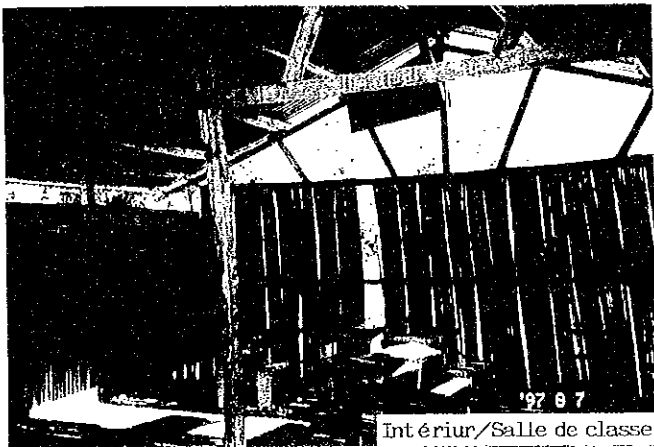
Intérieur/Salle de classe

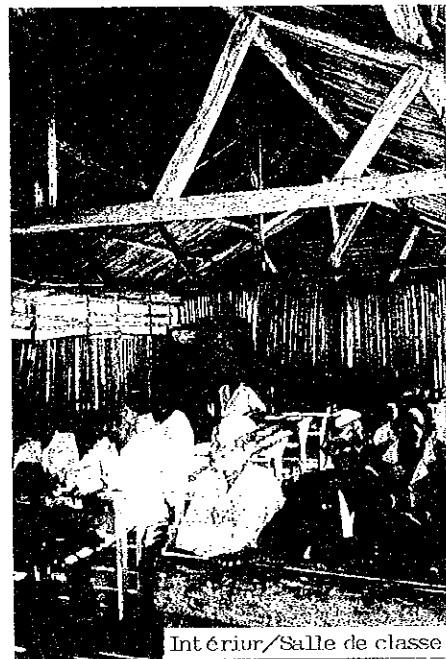
Intérieur/Salle de classe

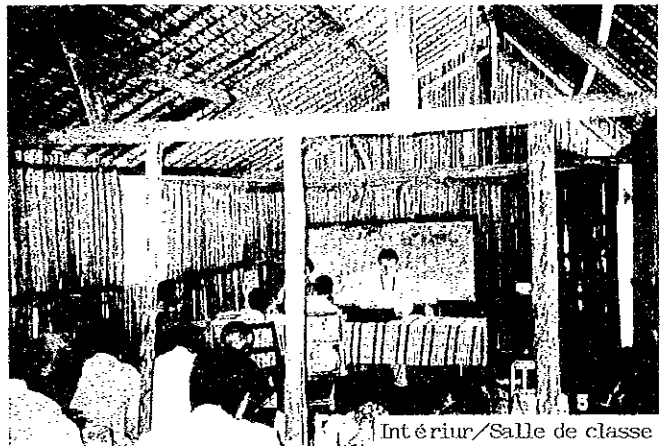
Intérieur/Salle de classe

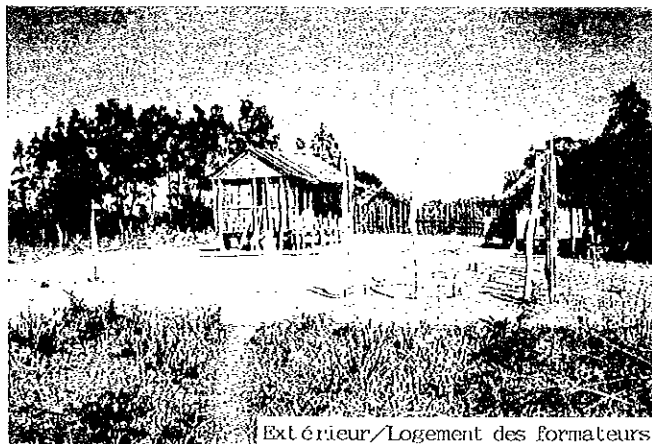
Extérieur/Logement des formateurs

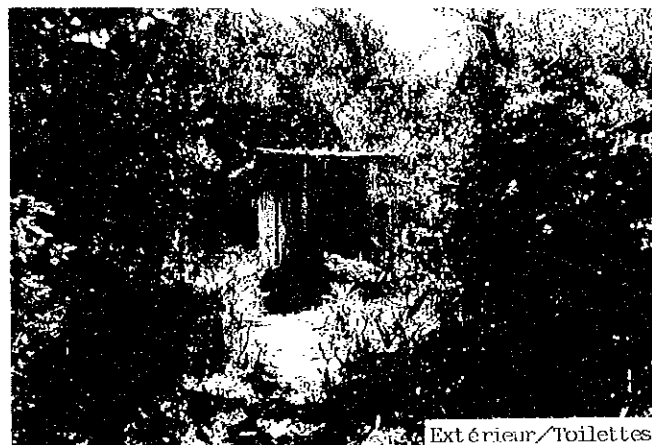
Extérieur/Toilettes

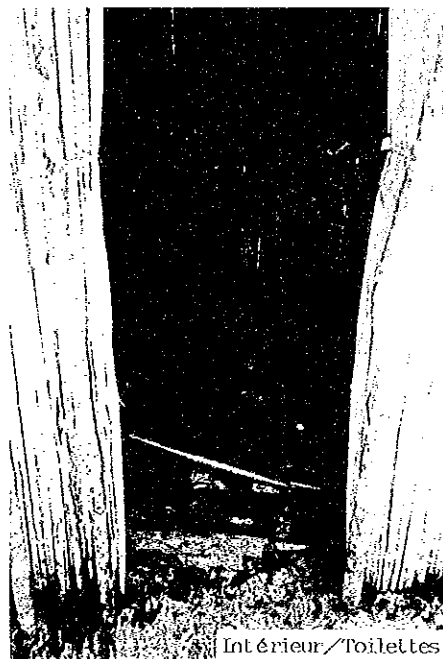
Intérieur/Toilettes

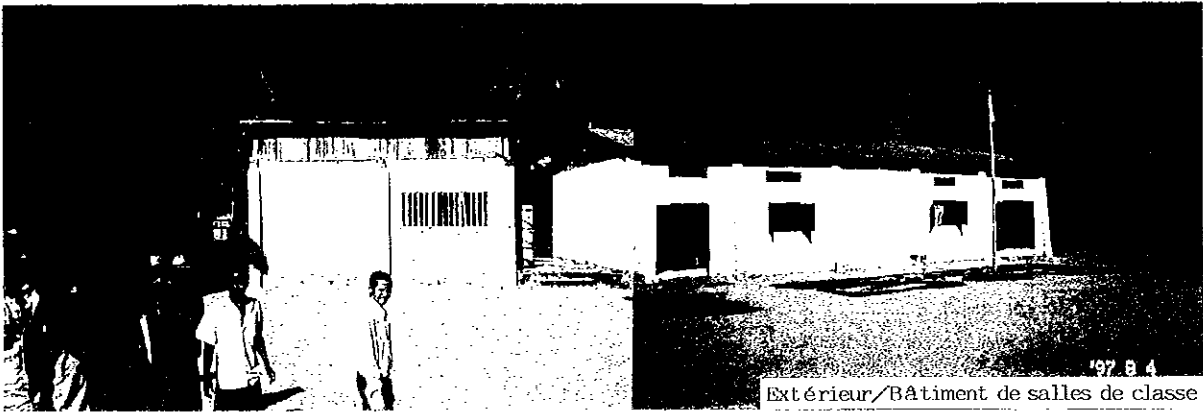
Extérieur/Bâtiment de salles de classe

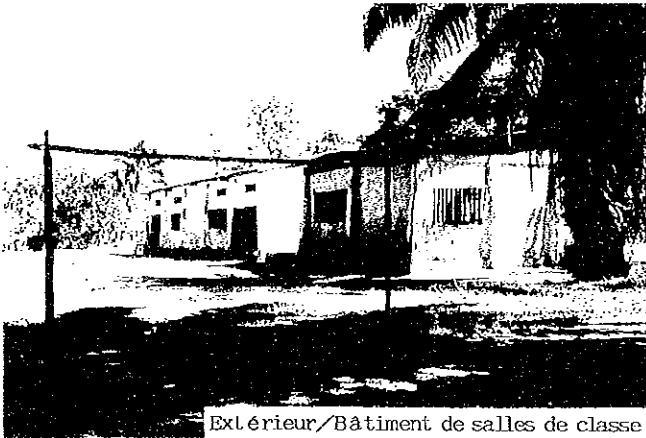
Extérieur/Bâtiment de salles de classe

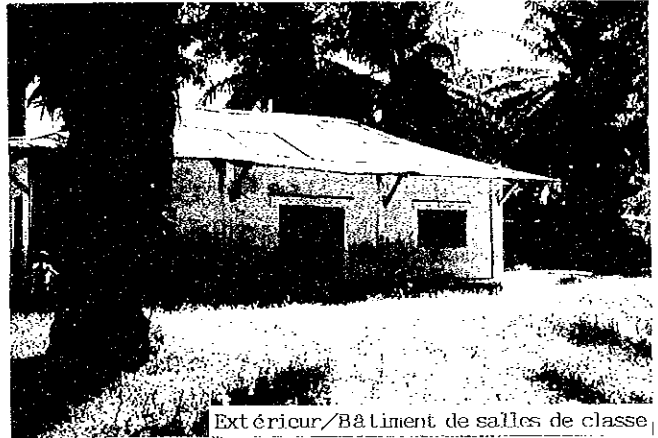
Extérieur/Bâtiment de salles de classe

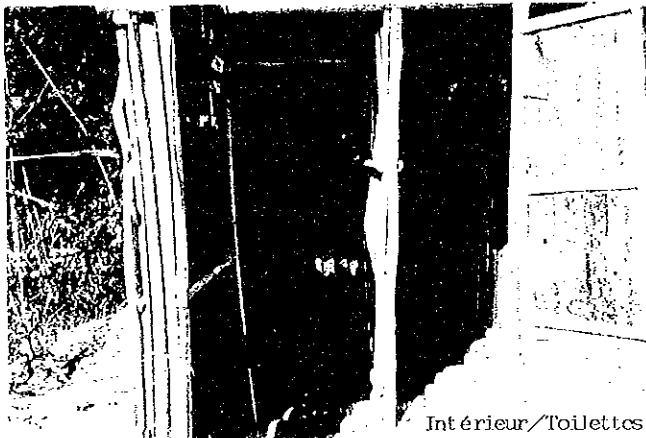
Intérieur/Toilettes

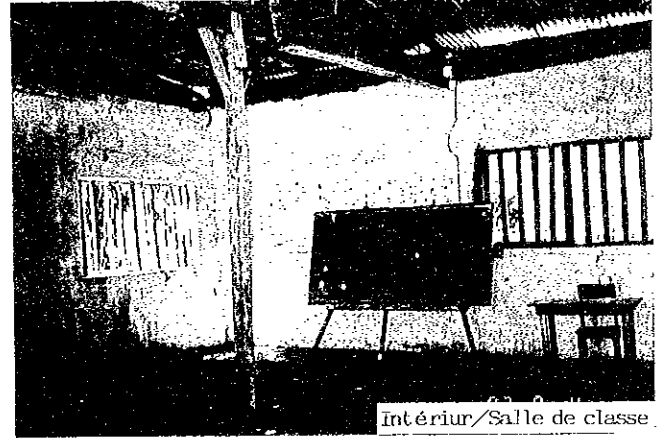
Intérieur/Salle de classe
