**MAHANORO**

**MH12 AMPANOTOANA**

## Fichier de l'étude sur place

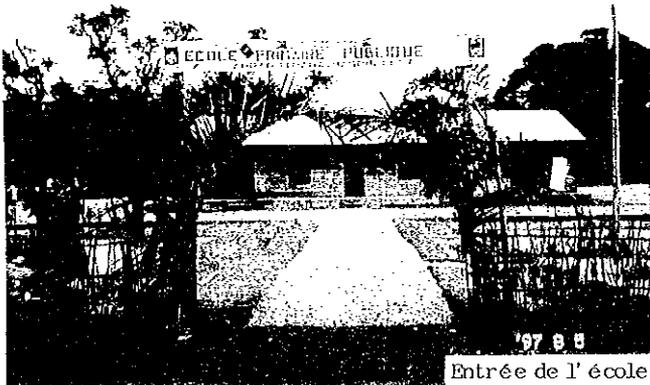
Entrée de l'école

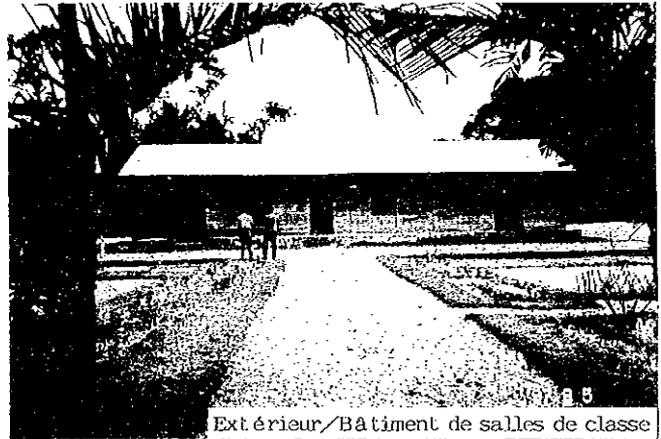
Extérieur/Bâtiment de salles de classe

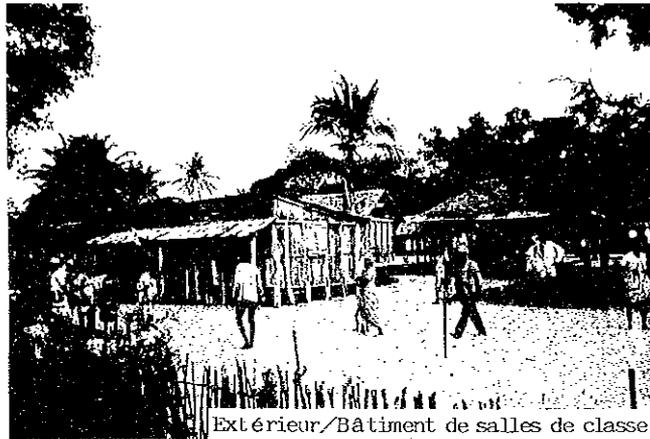
Extérieur/Bâtiment de salles de classe

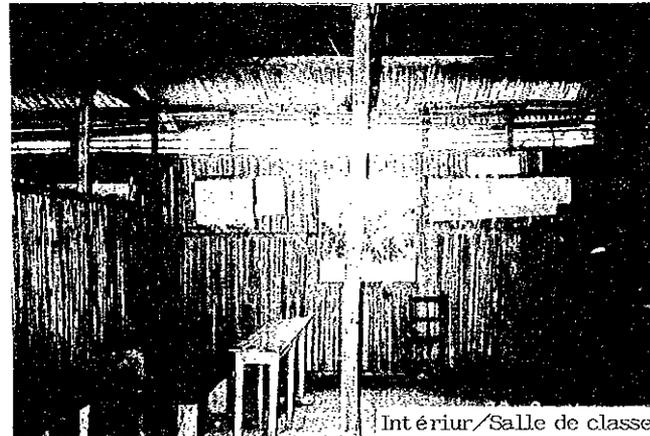
Intérieur/Salle de classe

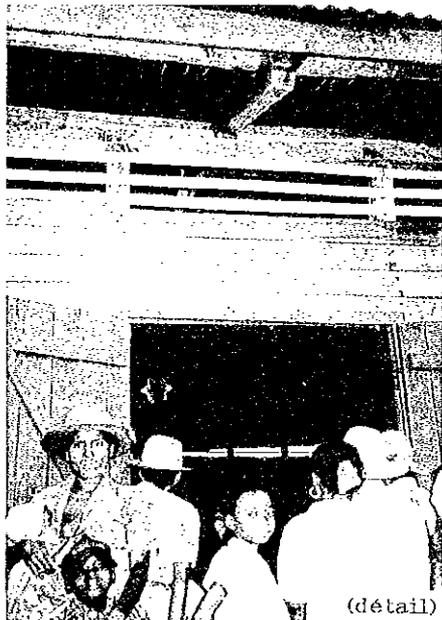
(détail)

Extérieur/Bâtiment de salles de classe

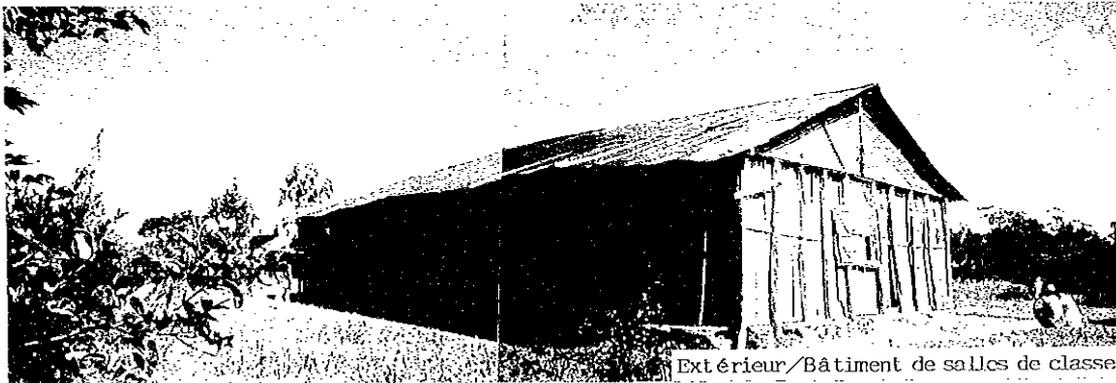
Extérieur/Bâtiment de salles de classe

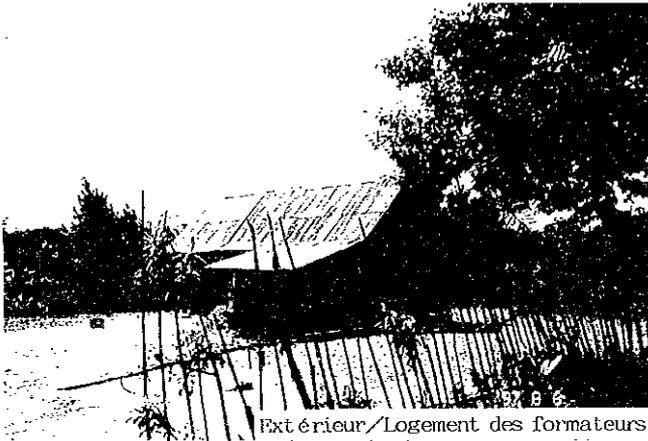
Extérieur/Logement des formateurs

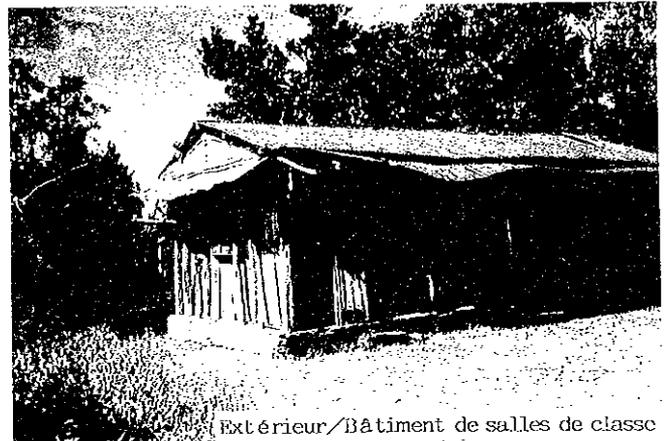
Extérieur/Bâtiment de salles de classe

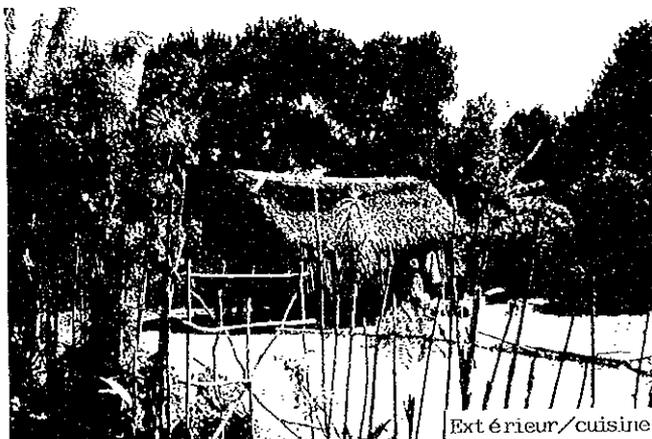
Extérieur/cuisine

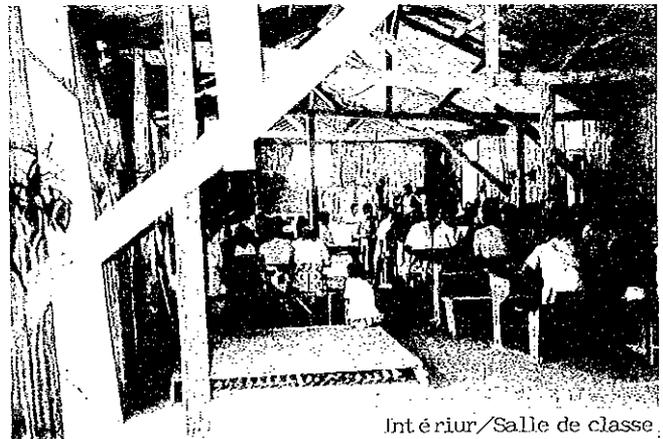
Intérieur/Salle de classe

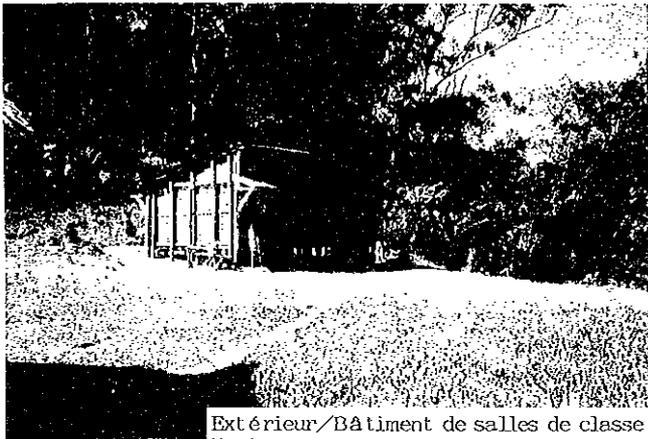
Extérieur/Bâtiment de salles de classe

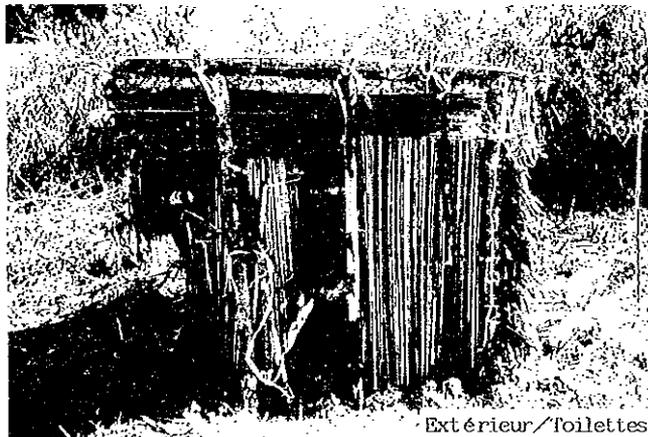
Extérieur/Toilettes

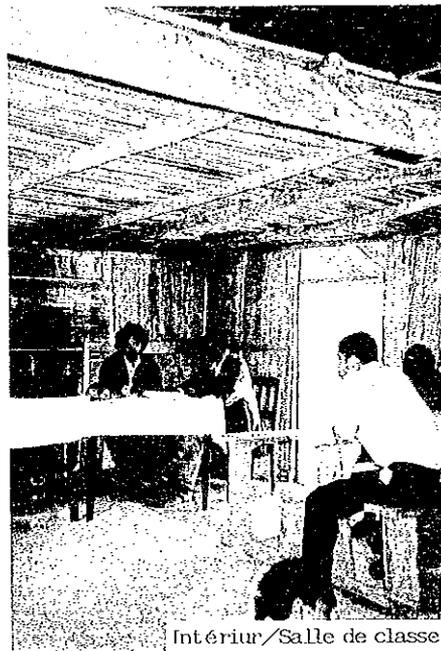
Intérieur/Salle de classe

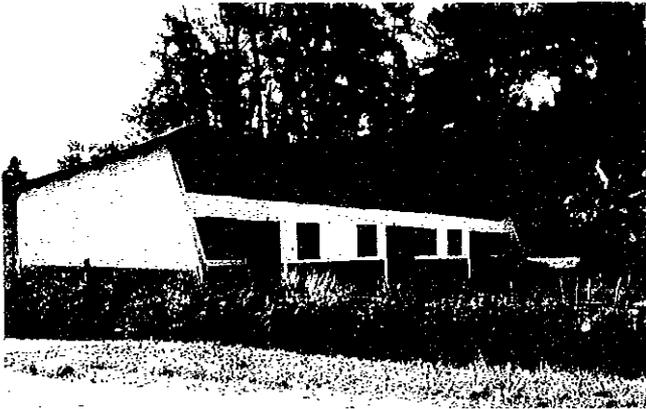
Extérieur/Bâtiment de salles de classe

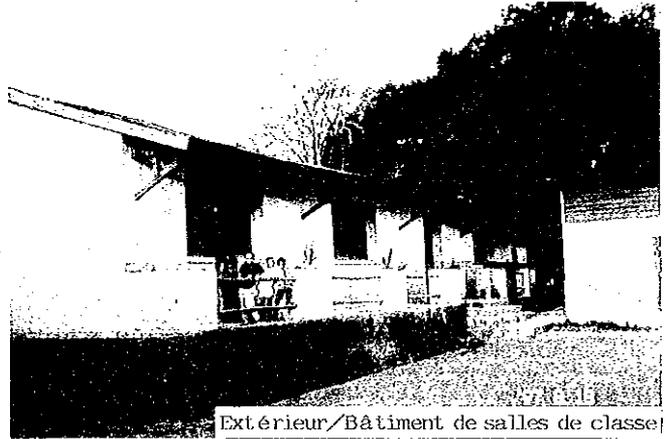
Extérieur/Bâtiment de salles de classe

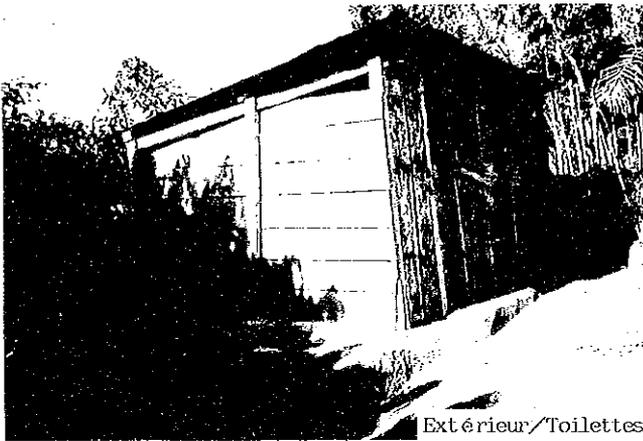
Extérieur/Toilettes

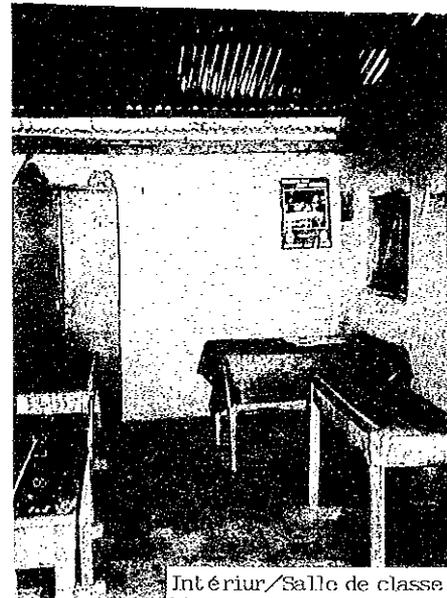
Intérieur/Salle de classe

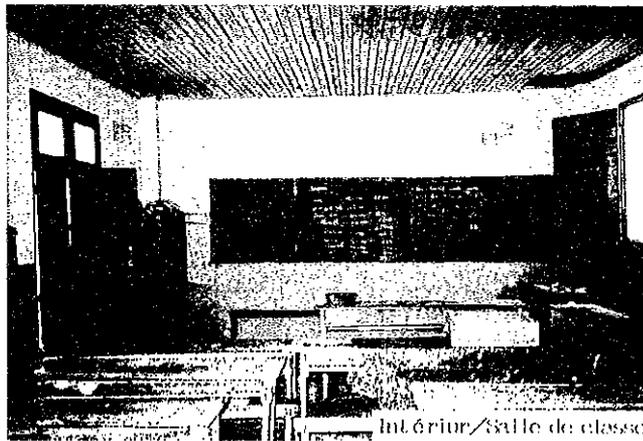
Intérieur/Salle de classe

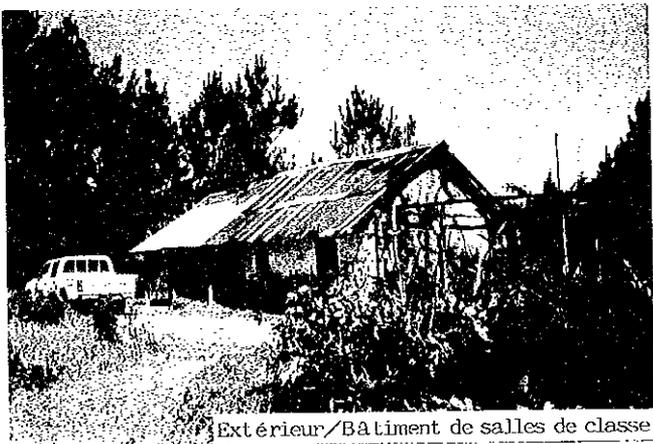
Extérieur/Bâtiment de salles de classe

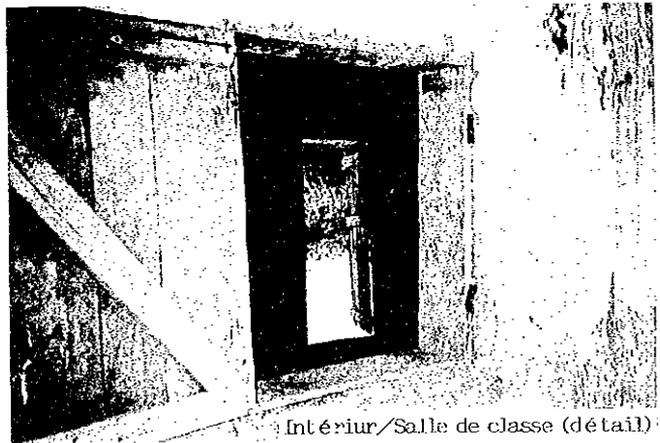
Intérieur/Salle de classe (détail)

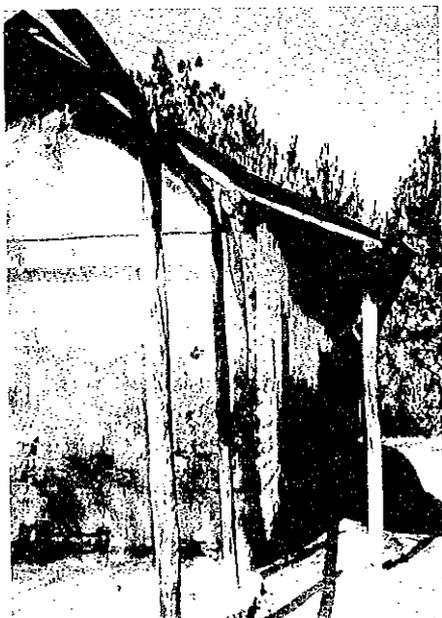
Extérieur/Bâtiment de salles de classe

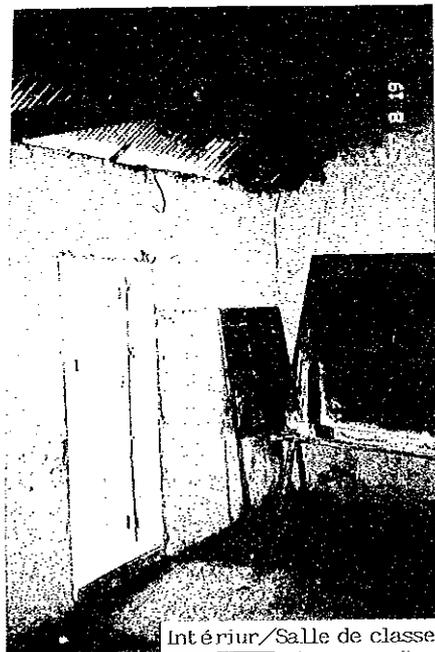
Intérieur/Salle de classe

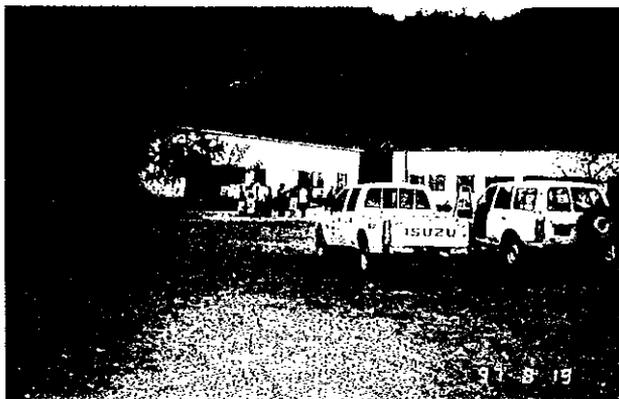
Vue complète de l'école

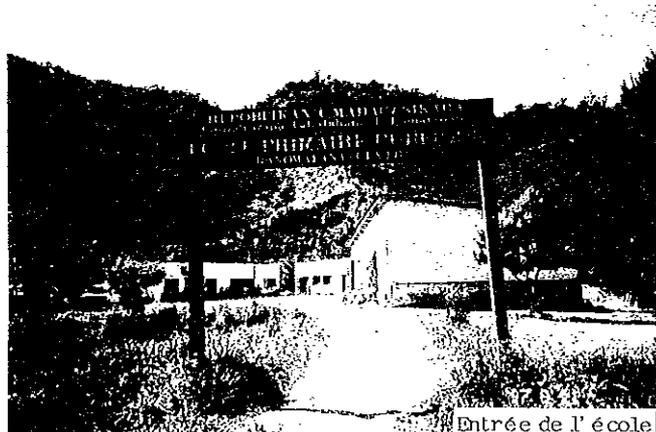
Entrée de l'école

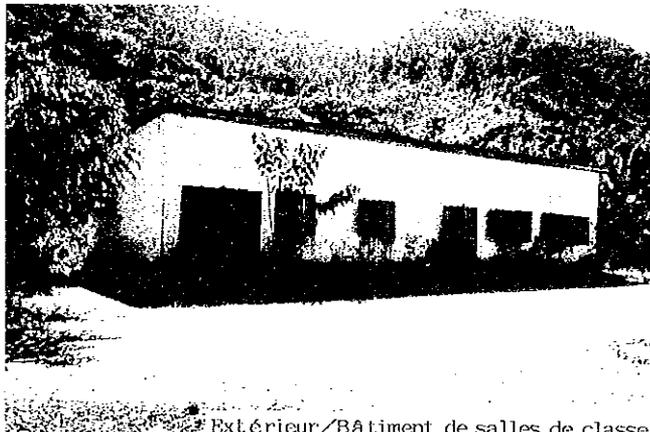
Extérieur/Bâtiment de salles de classe

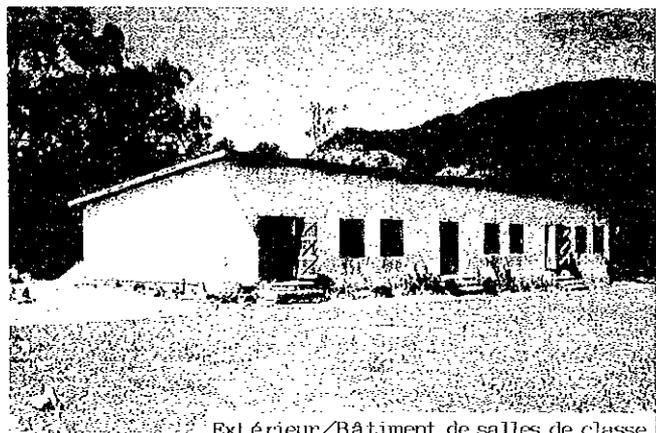
Extérieur/Bâtiment de salles de classe

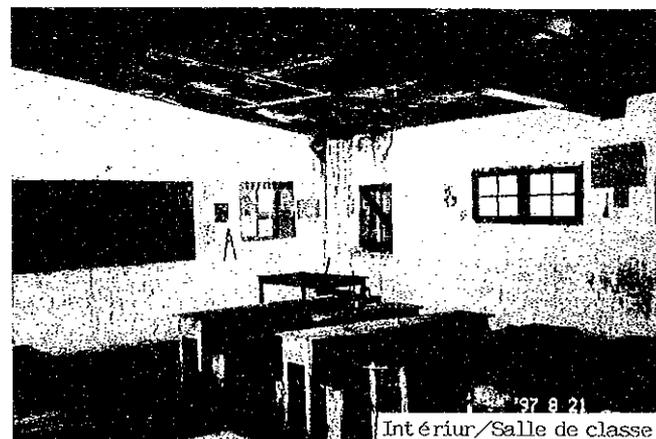
Intérieur/Salle de classe

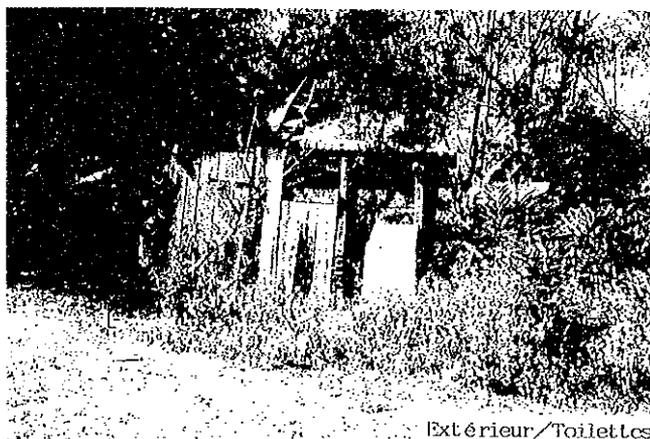
Extérieur/Toilettes

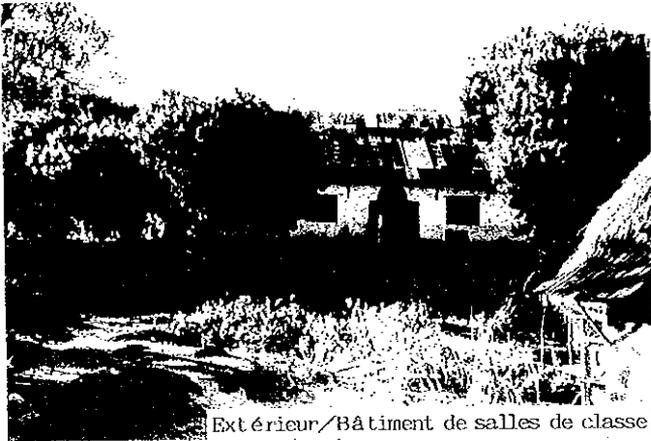
Extérieur/Bâtiment de salles de classe

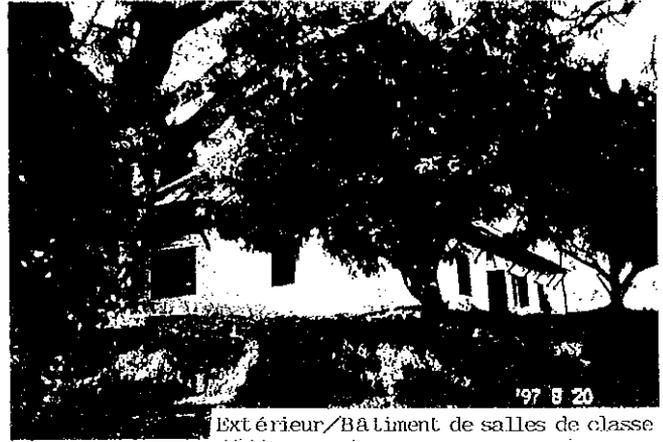
Extérieur/Bâtiment de salles de classe

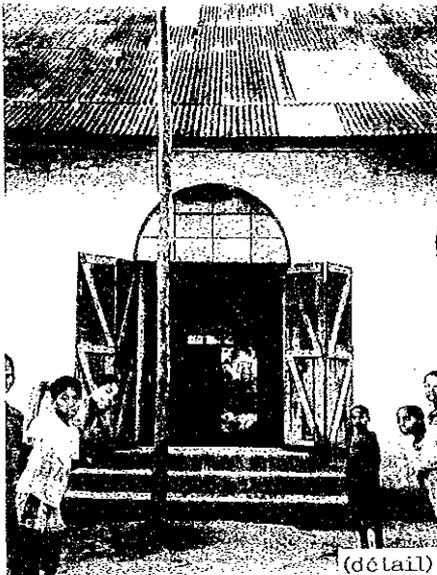
(détail)

Extérieur/Bâtiment de salles de classe

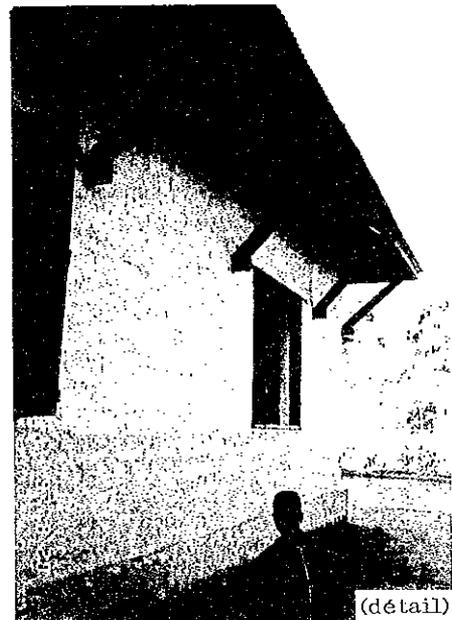
(détail)

Extérieur/Bâtiment de salles de classe

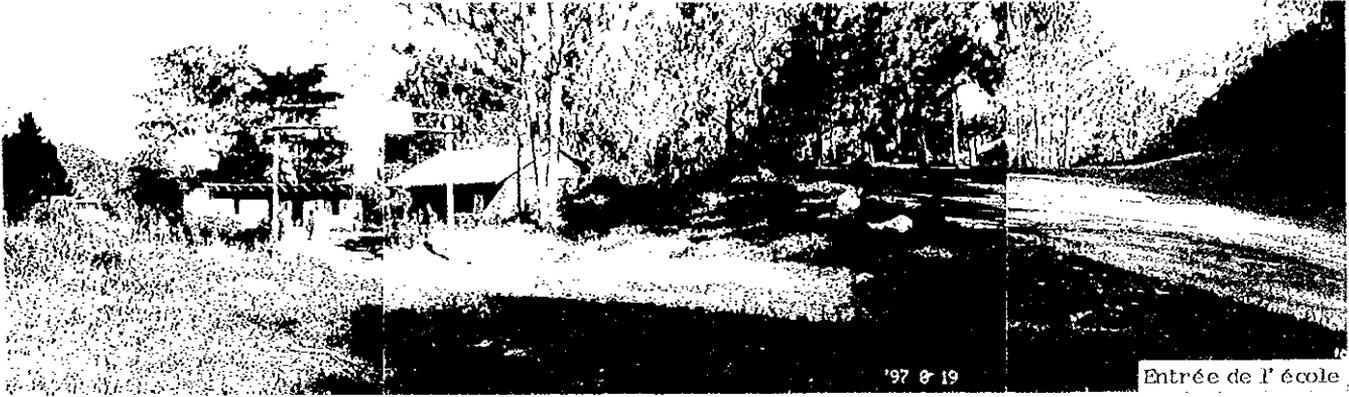
Entrée de l'école

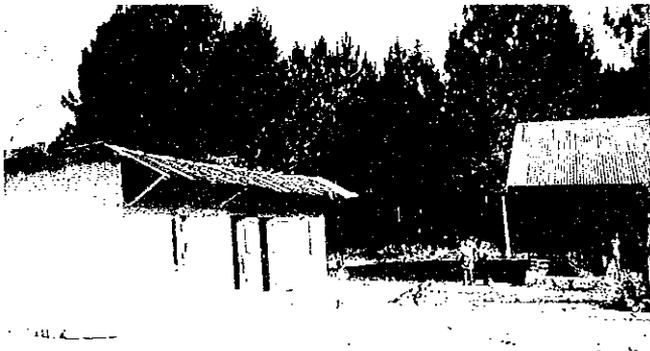
Extérieur/Bâtiment de salles de classe

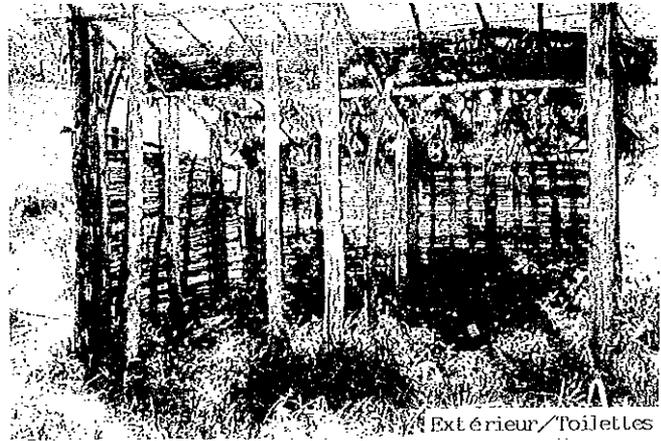
Extérieur/Toilettes

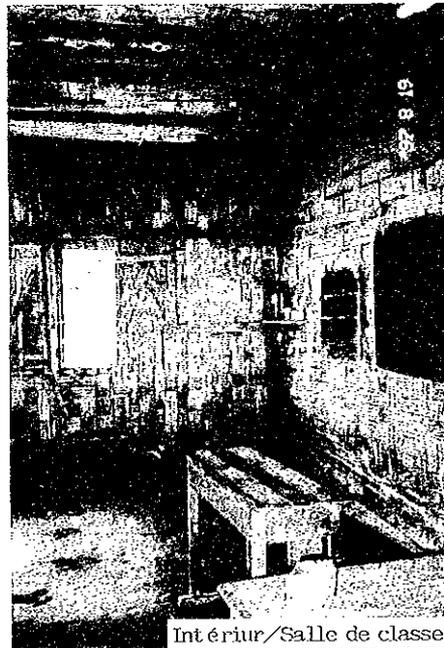
Intérieur/Salle de classe

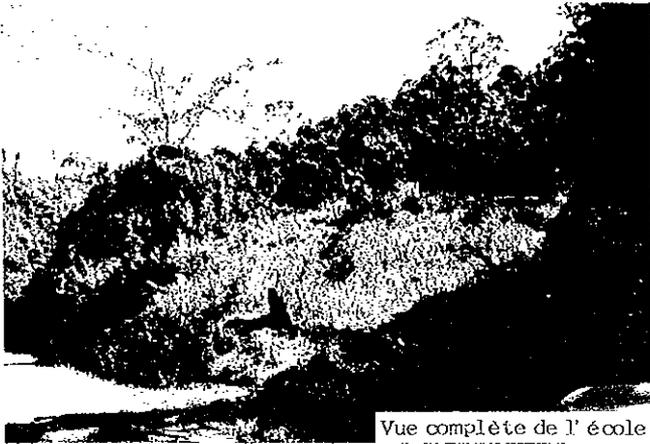
Vue complète de l' école

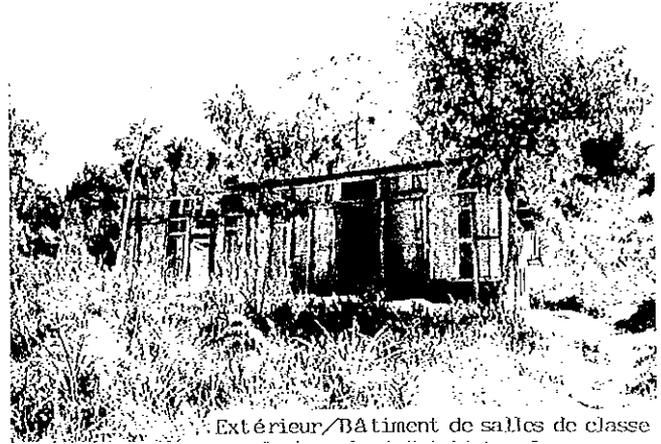
Extérieur/BÂtiment de salles de classe

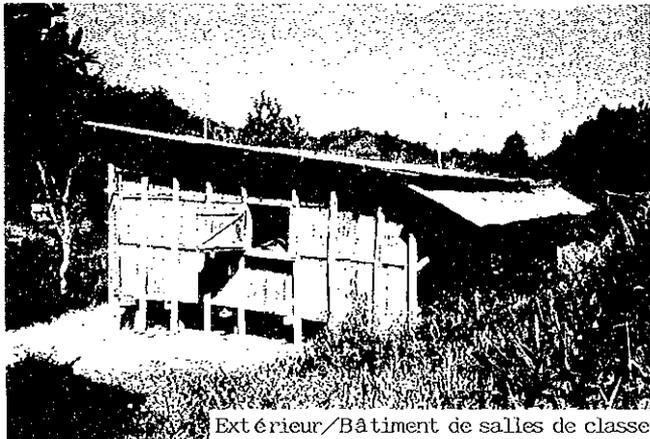
Extérieur/Bâtiment de salles de classe
