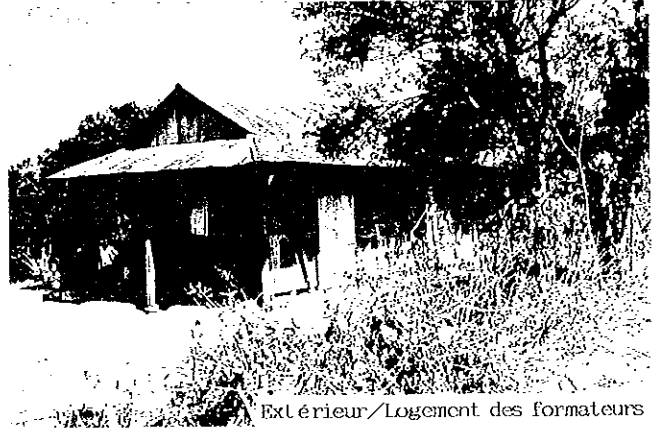
Extérieur/Logement des formateurs

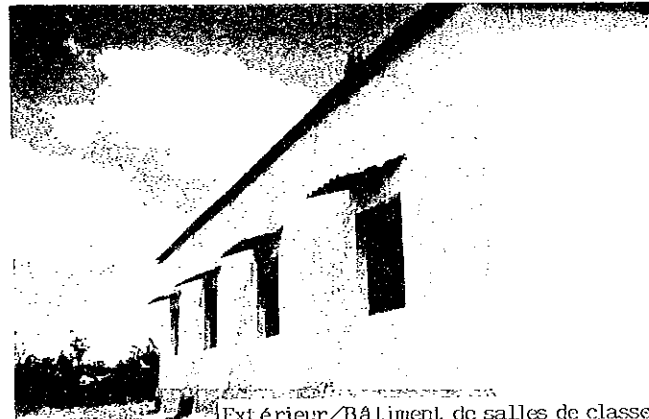
Extérieur/Bâtiment de salles de classe

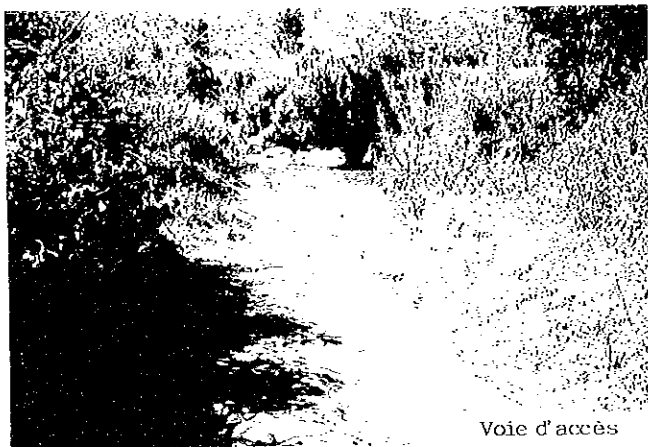
Voie d'accès

Cours à quadruple flux	-- Section /		-- classe		Cours multi-niveaux		3 Section / 1 classe		
Remarques	<ul style="list-style-type: none"> · Il y a une rivière avant 50 m de l'école, pas de pont (montée des eaux pendant la saison des pluies, accès impossible) · Destruction totale par les cyclones (construction de classes temporaires prévue par le Fokonolona, mais les travaux n'ont pas été encore commencés; une partie des matériaux a été fournie).

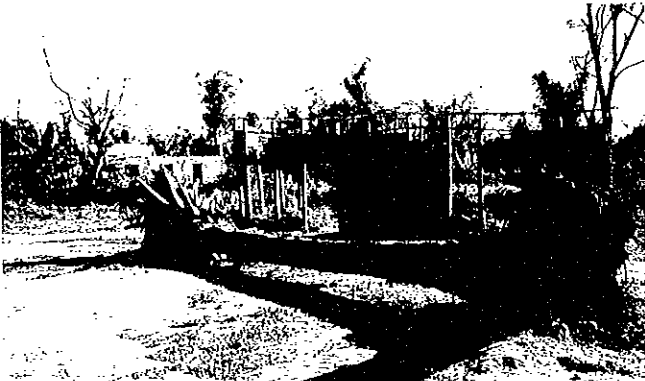
Bâtiment de salles de classe (destruction totale)

Alimentation électrique		· Oui · Non				
Projet similaire réalisé ou prévu		· Oui · Non				
Nombre d'élèves scolarisables						
Nombre d'élèves prévus						
Elèves actuels						
Niveau	11e	10e	9e	8e	7e	Total
Garçons	30	17	15	8	10	80
Filles	24	18	12	12	7	73
Total	54	35	27	20	17	153 élèves
Maîtres actuels						
Niveau	11e	10e	9e	8e	7e	Total
Nombre de sections	1	1	1	1	1	5 sections
Cours à double flux	- Section / - classe			Cours à triple flux		- Section / - classe
Cours à quadruple flux	- Section / - classe			Cours multi-niveaux		- Section / - classe
Remarques	· Bâtiment 1 complètement détruit par Gretelle

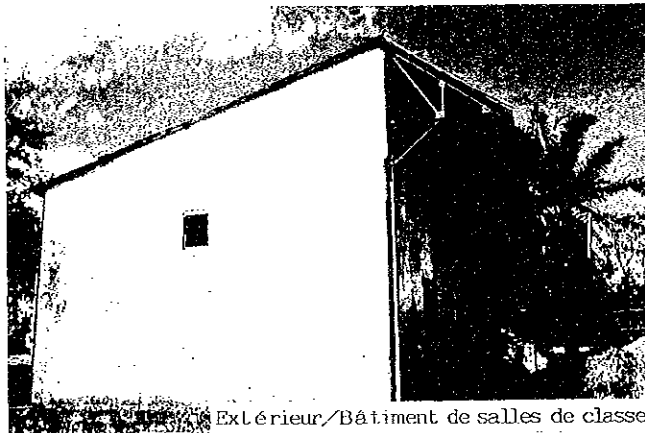
Extérieur/Bâtiment de salles de classe

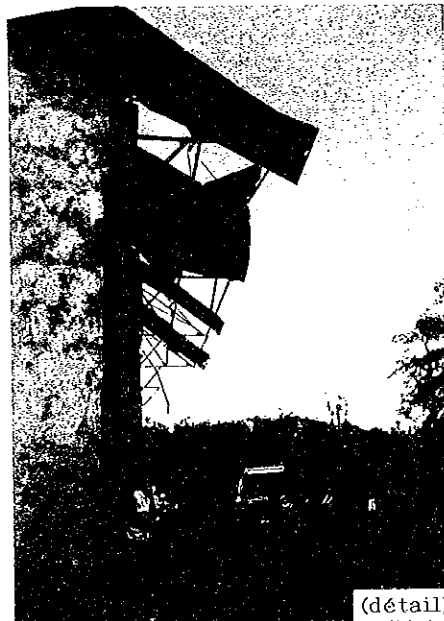
(détail)

Extérieur/Bâtiment de salles de classe

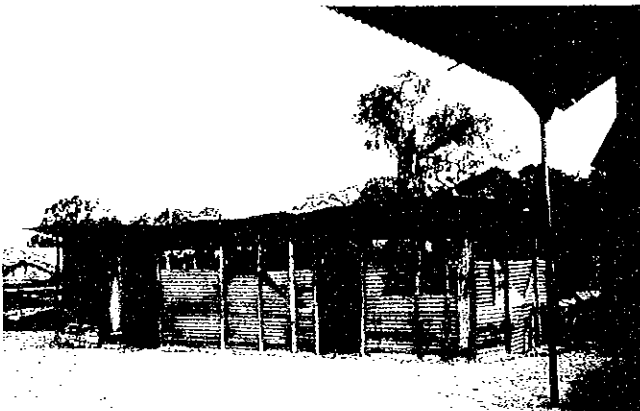
Extérieur/Bâtiment de salles de classe

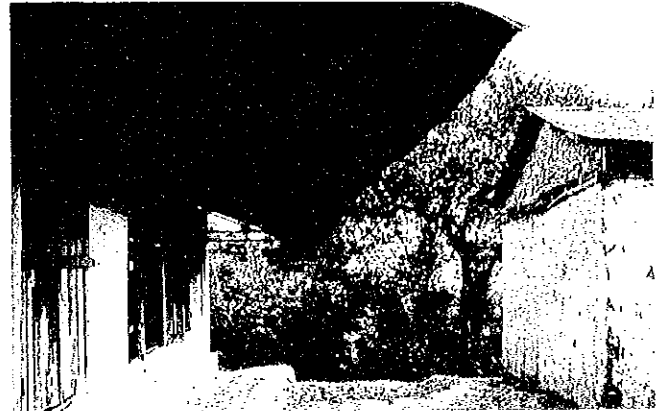
Extérieur/Bâtiment de salles de classe (détail)

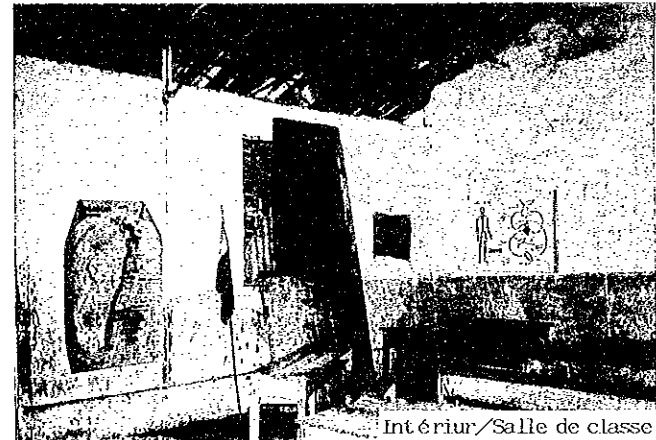
Intérieur/Salle de classe

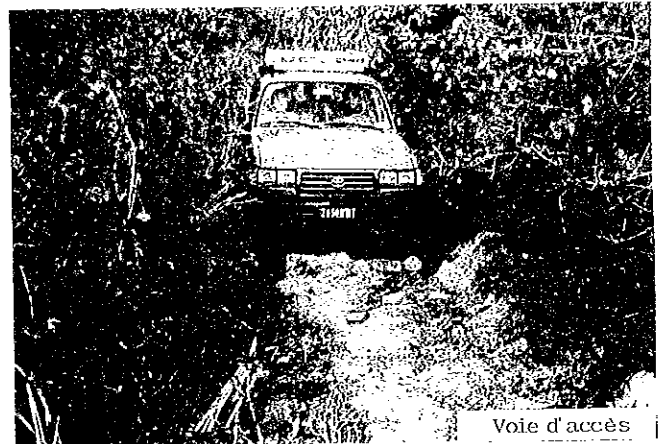
Voie d'accès
