別添

事前評価表（無償資金協力）

1. 対象事業名
南アフリカ国 第二次東ケープ州小中学校建設計画
2. 我が国が援助することの必要性・妥当性
<p>(1) 南アフリカの国民 1 人あたり GDP は、3011US ドル（98 年：世銀アトラス）と高いが、1994 年の総選挙以前のアパルトヘイト体制下で生じた人種・地域間格差は依然大きく、特に、アフリカ人率が高い州や地域にその傾向が強く（クワズール・ナタル、ノーザン、ムプマランガ、東ケープ州の 4 州が顕著）農村にすらアフリカ人は経済的な発展から取り残され BHN に係る基本的なサービスの埒外にある。それらの解消のため南アフリカ政府は、開発計画を策定し不足部分を我が国のみならず各国、各機関に援助を要請している。</p> <p>(2) 同国は、国家開発の基本とする復興開発計画(RDP)において重点開発計画を 5 分野（ BHN 人的資源開発 経済建設 民主化 財源を含む RDP の実施体制）に絞っており、教育、特に教育における人種間格差の是正はその重要な一つである。</p>

3. 事業の目的等
<p>本計画は、同国東ケープ州、ノースイースタン地域の地方山間部において、小学校（1 - 6 年）、小中学校（1 - 9 年）を対象として、教室の建替え・増築を行うことによって、アフリカ人居住区における教育環境を改善することを目的とするものである。</p>
4. 事業の内容
<p>(1) 対象 東ケープ州ノースイースタン地域（全 9 地区のうちマウント・アイリフ、タバングル、マウント・フレア、マルチ、マウント・フレッチャー、ビザーナ、フラッグスタッフ、ルシキシキの 8 地区）。</p> <p>(2) アウトプット 対象地域における学校施設の整備。</p> <p>(3) インプット 対象地域における教室、事務室、倉庫、便所、雨水タンクからなる 20 校（179 教室）の小中学校を建設する。</p> <p>(4) 総事業費 日本側 : 6.8 億円 相手国側 : 200 万円</p> <p>(5) スケジュール 日本政府の無償資金協力によって実施される場合の必要工期は、詳細設計を含め 18 ヶ月が見込まれる。。</p> <p>(6) 実施体制 南アフリカ国東ケープ州教育省および地区教育局</p>

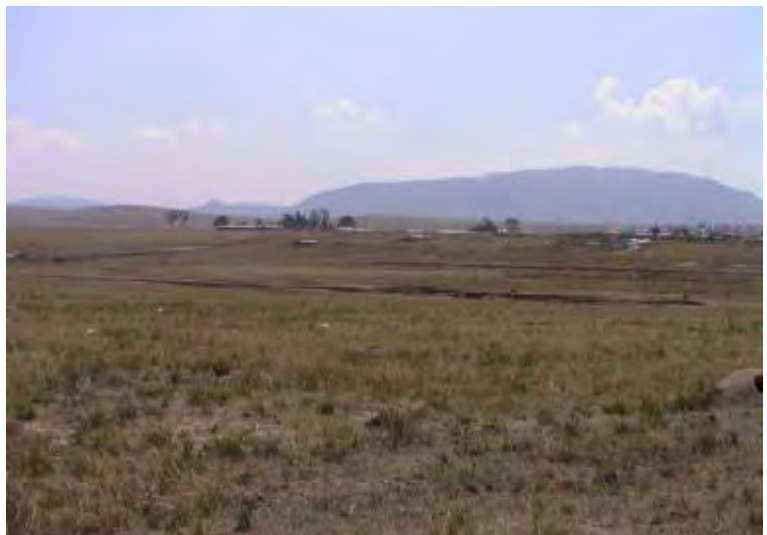
サイトは比較的平坦な敷地。

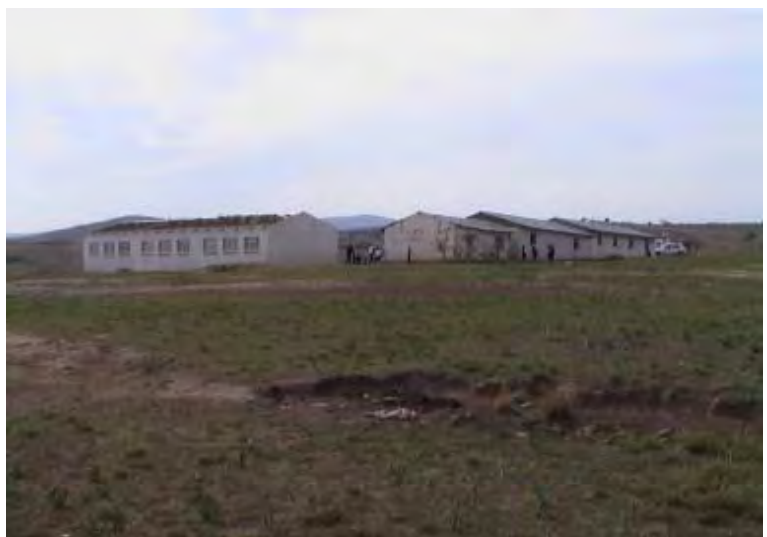
アプローチおよびサイト全景。

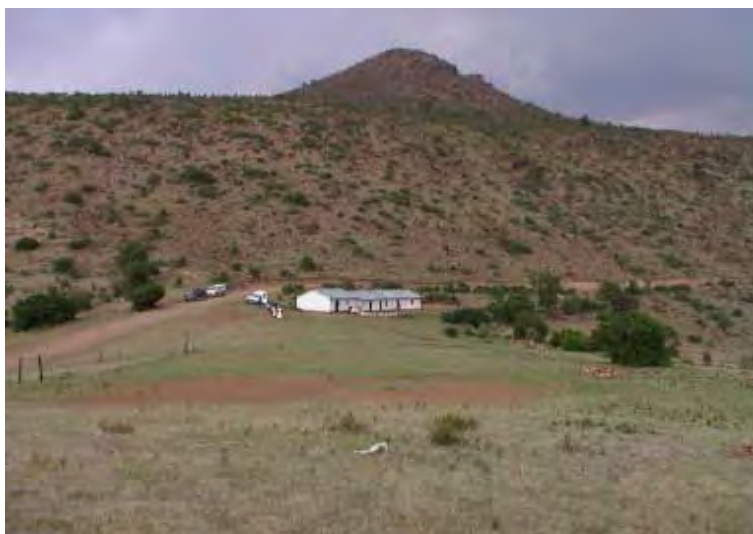
敷地は傾斜地の為、石による土留を設けている。

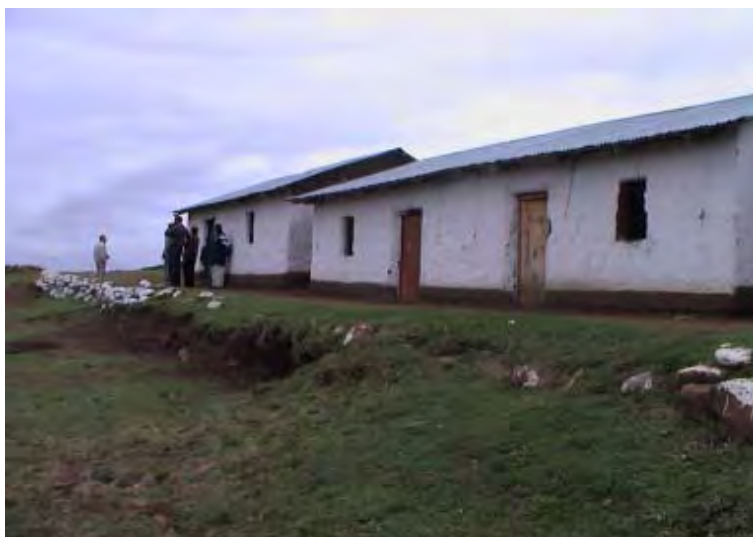
緊急校舎（左方の3棟）

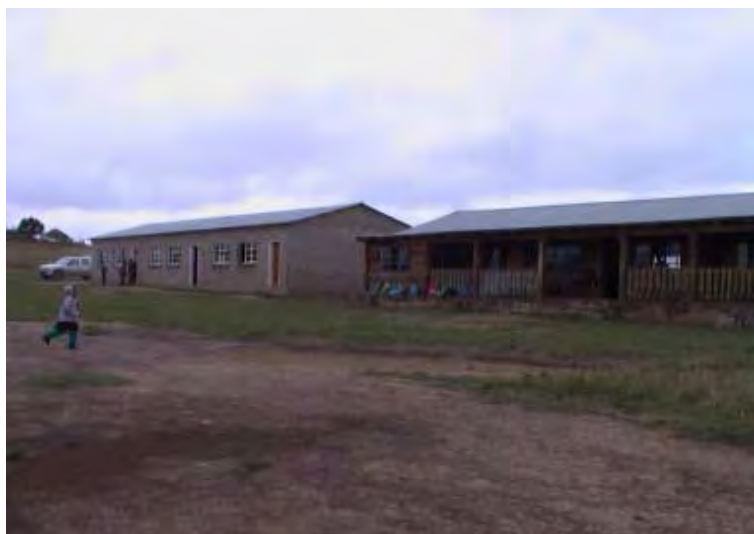
既存校舎のうち、程度の良い2棟。

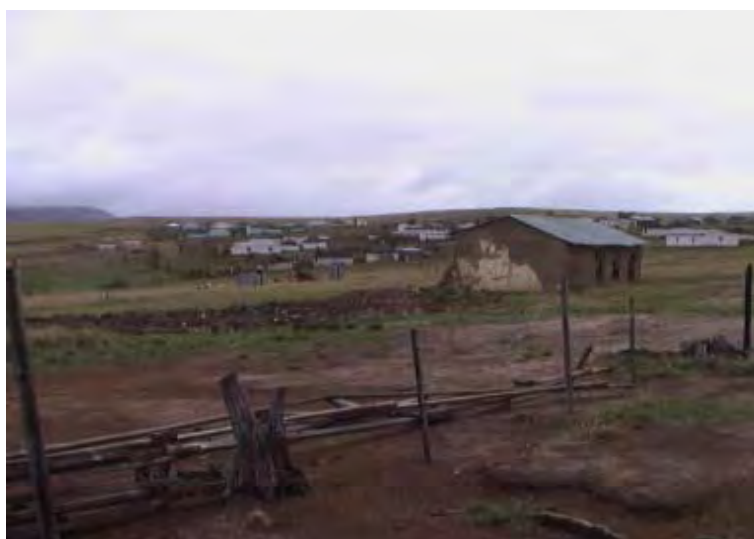
独立したマッドストラクチャー教室、後方にトイレ。

パネルの欠けたソーラー設備が見える。

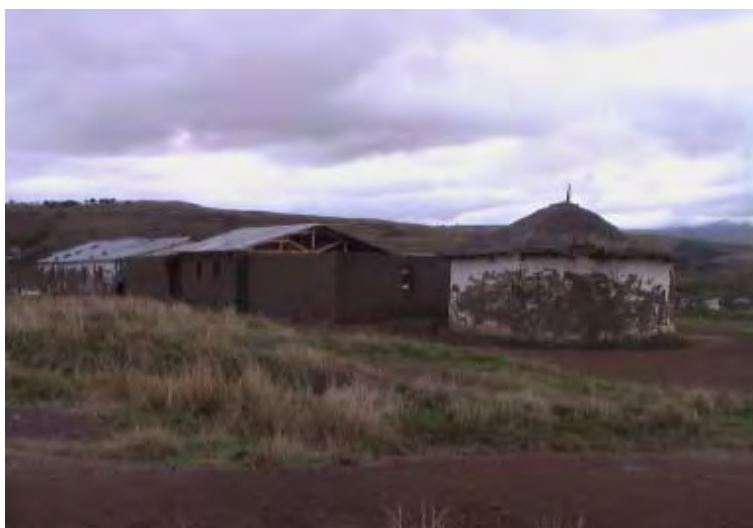
校舎はCB造、民家シリンダーハット、建設中のマッドストラクチュア等となっている。

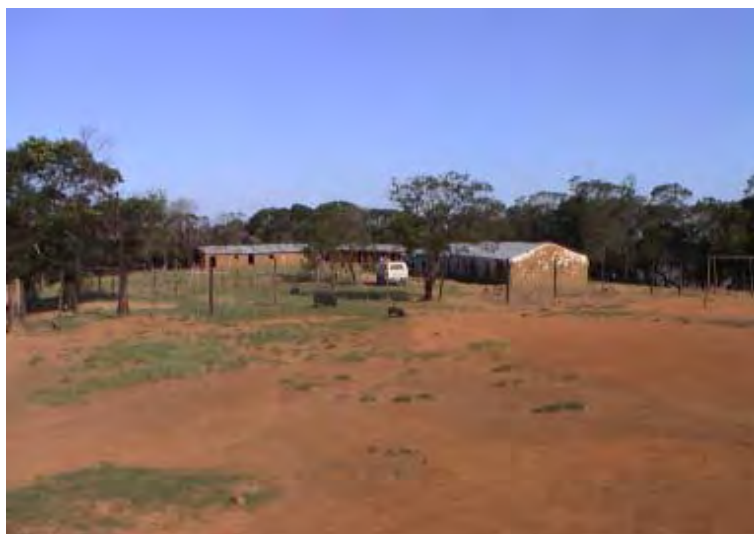
マッドストラクチュアの教室および木造プレハブのエマージェンシー教室。

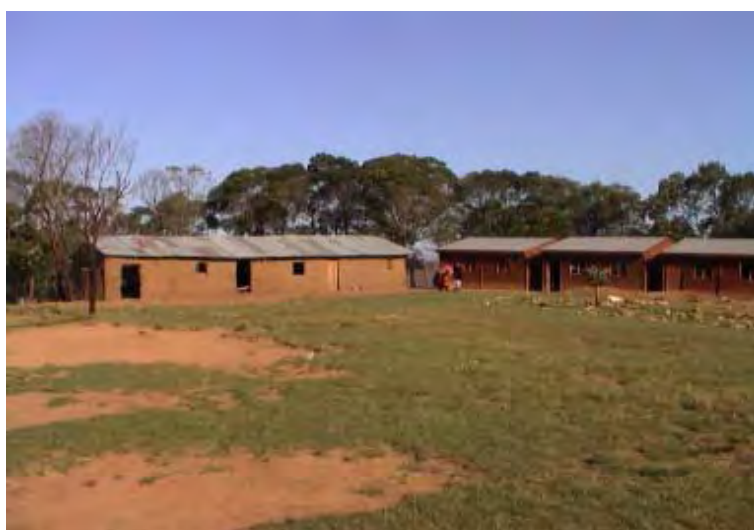
校舎の壁は風雨により半分溶けかかっている。手前はトイレ。

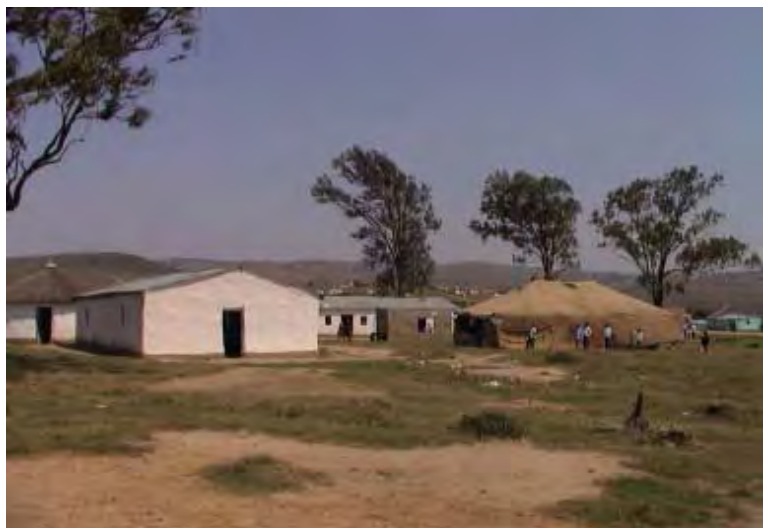
右端にテントの仮設校舎が見える。

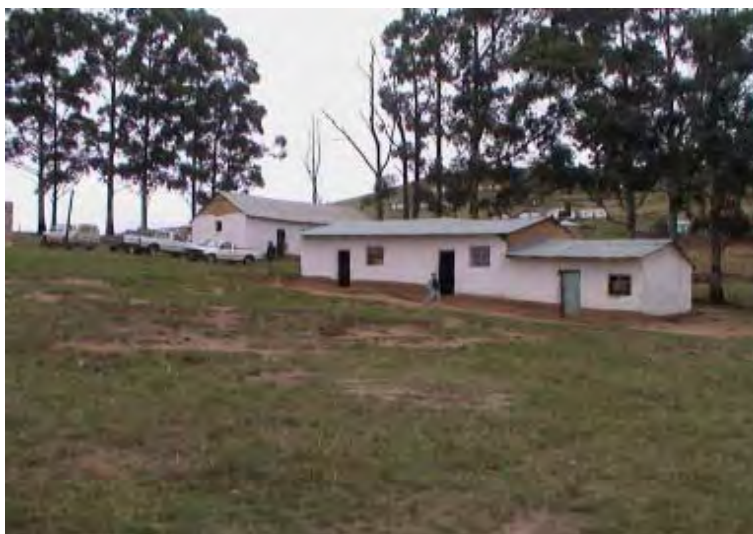
傾斜地に建つマッドストラクチャアの教室。

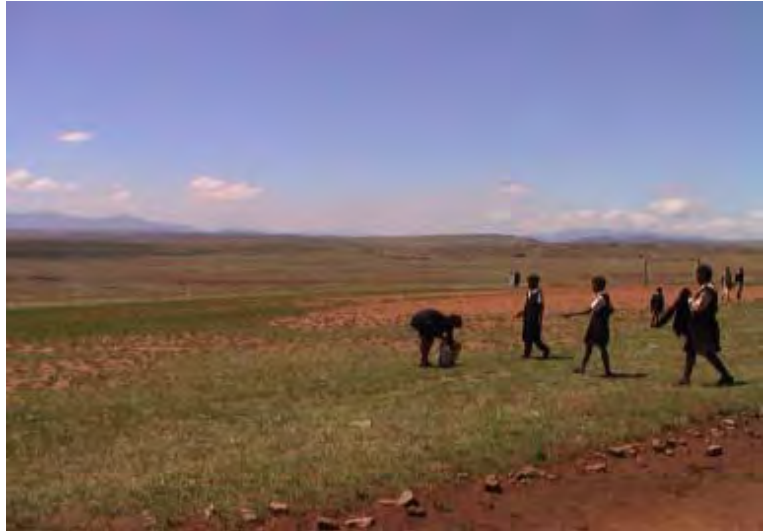
校舎は泥壁、トタン屋根が3棟、C B造棟。グラウンドは赤土となっている。

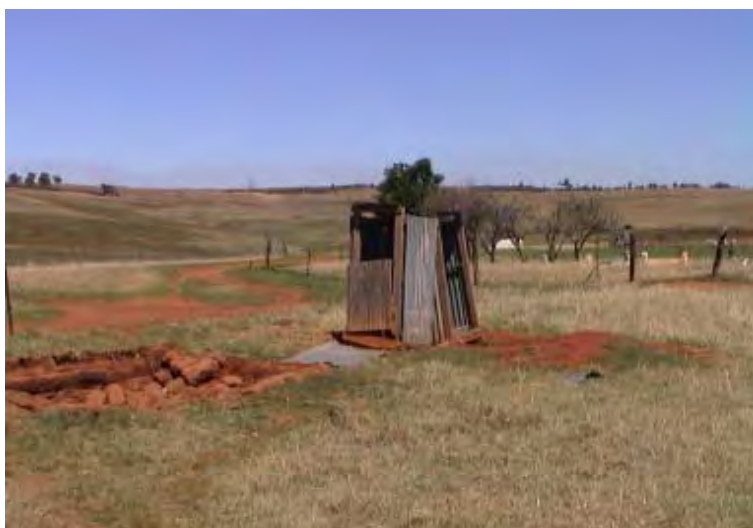
ソーラー設備。パネルはあるが機能していない。

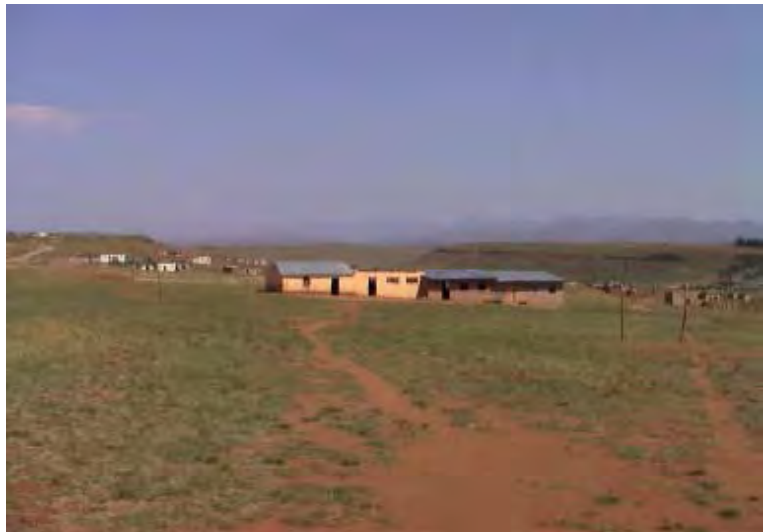
校舎は1棟がC B造、1棟がマッド
ストラクチュアとなっている。

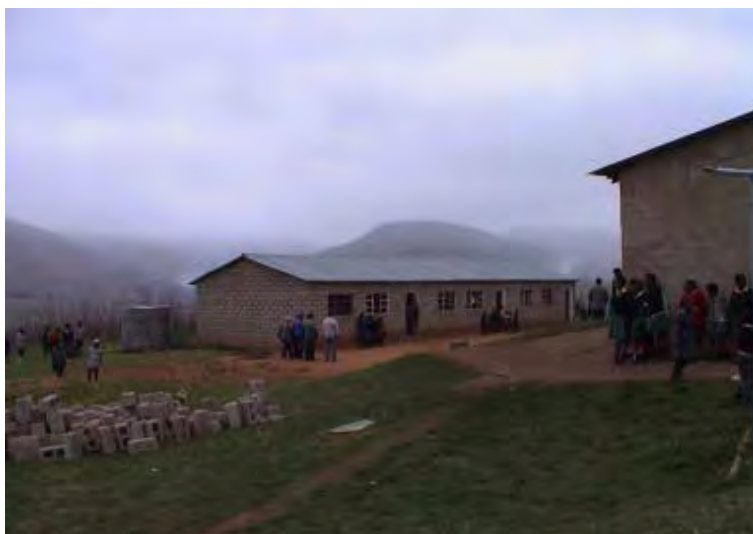
後方はC B 造の校舎、右前方はトイレ。

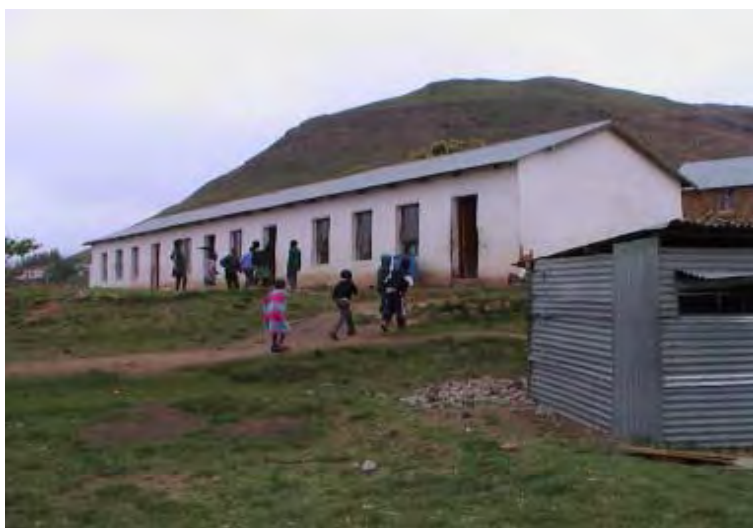
グラウンドは赤土。

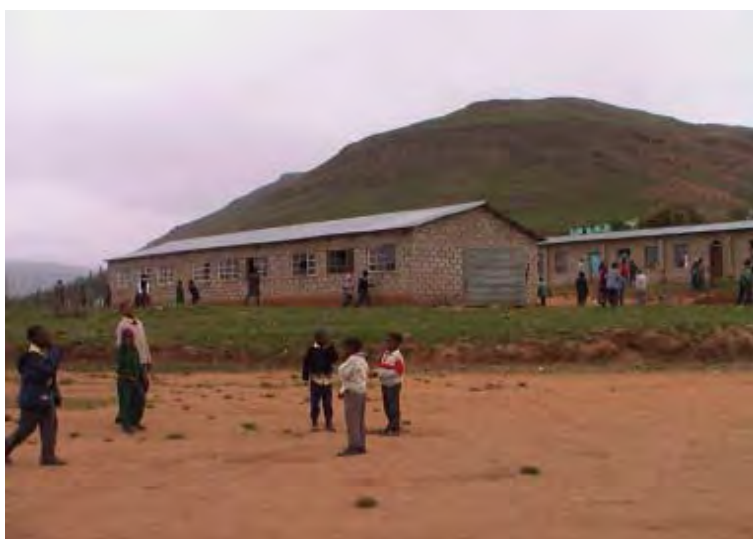
サイトは既に平坦な敷地となっている。5棟はマッドストラクチュア、1棟はC B造でDOE標準仕様となっている。

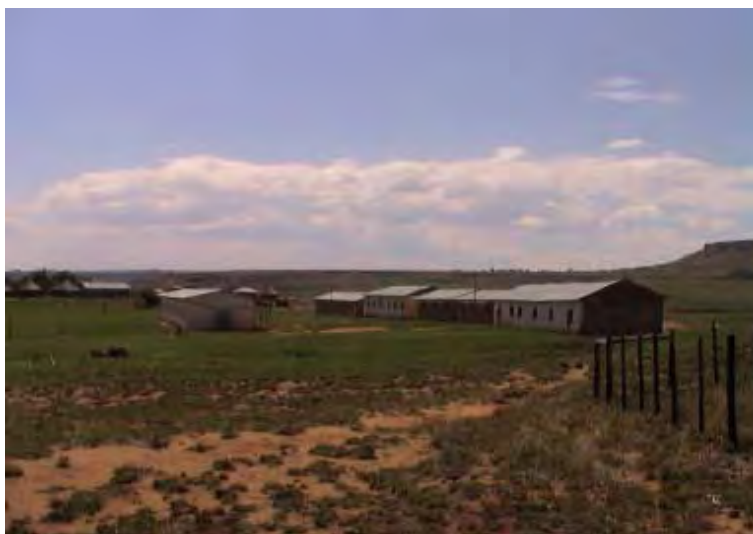
右端は、DOE標準仕様の建物。

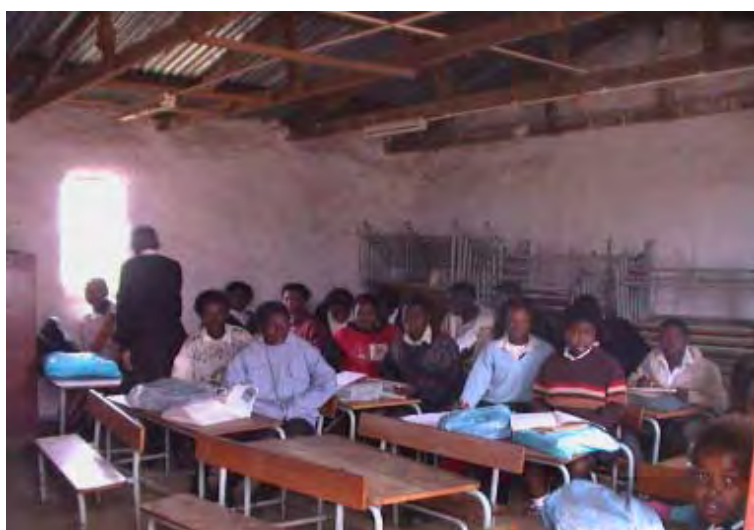
マッドストラクチュアの教室内部。

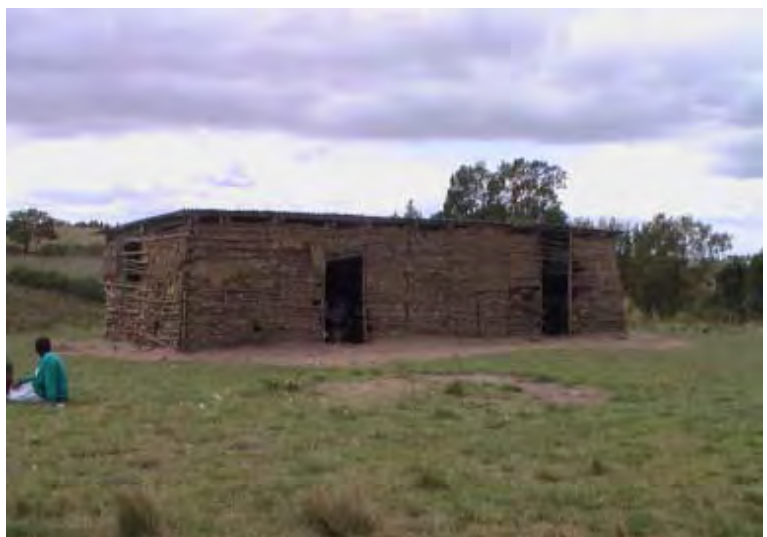
建物の建具は無く、壁は剥がれ落ちている。

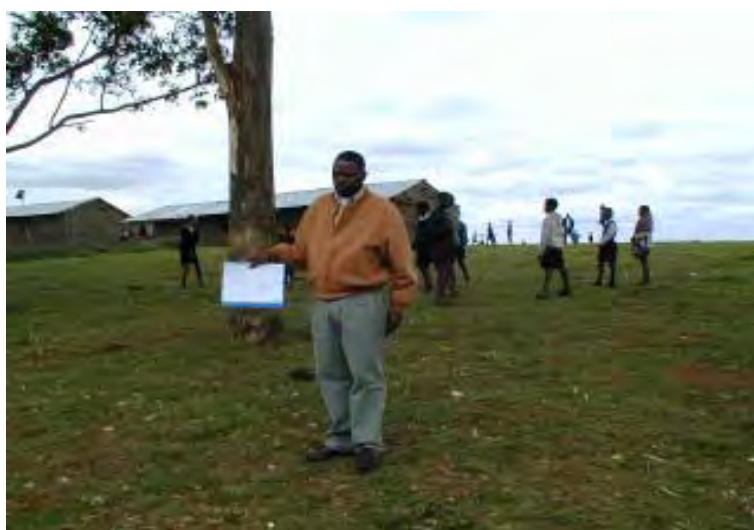
校舎は泥壁、屋根はトタン葺き。

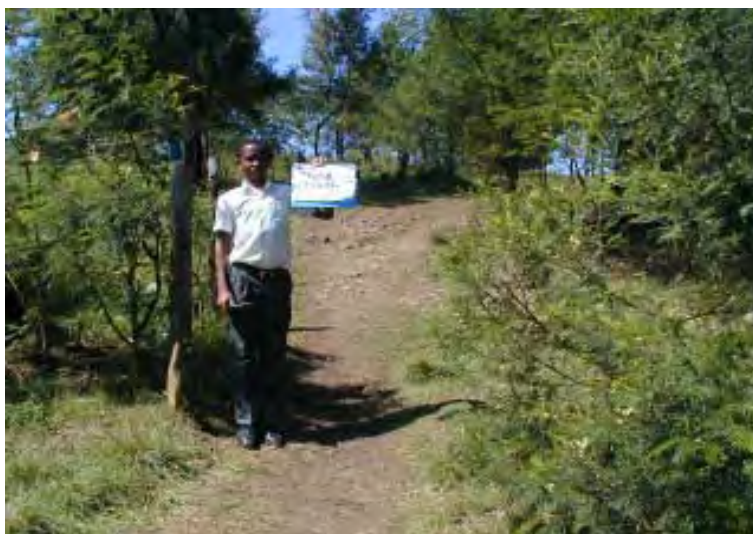
校舎は泥壁およびトタン屋根（雑木林を切り開いた後方の平坦地に建っている）。

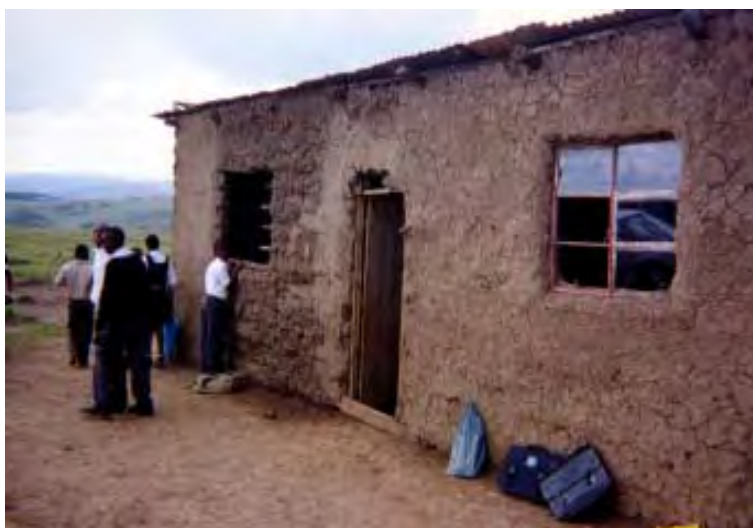
マッドストラクチュアの教室。

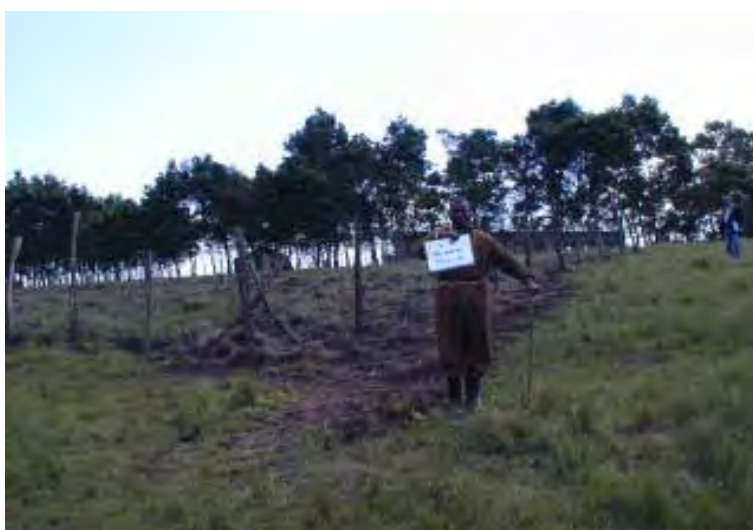
サイトは、丘陵地の傾斜地に位置する。サイト南および西は、林となつて

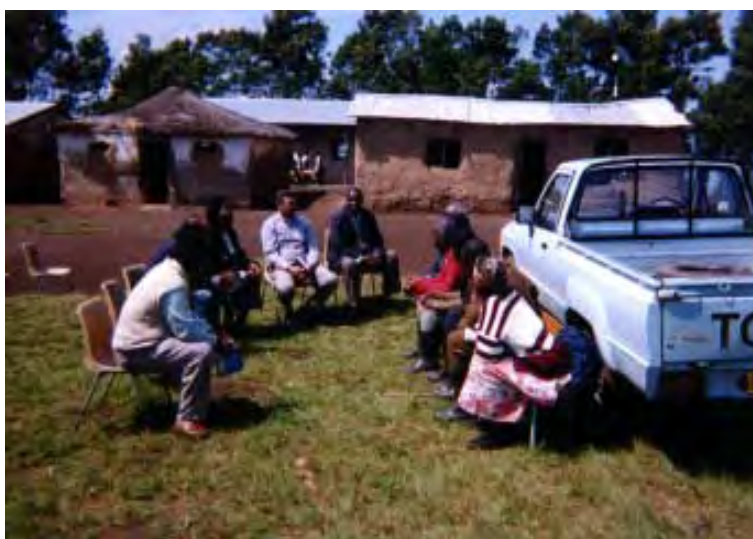
校舎はマッドストラクチュア。聞き取り調査の様様。
