ペルー南部地震震災復興要請背景調査団

調査報告書

平成13年10月

国際協力事業団

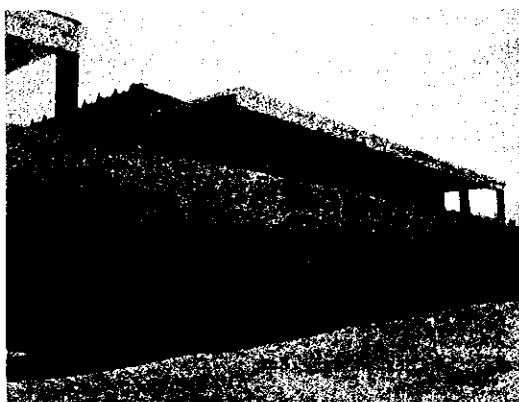
4×3スパンの2階建て建物で、1階はRCフレームにレンガの壁を挿入した構造であるが、2階はコンクリートブロック造である。階高は3.5m程度である。1階は技術者により設計されたが、2階は自分たちでコンクリートブロックを使って立てたとのことである。被害は2階のみで、梁間方向壁部分にせん断ひ

び割れが生じ、屋根材を支える部分が崩落する被害が出た。

写真 2-2-3-4 建物全景。

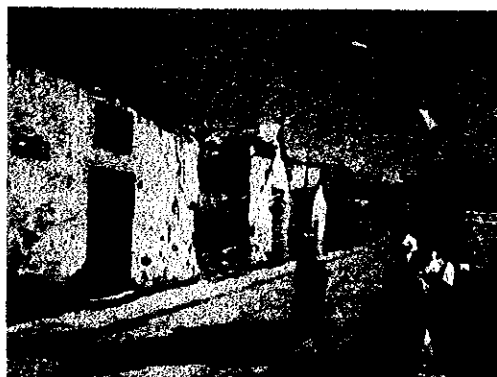
写真 2-2-5-1 Centro の通りの風景

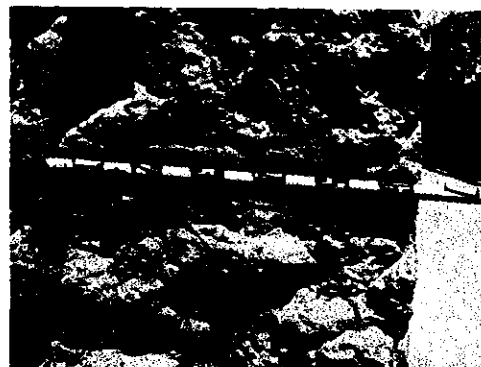
写真 2-2-5-4 アドベのユニットの長さ

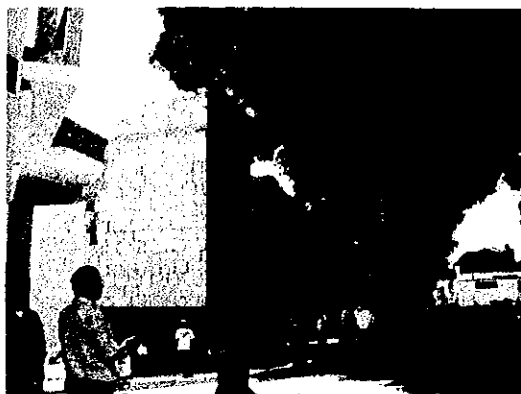
1792年に出来た建物のファサードである。1868年の地震でも大きな被害を受け、壁の裏側の表面がはがれる被害を受けている。本地震での被害は、壁上部の一部のシジャーが落下した程度で、全体としては軽微である。しかしながら、落下部分の下にも未だベンチが置いてあり、そこに人が座っている。更に落下する危険性も高く、かなり危険である。INCにはその件を伝えた。

写真 2-2-6-1 壁の全景

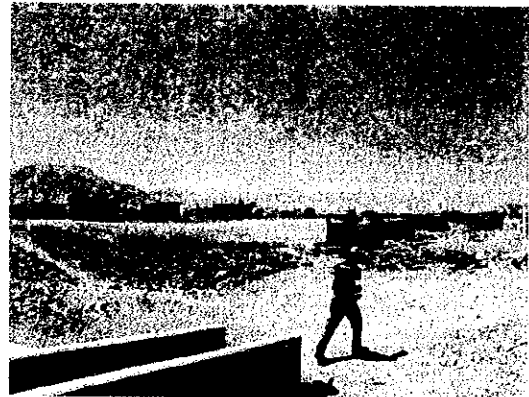
写真 2-2-8-2 不法占拠

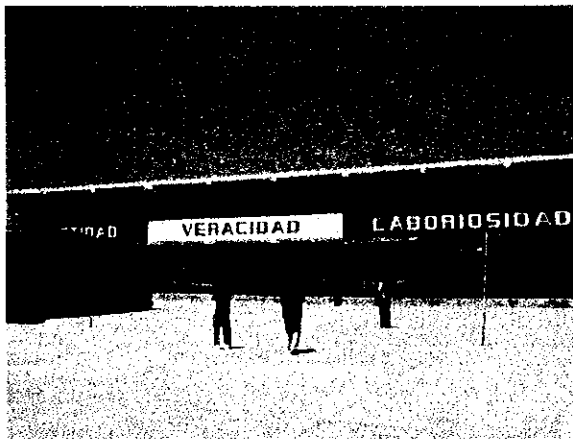
同一敷地内、同一方向に立つ1990年築の、日本の援助により建てた2階建て校舎の被害は軽微で、1本の柱にせん断ひび割れ程度であった。

写真 2-3-4-8 2階建て校舎（1990年）
日本の援助を用いて建てられた

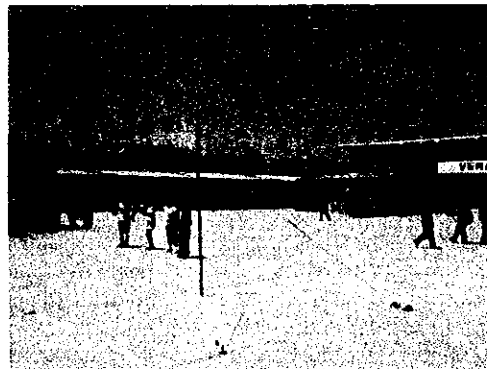
写真 2-3-4-10 現在は、仮設住宅で授業が行われている
