添付資料 - 7 写真集

ゴハチオン～デジェン間道路状況等写真

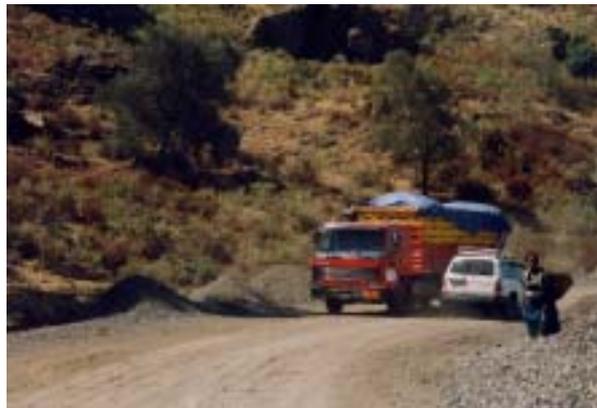
Km 185+300 のヘアピンカーブでのトラックとの離合

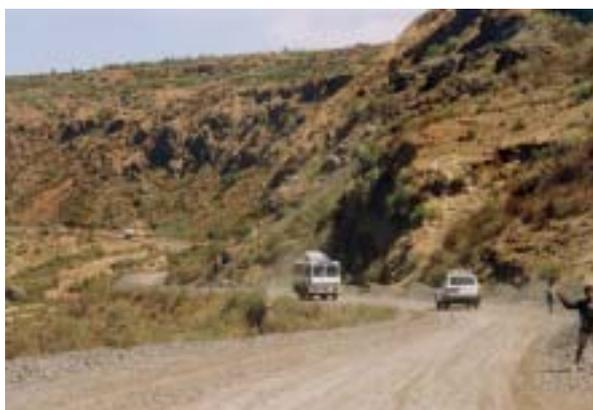
Km 185+700 付近の線形

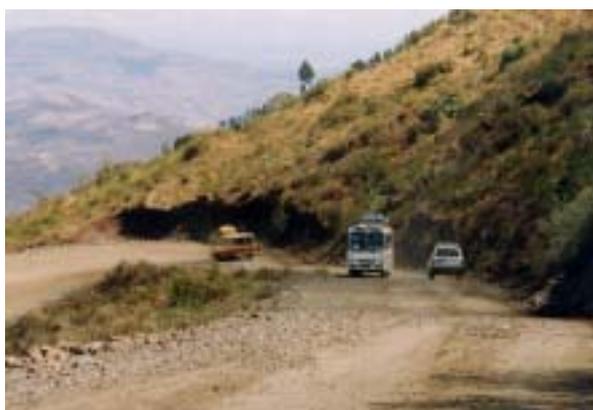
Km187+500 の廃道起点のヘアピンカーブ  
ERA が線形改良工事中

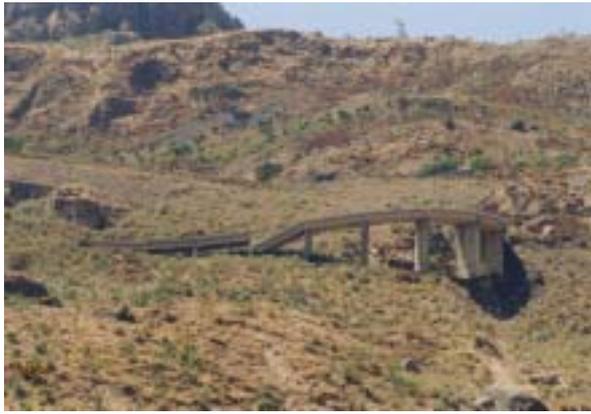
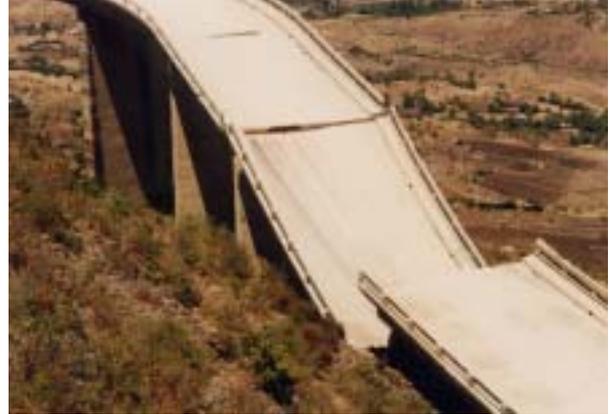
イタリア道路と呼ばれる廃道上の床版落下橋梁

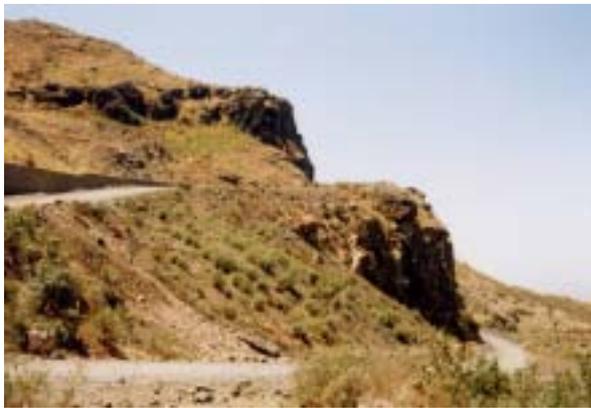
Km 189+500 のヘアピンカーブ

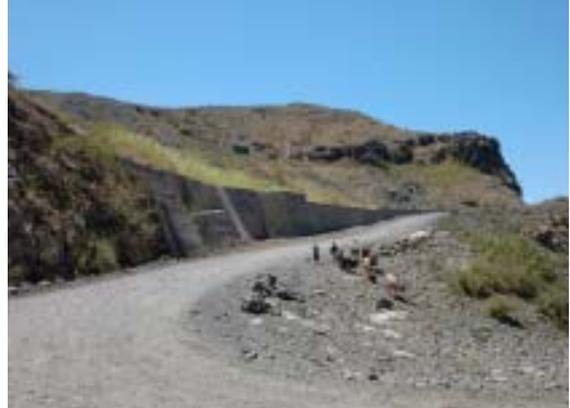
Km 189+500 のヘアピンカーブ部に ERA が建設した擁壁

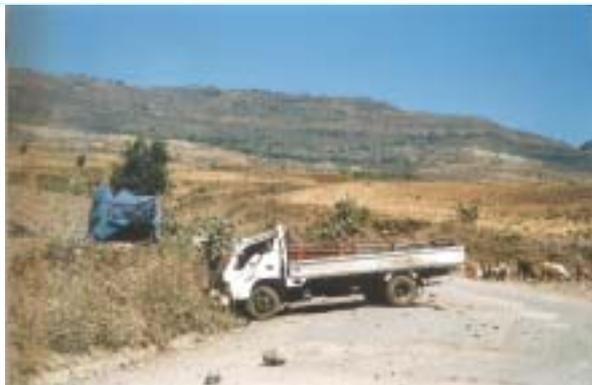
Km 210+000 で発生した交通事故  
死亡者 7 名

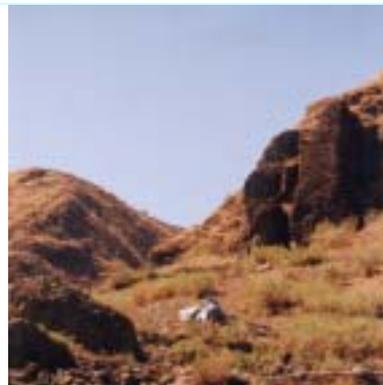
Km 218+500 の転落事故車

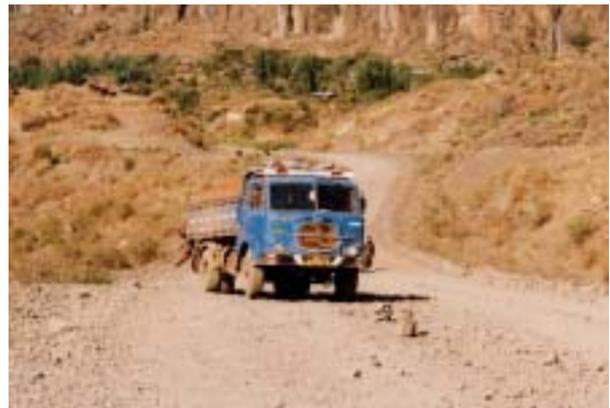
多発する故障車

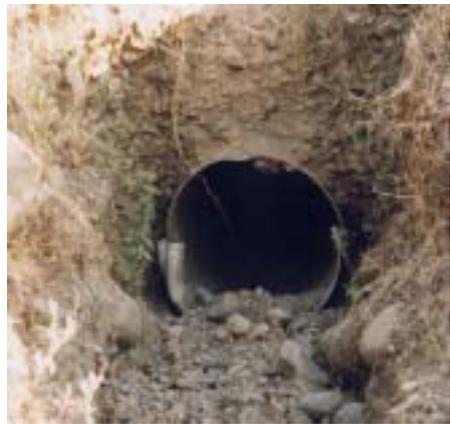
土砂の堆積が多いパイプカルバート

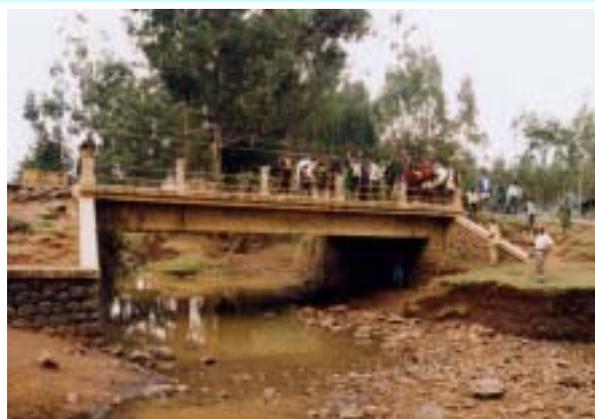
河道変化によりアプローチ部で洗掘が発生したボゲナ川橋

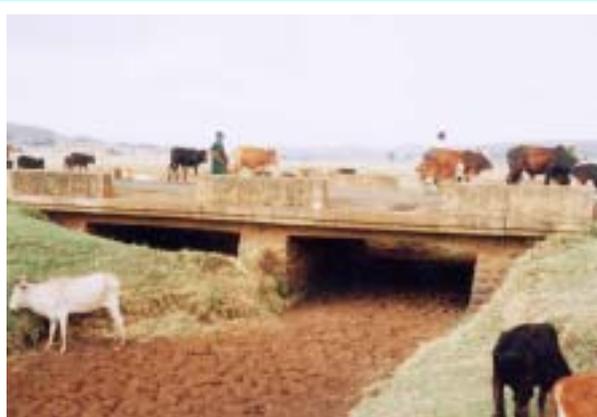
土壌流入により完全に河道が閉塞状態になったイエダ川橋梁

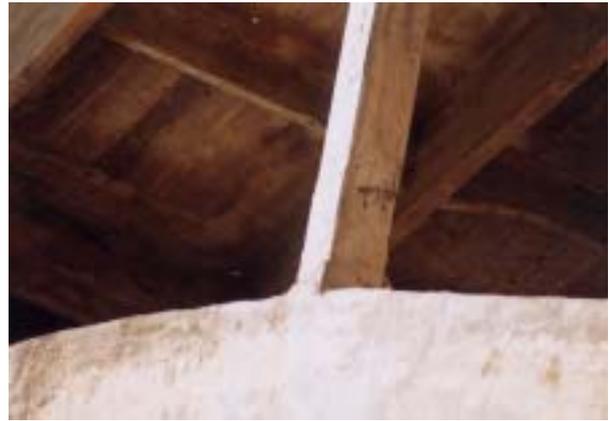
アーチ部鉛直材

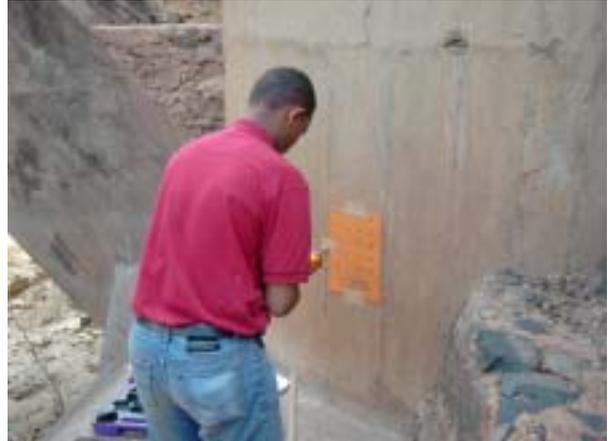
シュミットハンマーによるコンクリート  
強度圧縮試験

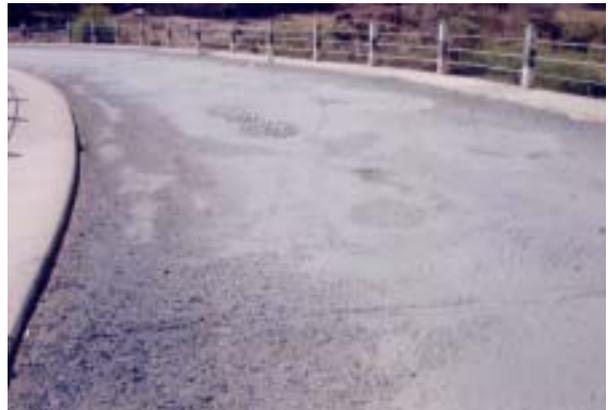
デジェン側側径間部路面状況

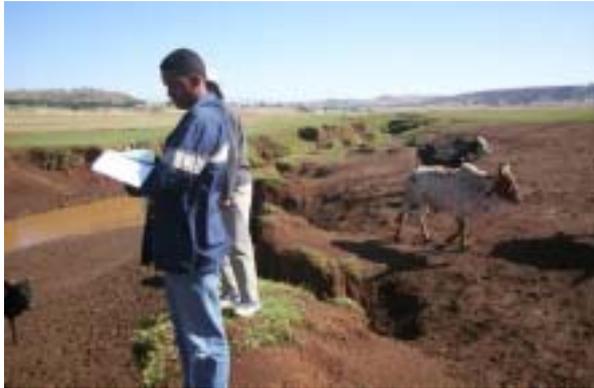
ガリー侵食(274km 地点)

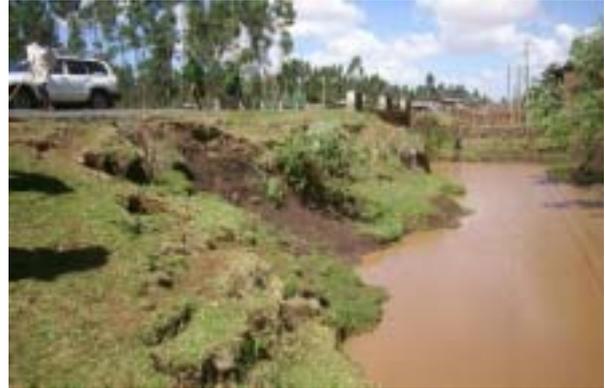
河岸侵食(255km 地点)

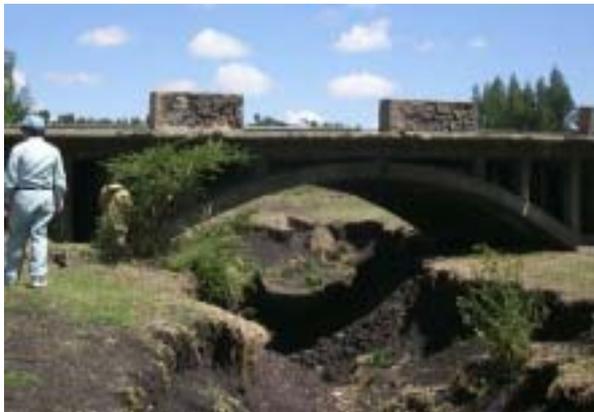
ブラックコットンソイル(245km 地点)

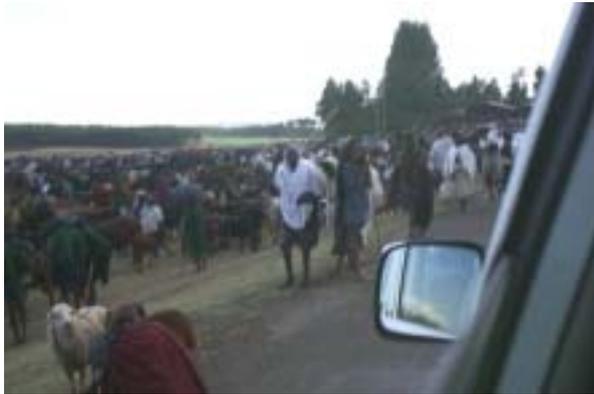
道路を塞ぐ家畜市場(イエットノラ村)
