**フィリピン共和国**  
**日比友好道路維持管理能力改善計画**  
**予備調査報告書**

平成16年10月

**独立行政法人国際協力機構**

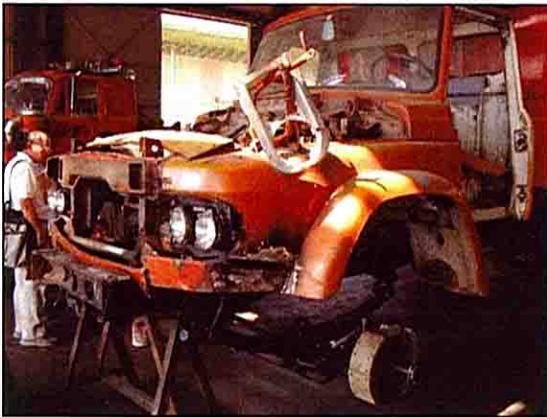
RES でリハビリ中のダンプトラック(1976 年製)

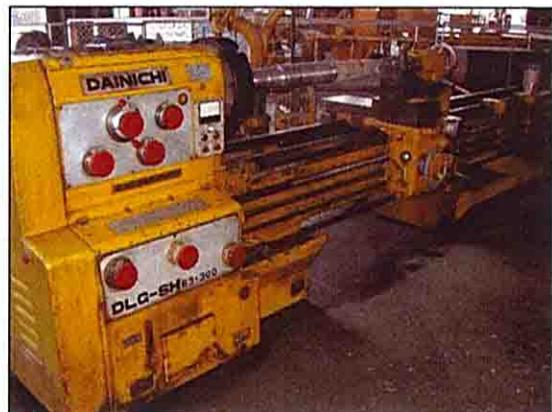
現在稼働中の旋盤器 (RES-XI)1976 年製

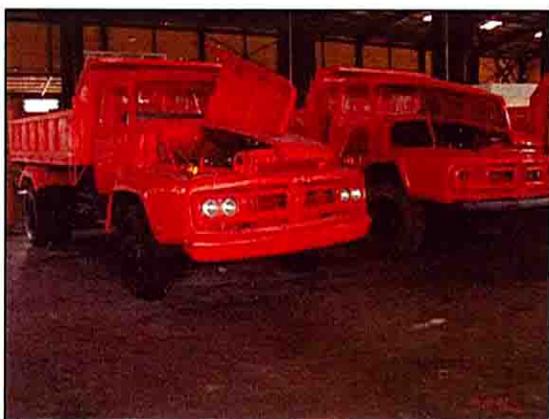
リハビリ中のダンプトラック

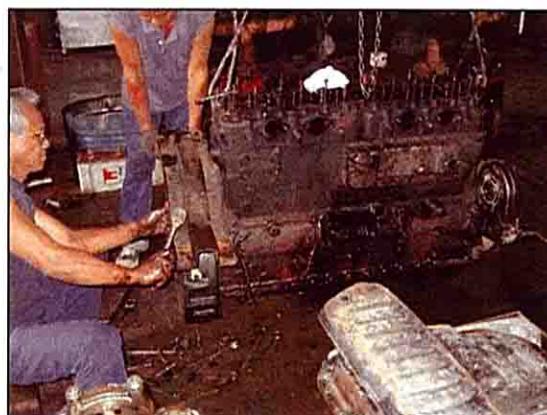
左ダンプのエンジンのオーバーホール作業

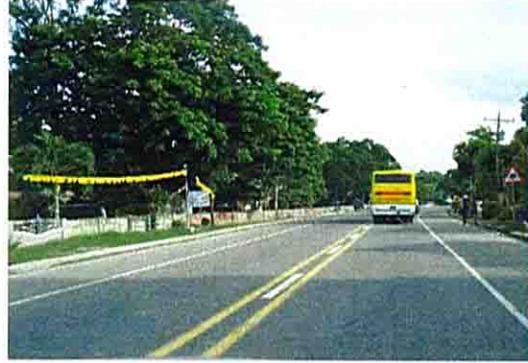
写真4：ツゲガラオ付近の状況（1）  
近年修復された区間で状況は良い。

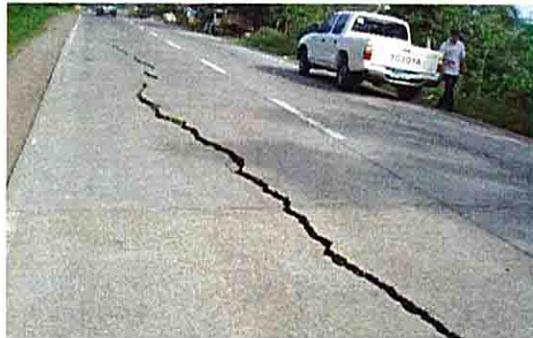
原地盤上を走る区間では大きな損傷はないが、路面や路盤の耐荷力の不足と思われるヒビの発生している区間が認められる。耐荷力の向上のため舗装厚の増加等が対策として考えられる。またほとんどの区間で排水溝が設置されていないことから、U字溝の設置が推奨される。

写真5：ツゲガラオ付近の状況（2）  
近年修復された区間であるにも拘らずヒビが発生している。

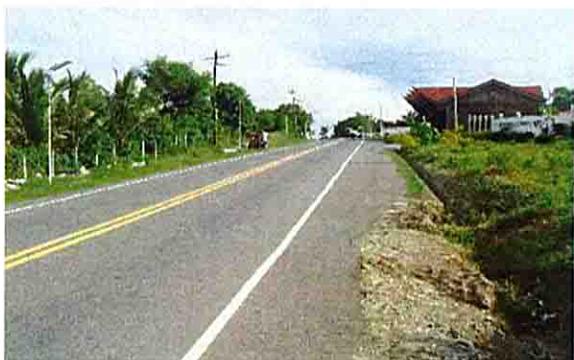
写真6：ツゲガラオ付近の状況（3）  
排水機能強化のためU字溝が設置されている。

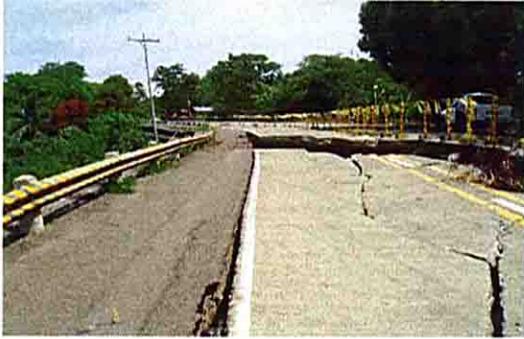
**写真 13：車道の陥没現場（1）**  
台風イグメによる被害。盛土が侵食され車道が陥没した。

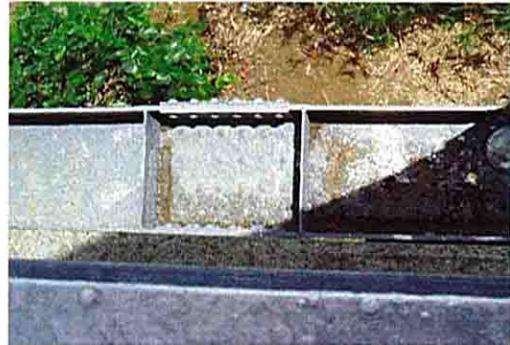
鋼橋で部材の損傷が激しい橋梁が見られた。これらは建設されて以来すでに長年経過していることから、修復可能な状態ではないと思われた。しかし、比較的近年に架設された橋梁でも部材にサビが発生している橋梁もあることから橋梁の補修作業は非常に重要と考えられる。

**写真 16：鋼橋の状況（3）**  
サビが激しく発生している同橋の部材。

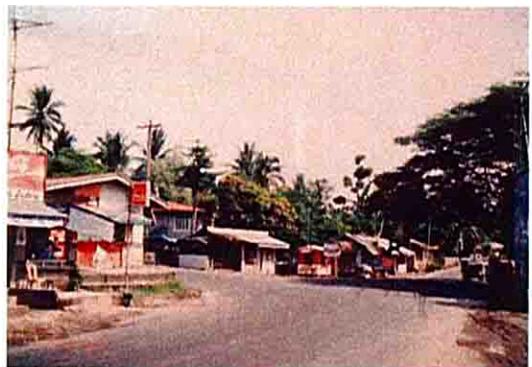
写真 23：シプコットの町

直進ダエット、左折キリノハイウェイの分岐交差点。

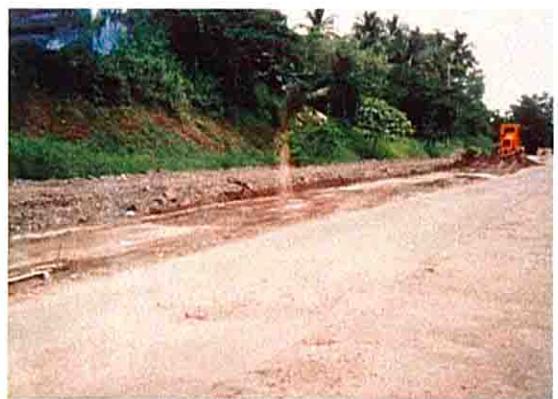
写真 24：キリノハイウェイ

路肩均しの工事中。

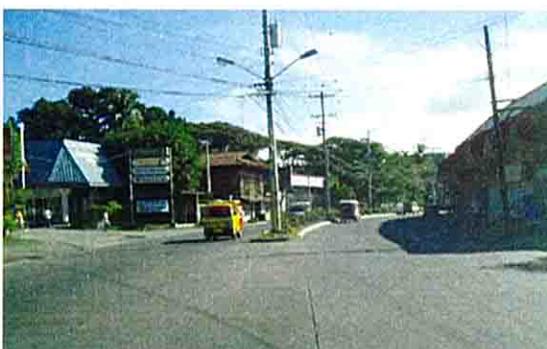
写真 32：ダバオ市内の道路状況

よく整備されている。

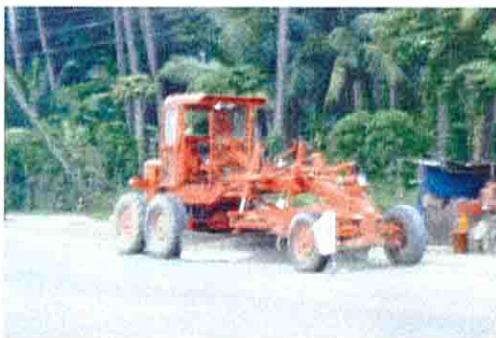
写真 36：ダバオ市北部（2）

路肩均し作業に稼働中のモーターグレーダー。

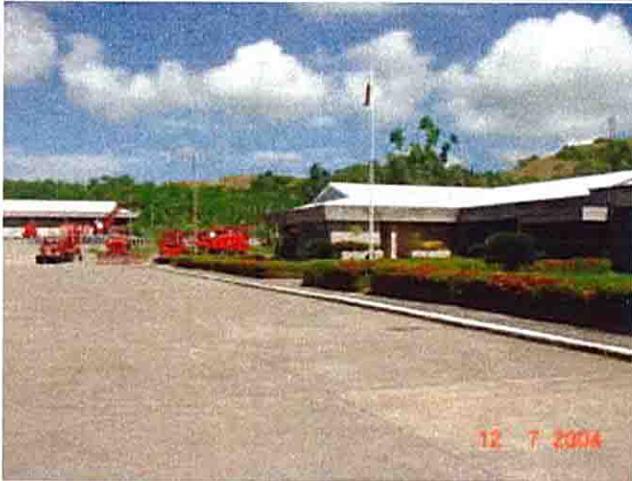
**ベースショップの管理事務所**

Shaの敷地を有するベースショップの管理事務所の正面。施設全体は比較的良好な状態に維持されている。

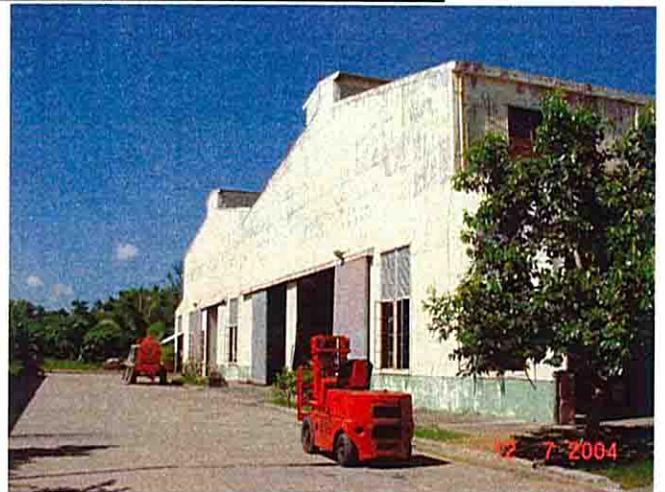
**ベースショップの建設機械修理工場の外観**

管理事務所の裏側にあるワークショップ。1976年の建設であるが維持管理状況は比較的良好、稼働状況も良い。

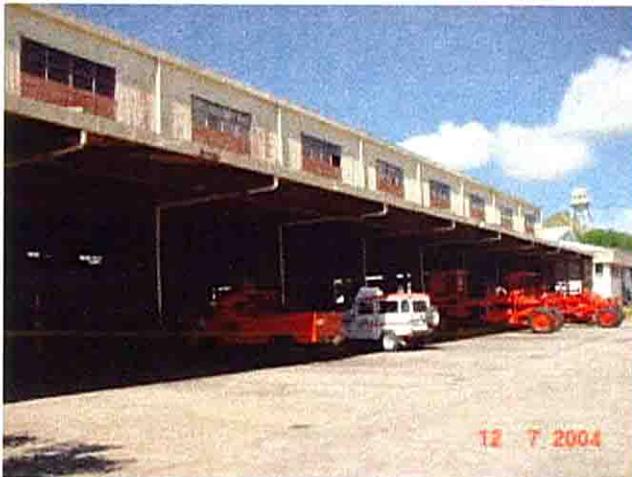
**ベースショップの建設機械修理工場の外観**

ワークショップの損傷の程度は低く、修理工場としての稼働が確認された。9ペイ(約2,300m<sup>2</sup>)のワークショップが1976年に建設された。

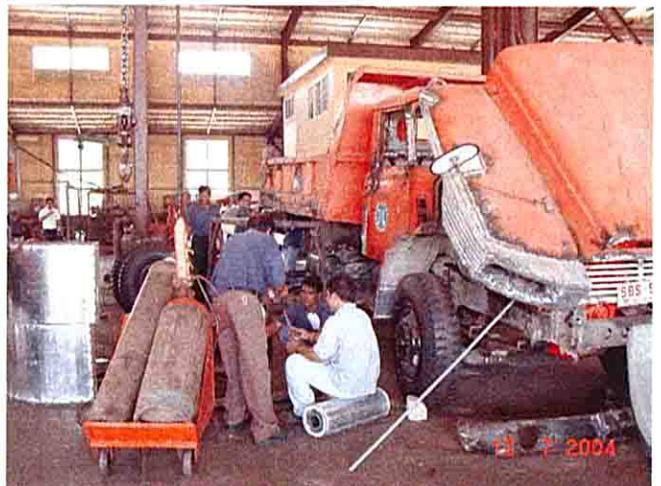
**ベースショップの建設機械修理工場の内部**

稼働25年以上たつダンプトラックのエンジン部分を修理しているメカニック。部品も修理機材も不足する中でよく作業をしている。
