教育省協議及びサイト視察

調査対象校写真

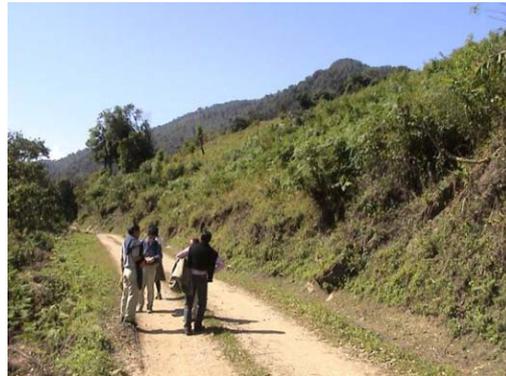
アクセス道路からみた建設予定地

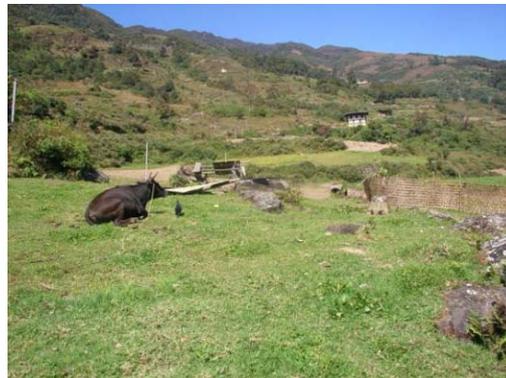
建設予定地

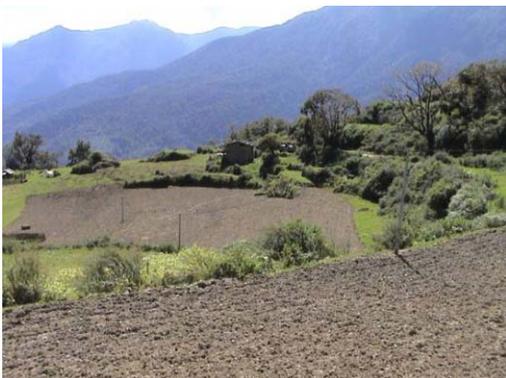
建設予定地

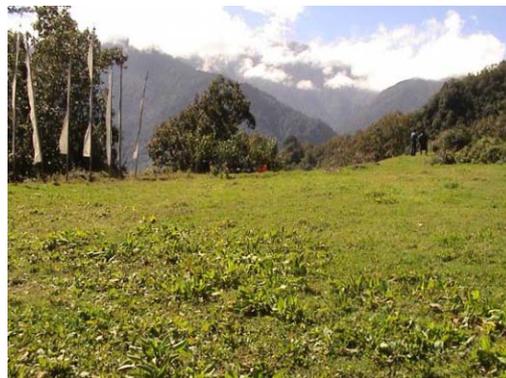
建設予定地

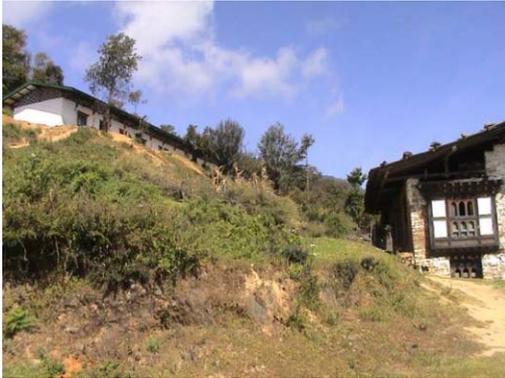
既存教室棟と教員宿舎

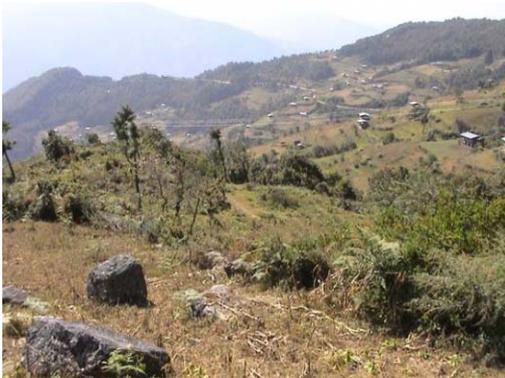
建設予定地

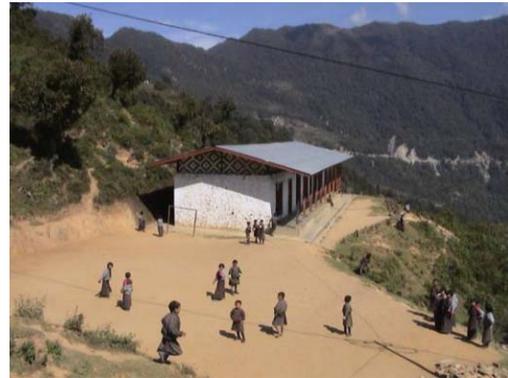
既存教室棟と校庭

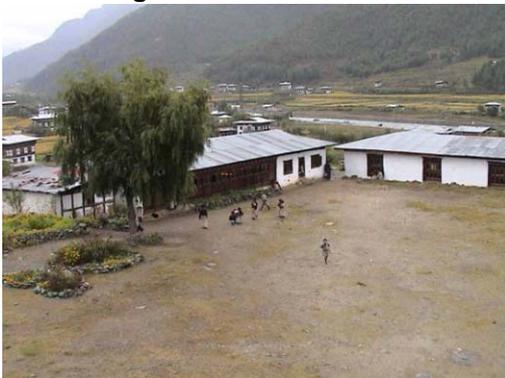
既存校教室棟・多目的棟と校庭

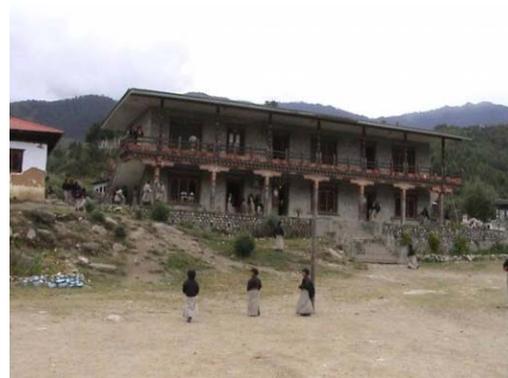
インド政府供与の標準設計教室棟

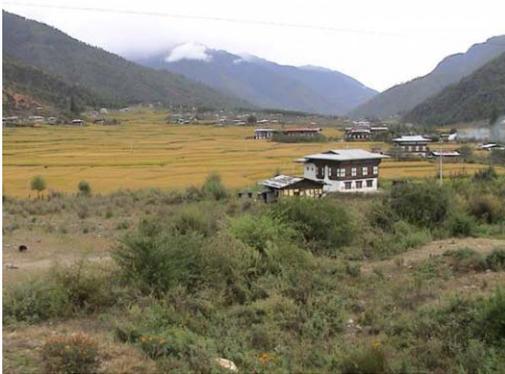
建設予定地外にある学校所有地

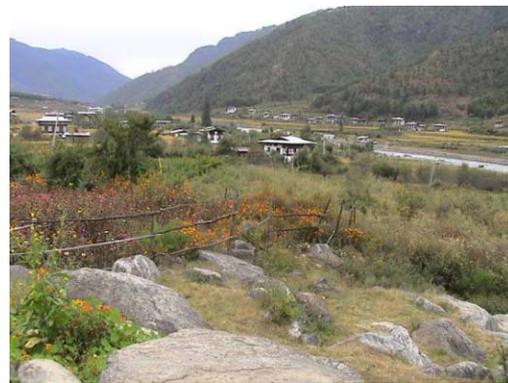
岩の多い建設予定地

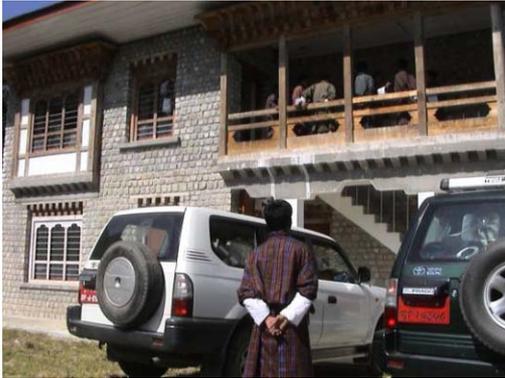
インド政府供与の管理棟(石積み壁と窓装飾)

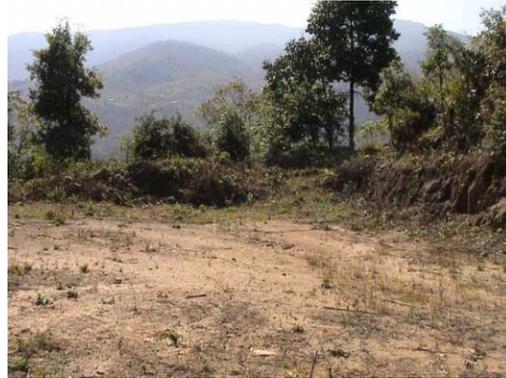
建設予定地(先方による造成済み)

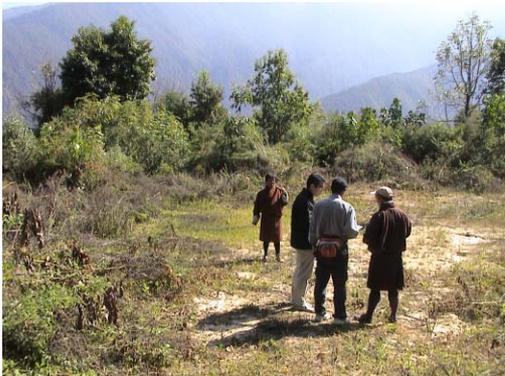
建設予定地

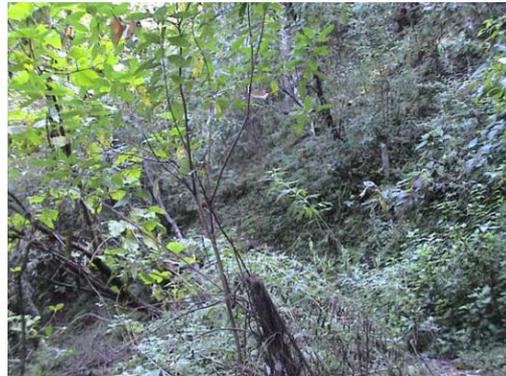
サッカー場予定地(造成困難)

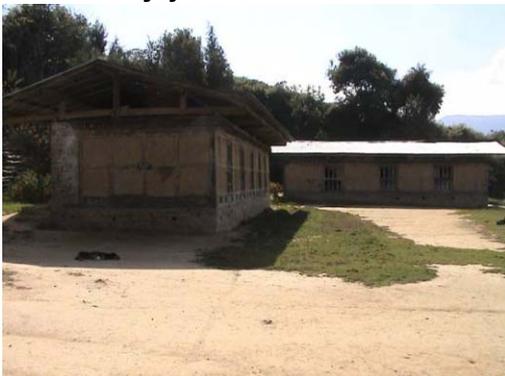
既存教室棟・管理棟

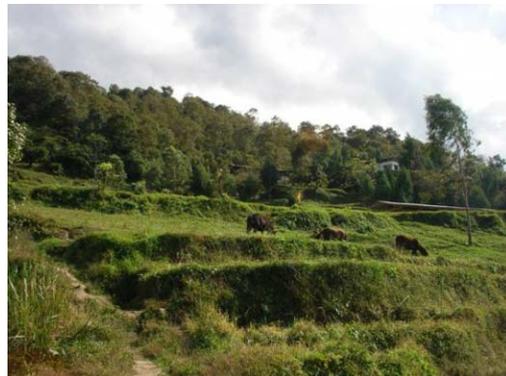
建設予定地(要大規模造成)

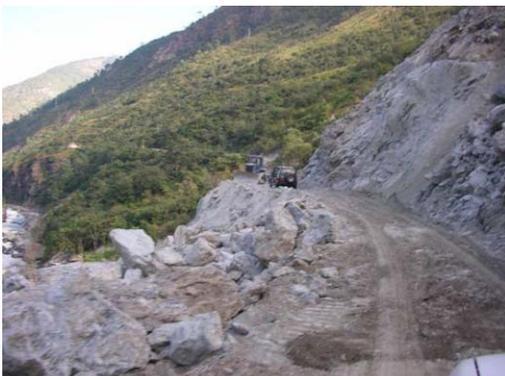
がけ崩れが多く危険なアクセス道路

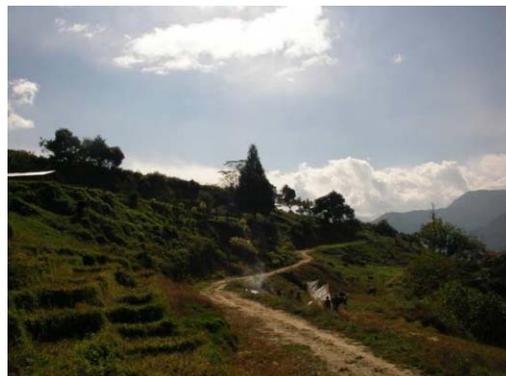
途中で終わっているアクセス路(要延長)

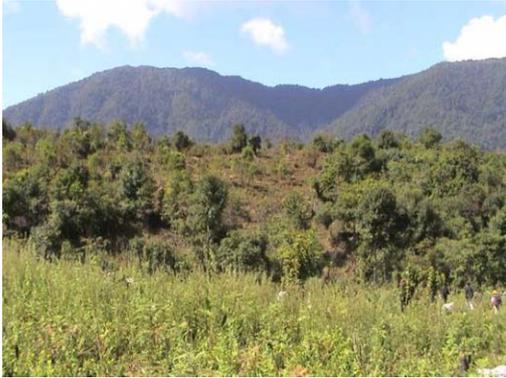
建設予定地

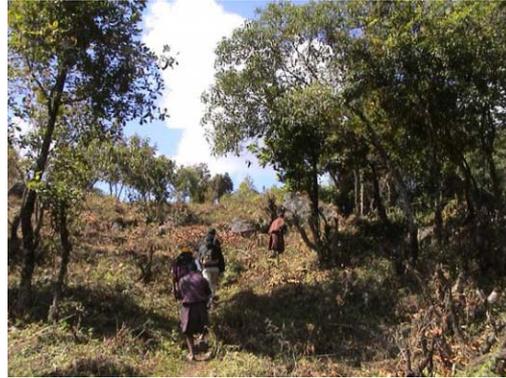
建設予定地(要大規模造成)

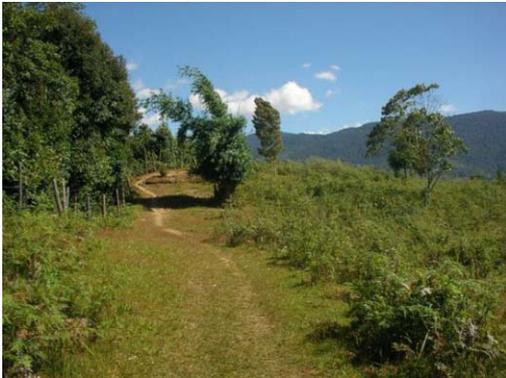
アクセス道路(一部要造成)

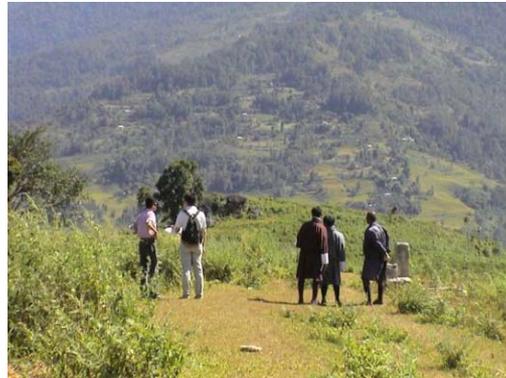
建設予定地

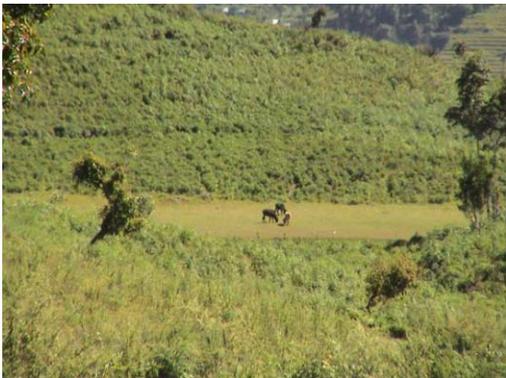
建設予定地

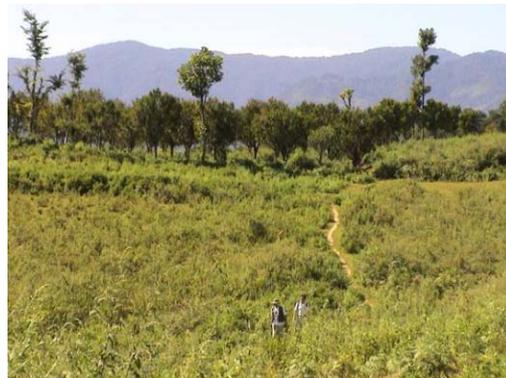
建設予定地

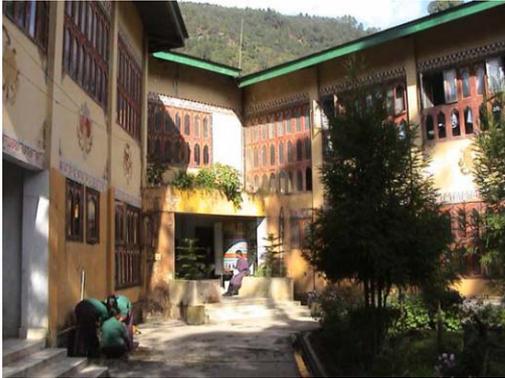
既存教室棟(正門方向より)

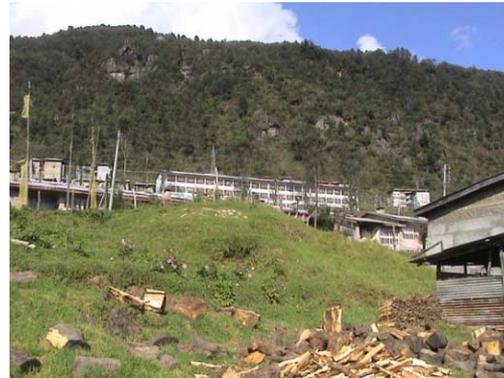
男子寮(横長の建物)

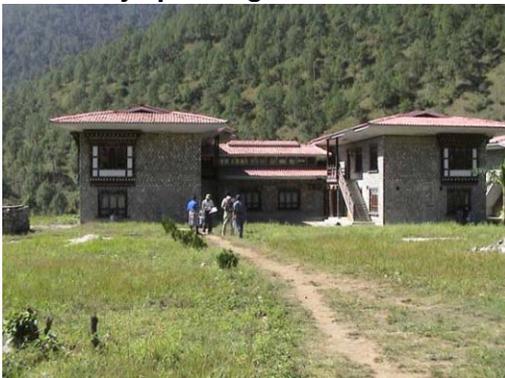
既存特別教室棟(インド政府供与)

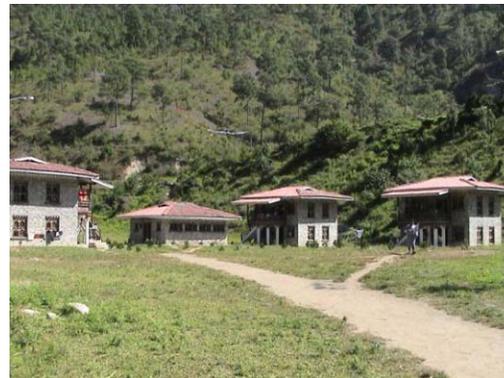
男子寮と便所棟(インド政府供与)

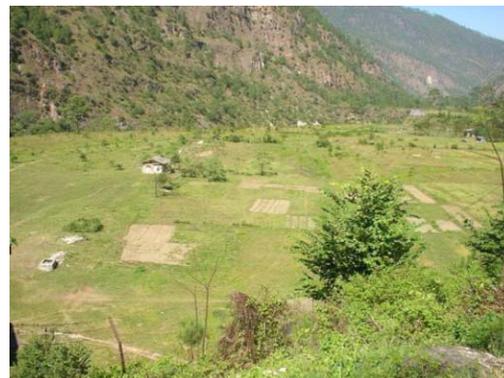
建設予定地(土地は平坦)

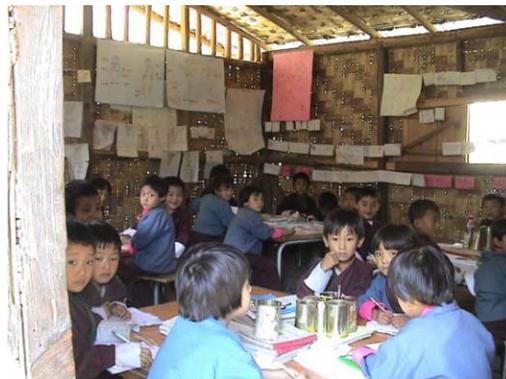
仮設教室内授業風景
