補足資料 4：既存施設の被災状況（保健医療セクター）

保健医療施設の写真

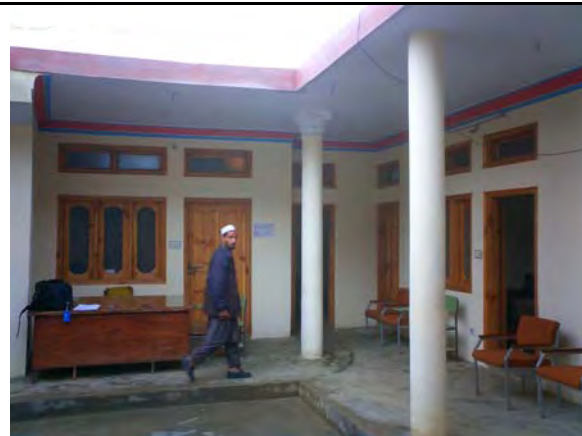
保健省事務所

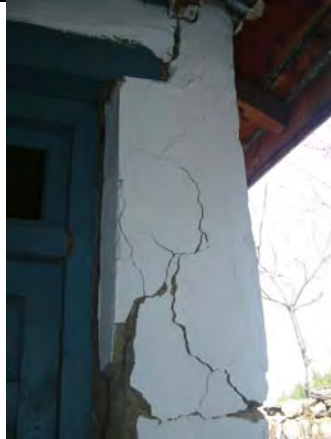
座屈している外来診療棟の柱
