Rainfall gauge (雨量観測所)

Water level gauge (水位観測所)

Water level gauge (灌漑システム)

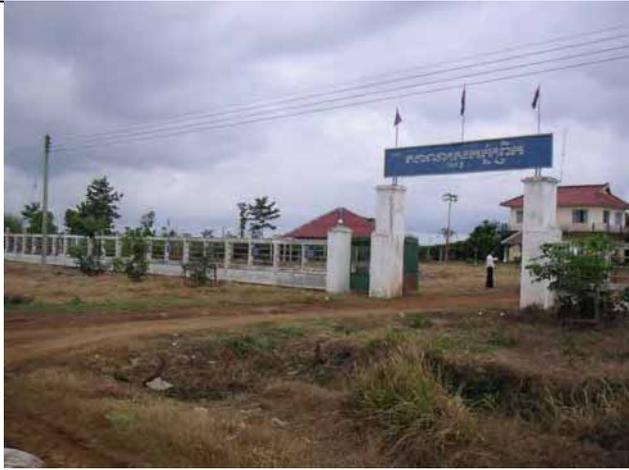
Station: Phnom Proek
 x=218,330 y=1,463,036
 (UTM: Indian-Thailand) Overview

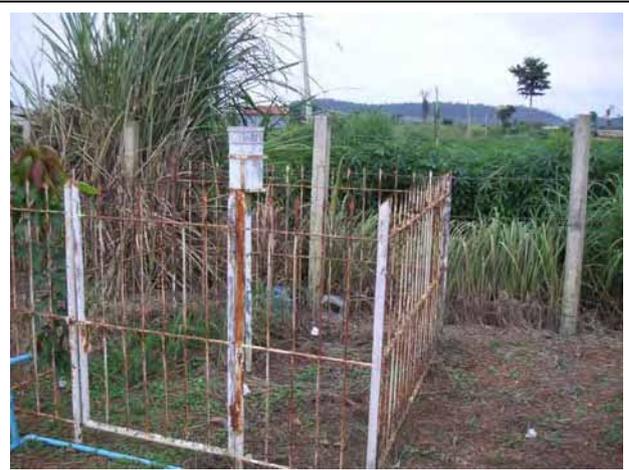
Station: Phnom Proek
 Manual gauge is replaced with automatic rainfall gauge. Existing one was installed 2003, however first year rainfall only recorded due to budgetary problem for recorder. Guard fence is still available.

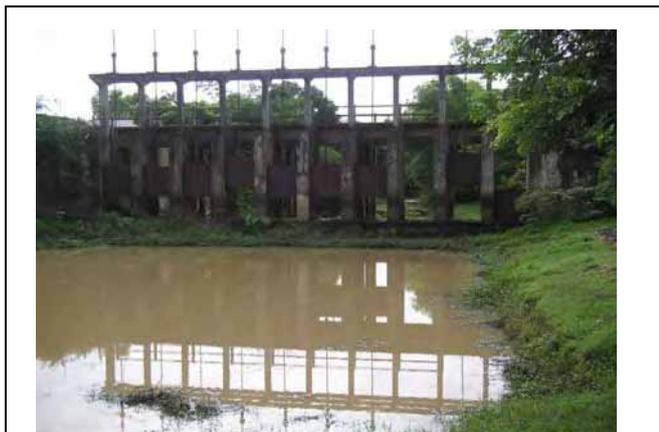
Moung Russey 下流の取水堰

躯体コンクリート、ゲート及び巻き上げ機は機能上問題無いが、巻き上げ機の喪失しているゲートもある。同取水堰の上流にある他の灌漑システムへ取水が行われており、同堰には河川水は見られない。

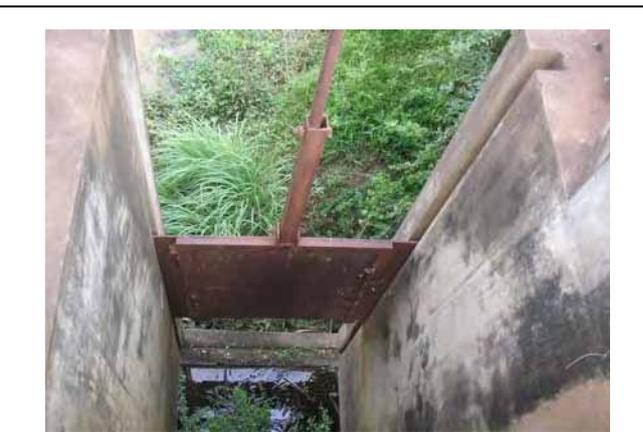
Moung Russey 下流の取水堰

スルースゲートまたゲート戸当たり部もよく維持管理がなされている。

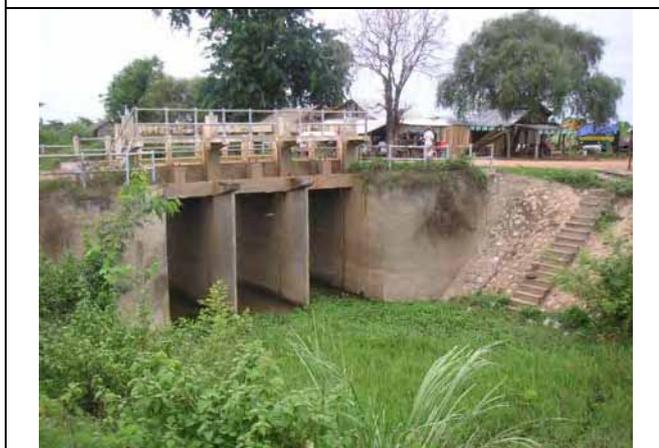
Prek Chik Irrigation System の取水堰

灌漑水路始点から下流にある道路敷を兼ねた取水ゲート部である。ゲートは据え付けられていない。

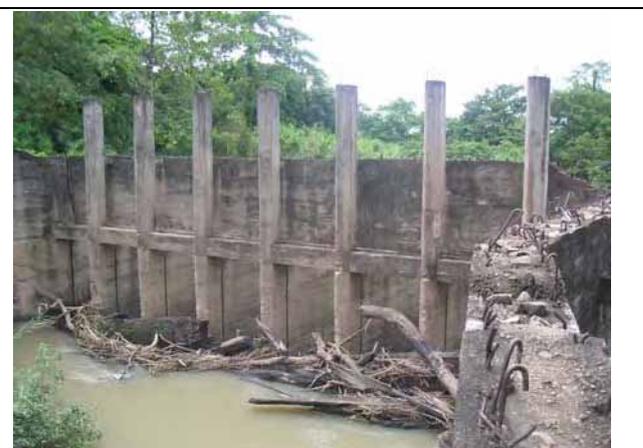
Basac 堰のゲート部

工事は施工途中で中止され、ゲートの戸当たり部のコンクリート・ピアのみが施工されている。

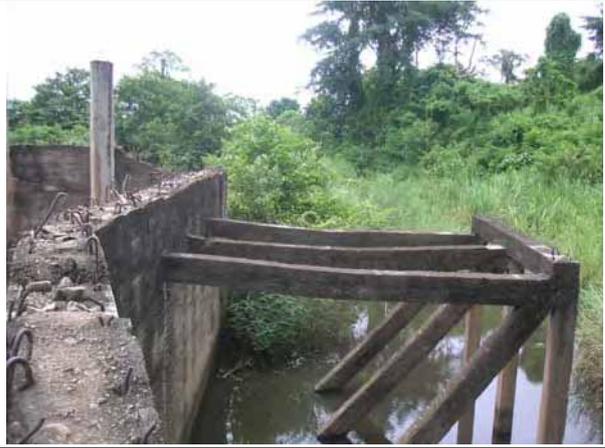
Basac 取水堰

右岸側コンクリート擁壁の背面を示す。埋め戻し土は洪水により流亡し、壁の安定の確保を目的としたコンクリート張り、柱が残されている。

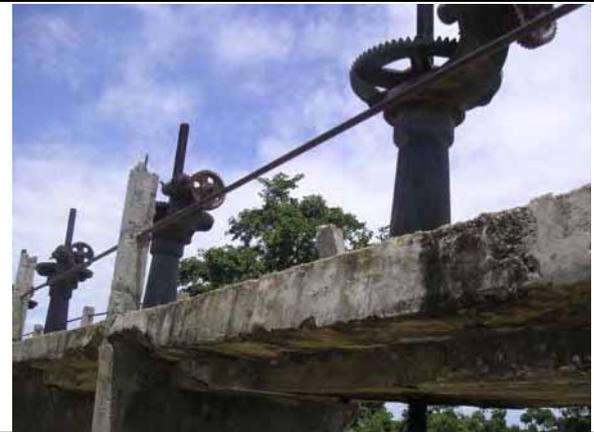
Sway Chek Irrigation System の取水堰

上記取水堰のゲート巻き上げ機を示す。巻き上げ機は維持管理がなされており、ゲート操作は可能である。コンクリート躯体は劣化が進んでいる。

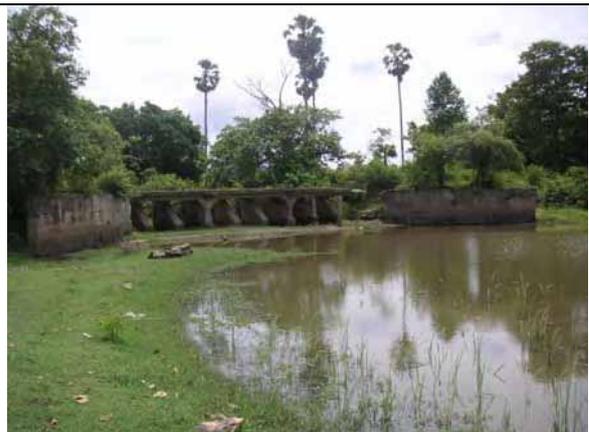
ブルサット川中流域の取水堰

Svey Chek 地区に設置されたが、洪水時の河川の流路変更により、現在は全く機能を果たしていない。

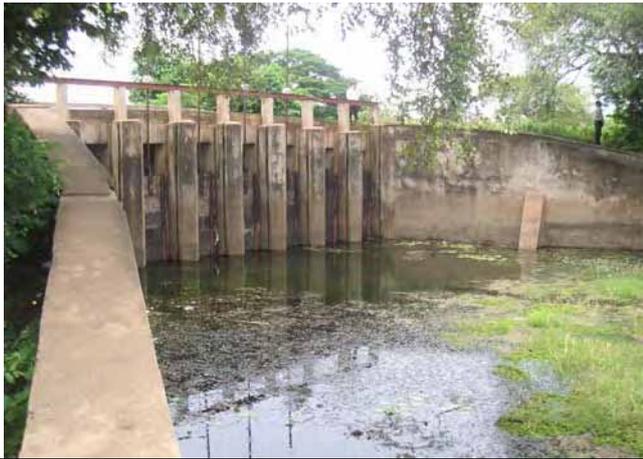
バタンバン州、コンピンブイ貯水池の左岸側に設置された取水工
ゲートは木製である。貯水池水位は写真水位より 1.5m 程度まで上昇した形跡が見られる。

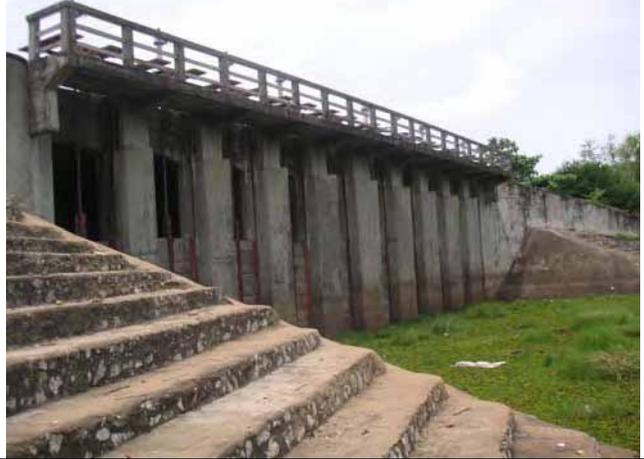
コンピンブイ貯水池の右岸側に設置された取水工
木製のゲートは老朽化しており、更新が必要である。

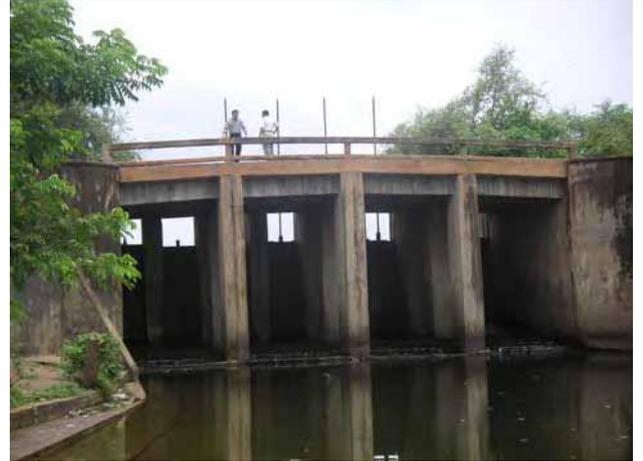
コンピンブイ貯水池の右岸側に設置された放流工

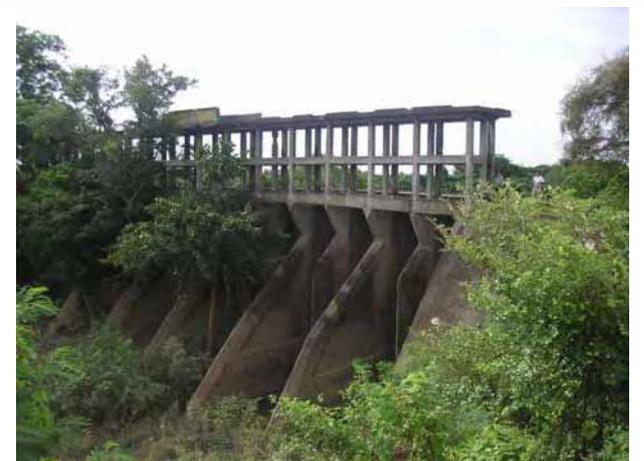
バタンバン流域、サンカイ川の中流部、バナン (Banan) に設置された Kang Hot Irrigation System の取水堰
河川の蛇行部に設置されたが、洪水時に河道は位置を変えており、同取水堰は全く機能を有していない。

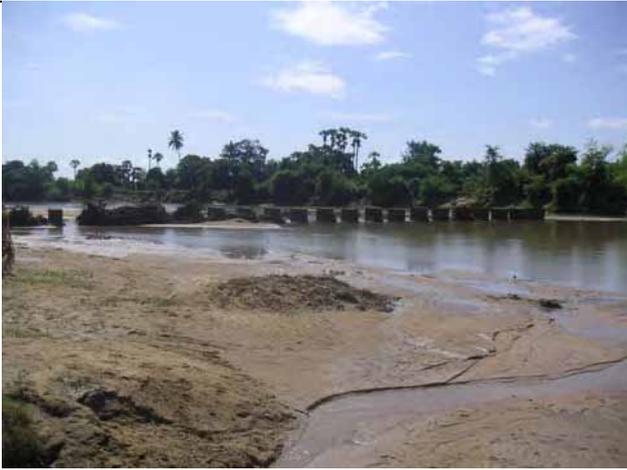
ブルサット川流域の下流部に位置する Wat Luong Irrigation System の取水堰

同灌漑システムはブルサット市街地から上流 9km 地点に位置する。堰は転倒ゲートのコンクリート・ピア部を残すのみとなっており、堰上げ機能は全く無い。洪水時には完全に水没する。

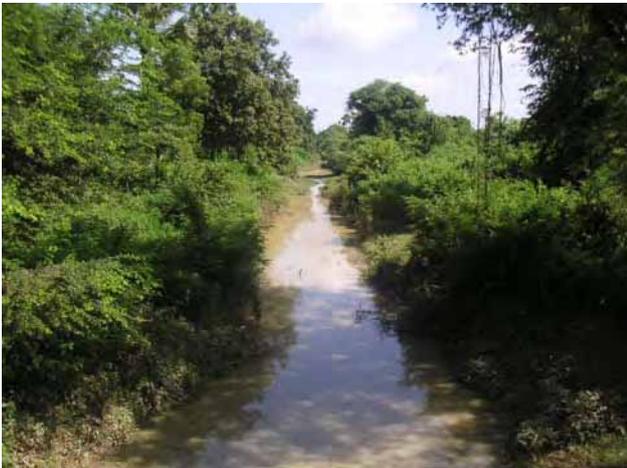
ブルサット川流域の下流部に位置する Wat Luong Irrigation System の取水堰

取水堰から下流 500m 程度の灌漑水路の状況。洪水により流れ込んだ河川水が見られる。流入した土砂により、水路敷は 1.0~1.5m 程度上昇していると見られる。

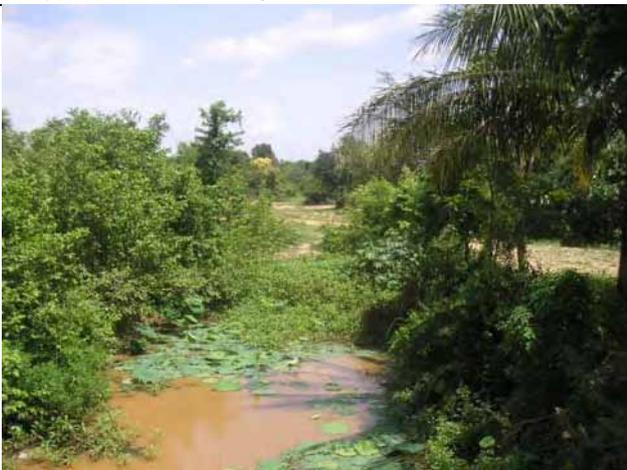
Wat Luong Irrigation System の取水堰から 6km 程度下流の灌漑水路
水路は堆積土砂により敷高が上昇している。自然の窪地に近い状況にある。

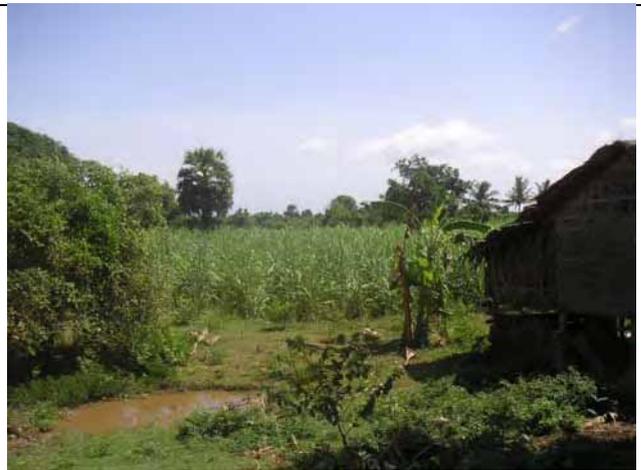
Wat Luong Irrigation System の取水堰から 6km 程度下流の灌漑水路
Wat Luong Irrigation System は取水機能を全く有していないことから、受益地では小規模ではあるが、トウモロコシ等の畑作を実施。

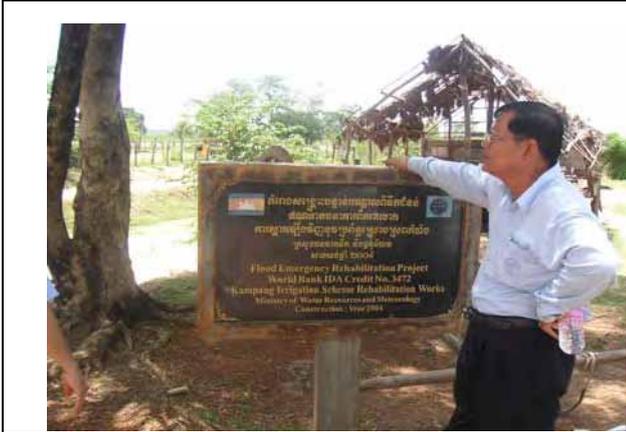
世銀により実施された Kampang Irrigation Scheme (Svay Don Keo)、ムンルーセイ流域

工事内容は同地区の排水改良を目的とした水路の盤下げ工事が主目的となっている。しかし同水路の末端には自然河川があり、雨期に同河川の水位が上昇することにより、浚渫した灌漑水路に河川水が流入し、農民はこれをポンプ取水することにより灌漑を行うことが可能となっている。

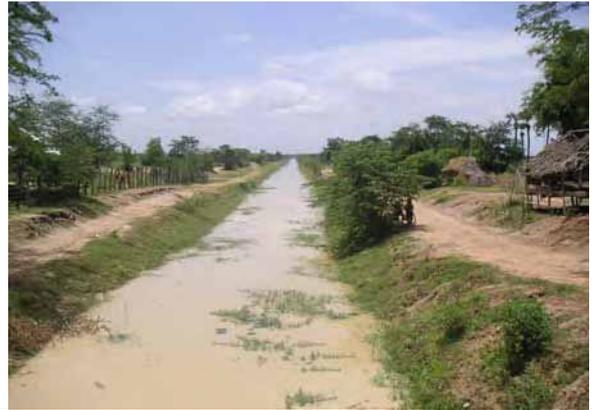
世銀により実施された Kampang Irrigation Scheme (Svay Don Keo)、ムンルーセイ流域

上記事業で浚渫された灌漑水路
水路内の水は最下流の河川から水路内へ流入した河川水である。

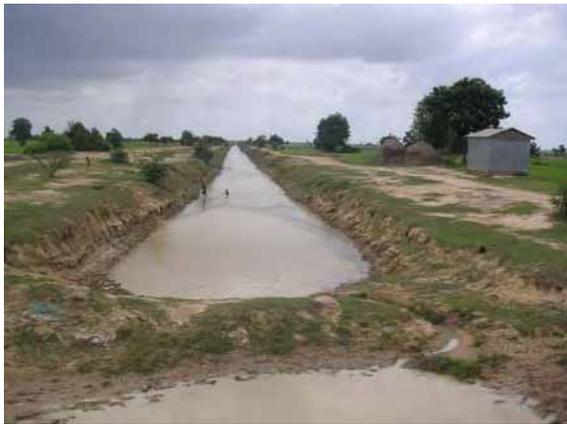
世銀により実施された Kampang Irrigation Scheme (Svay Don Keo)、ムンルーセイ流域

灌漑水路は 10km 以上に及ぶが、同事業では全線にわたり改修が行われておらず、写真は 4km の改修区間の最上流部である。

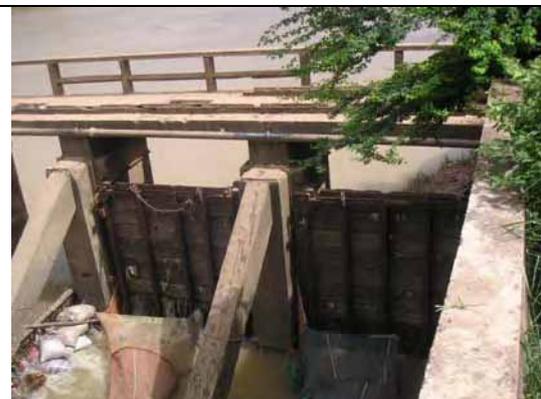
ブルサット市街地に建設された取水堰

上記堰の木製のゲート

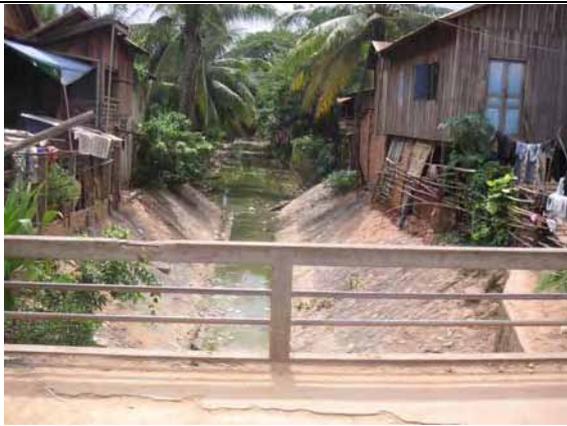
プルサット市街地、プルサット川の左岸側に位置する Pro Lay Kbal Hong Irrigation System の取水部
取水工直下流の水路の状況
水路内の水は近傍からの排水、またはプルサット川の水位上昇時に取水工から流れ込んだ河川水である。

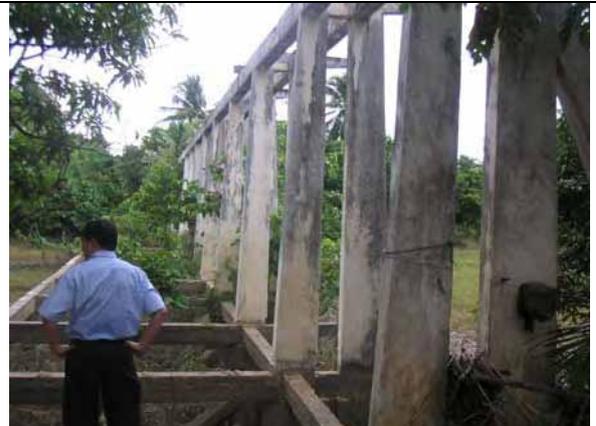
プルサット川の最下流に位置する Char Rek Irrigation System の取水堰
河川は洪水により流路を変えたことにより、同堰には全く河川水が流下していない。堰の上下流には 2~3m 以上にわたり土砂が堆積している。

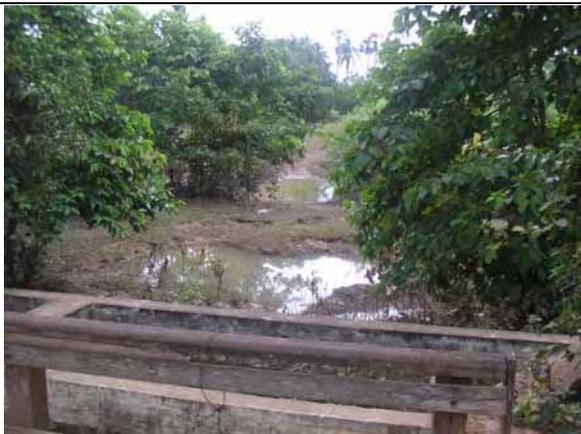
プルサット川の最下流に位置する Char Rek Irrigation System の取水堰
上記堰の直上流の堆砂の状況

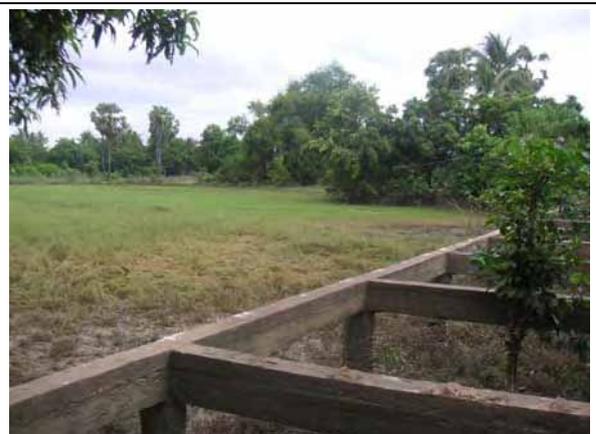
プルサット川の最下流に位置する Char Rek Irrigation System の取水堰
上記堰の直下流の堆砂の状況
旧河道は周辺地盤標高と同じ高さまで完全に土砂により埋まっている。

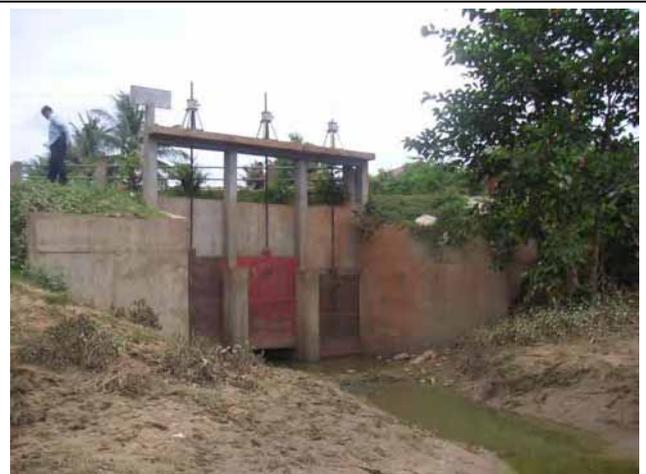
プルスット市街地に位置する Prey Nhy Irrigation System の取水工 上記取水工の上流側の状況を示す。ゲートは鋼製ゲートに更新されており、プルスット川の水位が上昇する洪水時には取水が可能である。

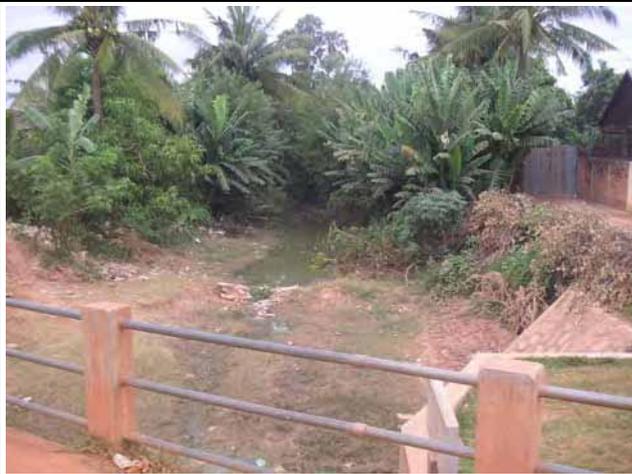
プルスット市街地に位置する Prey Nhy Irrigation System の取水工 上記取水工の下流の灌漑水路 水路周辺からの排水が水路に貯留している状況である。

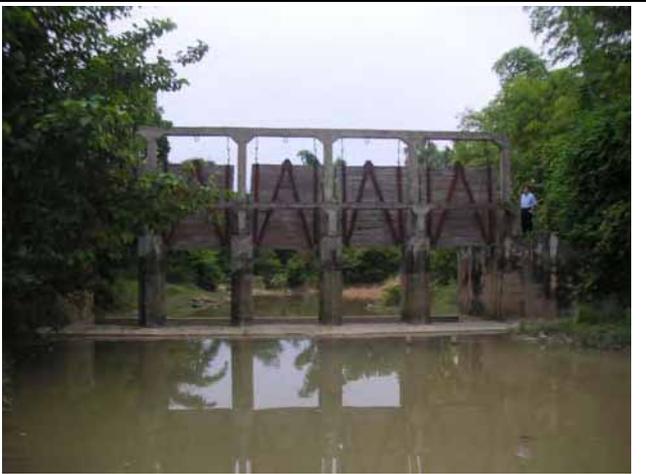
プルスット流域の最東部に位置する Coh Chhom の取水堰 ゲートは木製であり、フックに吊り下げて開閉を行う。プルスット川から Nhy Irrigation System の灌漑水路を經由して灌漑水が供給可能である。

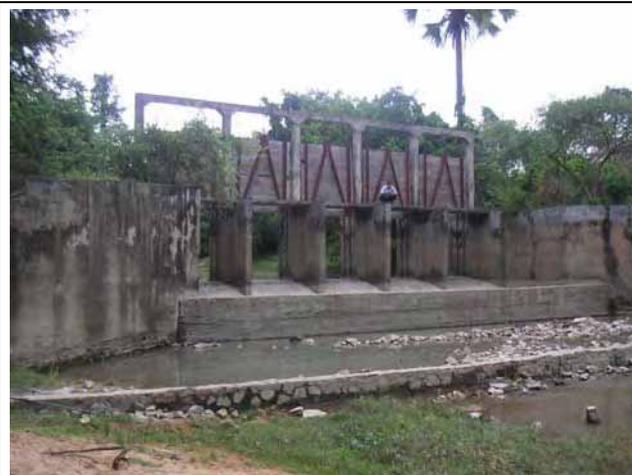
プルスット流域の最東部に位置する Coh Chhom の取水堰 上記取水堰の下流部 侵食等による被害は発生していない。

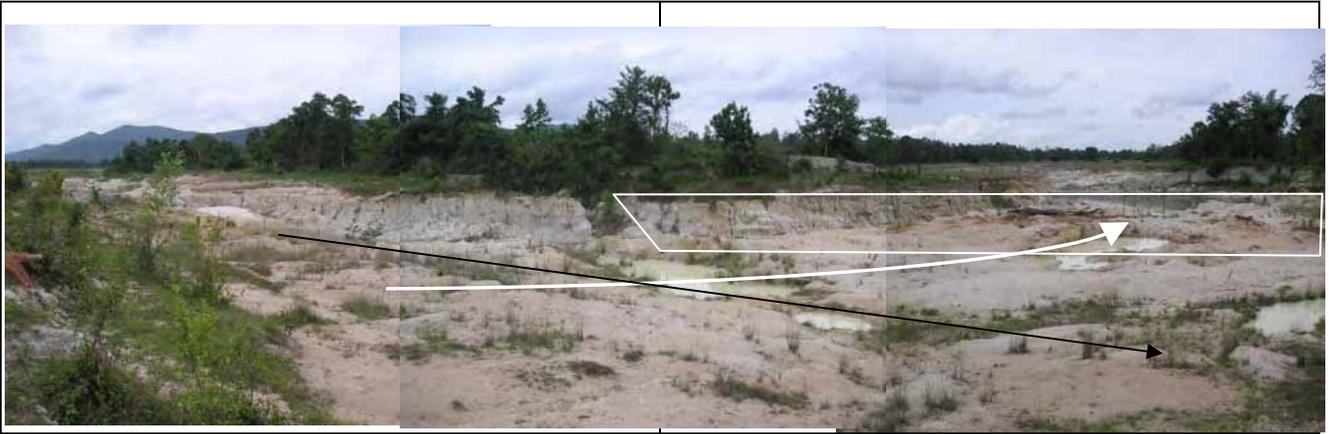
低湿地下流 1km の灌漑水路

洪水の侵食作用により写真右部の盛土部が崩壊し、同部が非常余水吐の役目を果たしている。下流で Boribo 川本流に合流する。
矢印（黒）は本来の灌漑水路の流れの方向を示す。

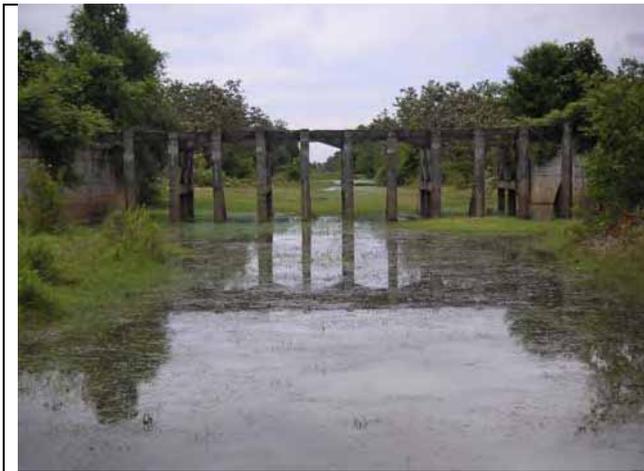
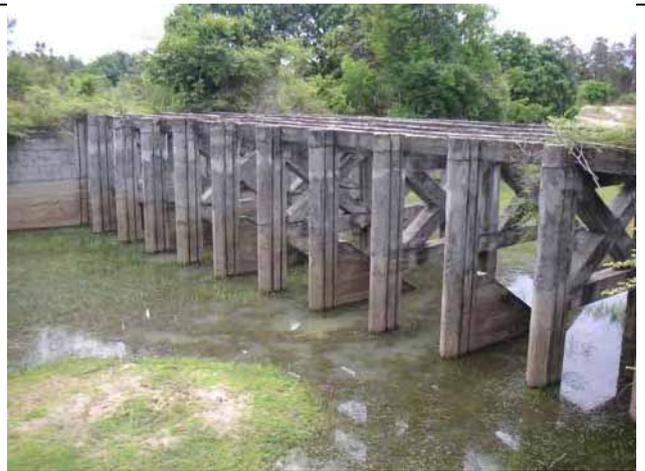
最上流に位置する分土工
ゲートは設置されていない。

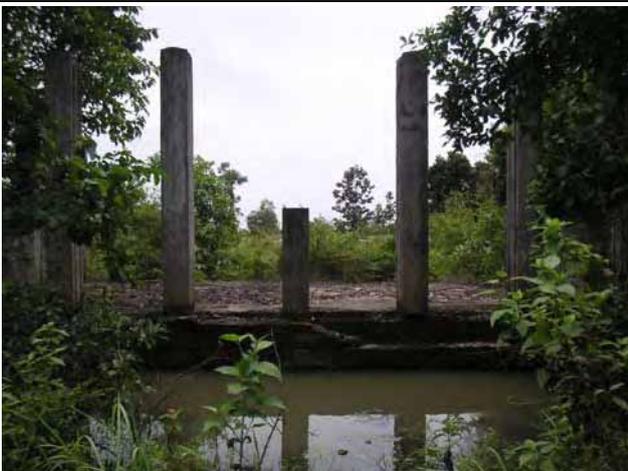
2次水路の最上流に位置する調節ゲート
(水路左岸側へ分水)
聞き取りでは、施工半ばで施工が中止された様である。

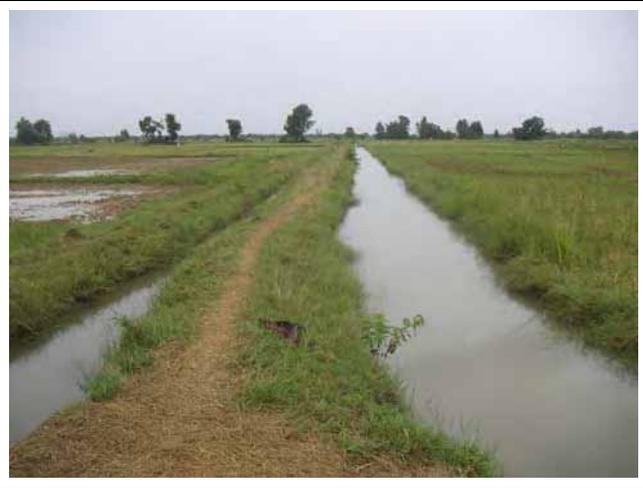
コンピンブイ灌漑システムの灌漑水路及び排水路
灌漑水路と排水路が整備されている。排水路の水は自然河川に排水されるが、下流において他の既存灌漑システムにより再利用される。同灌漑システムの還元水利用が図られているものではない。

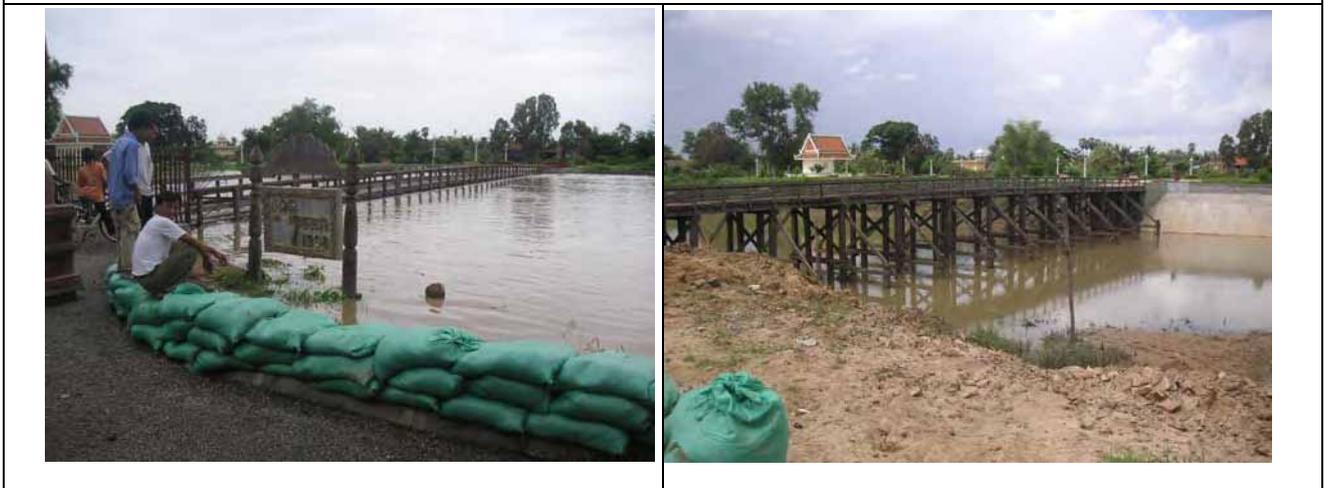
ブルサット川（ブルサット市街地）における洪水比較

左が年2、3回発生する洪水で、市街地へ溢水する。右は1週間後の状況で雨期の短期間においても流量変動が大きい。

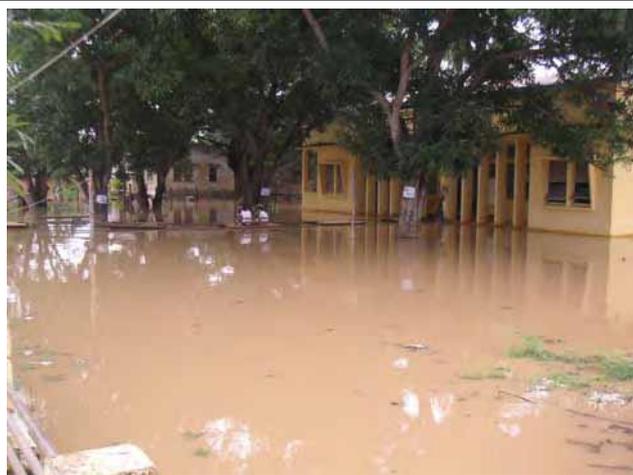
同上（定点撮影）水位差は4m程度に達する。写真手前のサンドバッグは洪水溢水時に設置されたものである。

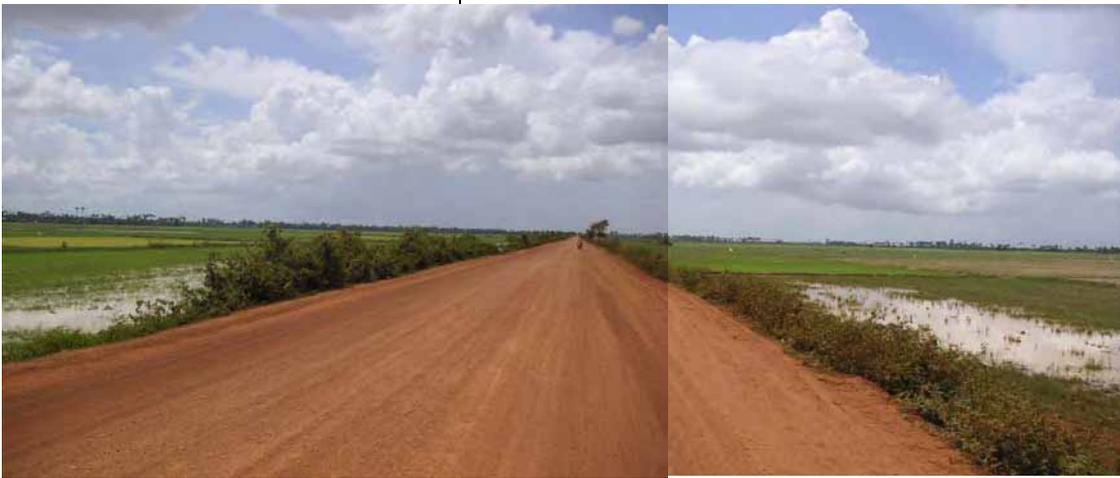
プルサット川の水位上昇により、国道上流 1,000ha 程度が湛水している。

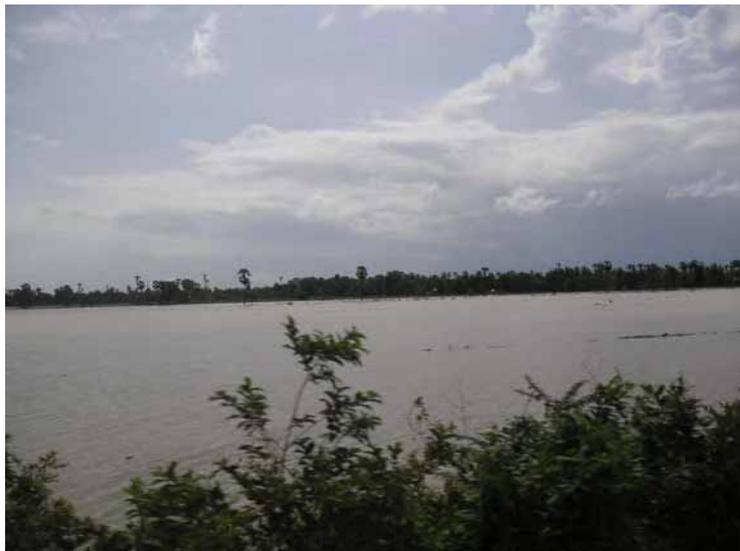
上記箇所の湛水後の様子（定点撮影）

写真後方にプルサット川が位置する。水田の畦が全域にわたって水没していることから湛水深は 0.3～0.5m と見られる。

稲は苗が 20～30cm まで生育してから田植えを行ったこと、また湛水時間も 2～3 日と見られることから被害はほとんど出ないと見られる。2000 年には湛水は 1 カ月に及んだということである。プルサット州、コンボン・チュナン州のトンレ・サップ湖に近い低湿地では洪水（湛水）によるコメの減収が発生しやすい。
