事務所・住居等安全点検結果

1 マダガスカル事務所

2 隊員連絡所

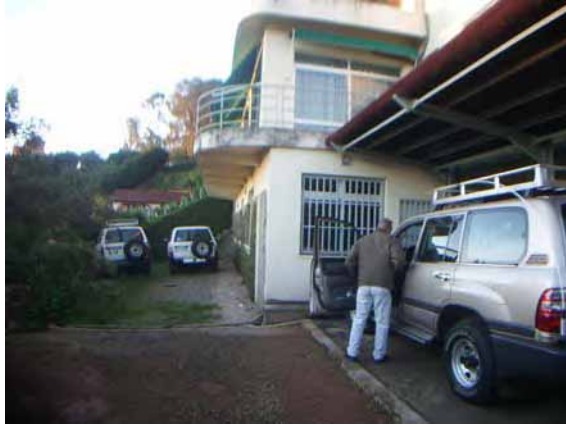
裏庭内

- ⑪ 2 階のテラスへは、敷地内に侵入すれば、車庫の屋根や 1 階テレビ会議室の窓の鉄格子を伝って容易に侵入することが出来る。
- ⑫ 1 階部分は、隊員連絡室とテレビ会議室として使用しており、屋内から一旦

1階の窓はTV会議室の窓で格子を上って2階テラスに侵入できる。

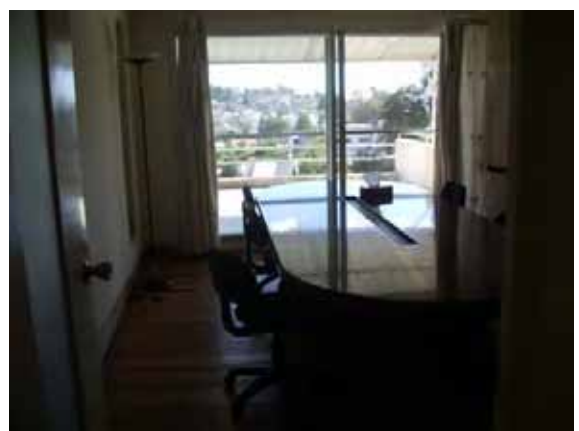
会議室

ガラス引き戸の外はテラスで、引き戸と窓部分に防護シャッター等はない。

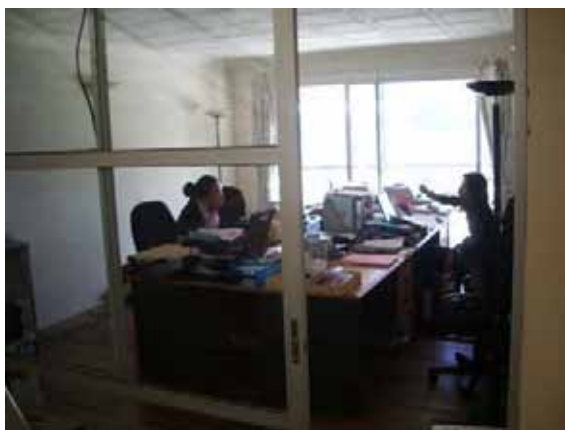
調整員執務室

出入口扉はガラス引き戸、奥は鎌錠付きのガラス引き戸、外はテラスで防護用のシャッター等はない。

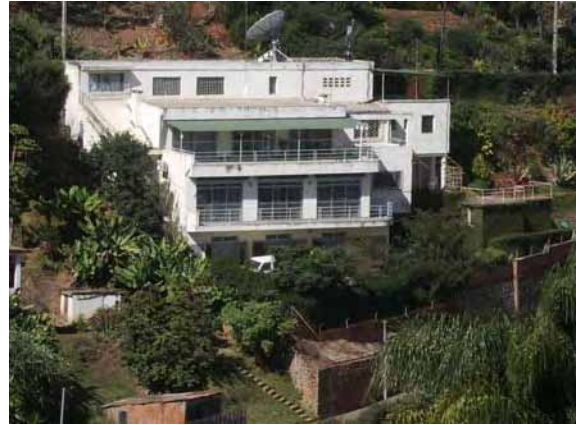
2階、3階部分のテラス
右の植え込みと有刺鉄線の塀から侵入すれば容易にテラスに侵入できる。

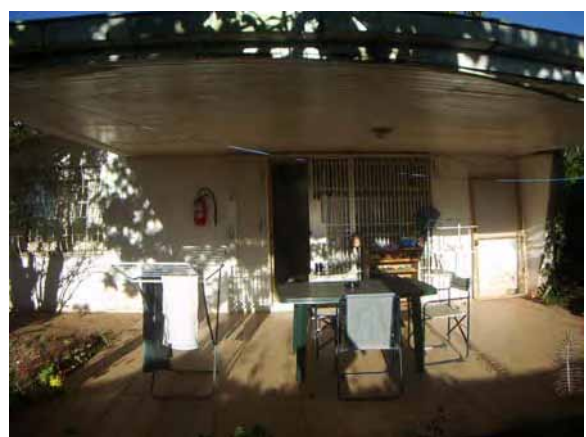
- ① 玄関に向かって右側の金網塀の一部が破損している。補修を要する。
- ② 裏口の内側鉄格子入りガラス扉の棒鍵錠が壊れている。
シリンダー錠に取り替える。
- ③ 玄関の鉄格子扉に取り付けているテンキ式錠はサムターン式であるため、鉄格子の隙間から針金等を入れて、サムターン回しの手口で解錠できる。
両面テンキ式の錠前に取り替えるか、錠前の周囲に現在取り付けている鉄板の2倍の広さの鉄板を貼り付けてサムターン回しが出来ないようにする。

玄関
外側は鉄格子で囲い、扉にはテンキ式
錠前を取り付けている。

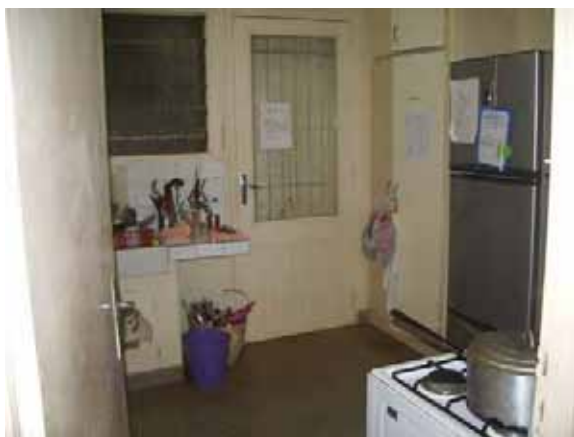
台所
外側扉は鉄板扉、窓は鉄格子付き

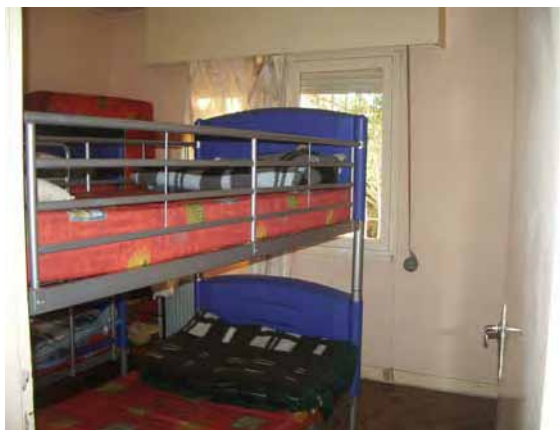
玄関寄り寝室

出入口扉は棒鍵錠付き合板扉、窓は鉄格子付き

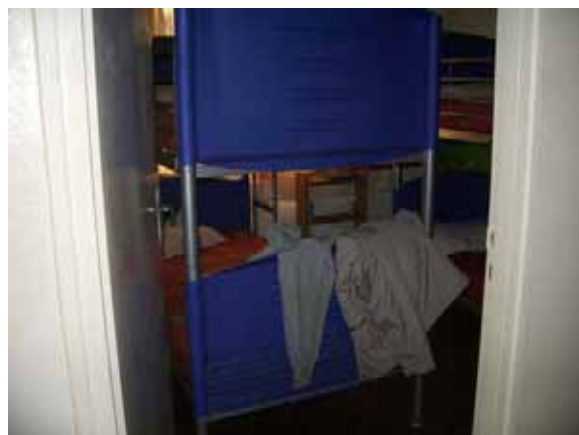
玄関側奥寝室

出入口扉は棒鍵錠付き合板扉、窓は鉄格子付き

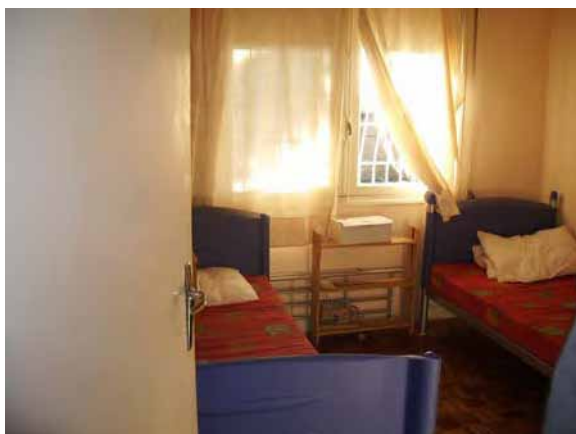
療養室

出入口扉は棒鍵錠付き合板扉、窓は鉄格子付き

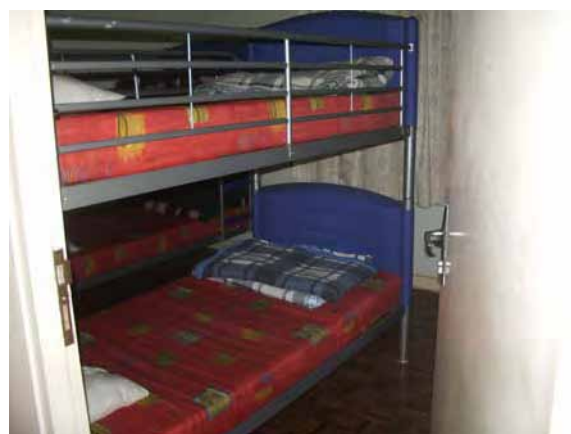
裏側寝室

出入口扉は棒鍵錠付き合板扉、窓は鉄格子付き

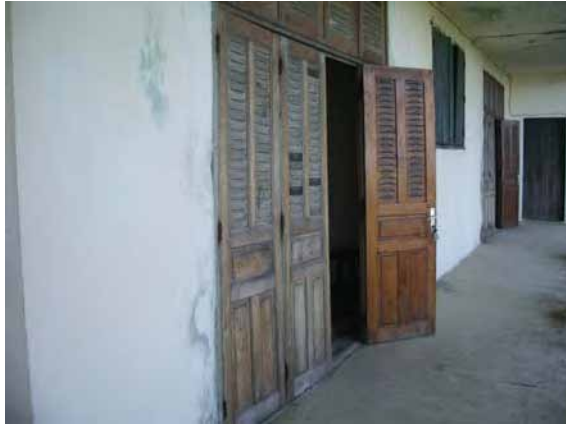
玄関扉

玄関の扉は 4 枚折畳み式のシリンダー錠付きの板扉で、古く板の部分がもろくなっており、鉄格子扉は取り付けていない。

4枚折畳み式板扉で、古くてもろい。

① 玄関扉は 4 枚折畳み式の板扉で、もろくなっているので取替え、内側か外側に南京錠あるいはシリンダー錠付きの防虫ネット張りの鉄格子扉を取り付ける

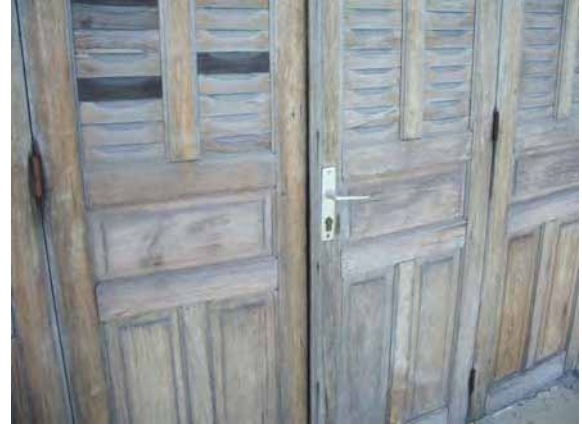
左同

錠前はシリンダー錠を取り付けている。

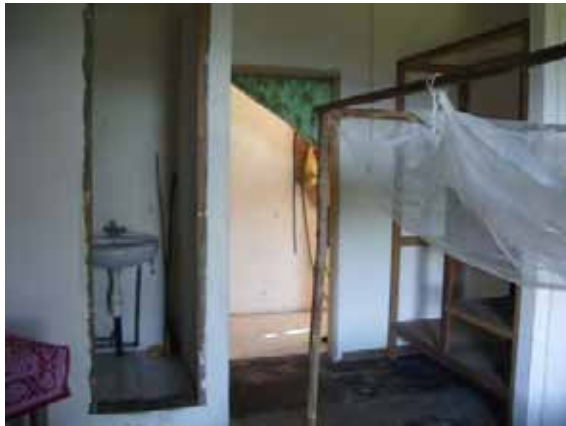
居室兼寝室

③ 玄関を入ると居間兼寝室で窓は無く、室内にトイレ・シャワー室があるが壊れている、トイレ・シャワー室の隣に裏口があり、扉は無くカーテンを取り付けている。

トイレ・シャワー室は壊れており、裏口に扉が無く、カーテンを使用している。

- ② トイレ、シャワー室の隣に裏口があるが扉がない。シリンダー錠付きの頑丈な板扉を取り付ける。
- ③ 裏口を出た隣の現在倉庫室として使用している部屋を使用する場合には、この部屋の前の通路の壁面と部屋の壁との間にシリンダー錠付きの板扉を新たに取付けて裏口扉として使用する。
- ④ 上記倉庫室の出入口扉はシリンダー錠付きの板扉であるが、庭に面した板窓は隙間があり破損している。
窓を頑丈な板窓に取替え内側に門棒錠を取り付ける
- ⑤ トイレ・シャワー室を修理し使用可能にする。

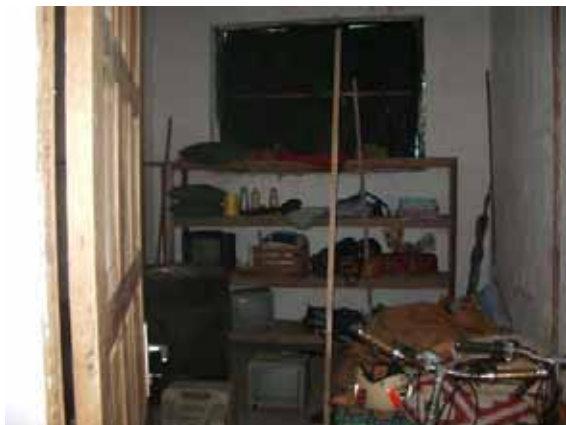
借用可能な倉庫室

この部屋の出入口扉は、シリンダー錠付きの頑丈な板扉で、室内に窓が 1 箇所あるが隙間だらけの両開き板窓で内側から門棒錠で施錠している。

出入口扉はシリンダー錠付き板扉、窓は隙間だらけでもろくなっている。

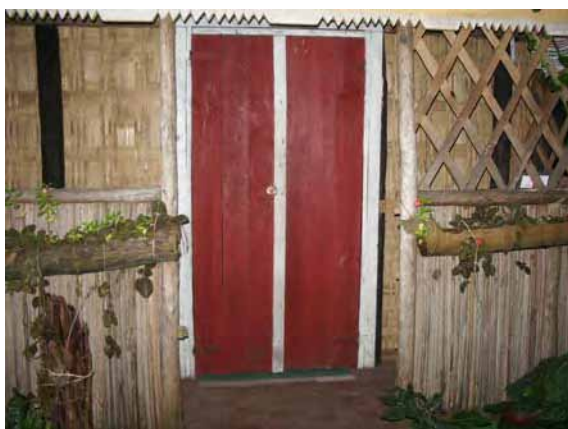
隊員宅の玄関扉

外側はシリンダー錠付きの外開き板扉

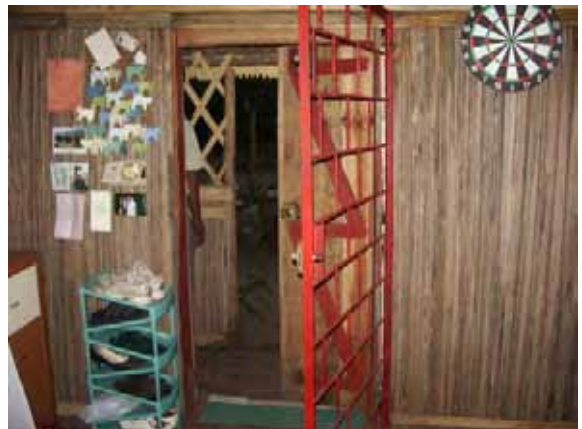
玄関内側の鉄格子扉

シリンダー錠と大型の南京錠付き門錠取付け

- ① 玄関扉は、外側がシリンダー錠付きの両開き扉、内側がシリンダー錠と南京錠 2 個付きの太さ 12 mm の鉄格子扉の 2 重扉であるが、鉄格子扉の南京錠を使用していない、不測の事態をも考慮し南京錠を使用し施錠する。
- ② 居間兼寝室の鉄格子付き窓に防虫ネットを取り付ける。
- ③ 玄関及び窓にカーテンを取り付ける。(玄関のカーテン取り付けは、鉄格子扉のみ使用時に室内が丸見えとなるため)
- ④ トイレ、シャワー室は外付けで、玄関から約 20m 先の敷地内にあるため、夜間はバケツを使用している。やむを得ずトイレを夜間使用する際には、配布されている携帯アラームを携行する。
- ⑤ 非常時使用のサイレン付きメガホーンについてファミリー全員に「非常時の通報用」であることを説明しておく。
- ⑥ 活動地のアンタラタシ村は電気がなく、又携帯電話も通じない、非常時に備え、イリジウムの通話テストを行っておく。

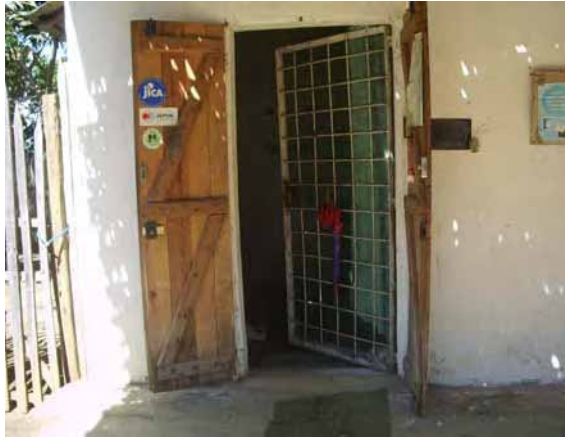
玄関の扉

外側はシリンダー錠と差込錠付き両開きの板扉

- ① 玄関及び外側板扉は外開きで蝶番がネジ止めであるために外すことが可能である。頭部分を潰し外せないようにする。
- ② 裏口の外側の板扉に隙間があり、又門棒のみで施錠しており、蝶番は玄関と同じネジ止めである。新しい板扉に取り替える。
- ③ 玄関及び裏口の鉄格子扉のシリンダー錠がガクガクしている。新しいシリンダー錠に取り替える。
- ④ トイレ、シャワー室は外付けであり、夜間やむを得ず使用する際には、貸与されている携帯アラームを携行する。
- ⑤ 非常時に備え、近くに居住しているマダガスカル人(フランス語教師)及び市長宅に非常時の救助をお願いしておく。

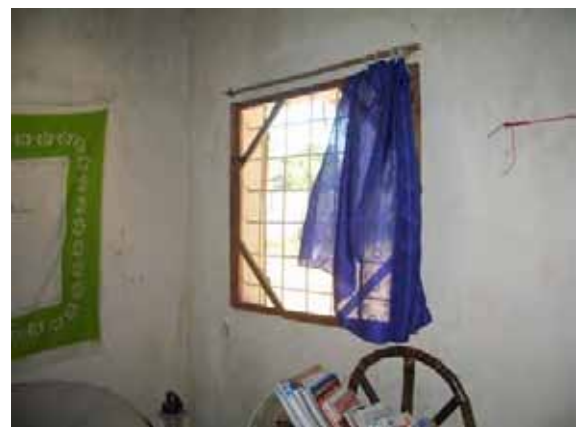
居間の窓

外側差込錠付き板窓、内側鉄格子で防虫ネットを張っている。

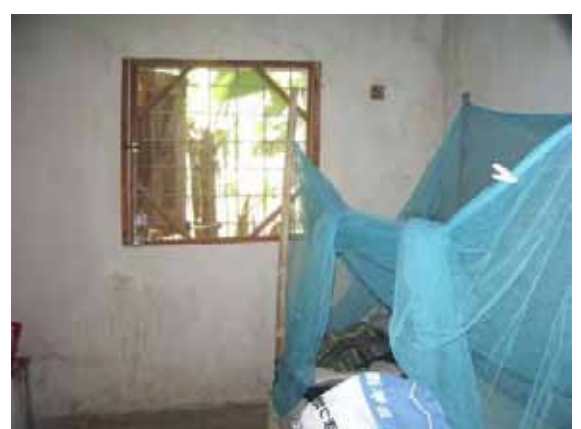
寝室の窓

居間と同じ板窓で内側に鉄格子付き

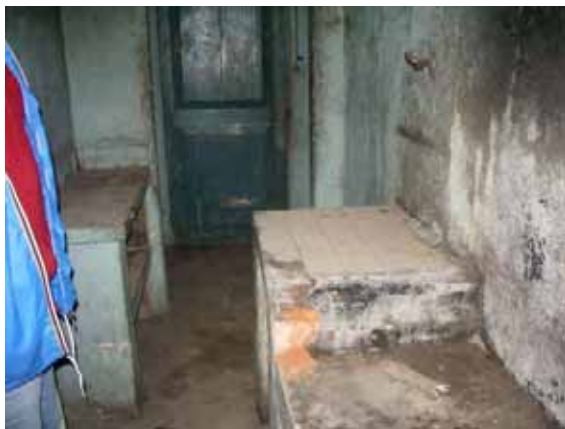
台所

奥の扉は部屋に通じる扉で古くもろくなっている。

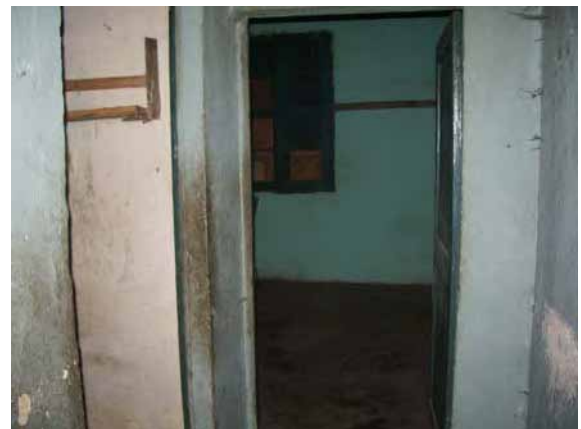
部屋

窓が1箇所あるが板窓でもろくなっている。同じような部屋が4室ある。

- ① 塀の一部が壊れているので補修する。
- ② 出入口として使用する裏口扉は、閉まりが悪く錠前もぐらついている。
シリンダー錠と内鍵(太い差込錠等)付きの頑丈な板扉に取り替え、内側に南京錠付きの鉄格子扉を設置する。
- ③ 板窓が古くもろくなっている。差込錠と門棒状付きの頑丈な板窓に取替え、窓の内側に防虫用の網戸を取り付ける。

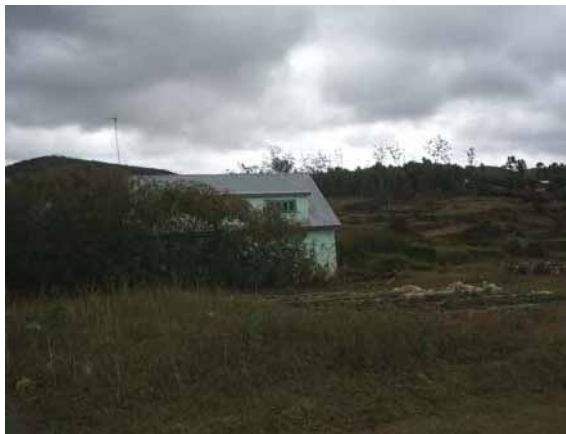
母屋の裏側
塀は無く自由に敷地内に入れる。

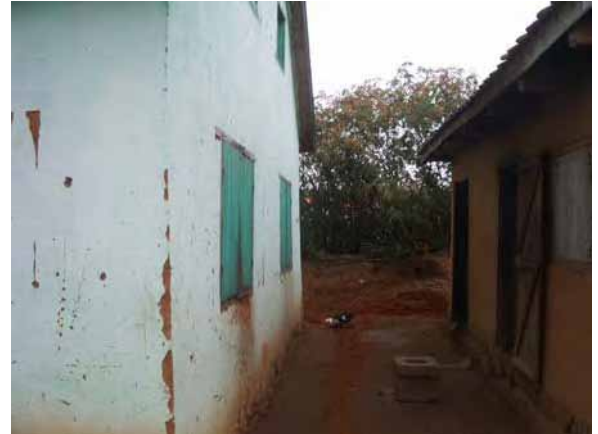
母屋と納屋の間
納屋の奥の扉部分がシャワー室に予定

- ① 隊員の居室となる部屋の出入口の歪んでいる扉をシリンダー錠付きの頑丈な板扉に取替え内側に内鍵として面付け錠を取り付ける。
- ② トイレは外付けであることから、夜間はバケツ等を用意し使用する。
- ③ 納屋に設置するシャワー室の出入口扉には内側から施錠できる錠前を取り付ける。
- ③ 電気が入っておらず、周辺一帯は、夜間暗闇となるので夜間の外出は避ける。

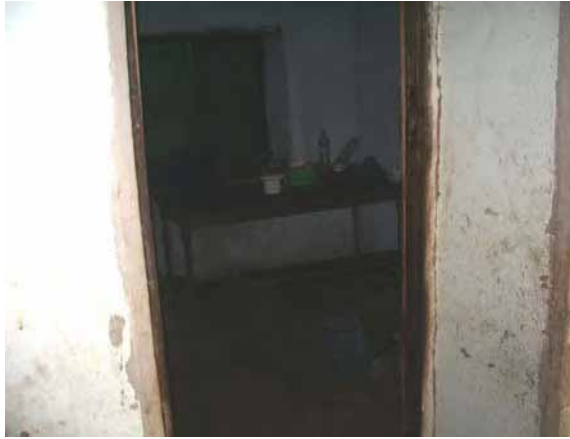
台所

出入口に扉は無い。窓は両開き板窓が3箇所ある。

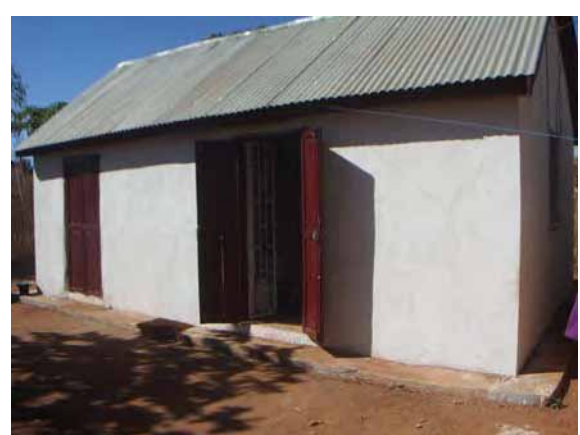
玄関と裏口
手前が玄関の扉、奥が裏口の扉
いずれも外側板扉、内側鉄格子扉

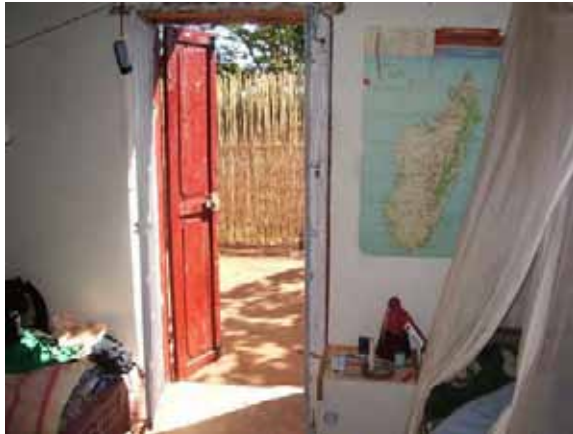
玄関の扉

外側がシリンダー錠と太い差込錠付きの板扉、内側がシリンダー錠付き鉄格子扉

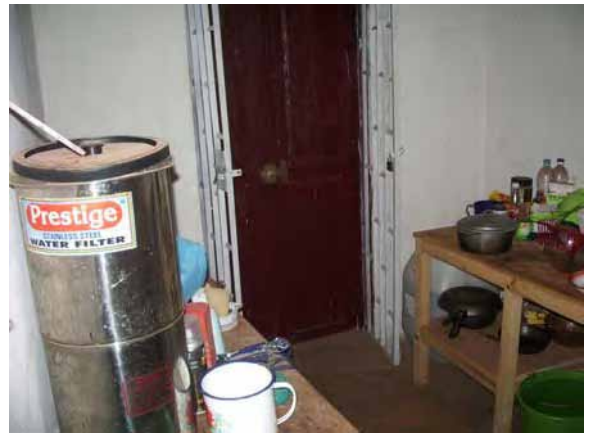
台所の裏口扉

外側がシリンダー錠と太い差込錠付きの板扉、内側がシリンダー錠付き鉄格子扉

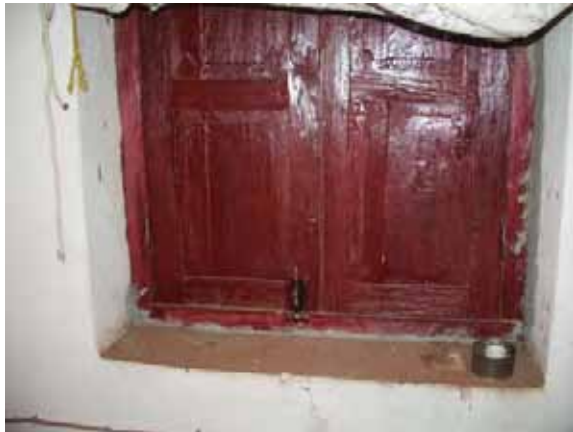
窓

内側が差込錠付き板窓、外側に鉄格子付き

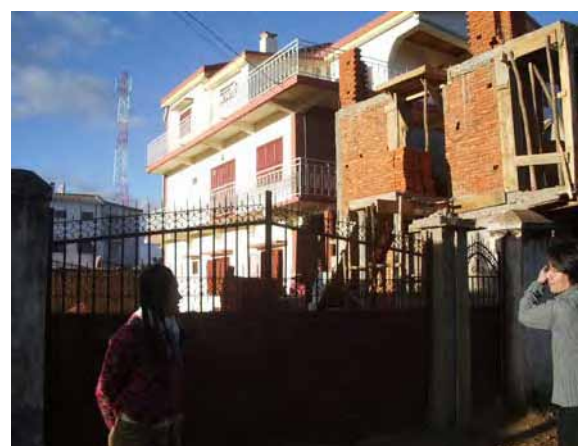
アパートの出入門
シリンダー錠付き鉄製扉を取り付け、
しているが、通用門は施錠していない。

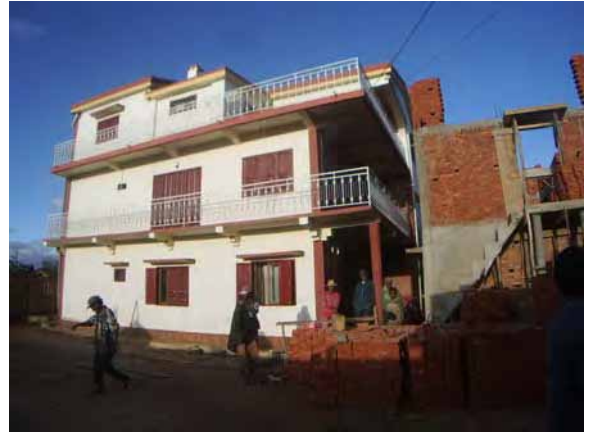
安全対策はほぼ万全に講じられているが、アパートに接して家屋を新築中であり、この家屋は隊員宅のテラスと1m程しか離れておらず、隊員宅のテラスへの侵入が可能であることから次の点の改善を要する。

アパートと新築の家屋
両建物の間隔は約1mである。

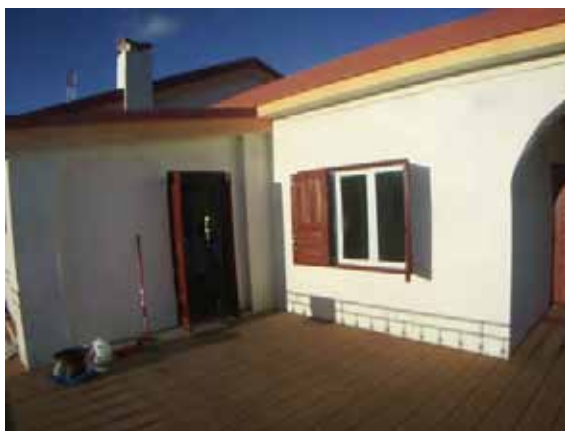
テラスから見た居間の窓
左扉はトイレ・シャワー室の出入口扉

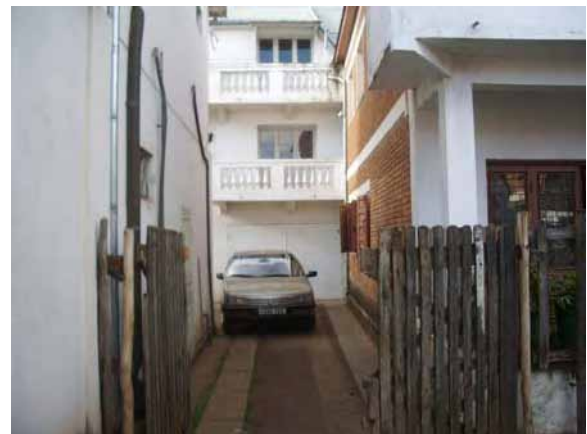
自動車工場に通じる裏口

隊員以外のアパート住民は裏口を使用している。

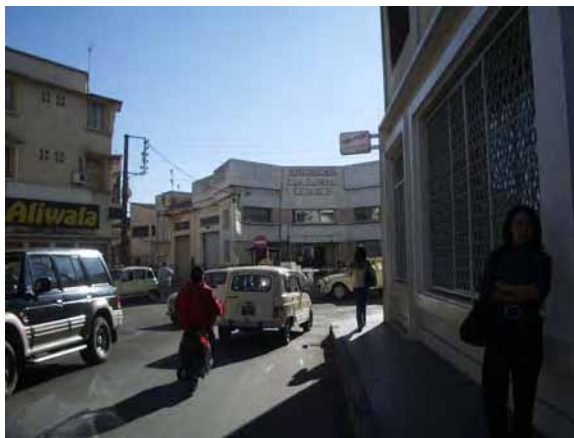
候補物件周辺の環境

オフィスビル、商店、住宅等が混在している。

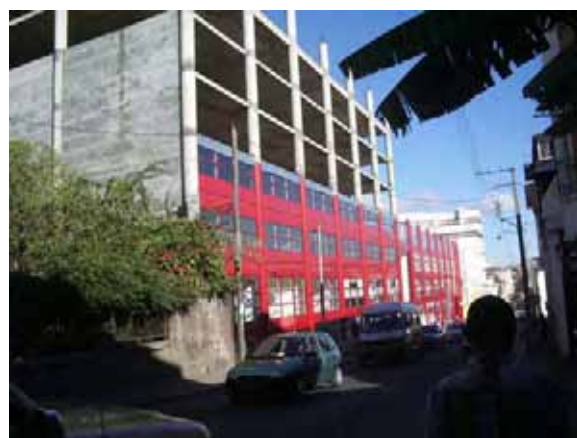
候補物件のビル

7階建てのビルで4階まで完成している

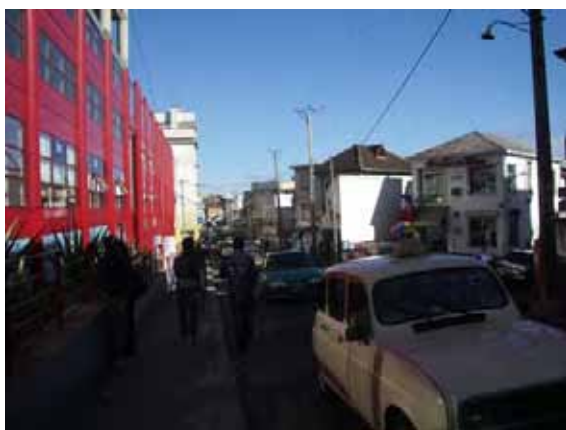
ビル玄関前の通りと交通量

駐車場出入口は左奥のビル前の看板付近

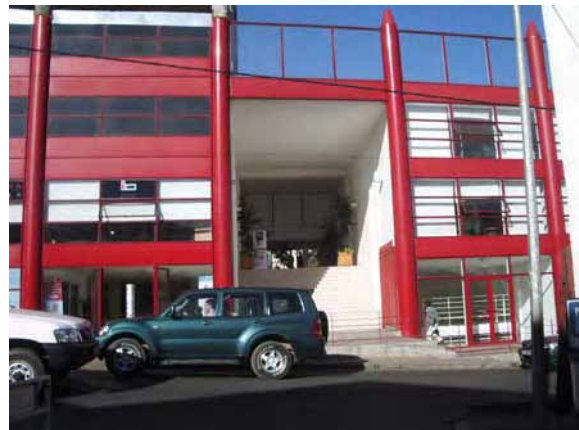
オフィス部分の玄関

1階部分は商店が入居、2階以上がオフィス

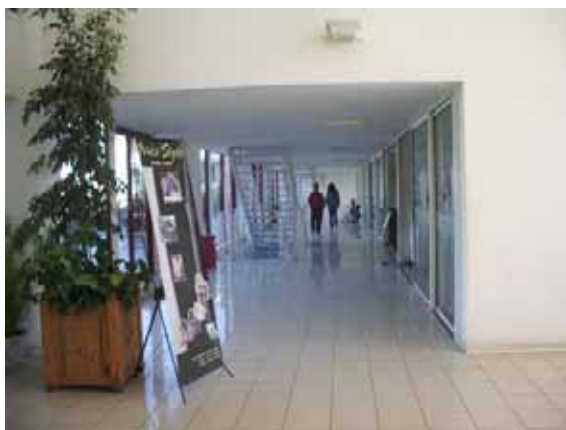
ビル2階部分、会社等の事務所が並んでいる。
