2.3 サイト状況

2.3.4 道路損傷状況

2.3.5 橋梁健全度

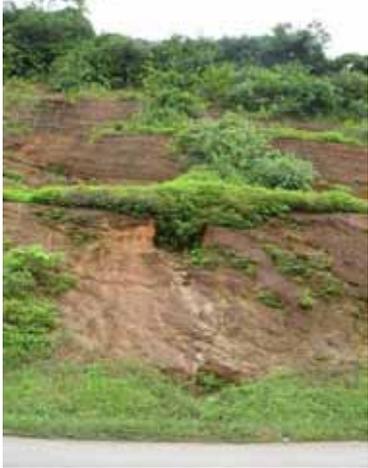
のり面からの湧水による洗掘 (約 1m)。のり面は最大で 25m 以上 (最大 7 段、小段一段 4 m 程度) となっている。 [ヤモランサから 143km 付近]
のり面	切土	落石

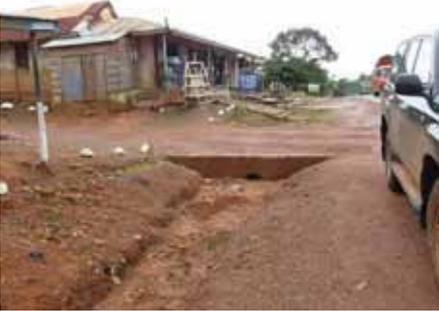
土砂が排水施設を埋没しているため、機能していない。 [ヤモランサから 129km 付近]
路肩・路面排水	路面排水	植樹による閉塞

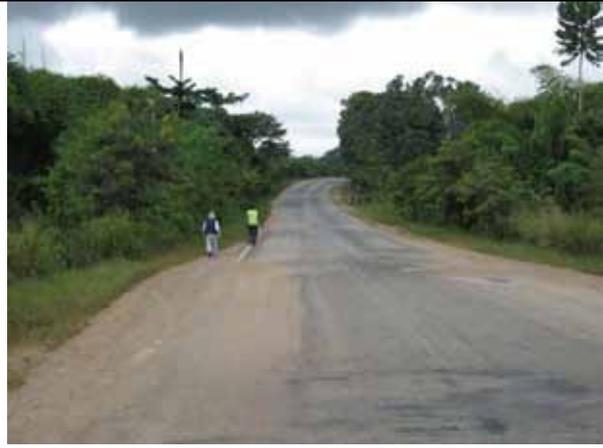
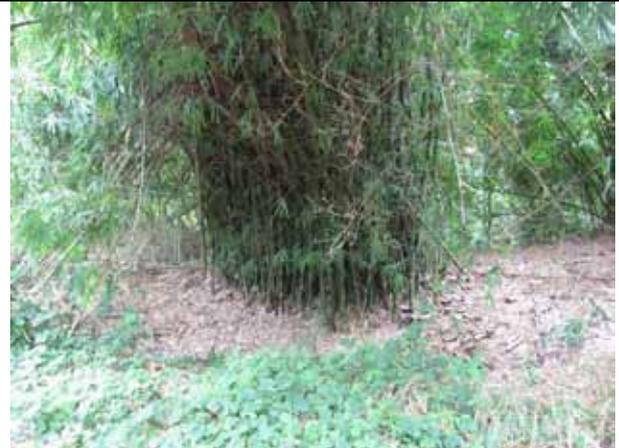
<p>路面の縦断方向の波打ち状の起伏。亀甲状クラックの発達（50km 付近）</p>	<p>竹林が多く見られることから水分が多く軟弱な地盤であることがわかる。</p>

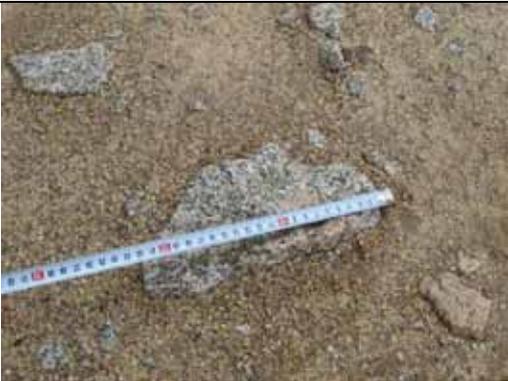
<p data-bbox="987 1169 1469 1272">現在ガーナ道路公団改修工事区間で露出している箇所。下層路盤材と思われる材料。</p> <p data-bbox="987 1279 1469 1346">細粒分にうもれて 15cm~20cm 大の花崗岩が確認される。</p>
路体

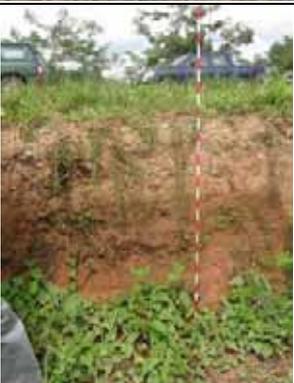
<p data-bbox="987 1550 1469 1617">路肩を掘削した箇所で路体が露出している箇所。</p> <p data-bbox="987 1624 1139 1657">ラテライト。</p> <p data-bbox="987 1664 1469 1731">路面から約 1m 程度で湿潤な状態となっている。</p>

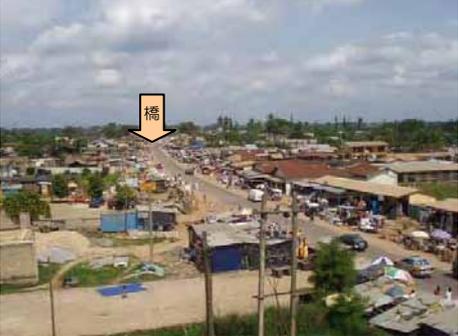
<p>1) 【周辺状況】アシン・フォス橋周辺の状況</p>

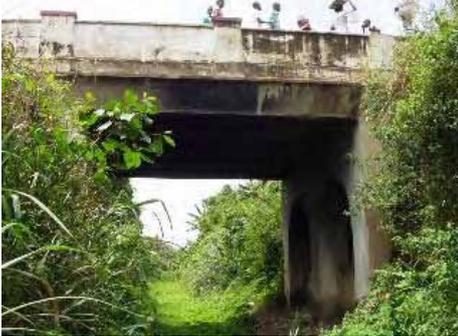
<p>2) 【全景】西側からの全景</p>

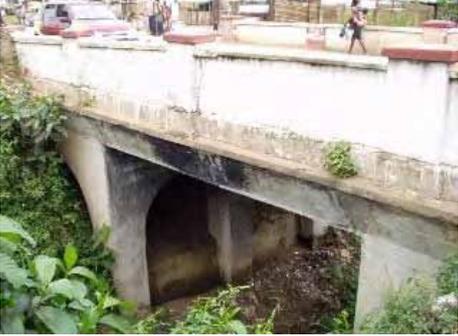
<p>3) 【全景】東側からの全景・修復されたコンクリート高欄</p>

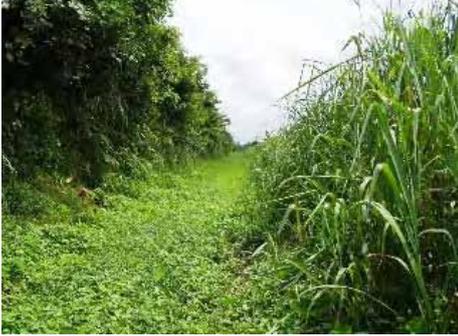
<p>4) 【線路】線路軌道の状況（2001年から使用されていない）</p>

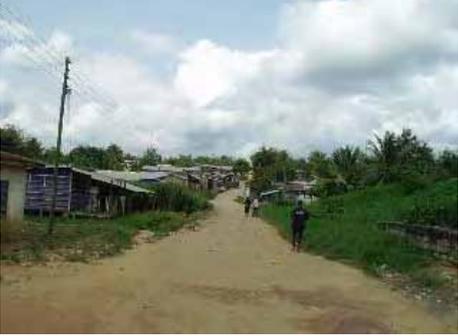
<p>5) 【迂回路】迂回路の状況（幅員4～6m程度）</p>

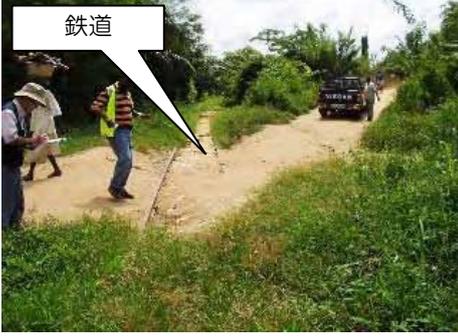
<p>6) 【迂回路】迂回路と線路の交差部</p>

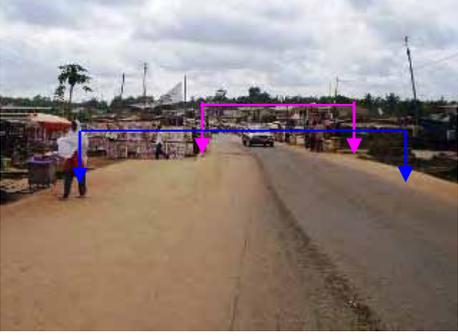
<p>7) 【道路の急縮】道路幅員が急激に縮小されている</p>

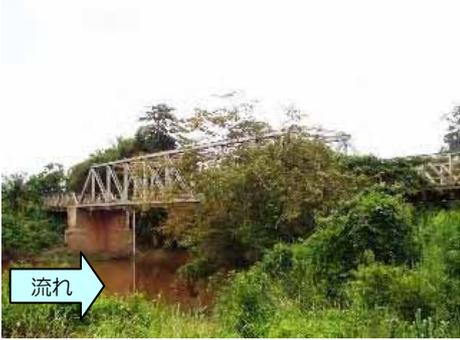
<p>1) 【全景】上流からの全景</p>

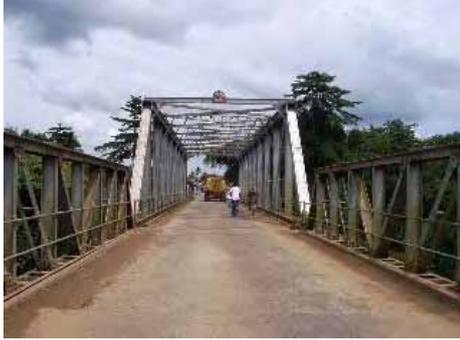
<p>2) 【全景】南側からの全景</p>

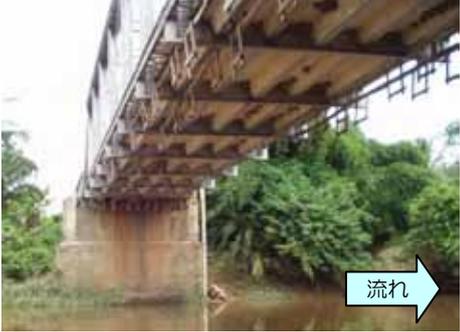
<p>3) 【全景】中央径間および橋脚の全景（橋脚はコンクリートブロック積み）</p>

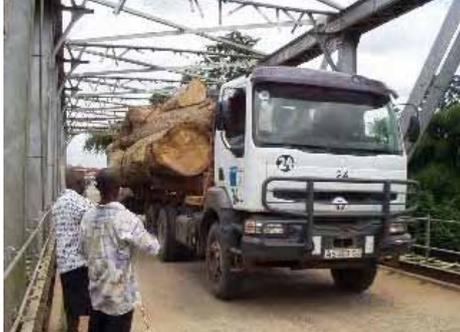
さらにアシン・プラソ橋は現行基準で必要な建築限界 5.2m に対して、もともと 4.6m の高さしかないため、大型車両がトラス橋の上部部材に衝突し部材損傷の原因ともなっている。

<p>4) 【交互交通】交通は交互交通となっており、木材を積んだ大型トレーラーも通過する</p>

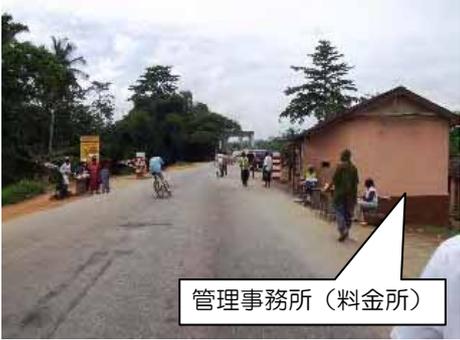
<p>5) 【料金所】橋梁の南側にある料金所（料金収集は民間会社へ委託されている）</p>

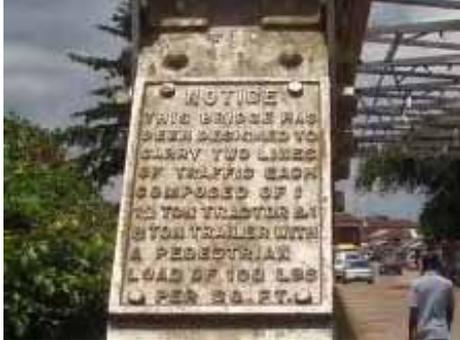
<p>6) 【設計耐荷力】設計耐荷力を示す名版（12 トントラック、18 トントレーラーおよび 100 ポンド/平方フィートまで許容されている）</p>

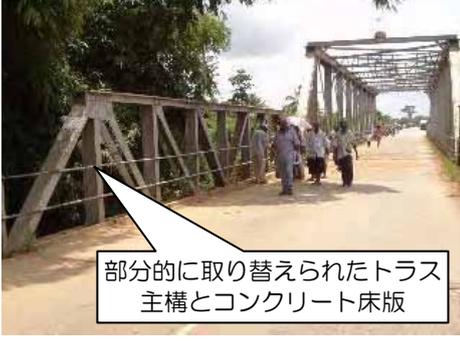
<p>部分的に取り替えられたトラス主構とコンクリート床版</p> <p>14) 【補修】 車両の衝突で落橋した部分（トラス材およびコンクリート床版）を修復している</p>

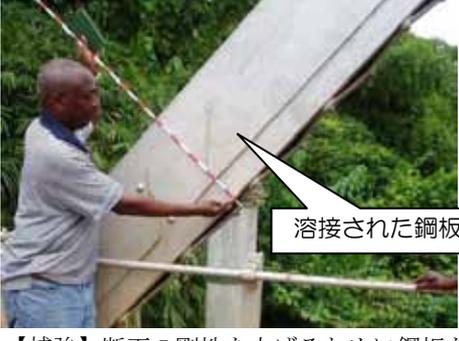
<p>溶接された鋼板</p> <p>15) 【補強】 断面の剛性を上げるために鋼板を溶接している</p>

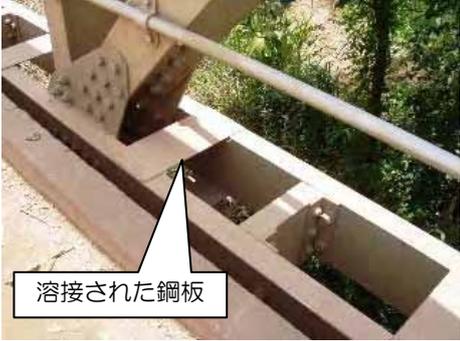
<p>溶接された鋼板</p> <p>16) 【補強】 断面の剛性を上げるために鋼板を溶接している</p>

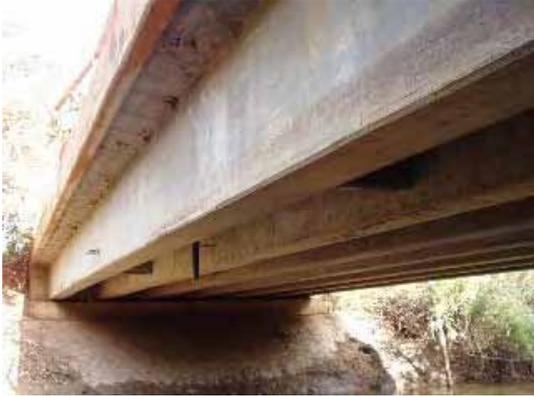
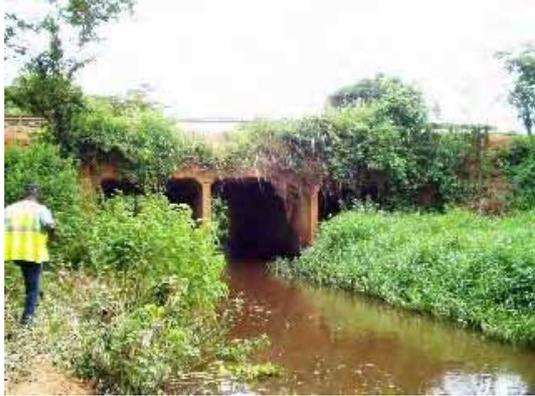
<p>1) 橋 梁 雨季・乾季を問わず常時流れがあるような比較的大きな河川に設置 (178km 付近、アンウィアンクワンタ付近 Oda 川に掛かる橋)</p>	<p>2) ボックスカルバート 主に雨季のみに水流が発生するような沢に配置 (124km 付近)</p>

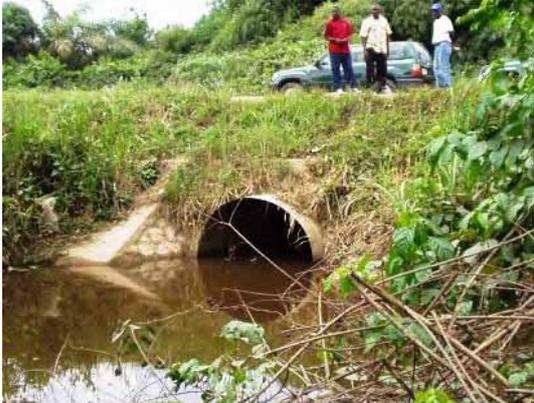
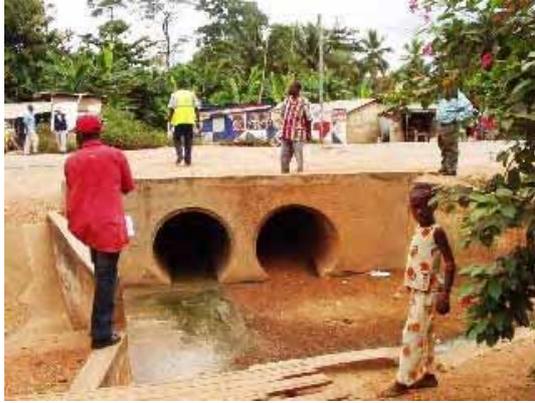
<p>3) コルゲートパイプ 直径 1,000mm 程度が中心で、特に低湿地で雨季に水が堆水し、時間とともに徐々に水位が下がるような箇所に配置 (156km 付近)</p>	<p>4) コンクリートパイプ 直径 600mm 程度の比較的小径の管であり、流末処理や住宅地の市内排水に使用 (116km 付近)</p>

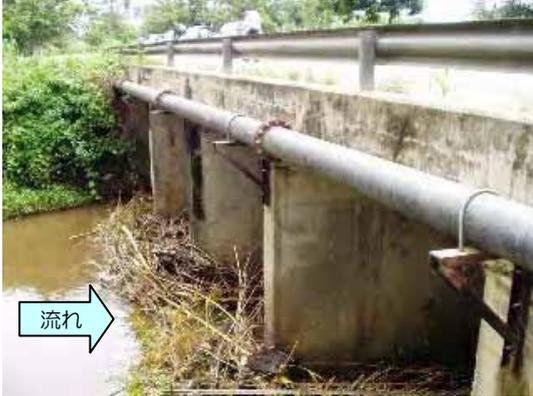
<p>流木等が河積を阻害（46km 付近、アシン・マンソの北）</p> <p>【対策例】</p> <ol style="list-style-type: none"> ① 定期および水位上昇時の流木の除去によってボックスカルバートの流下能力を保持する ② 上流側に流木等を一時的に堰き止める杭等を設置し急激な水位の上昇を抑制する
<p>3) 【ボックスカルバート】下流部の洗掘</p>

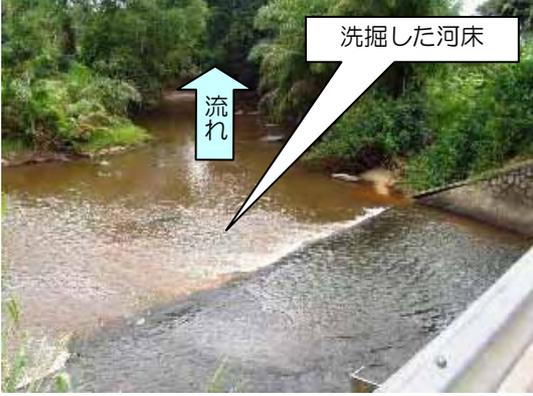
<p>下流側で洗掘（46km 付近、アシン・マンソの北）</p> <p>【対策例】</p> <ol style="list-style-type: none"> ① 上流部でのせき上げを防止して上下流での水頭差を小さくし流れを下流での射流を抑制する ② 洗掘部分をじゃかご等で保護する 	<p>4) 【ボックスカルバート】埋め戻し土の沈下</p>

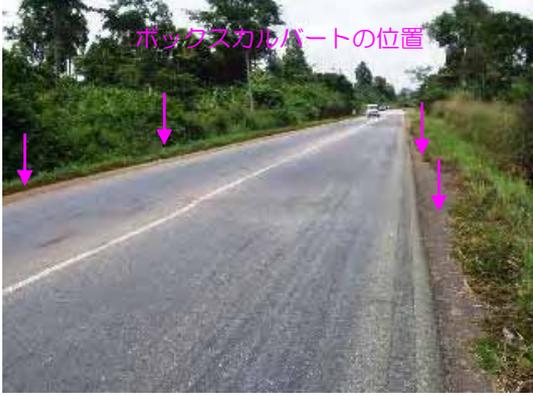
<p>ボックスカルバート周囲の埋め戻し土の締固め不十分でボックス周囲が沈下（133km 付近、アシンプラソの北）</p> <p>【対策例】</p> <ol style="list-style-type: none"> ① ボックスカルバート周辺の埋め戻し土を再度締め固める ② 段差部分の表層を打ち直して高さを補正する

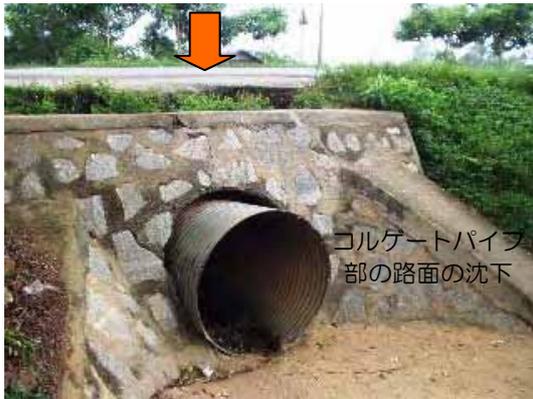
5) 【コルゲートパイプ】土砂の緩みによる路面沈下

重車両の走行振動でコルゲートパイプ周辺の土砂が緩みコルゲート上の路面が沈下 (95km 付近、アシン・プラソ橋の南)

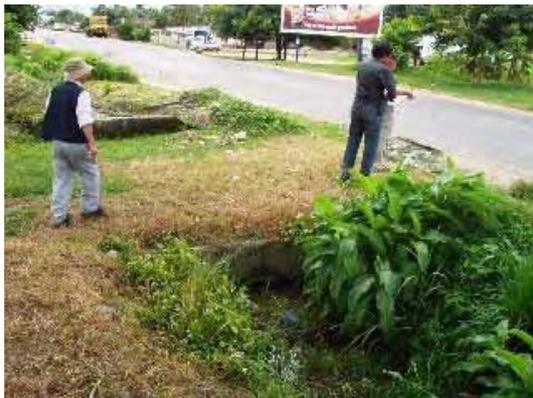
7) 【コンクリートパイプ】清掃不良による詰まり

パイプの径が小さく清掃が十分に行われなため、パイプが目詰まり (67km 付近、アシン・フォス橋の南)

- ① 定期的な清掃ができるように予算、人員の確保あるいは市域住民への協力を促進する
- ② 人が中へ入って清掃できるように大口径の管へ変更 (最小径 900mm) する

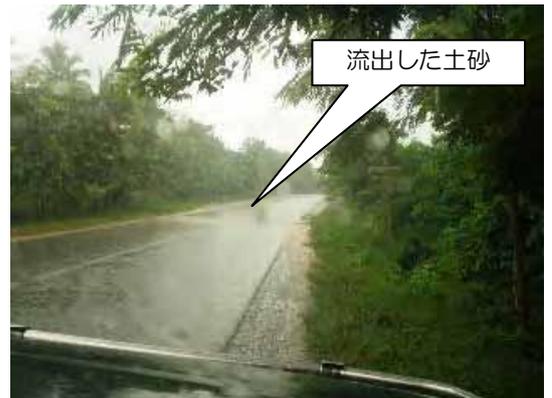
8) 【縦断排水】切土表面の排水の路面への流れ

縦断排水の不良により周辺切土の表面水が路面に流れ出て滞留 (90km 付近)
