道路損傷調査結果

路面性状調査書 Yamoransa～Assin Praso (99km) (1/17)

橋梁調査票

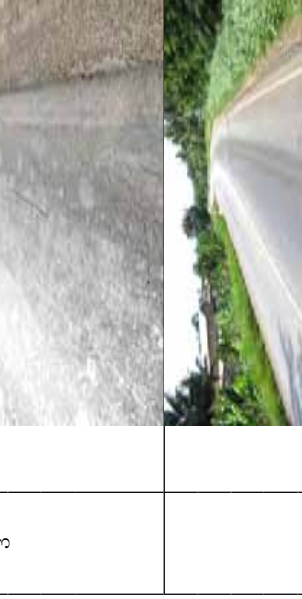
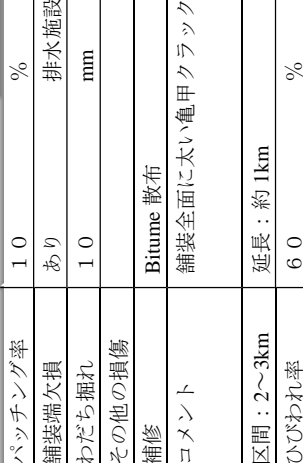
区間：0～1km	延長：約 1km		
			ひびわれ率	1 0	舗装幅：7.0m	
			パッチング率	1 0	%	盛土
			舗装端欠損	あり	%	
			わだち掘れ	0	排水施設	欠損
			その他の損傷		mm	
2

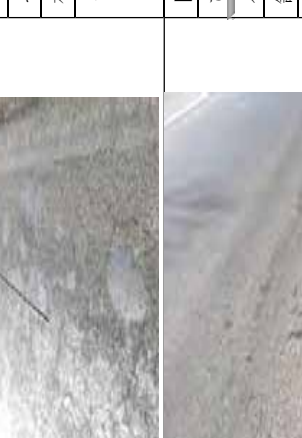
区間：1～2km	延長：約 1km		
			ひびわれ率	8 0	舗装幅：7.0m	
			パッチング率	1 0	%	盛土
			舗装端欠損	あり	%	
			わだち掘れ	1 0	排水施設	欠損
			その他の損傷		mm	
3

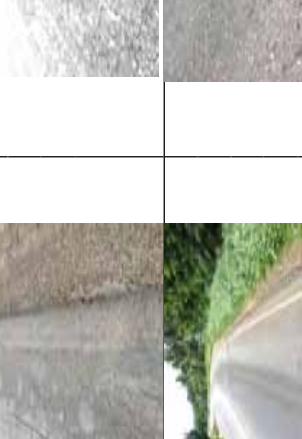
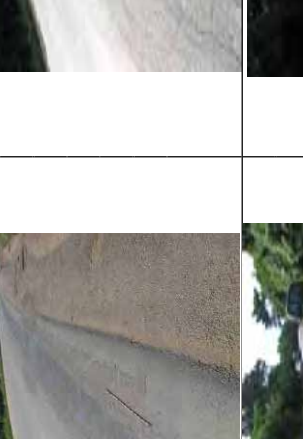
区間：2～3km	延長：約 1km		
			ひびわれ率	6 0	舗装幅：7.0m	
			パッチング率	1 0	%	盛土
			舗装端欠損	あり	%	
			わだち掘れ	1 0	排水施設	欠損
			その他の損傷		mm	
4

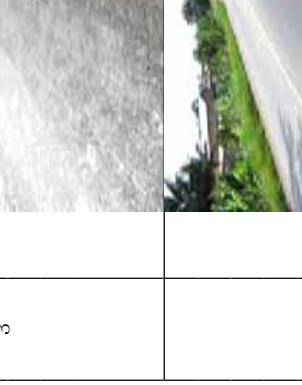
区間：3～4km	延長：約 1km		
			ひびわれ率	2 0	舗装幅：7.0m	
			パッチング率	1 0	%	盛土
			舗装端欠損	あり	%	
			わだち掘れ	1 0	排水施設	欠損
			その他の損傷		mm	
補修	Bitume 散布	舗装全面に細い亀甲クラック発達				
コメント		細い縦クラック。路面状態は良好				
Eduma						
コメント

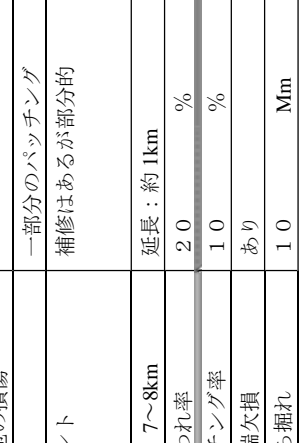
区間：4～5km	延長：約1km
			ひびわれ率	30 %
			パッチング率	20 %
			舗装端欠損	あり
			わだち掘れ	10 mm
			その他の損傷	
6

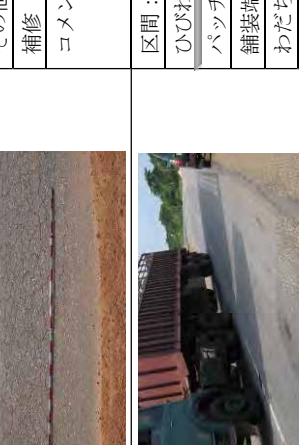
区間：5～6km	延長：約1km
			ひびわれ率	20 %
			パッチング率	10 %
			舗装端欠損	あり
			わだち掘れ	10 mm
			その他の損傷	
7

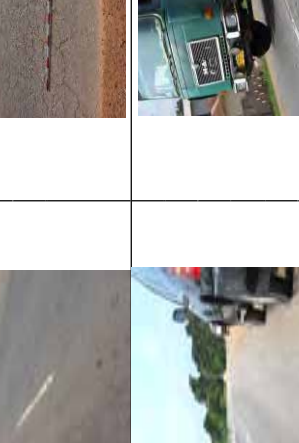
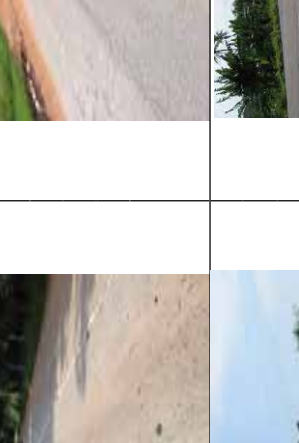
区間：6～7km	延長：約1km
			ひびわれ率	20 %
			パッチング率	10 %
			舗装端欠損	あり
			わだち掘れ	10 mm
			その他の損傷	
8

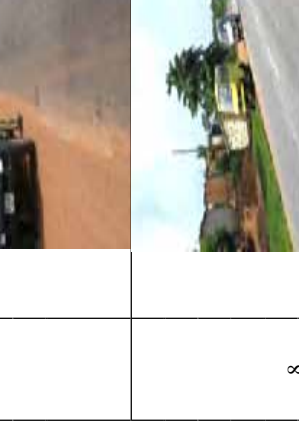
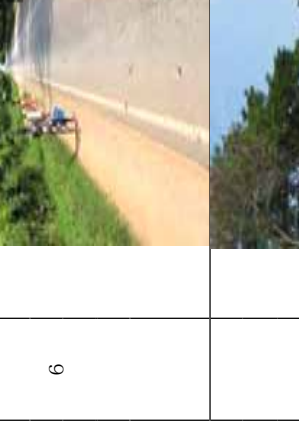
区間：7～8km	延長：約1km
			ひびわれ率	20 %
			パッチング率	10 %
			舗装端欠損	あり
			わだち掘れ	10 Mm
			その他の損傷	
			補修	Bitume 散布
			コメント	良好 Akkanso
			補修	一部のパッチング 補修はあるが部分的
			コメント	
			区間：約1km	舗装幅：7.0m
			ひびわれ率	ひびわれ率
			パッチング率	パッチング率
			舗装端欠損	
			わだち掘れ	
			その他の損傷	
			補修	
			コメント	
			区間：約1km	舗装幅：7.0m
			ひびわれ率	ひびわれ率
			パッチング率	パッチング率
			舗装端欠損	
			わだち掘れ	
			その他の損傷	
			補修	
			コメント

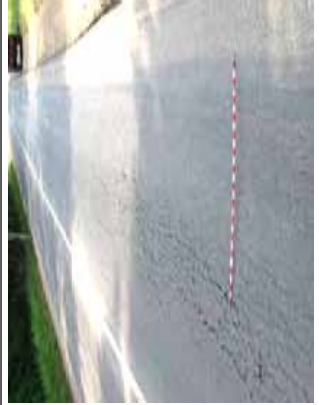
区間：14.5～15km	延長：約1km	舗装幅：7.0m
			ひびわれ率	50 %	
			パッチング率	30 %	
			舗装端欠損	あり	
			わだち掘れ	5 mm	
			その他の損傷	わだち路肩流動（一部）	
			補修	Bitume 散布、コンクリート吹きつけ	
コメント	サグ部延長10m程度、深い亀甲亀裂発達				
14

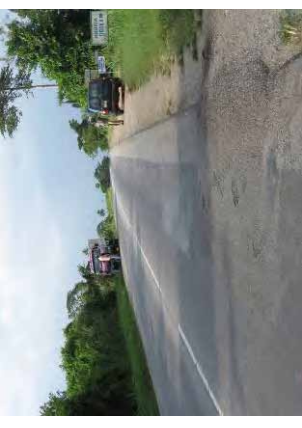
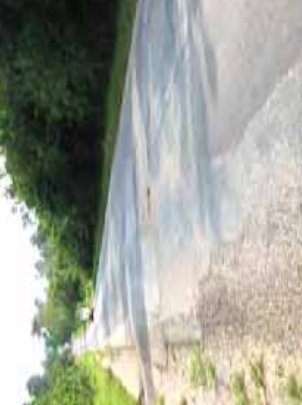
区間：15～16km	延長：約1km	舗装幅：7.0m
			ひびわれ率	30 %	
			パッチング率	20 %	
			舗装端欠損	あり	
			わだち掘れ	10 mm	
			その他の損傷		
			補修	パッチング、Bitume 散布	
コメント	一部にパッチング補修があるが、全般的には良好				
15

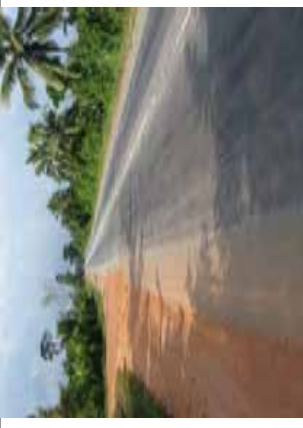
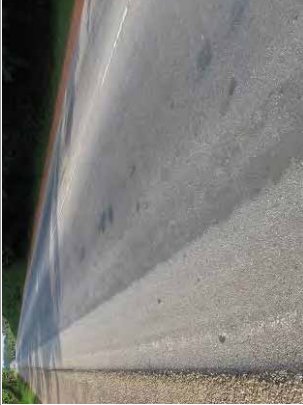
区間：16～18.5km	延長：約1.5km	舗装幅：7.0m
			ひびわれ率	20 %	ひびわれ率
			パッチング率	10 %	パッチング率
			舗装端欠損	あり	
			わだち掘れ	10 mm	
			その他の損傷		
			補修	Bitume 散布	
コメント	一部にパッチング補修があるが、全般的には良好				
16

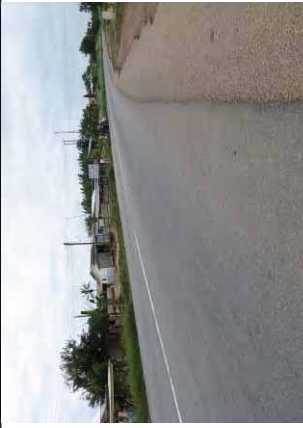
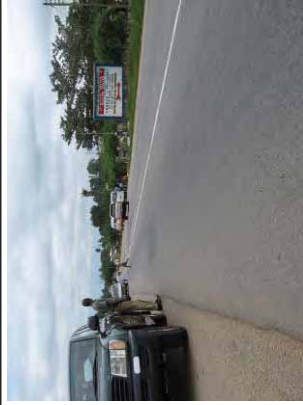
区間：18.5～19km	延長：約1.5km	舗装幅：7.0m
			ひびわれ率	10 %	ひびわれ率
			パッチング率	10 %	パッチング率
			舗装端欠損	あり	
			わだち掘れ	10 mm	
			その他の損傷		
			補修	Bitume 散布、パッチング	
コメント

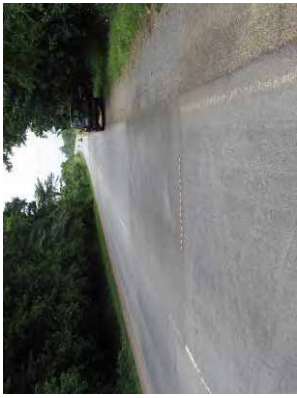
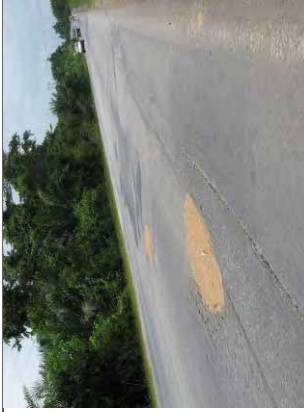
区間：19～19.5km	延長：約0.5km
			ひびわれ率	50 %
			パッチング率	50 %
			舗装端欠損	あり
			わだち掘れ	50 Mm
			その他の損傷	わだち路肩流動（一部）
18

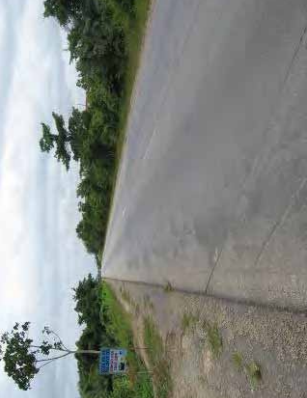
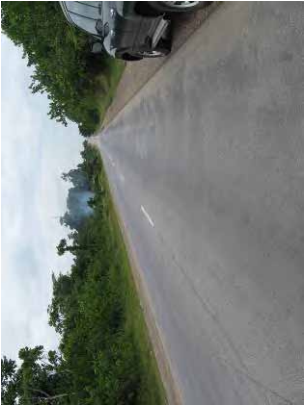
区間：19.5～21km	延長：約1.5km
			ひびわれ率	30 %
			パッチング率	30 %
			舗装端欠損	あり
			わだち掘れ	10 mm
			その他の損傷	
19

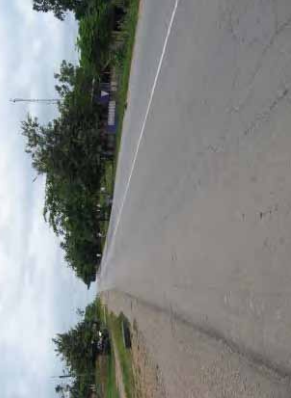
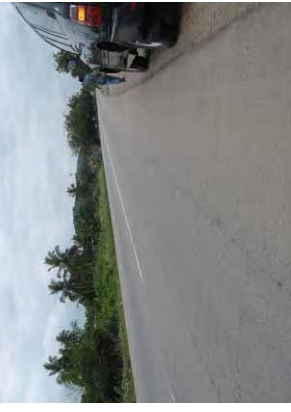
区間：21～22km	延長：約1km
			ひびわれ率	30 %
			パッチング率	30 %
			舗装端欠損	あり
			わだち掘れ	10 mm
			その他の損傷	
20

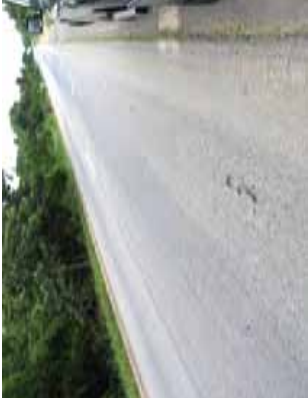
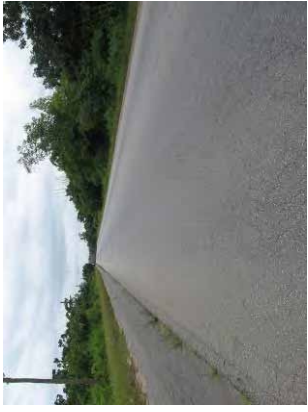
区間：22～23km	延長：約1km
			ひびわれ率	20 %
			パッチング率	20 %
			舗装端欠損	あり
			わだち掘れ	10 mm
			その他の損傷	
			舗修	Bitume 散布、パッチング
			コメント	一部にパッチング補修あるが、全般的には良好
			区間：22～23km	延長：約1km
			ひびわれ率	20 %
			パッチング率	20 %
			舗装端欠損	あり
			わだち掘れ	10 mm
			その他の損傷	
			舗修	Bitume 散布、パッチング
			コメント

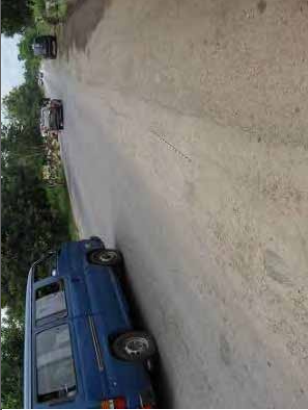
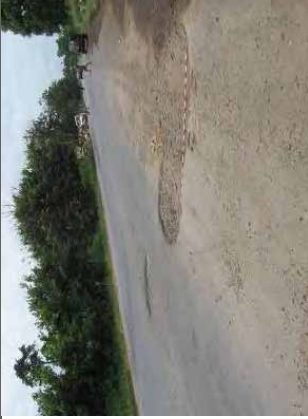
区間：23～24km	延長：約1.0km
			ひびわれ率	100 %
			パッチング率	100 %
			舗装端欠損	あり
			わだち掘れ	50 Mm
			その他の損傷	2m 大のポットホール
22

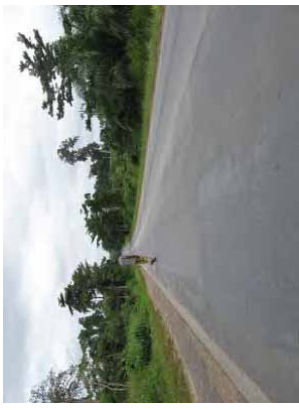
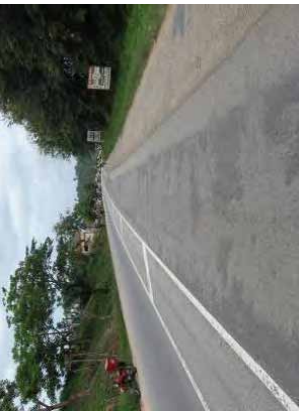
区間：24～27km	延長：約3.0km
			ひびわれ率	30 %
			パッチング率	20 %
			舗装端欠損	あり
			わだち掘れ	10 mm
			その他の損傷	
23

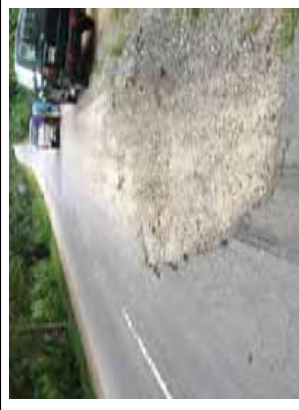
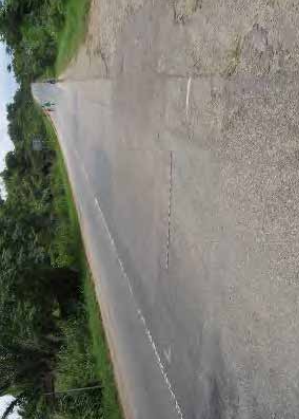
区間：27～27.5m	延長：約1km
			ひびわれ率	100 %
			パッチング率	50 %
			舗装端欠損	あり
			わだち掘れ	20 mm
			その他の損傷	
24

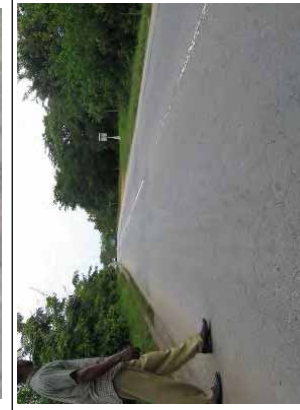
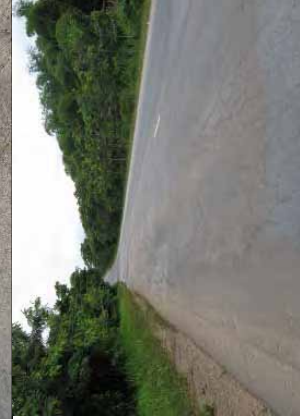
区間：27.5～28km	延長：約0.5km
			ひびわれ率	80 %
			パッチング率	50 %
			舗装端欠損	あり
			わだち掘れ	10 mm
			その他の損傷	
			補修	Bitume 散布、パッチング
			コメント	亀甲亀裂が発達、修復箇所が大きく破損

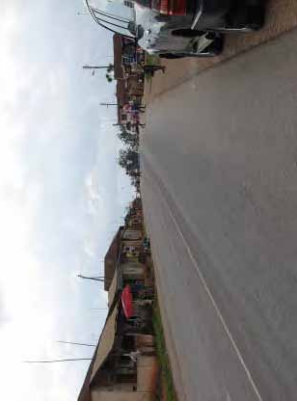
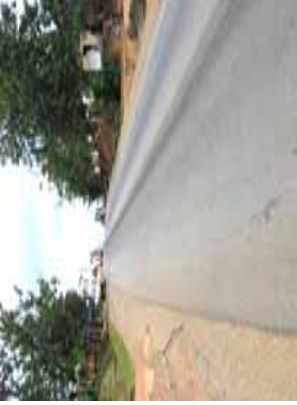
区間：43～44km	延長：約1.0km
			ひびわれ率	20 %
			パッチング率	20 %
			舗装端欠損	あり
			わだち掘れ	10 Mm
34

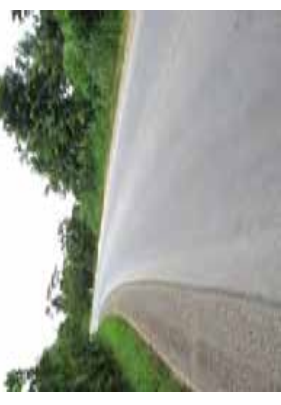
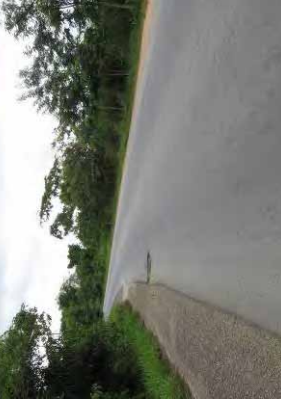
区間：44～45km	延長：約1.0km
			ひびわれ率	50 %
			パッチング率	10 %
			舗装端欠損	あり
			わだち掘れ	10 mm
35

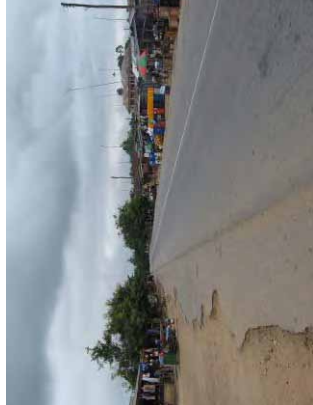
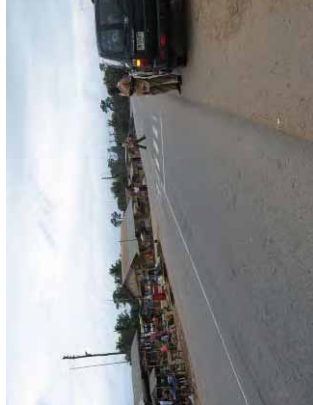
区間：45～46km	延長：約1.0km
			ひびわれ率	20 %
			パッチング率	20 %
			舗装端欠損	あり
			わだち掘れ	10 mm
36

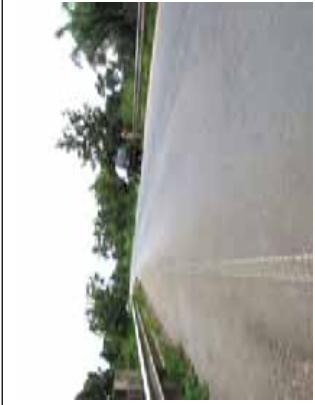
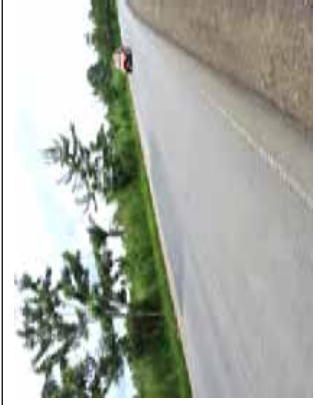
区間：46～46.5km	延長：約0.5km
			ひびわれ率	20 %
			パッチング率	20 %
			舗装端欠損	あり
			わだち掘れ	20 mm
			補修 Bitume 散布、パッチング Assin Manso	
			補修 Bitume 散布、パッチング Assin Andoe	
			補修 Bitume 散布、パッチング ●道路冠水箇所 (約1回/年)

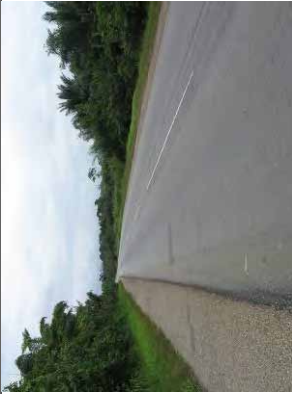
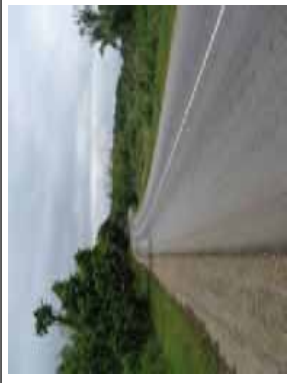
区間：46.5～49.5km	延長：約3.0km	舗装幅：7.0m
			ひびわれ率	20 %	
			パッチング率	20 %	
			舗装端欠損	あり	
			わだち掘れ	10 Mm	
			その他の損傷		
38

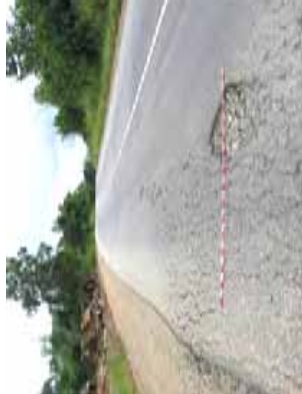
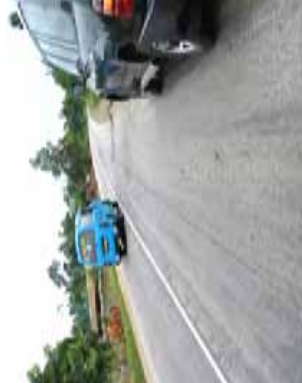
区間：49.5～51km	延長：約1.5km	舗装幅：7.0m
			ひびわれ率	80 %	
			パッチング率	20 %	
			舗装端欠損	あり	
			わだち掘れ	30 mm	
			その他の損傷		
39

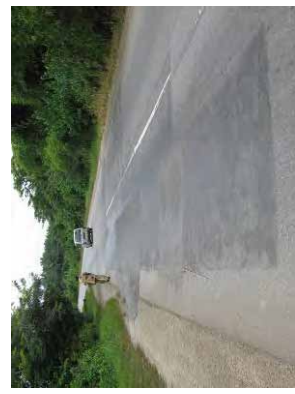
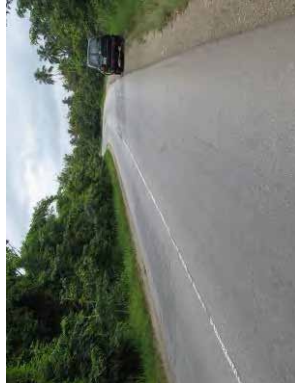
区間：51～51.5km	延長：約1.5km	舗装幅：7.0m
			ひびわれ率	80 %	
			パッチング率	50 %	
			舗装端欠損	あり	
			わだち掘れ	10 mm	
			その他の損傷		
40

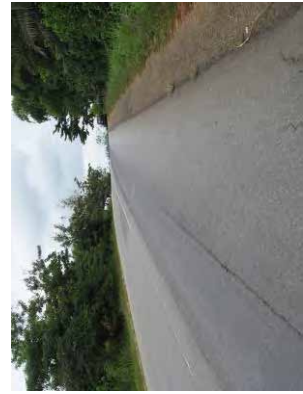
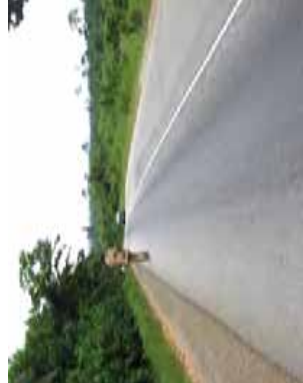
区間：51.5～53.5km	延長：約2.0km	舗装幅：7.0m
			ひびわれ率	20 %	
			パッチング率	20 %	
			舗装端欠損	あり	
			わだち掘れ	20 mm	
			その他の損傷		
		補修	Bitume 散布、パッチング		
		コメント	Akroftuom

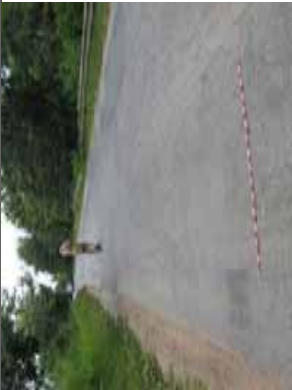
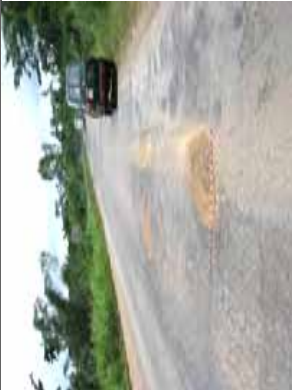
区間：53.5～54.0km	延長：約0.5km
			ひびわれ率 パッチング率 舗装端欠損 わだち掘れ その他の損傷 補修 コメント	100 % 50 % あり 30 Mm Bitume 散布、パッチング
42

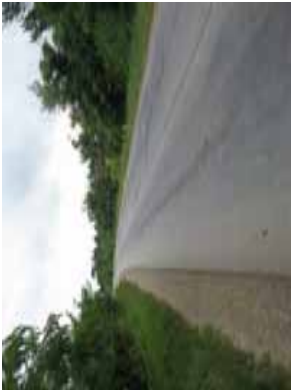
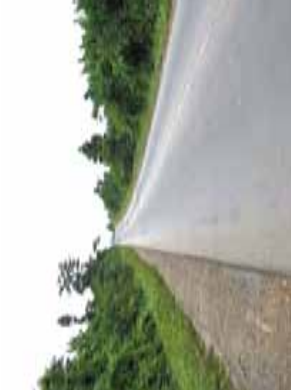
区間：54～56km	延長：約1.5km
			ひびわれ率 パッチング率 舗装端欠損 わだち掘れ その他の損傷 補修 コメント	20 % 10 % あり 10 mm Bitume 散布、パッチング
43

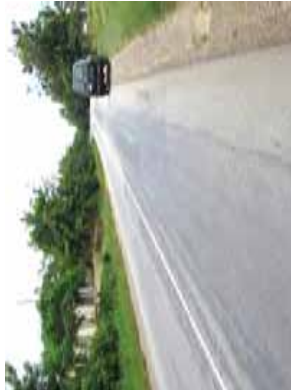
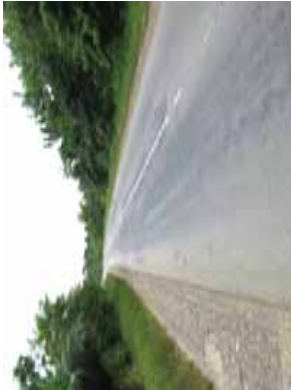
区間：56～56.5km	延長：約0.5km
			ひびわれ率 パッチング率 舗装端欠損 わだち掘れ その他の損傷 補修 コメント	40 % 30 % あり 10 mm Bitume 散布、パッチング
44

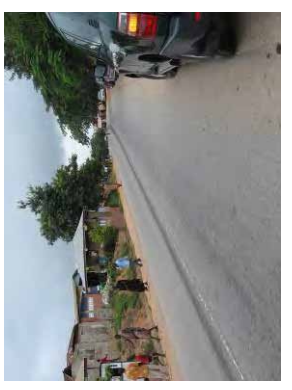
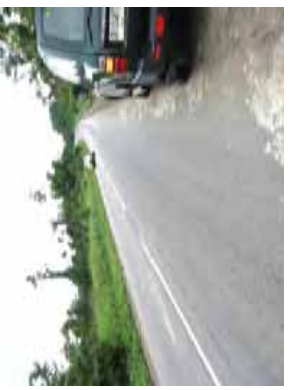
区間：56.5～61.5km	延長：約5.0km
			ひびわれ率 パッチング率 舗装端欠損 わだち掘れ その他の損傷 補修 コメント	20 % 10 % あり 20 mm Bitume 散布、パッチング Nsuta、Kwataa

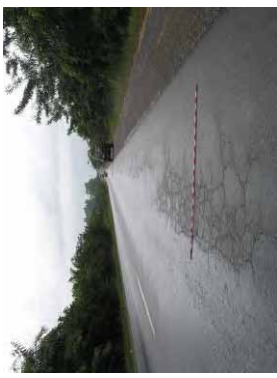
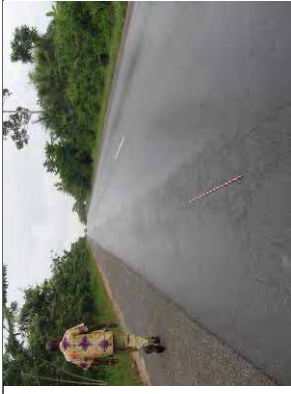
区間：61.5～62.5km	延長：約 1.0km	舗装幅：7.0m
			ひびわれ率	50 %	
			パッチング率	10 %	
			舗装端欠損	あり	
			わだち掘れ	10 Mm	
			その他の損傷		
			補修	Bitume 散布、パッチング	
46

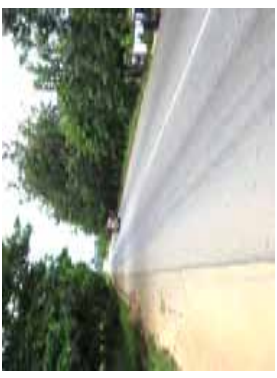
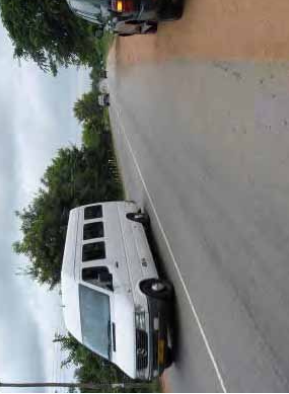
区間：62.5～67.0km	延長：約 6.5km	舗装幅：7.0m
			ひびわれ率	20 %	
			パッチング率	20 %	
			舗装端欠損	あり	
			わだち掘れ	10 mm	
			その他の損傷		
			補修	Bitume 散布、パッチング Edubease	
47

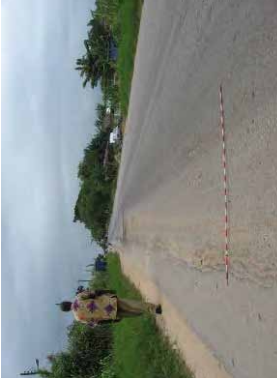
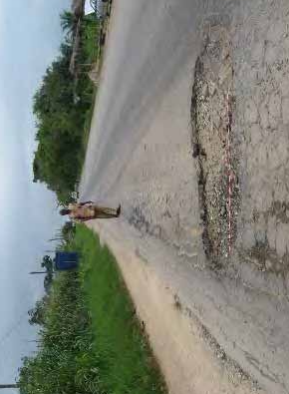
区間：67～67.5km	延長：約 0.5km	舗装幅：7.0m
			ひびわれ率	100 %	
			パッチング率	20 %	
			舗装端欠損	あり	
			わだち掘れ	50 mm	
			その他の損傷		
			補修	Bitume 散布、パッチング ●道路冠水箇所（雨期に頻繁）	
48

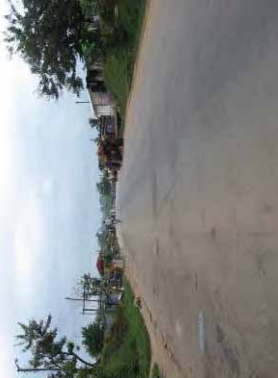
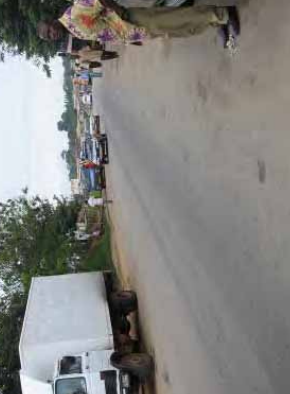
区間：67.5～68km	延長：約 0.5km	舗装幅：7.0m
			ひびわれ率	20 %	
			パッチング率	20 %	
			舗装端欠損	あり	
			わだち掘れ	10 mm	
			その他の損傷		
			補修	Bitume 散布、パッチング Assin Fosu（橋梁南部）

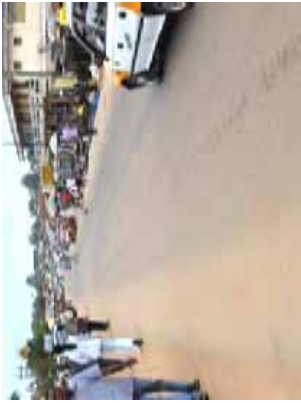
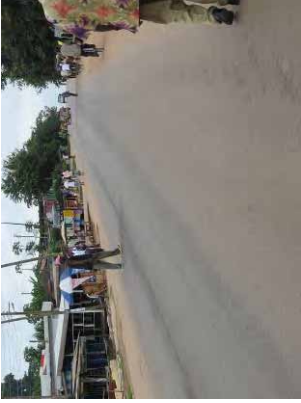
区間：68～69.5km	延長：約1.5km	舗装幅：7.0m
			ひびわれ率	20 %	
			パッチング率	20 %	
			舗装端欠損	あり	
			わだち掘れ	10 Mm	
			その他の損傷		
49

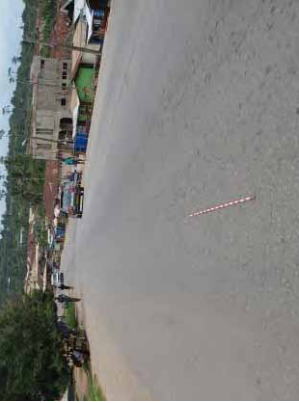
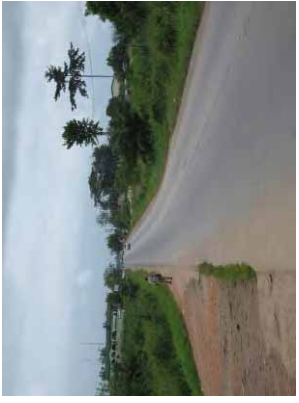
区間：69.5～73km	延長：約2.5km	舗装幅：7.0m
			ひびわれ率	20 %	
			パッチング率	20 %	
			舗装端欠損	あり	
			わだち掘れ	10 mm	
			その他の損傷		
50

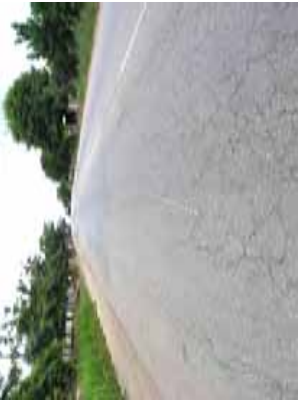
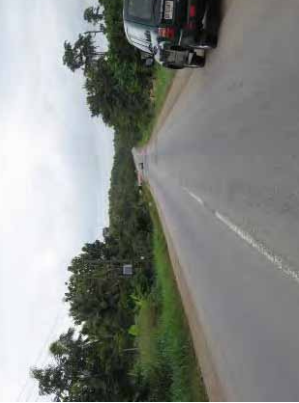
区間：73～74km	延長：約1.0km	舗装幅：7.0m
			ひびわれ率	70 %	
			パッチング率	10 %	
			舗装端欠損	あり	
			わだち掘れ	10 mm	
			その他の損傷		
51

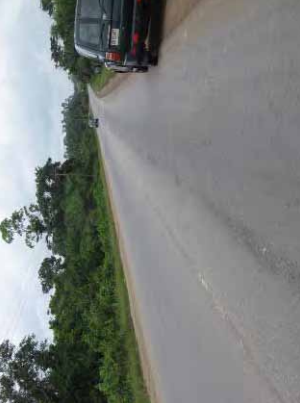
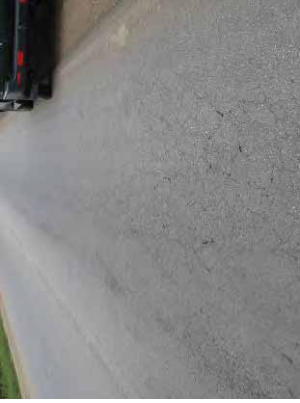
区間：74～76km	延長：約2.0km	舗装幅：7.0m
			ひびわれ率	40 %	
			パッチング率	10 %	
			舗装端欠損	あり	
			わだち掘れ	10 mm	
			その他の損傷		
		補修	Bitume 散布、パッチング		
		コメント	Assin Fosu (橋梁北部)

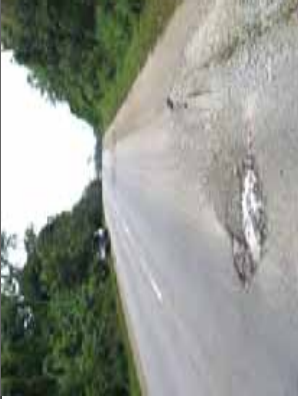
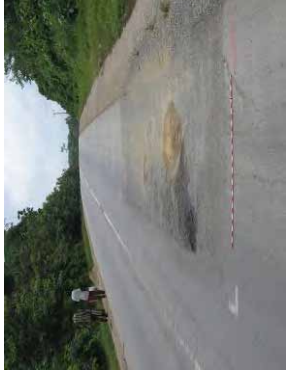
番号	現状写真		調査結果	
	現状写真	現状写真	区間：76～76.5km	延長：約0.5km
52

区間：76～76.5km	延長：約0.5km
			ひびわれ率	100 %
			パッチング率	50 %
			舗装端欠損	あり
			わだち掘れ	10 Mm
		その他の損傷		
		補修	Bitume 散布、パッチング	
		コメント		
53

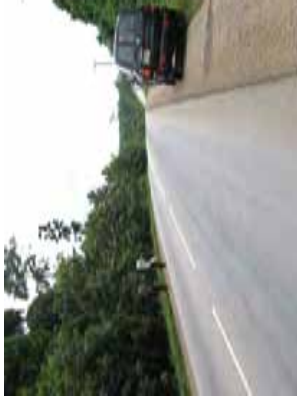
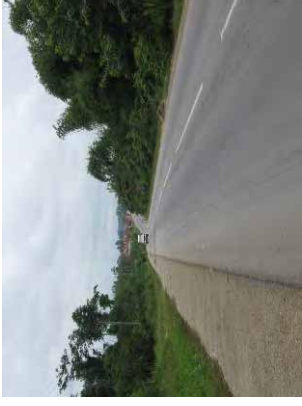
区間：76.5～78km	延長：約2.5km
			ひびわれ率	50 %
			パッチング率	10 %
			舗装端欠損	あり
			わだち掘れ	10 mm
		その他の損傷		
		補修	Bitume 散布、パッチング	
		コメント		
54

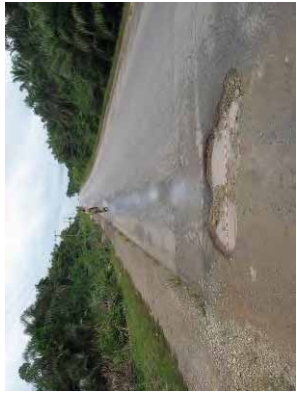
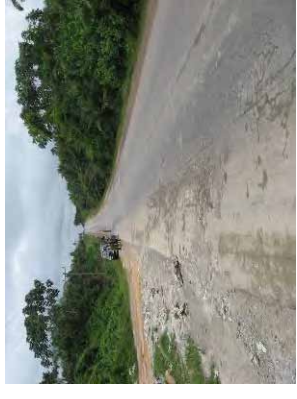
区間：78～78.5km	延長：約0.5km
			ひびわれ率	100 %
			パッチング率	50 %
			舗装端欠損	あり
			わだち掘れ	10 mm
		その他の損傷		
		補修	Bitume 散布、パッチング	
		コメント		
55

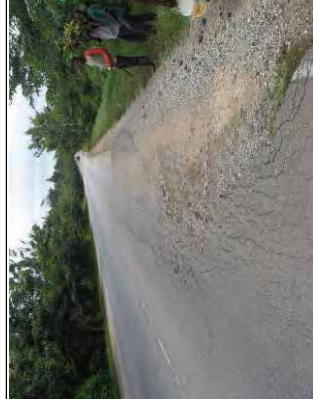
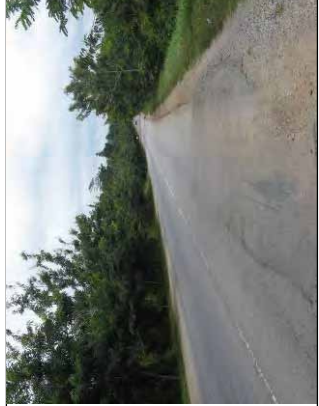
区間：78.5～79.5km	延長：約1.0km
			ひびわれ率	70 %
			パッチング率	10 %
			舗装端欠損	あり
			わだち掘れ	10 mm
		その他の損傷		
		補修	Bitume 散布、パッチング	
		コメント	路肩が部分的に崩壊

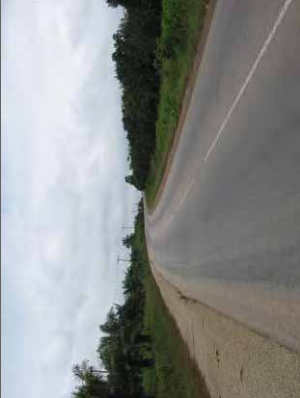
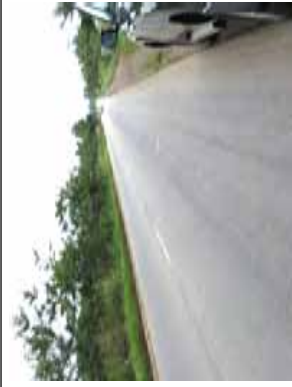
番号	現状写真		調査結果	
56

区間：79.5～83km	延長：約3.5km
			ひびわれ率	50 %
			パッチング率	10 %
			舗装端欠損	あり
			わだち掘れ	10 Mm
57

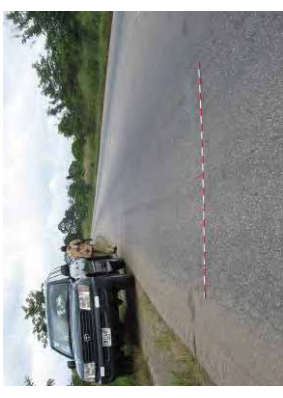
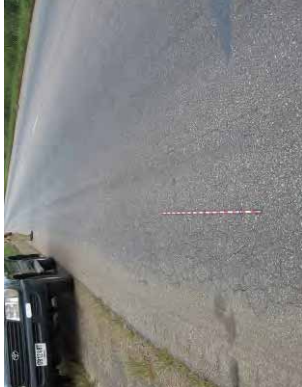
区間：83～83.5km	延長：約0.5km
			ひびわれ率	100 %
			パッチング率	10 %
			舗装端欠損	あり
			わだち掘れ	50 mm
58

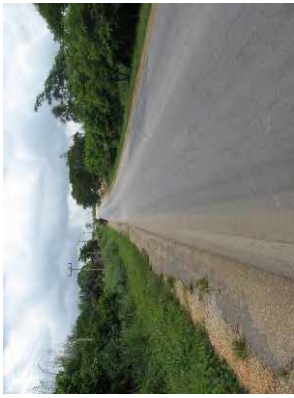
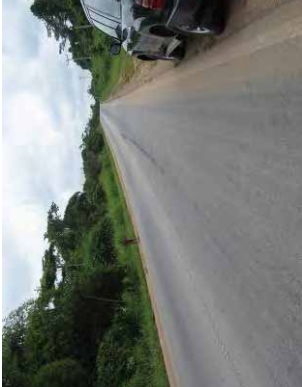
区間：83.5～86km	延長：約2.5km
			ひびわれ率	40 %
			パッチング率	10 %
			舗装端欠損	あり
			わだち掘れ	10 mm
59

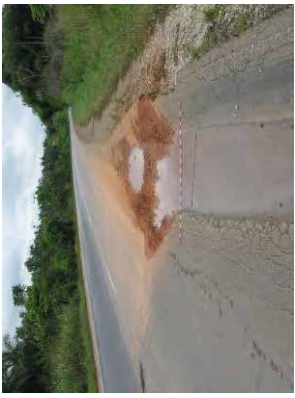
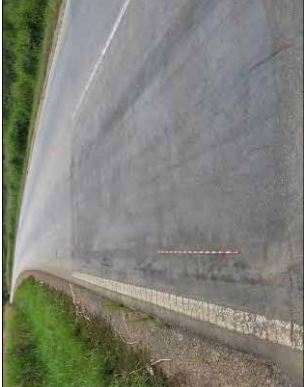
区間：86～87km	延長：約1.0km
			ひびわれ率	100 %
			パッチング率	50 %
			舗装端欠損	あり
			わだち掘れ	50 mm
		その他の損傷		
		補修	Bitume 散布、パッチング	
		コメント

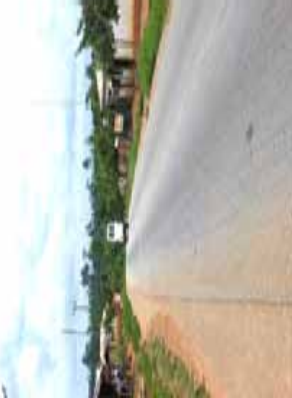
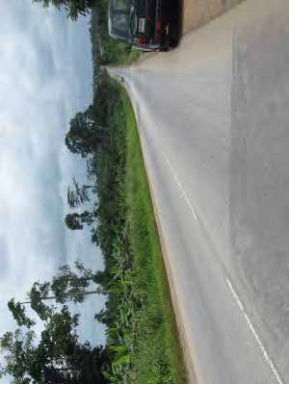
番号	現状写真		調査結果		
64

区間：94～95km	延長：約 1.0km	舗装幅：7.0m
			ひびわれ率	20 %	
			パッチング率	10 %	
			舗装端欠損	あり	
			わだち掘れ	10 Mm	
			その他の損傷		
65

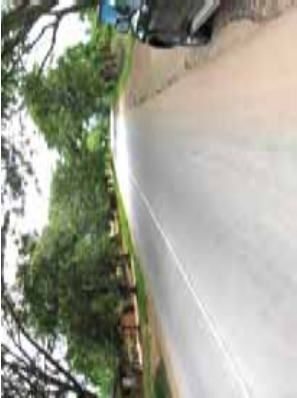
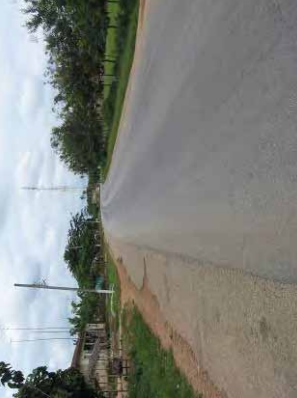
区間：95～98km	延長：約 1.0km	舗装幅：7.0m
			ひびわれ率	20 %	
			パッチング率	10 %	
			舗装端欠損	あり	
			わだち掘れ	10 mm	
			その他の損傷		
66			補修	Bitume 散布、パッチング	
			コメント	Assin Praso	
			区間： ～ km	延長：約 km	舗装幅： m
			ひびわれ率	%	
			パッチング率	%	
			舗装端欠損		
67			わだち掘れ	mm	
			その他の損傷		
			補修		
			コメント		
			区間： ～ km	延長：約 km	舗装幅： m
			ひびわれ率	%	
67			パッチング率	%	
			舗装端欠損		
			わだち掘れ	mm	
			その他の損傷		
			補修		
			コメント

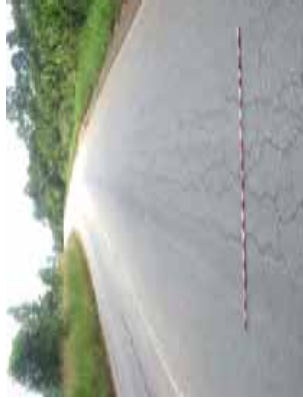
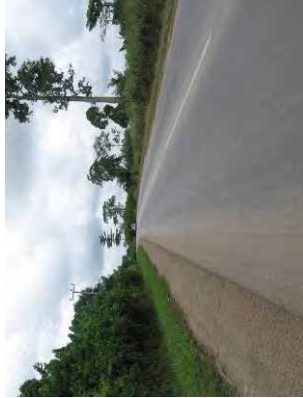
番号	現状写真		調査結果	
	左	右	区間：2～3km	延長：約 1km
5

区間：2～3km ひびわれ率 パッチング率 舗装端欠損 わだち掘れ その他の損傷 補修 コメント	延長：約 1km 40 % 10 % あり 10 mm
			舗装幅：7.0m	
6

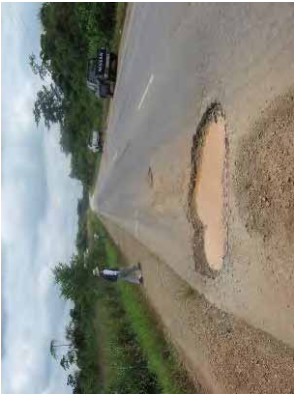
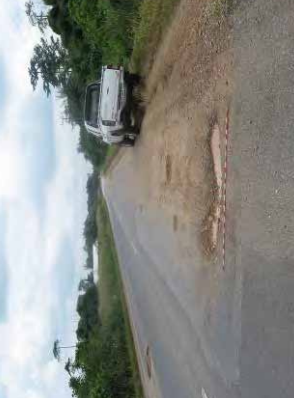
区間：3～3.5km ひびわれ率 パッチング率 舗装端欠損 わだち掘れ その他の損傷 補修 コメント	延長：約 0.5km 80 % 10 % あり mm
			舗装幅：7.0m	
7

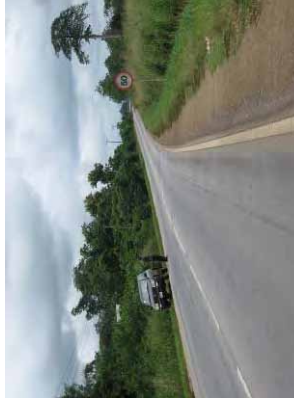
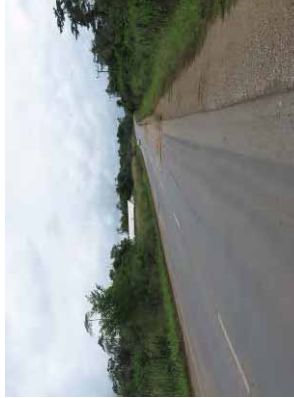
区間：3.5～5.0km ひびわれ率 パッチング率 舗装端欠損 わだち掘れ その他の損傷 補修 コメント	延長：約 1.5km 30 % 10 % あり 10 mm
			舗装幅：7.0m	
8

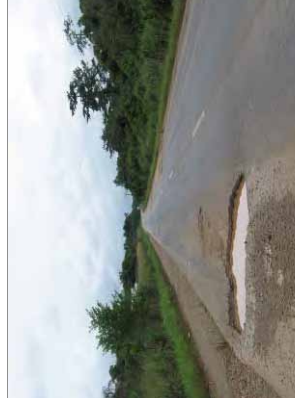
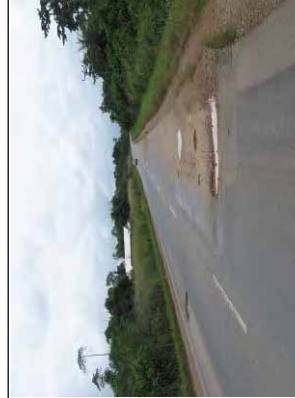
区間：5～7km ひびわれ率 パッチング率 舗装端欠損 わだち掘れ その他の損傷 補修 コメント	延長：約 2km 100 % 10 % あり 50 mm
			舗装幅：7.0m

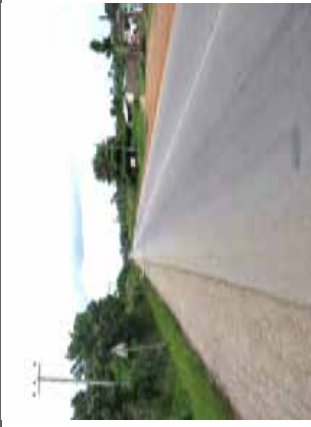
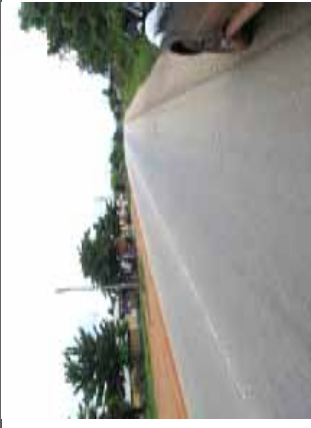
番号	現状写真		調査結果	
	左	右	区間：7～7.5km	延長：約0.5km
9

区間：7～7.5km ひびわれ率 パッチング率 舗装端欠損 わだち掘れ その他の損傷 補修 コメント	延長：約0.5km 20 % 0 % あり 10 mm Apagya
			舗装幅：7.0m	
10

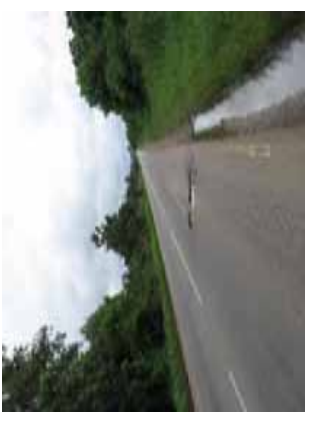
区間：7.5～8km ひびわれ率 パッチング率 舗装端欠損 わだち掘れ その他の損傷 補修 コメント	延長：約0.5km 80 % 10 % あり 50 mm ポットホール、道路波うち Bitume 散布、パッチング ● 道路冠水
			舗装幅：7.0m	
11

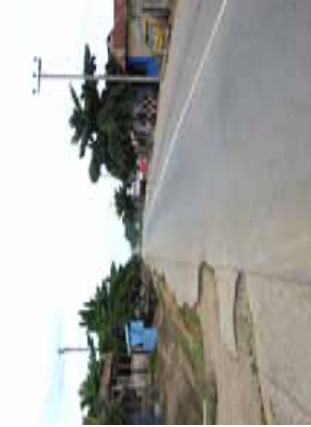
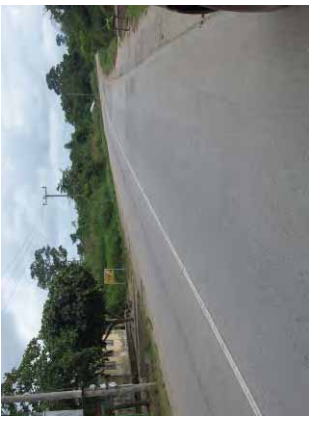
区間：8～9km ひびわれ率 パッチング率 舗装端欠損 わだち掘れ その他の損傷 補修 コメント	延長：約1km 50 % 0 % あり 10 mm Bitume 散布
			舗装幅：7.0m	
12

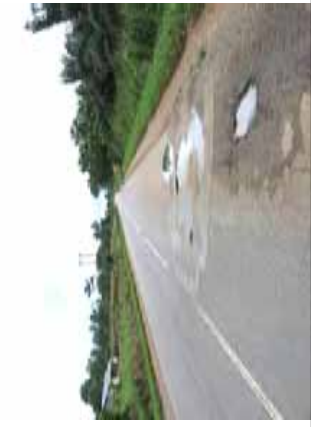
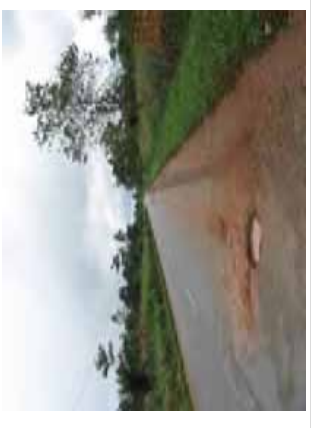
区間：9～10km ひびわれ率 パッチング率 舗装端欠損 わだち掘れ その他の損傷 補修 コメント	延長：約1km 60 % 30 % あり 30 mm 路面波うち Bitume 散布、パッチング
			舗装幅：7.0m

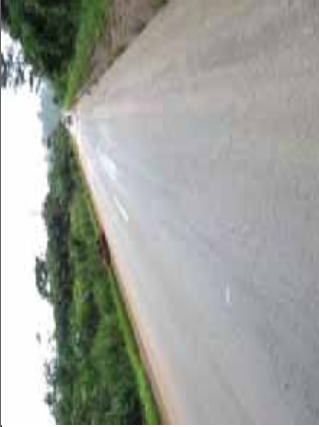
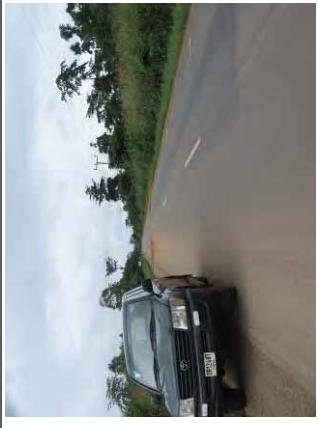
番号	現状写真		調査結果	
	左	右	区間：10～11.5km	延長：約 1.5km
1 3

区間：10～11.5km ひびわれ率 パッチング率 舗装端欠損 わだち掘れ その他の損傷 補修 コメント	舗装幅：7.0m 50 % 10 % あり 10 mm
1 4

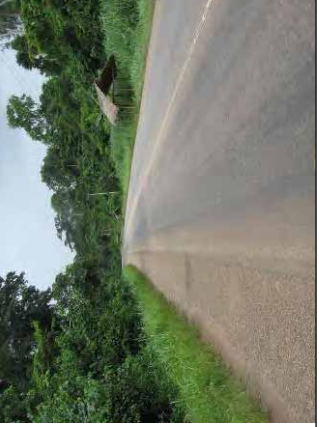
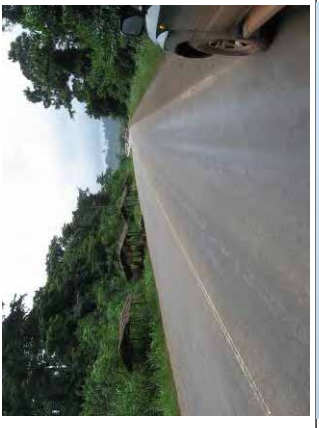
区間：12.5～14km ひびわれ率 パッチング率 舗装端欠損 わだち掘れ その他の損傷 補修 コメント	舗装幅：7.0m 延長：約 1.5km 20 % 0 % あり 10 mm Bitume 散布
1 6

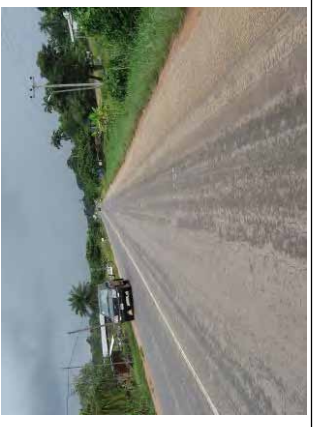
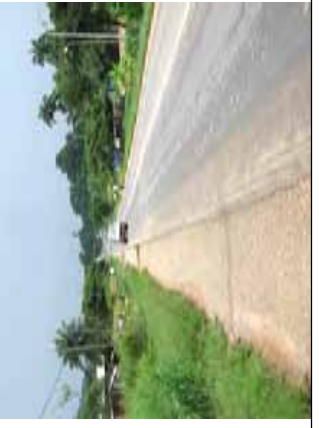
区間 14～14.5km ひびわれ率 パッチング率 舗装端欠損 わだち掘れ その他の損傷 補修 コメント	舗装幅：7.0m 延長：約 1km 60 % 10 % あり 10 mm Bitume 散布

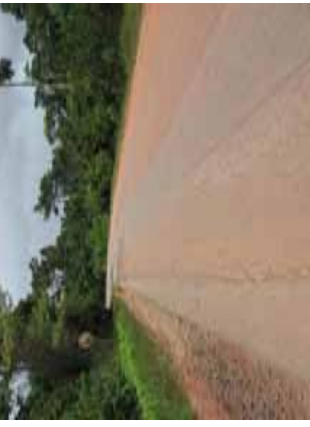
区間：16～17km	延長：約 1km
			ひびわれ率 パッチング率 舗装端欠損 わだち掘れ その他の損傷 補修 コメント	% % あり 30 mm ポットホール Bitume 散布、パッチング
19	/		区間：～ km	延長：約 km
			ひびわれ率 パッチング率 舗装端欠損 わだち掘れ その他の損傷 補修 コメント	% % mm
20	/		区間 km	延長：約 km
			ひびわれ率 パッチング率 舗装端欠損 わだち掘れ その他の損傷 補修 コメント	% % mm

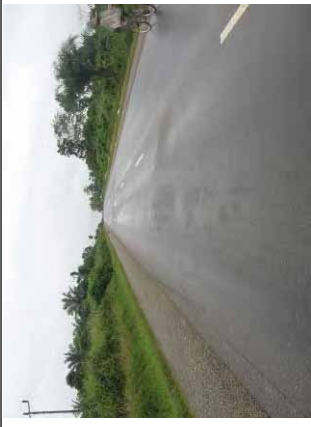
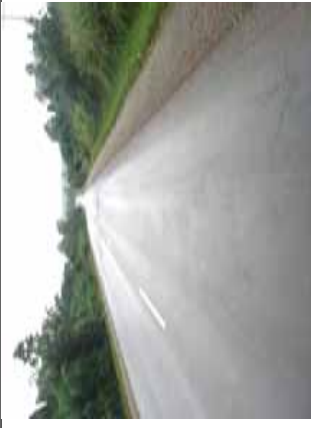
区間：22～23km ひびわれ率 パッチング率 舗装端欠損 わだち掘れ その他の損傷 補修 コメント	延長：約 1km % % あり 10 mm Bitume 散布
			舗装幅：7.0m	
26

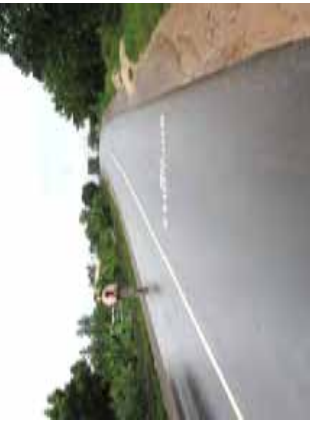
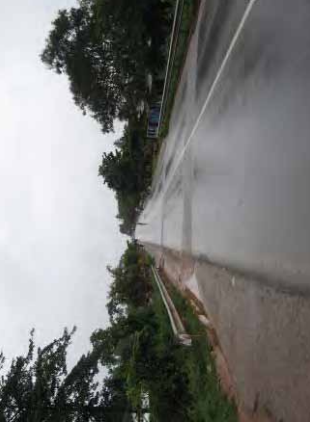
区間：23～24km ひびわれ率 パッチング率 舗装端欠損 わだち掘れ その他の損傷 補修 コメント	延長：約 1km % % あり 10 mm Bitume 散布、パッチング Funso
			舗装幅：7.0m	
27

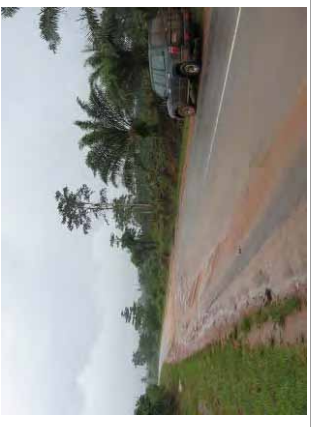
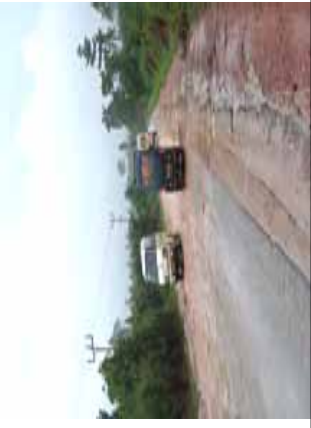
区間：24～25km ひびわれ率 パッチング率 舗装端欠損 わだち掘れ その他の損傷 補修 コメント	延長：約 1km % % あり 50 mm Bitume 散布 ●冠水箇所、路面沈下
			舗装幅：7.0m	
28

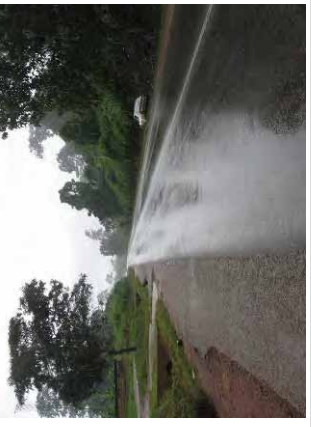
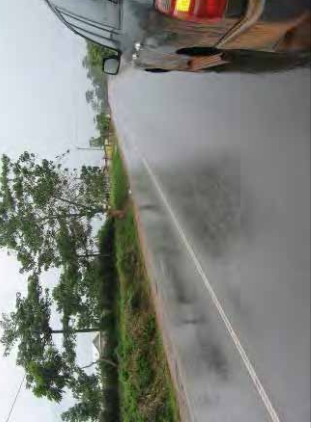
区間 25～27km ひびわれ率 パッチング率 舗装端欠損 わだち掘れ その他の損傷 補修 コメント	延長：約 2km % % あり 10 mm Kwadwa Nkwanta
			舗装幅：7.0m

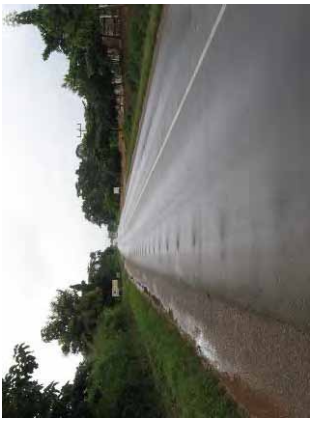
区間：28～29.5km ひびわれ率 パッチング率 舗装端欠損 わだち掘れ その他の損傷	延長：約 1.5km % % あり 10 mm
	補修 コメント 集落の縦断排水の破損激しい Bitume 散布、パッチング Anweaso		舗装幅：7.0m	
31

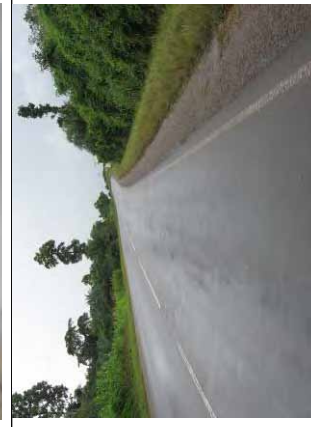
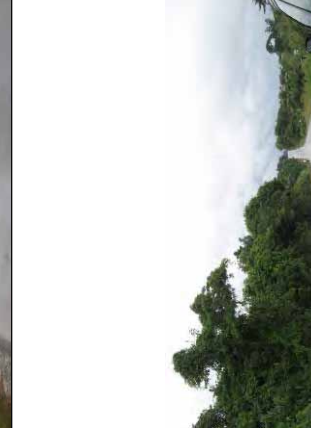
区間 30～31km ひびわれ率 パッチング率 舗装端欠損 わだち掘れ その他の損傷	延長：約 1km % % あり 10 mm
	補修 コメント Bitume 散布 クラックは細い		舗装幅：7.0m

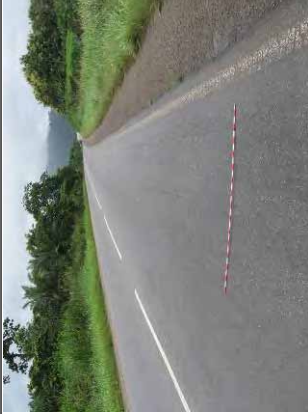
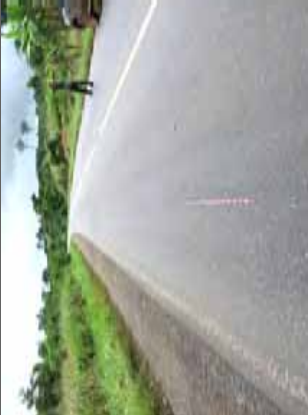
区間：34～36km ひびわれ率 パッチング率 舗装端欠損 わだち掘れ その他の損傷 補修 コメント	延長：約 2.0km % % あり 10 mm Bitume 散布
			舗装幅：7.0m	
38

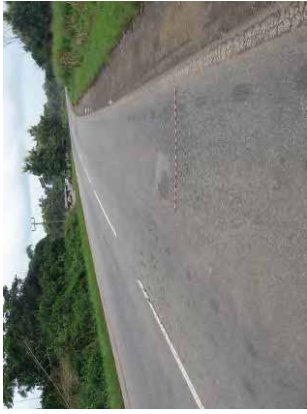
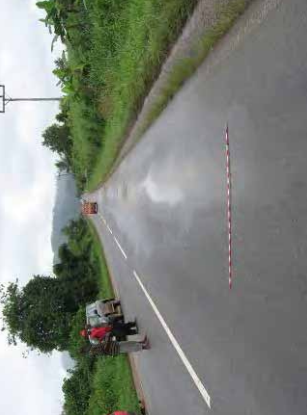
区間：36～36.5km ひびわれ率 パッチング率 舗装端欠損 わだち掘れ その他の損傷 補修 コメント	延長：約 0.5km % % あり 20 mm Bitume 散布、パッチング
			舗装幅：7.0m	
39

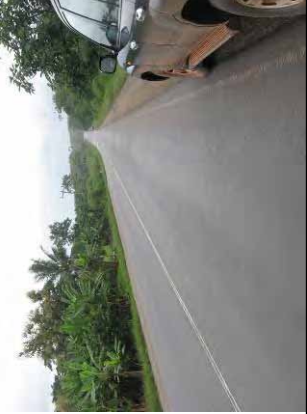
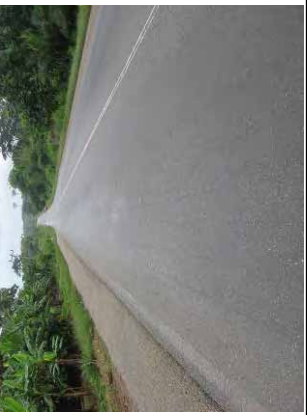
区間：36.5～37km ひびわれ率 パッチング率 舗装端欠損 わだち掘れ その他の損傷 補修 コメント	延長：約 1.5km % % あり 10 mm Bitume 散布、パッチング
			舗装幅：7.0m	
40

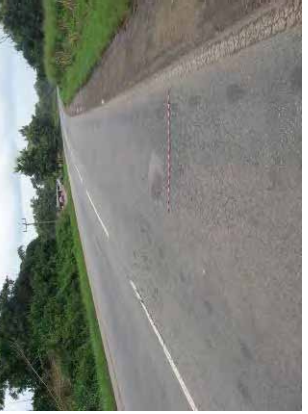
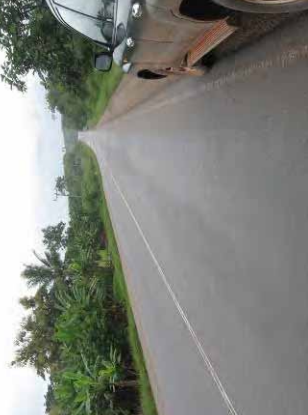
区間 37～38km ひびわれ率 パッチング率 舗装端欠損 わだち掘れ その他の損傷 補修 コメント	延長：約 1km % % あり 10 mm Bitume 散布
			舗装幅：7.0m

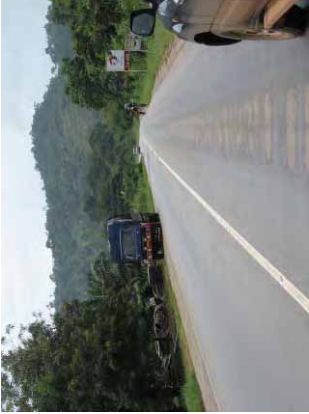
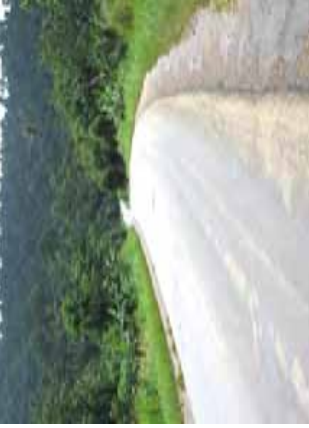
区間：42～43km ひびわれ率 30 % パッチング率 20 % 舗装端欠損 あり わだち掘れ 10 mm その他の損傷 補修 Bitume 散布、パッチング コメント	舗装幅：7.0m
			区間：43～43.5km ひびわれ率 40 % パッチング率 10 % 舗装端欠損 あり わだち掘れ 10 mm その他の損傷 補修 Bitume 散布、パッチング コメント 盛り土部に沈下あり	舗装幅：7.0m
46

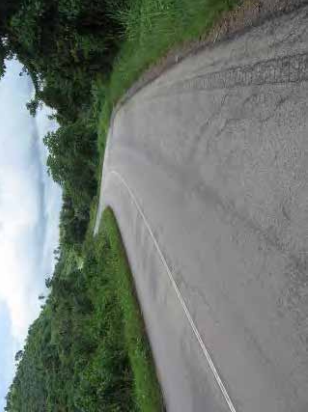
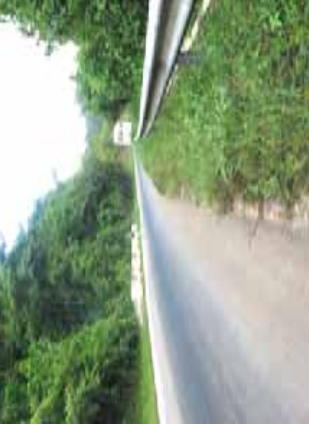
区間：43.5～44km ひびわれ率 100 % パッチング率 10 % 舗装端欠損 あり わだち掘れ 10 mm その他の損傷 補修 Bitume 散布、パッチング コメント	舗装幅：7.0m
			区間 44～45km ひびわれ率 20 % パッチング率 0 % 舗装端欠損 あり わだち掘れ 10 mm その他の損傷 補修 Bitume 散布 コメント Bitume 散布、パッチング 長大切土、盛土	舗装幅：7.0m
47

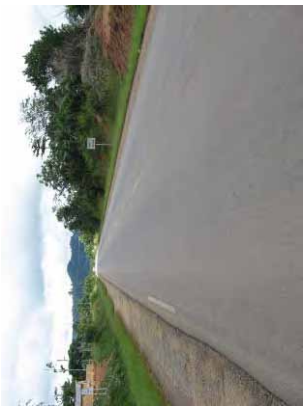
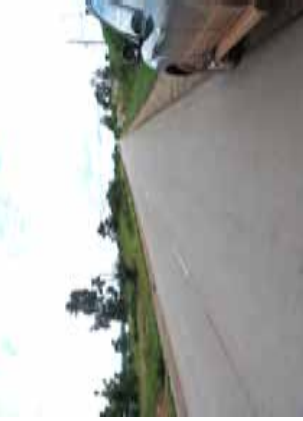
区間：48.5～50km ひびわれ率 30 % パッチング率 10 % 舗装端欠損 あり わだち掘れ 10 mm その他の損傷 補修 Bitume 散布、パッチング コメント	舗装幅：7.0m

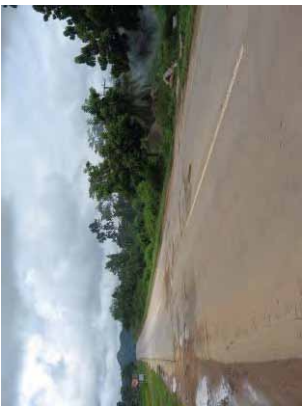
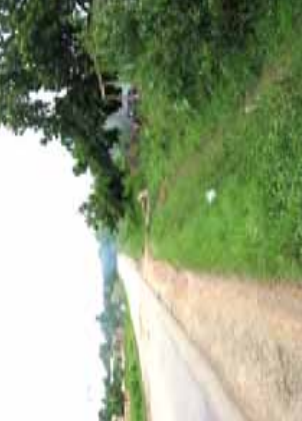
区間：50～50.5m ひびわれ率 70 % パッチング率 10 % 舗装端欠損 あり わだち掘れ 10 mm その他の損傷 補修 Bitume 散布、パッチング コメント	延長：約 0.5km 70 % 10 % あり 10 mm 舗装剥離、縦断排水施設破損 Bitume 散布、パッチング すり鉢地形、縦断排水施設の問題	舗装幅：7.0m
5 5

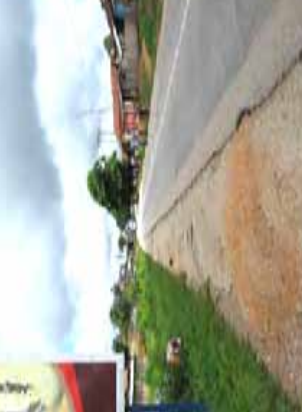
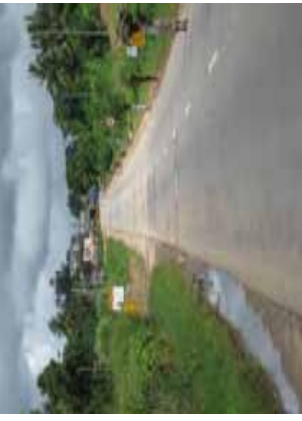
区間：50.5～51km ひびわれ率 50 % パッチング率 10 % 舗装端欠損 あり わだち掘れ 10 mm その他の損傷 補修 Bitume 散布、パッチング コメント	延長：約 0.5km 50 % 10 % あり 10 mm Bitume 散布、パッチング Dompoase	舗装幅：7.0m

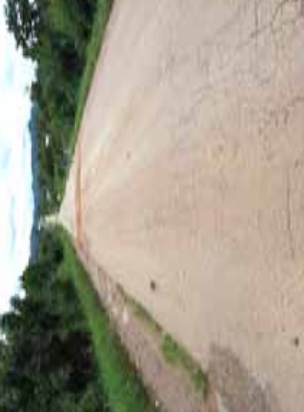
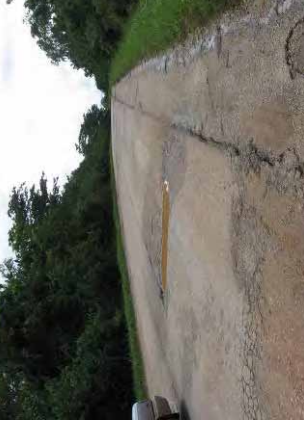
区間 51～51.5km ひびわれ率 60 % パッチング率 20 % 舗装端欠損 あり わだち掘れ 10 mm その他の損傷 補修 Bitume 散布 コメント	延長：約 0.5km 60 % 20 % あり 10 mm 舗装剥離 Bitume 散布 ●冠水箇所、すり鉢地形	舗装幅：7.0m

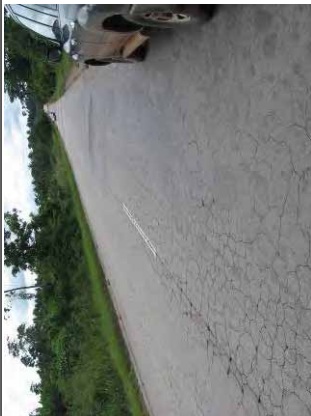
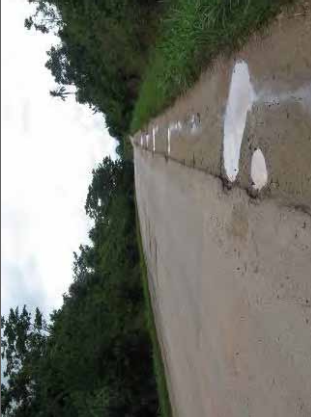
区間：51.5～54km ひびわれ率 パッチング率 舗装端欠損 わだち掘れ その他の損傷 補修 コメント	延長：約 2.5km 舗装幅：7.0m 100 % 50 % あり 30 mm Bitume 散布、パッチング
58

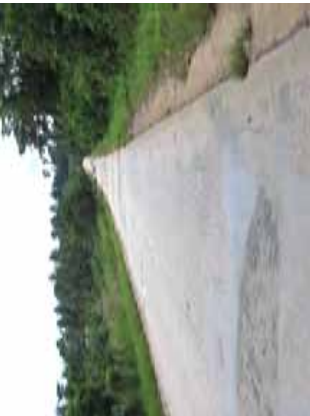
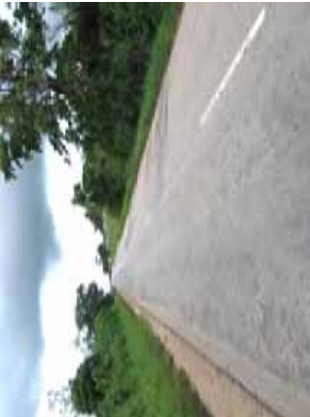
区間：54～55m ひびわれ率 パッチング率 舗装端欠損 わだち掘れ その他の損傷 補修 コメント	延長：約 1km 舗装幅：7.0m 100 % 50 % あり 10 mm 舗装剥離、縦断排水施設破損 Bitume 散布、パッチング すり鉢地形、縦断排水施設の問題
59

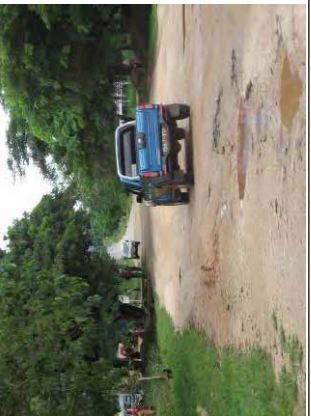
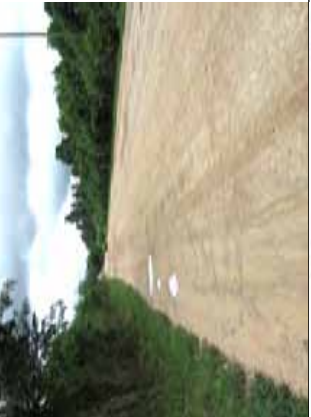
区間：55～56km ひびわれ率 パッチング率 舗装端欠損 わだち掘れ その他の損傷 補修 コメント	延長：約 1.0km 舗装幅：7.0m 100 % あり 10 mm 舗装撤去 Bitume 散布、パッチング
60

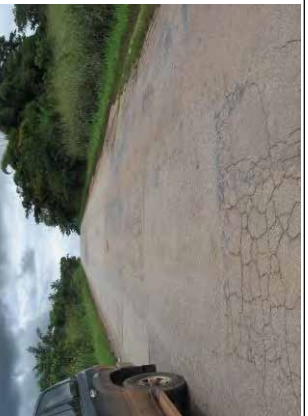
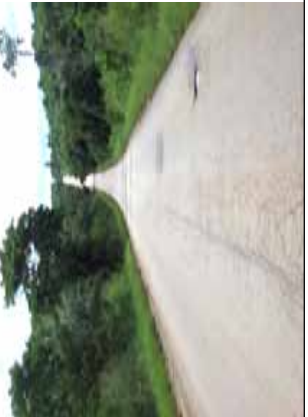
区間 56～63km ひびわれ率 パッチング率 舗装端欠損 わだち掘れ その他の損傷 補修 コメント	延長：約 7km 舗装幅：7.0m 100 % 50 % あり 30 mm ポットホール、舗装薄利 Bitume 散布 ●縦断の低い箇所は冠水

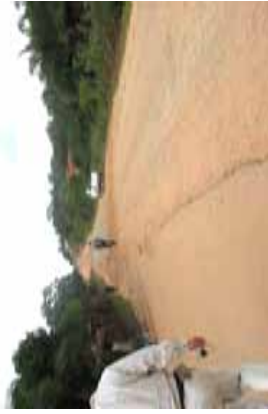
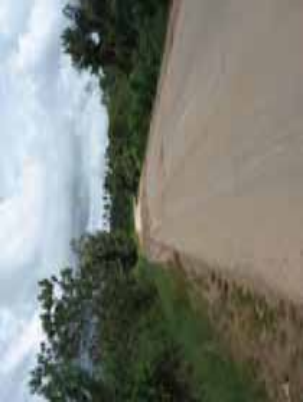
区間：63～65km ひびわれ率 パッチング率 舗装端欠損 わだち掘れ その他の損傷 補修 コメント	延長：約 2.0km % % あり 30 mm 舗装剥離 Bitume 散布、パッチング
				舗装幅：7.0m
6 2

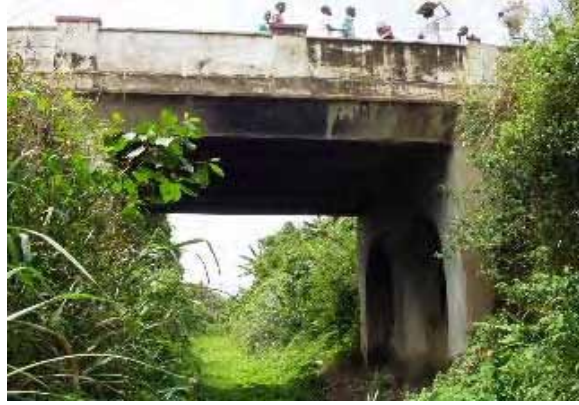
(1 Assin Fosu Bridge)

Affixed Articles and Buried Article (Items, Administrator)		None		
Repair Works (Items, Year)		1) Replacement of Concrete Railing 2) Replacement of Pavement (2002)		
River	Name of River	-		
	Station (River)	-		
	Administrator	-		
	Information of River Conditions	-		
	Information of Flood Damage	-		
	River Improvement Works	-		
	Navigation	-		
Others	Topographic Survey	Available 1:62,500 Scale Map (Survey of Ghana, 1932)		
	Geological Investigation	N/A		
	Railway	Not Operating Ghana Railway Company Ltd., Ministry of Port, Railway and Harbor
