道路損傷調査結果

路面性状調査書 Yamoransa～Assin Praso (99km) (1/17)

橋梁調査票

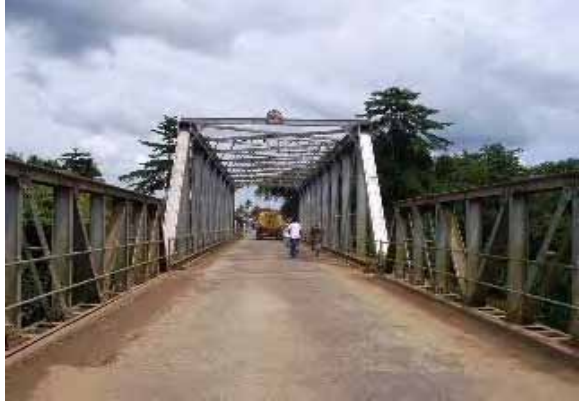
(2 Assin Praso Bridge)

Affixed Articles and Buried Article (Items, Administrator)		None	
Repair Works (Items, Year)		1) Replacement of Steel Member 2) Replacement of Concrete Slab 3) Strengthening of Steel Member 4) Replacement of Expansion Joint 5) Replacement of Steel Member (1987, 2004)	
River	Name of River	Pra River	
	Station (River)	Unknown	
	Administrator	Unknown	
	Information of River Conditions	High Water Level: Approx. 6 to 7m from Riverbed	
	Information of Flood Damage	No Flood Damage	
	River Improvement Works	No Works	
	Navigation	No Operation	
Others	Topographic Survey	Available 1:62,500 Scale Map (Survey of Ghana, 1932)	
	Geological Investigation	N/A	
	Railway	-
