添付資料

5 . 橋梁現況調査写真

案件名	橋梁名	橋長	幅員	橋梁形式	下部工形式
ネハバーイサバ間橋梁建設計画 (平成 5年12月(1993.12))	サン ロレンソ橋	40.0m	9.2m	PC2径間単純T桁橋	逆T式橋台:2基,張出式橋脚:1基
	ファティマ橋	40.0m	9.2m	PC2径間単純T桁橋	逆T式橋台:2基,張出式橋脚:1基
	リオ・セコ橋	25.0m	9.2m	PC単純T桁橋	逆T式橋台:2基
	エル・タマリンド橋	40.0m	9.2m	PC2径間単純T桁橋	逆T式橋台:2基,張出式橋脚:1基
主要国道橋梁架け替え計画 (平成 6年11月(1994.11))	ラス・ラハス橋	50.0m	10.9m	鋼単純トラス橋	逆T式橋台:2基
	ラス・マデラス橋	40.0m	10.9m	PC単純T桁橋	逆T式橋台:2基
	セバコ橋	40.0m	12.9m	PC単純T桁橋	逆T式橋台:2基
第2次主要国道橋梁架け替え計画 (平成 9年12月(1997.12))	オチョモゴ橋	60.0m	9.9m	PC2径間連続T桁橋	逆T式橋台:2基,張出式橋脚:1基
	ヒル・ゴンザレス橋	36.0m	9.2m	PC単純T桁橋	逆T式橋台:2基
	リオ・ネグロ橋	120.0m	9.2m	PC4径間連続T桁橋	逆T式橋台:2基,張出式橋脚:3基
主要幹線道橋梁架け替え計画 (平成12年1月(2001.1))	エル・ガアルモ橋	66.0m	11.9m	PC2径間連続T桁橋	逆T式橋台:2基,壁式橋脚:1基
	エステロ・レアル橋	57.0m	10.7m	RC5径間連続床版橋	橋梁補強工事
	アト・グランデ橋	121.0m	9.9m	PC4径間連続T桁橋	逆T式橋台:2基,壁式橋脚:3基
	エル・ガジョ橋	81.0m	12.9m	PC2径間連続T桁橋	逆T式橋台:2基,壁式橋脚:1基
グアサウレ橋架け替え計画 (平成12年1月(2001.1))	グアサウレ橋	171.2m	13.9m	PC3径間連続箱桁 ラーメン橋	逆T式橋台:2基,壁式橋脚:2基

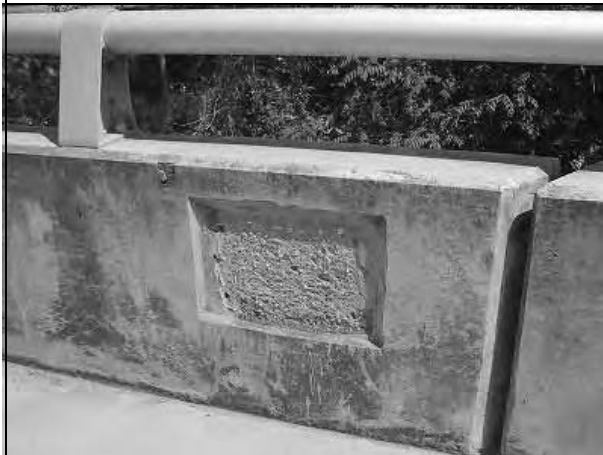
調査項目：橋名版
状 態：
留意事項：当初、設置箇所は2箇所、紛失

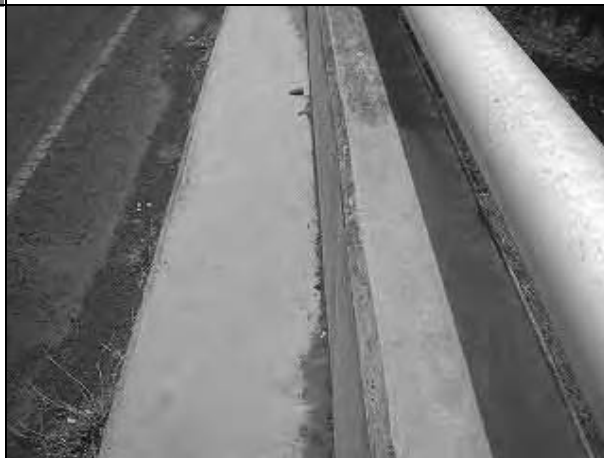
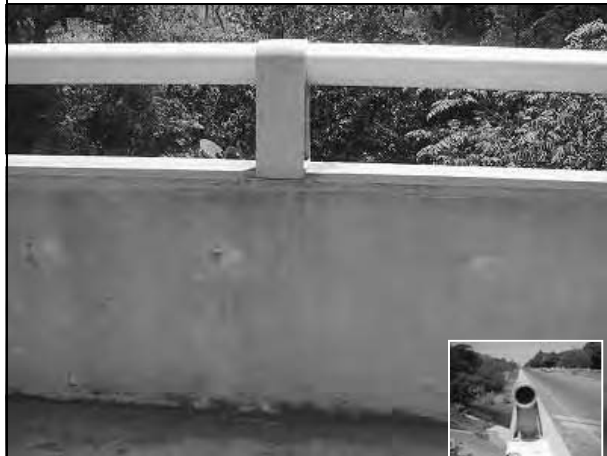
調査項目：コンクリート製壁高欄 + 鋼製高欄
状態：コンクリート製の壁高欄にクラック、ナットの緩み箇所があり、端部キャップなし
留意事項：深度の浅い表面クラックであり、現時点での補修は必要なし。次回、点検時にクラック状況を確認し、進行性があれば、経過観察を行う。鋼製高欄を設置するナットの締め直しと端部キャップの取り付けが必要。

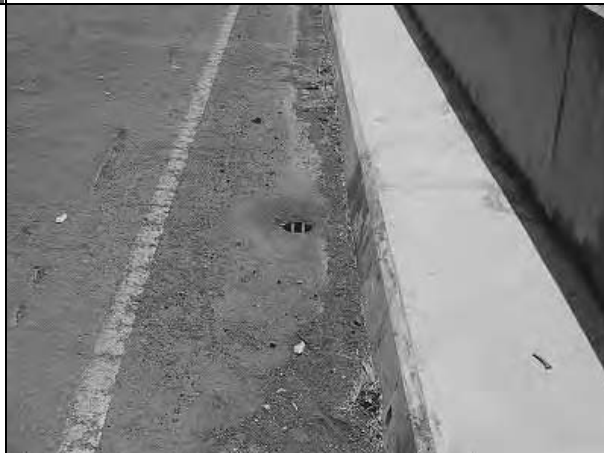
調査項目：橋面排水枡
状態：スリットに錆び、路肩の未清掃
留意事項：定期点検時にスリットの経過観察を行い、観察と路肩の清掃が必要

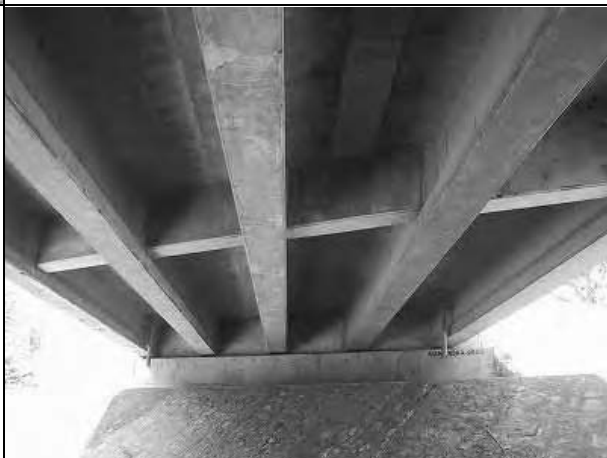
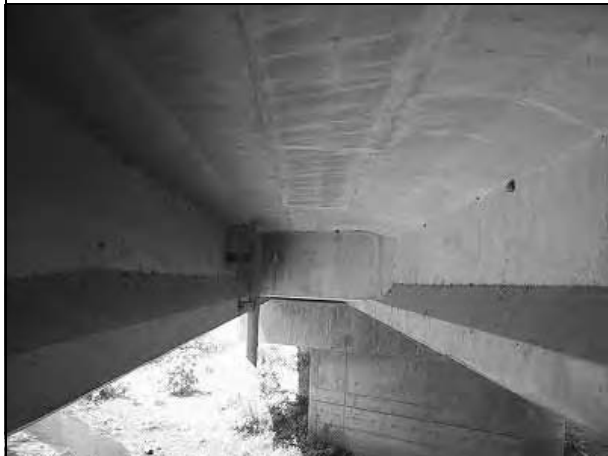
調査項目：上部工（間詰めコンクリート）
状 態：良好
留意事項：特になし

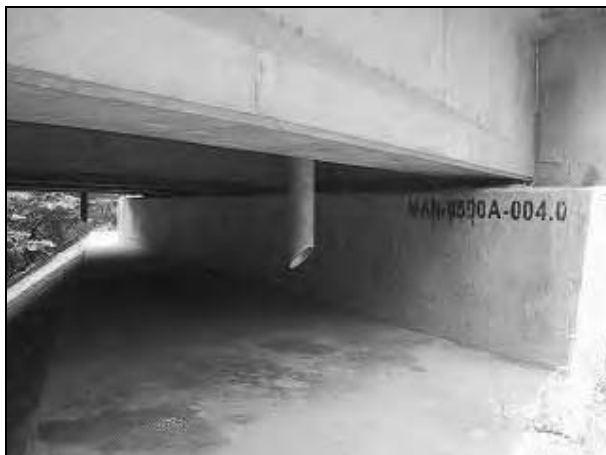
調査項目：下部工（橋台）
状 態：クラックあり
留意事項：深度の浅い表面クラックであり、現時点での補修は必要なし。次回、点検時にクラック状況を確認し、進行性があれば、経過観察を行う。

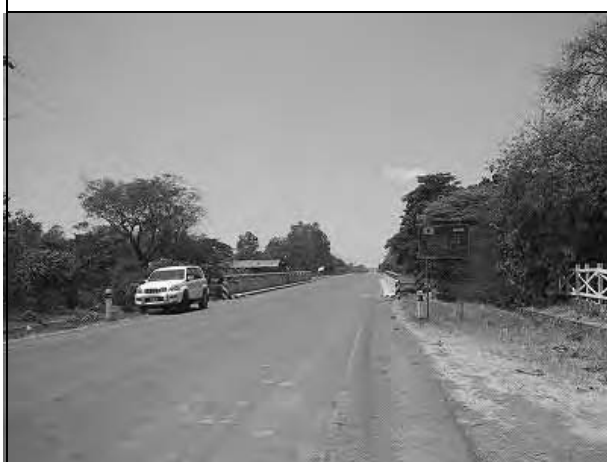
調査項目: 取り付け道路 (Nejapa Izapa)
状 態: 普通
留意事項: 特になし

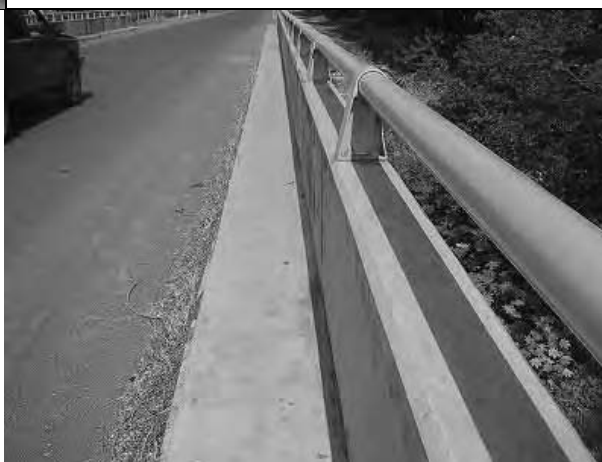
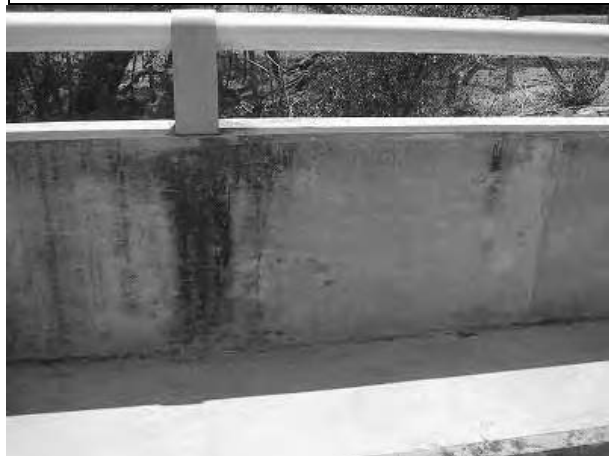
調査項目：コンクリート製壁高欄 + 鋼製高欄
状態：コンクリート製の壁高欄にクラックあり
留意事項：深度の浅い表面クラックであり、現時点での補修は必要なし。次回、点検時にクラック状況を確認し、進行性があれば、経過観察を行う。鋼製高欄を設置するナットの締め直しが必要。

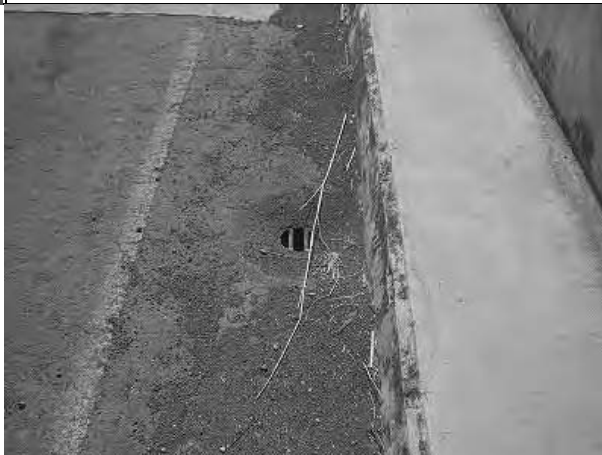
調査項目：橋面排水枡
状態：スリットに錆び、路肩の未清掃
留意事項：定期点検時にスリットの経過観察を行い、観察と路肩の清掃が必要

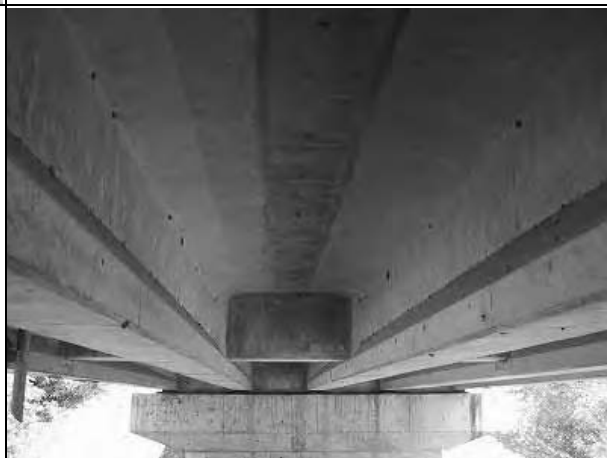
調査項目：支承
状 態：良好
留意事項：特になし

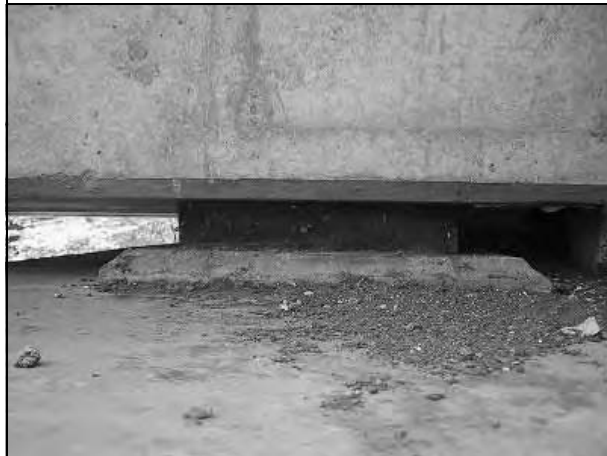
調査項目：下部工（橋台）
状 態：クラックあり
留意事項：深度の浅い表面クラックであり、現時点での補修は必要なし。次回、点検時にクラック状況を確認し、進行性があれば、経過観察を行う。

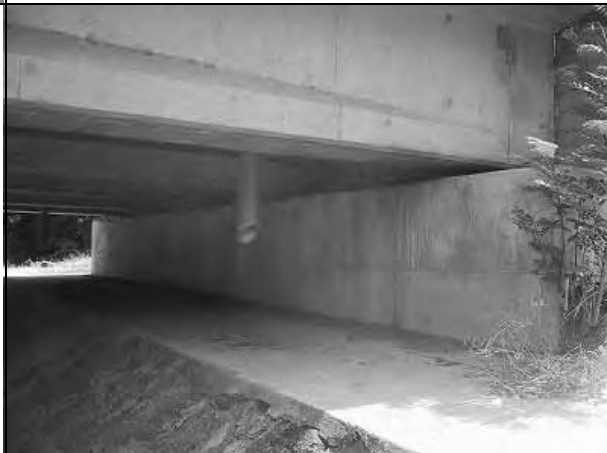
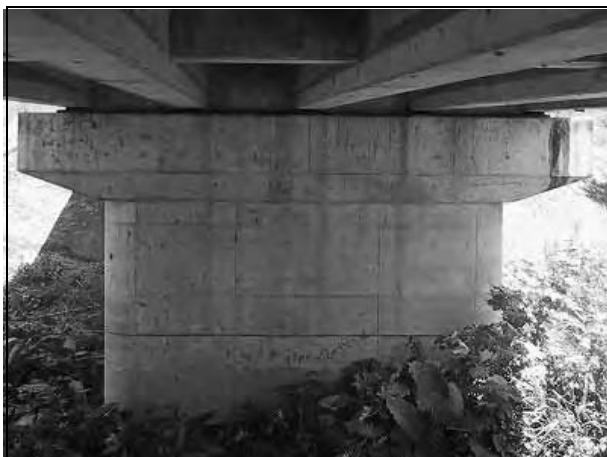
調査項目：下部工（橋脚）
状 態：クラックあり
留意事項：深度の浅い表面クラックであり、現時点での補修は必要なし。次回、点検時にクラック状況を確認し、進行性があれば、経過観察を行う。

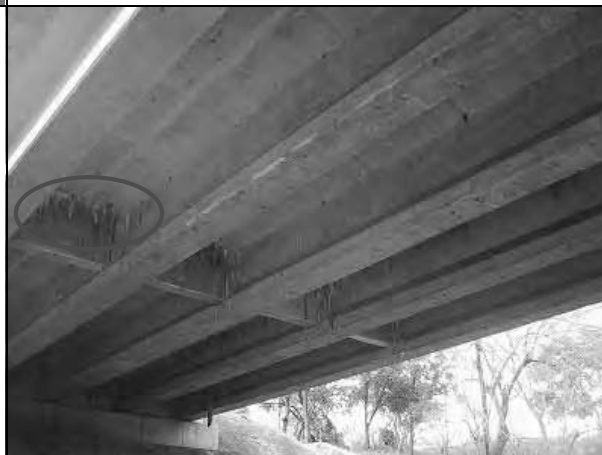
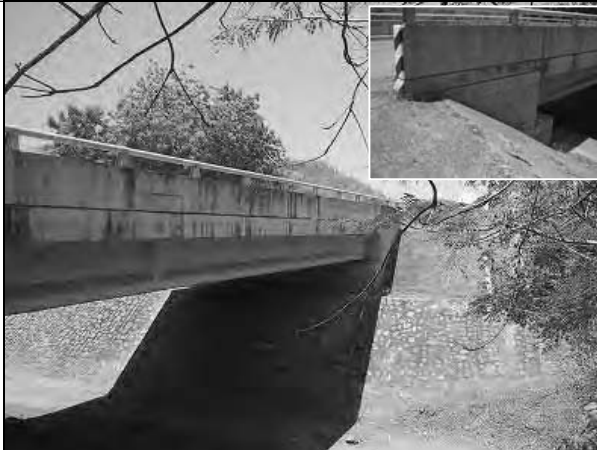
<p>調査項目：上部工（間詰めコンクリート） 状 態：良好 留意事項：特になし</p>
<p>調査項目：支承 状 態：良好 留意事項：特になし</p>	 
 	<p>調査項目：下部工（橋台） 状 態：クラックあり 留意事項：深度の浅い表面クラックであり、現時点での補修は必要なし。次回、点検時にクラック状況を確認し、進行性があれば、経過観察が必要</p>
<p>調査項目：護岸工（橋台部） 状 態：クラックあり 留意事項：コンクリート表面の叩き、打音調査により空洞を把握し、補修が必要かどうかを判定が必要</p>

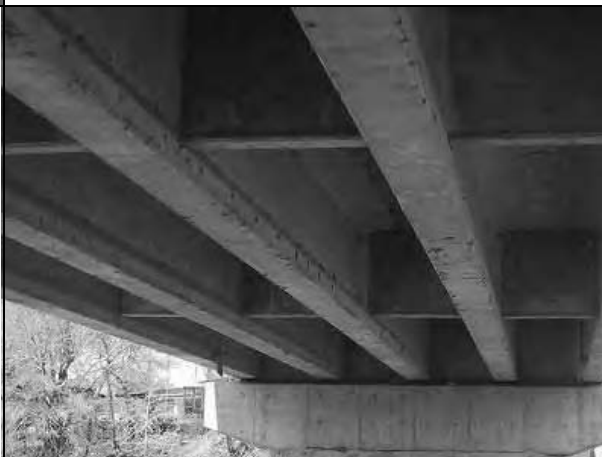
<p>調査項目：上部工（間詰めコンクリート） 状 態：良好 留意事項：特になし</p>
<p>調査項目：支承 状 態：良好 留意事項：特になし</p>

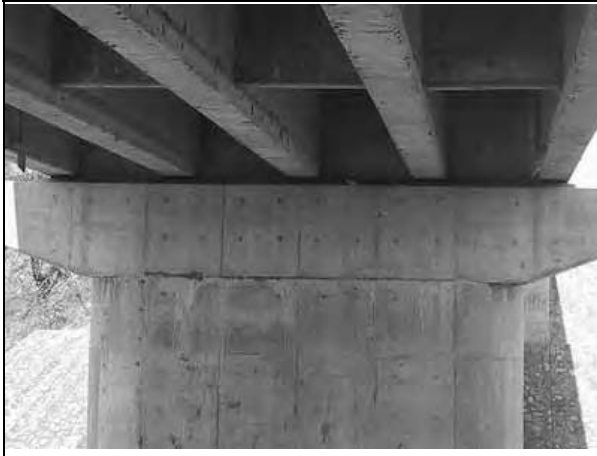
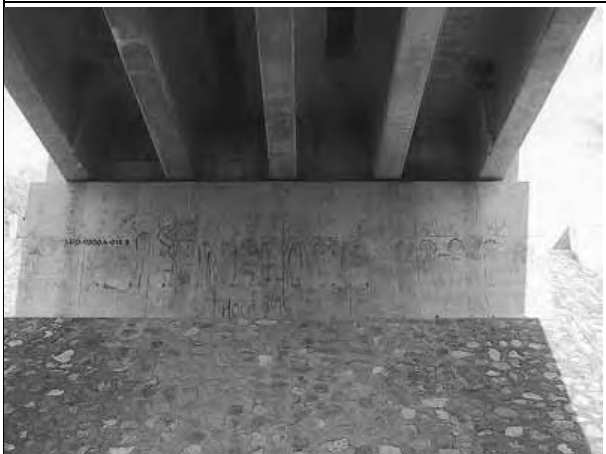
<p>調査項目：下部工（橋台） 状 態：良好 留意事項：特になし</p>
<p>調査項目：下部工（橋脚） 状 態：表面にクラックあり 留意事項：深度の浅い表面クラックであり、現時点での補修は必要なし。次回、点検時にクラック状況を確認し、進行性があれば、経過観察が必要</p>

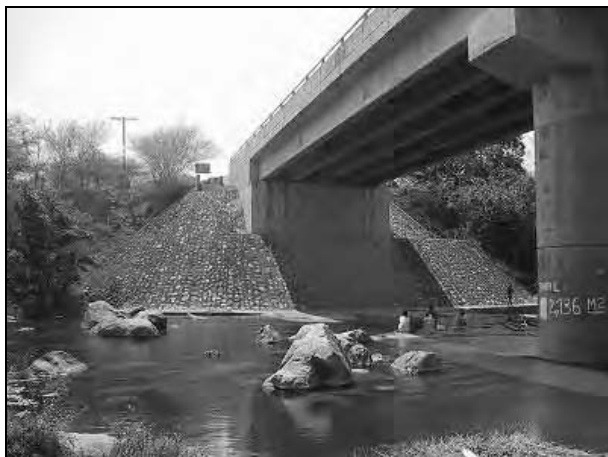
調査項目：護岸工（橋台部）
状 態：良好
留意事項：特になし

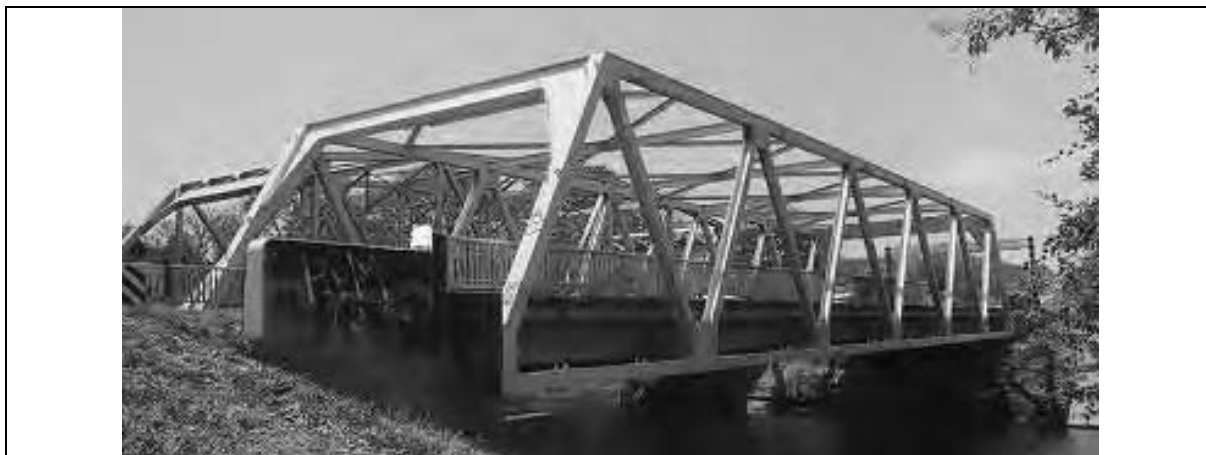
調査項目：取り付け道路（Rivers Managua）
状 態：普通
留意事項：特になし

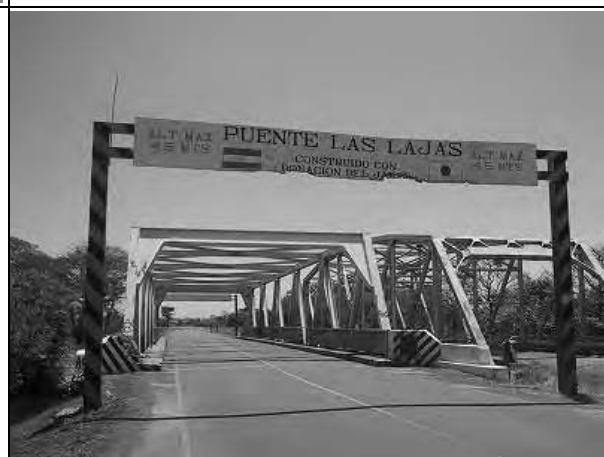
調査項目：橋梁案内板（Rivers Managua）
状 態：案内板下端部に損傷あり
留意事項：経過観察が必要

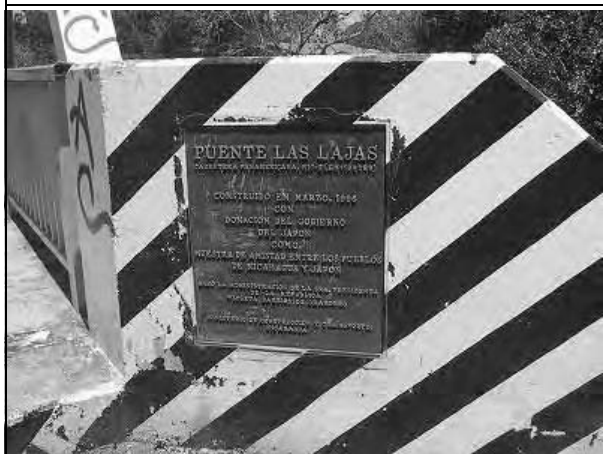
調査項目：橋名版（Rivers Managua）
状 態：普通
留意事項：特になし

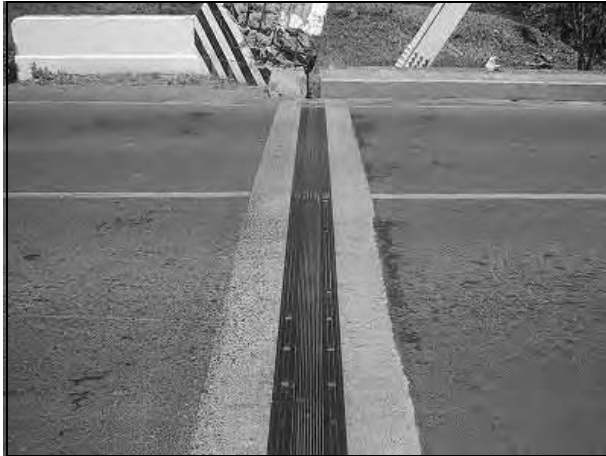
調査項目：伸縮装置
状 態：良好
留意事項：特になし

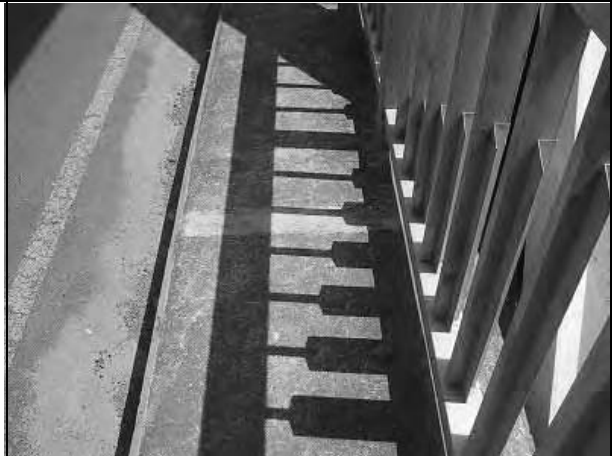
調査項目：歩道部
状 態：普通
留意事項：表面クラックがあるが、張出床版下面には見られないことから、構造的には問題なし。ただし、経過観察が必要

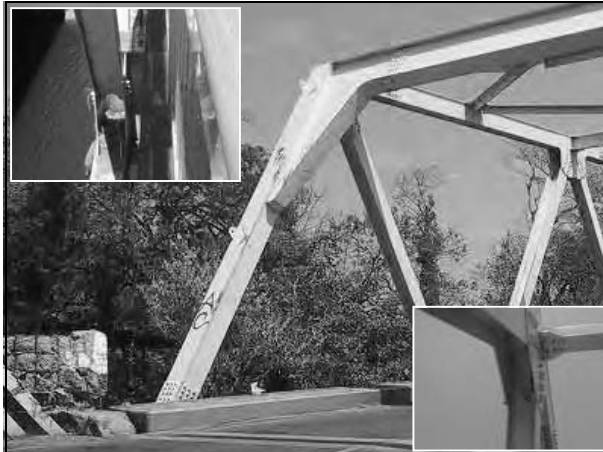
調査項目：上部工（主構）
状 態：一部を除き良好
留意事項：一部、交通事故による衝突痕あり、
部材には構造上問題となる変形がないが、塗装の傷の部分は再塗装が必要

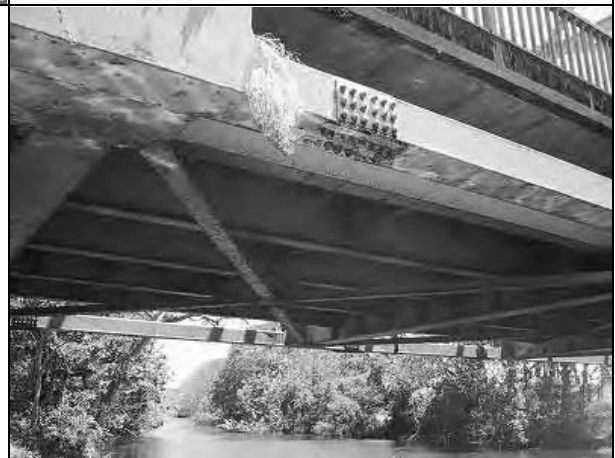
調査項目：上部工（床版コンクリート）
状 態：良好
留意事項：特になし

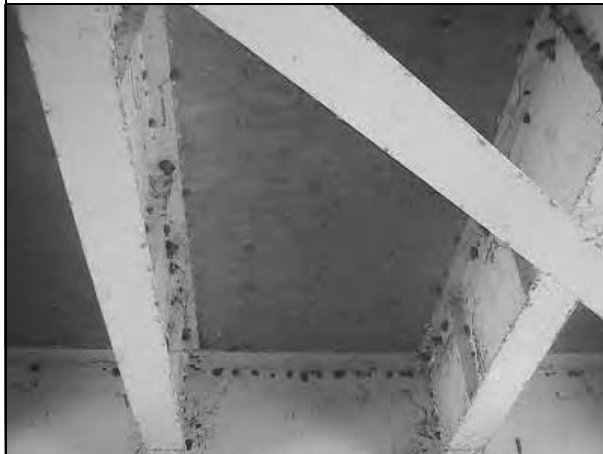
調査項目：支承
状 態：良好
留意事項：橋座の清掃

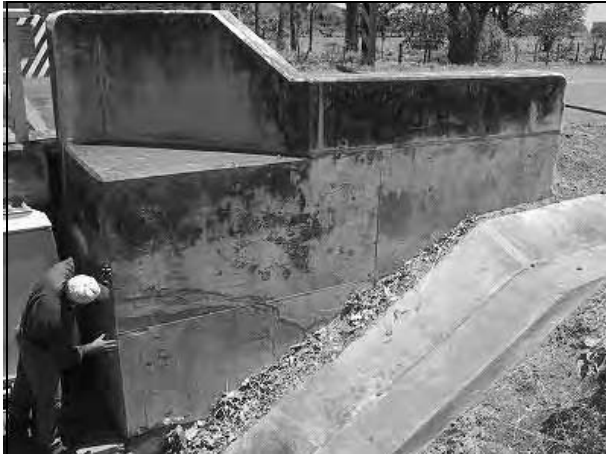
調査項目：下部工（橋台）

状態：普通

留意事項：表面にクラックが見られた。今後の補修を考え、現在あるクラックの記録をとり、適切な時期に補修が必要

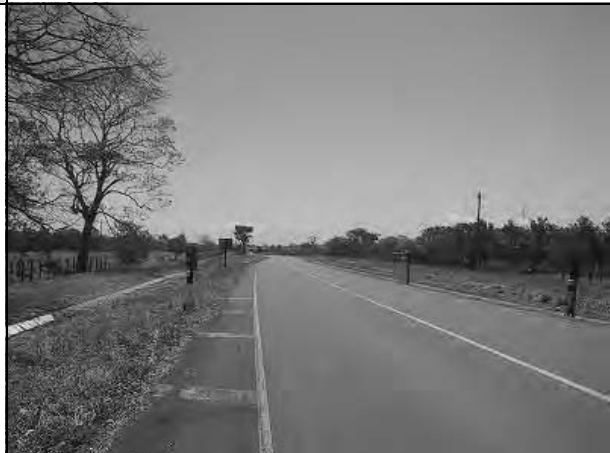
調査項目：取付道路

状態：良好

留意事項：特になし
(橋梁より Peñas Blancas を望む)

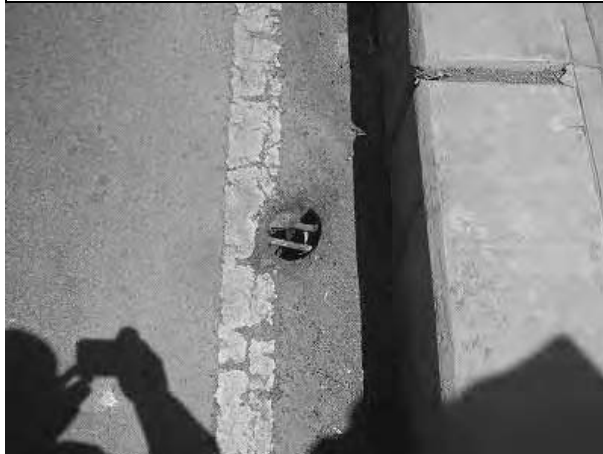
調査項目：橋面排水枴
状 態：スリットに錆びあり
留意事項：定期点検時にスリットの経過観察を行い、観察と路肩の清掃が必要

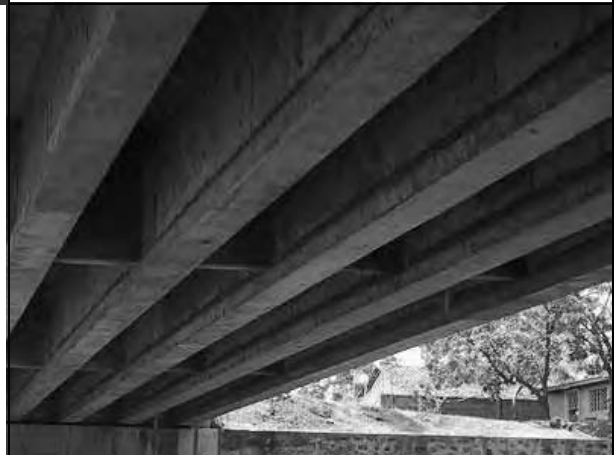
調査項目：上部工（主桁＋横桁）
状 態：普通
留意事項：特になし

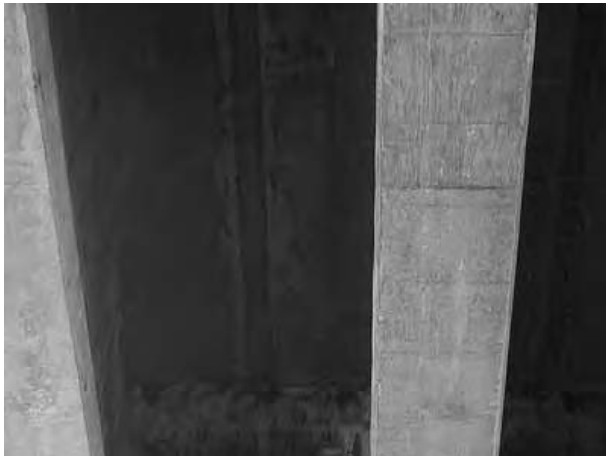
調査項目：上部工（間詰めコンクリート）
状 態：良好
留意事項：特になし

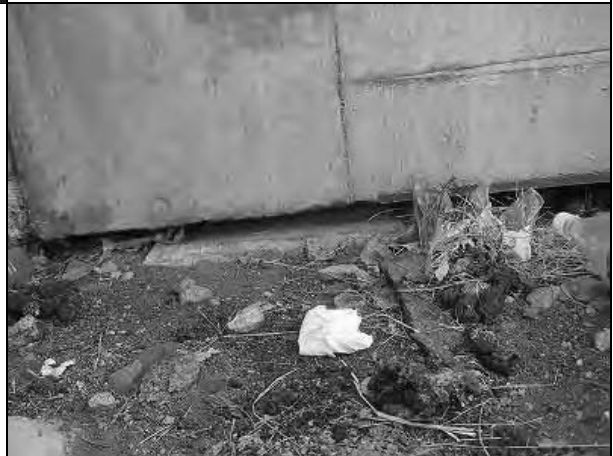
調査項目：下部工（橋台）
状 態：表面にクラックあり
留意事項：深度の浅い表面クラックであり、現時点での補修は必要なし。次回、点検時にクラック状況を確認し、進行性があれば、経過観察が必要

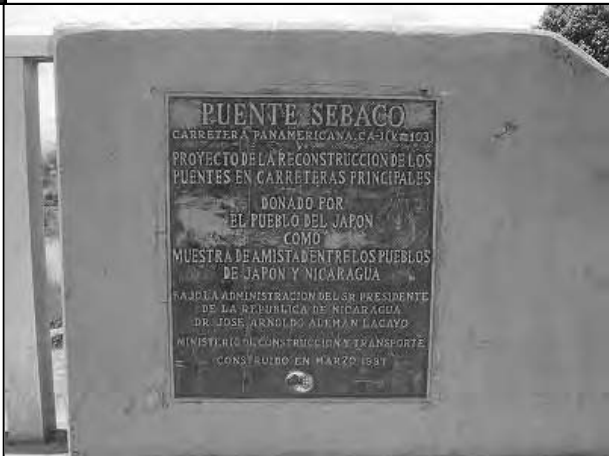
調査項目: 橋梁案内盤 (Rivers Managua)
状 態: ナット緩み
留意事項: ナットの締め付けが必要

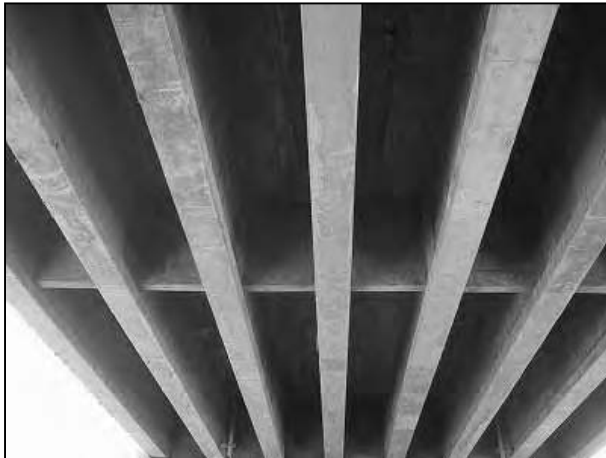
調査項目：上部工（主桁＋横桁）
状 態：良好
留意事項：特になし

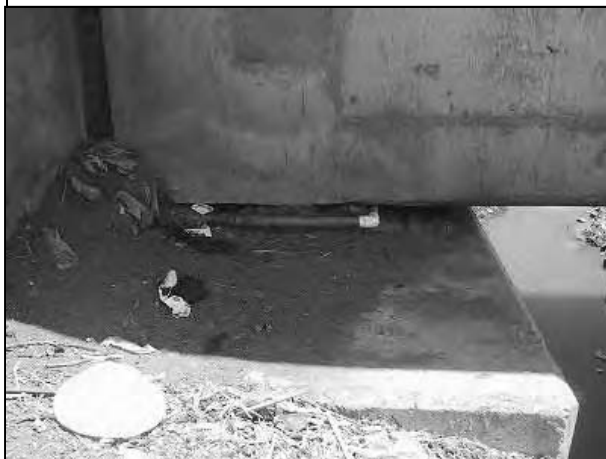
調査項目：下部工（橋台）
状 態：表面にクラックあり
留意事項：深度の浅い表面クラックであり、現時点での補修は必要なし。次回、点検時にクラック状況を確認し、進行性があれば、経過観察を行う。
