無償資金協力事業にかかる平成19年度 技術的監査

平成 20年 3月
(2008年)

独立行政法人
国際協力機構 (JICA)

写真集

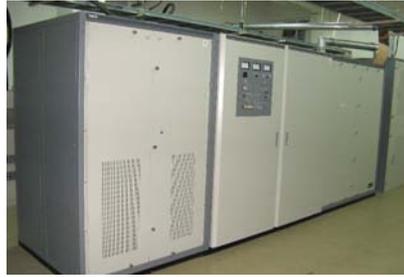
100kW 中波送信機

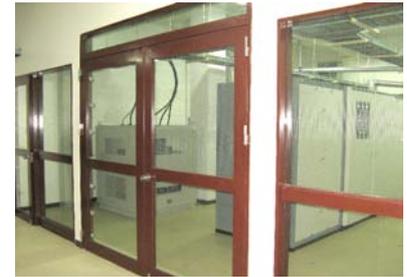
送信機室の間仕切り

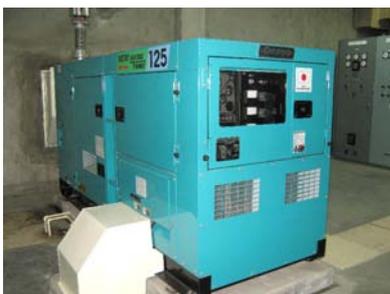
100kVA 非常用発電機

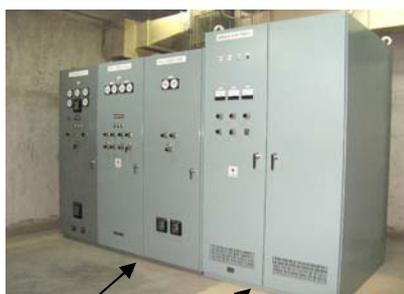
給電盤と自動電圧調整装置

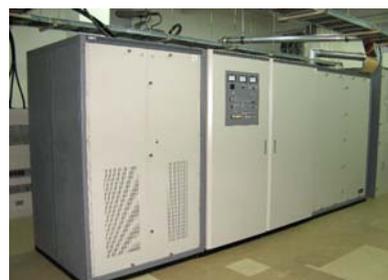
100kW 中波送信機

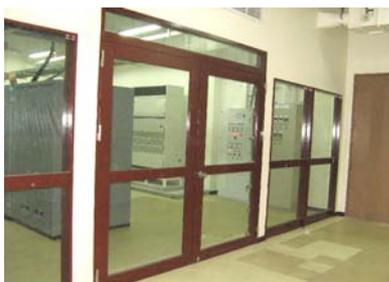
中波送機室の間仕切り

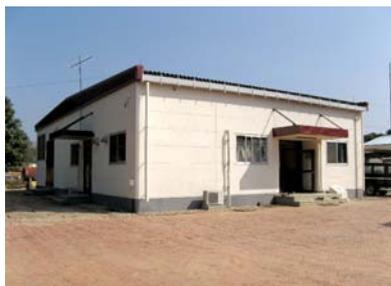
バルディバス中波送信所の建物

ラジオ・ネパールの全国中波ラジオ放送網は、完成時には人口の75%をカバーしていたが、現在では20年以上使用してきた送信設備の老朽化が著しい上に、マオイストの破壊活動（バルディバス送信所）の損傷もあって、カバー人口は48%に減少している。また、中波放送の届かない地域にはクマルタルの短波放送でサービスを提供しているが、その短波送信機も真空管不足等により十分に機能していない。

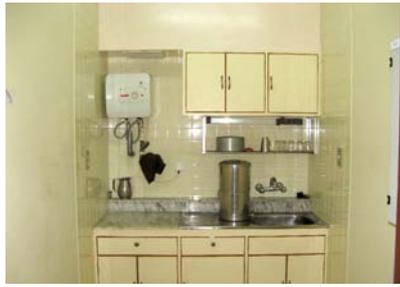
新装された
内壁、天井、
床、照明、
ドアなど

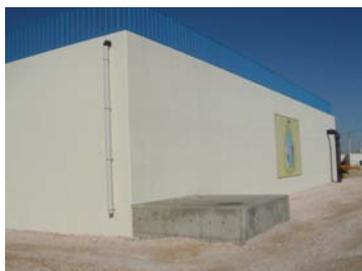
ザルカ高区配水池(側面)

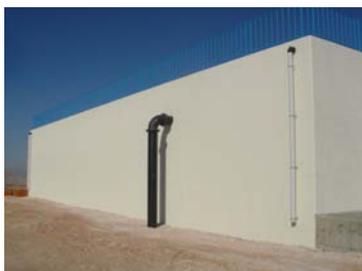
ザルカ高区配水池(流入管)

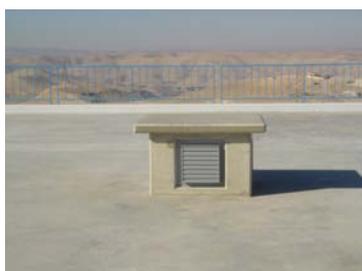
ザルカ高区配水池(換気口)

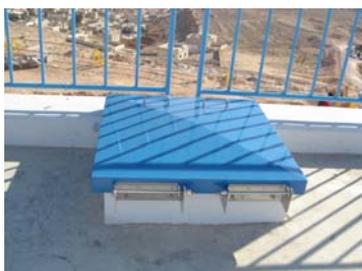
ザルカ高区配水池(人孔)

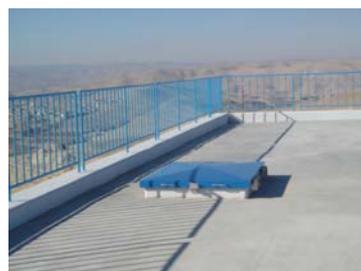
ザルカ高区配水池(手すり)

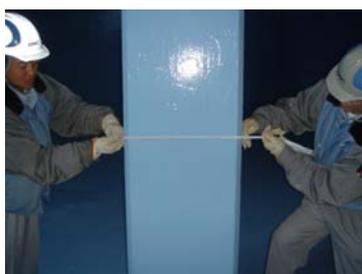
ザルカ高区配水池(内部柱)

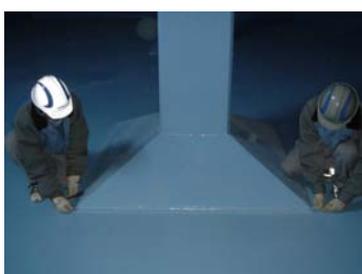
ザルカ高区配水池(内部柱)

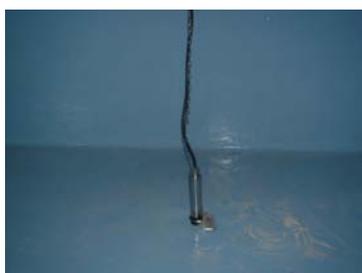
圧力式水位計

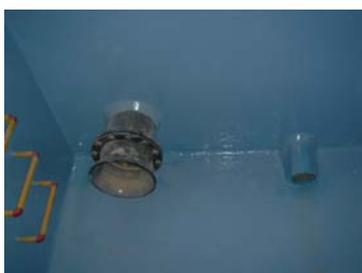
流入・流出管

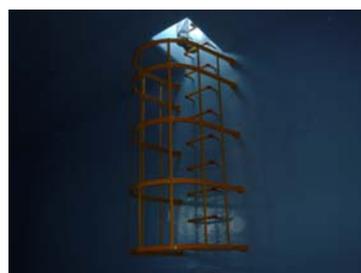
内部梯子

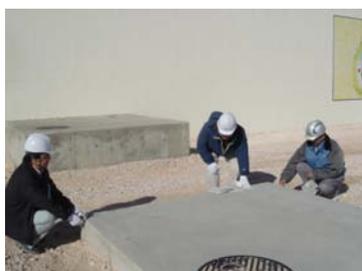
場内マンホール

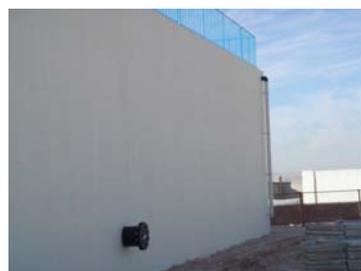
将来連結管

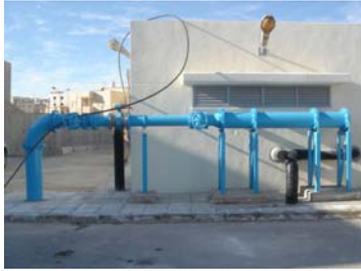
ポンプ流出管(流量計等)

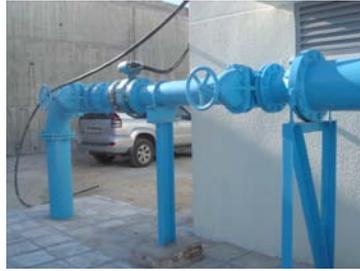
流出管詳細(手動弁等)

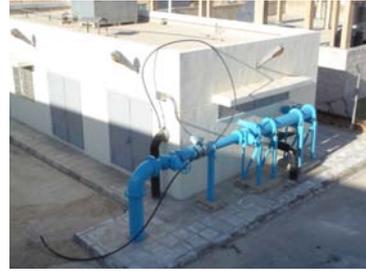
ポンプ場全景

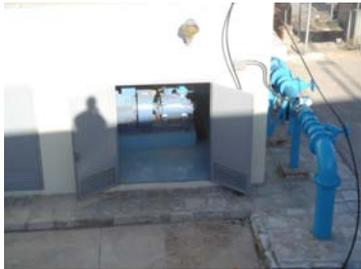
ポンプ設備外観

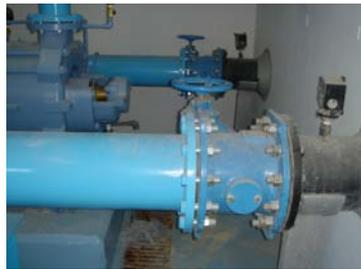
ポンプサクソン弁等

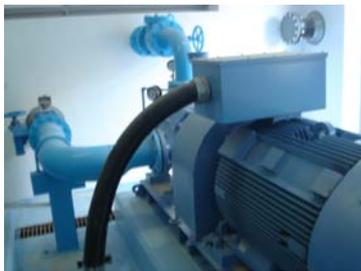
ポンプ及びモータ

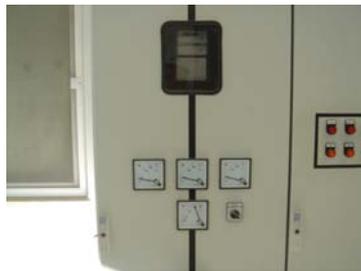
ポンプ起動盤等

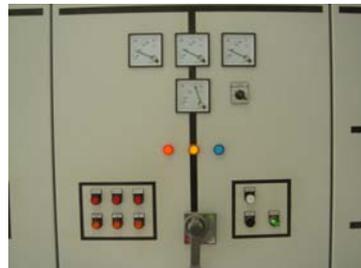
ポンプ起動盤

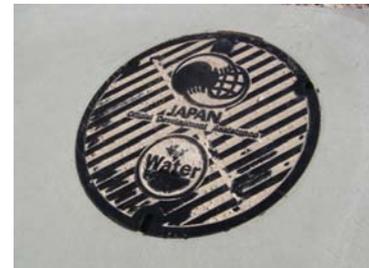
ODA マーク入りマンホール

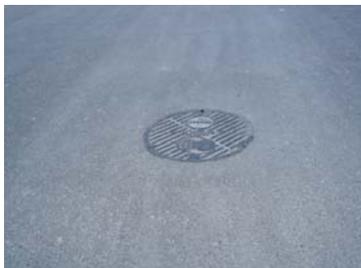
空気弁室

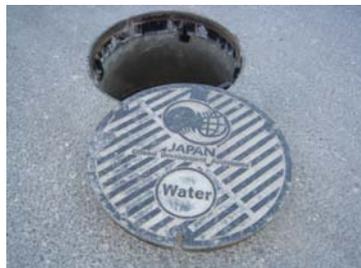
空気弁室マンホール

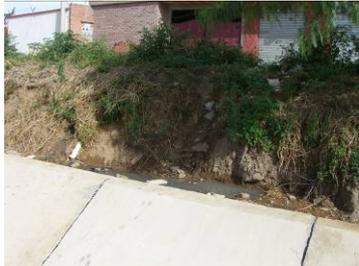
周辺からの汚水流入

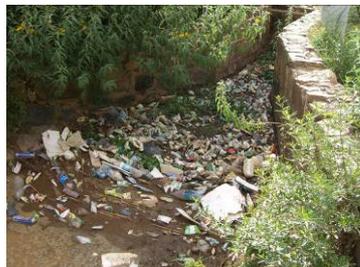
既設サイフォン(ごみ閉塞)

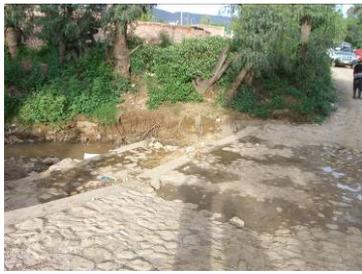
河川横断箇所

2007年12月からの大雨によって、周辺土砂が新設水路に流入し水路が土砂の堆積で閉塞している箇所が見られた。特に、南支線-1、南支線-2及び南幹線マトリス-3の河川横断部(モコモコ川とリカニ川)は集中豪雨によって河川構造物を破壊し新設水路にも土砂が流入し水路機能に影響を与えている。本来、新設水路の建設は当該事業の工事範囲であるが、周辺の雨水排水は先方政府(コチャバンバ県土木課及び水利組合)の責任になっているものの、具体的な対策や監理組織の体制が明確ではなく担当者の能力・経験に依存している。よって、水路周辺の雨水処理を解決しない限り、降雨時には土砂の流入は避けられず、再び水路周辺の滞水や地下水上昇など新設水路に影響を与えることも考えられる。

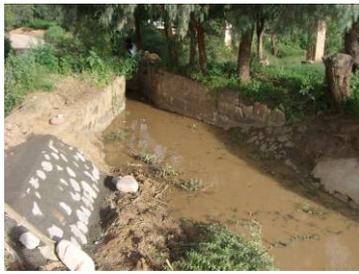
既設水路部

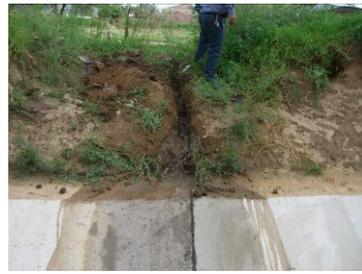
雨水流入状況

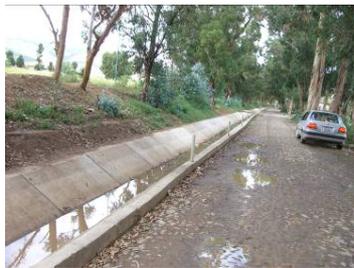
堆砂状況

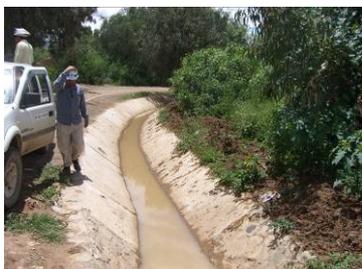
新設水路 堆砂状況

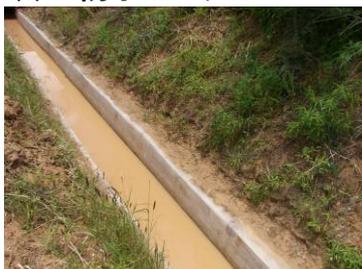
南支線 - 1 No.1

老朽化した既設水路の防水のために、厚さ3cmのモルタル工を南支線-1(STA.6+288からSTA.7+297の区間)で実施している。しかしながら、天端からの漏水によって既設水路表面とモルタルの接着が不完全のため浮き上がりを起こし剥離しそうな箇所がある。そのため、モルタル天端に漏水を防ぐように工夫をしてモルタル工の修復を実施している。
