## 2-2-7 対象橋梁の現状

### （1）スラウェシ島本島移民地区道路

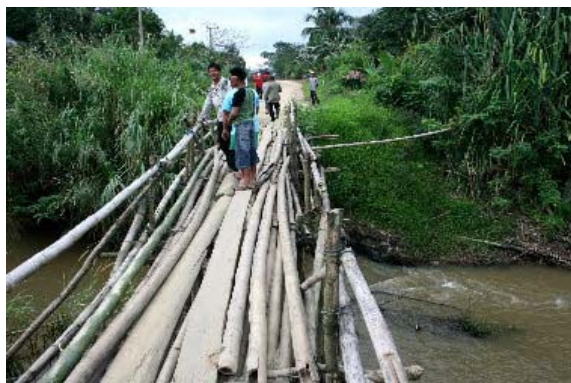
#### <No. 3 Pinanggo Bridgeの現況写真>

スパン11m+31m=42m

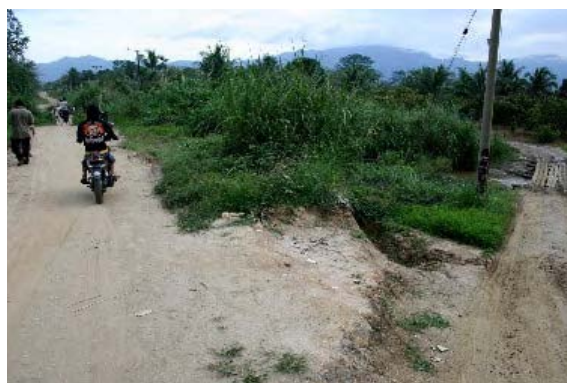
上流側に設けられた木橋。聞き取り調査によると右に見える電柱の下から1.5mあたりまで水位が上がったことがあるらしい。道路が冠水したことはないとのことであった。

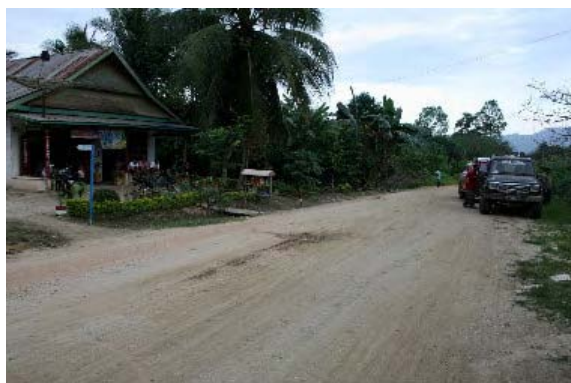
この先に橋がある。村側のアプローチ。高水位はこの道路面より下でこの道路は冠水したことがないとのことであった。

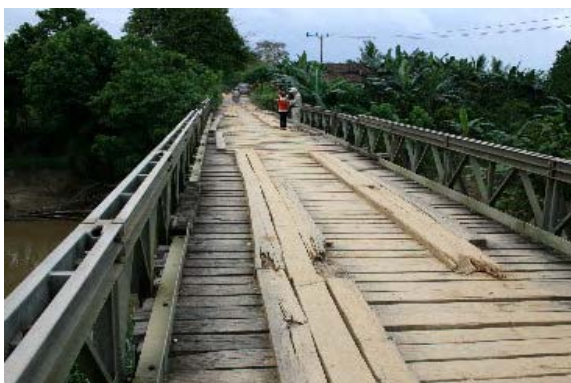
#### <No. 4 Roraya II Bridgeの現況写真>

LapoaとPolipoliaとを結ぶ州道上の橋でNo. 1 Roraya III Bridgeと同じ川を跨いでいる。左岸側は山になっており、右岸側は平地である。スパンは $30\text{m}+32\text{m}=62\text{m}$ で、現在はベイリー橋が架かっている。現橋の26m上流側に水位観測塔がある。下流側には、左岸側取り付け部分に民家があり、新橋建設の際には注意が必要である。右岸側は水面からそれほど高くはない平地になっており、このため洪水になっても、水面がそれほど上昇することはなく、現橋が水没したことはないとの話であった

左岸下流側の家が奥にみえる。

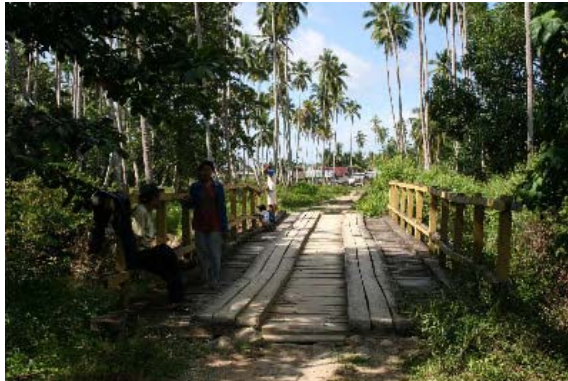
#### <No. 8 Wamorapa Bridgeの現況写真>

今回の国道上の橋梁計画のうちで最も北にある橋梁である。現橋は18.5mの木橋である。かなり老朽化しているが、通過交通が少ないので現在も供用されている。現橋は直線状の見通しの良い位置に建設されている。高水位は橋の高欄の中段くらいまで、0.8m程度までであるとのことであった。

バウバウ側からラブアン側をみる。橋の長さは18.5m。両岸にココナツの林が広がっている。

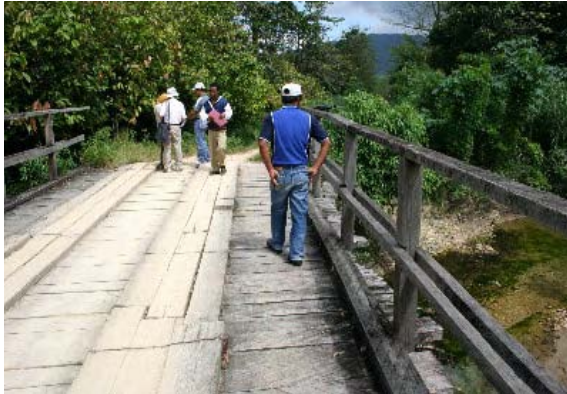
#### <No.14 Pakaka II Bridgeの現況写真>

マリガノ～プレ間にある橋長15mの木橋である。近くに民家があり、聞き取り調査したところでは洪水時は家の土間の床から20cm程度の高さまで水がきたことがあるということであった。この高さは現在の木橋の下面でも高水位までは十分余裕があるということであった。現橋の上流側は旧道の敷地となっている。

右が上流側。昔右側に道路があり、現在の位置に木橋を架設した。そのため、旧道の敷地は現在も国のものである。上流側に家はない。

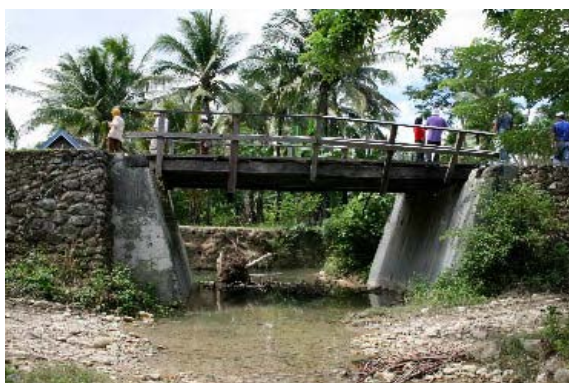
<No.15 Labungka bridgeの現況写真>

マリガノ～プレ間にある橋長8mの木橋である。近くに民家があり、聞き取り調査したところでは洪水時は、高床式の家々の階段の一番上の段まで水がきたことがあるとのことであった。この高さは、現橋の桁下面からはある程度のクリアランスがあった。橋のスパンは、現地で「イ」国側が建設するときに、川幅を無理に狭めて建設したとのことであった。この現橋の上流側には家があり、その敷地の端が川により洗掘されているので注意が必要である。

もともとは22mの橋であったものを、左岸側を短くして、現在の橋長にした。

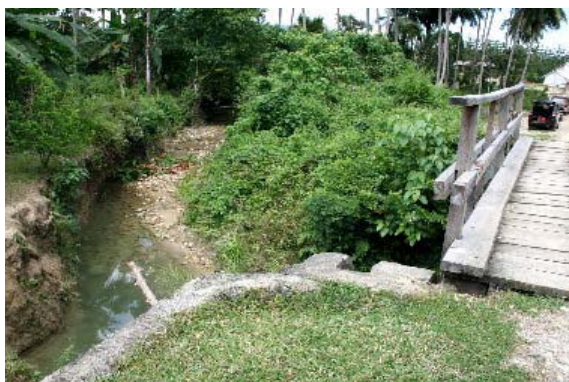
橋梁を狭くしたために、上流側で洗掘が起こっている。隣に旧道がある。

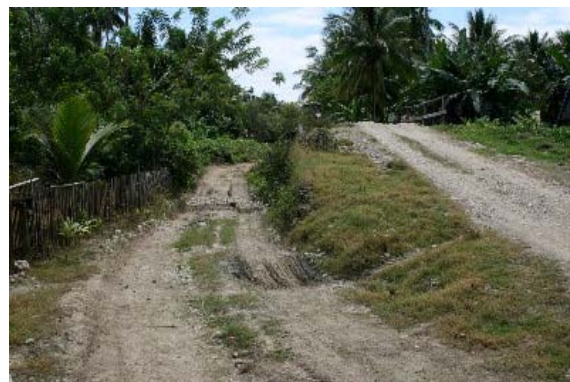
Baubauからマリガノ方面をみる。左が旧道で河川を直接渡っている。右が現在の木橋

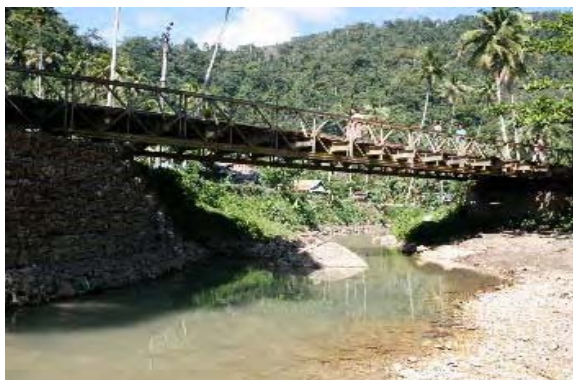
<No.17 Wakorumba Bridgeの現況計画写真>

プレ付近のスパン27mのベイリー橋である。橋梁は健全である。他の橋に比べて村の中にある川を跨ぐ橋であるために、アプローチに比較的多くの家が張り付いている。この川は村の中を通過しているために、川の両岸がガビオン（石積み擁壁）でしっかりと護岸されている。洪水時には橋梁の路面まで水位が上がるとの話であった。

周りに家が張り付いており、工事が難しい。現橋を移設して工事用道路として使い、現橋の位置に新しい橋を作るのが適当である。

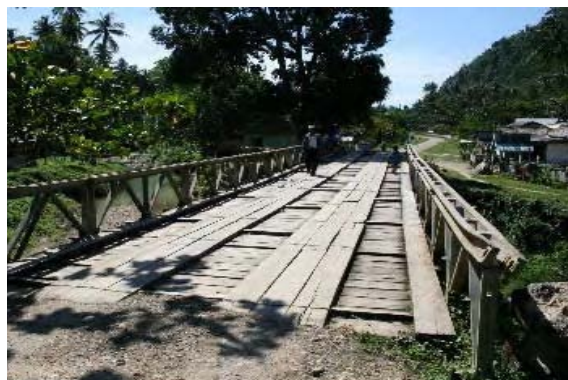
マリガノ側の橋台付近に大きなマンゴーの木がある。洪水時は橋面まで水がくるそうである。

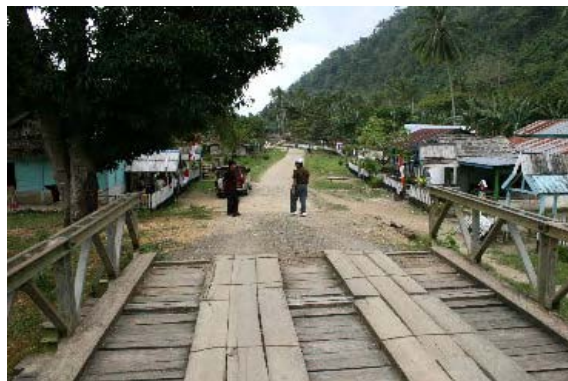
マリガノ側橋台付近。右も左も家が張り付いている。右側の家（右岸上流側）までは少し余裕がある。

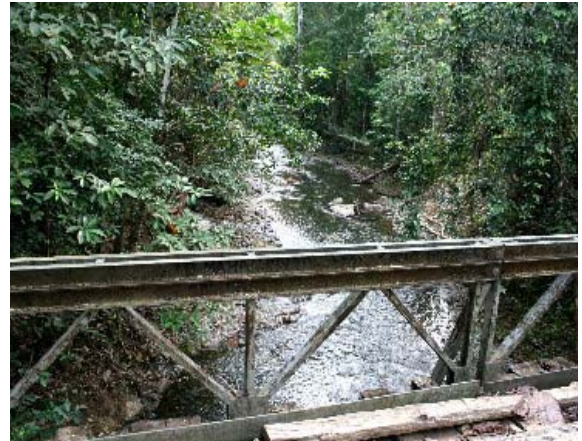
橋からみる下流側、左から支流が流れ込んでいる

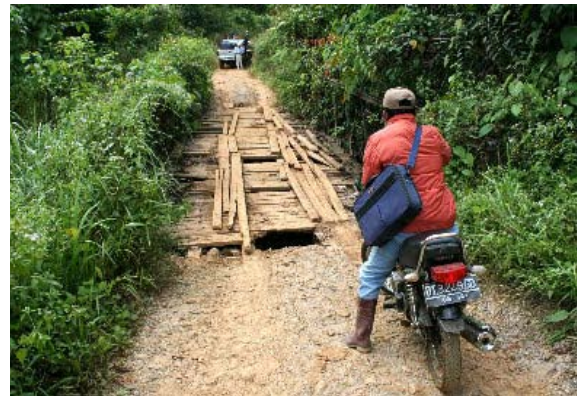
マリガノ側からみる橋

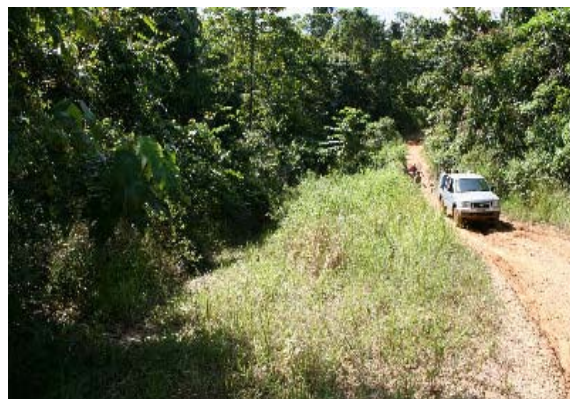
マリガノ側からみる旧道。左側

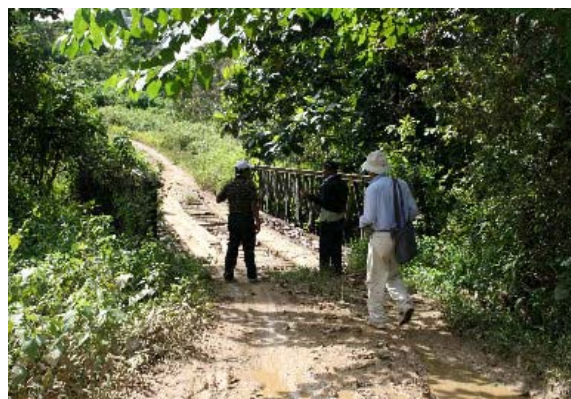
エレケ側からマリガノ側をみる。左側が上流側

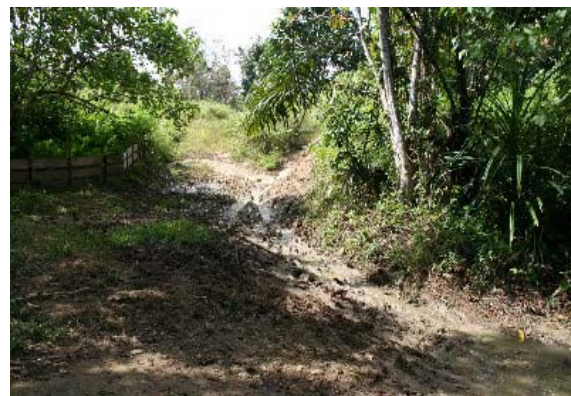
旧道。マリガノ方向をみる。

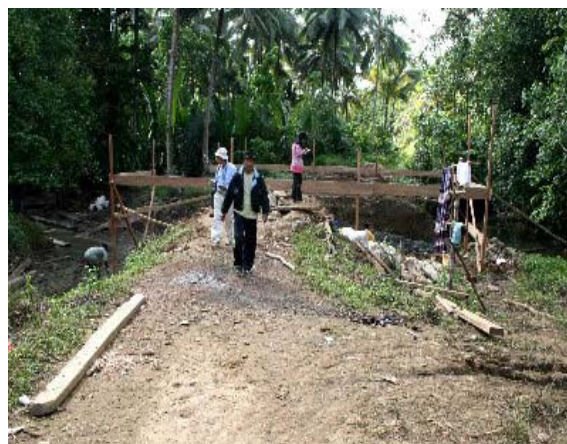
エレケ側

マリガノを発って、エレケに向かう八番目の橋である。新しく提案された橋梁である。スパン11mの木橋を建設中であった。ここは海が満潮になると車は通過できない状態であった。

現橋は盛土を作って、スパンを短くしたあとで建設されている。
