パラグアイ共和国  
水・衛生セクター基礎調査  
最終報告書

Vol.5 写真集

平成 21 年 9 月  
(2009 年)

独立行政法人  
国際協力機構 (JICA)

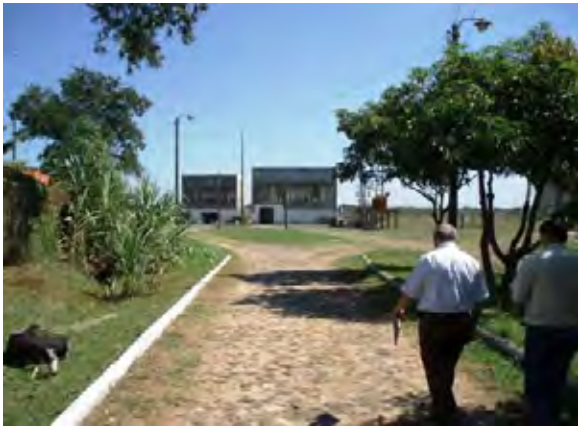
Asunción首都圏 Viñas kue浄水場  
浄水処理場

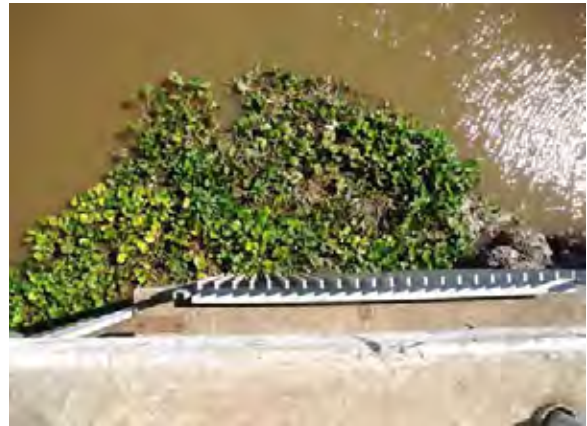
Asunción首都圏 Viñas kue浄水場  
取水部と浮草

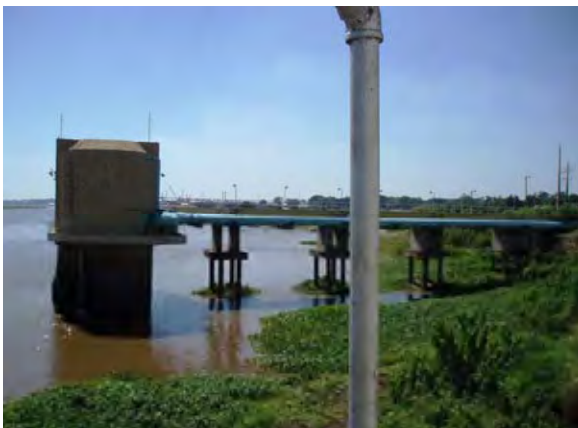
Asunción首都圏 Viñas kue浄水場  
取水塔

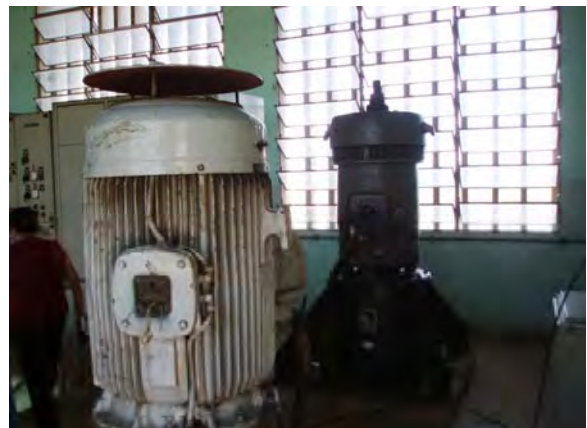
Asunción首都圏 Viñas kue浄水場  
取水ポンプ

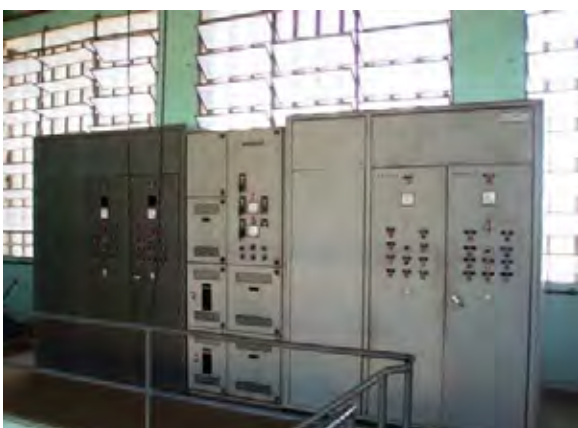
Asunción首都圏 Viñas kue浄水場  
配電盤

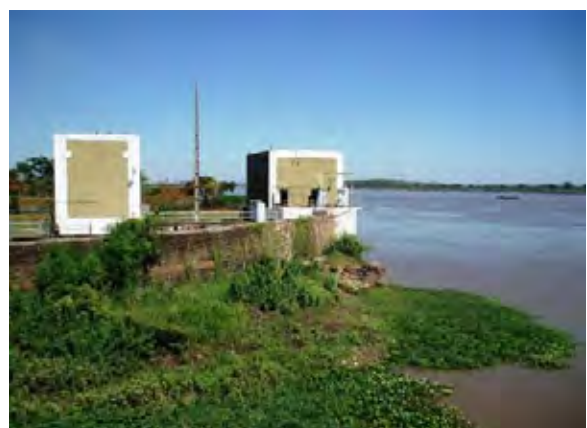
Asunción首都圏 Viñas kue浄水場  
旧取水塔

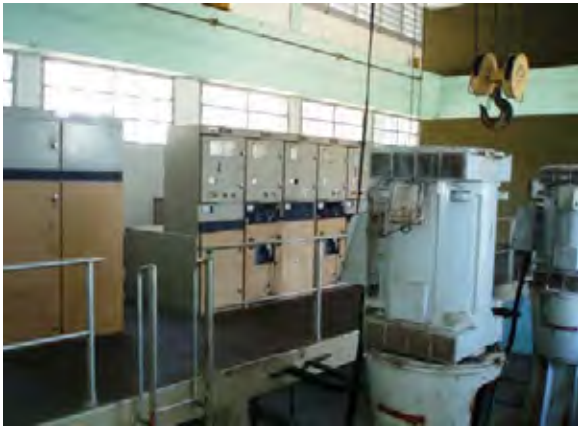
Asunción首都圏 Viñas kue浄水場  
取水ポンプ

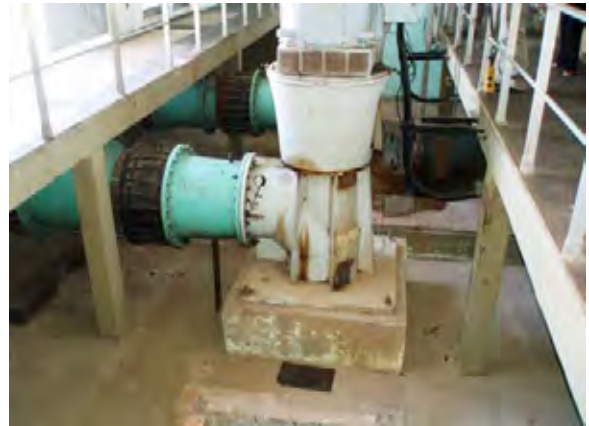
Asunción首都圏 Viñas kue浄水場  
取水ポンプ

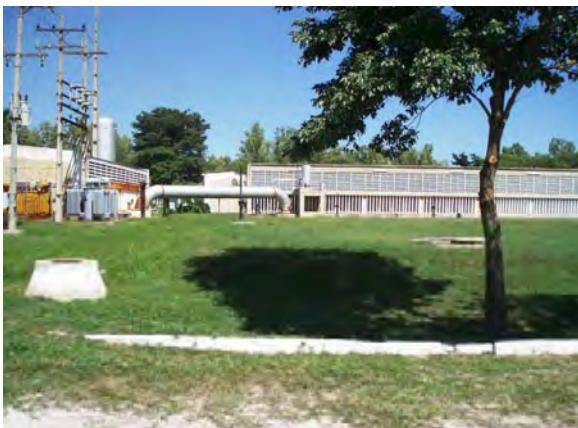
Asunción首都圏 Viñas kue浄水場  
浄水場施設内の様子

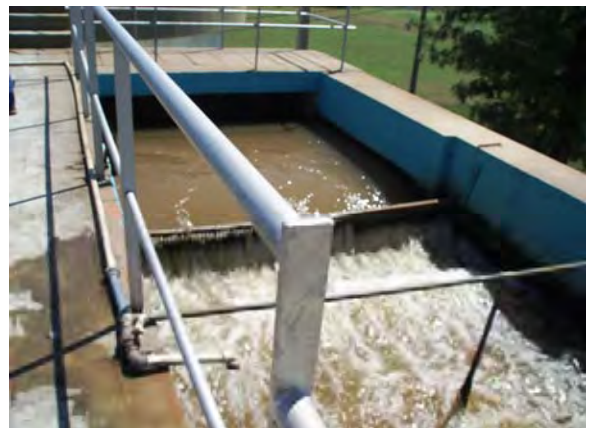
Asunción首都圏 Viñas kue浄水場  
着水池

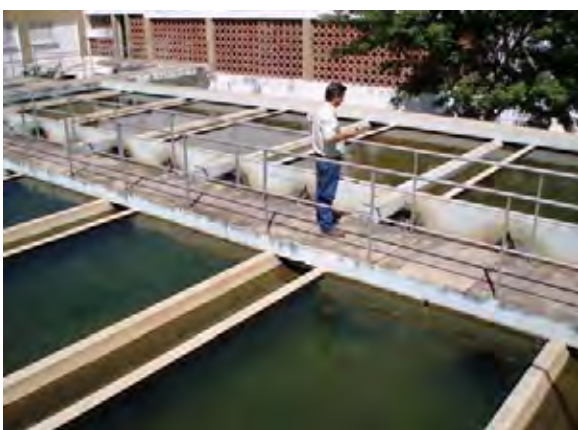
Asunción首都圏 Viñas kue浄水場  
薬品沈殿池

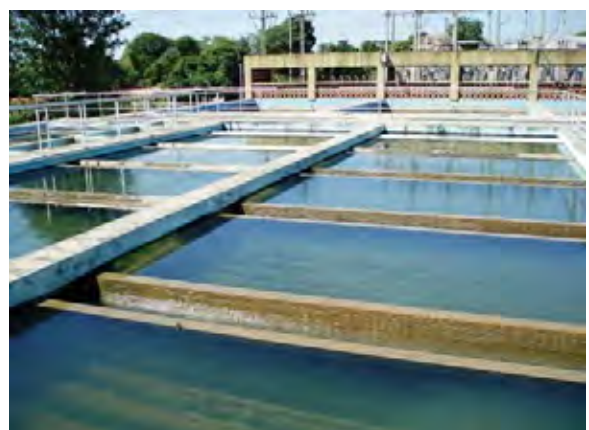
Asunción首都圏 Viñas kue浄水場  
薬品沈殿池

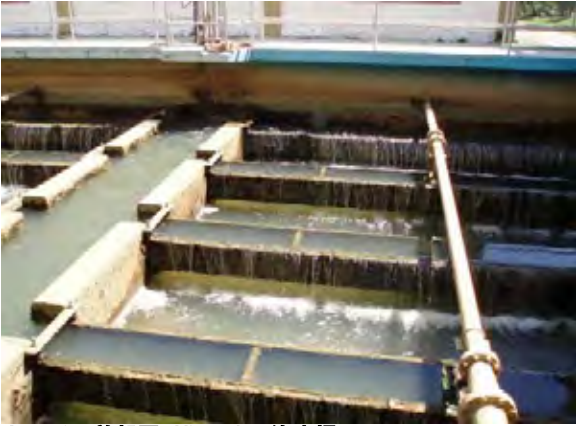
Asunción首都圏 Viñas kue浄水場  
薬品沈殿池

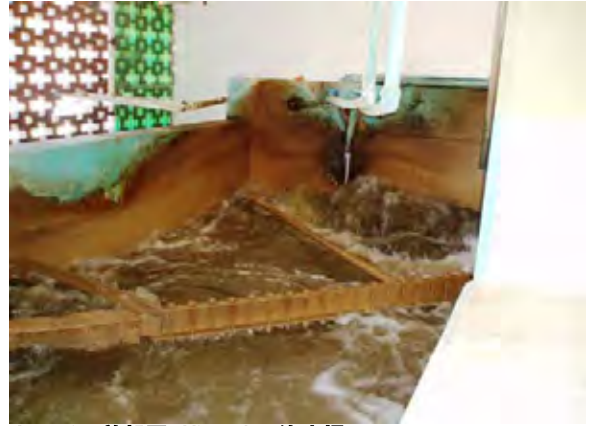
Asunción首都圏 Viñas kue浄水場  
着水池

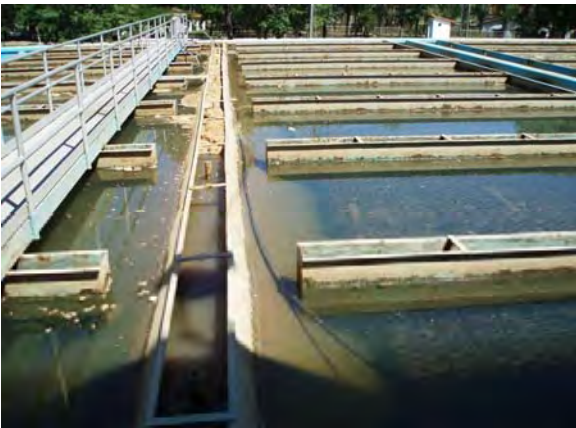
Asunción首都圏 Viñas kue浄水場  
フロック形成池

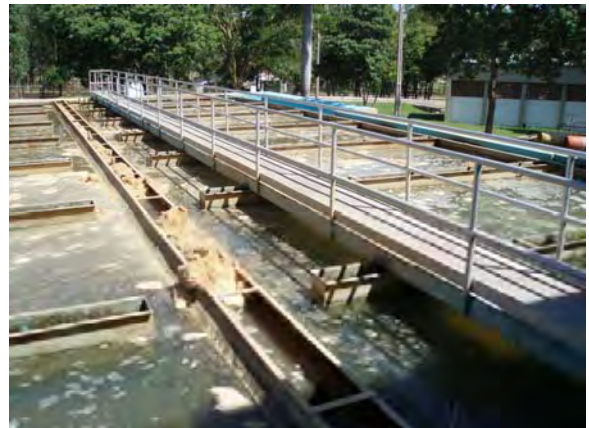
Asunción首都圏 Viñas kue浄水場  
フロック形成池

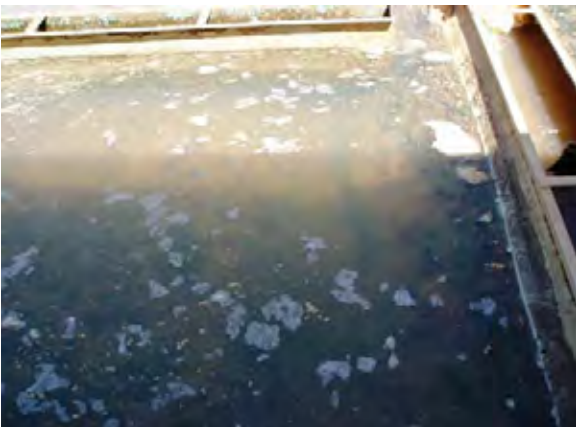
Asunción首都圏 Viñas kue浄水場  
フロック形成池

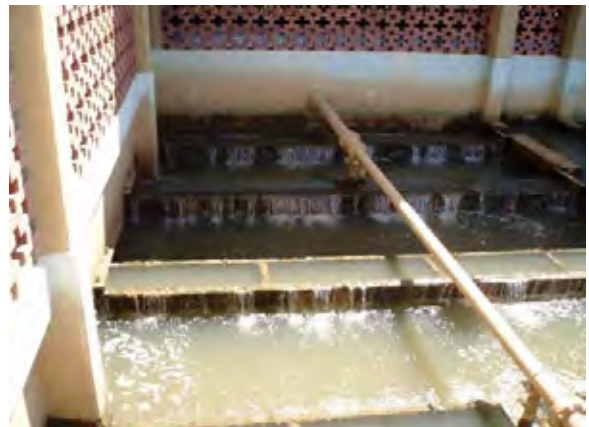
Asunción首都圏 Viñas kue浄水場  
薬品沈殿池

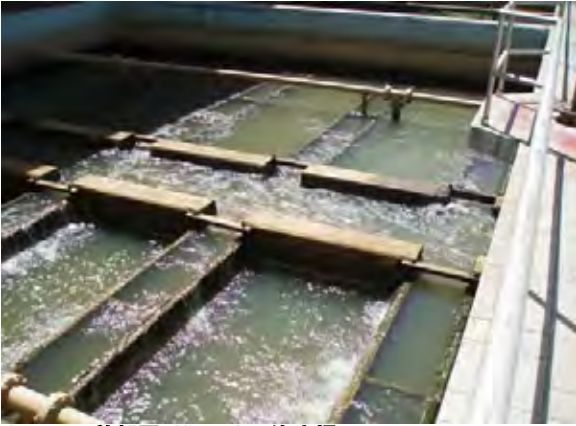
Asunción首都圏 Viñas kue浄水場  
薬品沈殿池

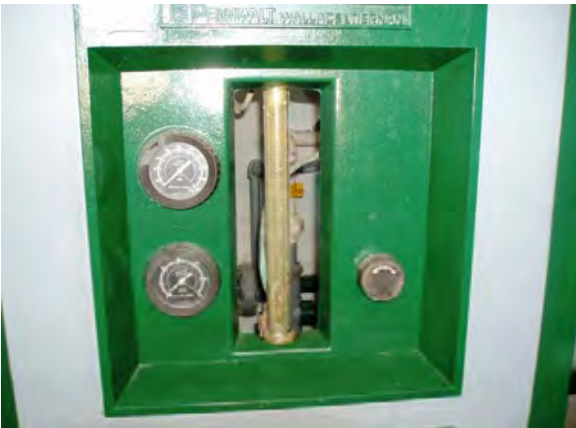
Asunción首都圏 Viñas kue浄水場  
塩素注入器

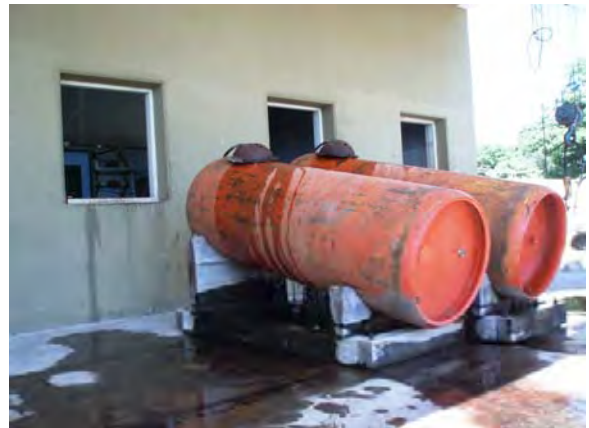
Asunción首都圏 Viñas kue浄水場  
塩素ポンペ

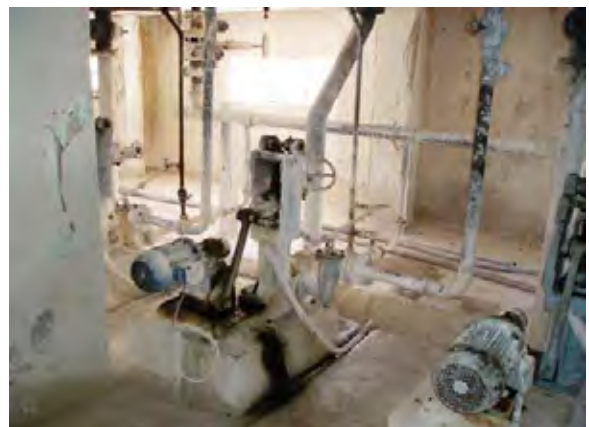
Asunción首都圏 Viñas kue浄水場  
薬品注入器(石灰)

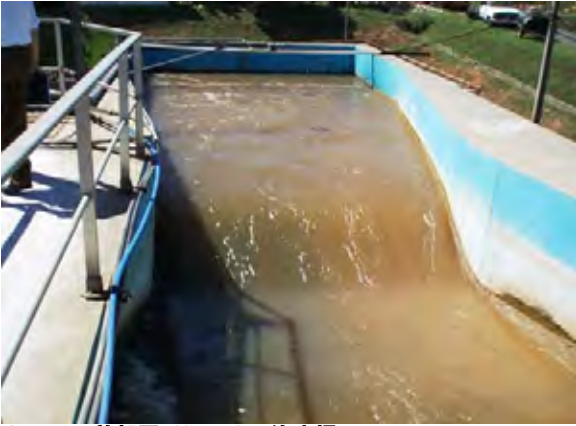
Asunción首都圏 Viñas kue浄水場  
着水池

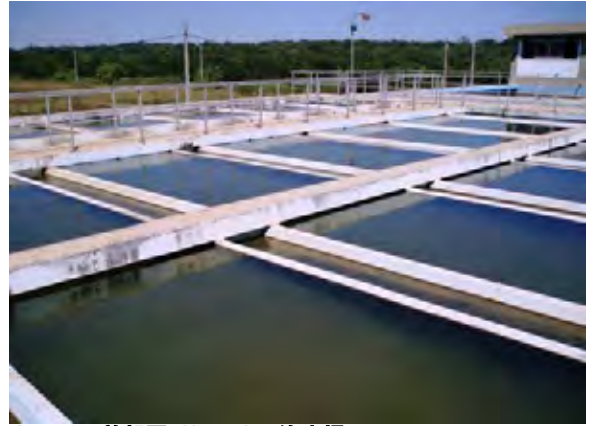
Asunción首都圏 Viñas kue浄水場  
急速ろ過池

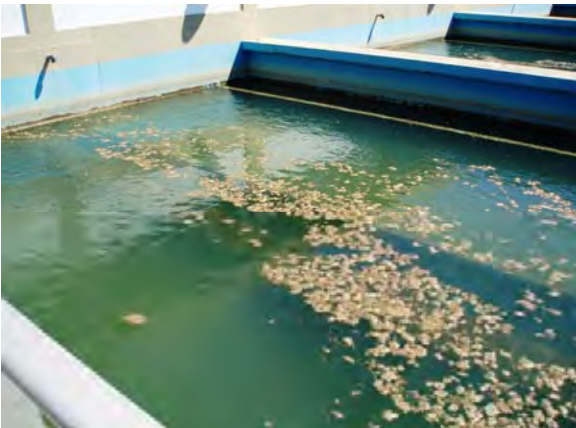
Asunción首都圏 Viñas kue浄水場  
急速ろ過池

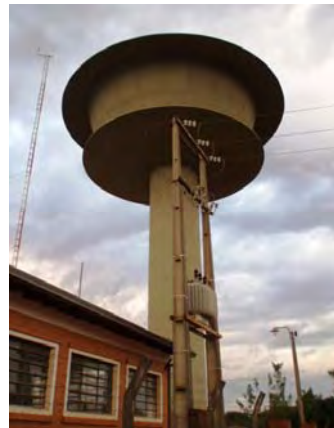
**Caaguaz市**  
高架タンク

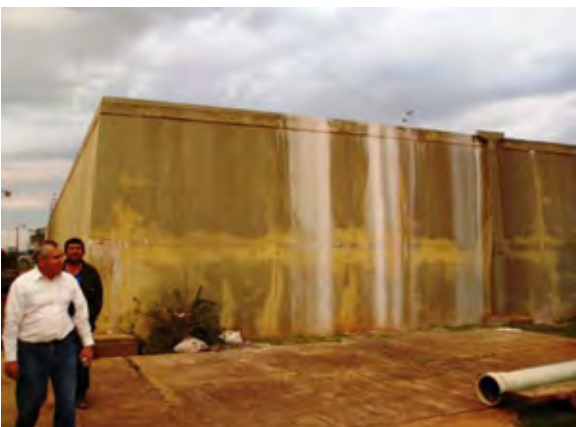
**Caaguaz市**  
配水池

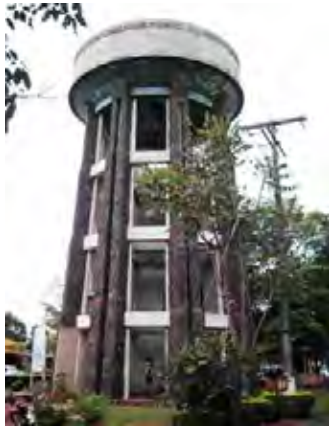
Canindeyu県 Salto del Guaira市  
高架タンク

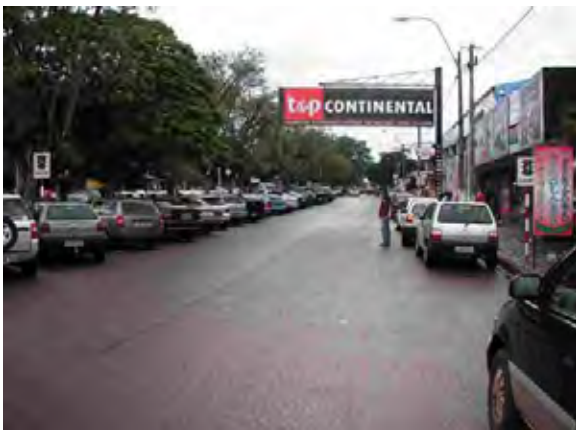
Canindeyu県 Salto del Guaira市  
街の様子

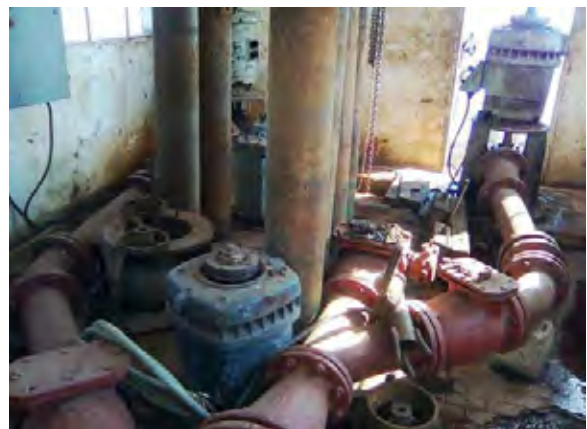
Concepcion市  
取水ポンプ

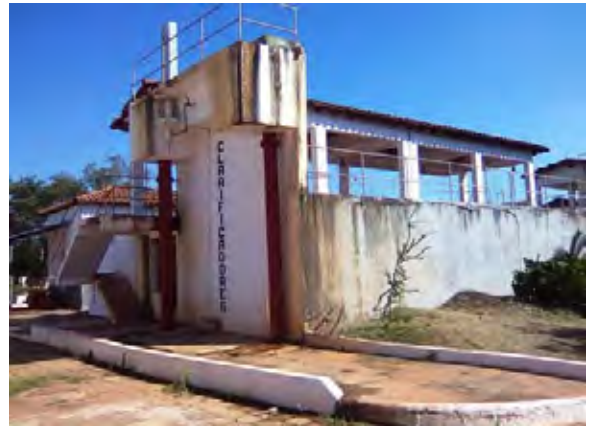
Concepción市  
急速ろ過池

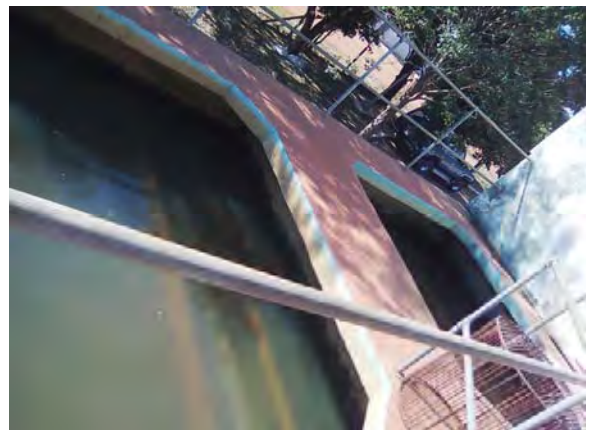
Concepción市  
急速ろ過池

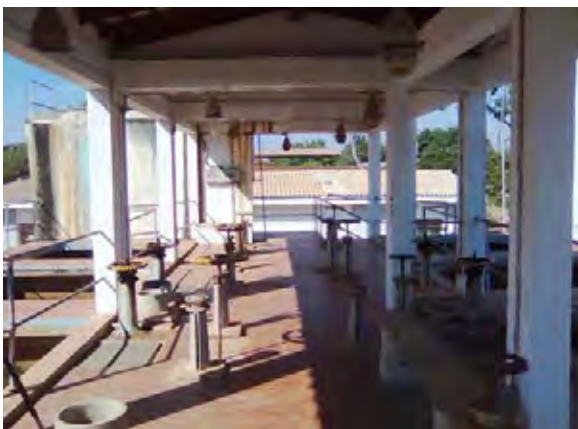
Concepción市  
急速ろ過池

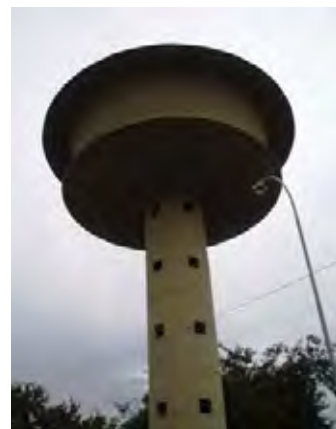
Encarnación市  
高架タンク

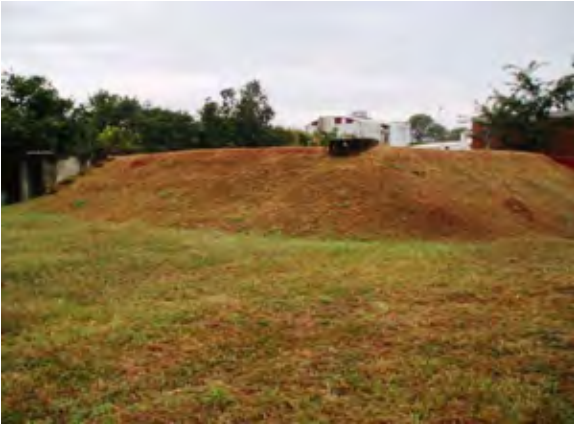
**Encarnacion市**  
配水池

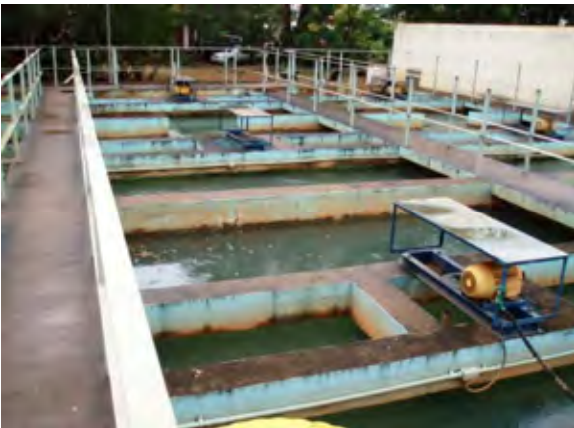
**Encarnacion市**  
混和池

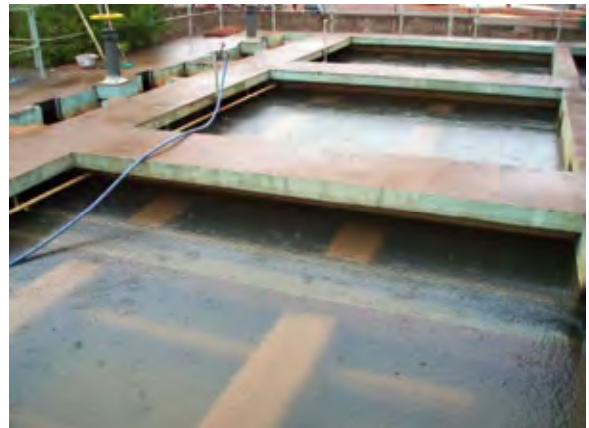
**Encarnacion市**  
ろ過池

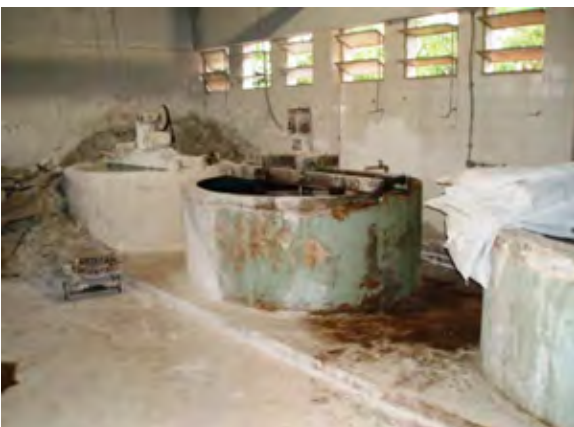
**Encarnacion市**  
アルカリ剤攪拌機

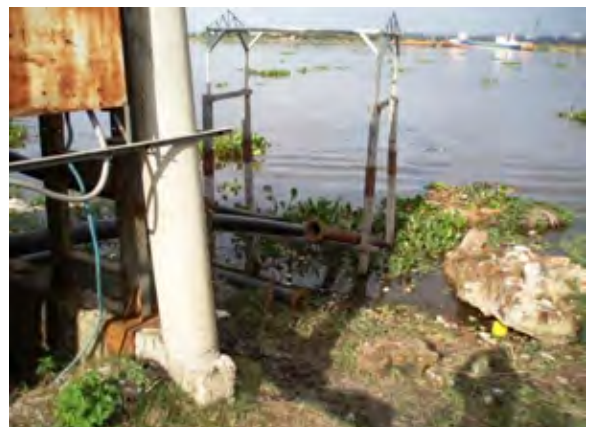
**Falcon市**  
取水口

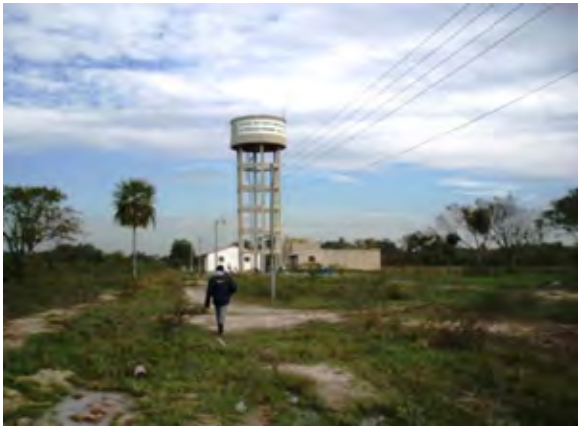
Falcon市  
高架タンク

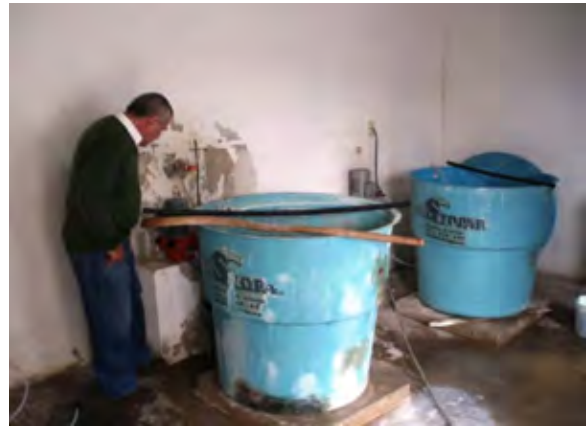
Falcon市  
アルカリ剤攪拌機

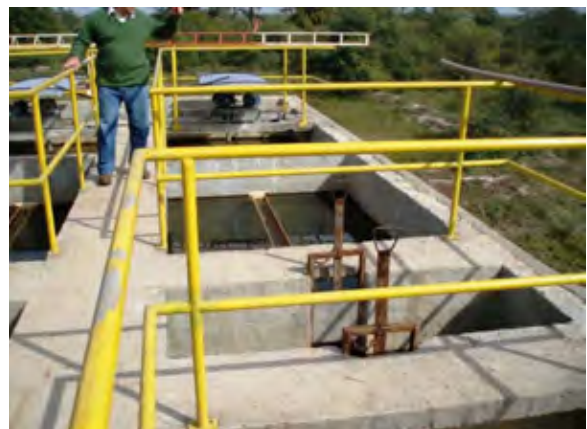
Falcon市  
急速ろ過池

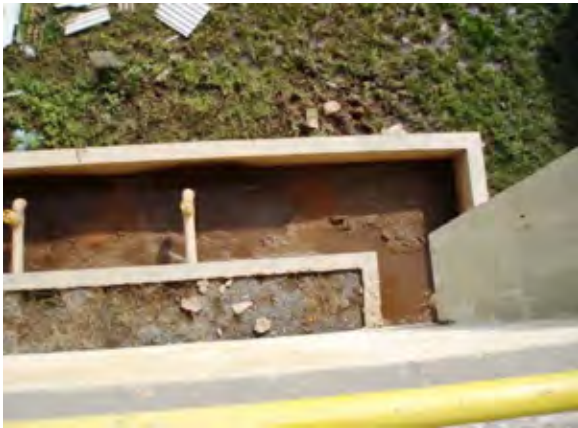
**Falcon市**  
浄水場からの排水

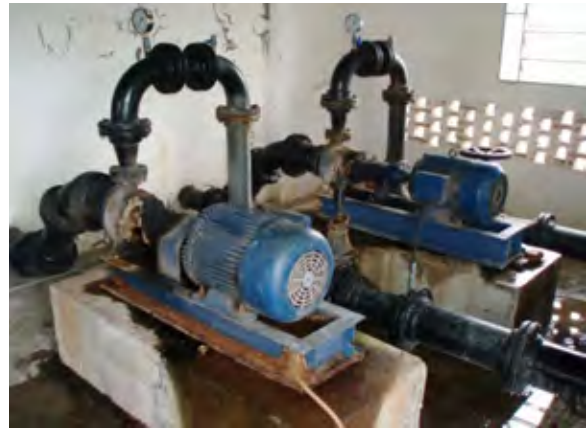
**Falcon市**  
送水ポンプ

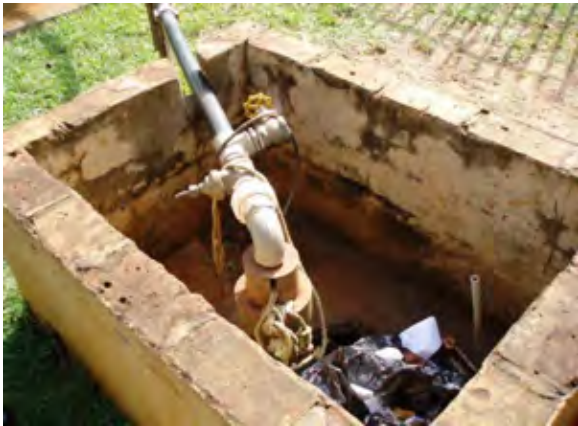
Conl.Obeide市  
屋外給水栓

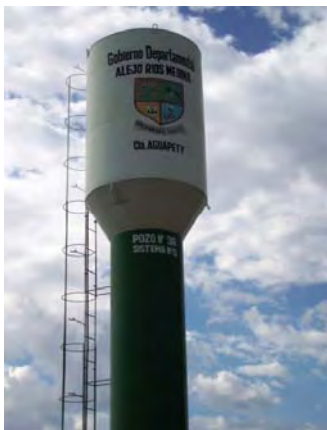
Conl.Obeide市  
高架タンク

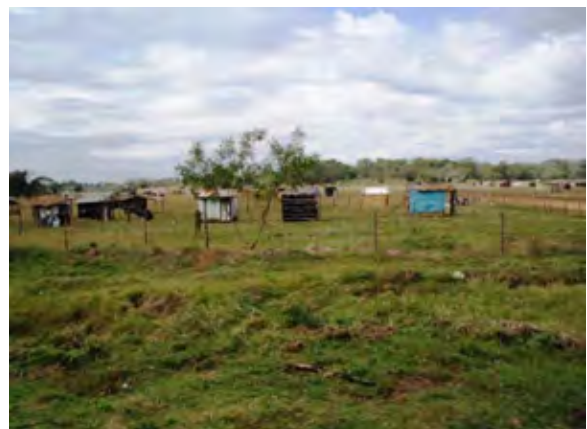
Conl.Obeide市  
市部外にあるアセンタメント(不法占拠民)

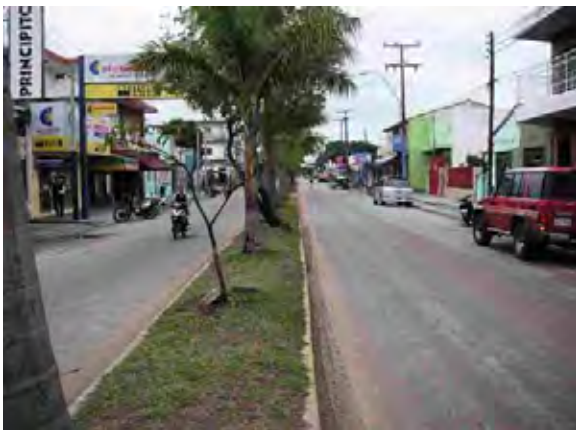
**Pilar市**  
市内状況

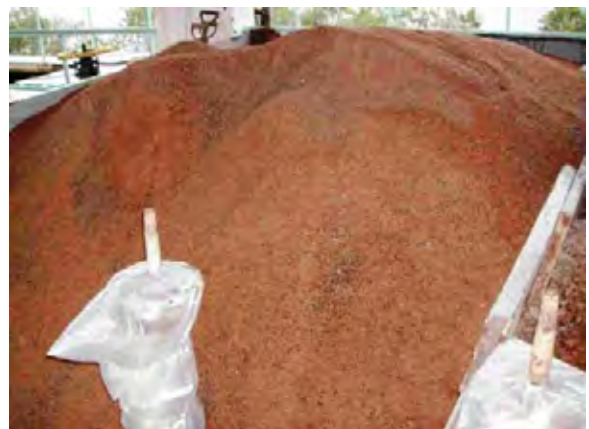
**Pilar市**  
ろ過砂

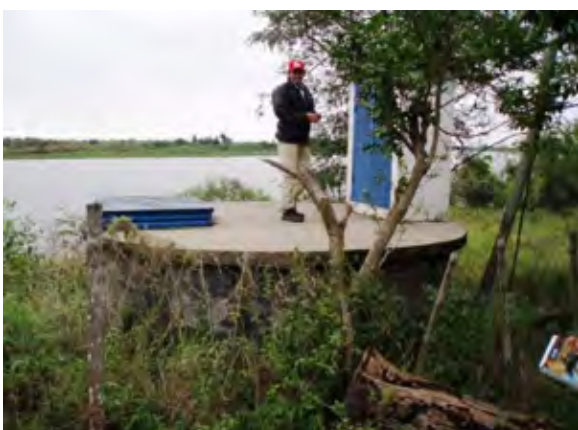
**San Pedro市**  
取水口

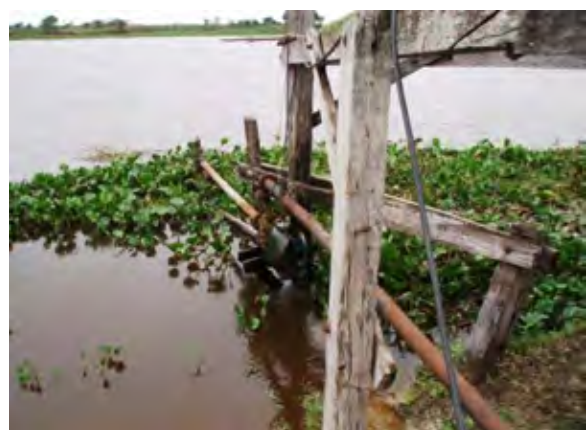
**San Pedro市**  
取水地点

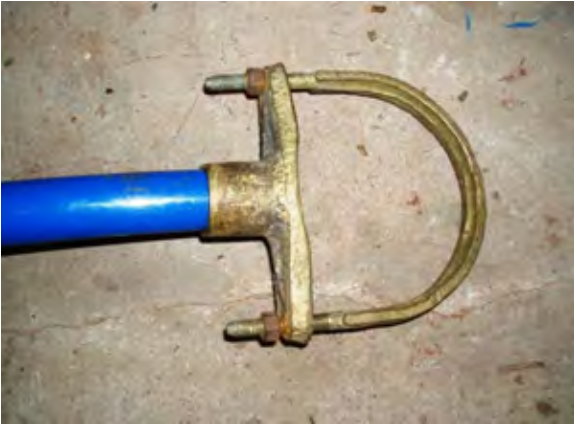
San Estanislao市  
分水用サドル

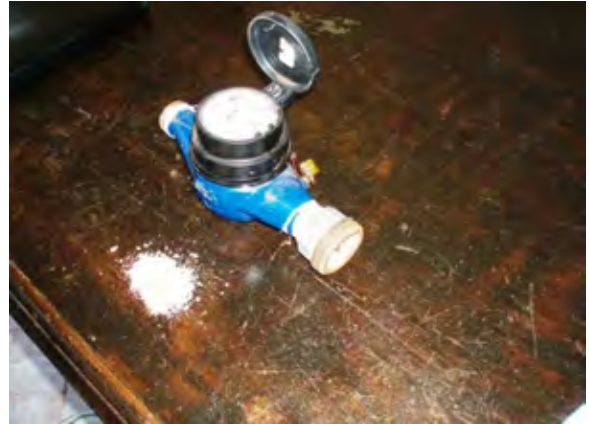
San Estanislao市  
水道メータ

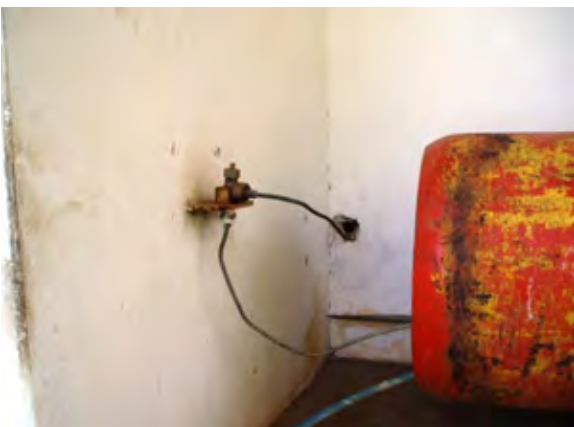
San Estanislao市  
塩素混和

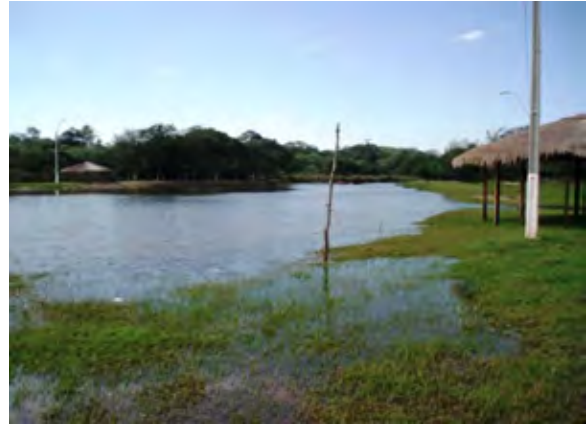
**San Estanislao市**  
代替河川の候補河川

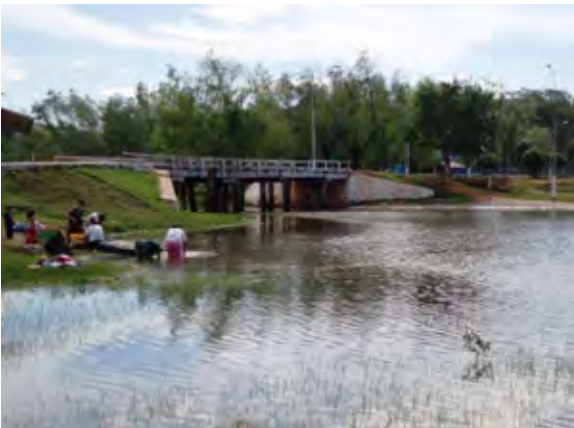
**San Estanislao市**  
河川で洗濯する住民

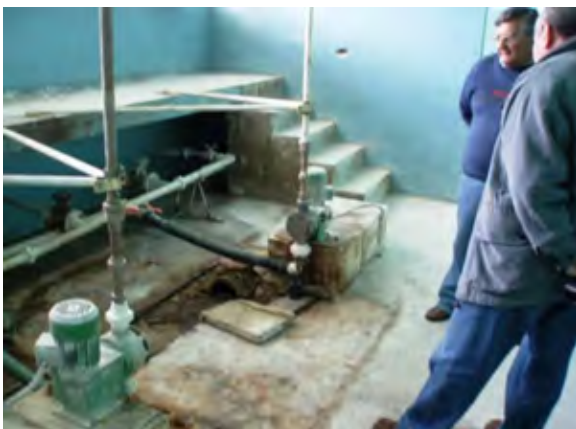
**Villarrica市**  
アルカリ剤混和

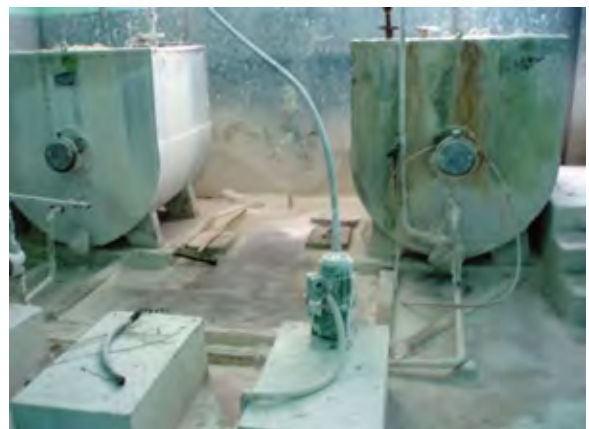
**Villarrica市**  
アルカリ剤攪拌機

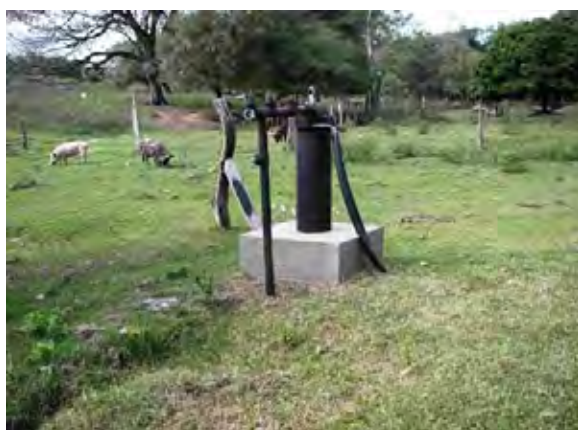
**Caaguazu県 Capilleta村**  
 円借款「農業部門強化事業II」対象村落  
 井戸

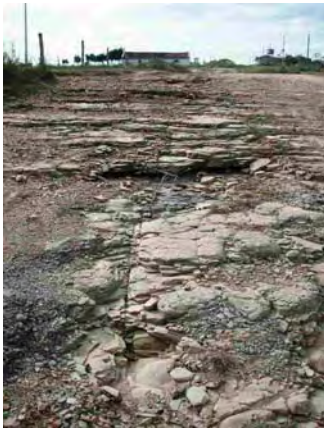
**Caaguazu県 Capilleta村**  
円借款「農業部門強化事業II」対象村落  
地質状況(泥岩)

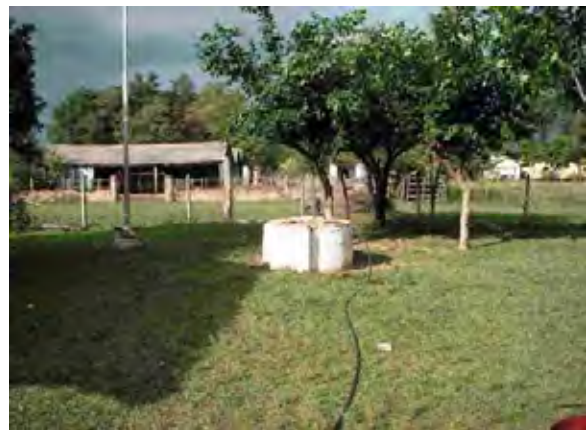
**Caaguazu県 Caraudayty村**  
未給水村落  
小学校内にある浅井戸

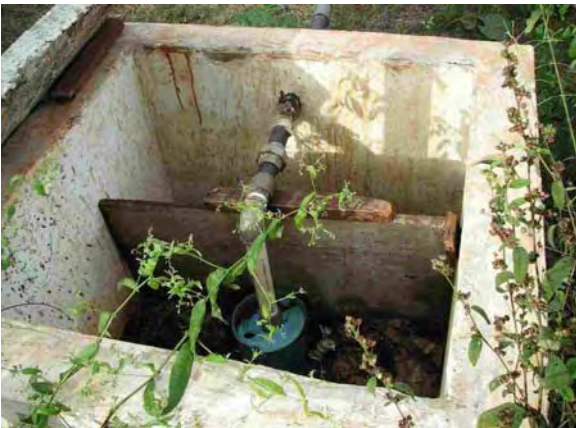
**Caaguazu県 Mercedes村**  
MERCOSURの支援による「アセンタメント」支援プロジェクト  
井戸

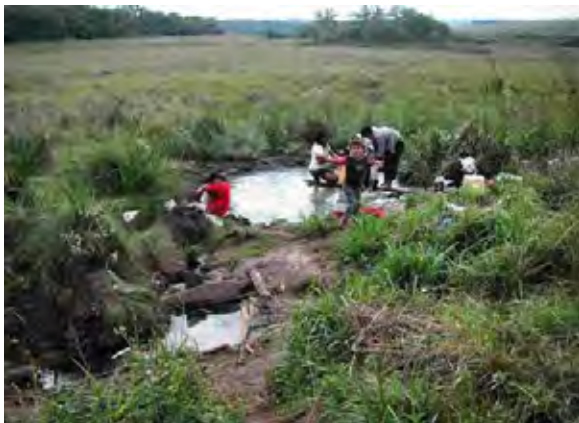
**Caaguazu県 San Jorge村**  
未給水村落  
インディヘナ村落  
唯一の水源(湧水)

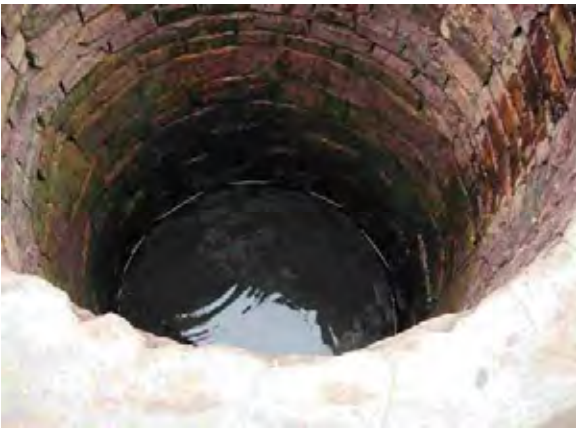
**Caazapa県 Puchelito村**  
未給水村落  
小学校の浅井戸

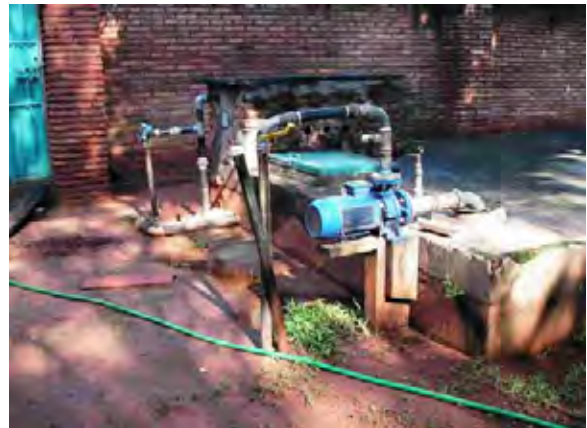
**Central県 Pathino-Aguateria村**  
民間水道事業者の井戸  
硝酸が基準値を超えた井戸で、井戸構造は不明である  
パティーニョ帯水層に位置する

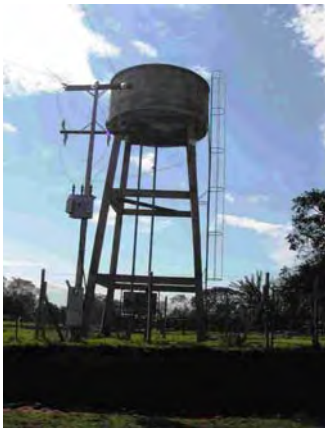
### Cordillera県 San Antonio村

ロータリークラブの支援によって建設された高架式配水池  
洗浄のための配管が設置されていない

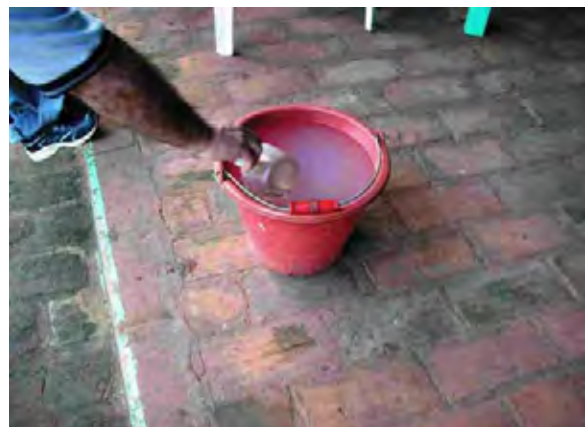
### Cordillera県 Weangrean村

未給水村落  
浅井戸からの汲み水  
濁度が残っているが飲用している

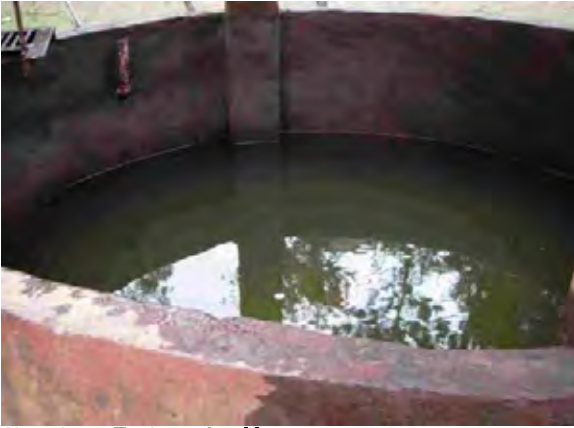
**Neembucu県 Guas Cua村**

エアレーション装置の下部  
現在は水質のより隣接する池の水を使用しているため、着水井として利用されている

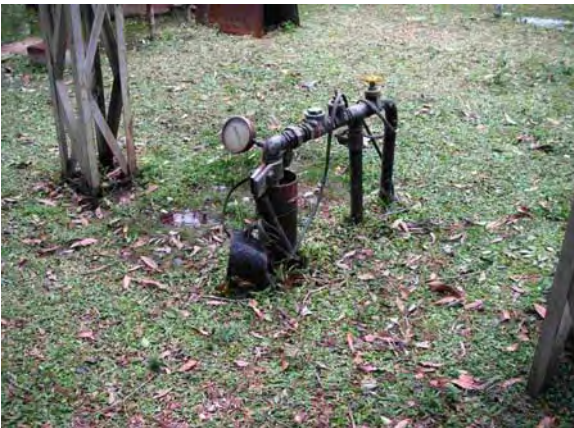
**Neembucu県 Guas Cua村**

世銀(BIRF4)の支援によって建設された鉄分除去のための圧力式プラント

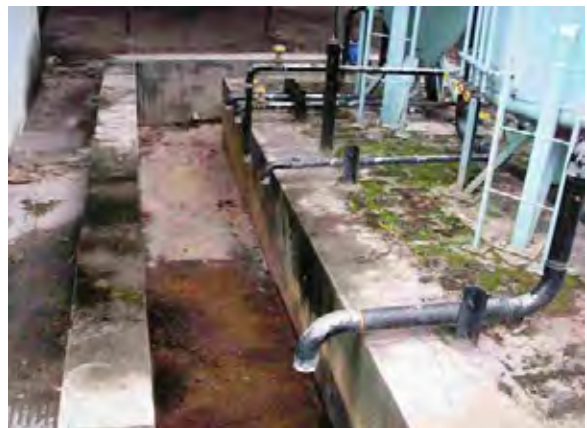
**Neembucu県 Guas Cua村**

世銀(BIRF4)の支援によって建設された井戸

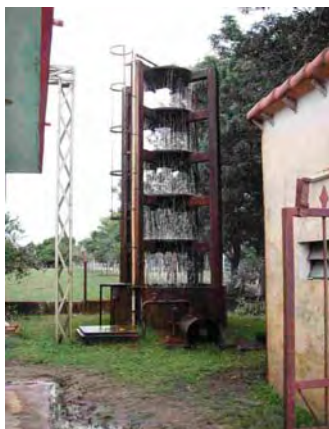
**Neembucu県 Guas Cua村**

鉄分除去のための圧力式プラントの排水溝  
現在未使用

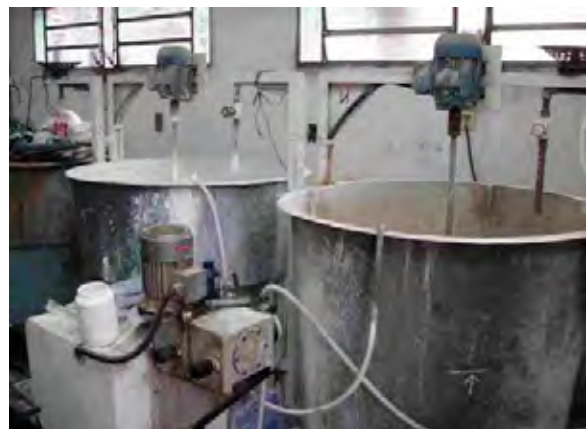
**Neembucu県 Isla Umbu村**

世銀(BIRF4)の支援によって建設された高架式配水池と鉄分除去のためのエアレーション装置

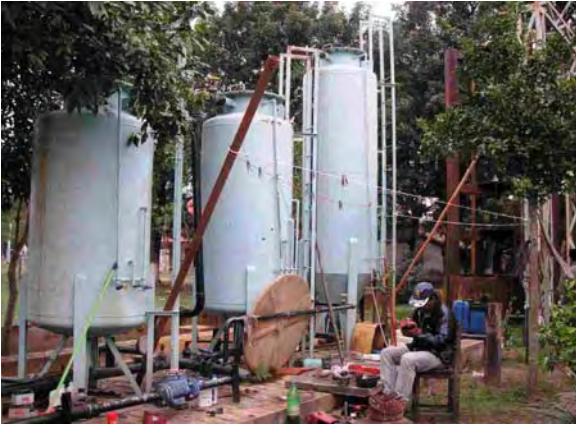
**Neembucu県 Isla Umbu村**

世銀(BIRF4)の支援によって設置された薬品攪拌器(消石灰、硫酸バンド)

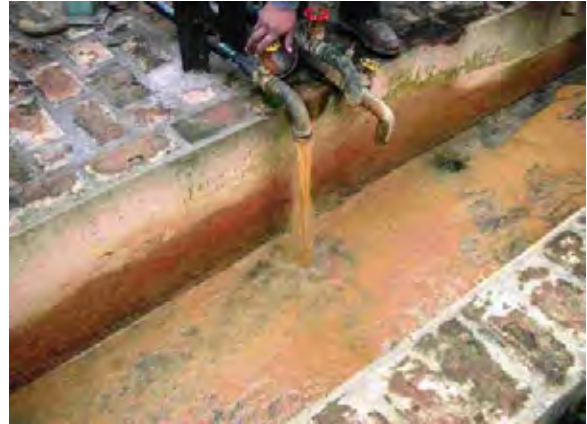
**Neembucu県 Isla Umbu市**  
世銀(BIRF4)の支援によって建設された鉄分除去のための圧力式プラント

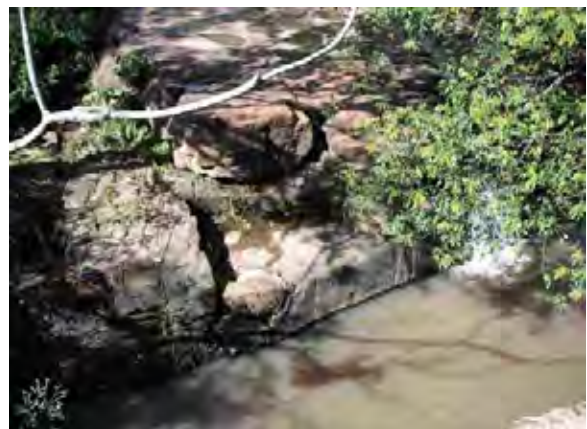
**Paraguari県 Isra Alta村**  
円借款「農業部門強化事業II」の対象村落  
配管材は住民側に供与されているが水源が確保されておらず工事が中断している

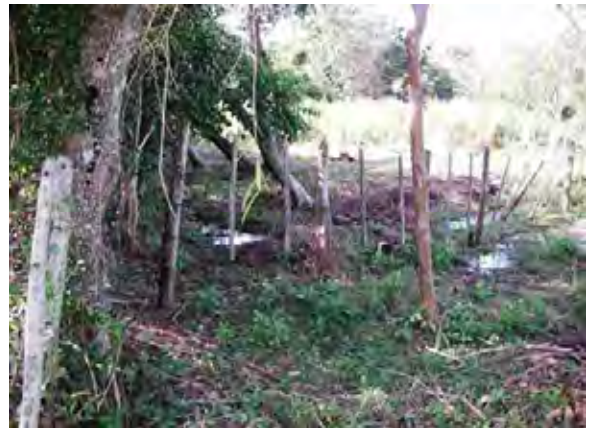
**Paraguari県 Qinindy村**  
沈砂池  
世銀(BIRF1)対象村落であるが、人口の増加に対応するため、表流水を取水している。
