ベトナム国
クアンガイ省小規模貯水池修復計画
協力準備調査（予備調査）報告書

平成21年4月
(2009年)

独立行政法人 国際協力機構
農村開発部

農村
J R
09-080

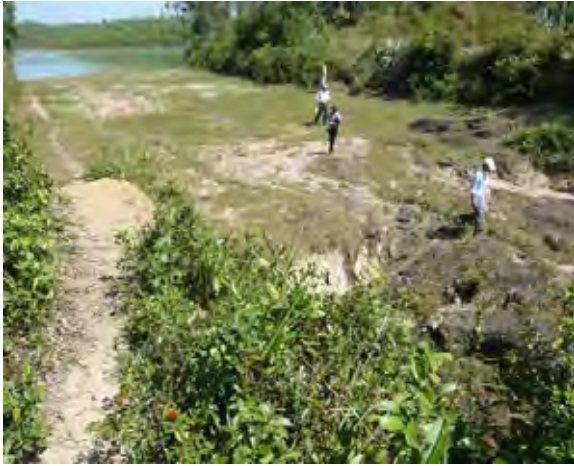
洪水吐・流入部及びシュート部始点(露岩箇所)

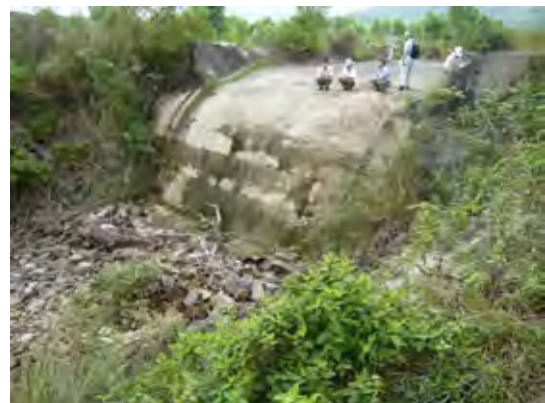
シュート部末端及び水叩き
