治山事業概要

林野庁森林整備部治山課

附属資料 5 四川大地震関連資料

附属資料 7 試験施工候補地の調査概要

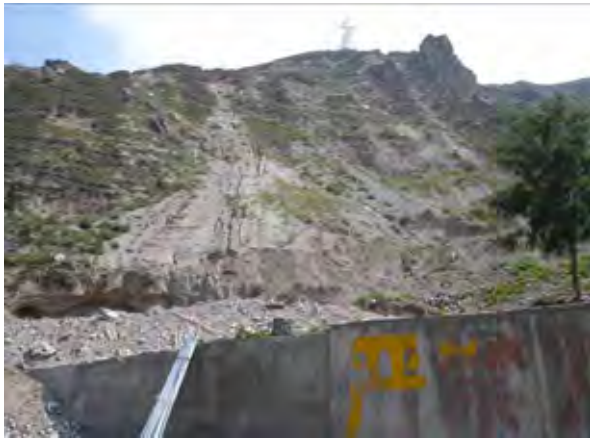
1. 汶川県威州鎮青土山

調査項目	内 容 の 説 明
位 置	汶川県威州鎮青土山
箇所概要	威州鎮の市街からも見える。
荒廃状況 山腹崩壊地	斜面長 100m 余り、幅 60m 余りの崩壊である。傾斜は 40° 程度である。 北向き斜面である。
溪流荒廃	—
地すべり	—
震災前の荒廃状況	草地ほか
治山対策の概要 と課題	一般的な山腹工法で対応する。ただ、乾熱地帯であり、土壌が固く通気性、通水性に乏しいため、植物が生育し難い。
降水量・気温 年 間 降 雪 気 温	392mm (2008) 積雪は数 cm である。 14.8℃ (2008)
過去最大雨量 連続雨量 日雨量 時間雨量	— 79.9mm —
林況・地況	地質は花崗岩、頁岩等が主体である。土壌は、暖温帯乾燥地に発達する褐土でややアルカリ性である。
その他	成都の北北東、直線で約 170km の地点である。成都から車で約 3 時間程度を要する。 工事のための作業道が必要であるが、現在ほぼ開設されている。一部補修が必要である。

正面からみた状況（全景）

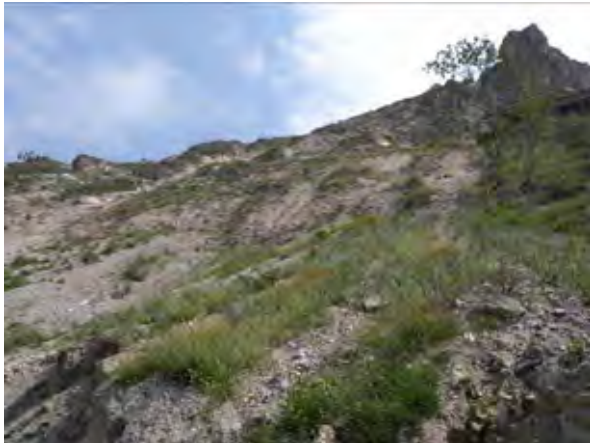
上部の状況

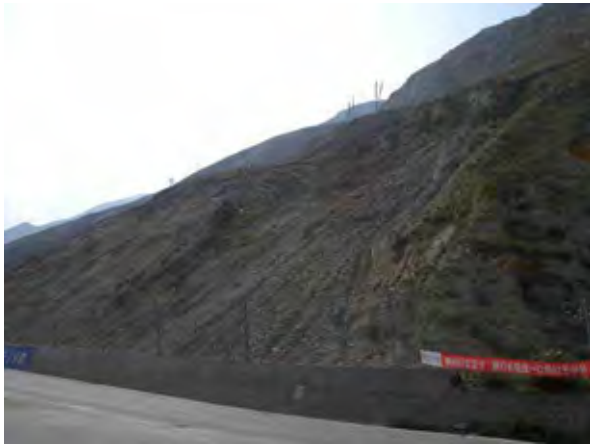
崩壊地全景

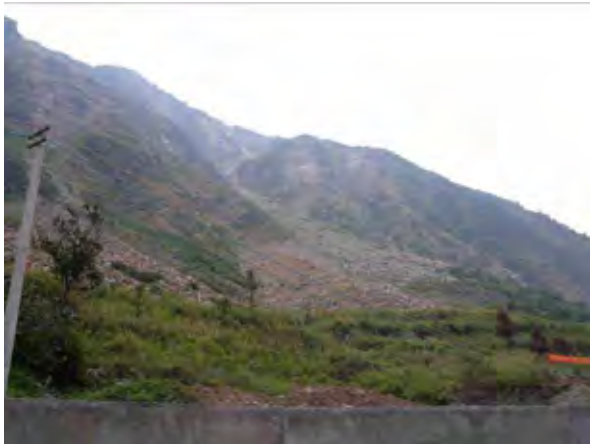
遠景

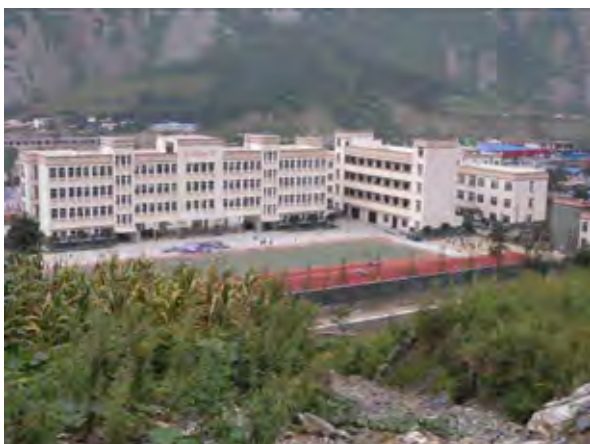
崩壊地の下部にある銀杏小学校

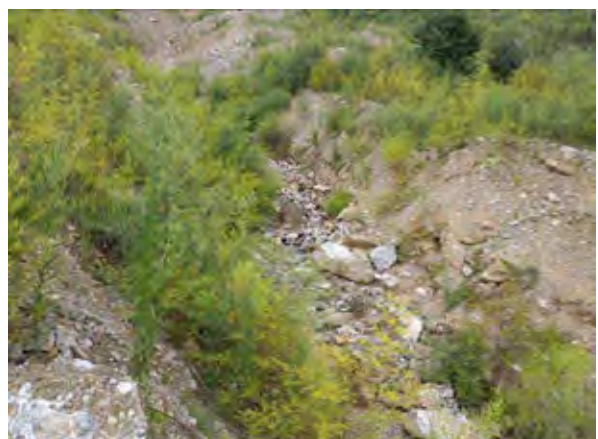
崩壊中央部上部から下部まで流れる浸食溝
(この崩壊の中で一番大きいもの)

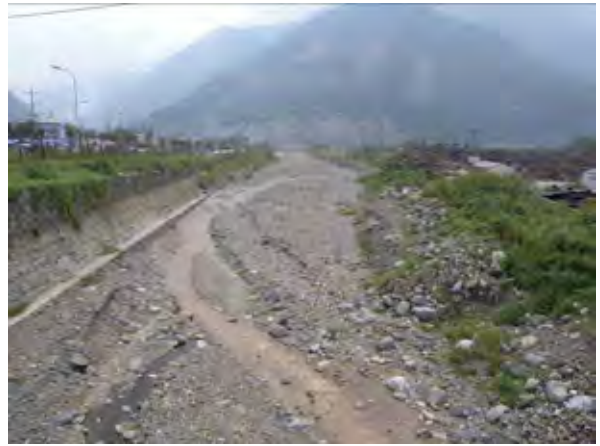
付近を流れる川の下流部

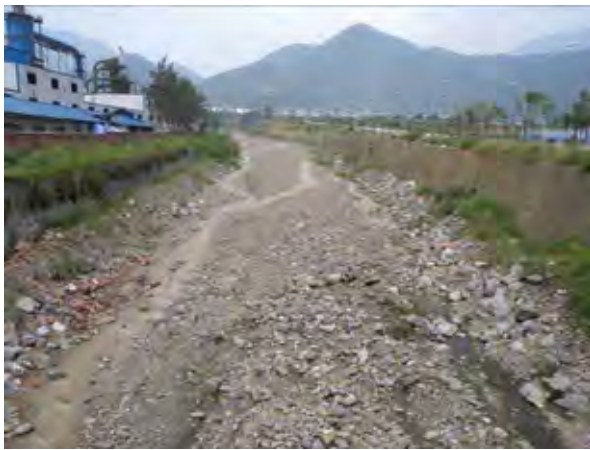
付近を流れる川の上流部

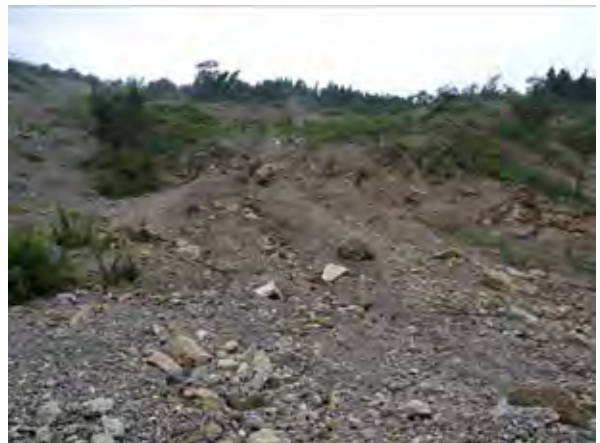
向かって中央やや右側の上部の状況

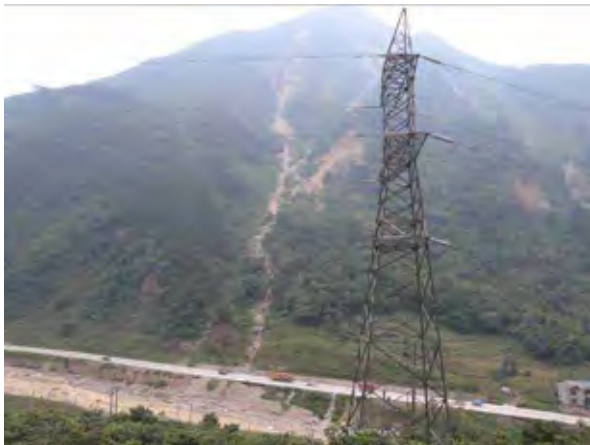
崩壊地からみた対岸の状況

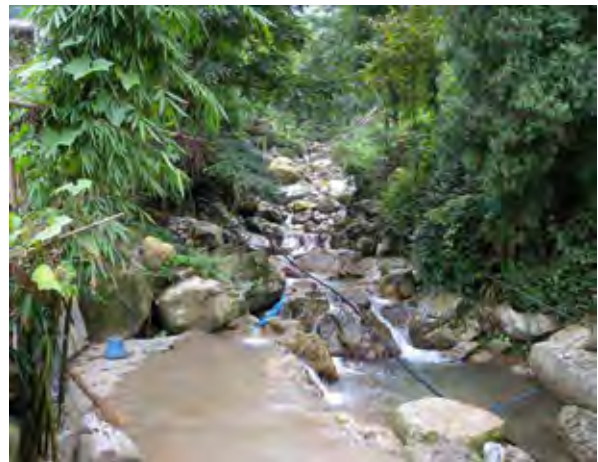
溪流の出口付近の状況

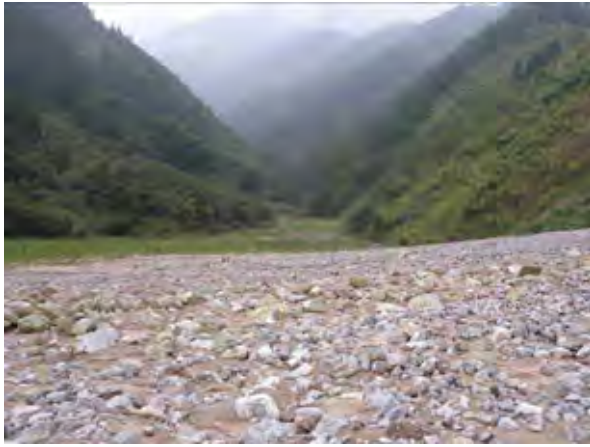
右岸の大きい沢（奥にも崩壊が見える）

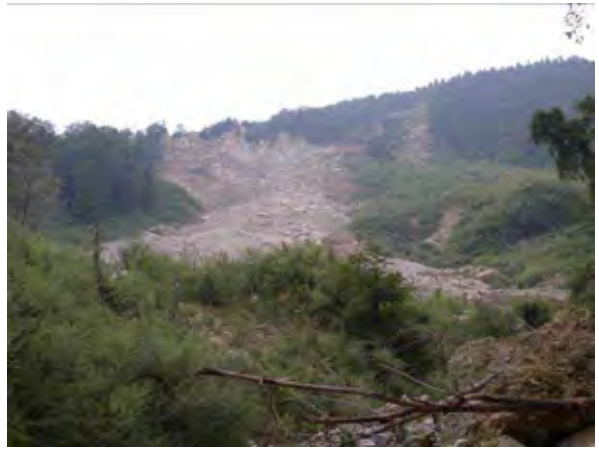
崩壊地全景

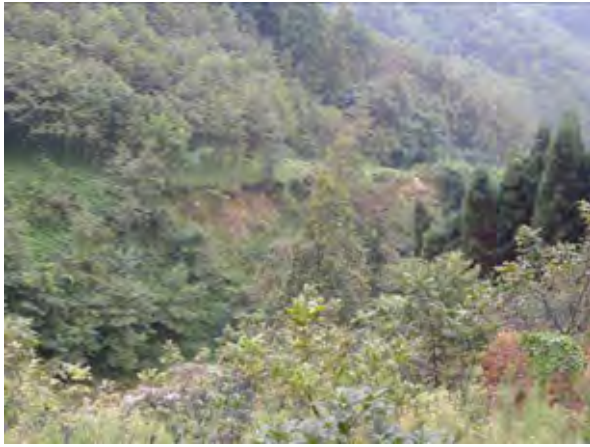
崩壊のある沢の中流部（地震で崩壊した跡が見える）

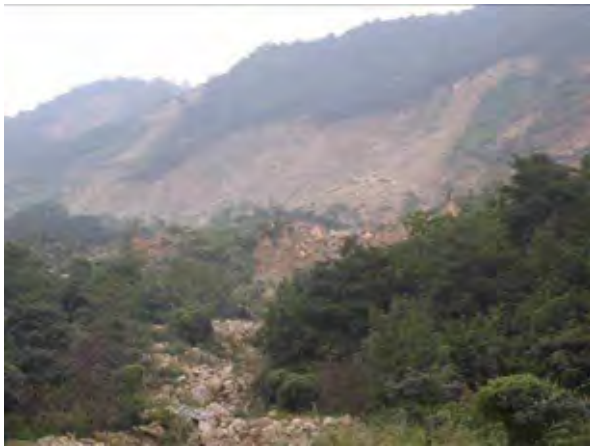
調査項目	内容の説明
位置	綿竹市漢旺鎮群新村乱石泉
箇所概要	山頂付近から崩壊し、土砂の多くは山脚部に堆積している。
荒廃状況 山腹崩壊地	尾根部分から斜面長約 400m 余り、幅 500m 程度の崩壊である。傾斜は約 31° 程度である。崩落した土砂が多く残留している。 すでに長さ 250m 程度に亘って下方の畑に土砂が流出している。
溪流荒廃	—
地すべり	—
震災前の荒廃状況	ほとんど森林であった。
治山対策の概要 と課題	このまま放置した場合、豪雨により山脚部や途中で堆積している土砂が流出し、下方の畑そして人家にも流出する。 なお、表土が安定している場合、植生の侵入は容易であろう。
降水量・気温 年間 降雪 気温	1032mm (綿竹 2008) 雪はちらついても積もらない。 16℃ (綿竹 2008)
過去最大雨量 連続雨量 日雨量 時間雨量	— — —
林況・地況	地質は堆積岩で石灰岩が主体である。崩壊周辺の森林は植栽したハンノキ、ニセアカシアなどが見られる。灌木も多い。
その他	成都の北、直線で約 100km の地点である。成都から車で約 2 時間程度を要する。綿竹市林業局の所在地である綿竹市からは車で 30 分程度である。 作業道の作設が必要であるが、既設の道路からは比較的近いので可能であろう。

崩壊地全景

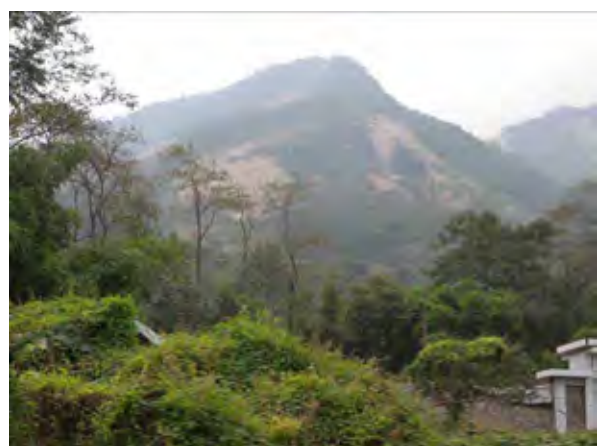
同じ山体の向って右側斜面の崩壊
