モザンビーク共和国  
イレ・クアンバ間道路橋梁整備計画  
準備調査（その１）  
報告書

平成 22 年 6 月  
（2010 年）

独立行政法人国際協力機構  
経済基盤開発部

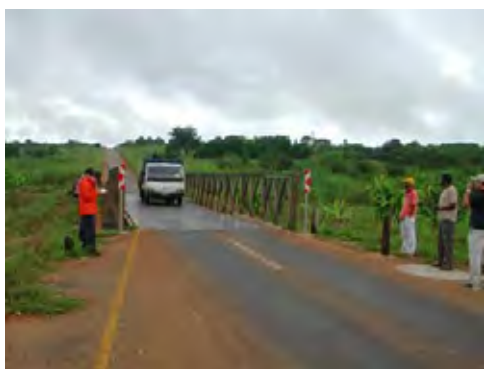
写真-3 マタカシ橋

イレ側からのベイリー橋全景。

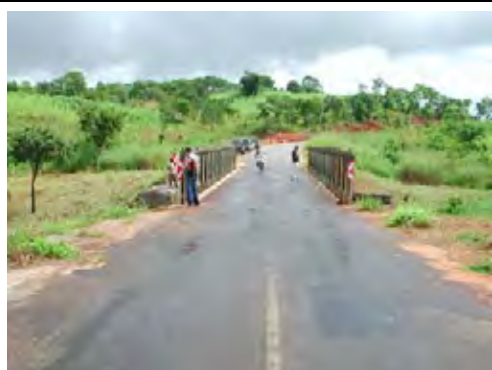
写真-5 ウアラシ橋

イレ側からのベイリー橋全景。

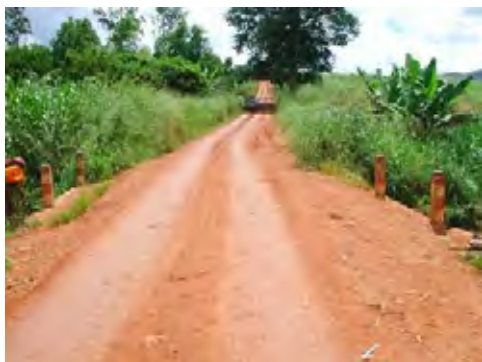
写真-7 ニバコ橋

イレ側からの既設パイプカルバートの路面  
全景。

ニバコカルバートは、通水断面積が不足していることから雨季になるとカルバート構造物を中心にして80～100mの道路区間が道路上約50cmの高さまで冠水し、通行不能となりカルバート構造物は損傷している。河床高は、2006年では異常が見られなかったが2010年3月には、河床高がカルバート基礎より約30cm低い位置となっており構造物の下を通水している。本体構造物に接合されていた上流と下流側のエプロン工はすでに流出しており本体構造物の崩壊の危険性は高い。

| | 現況 | インレットとアウトレットのエプロン工が破損し流出している。<br>河川の流水はカルバート下を流下していることから構造物はインレットもしくはアウトレットの擁壁により支えられている状態となっており、本体部が中に浮いている状態となっている。 | | | | | |
| その他 | 現況 | 河川の流速は比較的早い。カルバート区間を中心に約80〜100m区間が毎年雨季になると冠水しており水位は現道の約50cmの高さになる。上流部が湿地帯のようになっている、カルバート断面積が足りないことから余剰流量はカルバートを中心に道路方向に広がり越流している。<br>流下能力を適切に検討し橋長を決定する必要がある。 | | | | | |
| 評価 | 構造物はいつ崩壊してもおかしくない状態となっており、雨季になると通行不能となっていることから早期に架け替えが必要である。 | | | | | | |

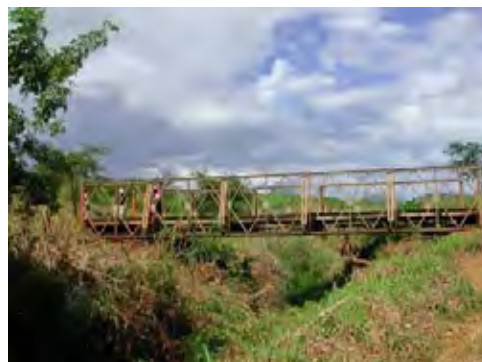
写真-8 マツイツィ橋

上流側からのベイリー橋全景。

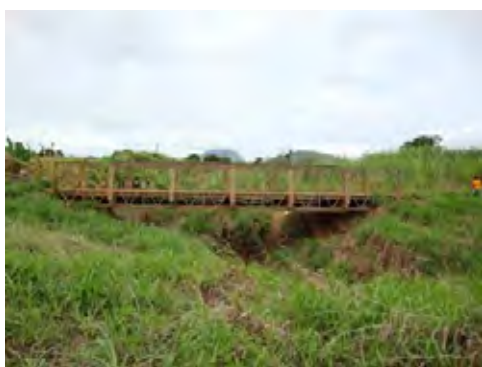
写真-9 ナミザグア橋

イレ側からのベイリー橋全景。

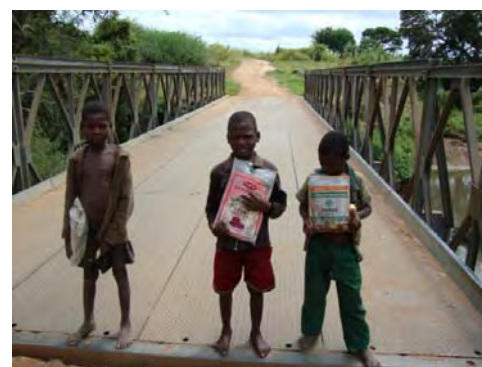
写真-10 ヌフシ橋

イレ側からのベイリー橋全景。小学生が通学  
している様子。

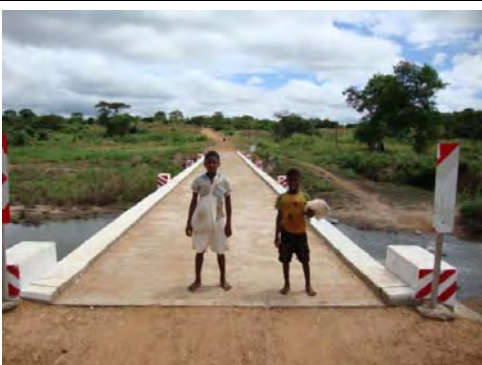
写真-11 ルリオ橋

イレ側からの歩道橋全景。小学生が通学して  
いる様子。

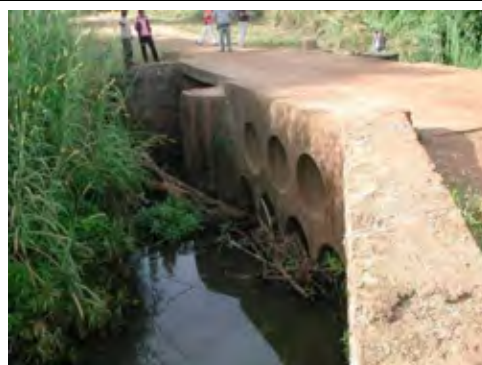
写真-12 ムアシ橋

下流側からの既設橋全景。

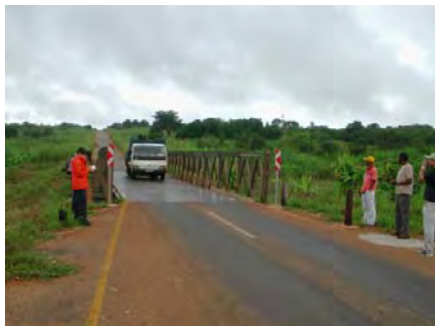
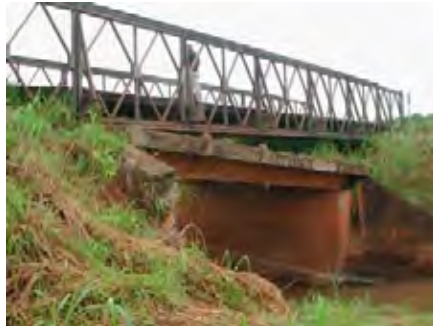
表 27 橋梁調査表4（ルア橋）

| その他 | 現況 | 河川沿岸は浸食されている。 | | | | | |
| 評価 | 103号線上の橋梁の中で交通事故が多く、死亡事故の多い橋梁となっている。<br>また、耐荷力が低いことから落橋の危険性があり、架け替えが必要である。 | | | | | | |

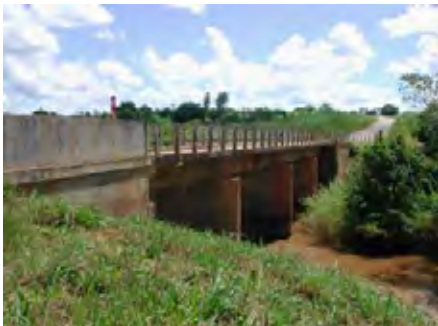
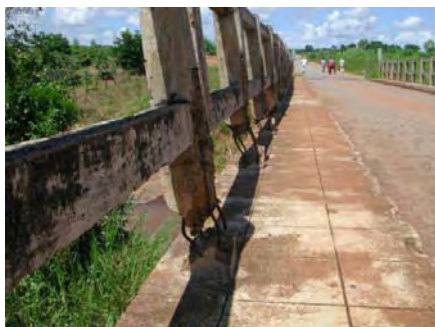
表 28 橋梁調査表5（ウアラシ橋）

| | 現況 | 目視検査では大きな損傷は無い。 | | | | | |
| | 現況 | 河床には岩が露出しており下部工の洗掘はほとんど無い。<br>コンクリート表面においても大きなひび割れ等はないことから、良好な状態であると判断する。 | | | | | |
| 付帯<br>工 | 現況 | 取付け道路:両側の線形はR=∞、縦断勾配は約2～3%程度で橋梁部がボトムとなっている。<br>交通事故によるコンクリート支柱の高欄の損傷を確認した。<br>伸縮装置部の損傷があり、放置すると更に損傷が拡大し通行に支障が生じる。 | | | | | |
| 評価 | 103号線上の橋梁の中で交通事故が多く、死亡事故の多い橋梁となっている。<br>交通事故の削減及び幹線道路の機能を確保するために1車線の新設橋整備が必要である。 | | | | | | |

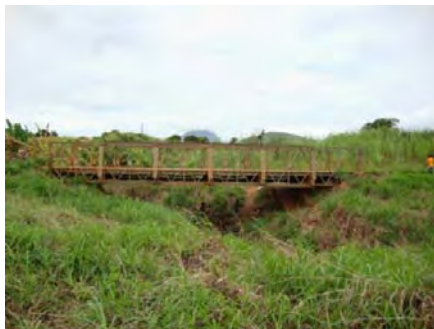
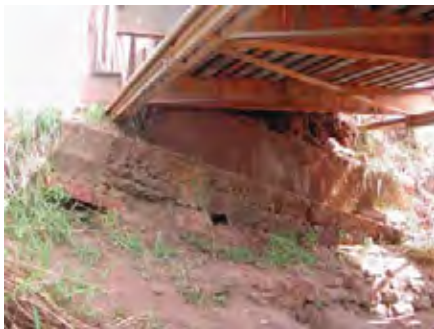
| そ<br>の<br>他 | 現況 | 道路に並行して、橋梁上流約100mの位置に電線有り。<br>上流部左岸の民家は橋梁から約25m、下流部左岸の民家は橋梁から約70mの位置にある。<br>上流5km以内に山があり、大木の流出および河道変動の恐れあり | | | | | |
| 評<br>価 | ベイリー橋は既存橋台を利用しているが橋台護岸の浸食が激しく、耐荷力が低いことから<br>落橋の危険性があり、架け替えが必要である。 | | | | | | |

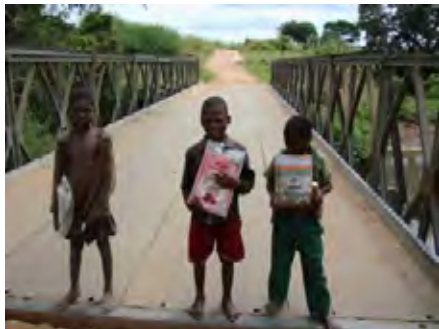
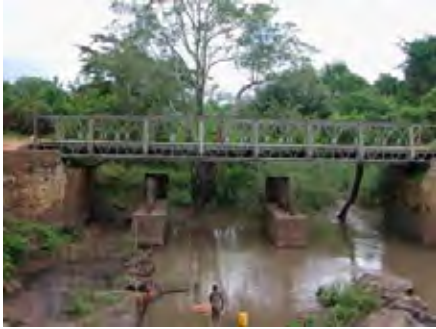
表 33 橋梁調査表10 (ヌフシ橋)

| | 現況 | 河床には岩が露出している状況が確認でき洗掘は少ないと考えられる。<br>橋台は石積みによる構造物であることから、亀裂が入っている部位を確認した。<br>下部工の撤去が必要となる。 | | | | | | | |
| その他 | 現況 | 河川は、上流部で2流路が合流し、下流では河川幅が広がっている。<br>上流に大木が植生しており流水を阻害している。<br>上流左岸および下流左岸の民家は橋梁より約80mの位置にあり、たばこ葉を生産している。 | | | | | | | |
| 評価 | ベイリー橋は旧橋台を利用しているが構造物に亀裂が入っており崩壊の危険性がある。<br>また、耐荷力が低いことから落橋の危険性があり、架け替えが必要である。 | | | | | | | | |

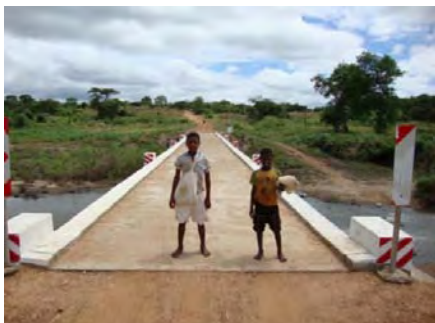
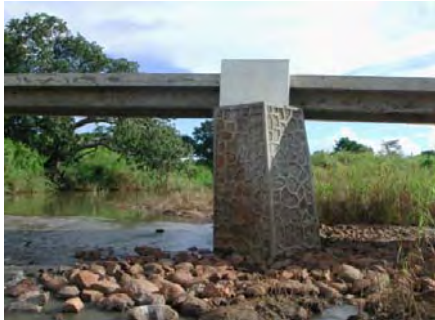
表 34 橋梁調査表11 (ルリオ橋)

| 付<br>帯<br>工 | 現況 | 取付け道路: クアンバ側はR=∞、イレ側が急な平面線形となっている。縦断勾配はほぼフラット<br>伸縮装置が無いため橋台と桁との接続部が損傷することが想定される。<br>高欄が無いため、人および自転車が転落する可能性があり、危険な構造物となっている。 | | | | | | |
| そ<br>の<br>他 | 現況 | 周辺住民が洗濯場および水浴場として利用している。<br>歩道橋の下流部、約20mの位置に電線が架設されている。<br>周辺に学校があり、学生にとって重要な通学路となっている。 | | | | | | |
| 評<br>価 | 毎年2月～4月までの90日間が通行不能となっていた。この通行不能期間は周辺産業だけではなく緊急を要する患者の搬送や生徒の通勤に大きく影響を受けていることから、緊急処置として歩道橋が架けられた。しかし、緊急的に施工を開始したことから、設計を実施しておらず地質調査においても実施されていないため、下部工の沈下、傾斜が想定され落橋の危険性がある。<br>車道橋は整備されていないことから新設橋梁整備の緊急性が高いと判断する。 | | | | | | | |

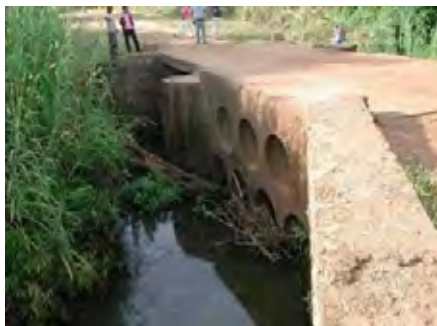
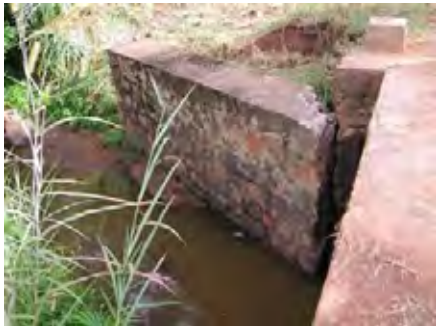
表 35 橋梁調査表12 (ムアシ橋)

| そ<br>の<br>他 | 現況 | 下流の河床には、岩が露出していることを確認した。<br>下流部に流出された大木が滞留しており、頻繁に大木が流出してくると判断される。<br>河川の流水はほぼ止まっていた。 | | | | | |
| 評<br>価 | 通水断面積が足りないことから大木が構造物に衝撃を与え、損傷させていることが想定される。<br>また、構造物が沈下・傾斜し、破壊していることから崩壊の危険性がある。よって緊急的に架け替えの必要性があると判断する。 | | | | | | |
