ガイアナ国
東デメララ貯水池管理施設修復計画
協力準備調査報告書

平成22年3月
(2010年)

独立行政法人国際協力機構
中南米部

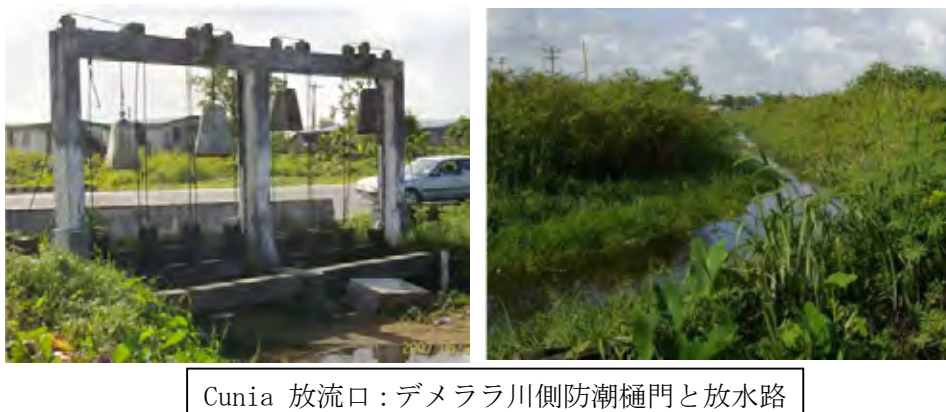
Cunia 放流口に関し、どのような補修が行われたのかに関する情報を入手していないが、当放流口については、本来、一直線にデメララ川に連結していた放水路を廃棄し、国道工事の際の仮設水路で代替してしまった経緯がある。代替水路および防潮樋門の状況は以下の通りで、放流能力に支障を来す状況下にある。

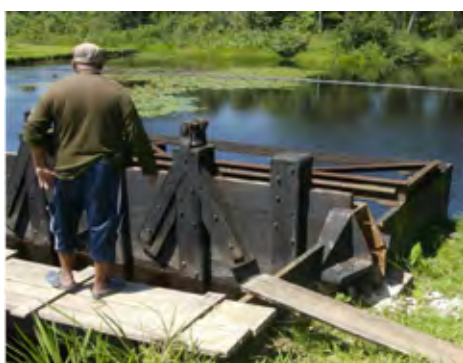
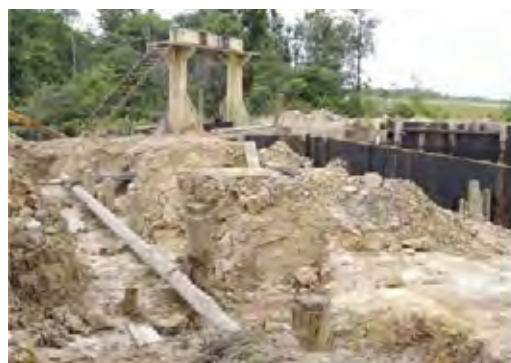
改修工事中の Lama 放流口

既述のとおり、Kofi 及び Cunia の放流口は、2005年の洪水直後に緊急補修がなされ現在に至っている。また、Lama 放流口は、現在、改修工事が進められている。Maduni 放流口については、ゲートおよび護岸工の改修が今回の要請項目に含まれている。

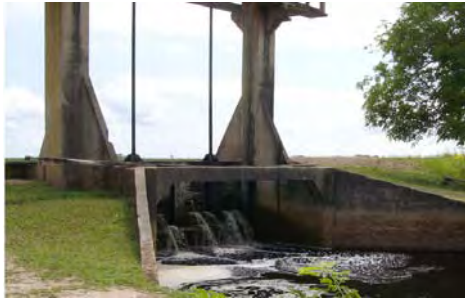
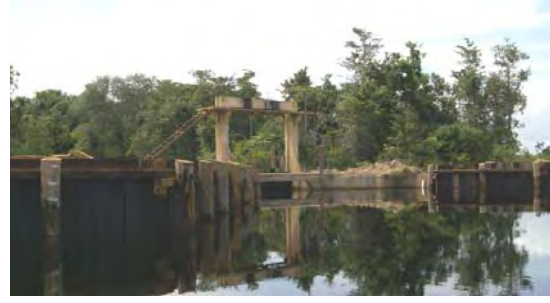
改修を待つ Maduni 放流口

(e) マドゥニ (Maduni) 放流口 : 2-3-6 (2) に示したように、ゲートの裂け目から水漏れが生じており、改修が必要な状態となっている。

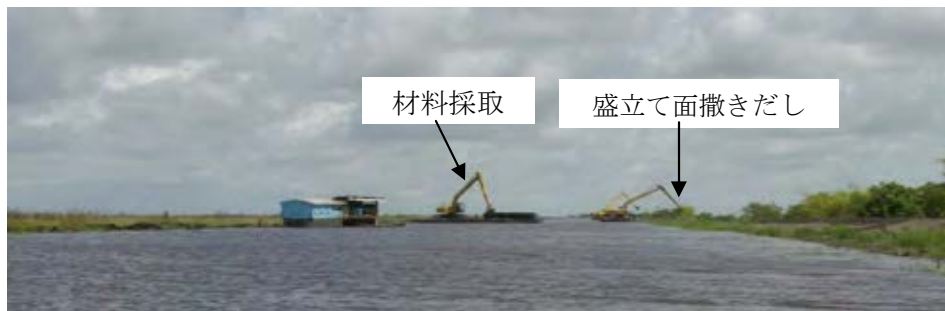
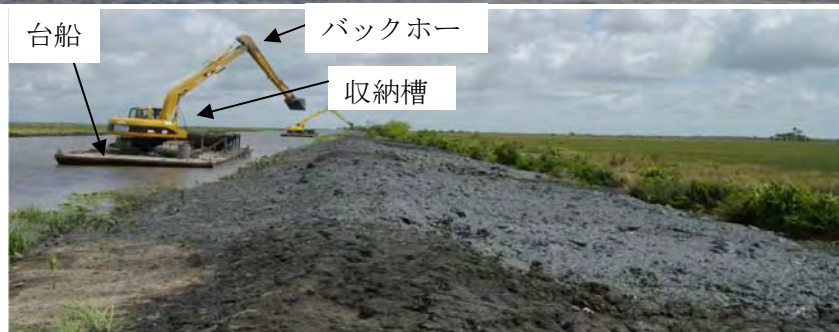
超ロングアーム・バックホー～台船方式による現在進行中の堤体

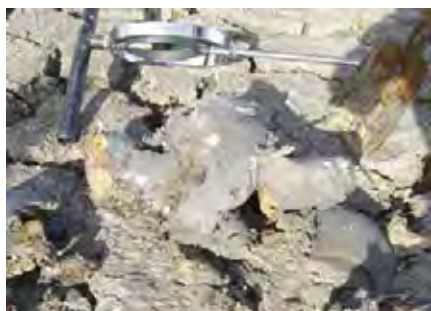
- ・盛土は主に青灰色の粘土から成る。一部ピートを含む。
- ・粘土は高含水比、極めて軟質であるが液状ではない。
- ・盛土表面の乾燥収縮クラックの深さは約20cm。
- ・空隙はなく、印象として盛土は密である。
- ・コーン指数は、 $q_c=1\sim4$ (kg/cm²) (Dep=0~1.5m)を示す。これは、粘着力 $C=4.0\sim12.0$ (t/m²) に相当する。
- ・孔中に注いだ水の水面降下状況から判断すると、盛土の透水係数は 10^{-4} cm/sec オーダーである(ピート中に含まれていた空気が気泡として孔底から上がってきた)。

孔中から掘り出した粘土の塊

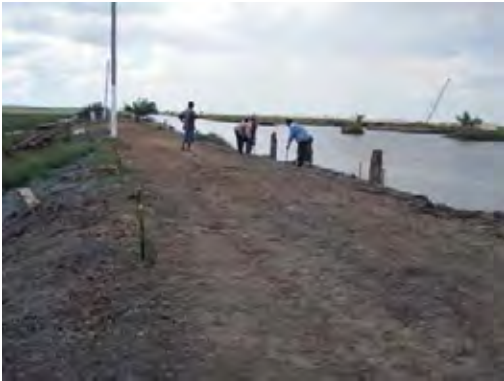
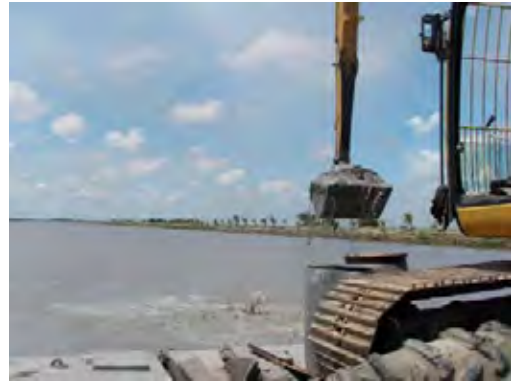
Ph-1 試験ヤード準備(10/26)：1区画 4m×5m の試験ヤードを7区画準備した。区画の各コーナーを竹杭で示し、オペレーターの撒きだし厚調整作業の目安として、竹杭の突出長さを目標撒きだし厚に合わせ 50cm とした。(位置：フラッグスタッフ管理所前の西側堰堤上)

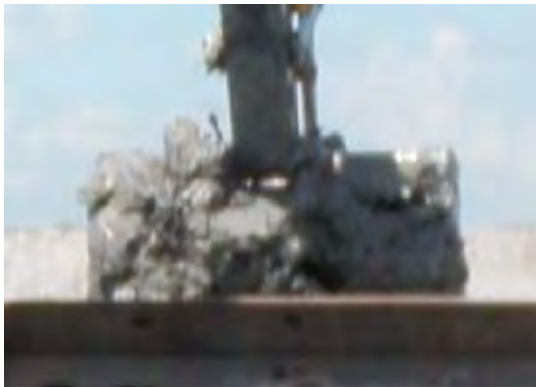
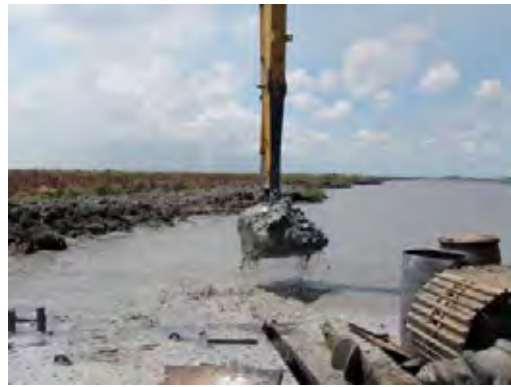
Ph-2 粘土の掘削～積み込み状況(10/26)：水中掘削ではあるが、ロングアームバックホーのバケットの穴から効果的にバケット内の水が排水されている。積み込み時の粘土は、塊状態となっている。

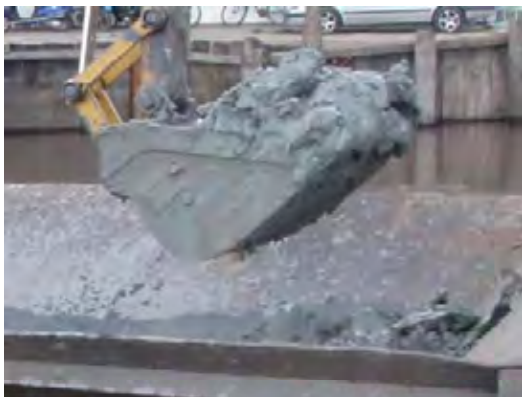
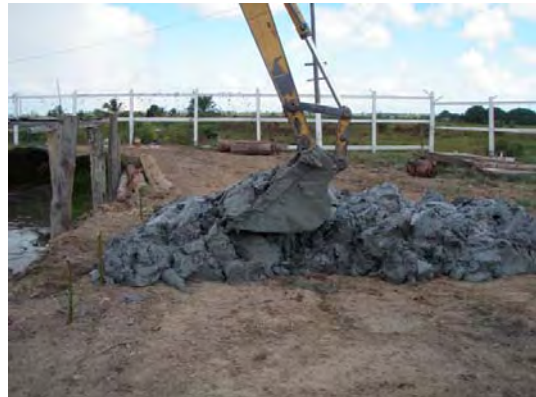
Ph-3 積み出し・撒きだし状況 (10/26, Case-0)：積み出し時のバケットから水が滴るようなことはなく、バケットにより撒き出された粘土は塊状態を保っている。横に流動するような状況にはない。

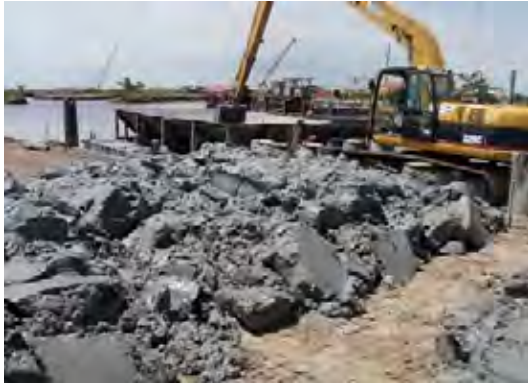
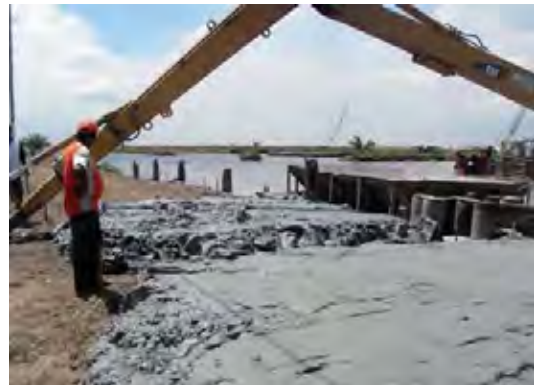
Ph-4 撤きだし状況～上面整形状況（10/26, Case2-1, 2-2, 2-3）：撤き出された粘土は塊状を保っている。上面の整形を問題なく行える程度に軟質である。

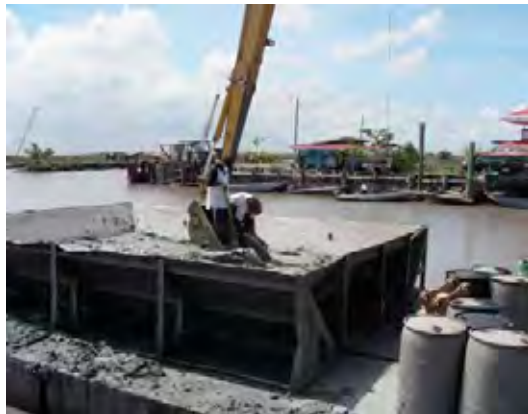
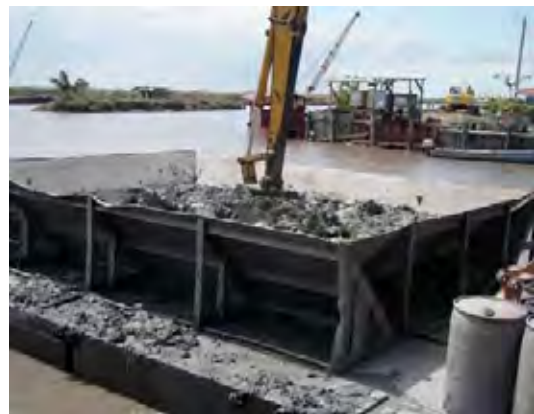
Ph-5 粘土～セメント混合状況（収容ビン内混合・Case1-1（セメント1袋/m³）（10/26））：特に問題なく混合作業が進行した。

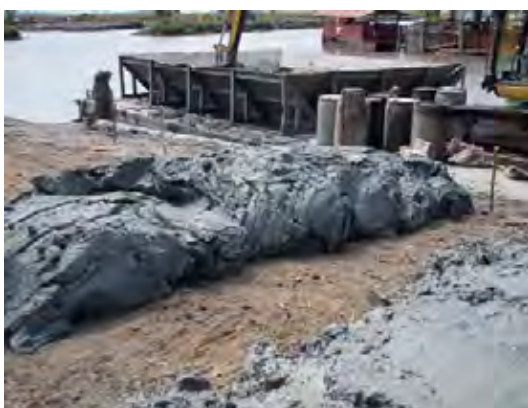
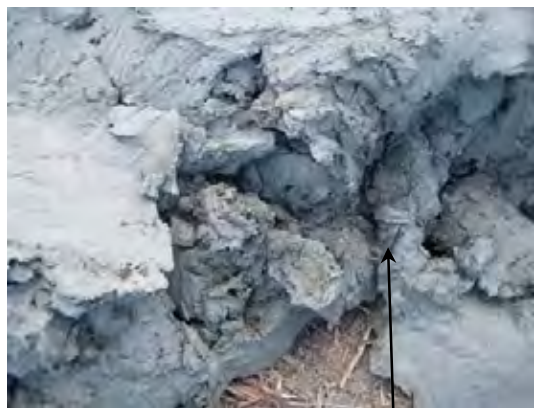
Ph-6 粘土～セメント混合後、撤き出された状態（収容ビン内混合、Case1-1(10/26)）よく練り混ぜられたことを反映した様相を呈するが、部分的には粘土の中に取り込まれていないセメント粒子もある。

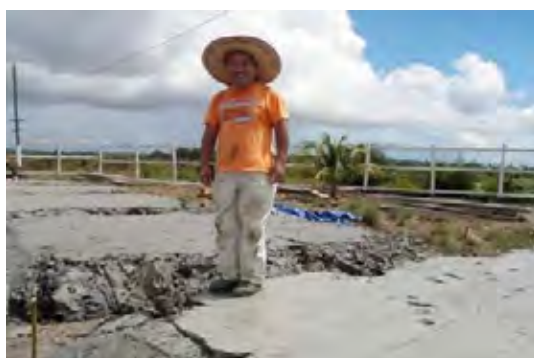
Ph-7 1日経過後の Case1-1 撒きだし層の支持力(10/27)：他の撒きだし層では不可であるが、本層では上に乗れた。支持力 $\geq 75\text{kg}/(30\text{cm}\times 10\text{cm})=0.25\text{kg}/\text{cm}^2$

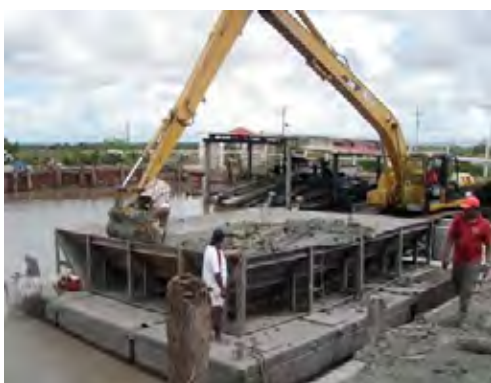
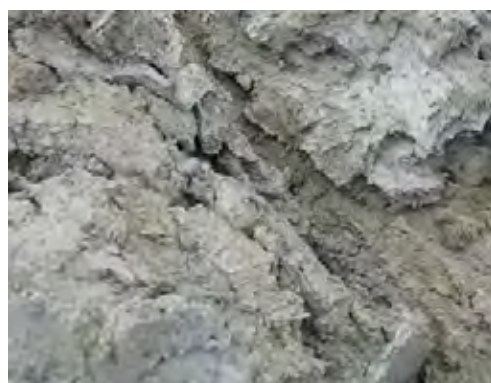
Ph-8 Case1-2 (セメント 2 袋/m³) のセメント混合状況と撒きだし時の状態 (10/27)：収容ビン内での混合が徐々に困難となり、やむを得ず少量を一度加水した。撒き出された粘土塊の回りには、取り込まれていないセメント粒子が目立つ。少量の水をかけて表面を整形した。

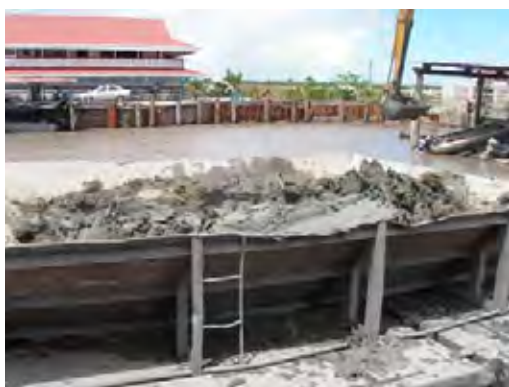
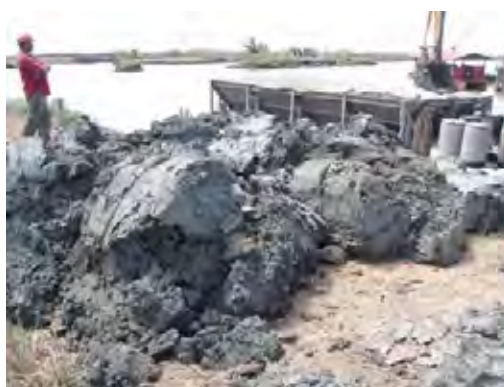
Ph-9 Case1-3 (セメント 3 袋/m³) のセメント混合状況と撒きだし時の状態 (10/27)：収容ビン内での混合が徐々に困難となり、やむを得ず少量を3度加水した。撒き出された粘土塊の回りには、取り込まれていないセメント粒子が目立つ。撒きだしとして並べられた粘土塊には、Case1-1 のようなよく練り混ぜられた印象を与える様相は見られない。少量の水を3度かけて表面を整形した。

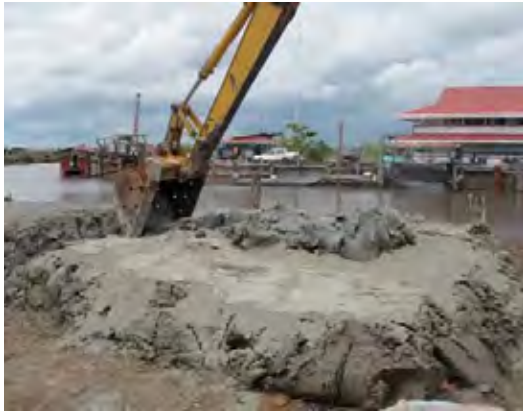
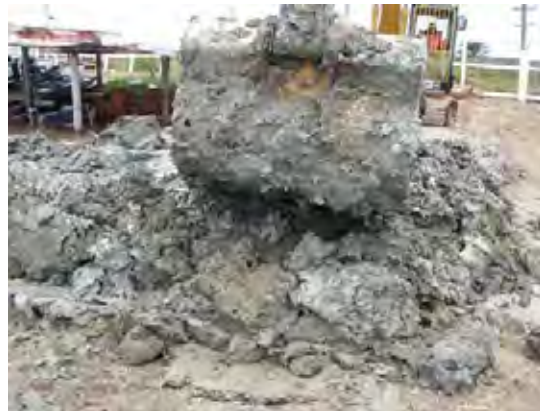
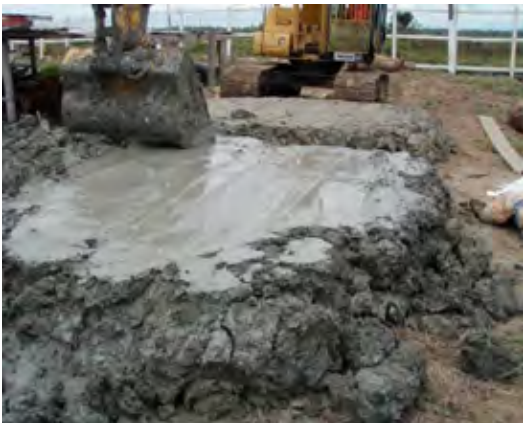
Ph-10 Case2-3 (セメント 3 袋/m³) のセメント混合状況と撒きだし時の状態 (10/30)

Case2-シリーズの開始に当たり既撒きだし土内部の含水比状態をチェックしたが、当初と変化がなかった。Case2-シリーズの目的を「陸上で撒きだしたものにセメント混合を図る事の可否を見ること」に再設定し、試験を実施することとした。約 10 分間の混合作業を行ったが、土塊周りにセメント粉の付着した状態に変化はなく、限界と判断し整形工程に入った。

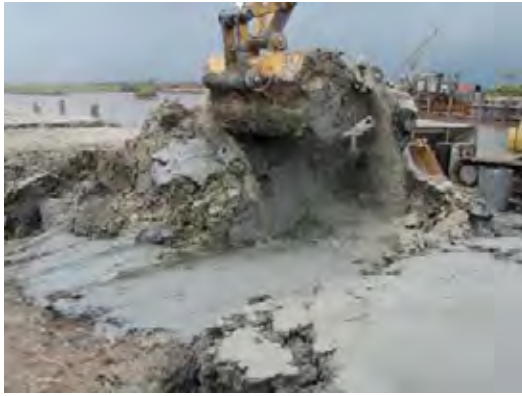
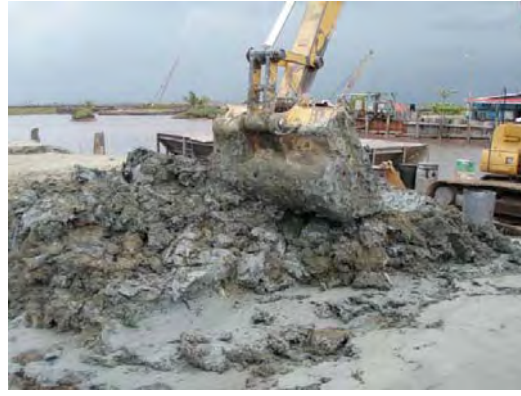
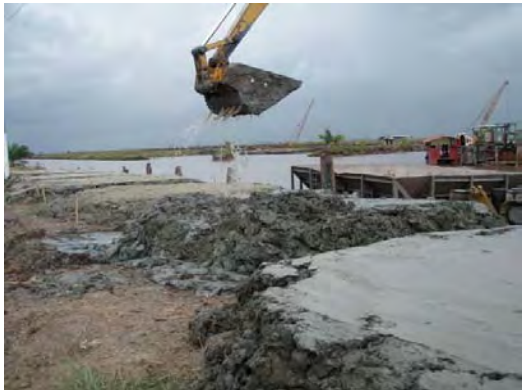
Ph-11 Case2-2 (セメント 2 袋/m³) のセメント混合状況と撒きだし時の状態 (10/30)

10 分間以上にわたり混合作業を続けたが、土塊をセメント粉が包み込む状況に変化が生じなかった。これ以上の混合は無理と判断し、撒きだし、整形を行った。整形に当たっては撒きだし面に散水した。

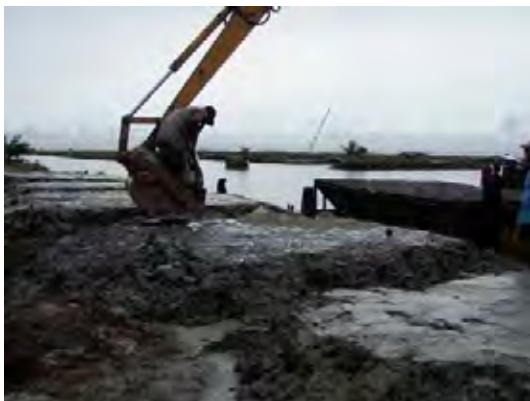
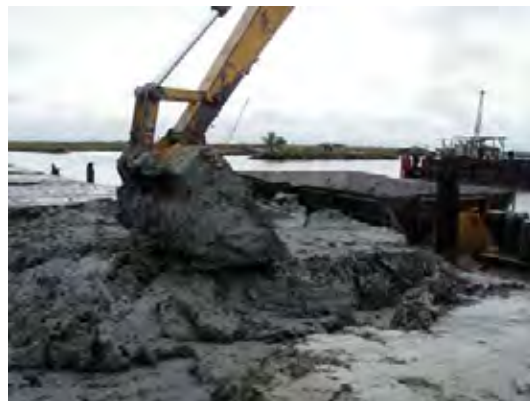
Ph-12 Case2-1 (セメント 1 袋/m³) のセメント混合状況と撒きだし時の状態 (10/31) : 前夜にかなり強い雨があったため、混合作業に入る仮置き土の含水比状態が前 2 ケース (Case2-2, 2-3) よりも少し高めとなった。混合状態は Case2-2, 2-3 よりも良好である。混合作業に 12 分を費やし撒きだし、整形に入った。

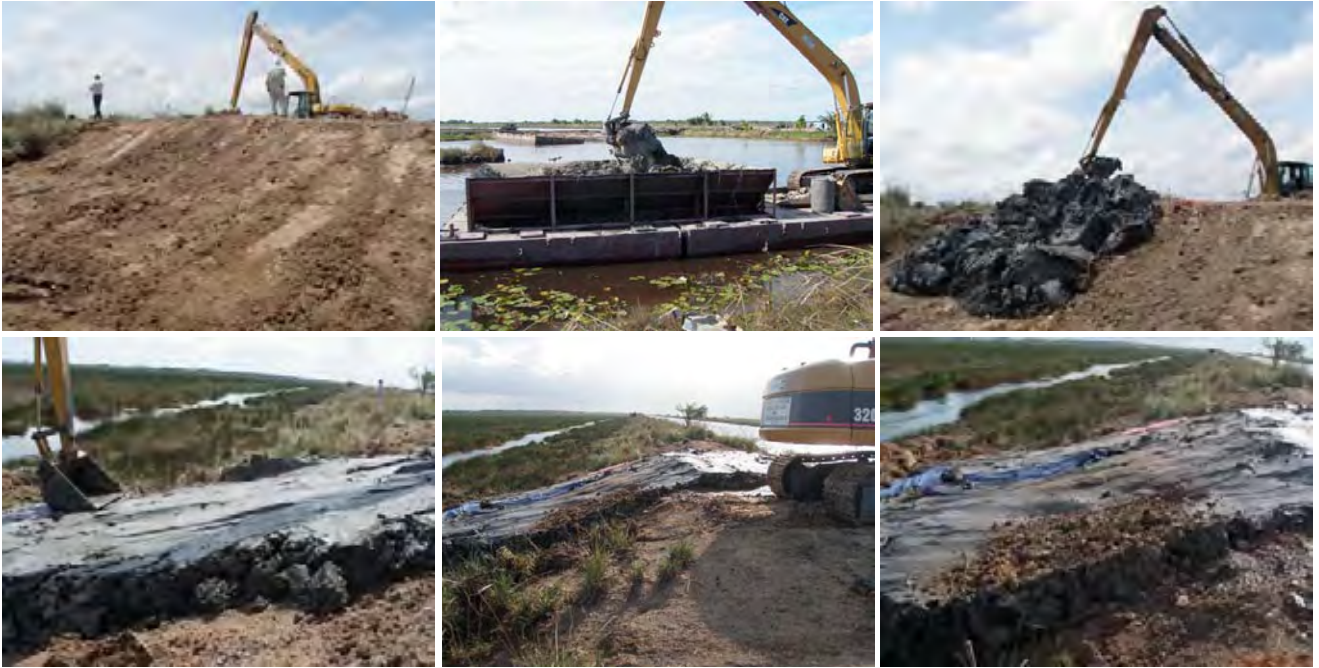
Ph-13 Case-3 (セメント 1.5 袋/m³) のセメント混合状況と撒きだし時の状態 (11/3) : 実際に斜面上に撒きだした場合の、自荷重による基礎の沈下に伴うクラックの発生、撒き出し土表面の乾燥による収縮クラック発生防止策の検討を目的として、追加ケース Case-3 を実施することとし、斜面上にセメント混合割合 1.5 袋/m³ として収容ビン内で 40m³ を混合し撒きだした。撒きだし面上に、土砂被覆、ブルーシート被覆、カーペット (含水) 被覆、露出、の 4 状態を設定し、クラックの出現・発達状態を観察することとした。本作業を通じ、粘土・セメント混合土の粘着性が高いために、なかなか「きれいな仕上げ」が難しいことが明らかとなった。

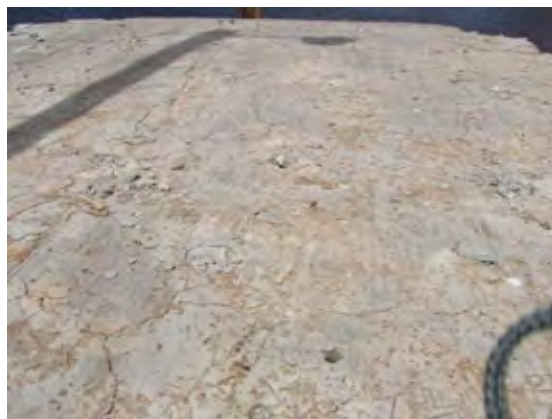
Case1-3; 11/7 時点 (施工後 11 日目)

セメント混合割合が大きくなるほど強度は大きくなり、クラックの発生が抑制される。

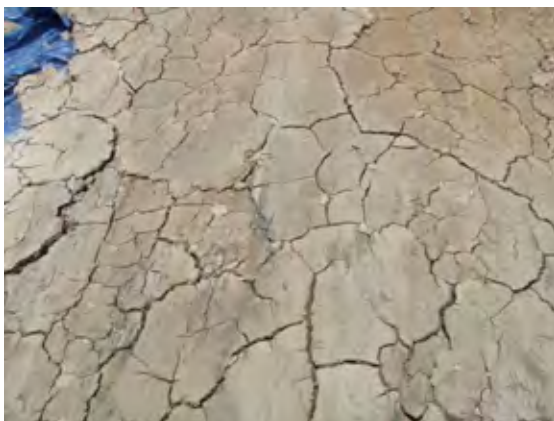
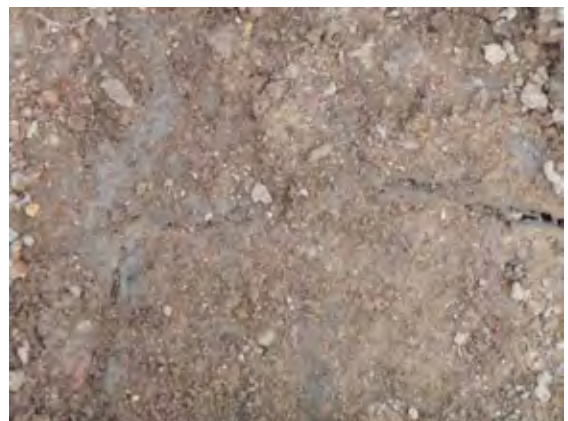
被覆はクラック発生を抑制する上で効果的であるが、乾燥収縮現象が生じればクラックは発生する。

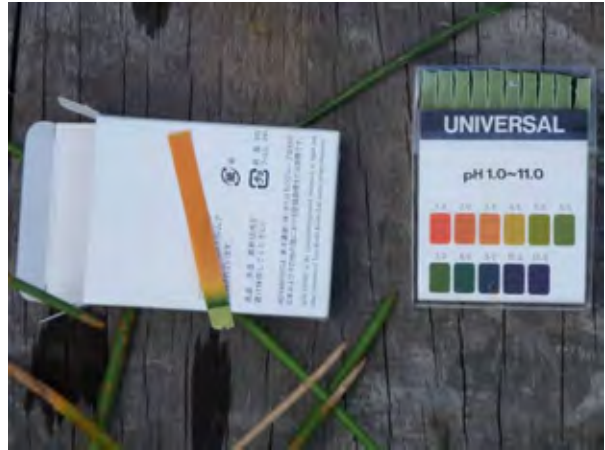
No.1 Point (浸透水の水溜まり・東側堤背面)

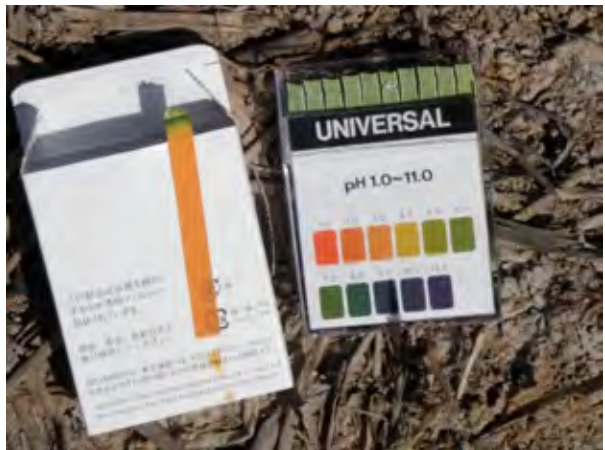
No.2 Point (浸透水の水溜まり・東側堤面)

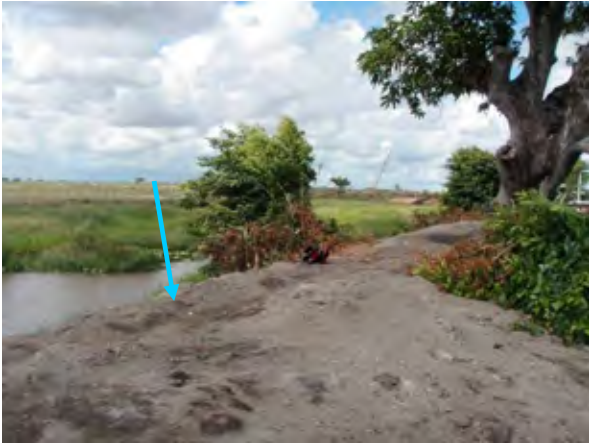
No.4 Point (東側堤背面遊水池・堰堤沿い水路)

Ph=6.0 (mildly)

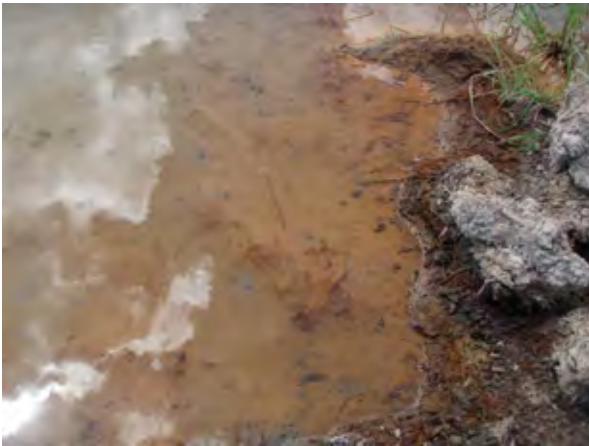
強酸性の原因推定

上の写真中の赤色の沈殿物が水酸化第3鉄 (赤さび, $\text{Fe}(\text{OH})_3$) であるとする、強酸性の原因は、地盤を構成する土層中に含まれた硫化鉄(FeS_2) が水と空気に反応して水酸化第2鉄に変化する際に共成する硫酸(H_2SO_4)の、硫酸イオン SO_4^{2-} によるものと推測される。

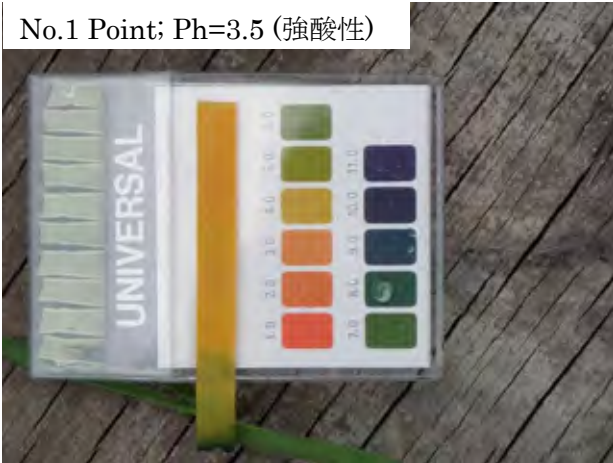
No.1 Point; Ph=3.5 (強酸性)

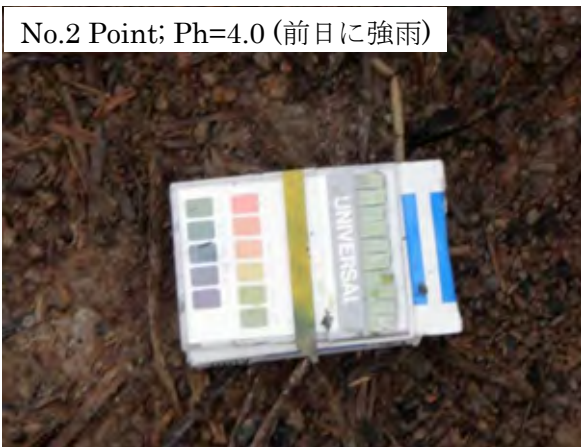
No.2 Point; Ph=4.0 (前日に強雨)

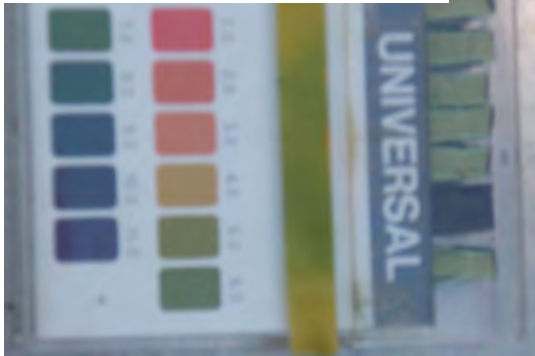
La Bonne Mere, 前面水路; Ph=5.0

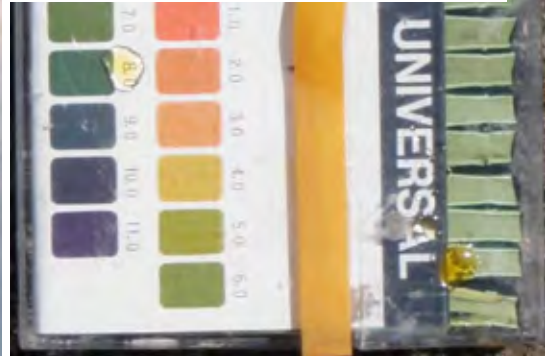
La Bonne Mere, 後背水溜り; Ph=3.0

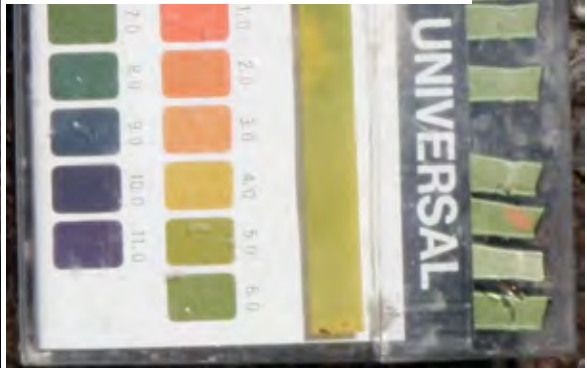
Old Shanks, 後背水溜り; Ph=4.5

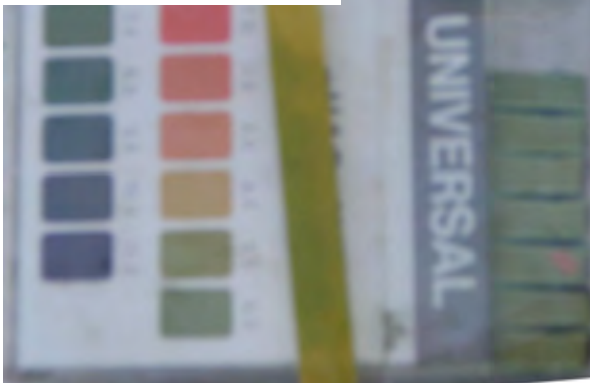
Hope, 前面水路; Ph=4.5

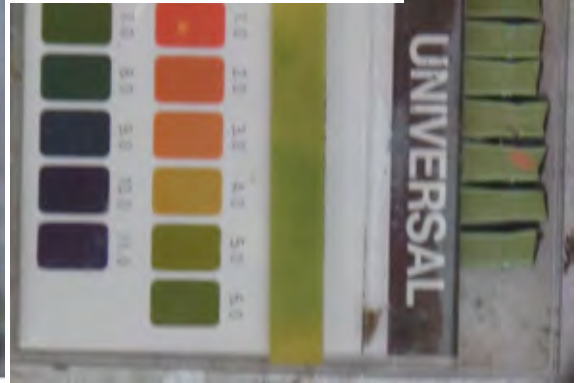
Nabarlis, 前面水路; Ph=4.5

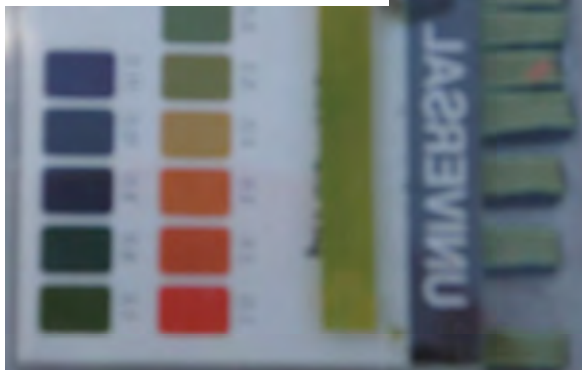
Enmore, 前面水路; Ph=5.0

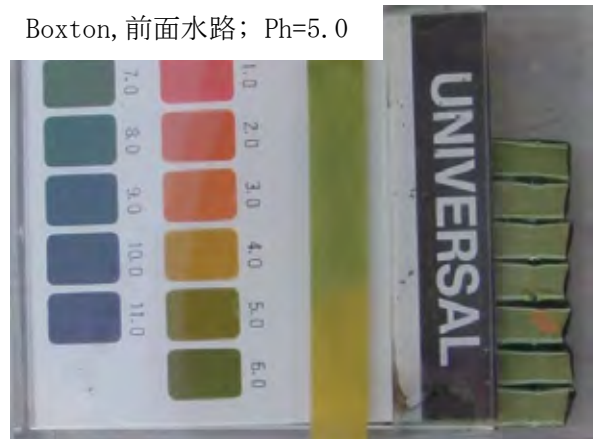
Boxton, 前面水路; Ph=5.0

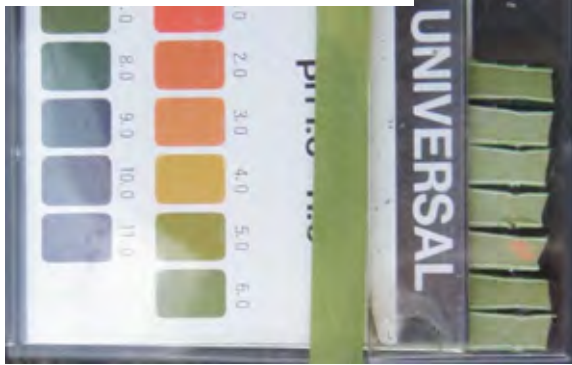
Annadale, 前面水路; Ph=4.5
