## 資 料

## 1. 道路状況写真

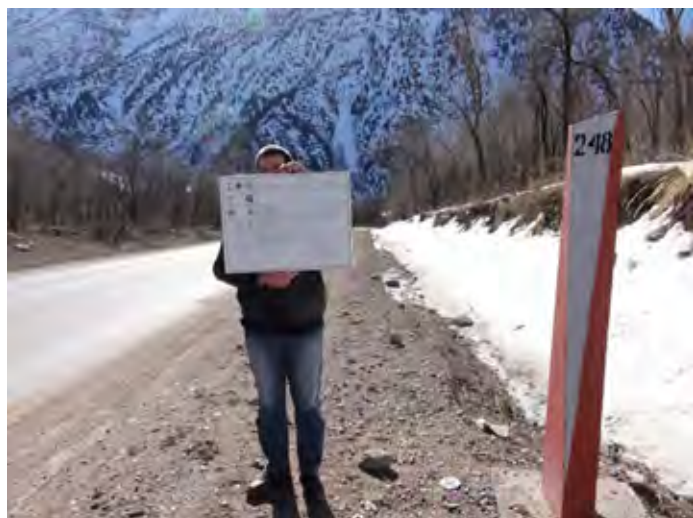
248K+000

調査対象道路 起点

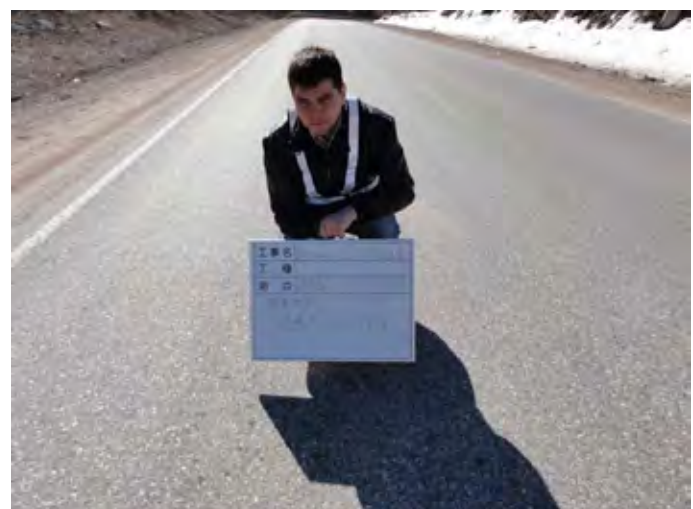
ビシュケク方向

路面状況は良好

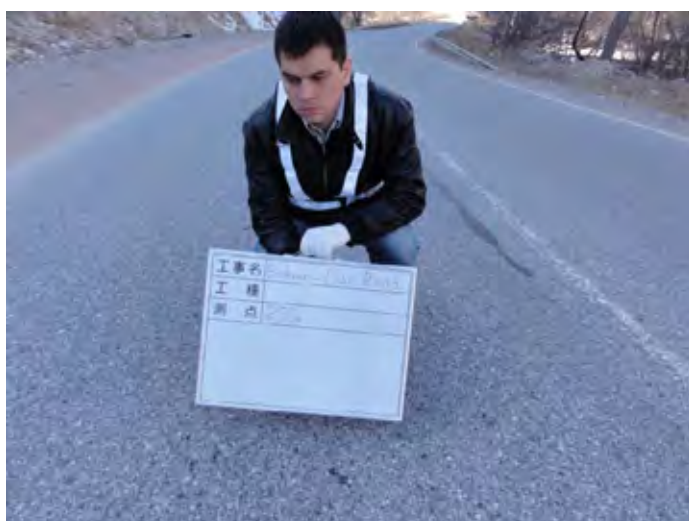
ビシュケク方向

路面状況は良好

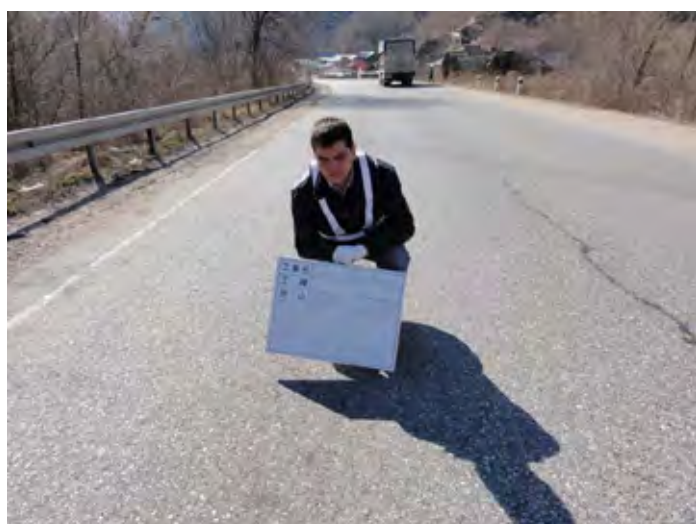
ビシュケク方向

路面状況は良好

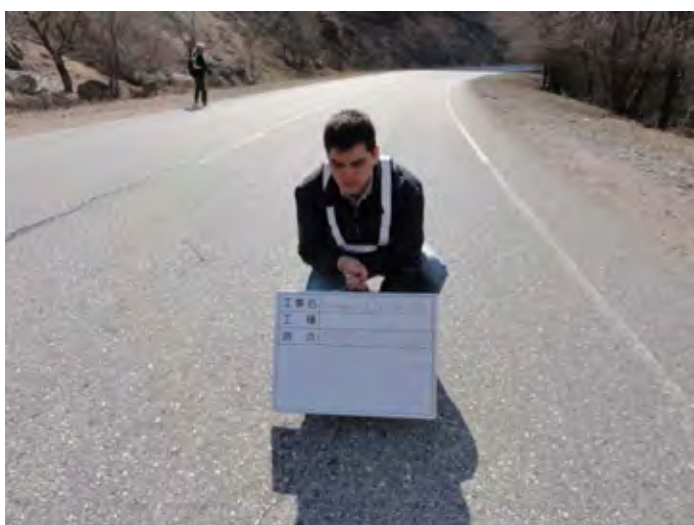
ビシュケク方向

路面状況は良好

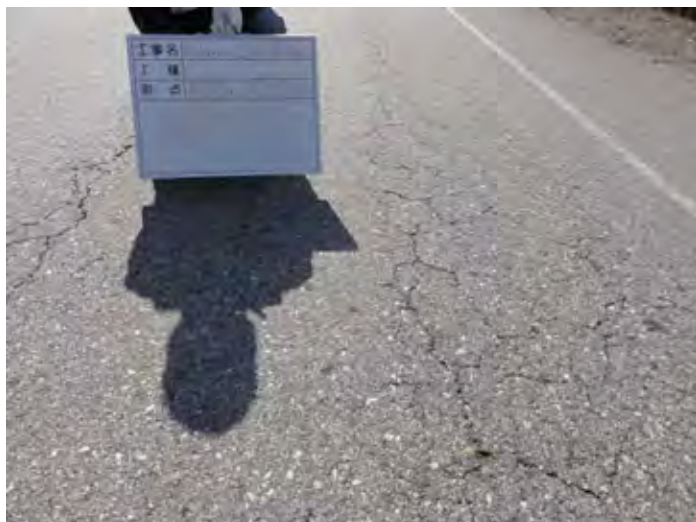
265K+020

線状クラック

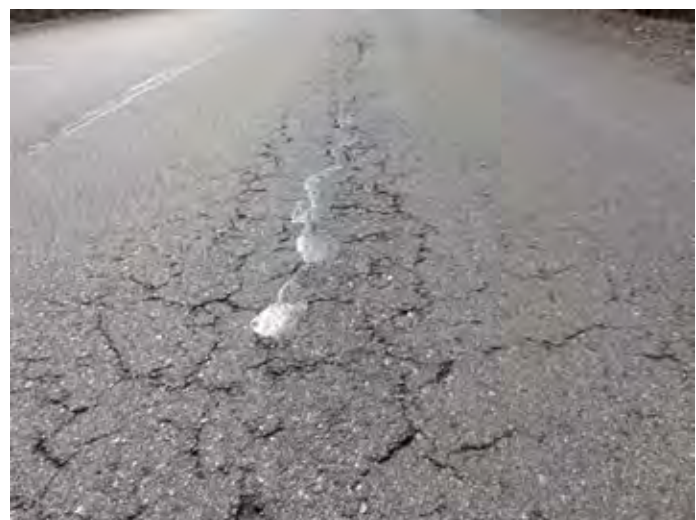
面状クラック

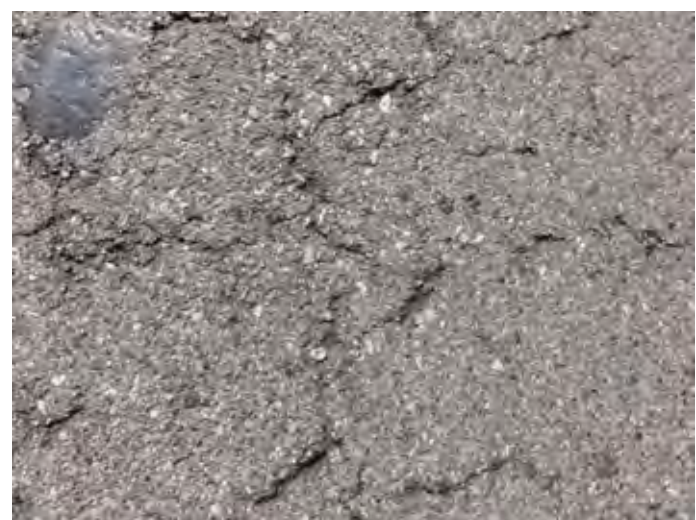
面状クラック

クラック詳細

クラック幅=約 2.5-3mm

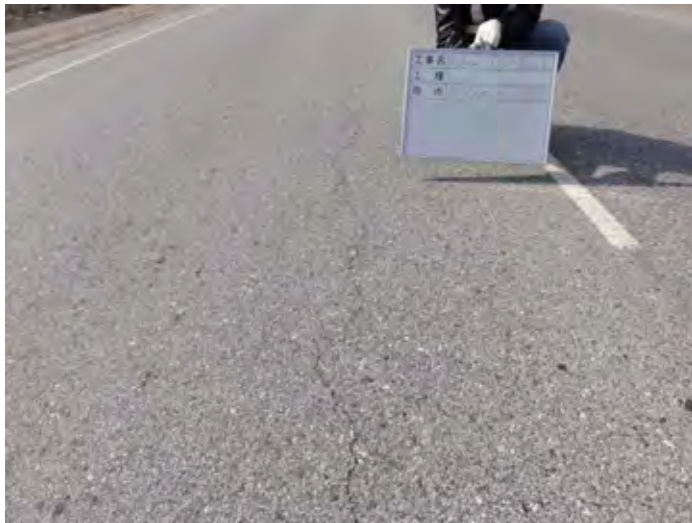
269+900

線状クラック

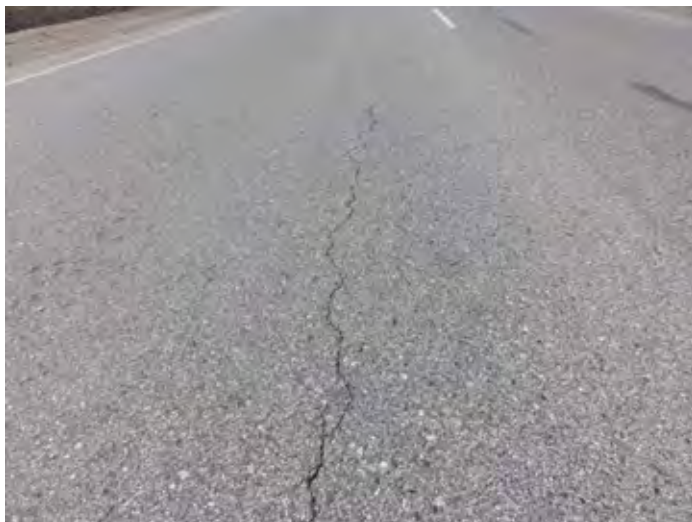
線状クラック

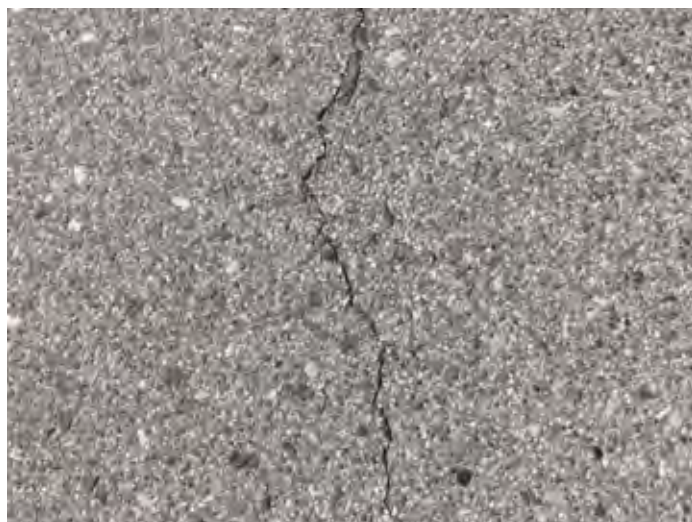
線状クラック

線状クラック詳細  
クラック幅=約 2.5mm

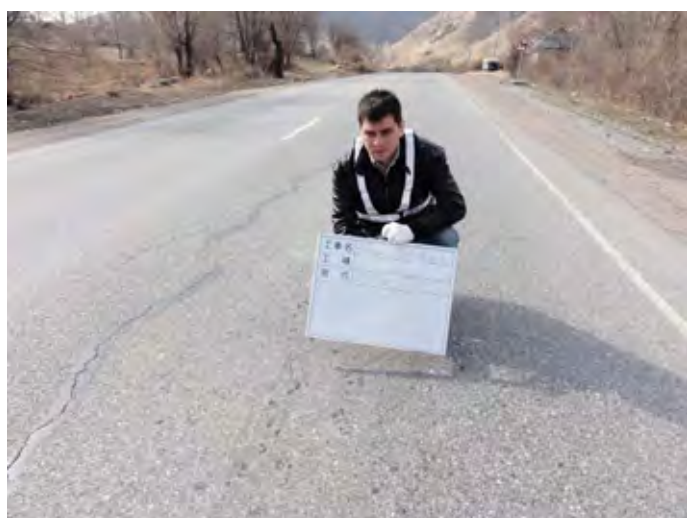
ビシュケク方向

シーリングによるクラック補修跡がある  
クラックが再度広がってきている

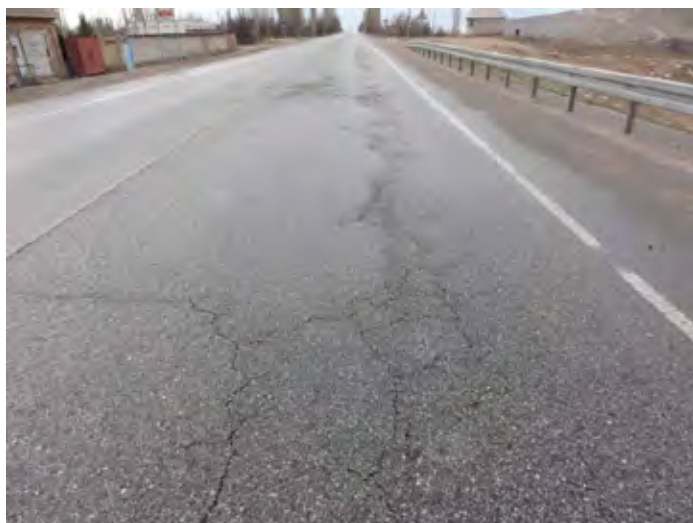
274K+700-900

面状クラック

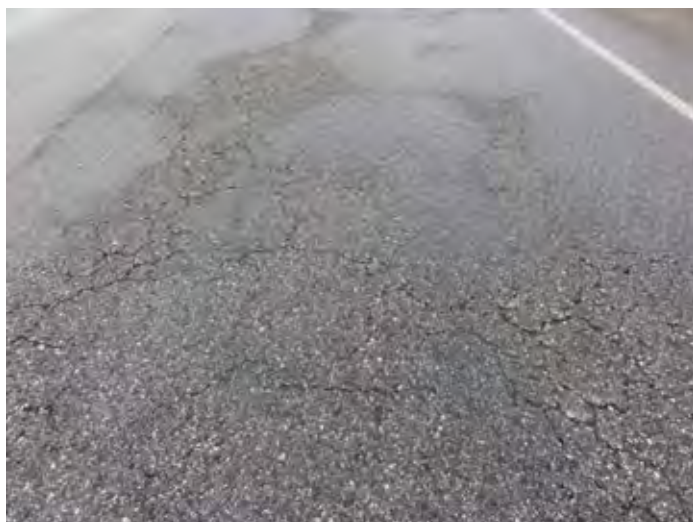
面状クラック

幅 1.5m

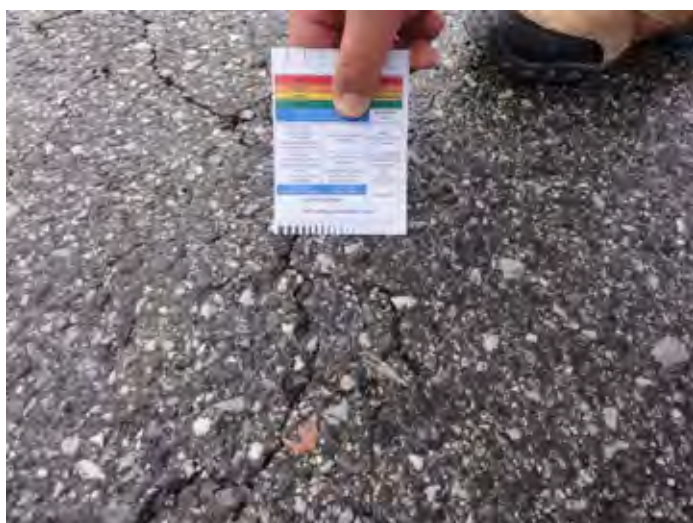
面状クラック

一部、亀甲状に細かくクラックが入っている

クラック幅=約 2.5mm

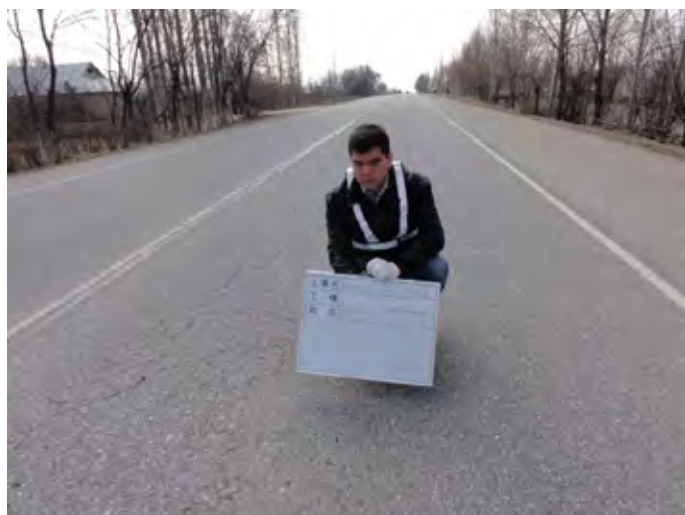
ビシュケク方向

路面状況  
線状クラックが入っている

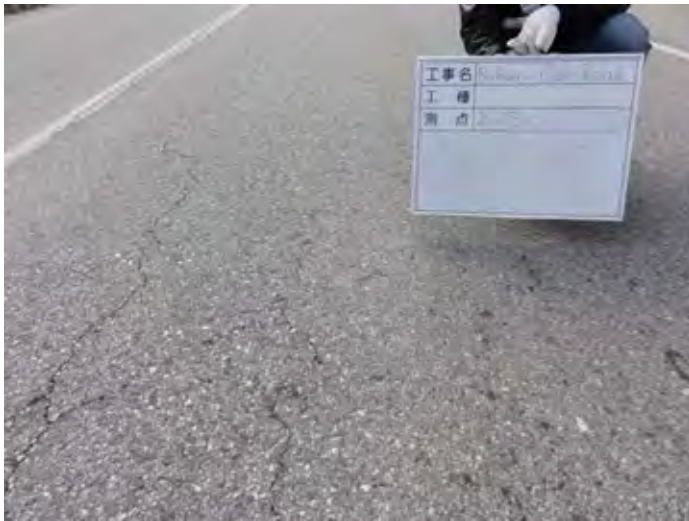
275K+000-100

面状クラック

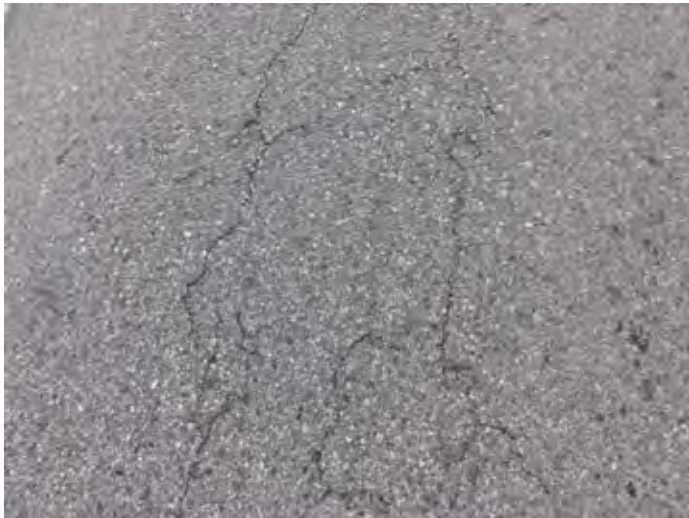
面状クラック

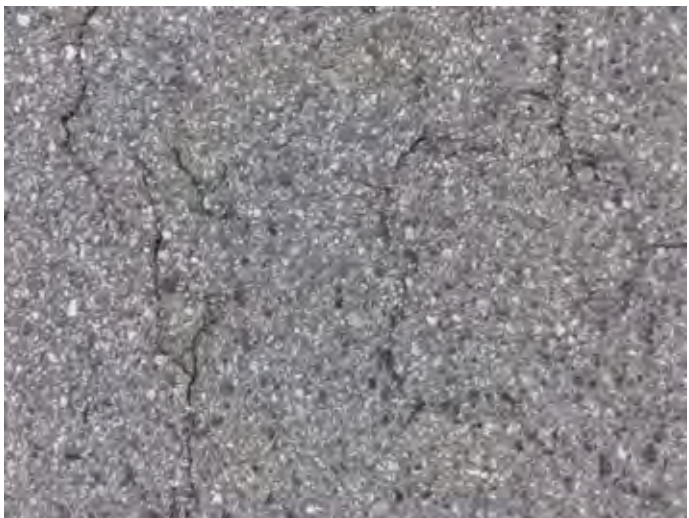
面状クラック

クラック詳細  
クラック幅=約 2.0mm

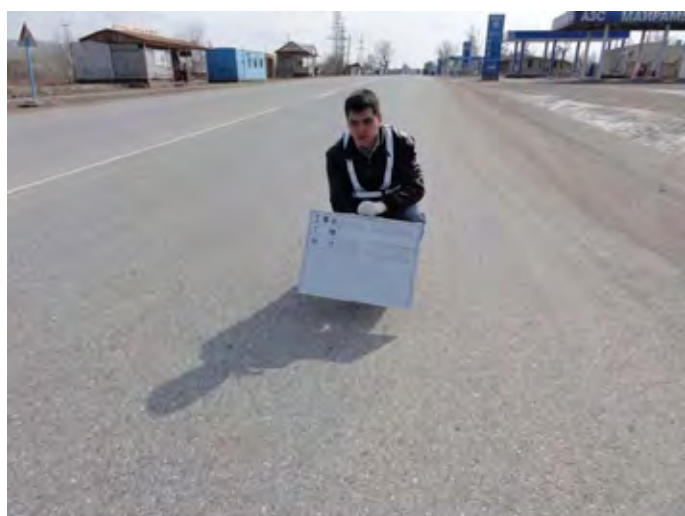
ビシュケク方向

路面状況は良好

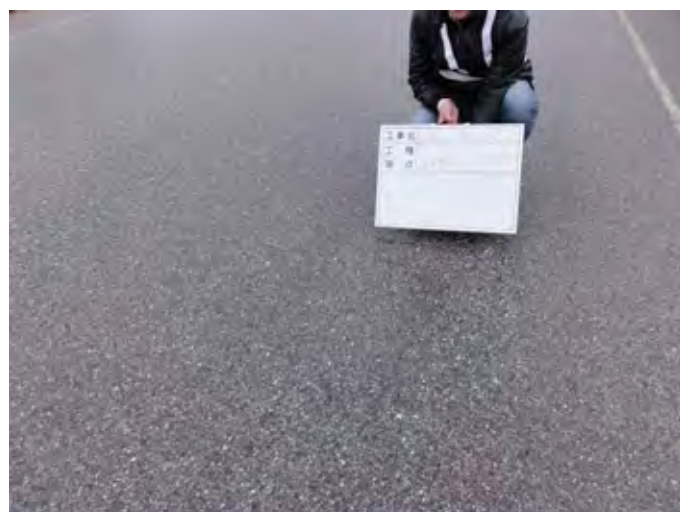
オシュ方向

路面状況は良好

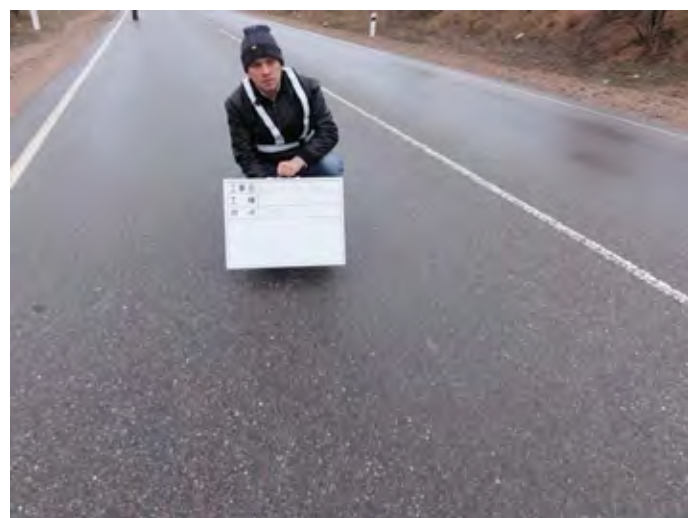
オシュ方向

路面状況は良好

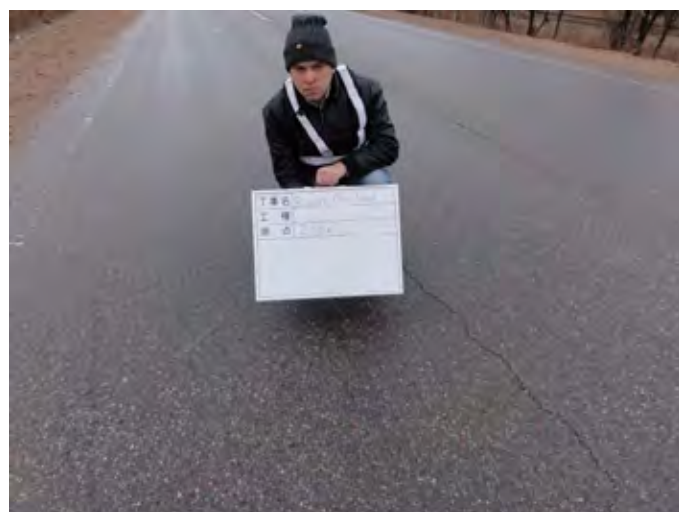
路面詳細  
線状クラックが入っている

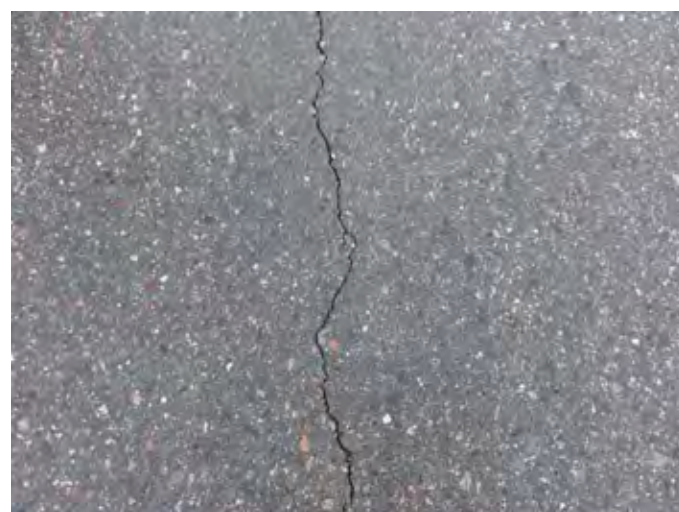
路面詳細  
クラック幅=約 2mm

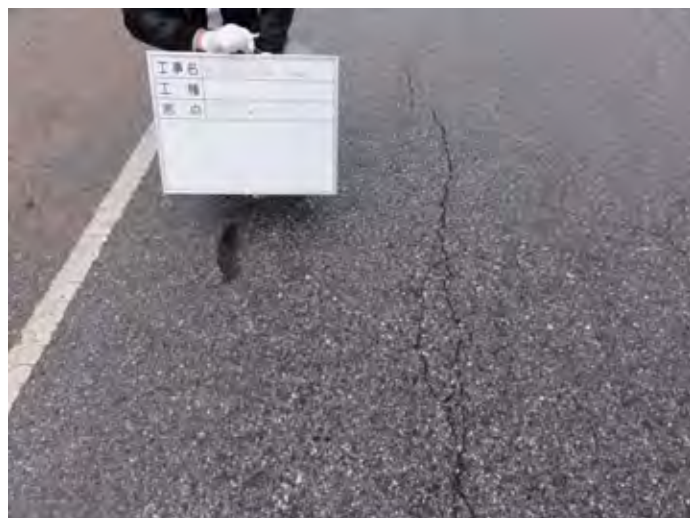
299K+700-750

線状クラック

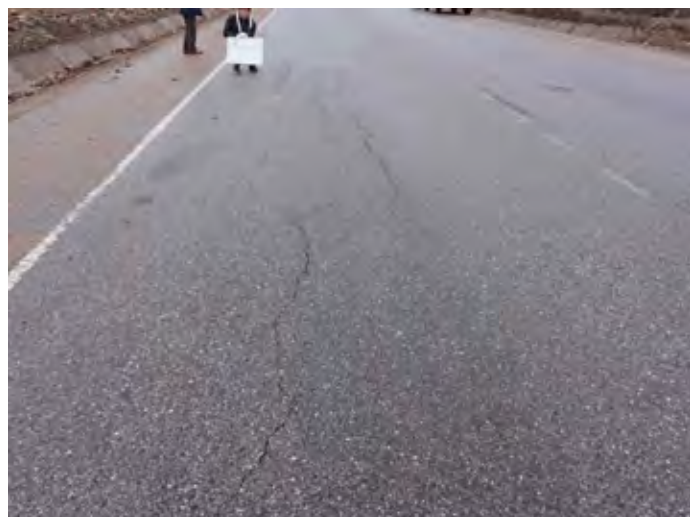
線状クラック

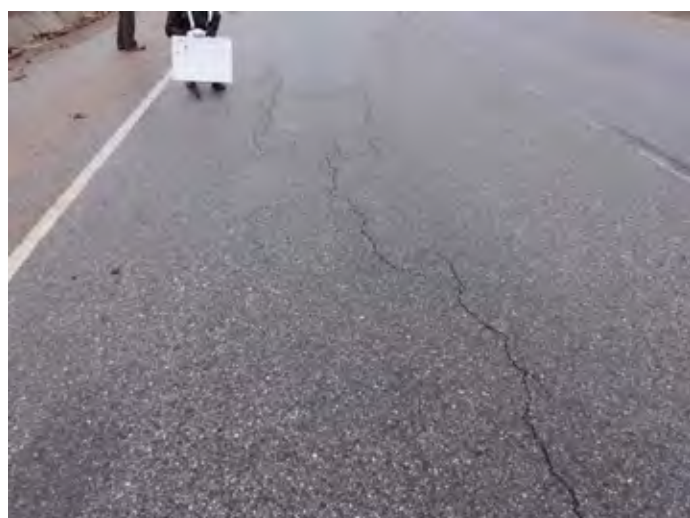
線状クラック  
クラック幅=約 2.5mm

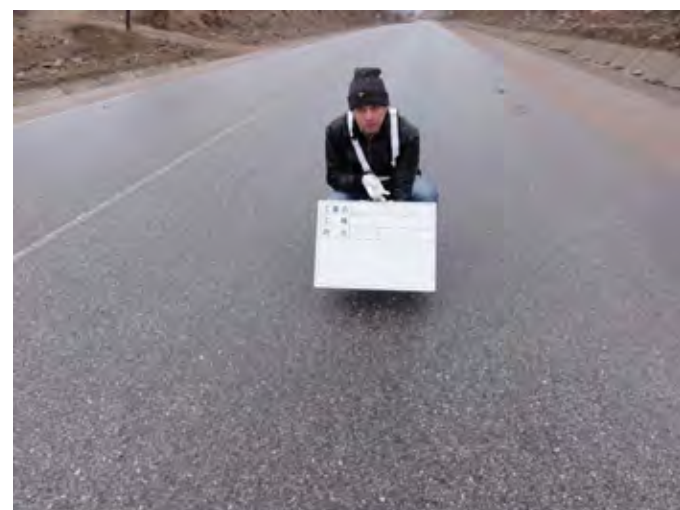
路面状況  
線状クラックが入っている

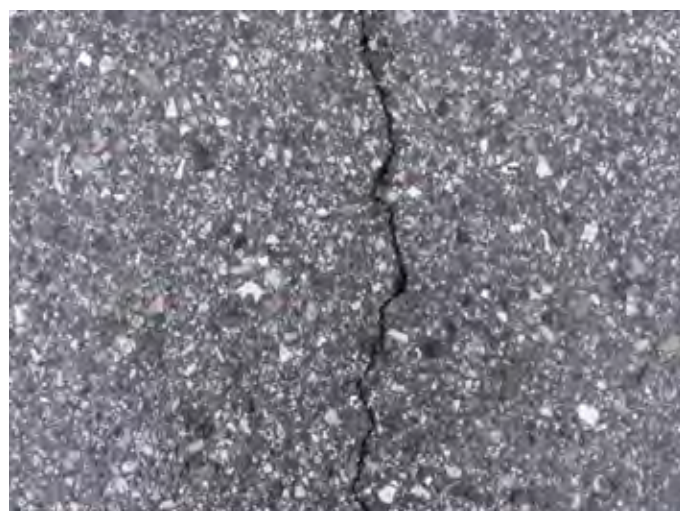
路面詳細  
クラック幅=約 2.5mm

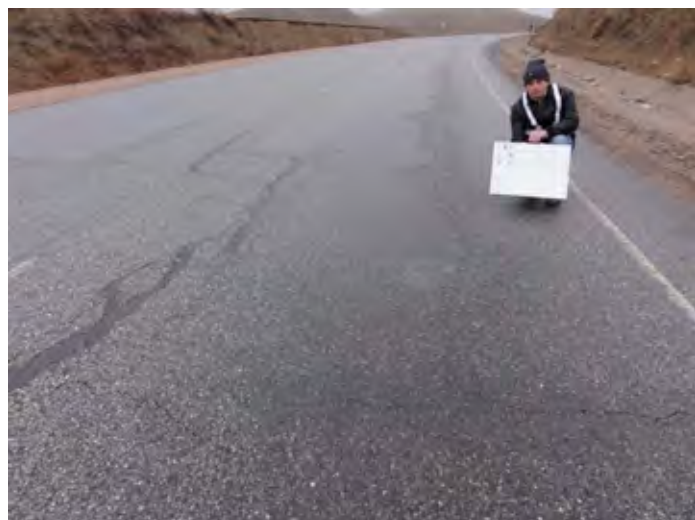
301K+500-600

線状クラック

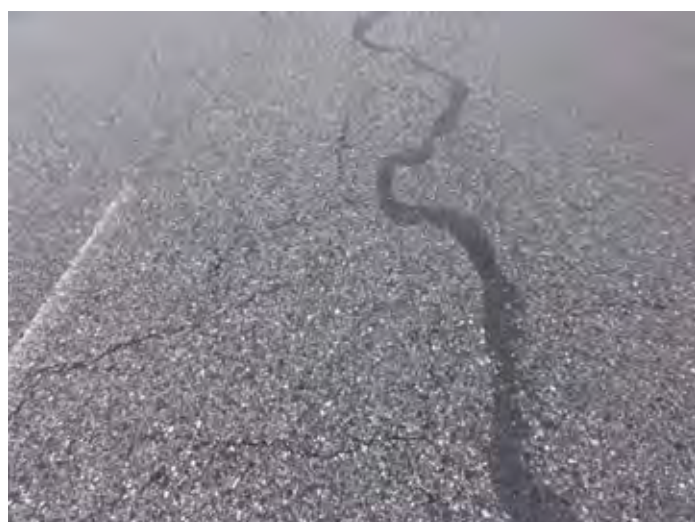
面状クラック

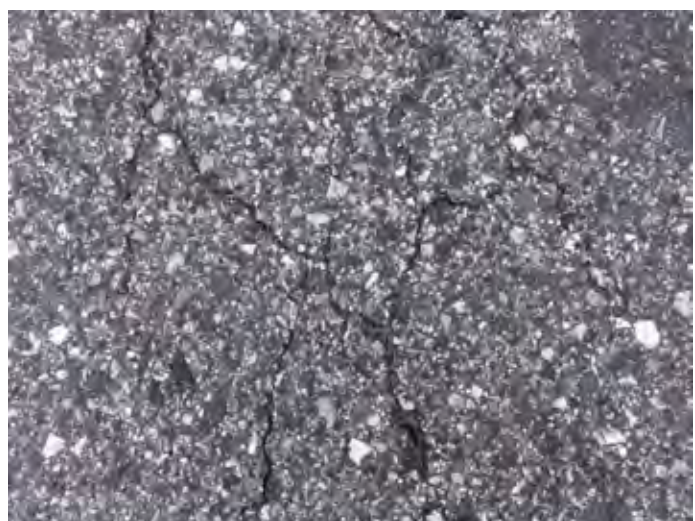
面状クラック詳細  
クラック幅=約 2.0mm

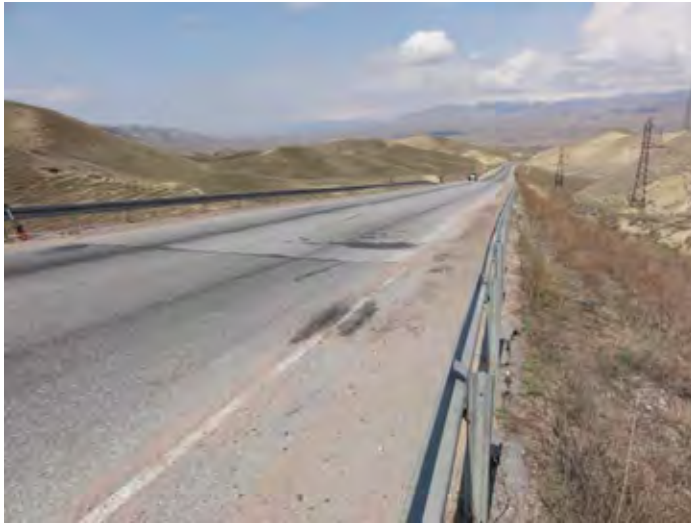
302K+100

路面沈下  
延長 112m×幅 9m

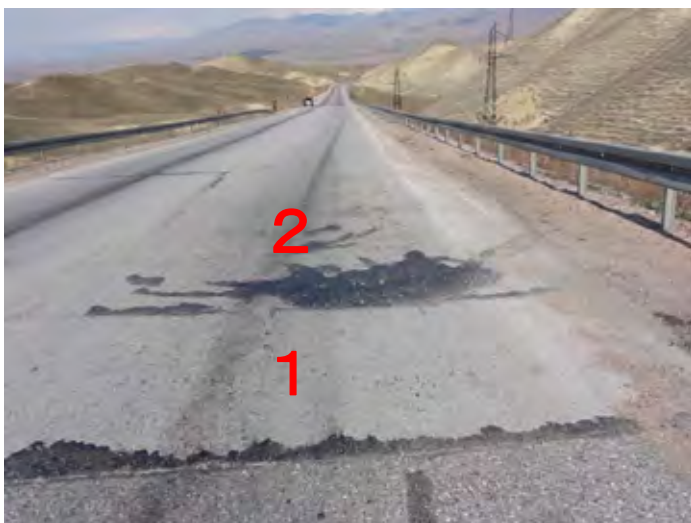
補修跡が 2 回ある

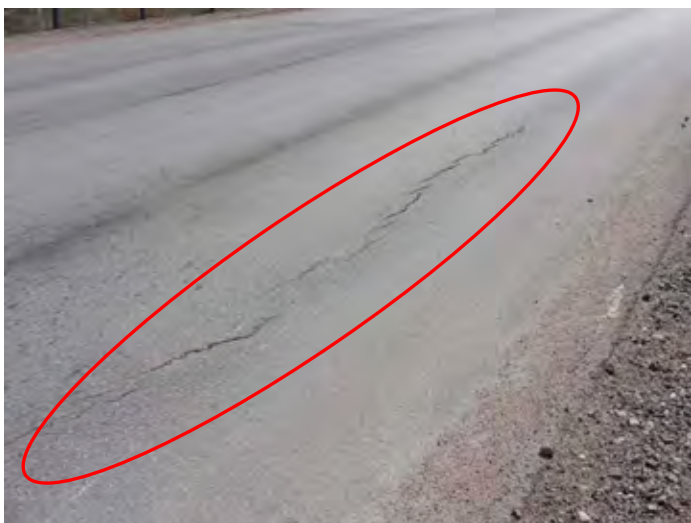
沈下が進行しているため、路肩側に  
クラックが入っている

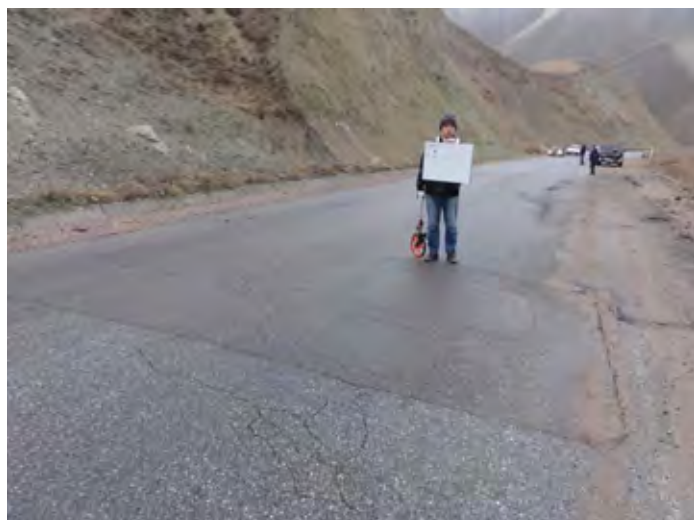
302K+900

路面沈下  
延長 27m×幅 8m

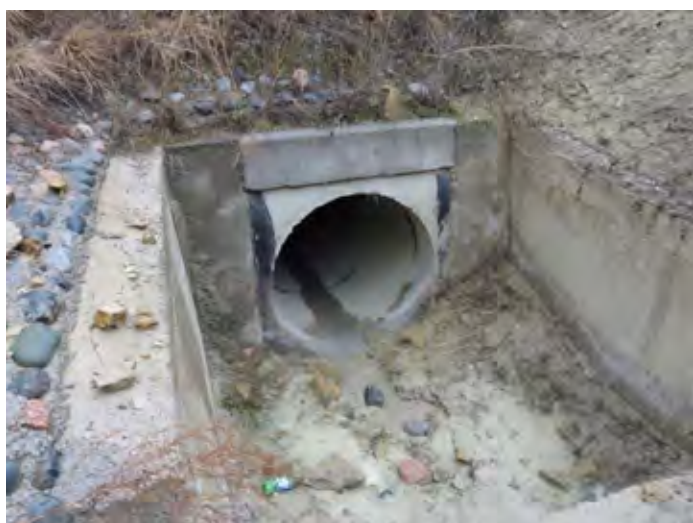
集水升および  
パイプカルバート φ1.5m

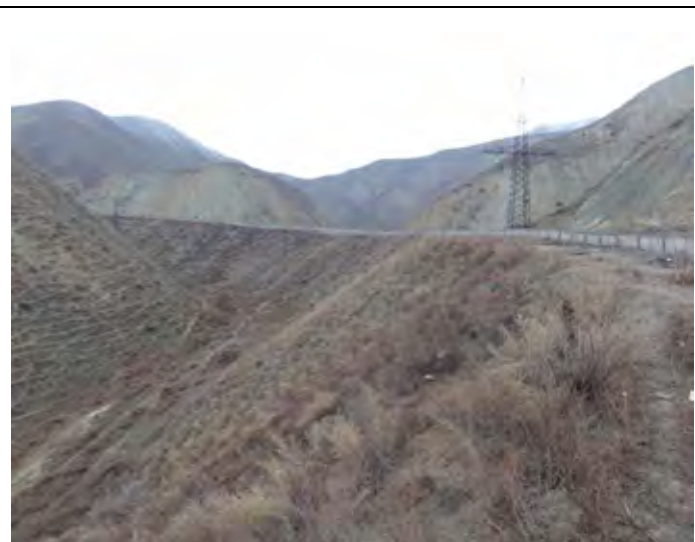
谷側の盛土法面

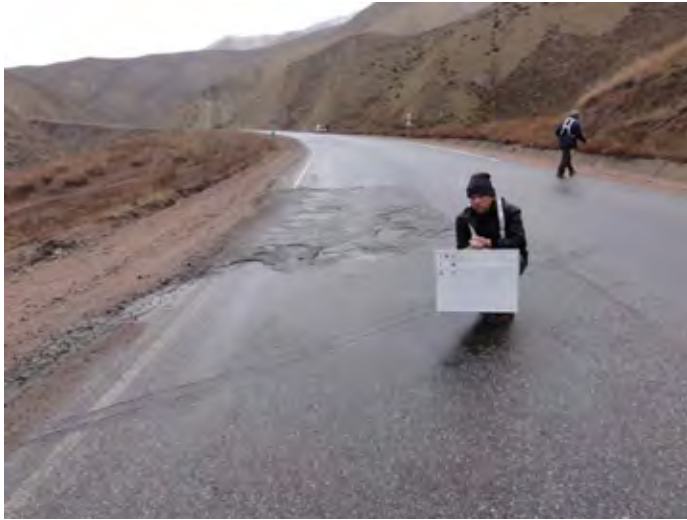
303K+800

路面沈下  
延長 14m×幅 5m

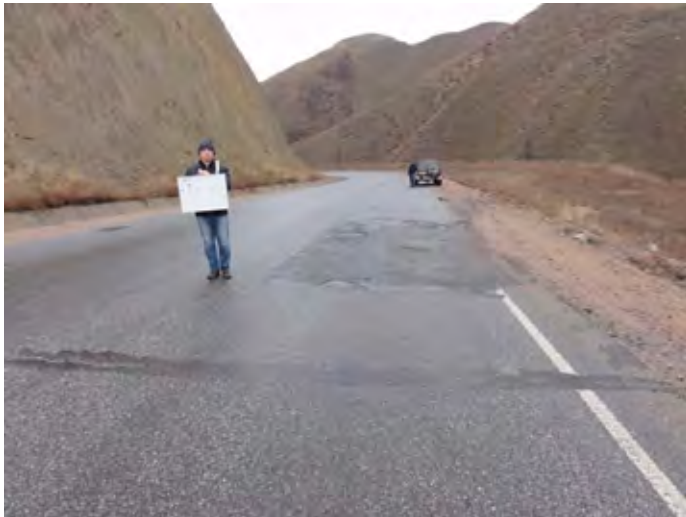
路面沈下  
谷側の路線が沈下

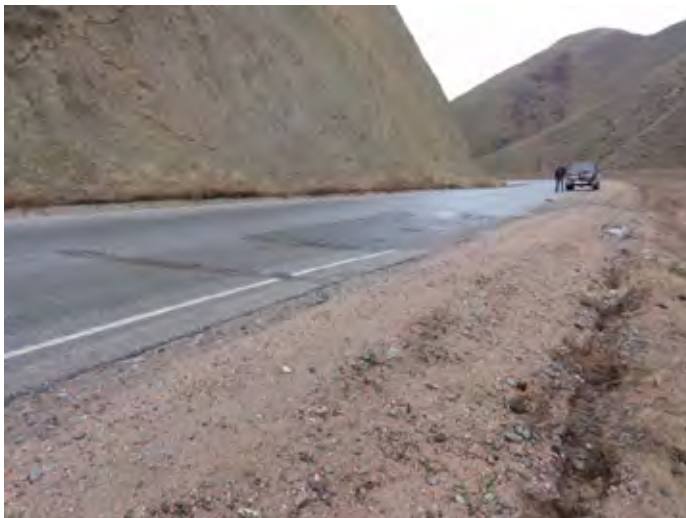
山側の切土法面および  
谷側の盛土法面

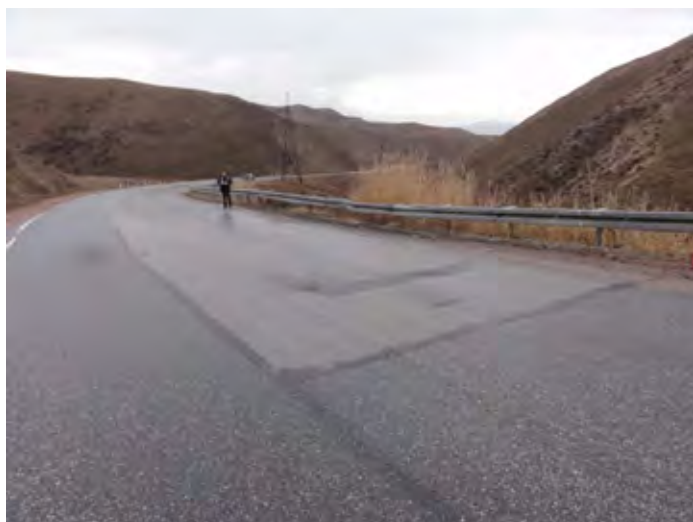
303K+920

路面沈下  
延長 18m×幅 6m  
谷側の路線が沈下

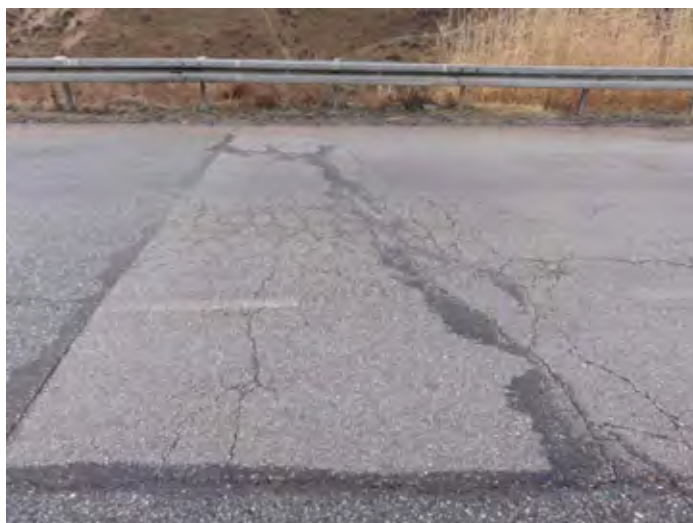
沈下部の面上クラック

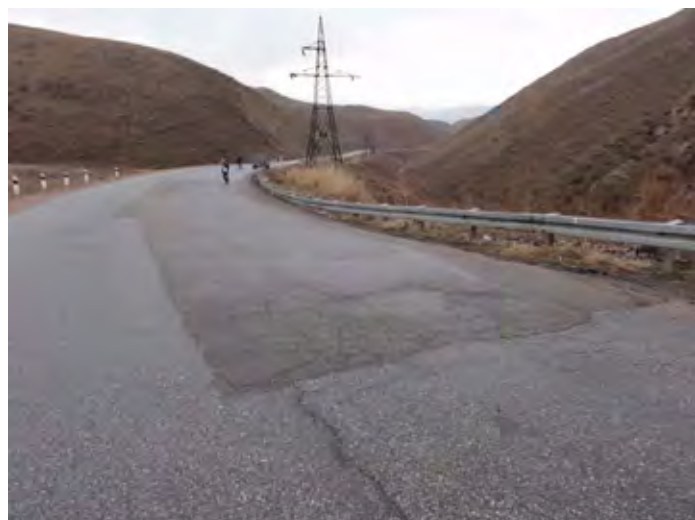
303K+940

路面沈下  
延長 20m×幅 6m  
補修跡に面状クラックが発生している

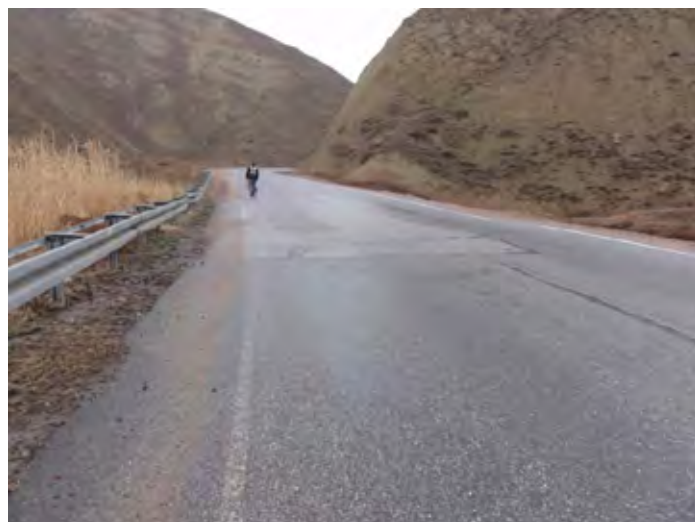
谷側の路線が沈下

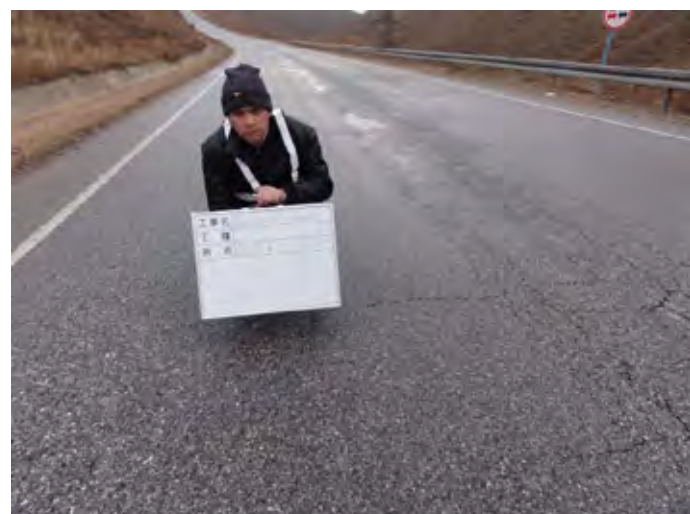
路面状況  
面状クラックが入っている

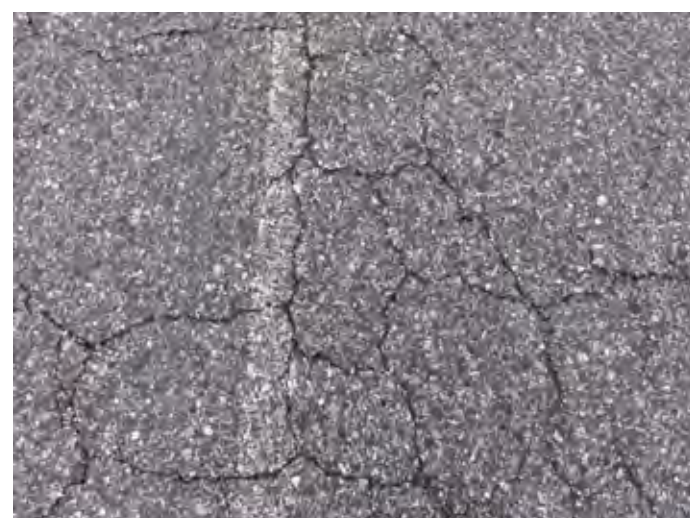
路面詳細  
クラック幅=約 2.5mm

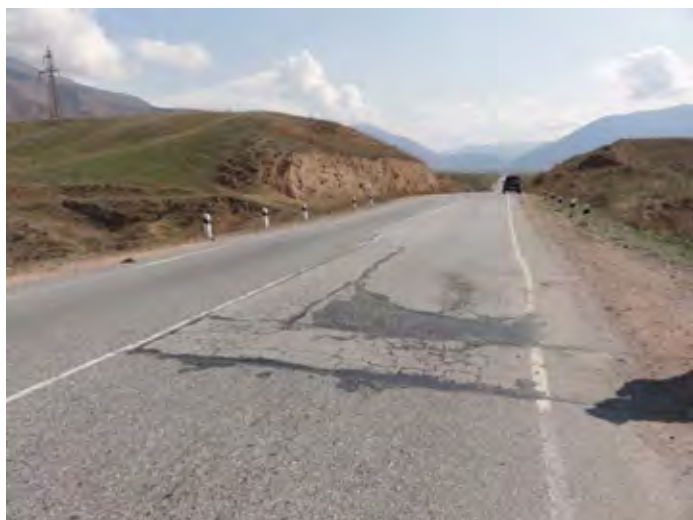
305K+600

路面沈下  
延長 42m×幅 6m  
補修跡 2 回有り

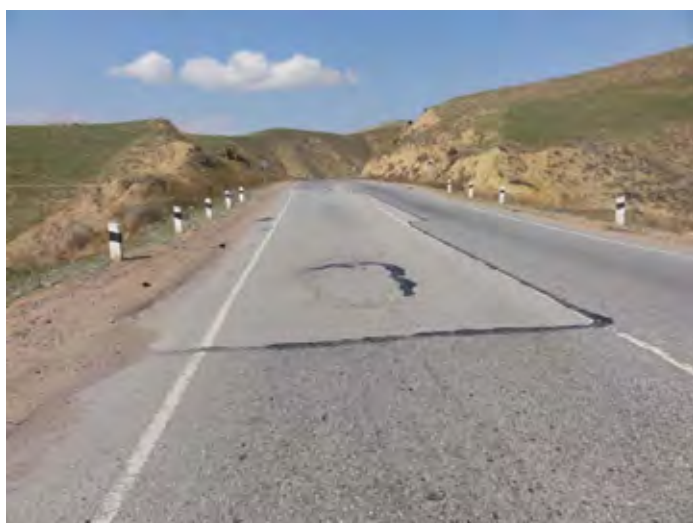
路面沈下

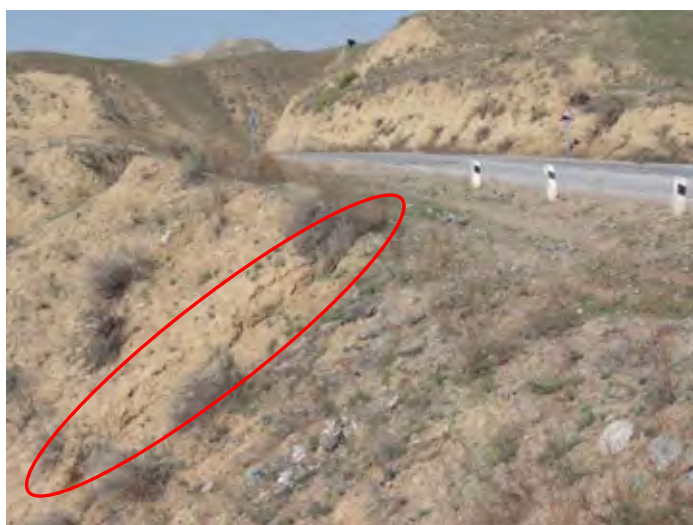
盛土法面の洗掘有り

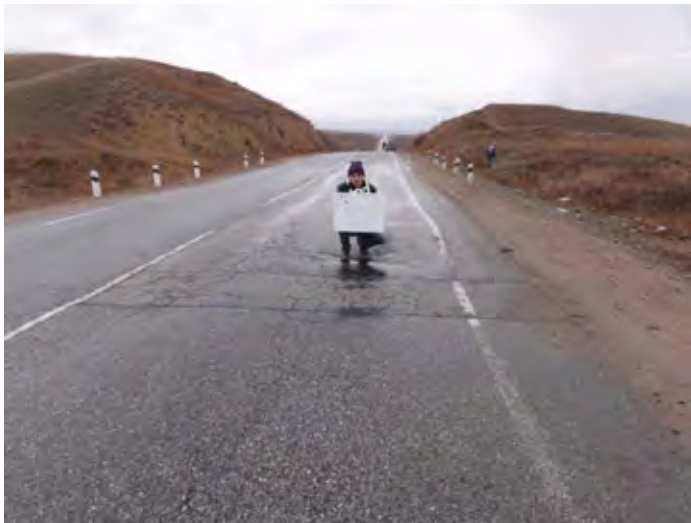
305K+700

路面沈下  
延長 34m×幅 4.5m

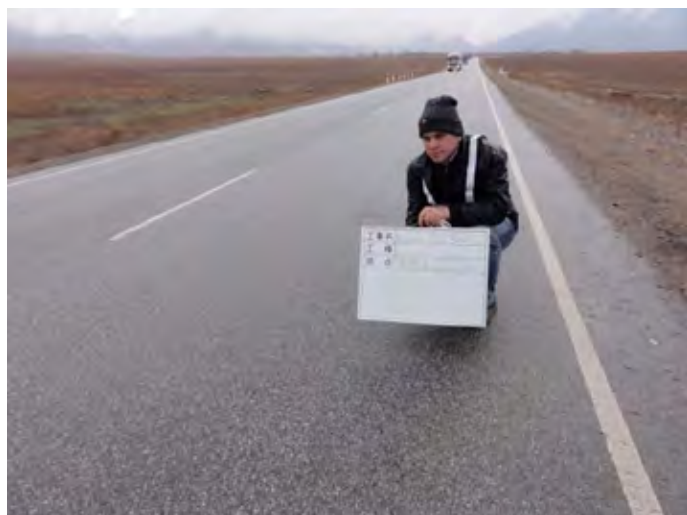
路面状況  
線状クラックが入っている

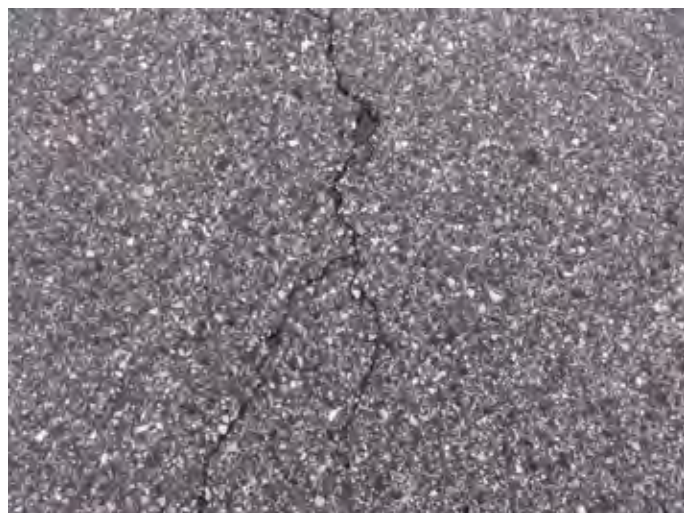
路面詳細  
クラック幅=約 2.5mm

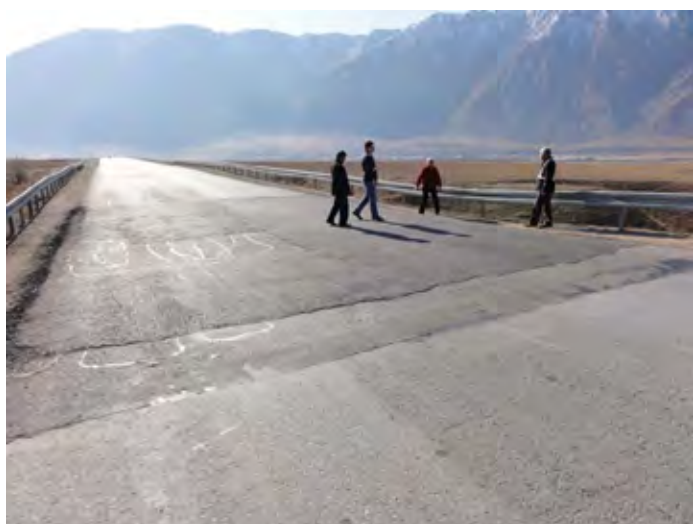
312K+700-750

路面沈下

延長 50m×幅 8.5m

2009年と2010年にオーバーレイ補修を実施したが、沈下している

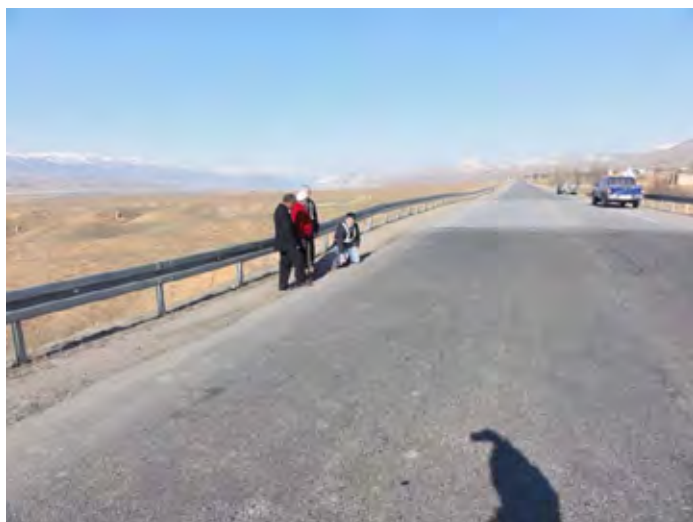
直線部で車輛の速度が高く、2010年には事故が発生している

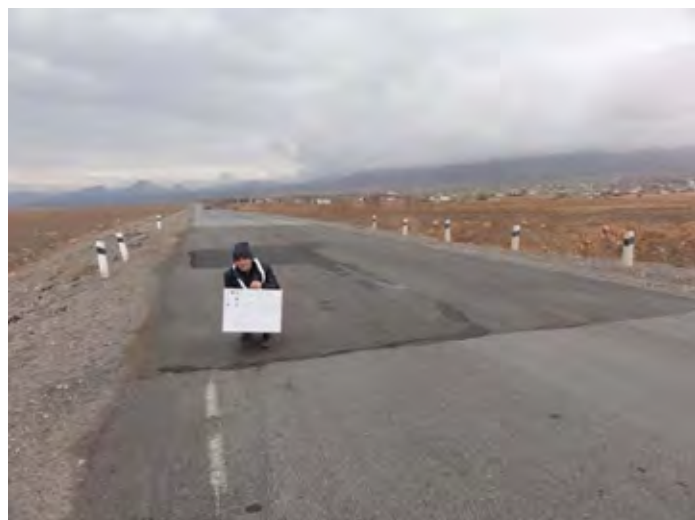
3 1 2 K + 9 0 0

路面沈下

延長 27m×幅 8.5m

2009 年と 2010 年にオーバーレイ補修を実施しているが沈下している

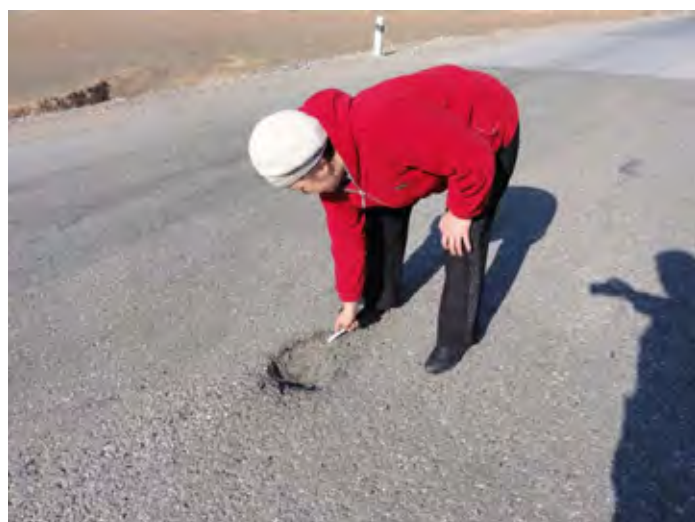
ポットホール

25cm×40cm

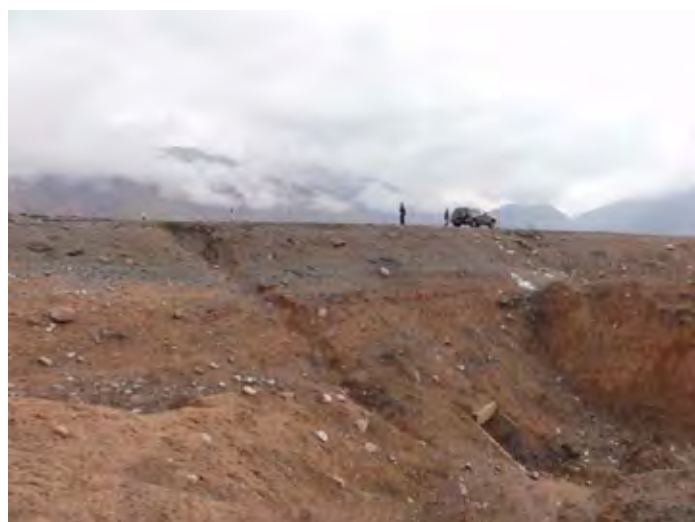
盛土法面が洗掘され、舗装下部まで進展している

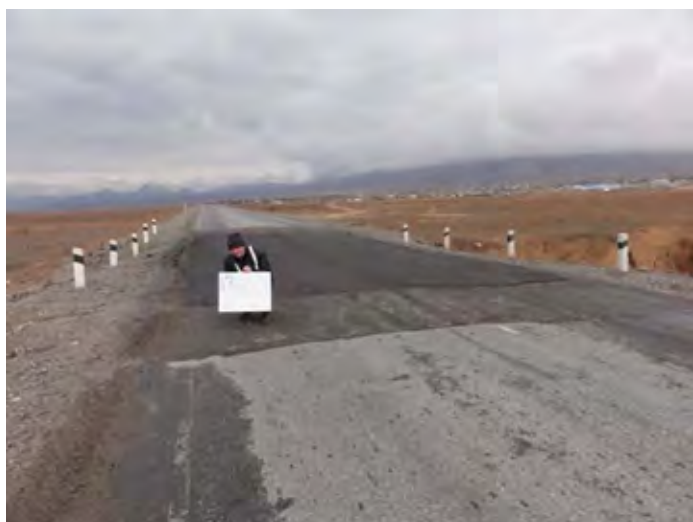
313K+100

路面沈下

路面沈下  
延長 20m×幅 8.5m

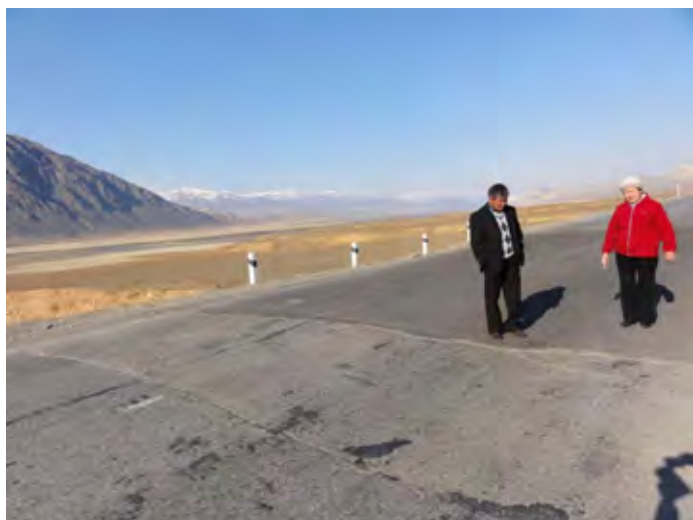
2009年と2010年にオーバーレイ施工を実施したが沈下している

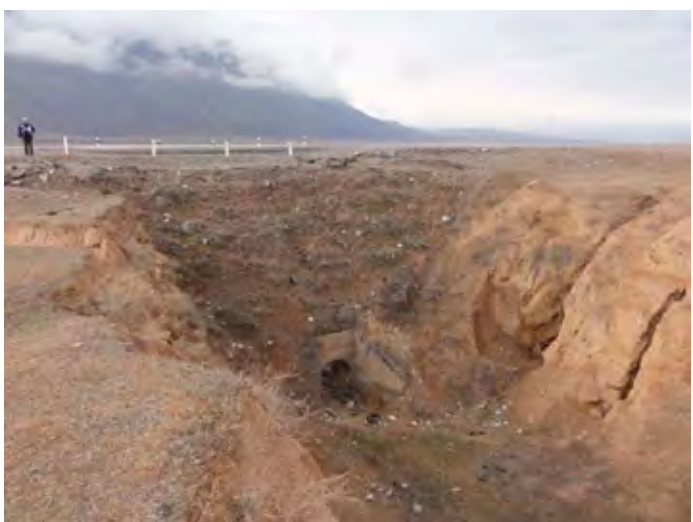
盛土法面  
パイプカルバートφ1.5m  
土砂で半分埋まっている

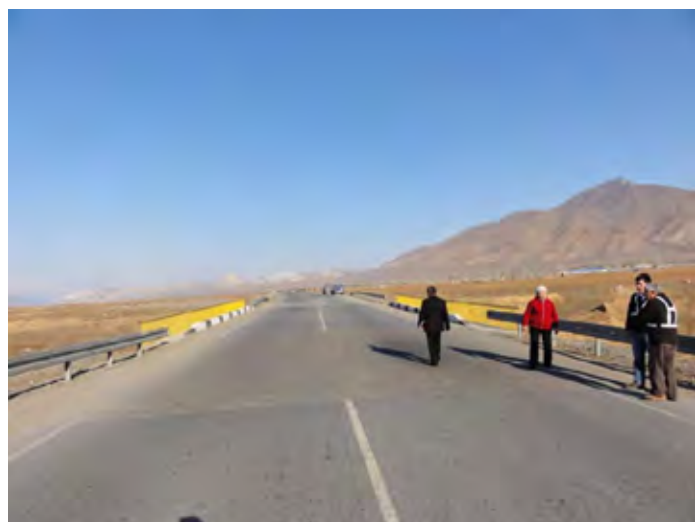
3 1 3 K + 6 0 0

路面沈下

路面沈下  
11m×11m  
No9 橋の踏掛部

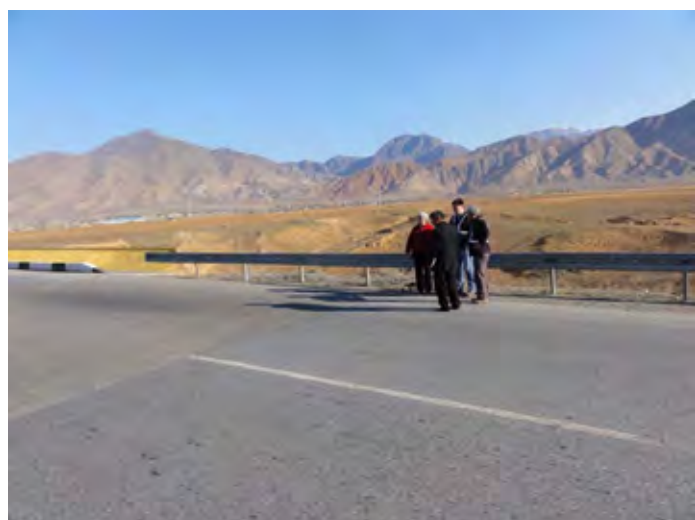
路面沈下

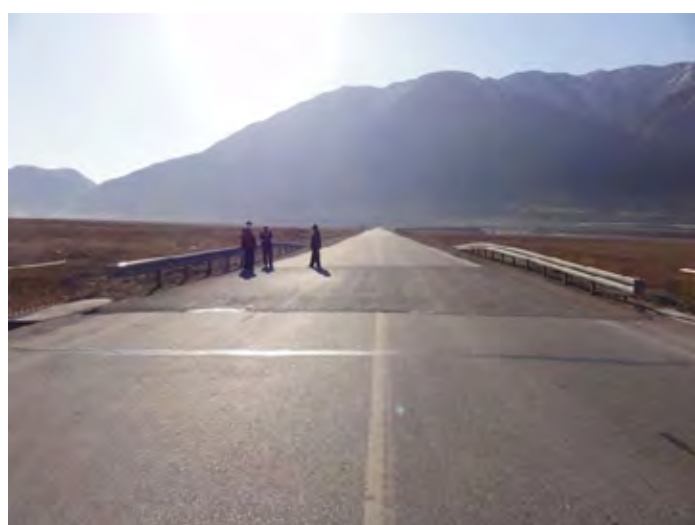
路面沈下
