## 資 料

## 1. 道路状況写真

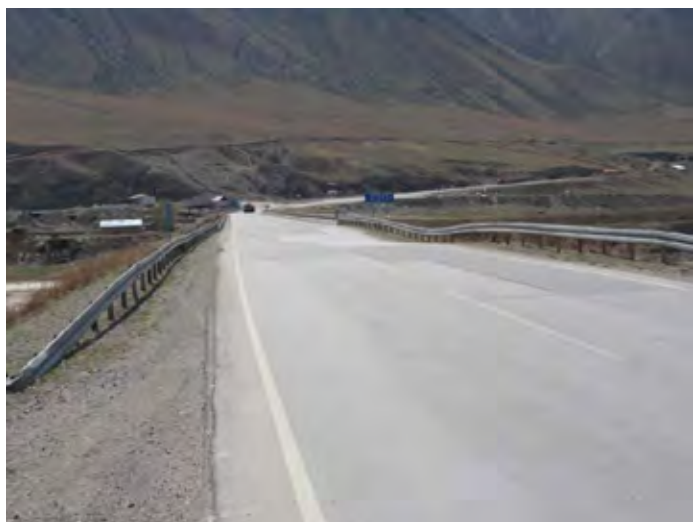
314K+300

路面沈下

路面沈下  
延長 92m×幅 8.5m  
ナリン橋（ビシュケク側）のアプローチ部  
沈下に伴いガードレールも湾曲している

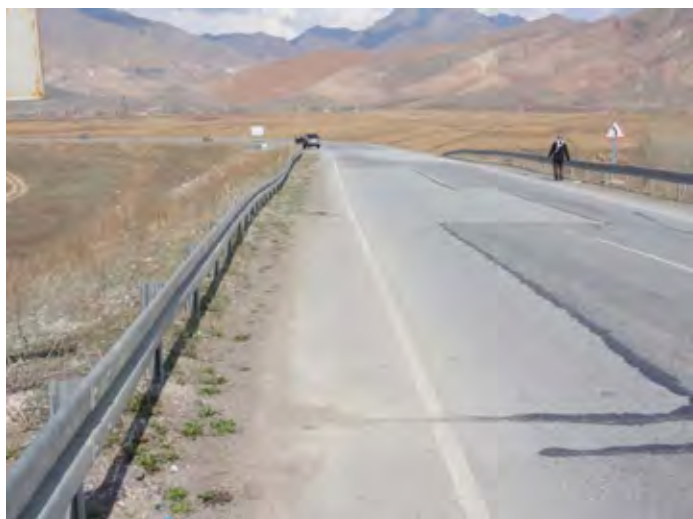
補修跡（施工時 2003 年）あるが沈下が継続した

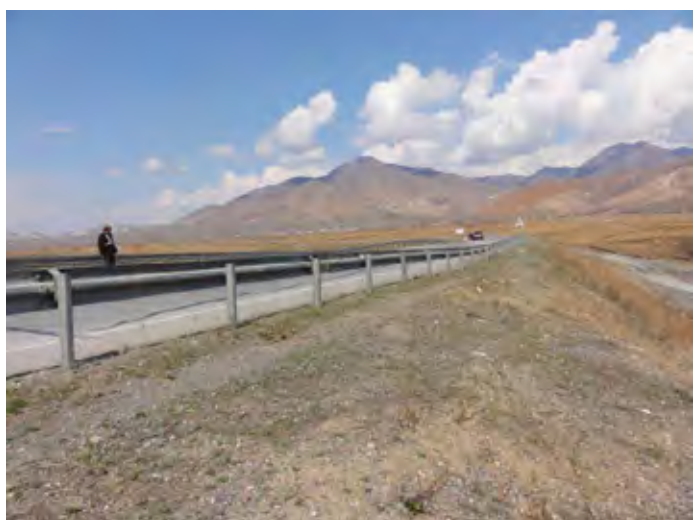
沈下部の盛土法面

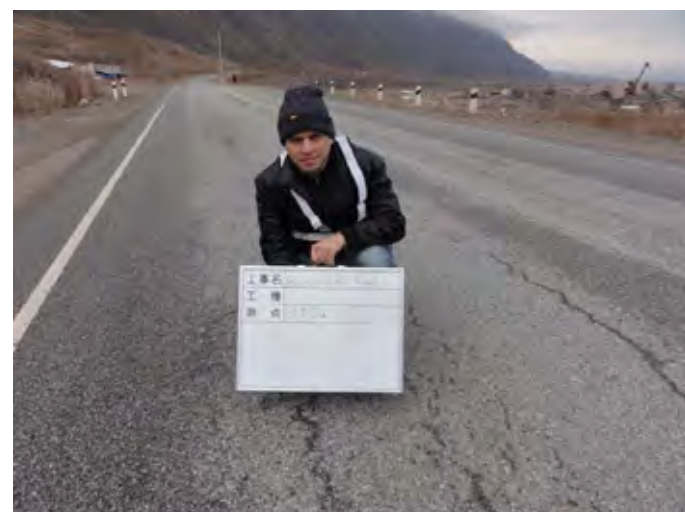
路面状況  
線状クラックが入っている

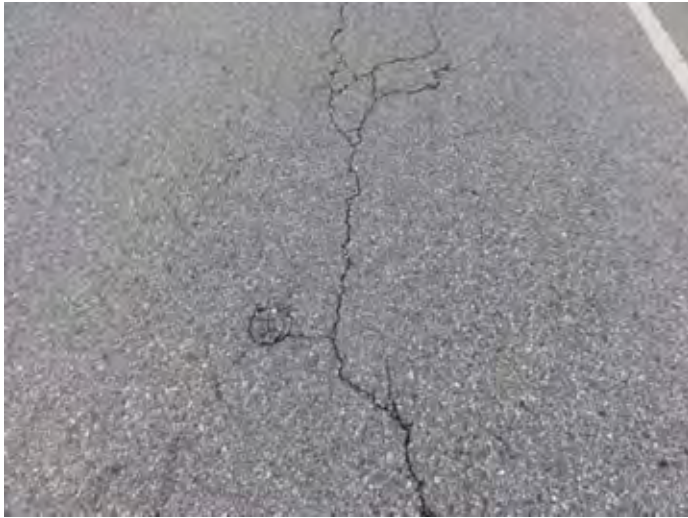
317K+300-319K+000

面状クラック

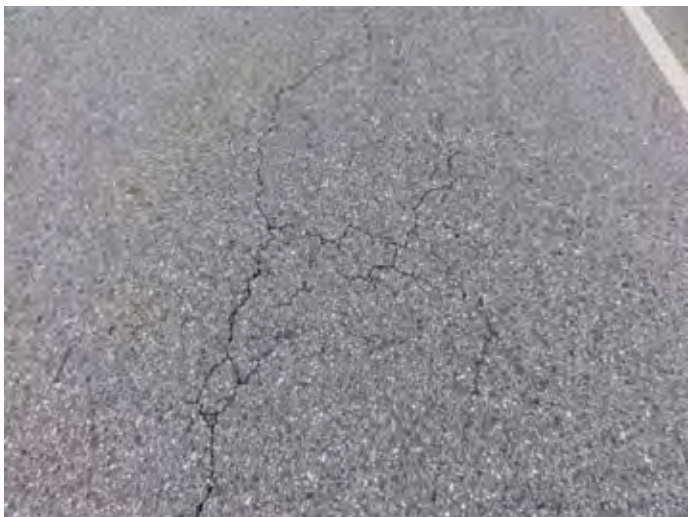
面状クラック

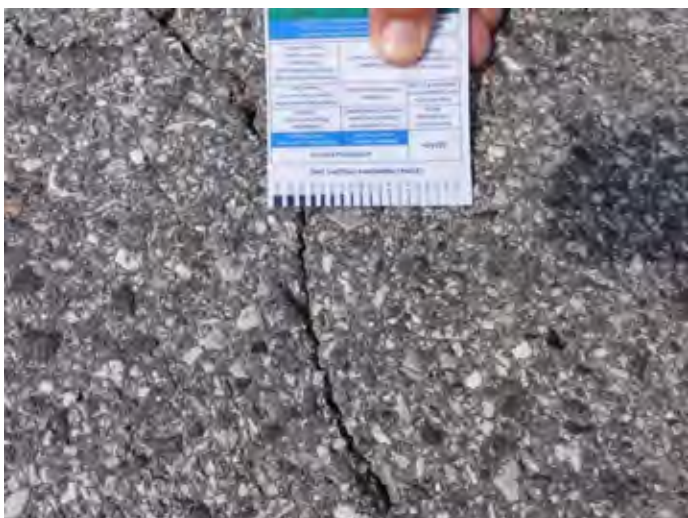
クラック詳細

クラック幅=約 2.5mm

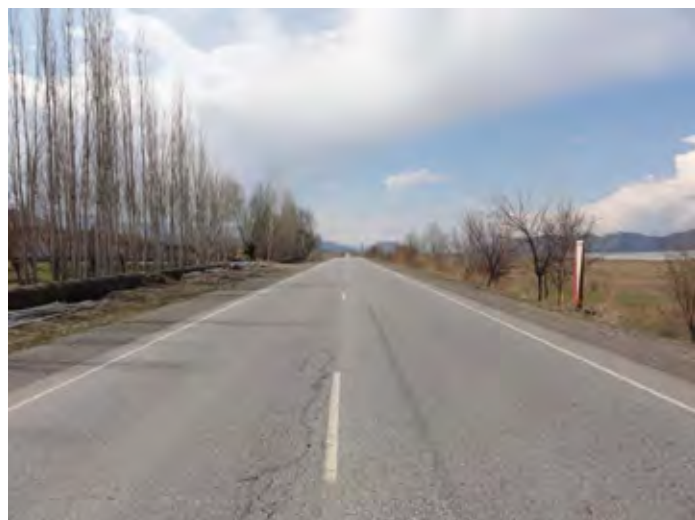
319K+000-321K+500

線・面状クラック

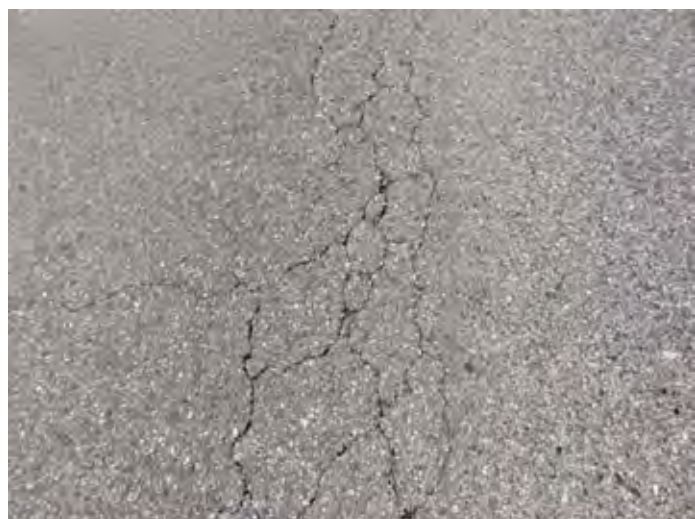
線・面状クラック

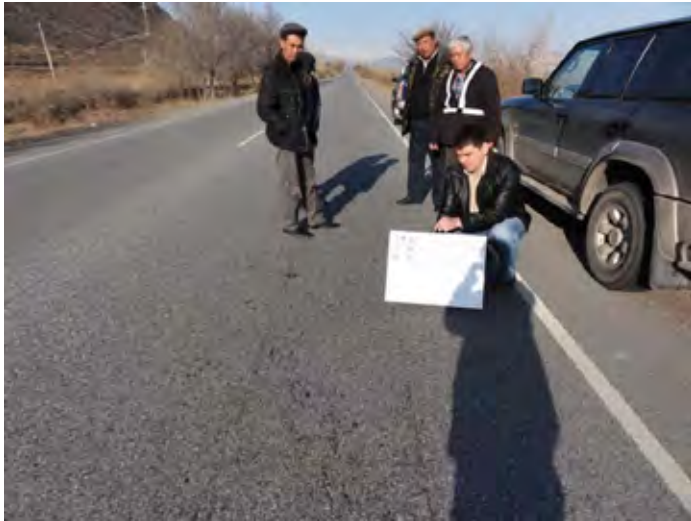
319K+030-200

線状クラック

センターラインから約2m位置

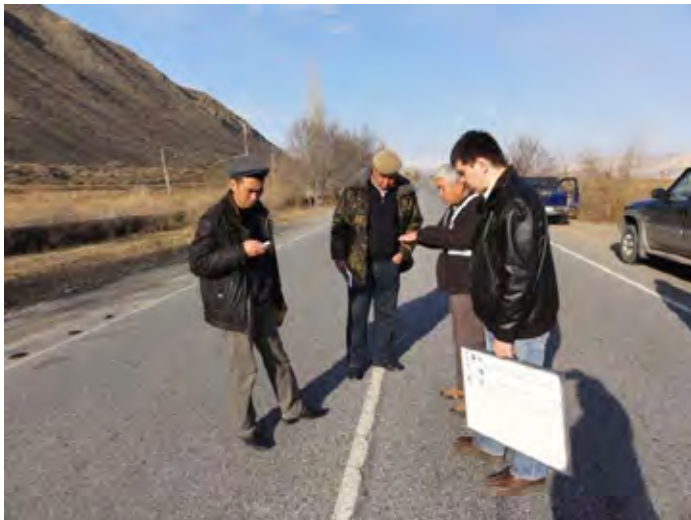
線状クラック

幅約2-5mm

センターライン上

舗装の内継ぎ目で発生

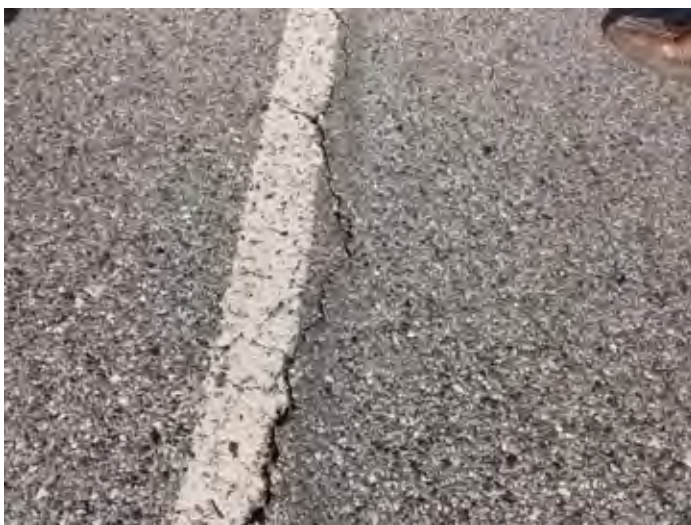
クラック詳細

クラック幅=約3.0mm

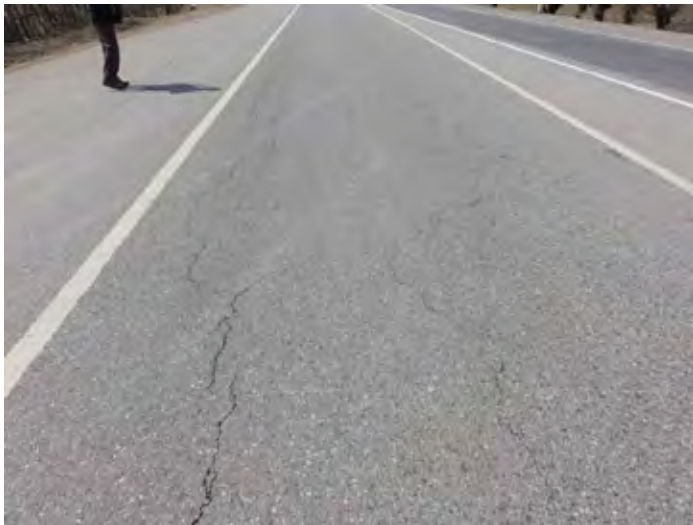
3 2 2 K + 1 5 0 - 2 0 0

面状クラック

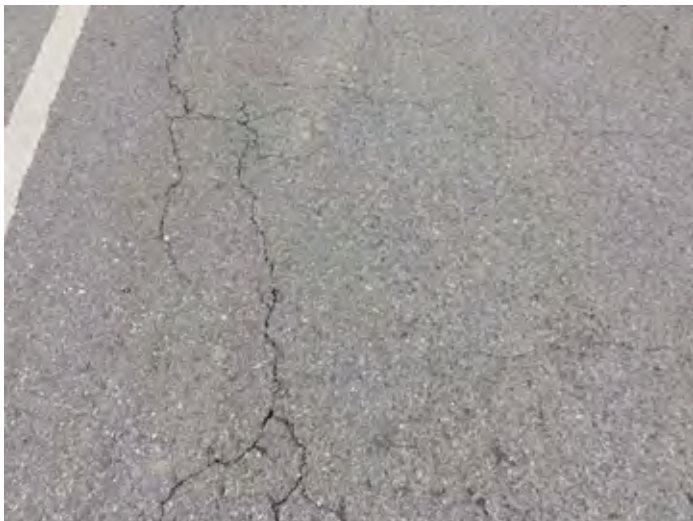
面状クラック

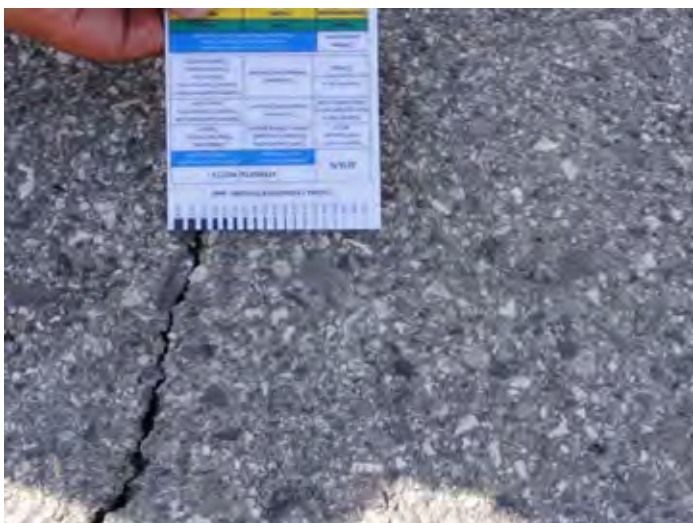
クラック詳細  
幅＝約 3.0mm

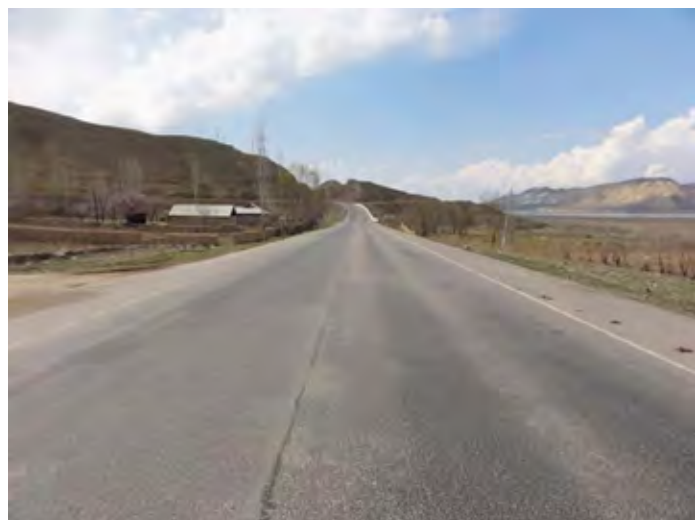
323K+500-328K+400

舗装路面のブリージング

ブリージング  
アスファルト成分が路面に浮き出ている

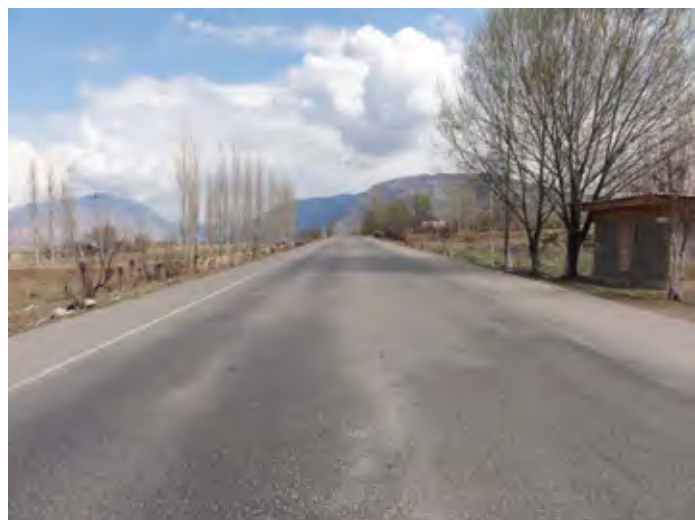
ブリージング  
ブリージング区間のクラックは少ない  
舗装の流動性が高いためわだち掘れや舗装の寄りが発生しやすい

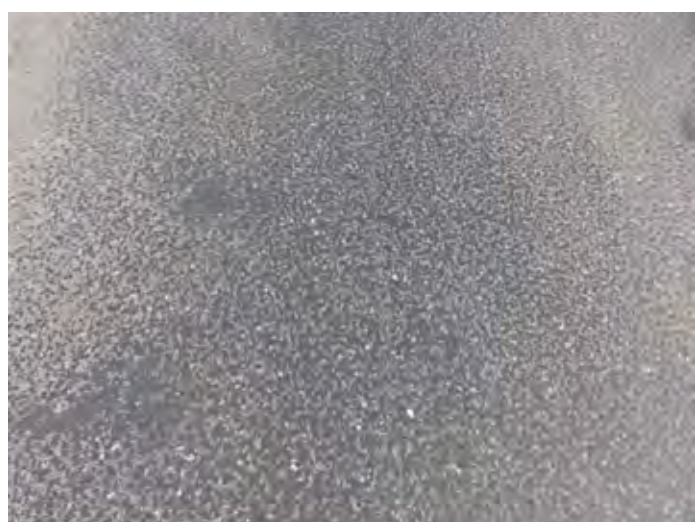
路面詳細  
黒い部分がアスファルト成分

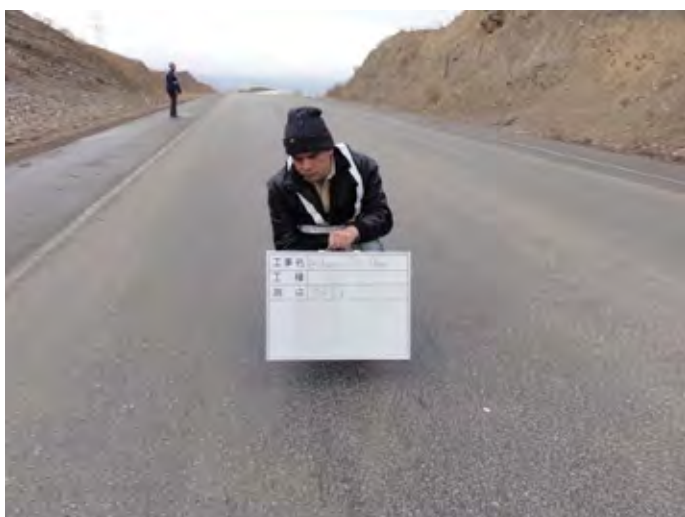
路面状況  
ブリージングが発生している

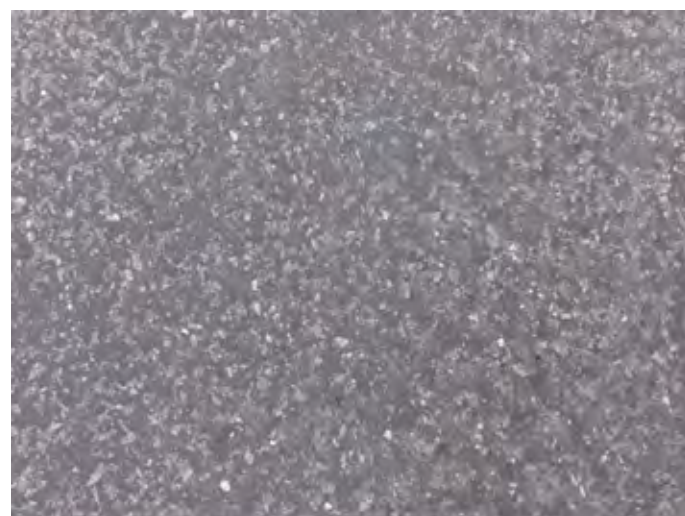
路面詳細  
アスファルト成分が表面に浮き出ている

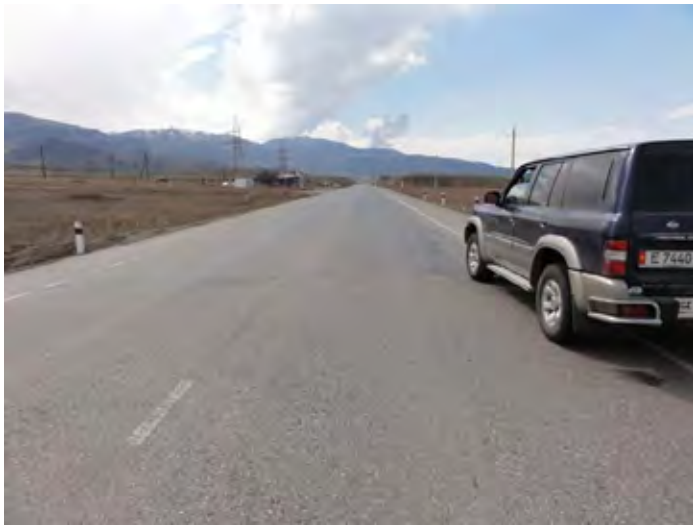
328K+900-335K+300

舗装路面のブリージング

ブリージング

アスファルト成分が路面に浮き出ている

右側車の前方に施工継ぎ目があり、そこから始まっている

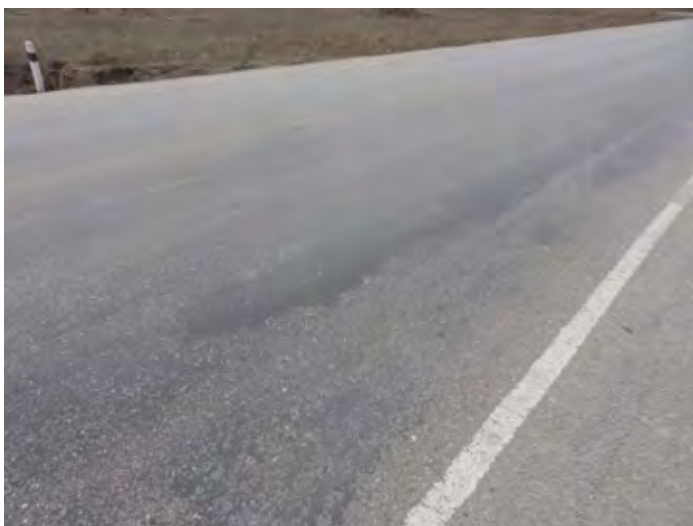
ブリージング

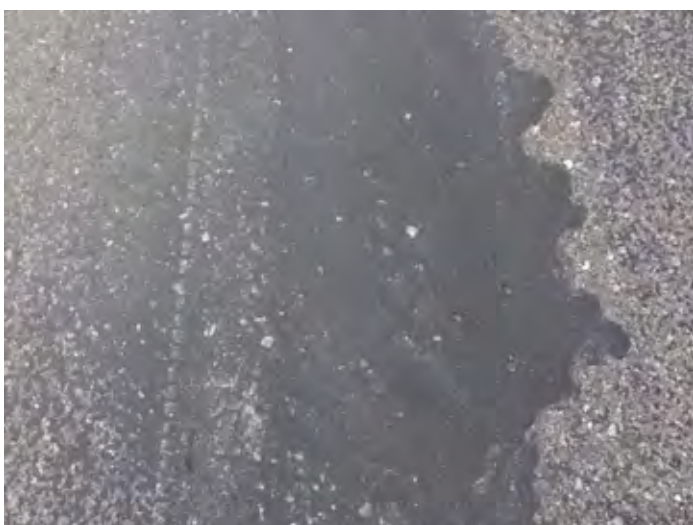
気温の上がる夏期に流動化していると思われる

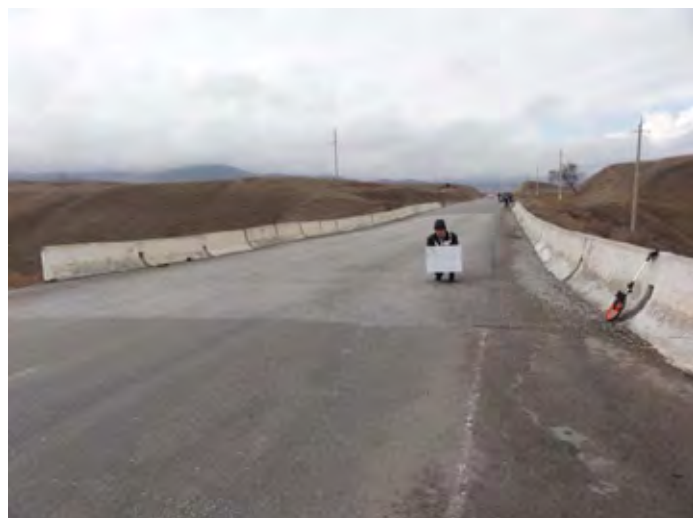
329K+300-353

路面沈下

路面沈下  
延長 53m×幅 10m

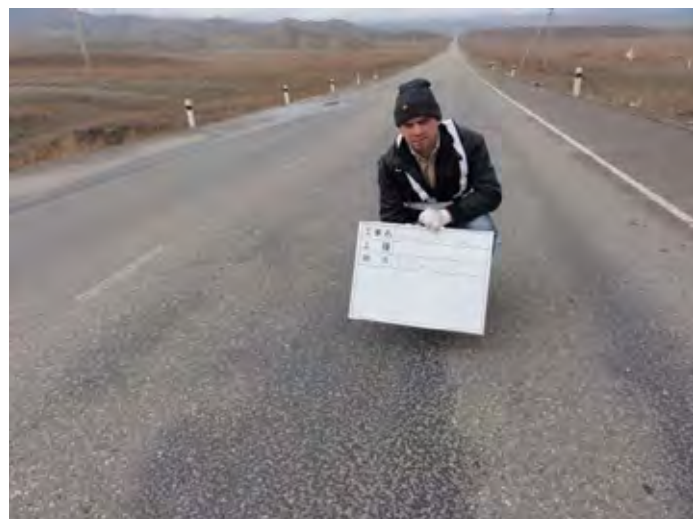
路面状況  
ブリージングが発生している

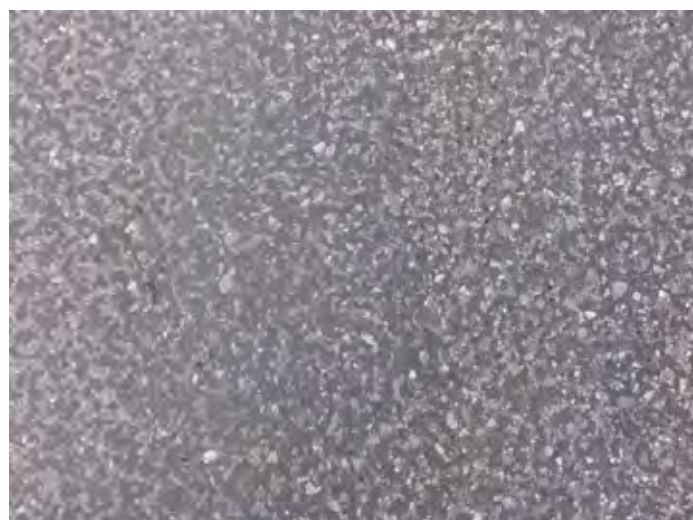
路面詳細  
アスファルト成分が表面に浮き出ている

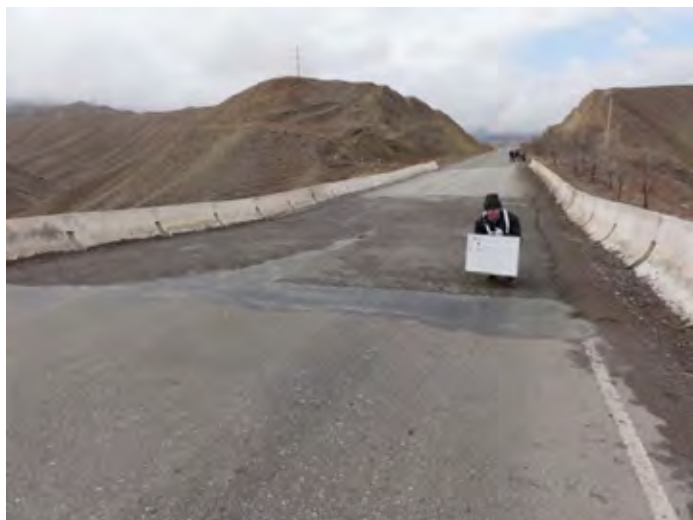
3 3 1 K + 3 4 6 - 4 0 0

路面沈下

路面沈下  
延長 54m × 幅 10m

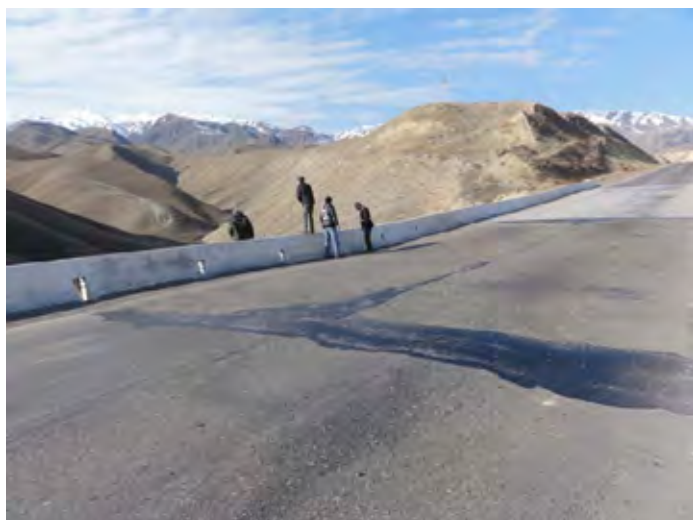
路面沈下

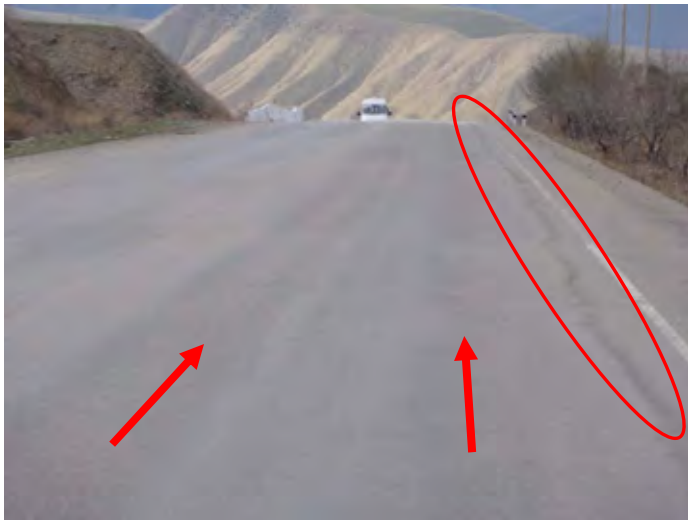
331K+400-700

路面のわだち掘れ

わだち掘れ

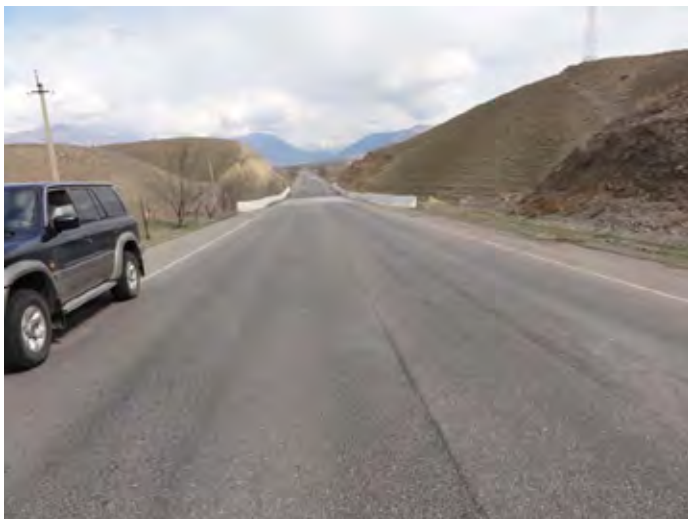
路肩側には舗装の寄りもみられる

わだち掘れ

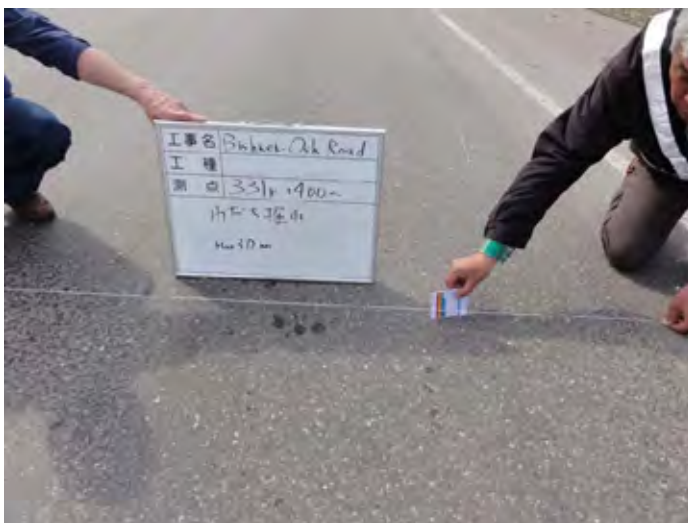
最大わだち掘れ量=約 30mm

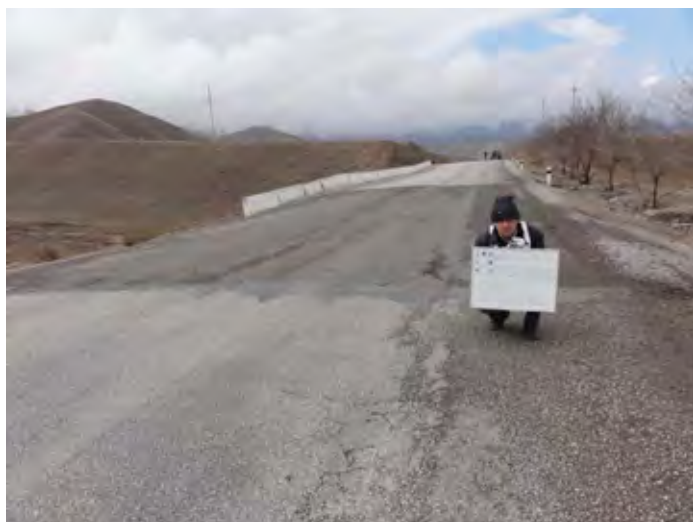
331K+700-780

路面沈下

路面沈下  
延長 80m×幅 10m

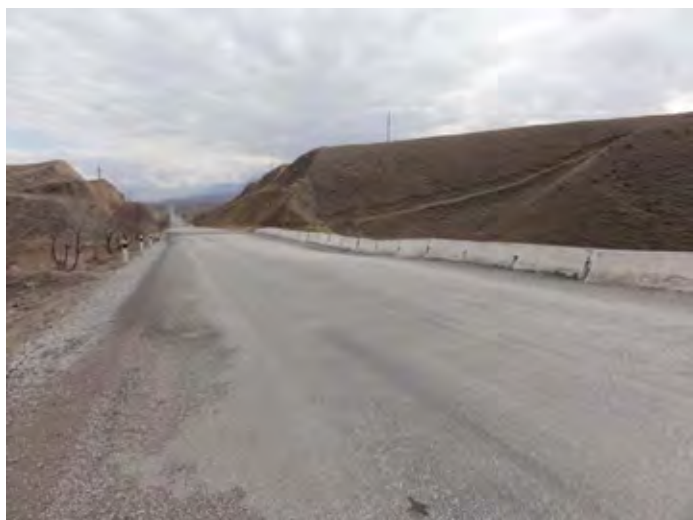
路面沈下

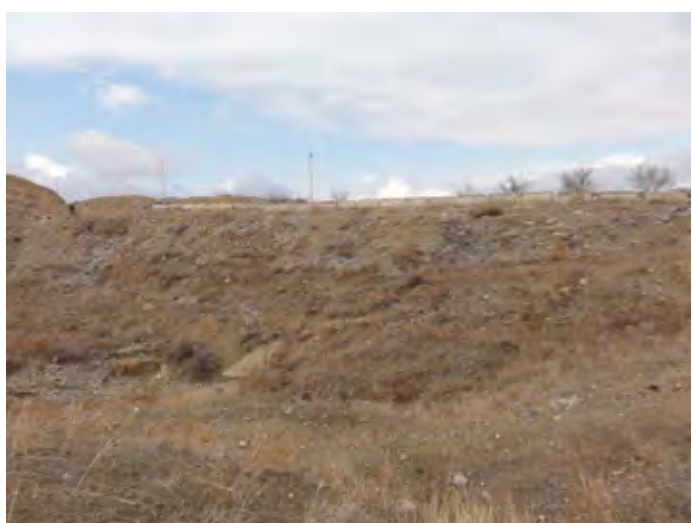
盛土法面  
延長約 150m  
横断排水 パイプカルバート φ1.5m

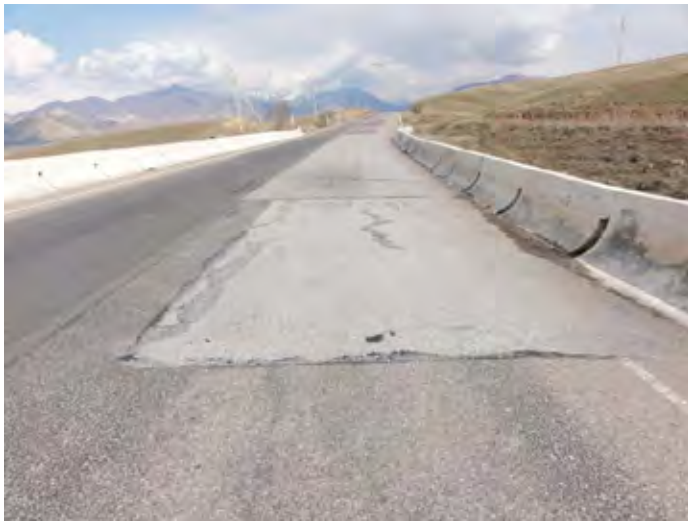
3 3 2 K + 0 2 5

路面沈下

路面沈下  
延長 55m × 幅 5m

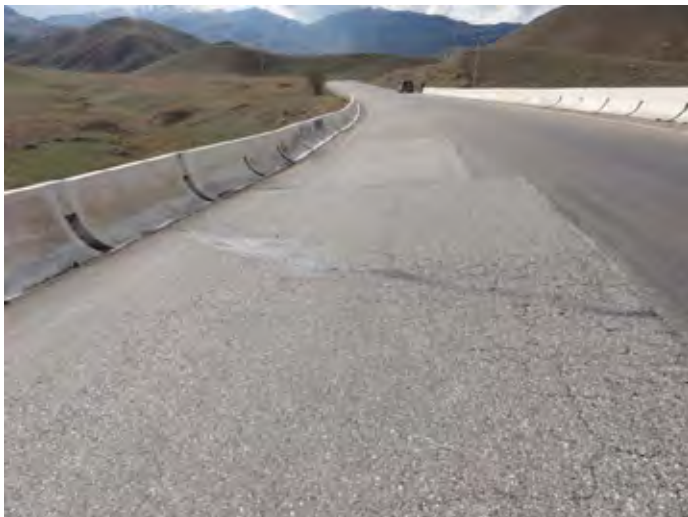
面状クラックが入っている

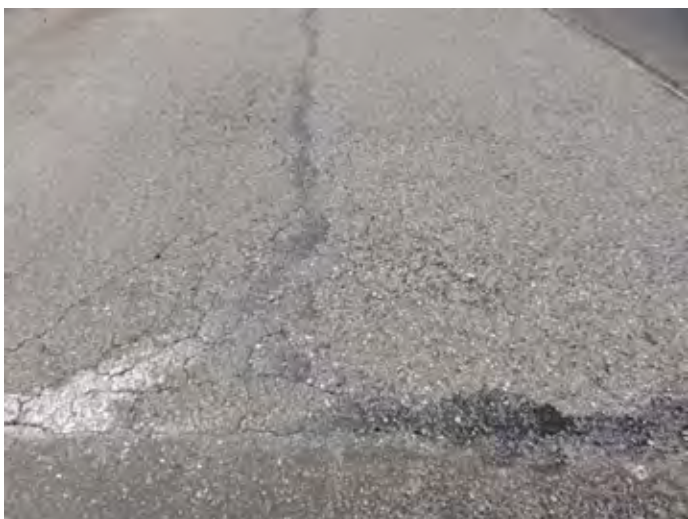
面状クラックが入っている

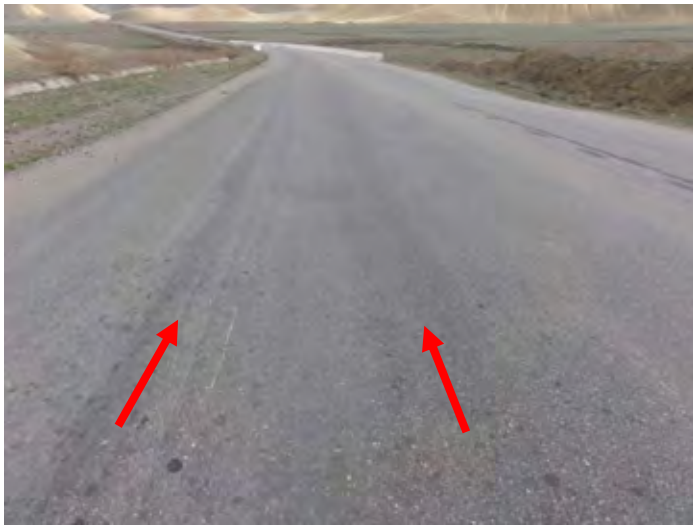
333K+000-600

路面のわだち掘れ

わだち掘れ

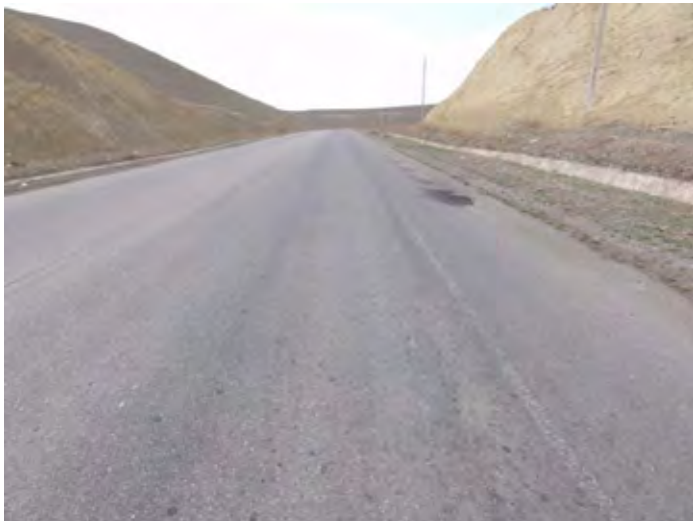
わだち掘れ

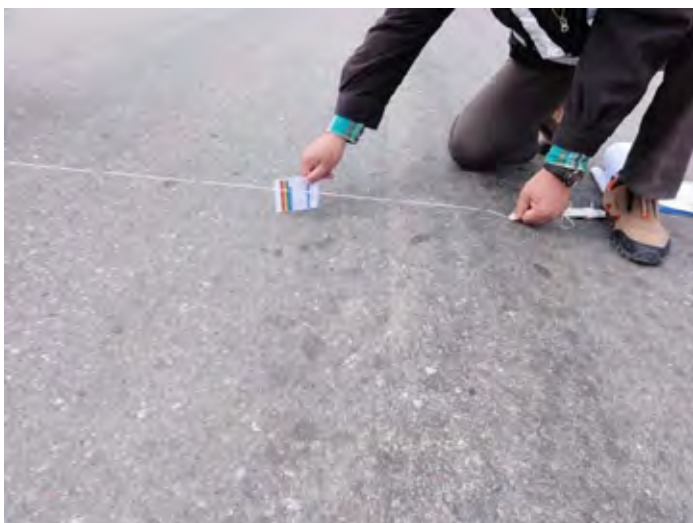
最大わだち掘れ量=約 60mm

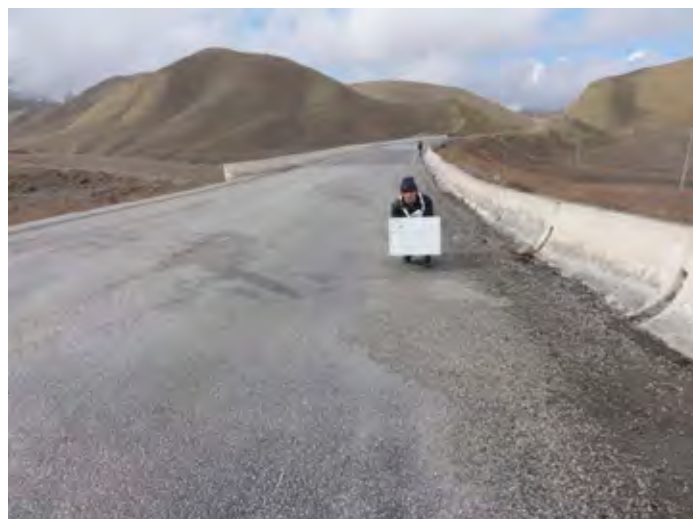
3 3 3 K + 5 5 0

路面沈下

路面沈下  
延長 35m×幅 10m

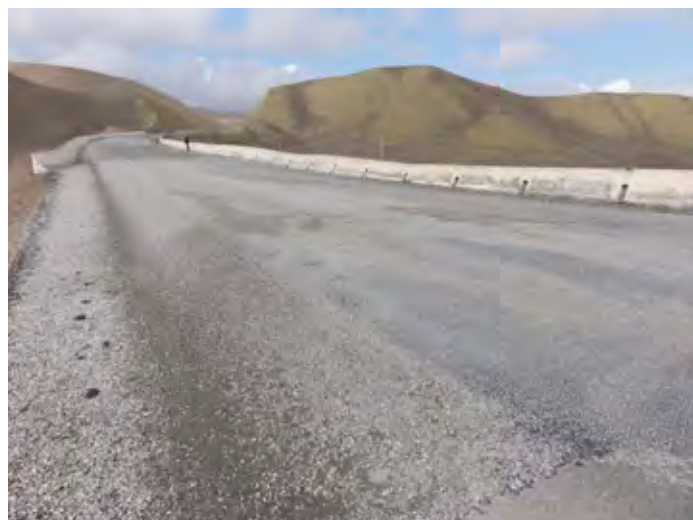
路面沈下

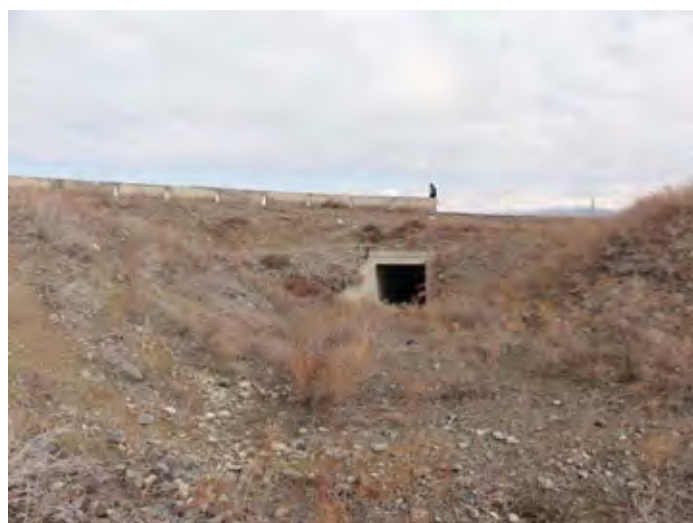
盛土法面  
延長約 70m  
横断排水 ボックスカルバート  
高さ 2.1m×幅 2.4m

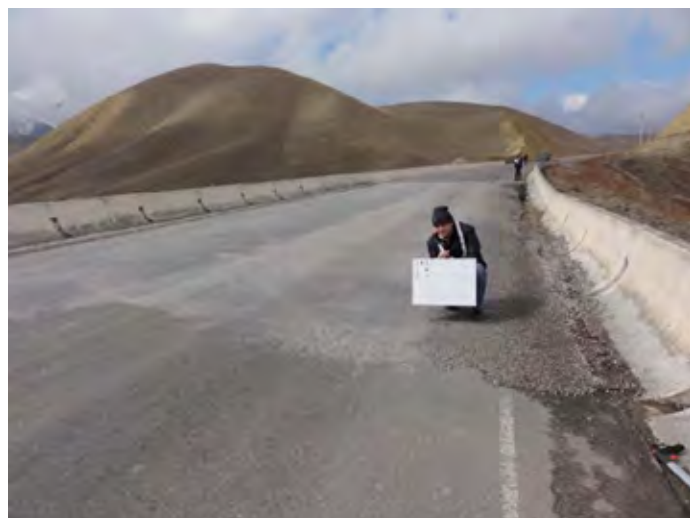
333K+600

路面沈下

路面沈下  
延長 30m×幅 10m

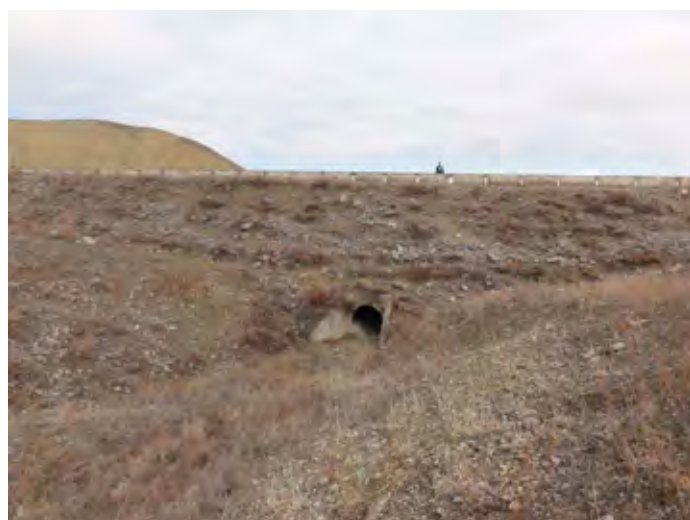
盛土法面  
延長約 100m  
横断排水 パイプカルバート φ 1.5m

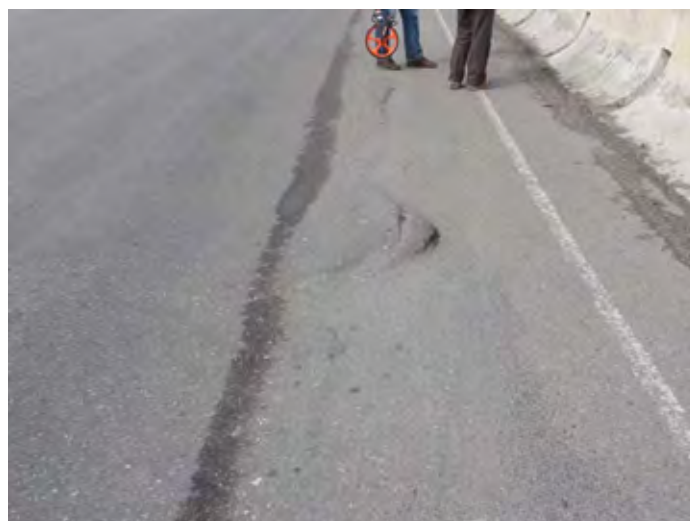
舗装の寄り  
アスファルトの配合不良による

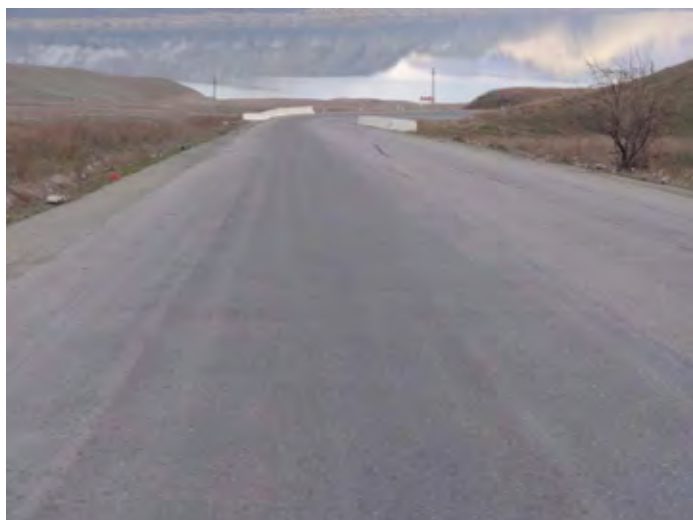
334K+300-350

路面のコルゲーション

コルゲーション  
大型車がブレーキを頻繁にかける箇所などで発生する

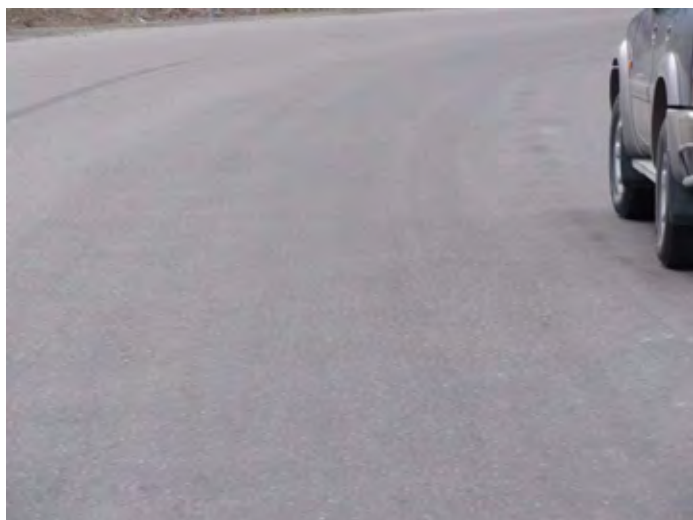
コルゲーション

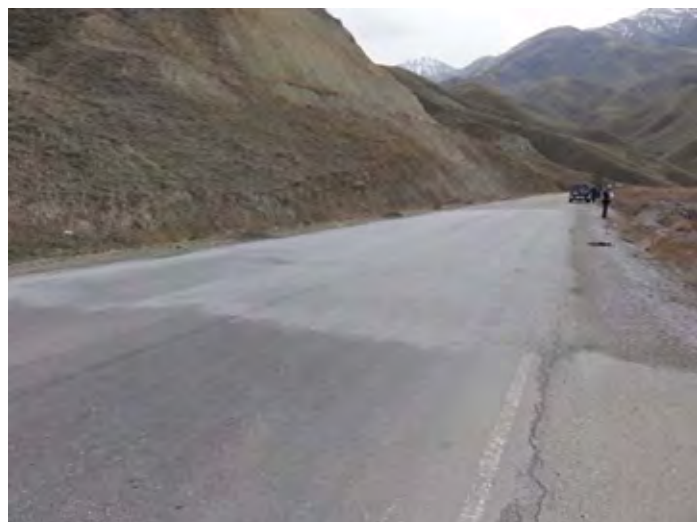
335K+700

路面沈下

路面沈下  
延長 40m×幅 11m

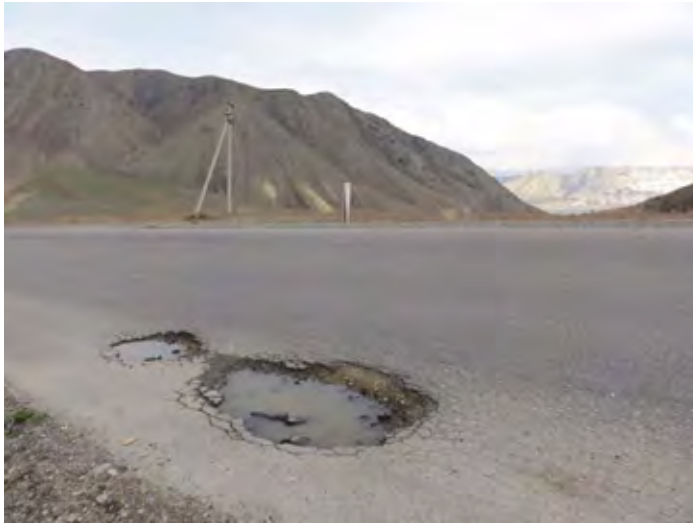
338K+000

ポットホール

ポットホール  
1.5m×1.0m  
0.7m×0.7m

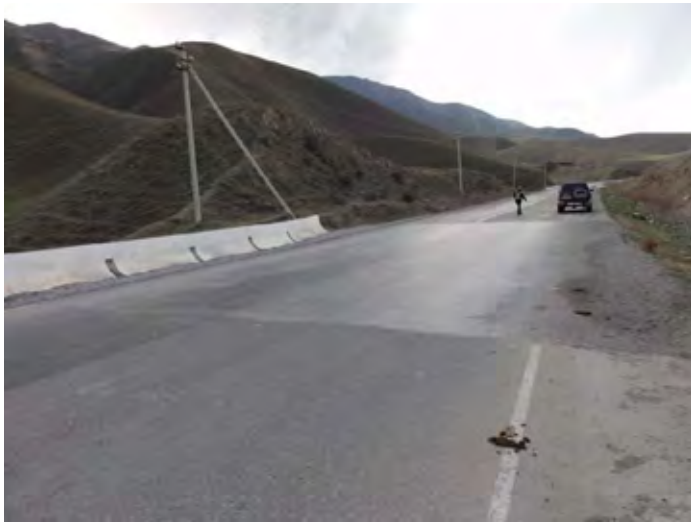
340K+550

路面沈下

路面沈下  
延長 25m×幅 10m

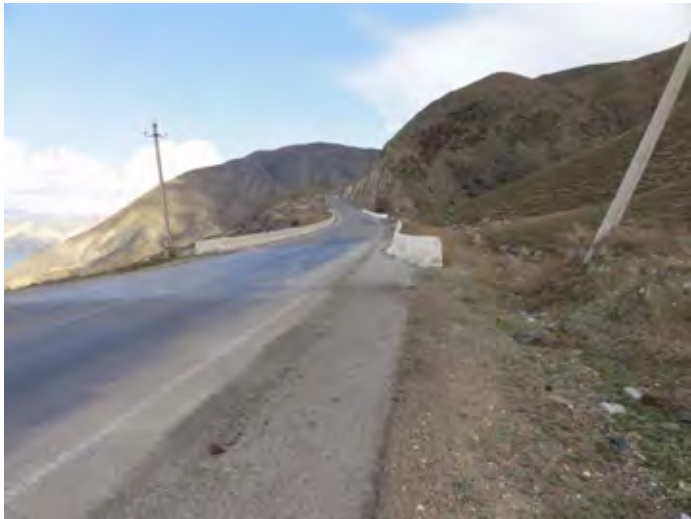
路面沈下

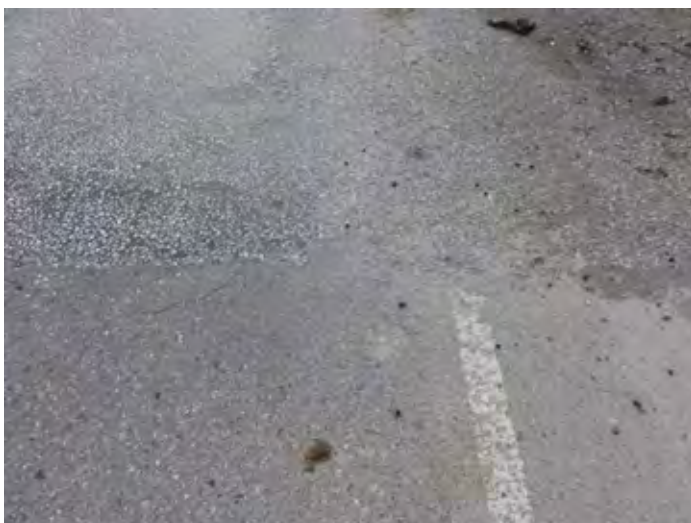
チップシールによるオーバーレイ施  
工跡

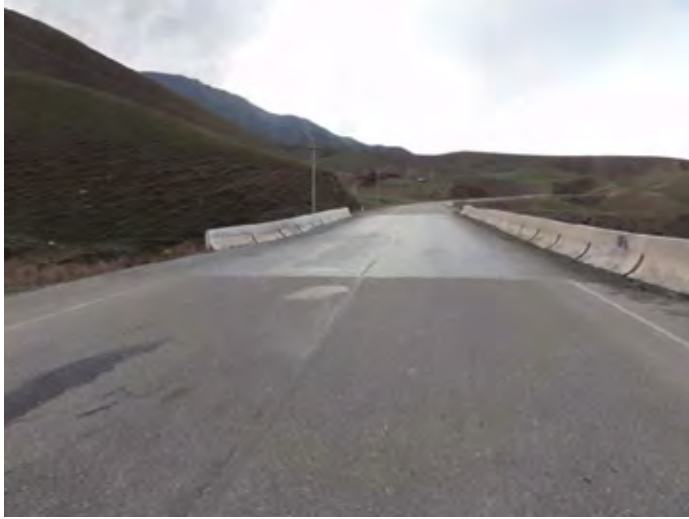
340K+705

路面沈下

路面沈下  
延長 41m×幅 10m

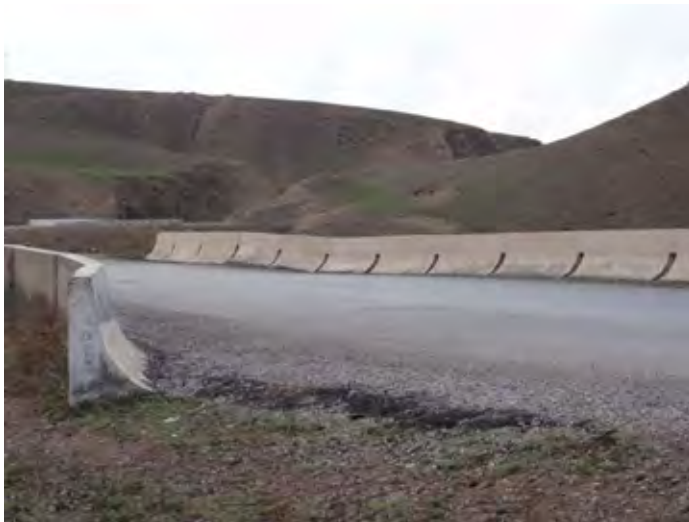
路面沈下

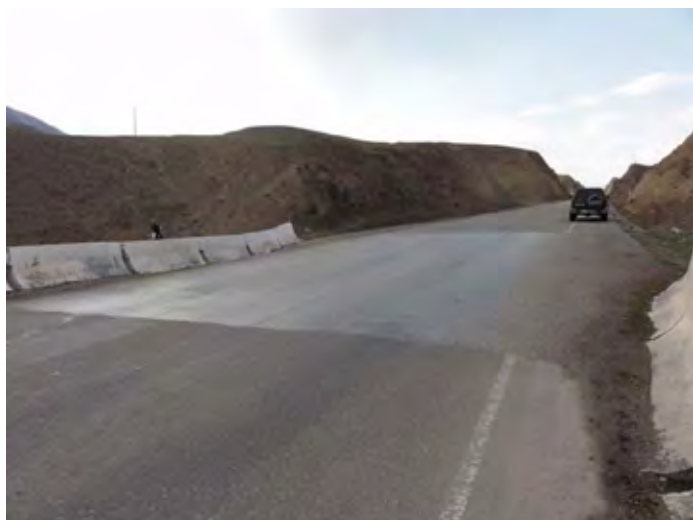
340K+930

路面沈下

路面沈下  
延長 20m×幅 11m

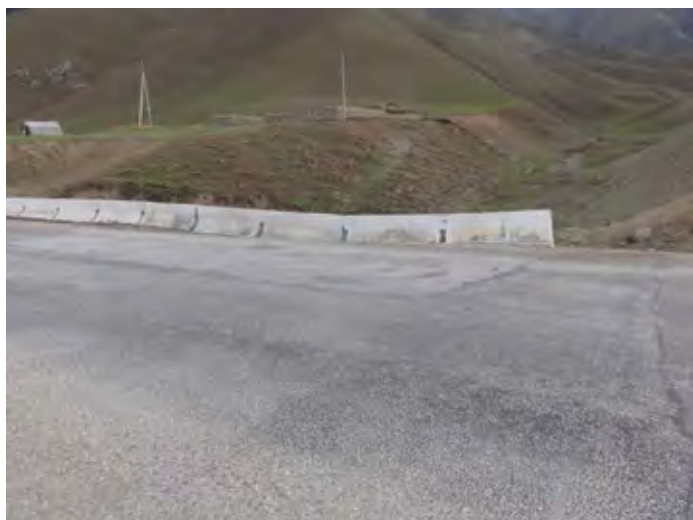
路面沈下  
ガードブロックも沈下している

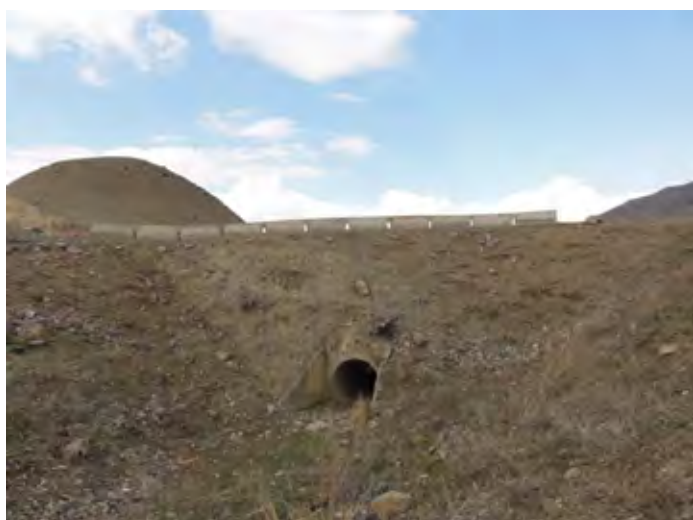
盛土法面  
横断配水パイプカルバート φ1.5m

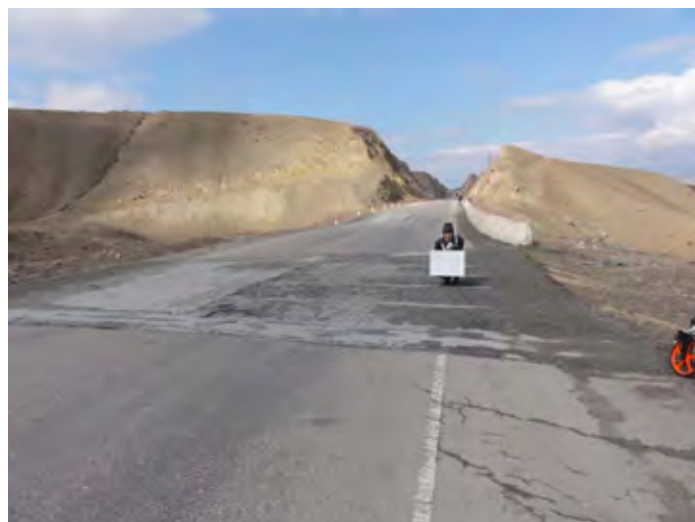
3 4 1 K + 0 3 0

路面沈下

路面沈下  
延長 70m × 幅 10m

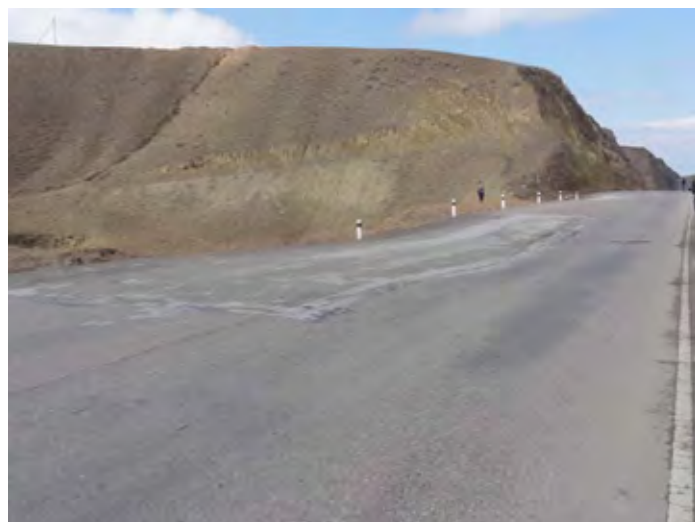
路面沈下

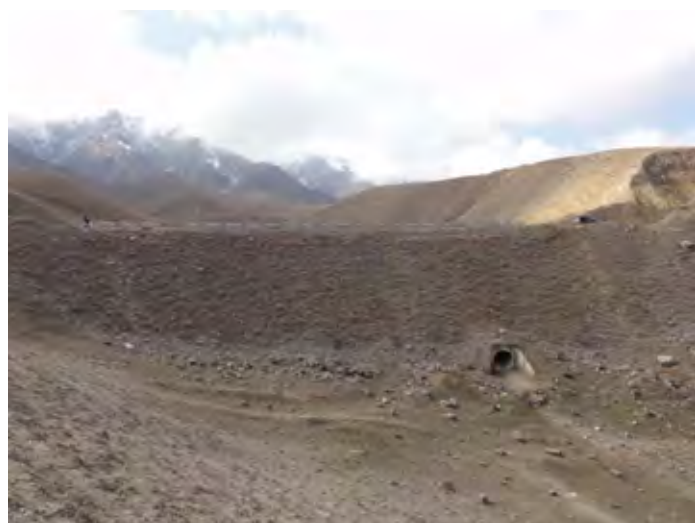
3 4 2 K + 3 0 0

盛土法面  
延長約 120m  
横断排水 パイプカルバート φ 1.5m

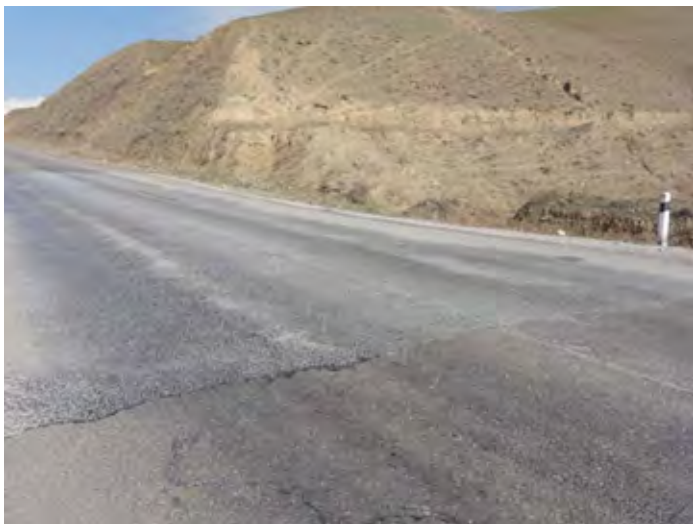
路面沈下  
延長 36m × 幅 11m

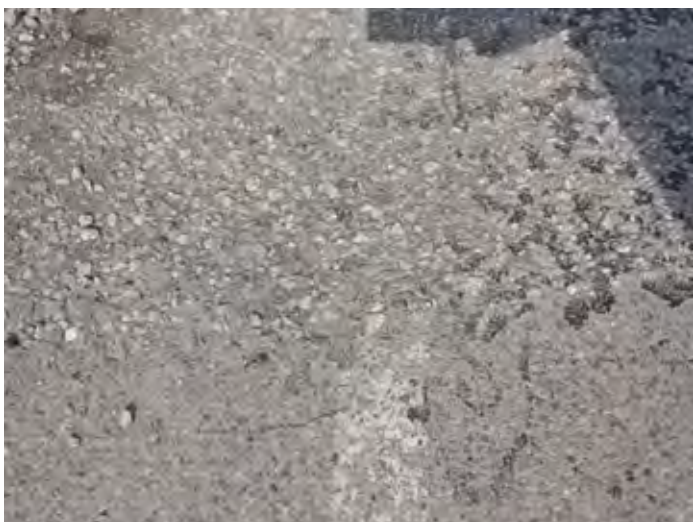
路面沈下

チップシールによるオーバーレイ補修
