## 資 料

## 1. 道路状況写真

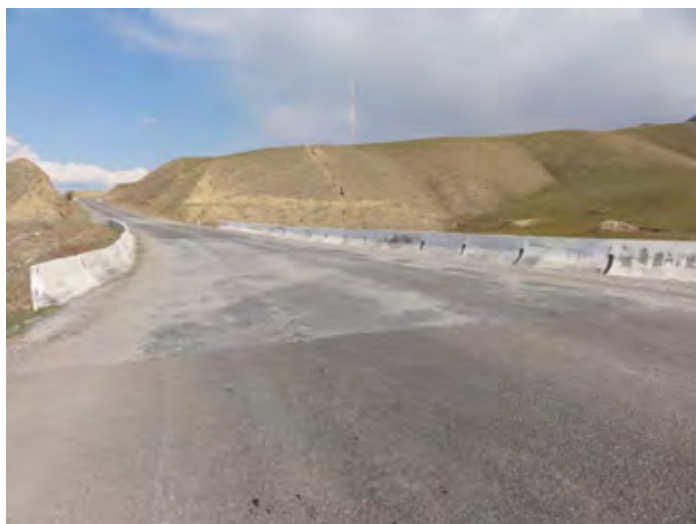
3 4 2 K + 3 7 0

路面沈下

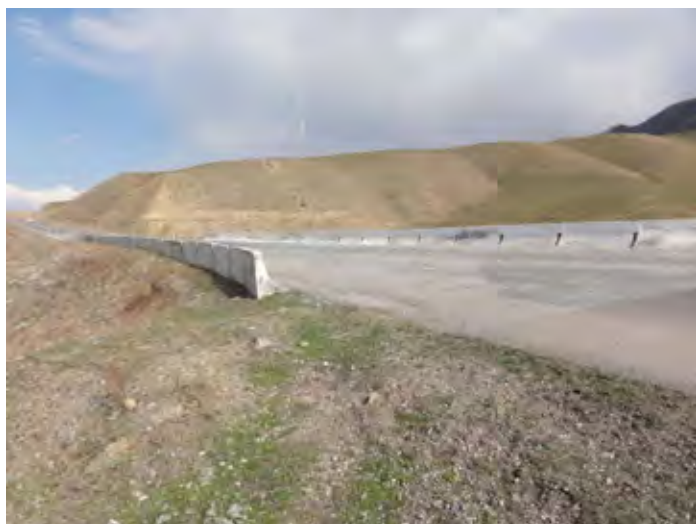
路面沈下  
延長 35m × 幅 11m

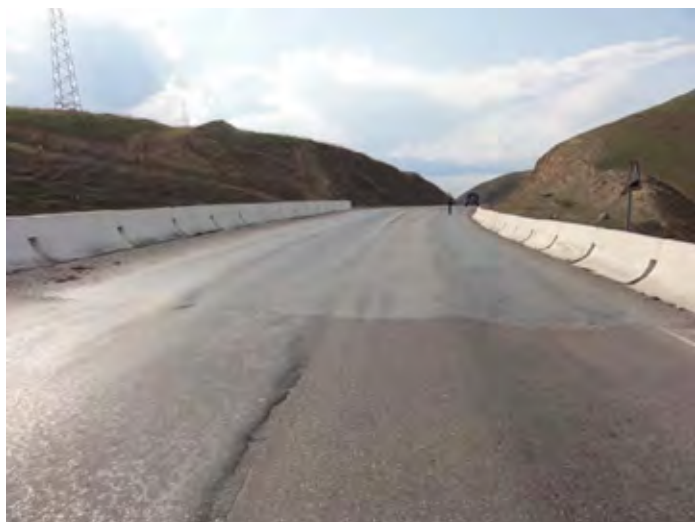
342K+550

路面沈下、わだち掘れ

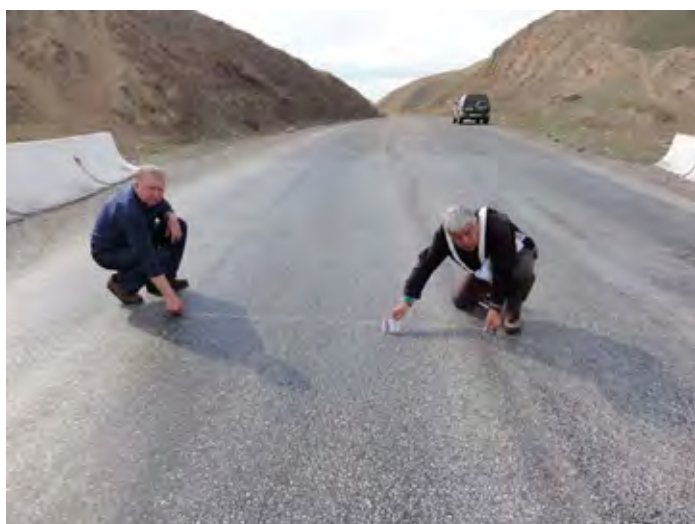
路面沈下  
延長 53m×幅 11m

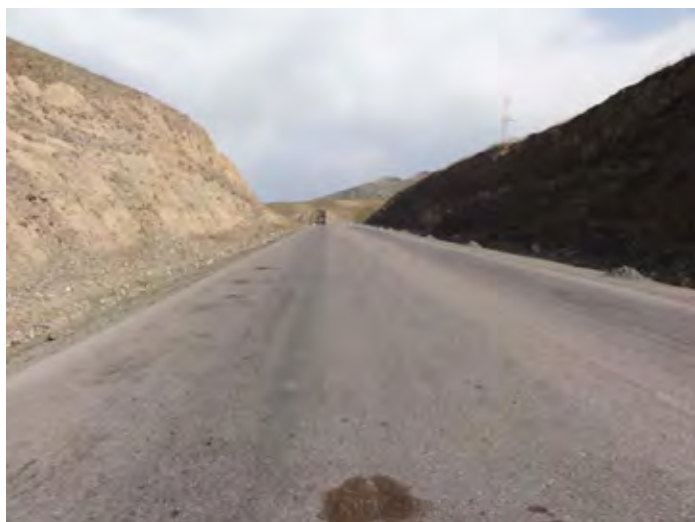
342K+700-343K+000

路面のコルゲーション

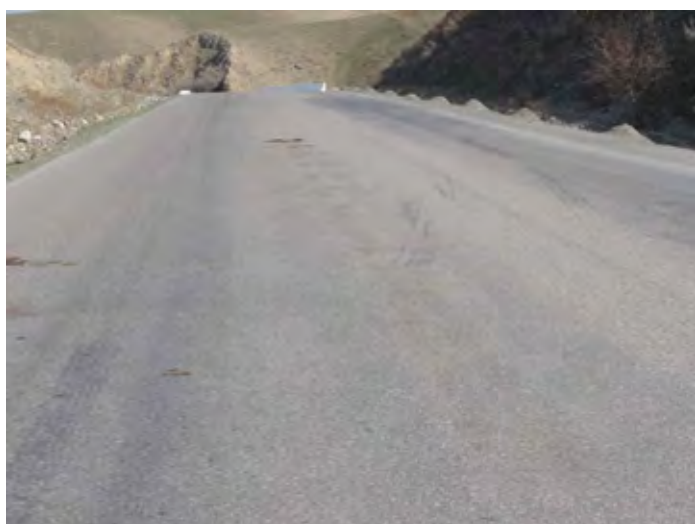
コルゲーション  
周期的な波状の凹凸が発生

路面の流動性が比較的大きい箇所  
で坂を下る大型車輛がブレーキを頻  
繁にかけることによって発生

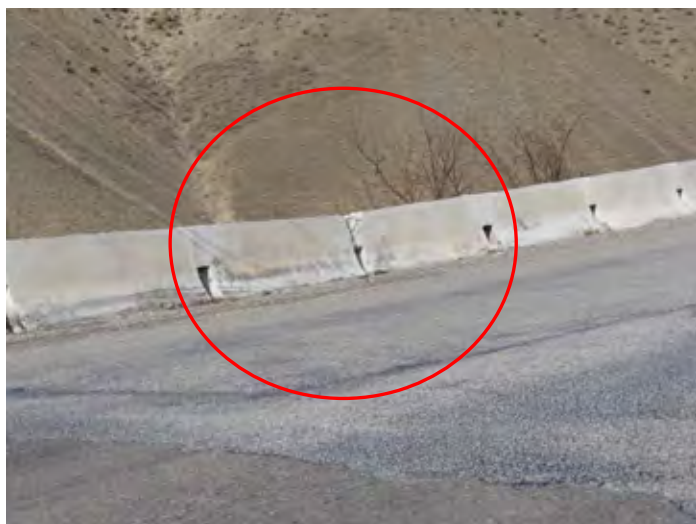
路面沈下  
延長 30m×幅 10m

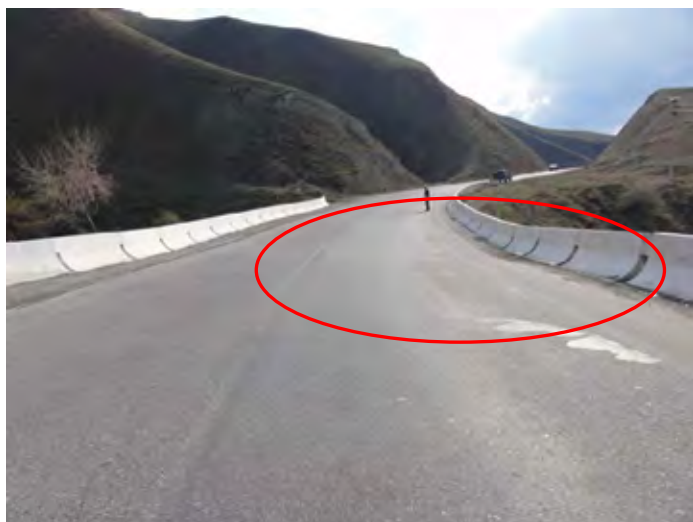
343K+780

路面沈下

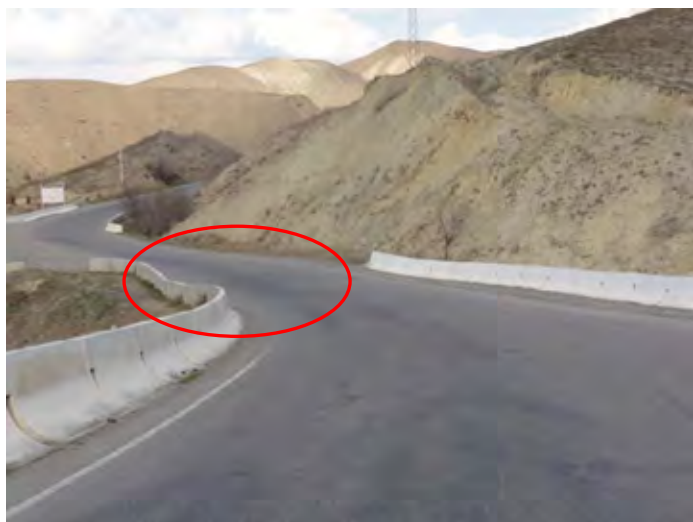
路面沈下  
延長 30m×幅 12m

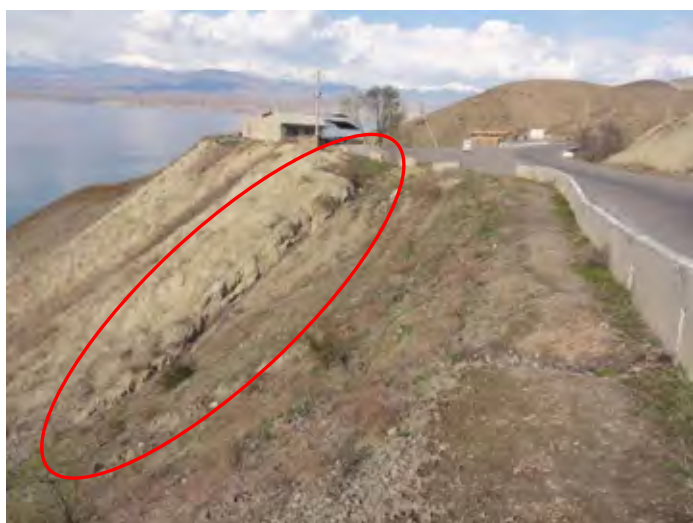
路面沈下

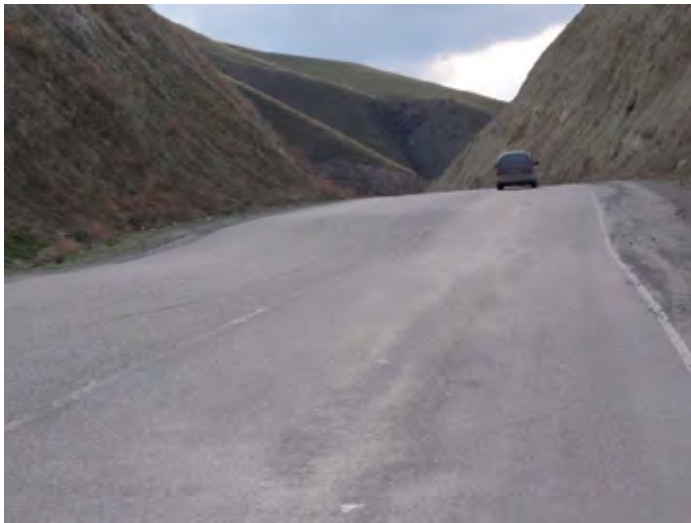
3 4 3 K + 8 9 0

路面沈下

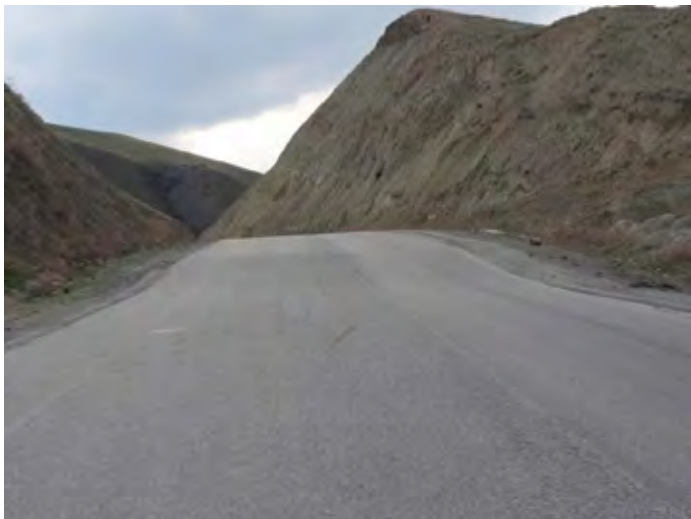
路面沈下  
延長 30m × 12m

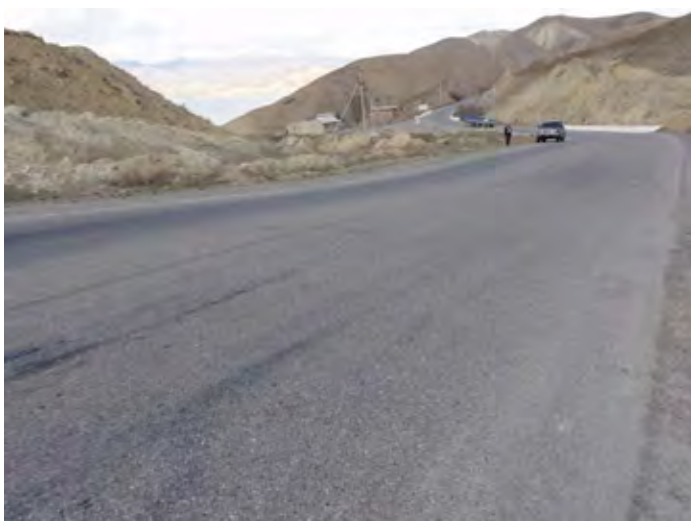
路面沈下

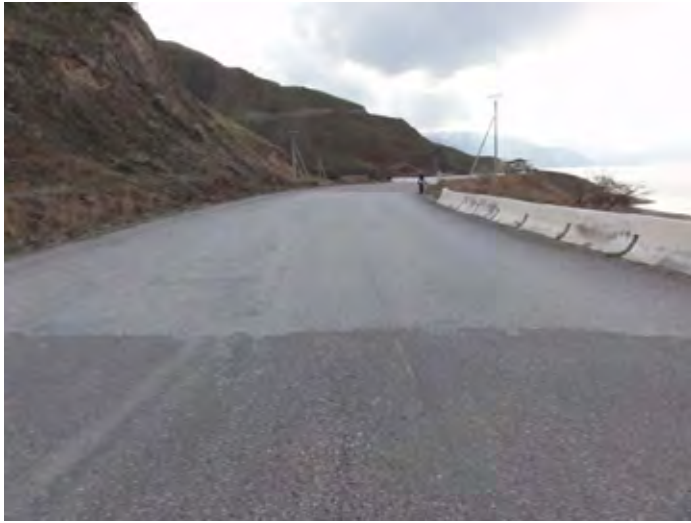
3 4 5 K + 7 5 0

路面沈下

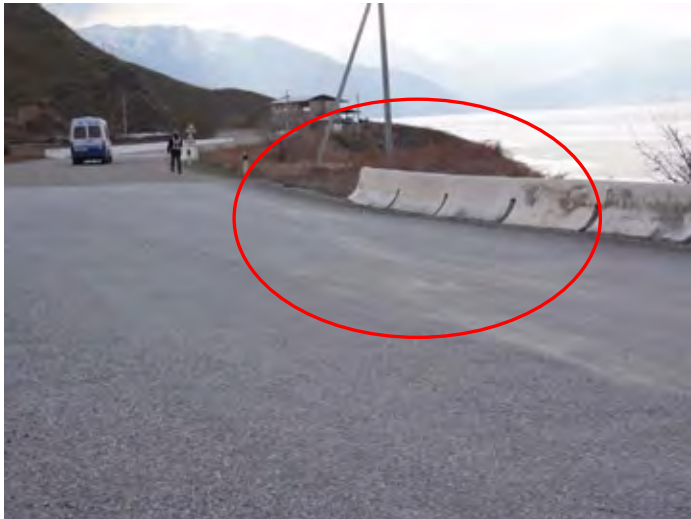
路面沈下  
延長 42m × 幅 12m

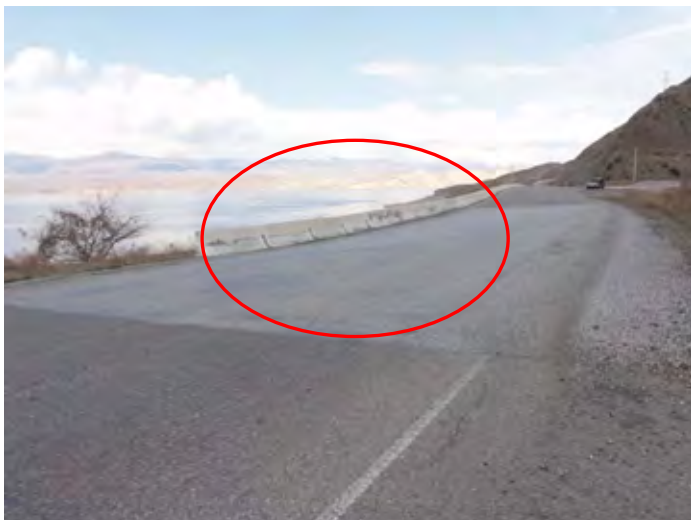
路面沈下

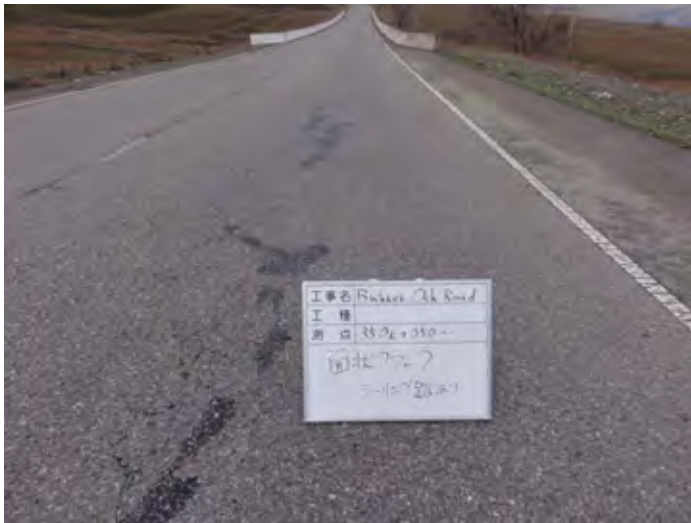
350K+050-900

面状クラック

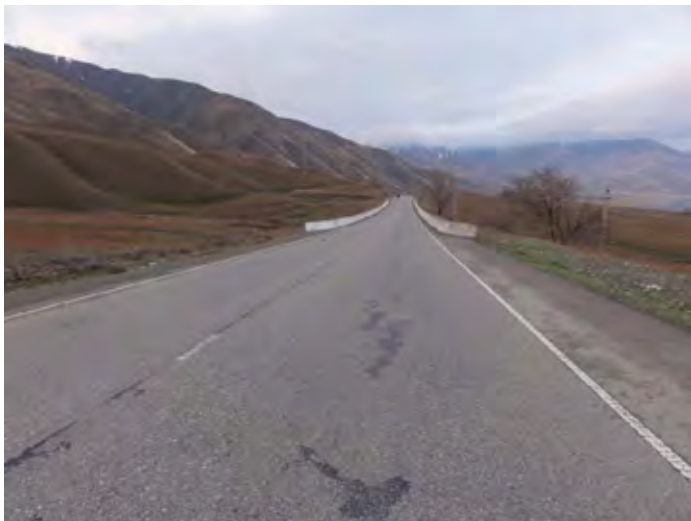
面状クラック

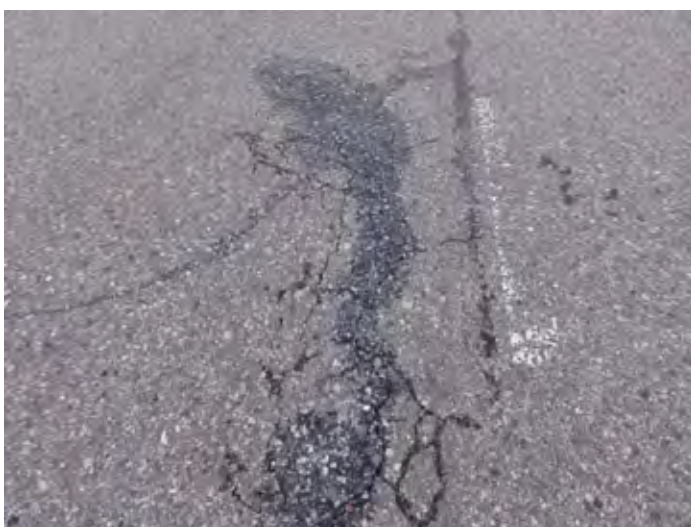
面状クラック

クラック幅=約 2.5mm  
シーリング補修跡あり

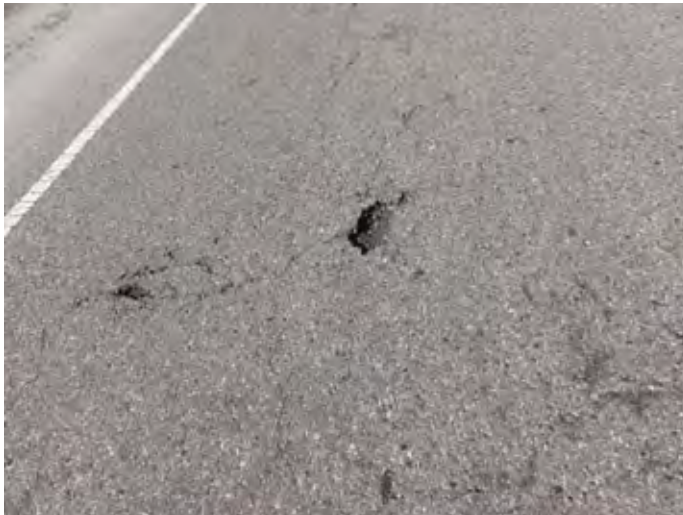
ポットホール

15cm×25cm

5cm×10cm

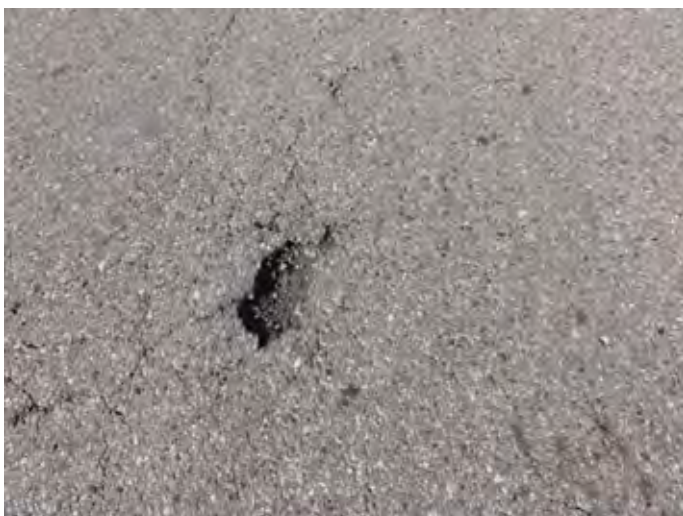
ポットホール

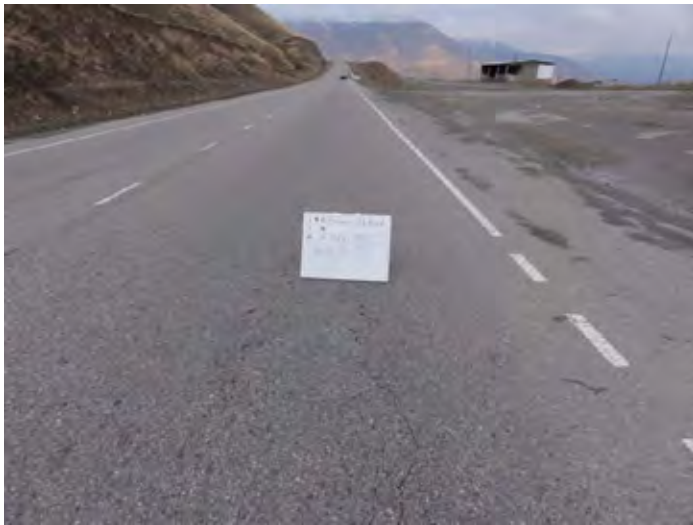
352K+150-400

面状クラック

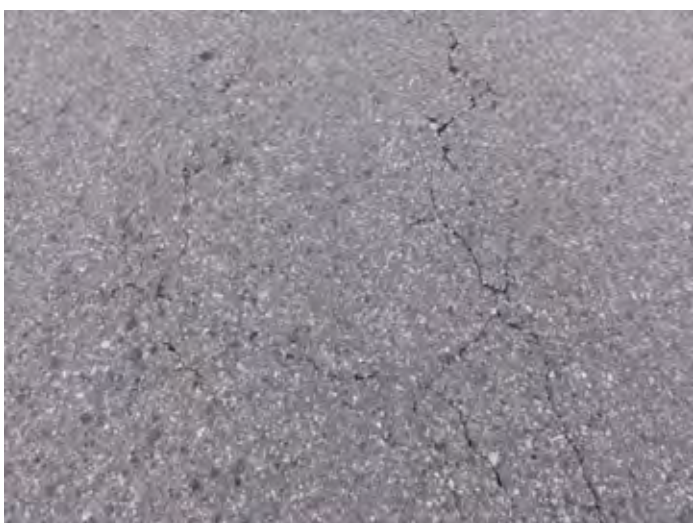
面状クラック

クラック幅=約 2.5mm

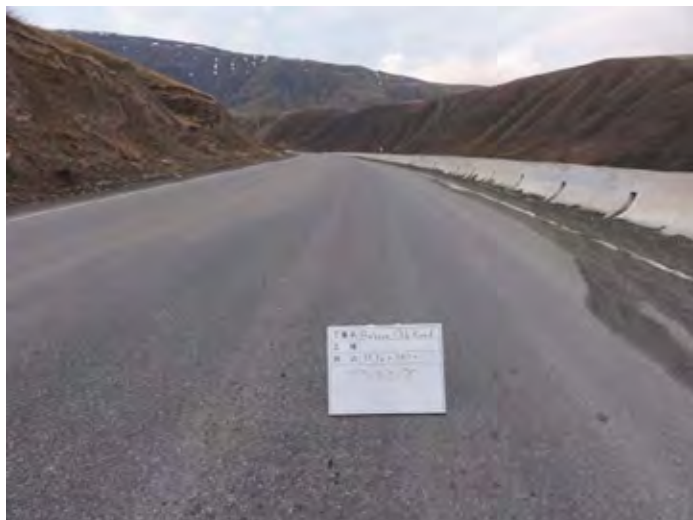
353K+000-354K+000

舗装路面のブリージング

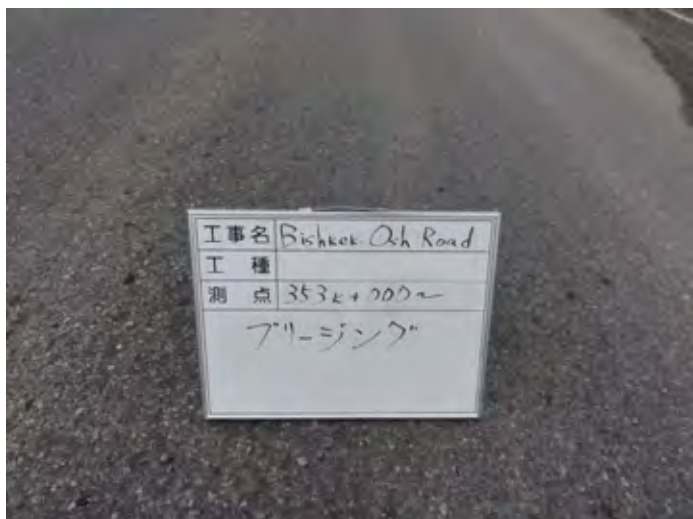
ブリージング  
アスファルト成分が路面に浮き出ている

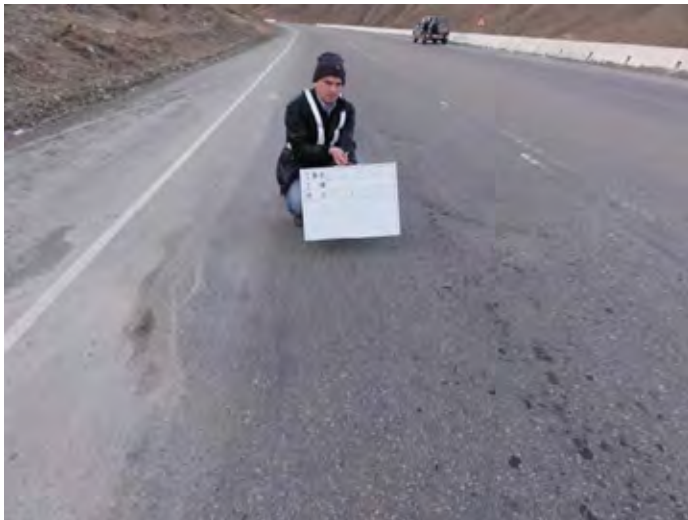
353K+300

舗装の寄り

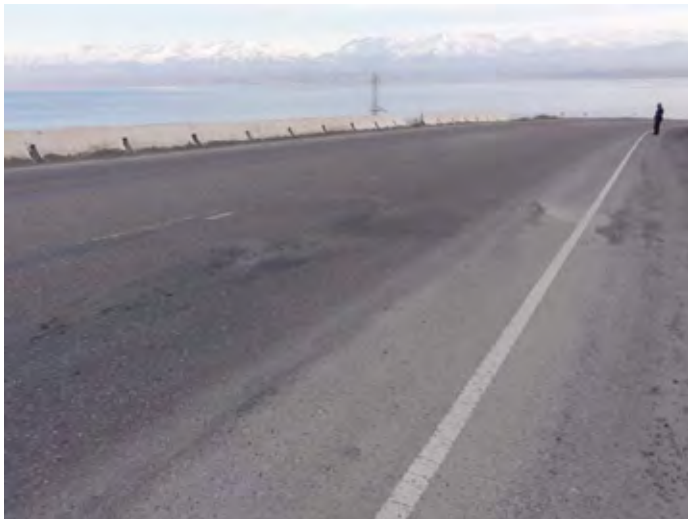
舗装の寄り

長さ 200cm×幅 60cm

×最大高さ 15cm

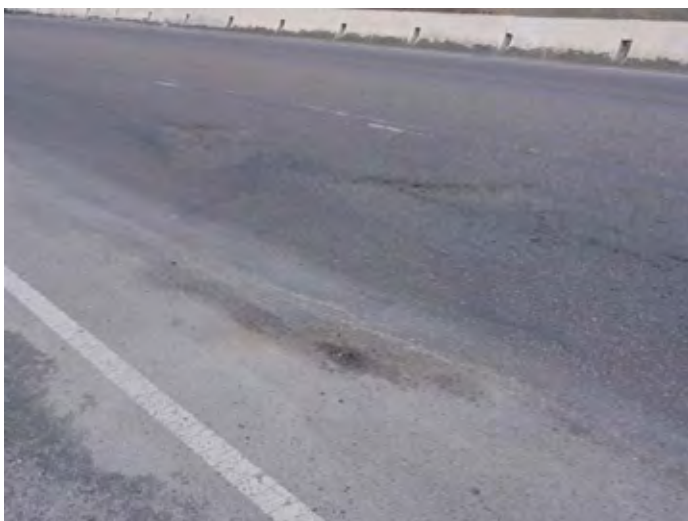
舗装の寄り

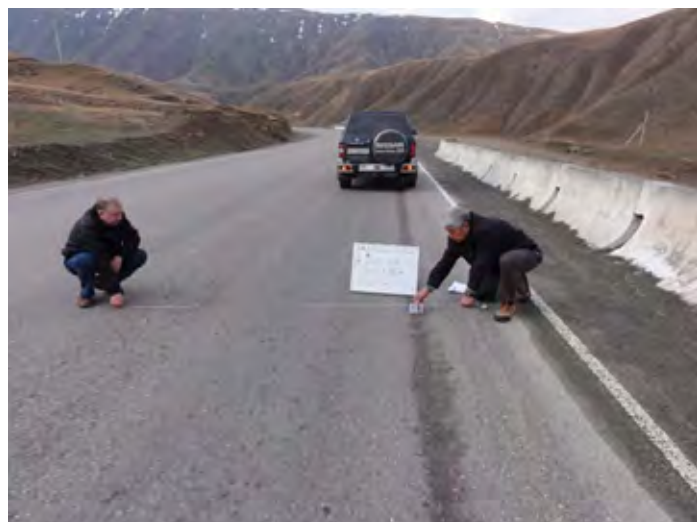
353K+350-450  
わだち掘れ (353K+300)

わだち掘れ

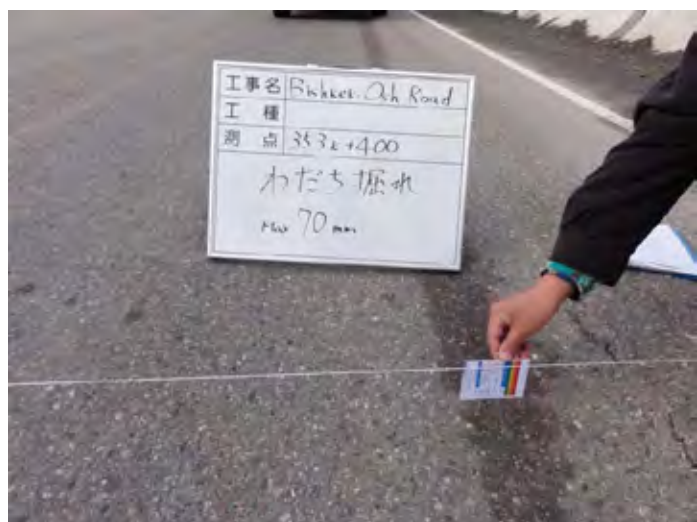
わだち掘れ量=最大約 70mm

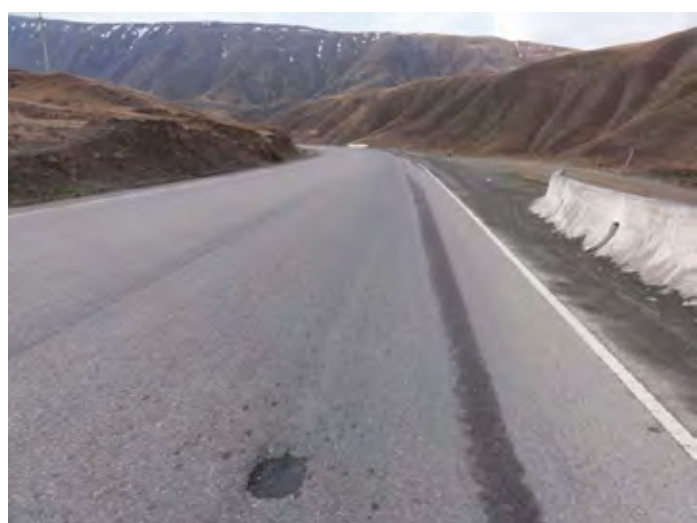
わだち掘れ

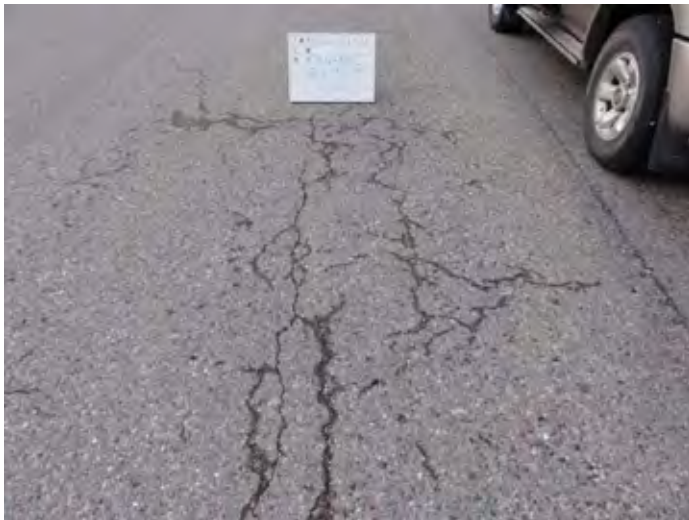
353K+530

面状クラック

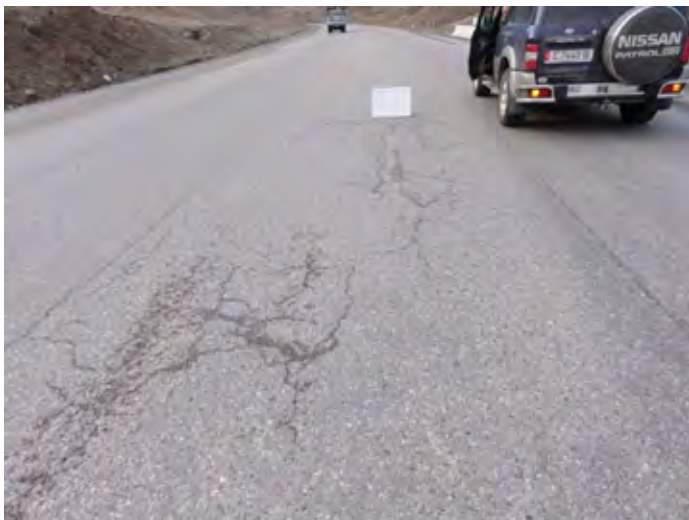
断続的にブリージングがみられる区間だが、この箇所はブリージングがなく、クラックが発生している

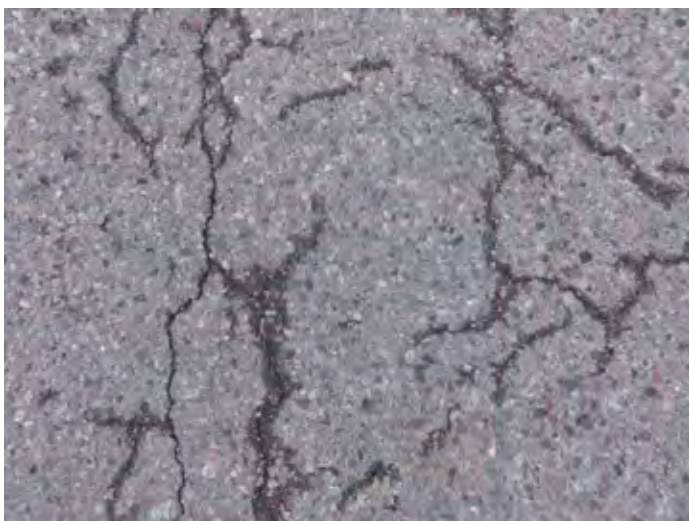
クラック幅=約 2mm

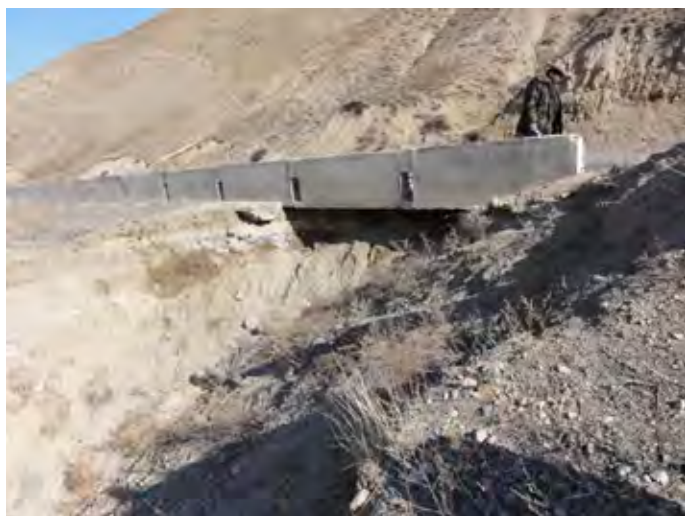
356K+600

法面崩落（1ヶ所目）

幅約 10m

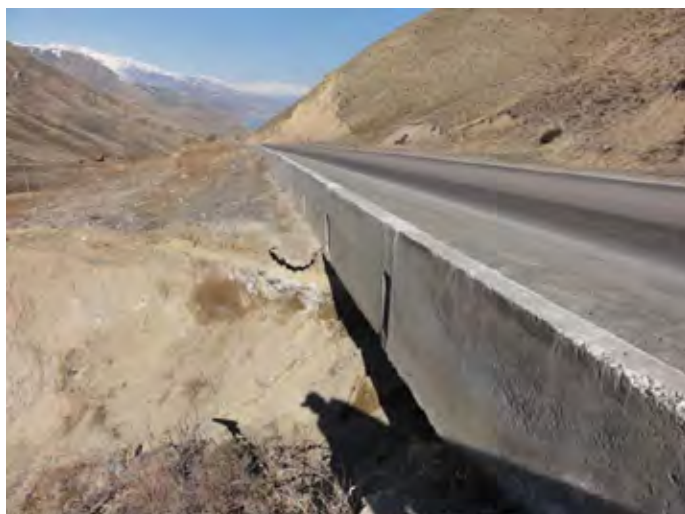
法面崩落（1ヶ所目）

舗装下約 50cm まで進展している

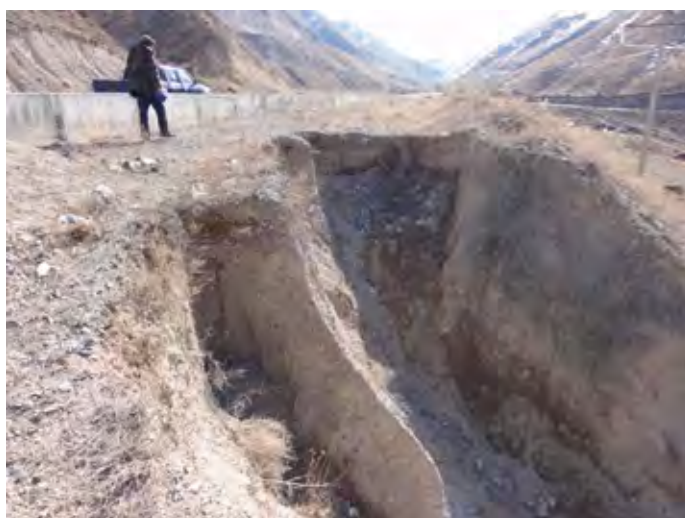
法面崩落（2ヶ所目）

幅約 15m

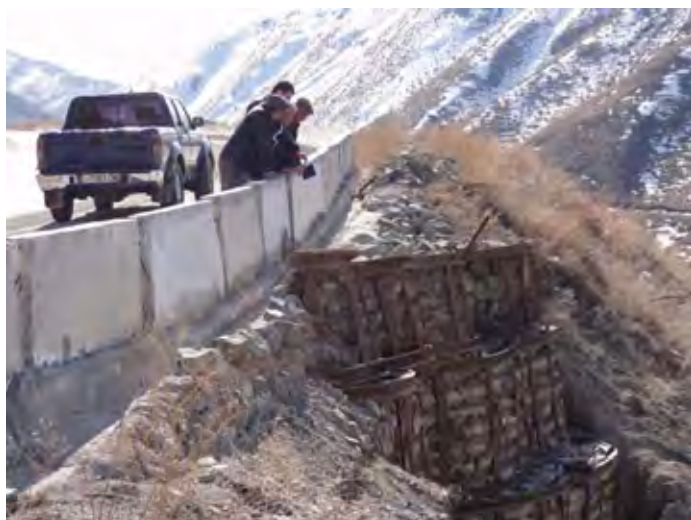
357K+800

崩落した法面の補修跡

2010年に施工実施

レール状の鋼材と金網を使った蛇籠を積み上げている

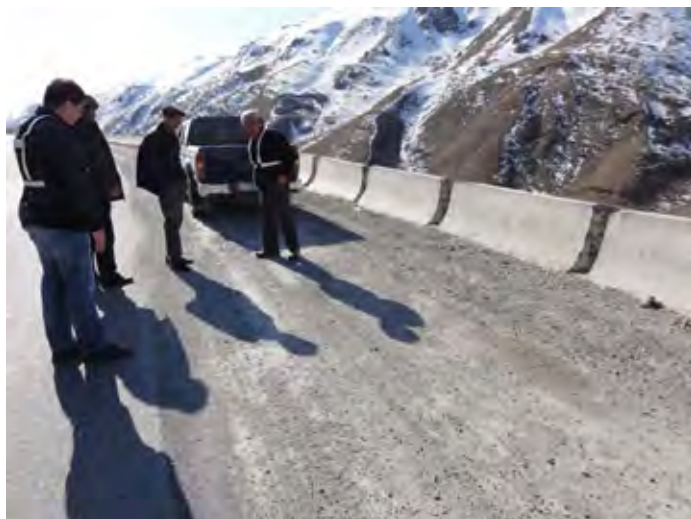
路肩から約3m程度まで崩落した

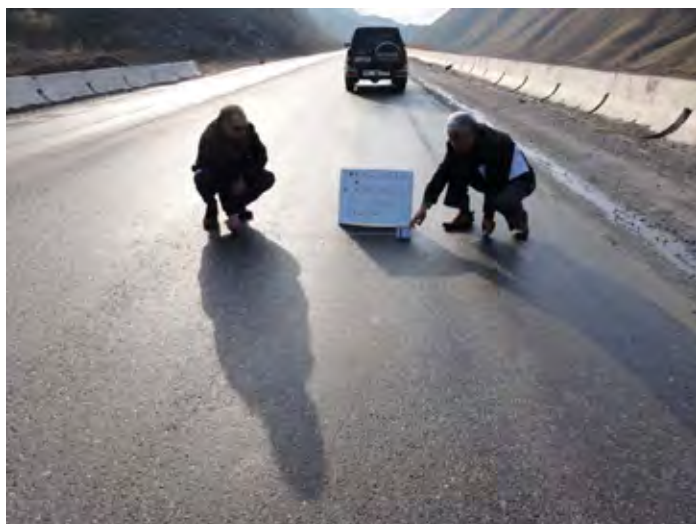
わだち掘れ (358K+330)

わだち掘れ

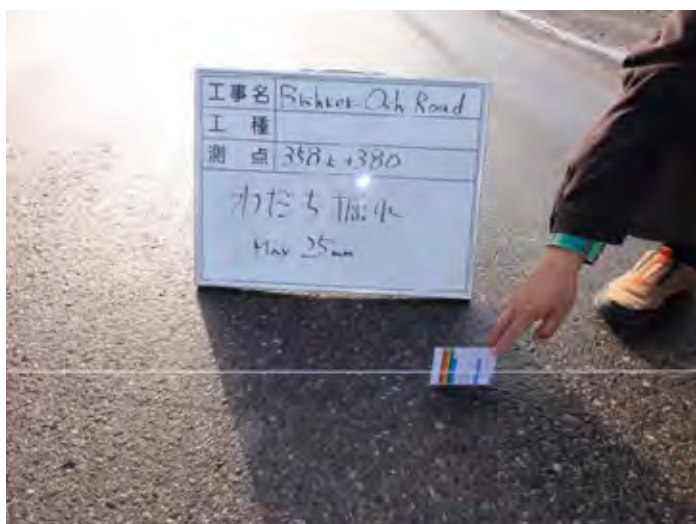
わだち掘れ量=最大約 25mm

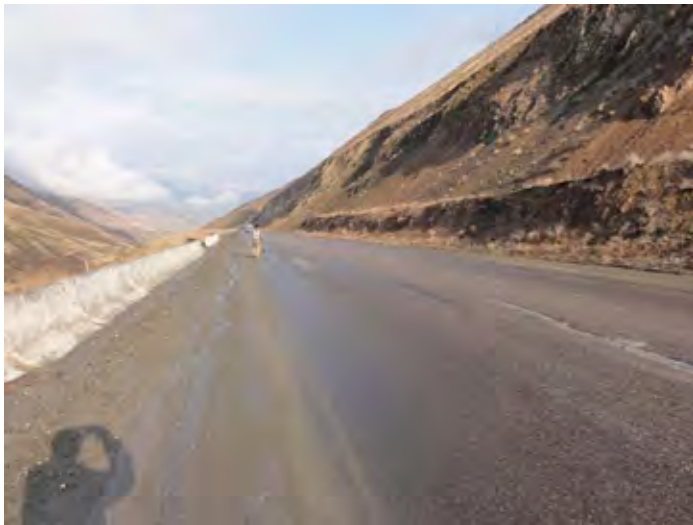
358K+830

路面沈下  
延長 48m×幅 4.5m

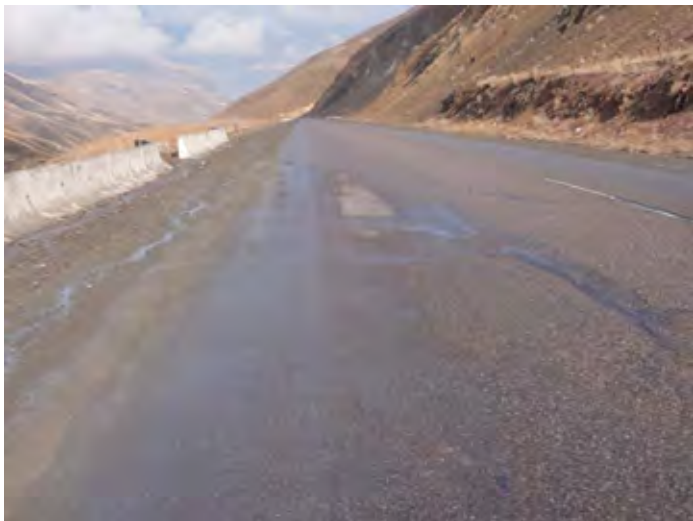
路面沈下

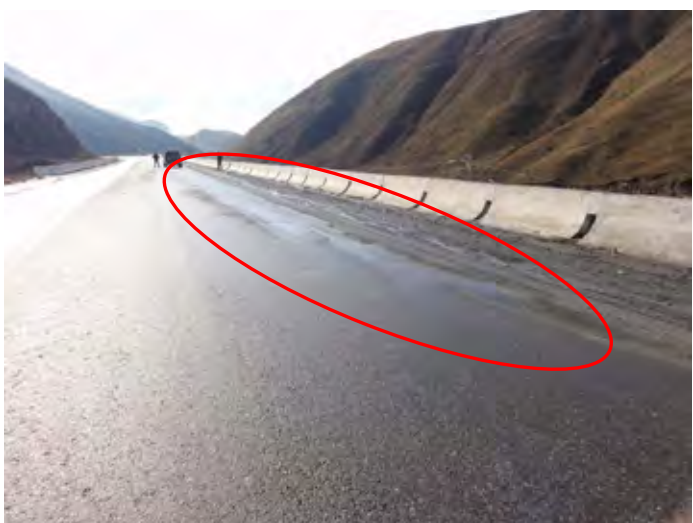
谷側の路肩付近で沈下が発生している

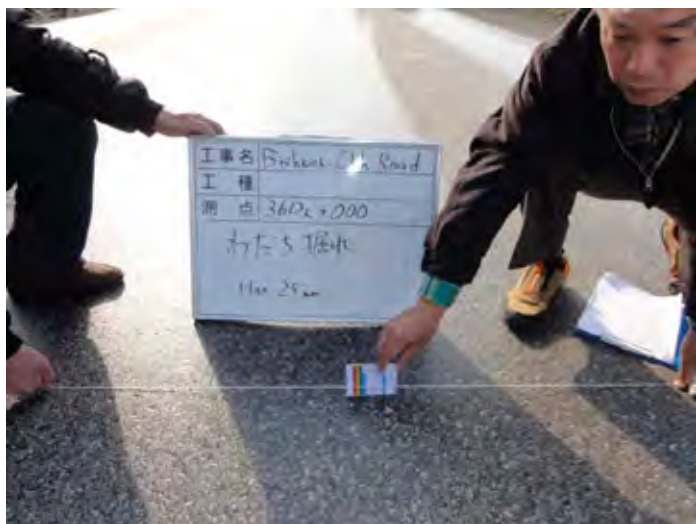
わだち掘れ量=最大約 25mm

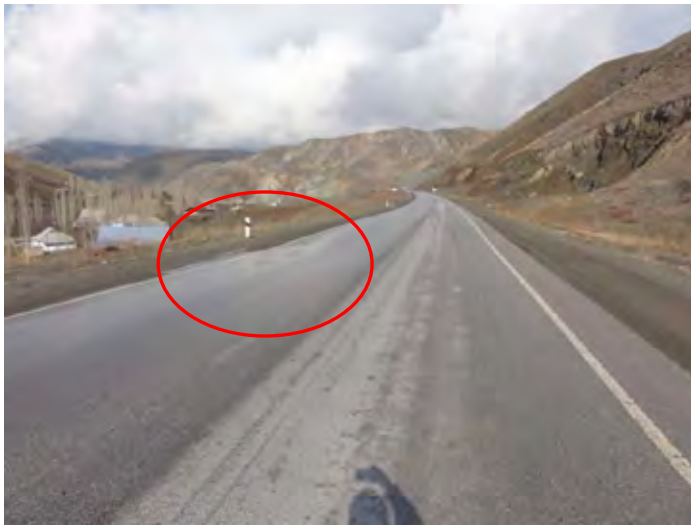
364K+400

路面沈下  
延長 6m×幅 3m

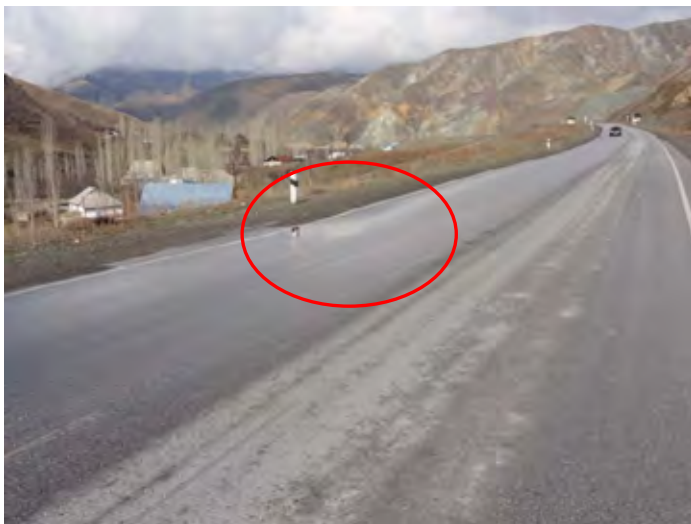
路肩付近が沈下  
水たまりができています

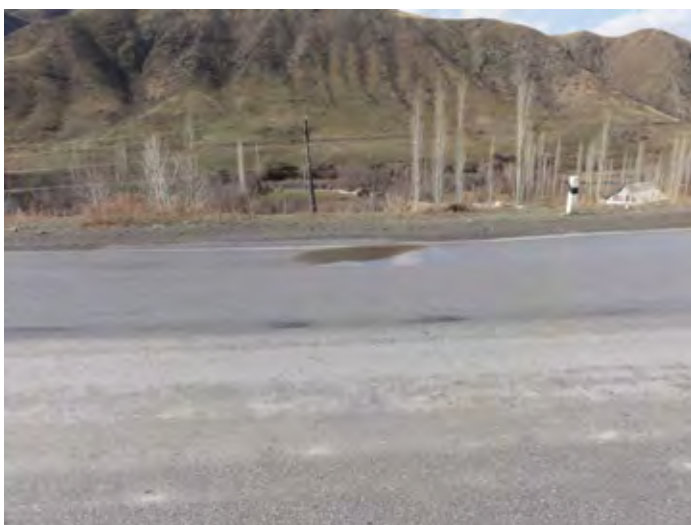
路面沈下

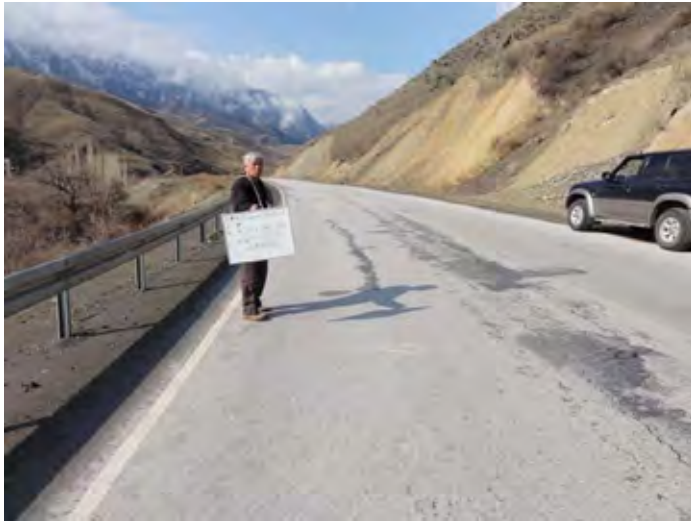
365K+840

路面沈下  
延長 50m×幅 4.5m

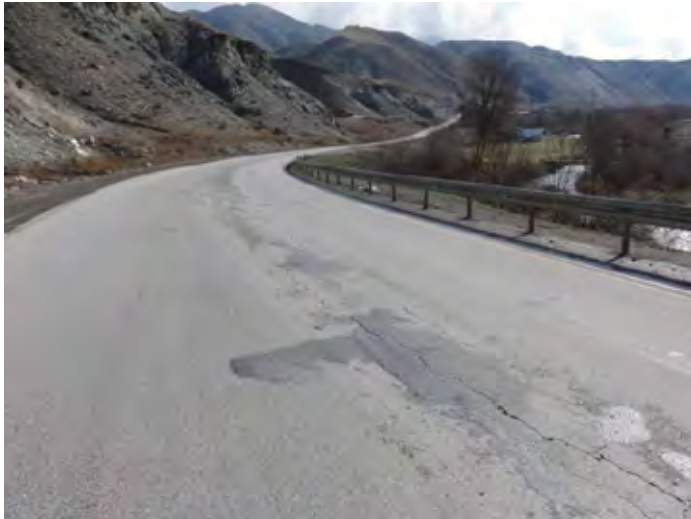
谷側の路線が沈下している

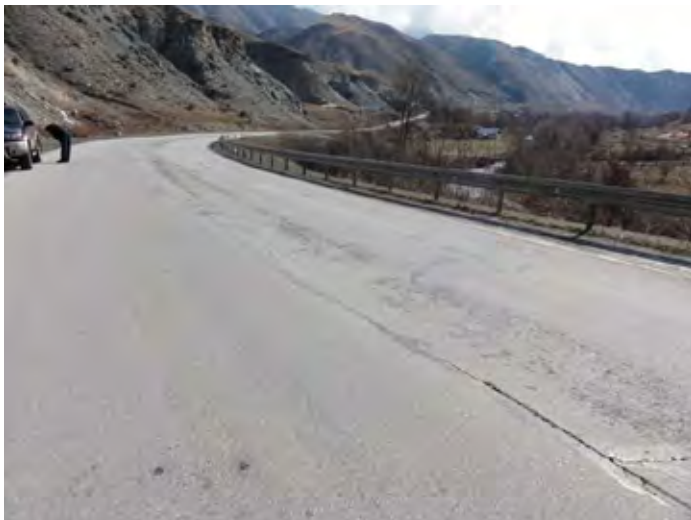
補修跡あり  
面状クラックが入っている

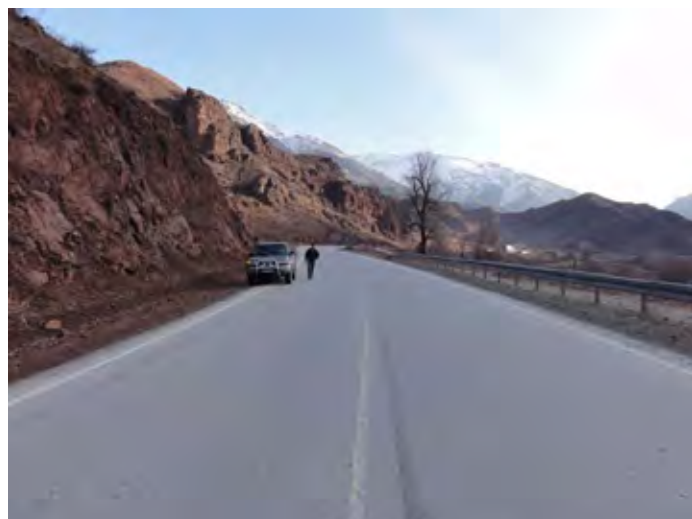
オシュ方向

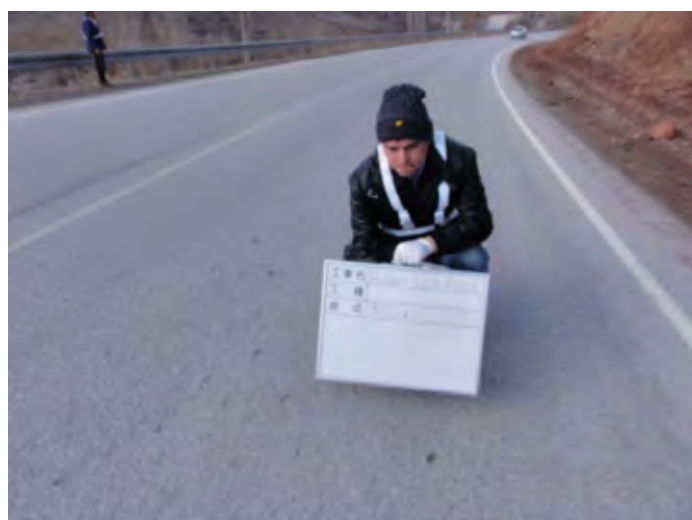
ビシュケク方向

路面状況は良好

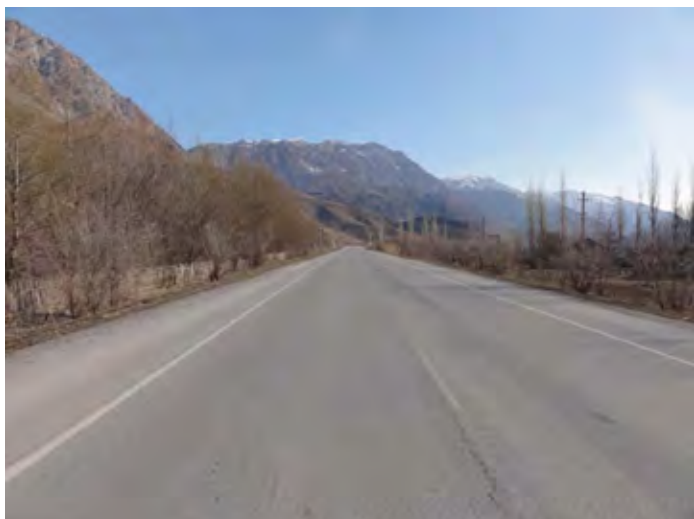
オシュ方向

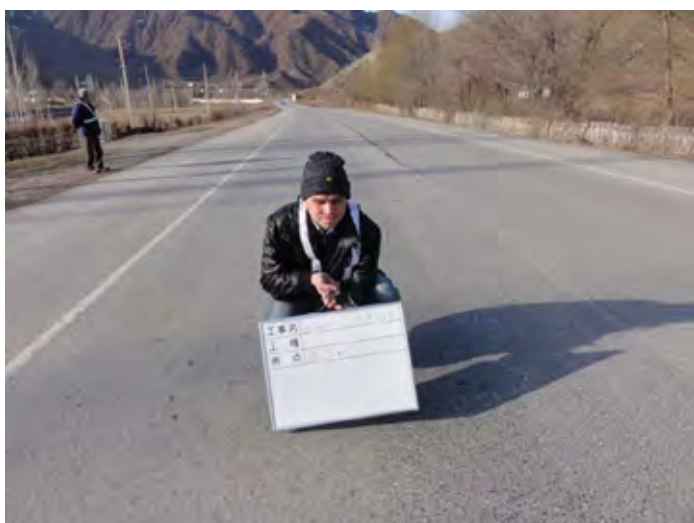
ビシュケク方向

路面状況は良好

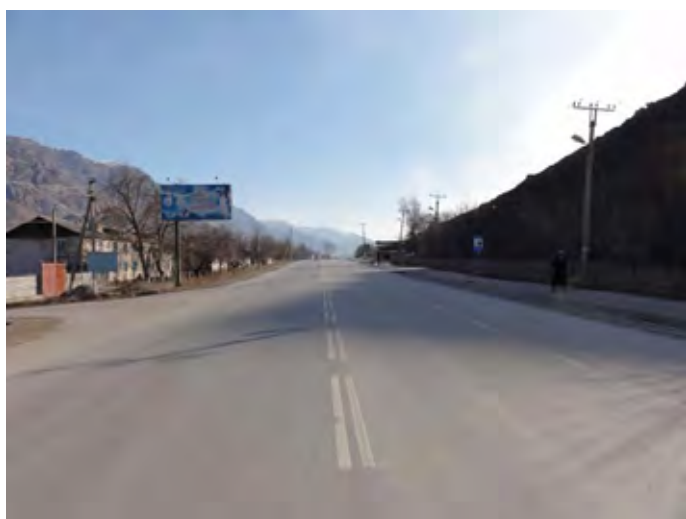
オシュ方向

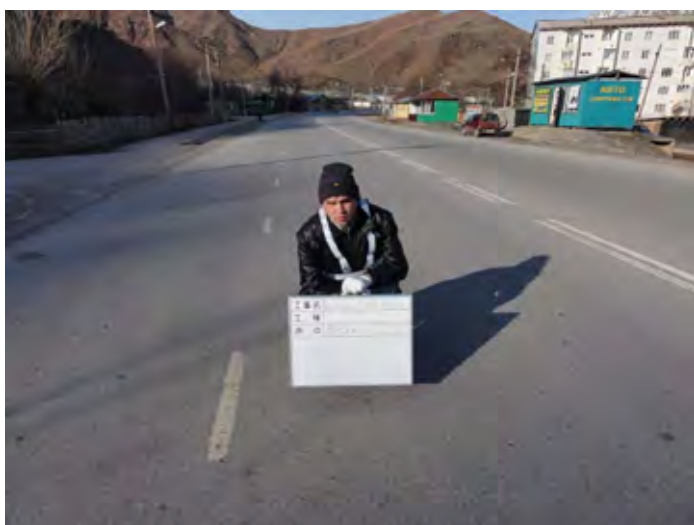
ビシュケク方向

路面状況は良好

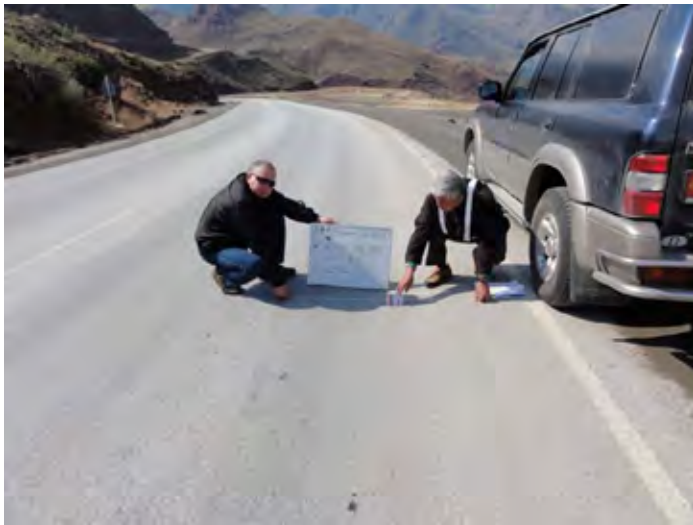
392K+750-950  
わだち掘れ、コルゲーション

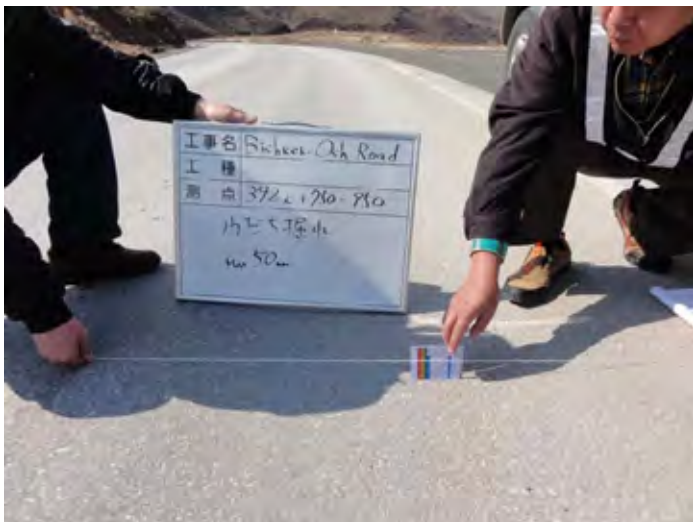
わだち掘れ

わだち掘れ量=最大 50mm

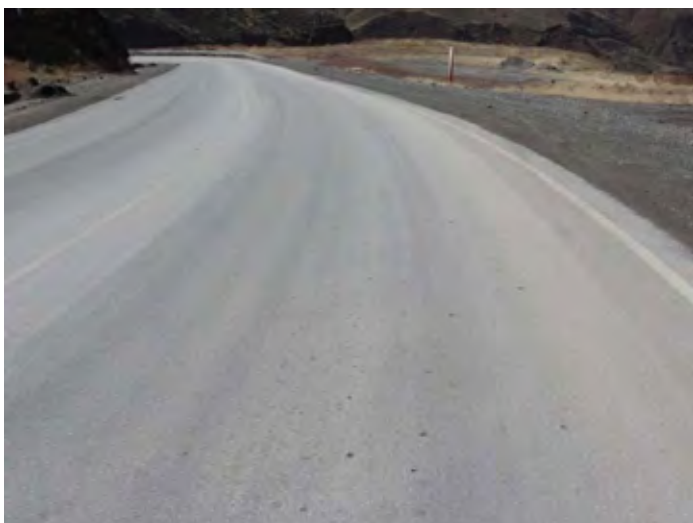
コルゲーションも見られる
