No.3 Chon-Arym River Bridge 256K+900

本橋は、1972年に旧橋側が2001年に拡幅部が建設されたRC桁で旧橋側支間長14m、拡幅部支間長15m、幅員10m＋両歩道の橋梁である。

THE PROJECT FOR...
ピシケク-オシユ 道路改修事業に
関する援助効果促進調査

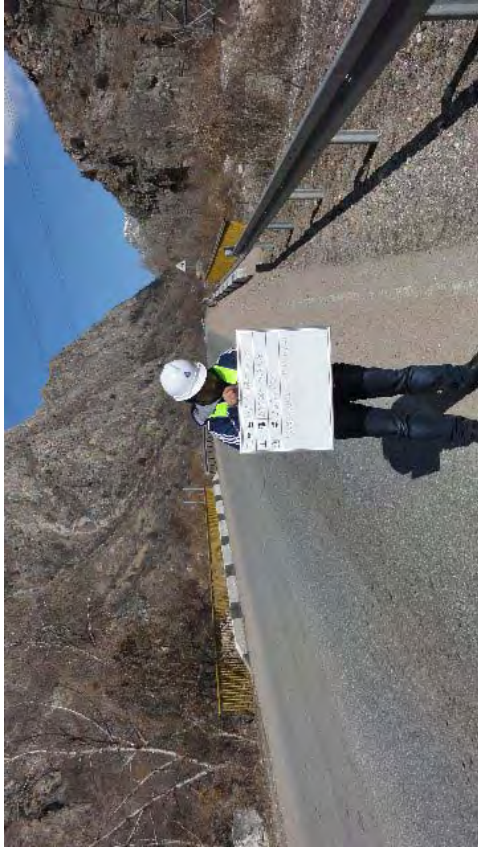
トクトグル側からビシユケク方面を望む。

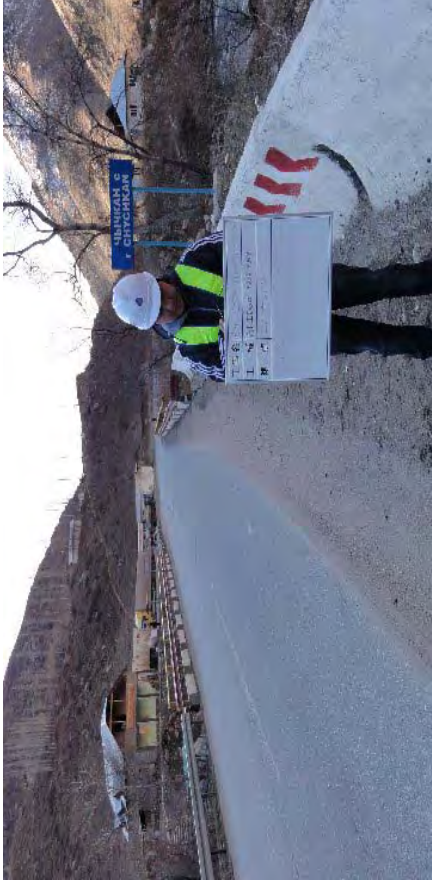
ビュケケ方面よりトクトグルを望む方向の橋梁上面

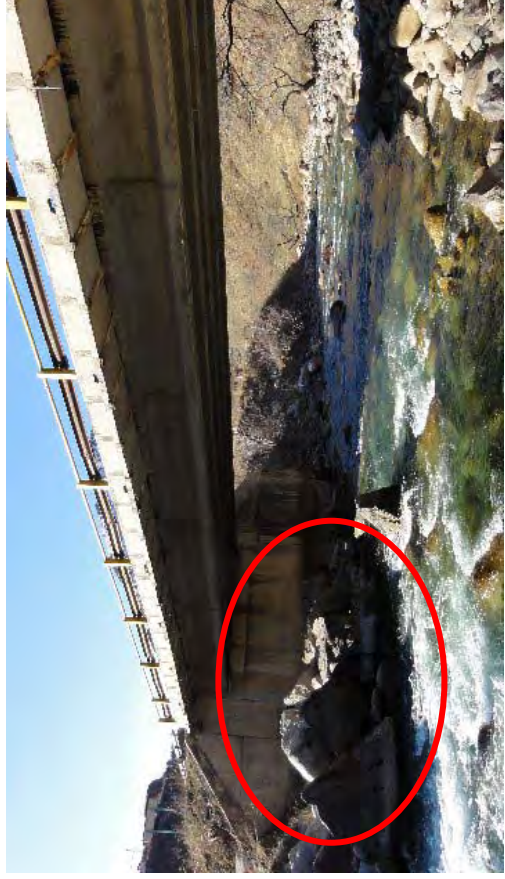
ビシユクケ側より見た側面G1桁側。左側が上流。左側のA2橋台は手前の巨岩配置で守られている。

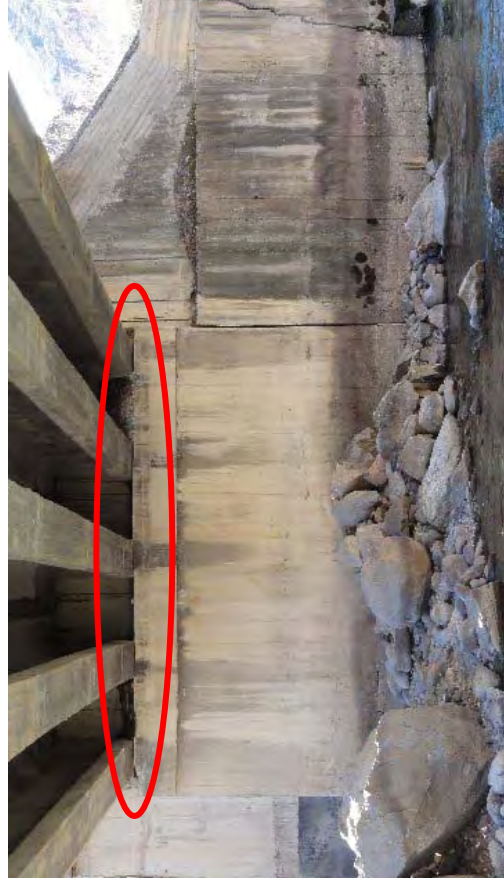
A2 橋台を望む。5 主桁橋。A2 側が Fix で鋼板プレート支承が適用されている。

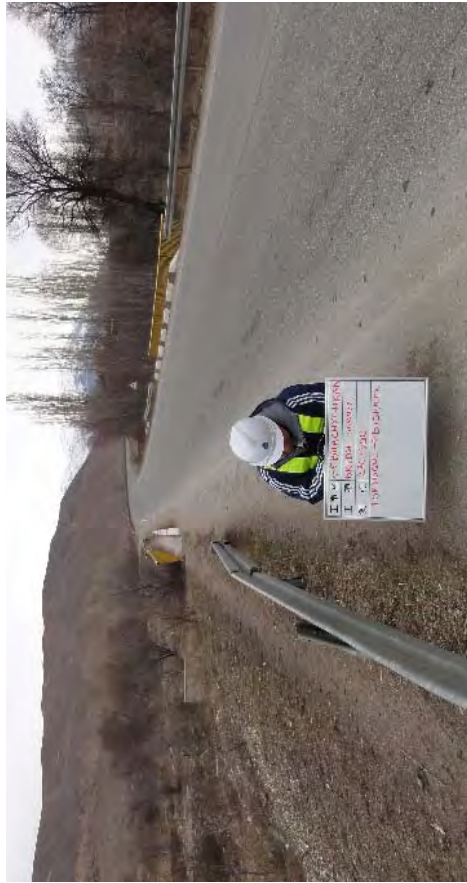
トクトグル側からビシュケケ側を望む遠景

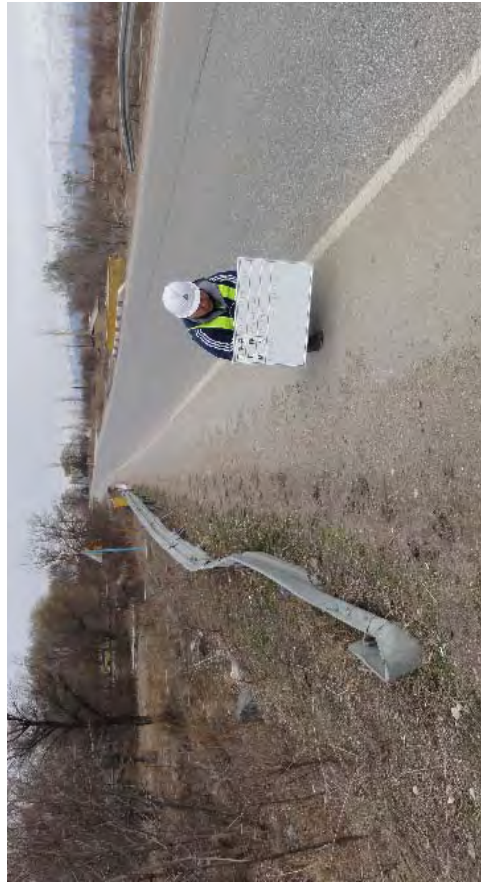
ビシュケケ側からトクトグル側を望む

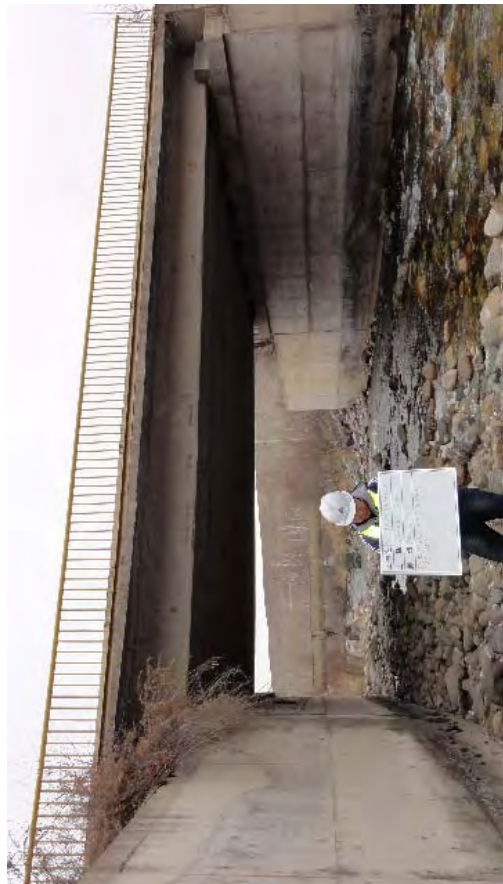
7本主桁 T 桁鉄筋コンクリート桁で支間長 15m、幅員 10m 歩道 1mx2

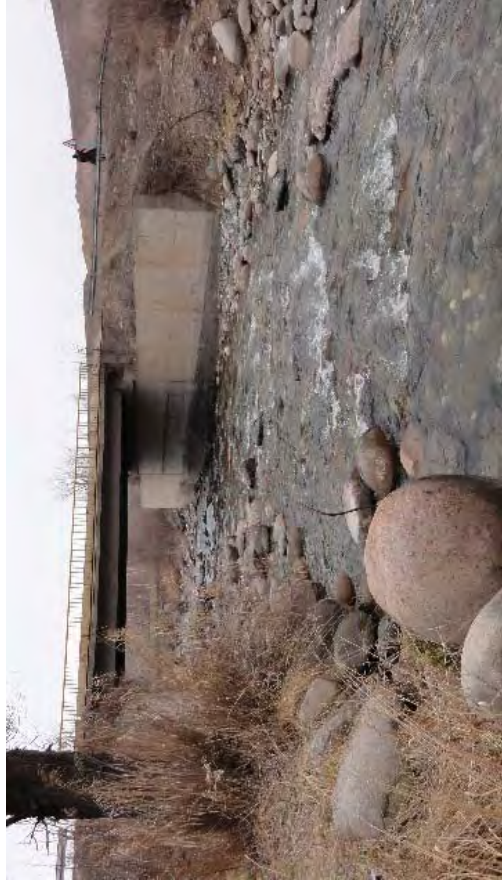
上流側より橋梁を望む（右手がビシユケク）

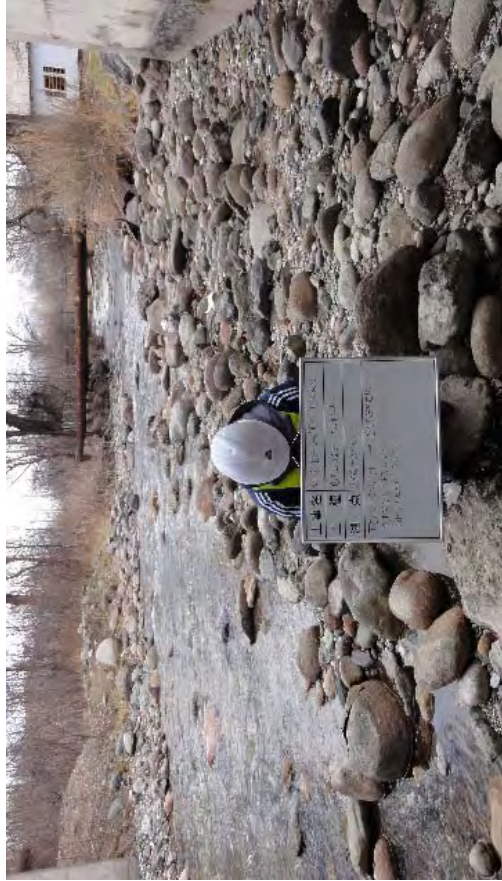
上流側河川流況 人の頭より大きな石が比較的多く雪解け水が増え
ると流速が早いことがわかる。

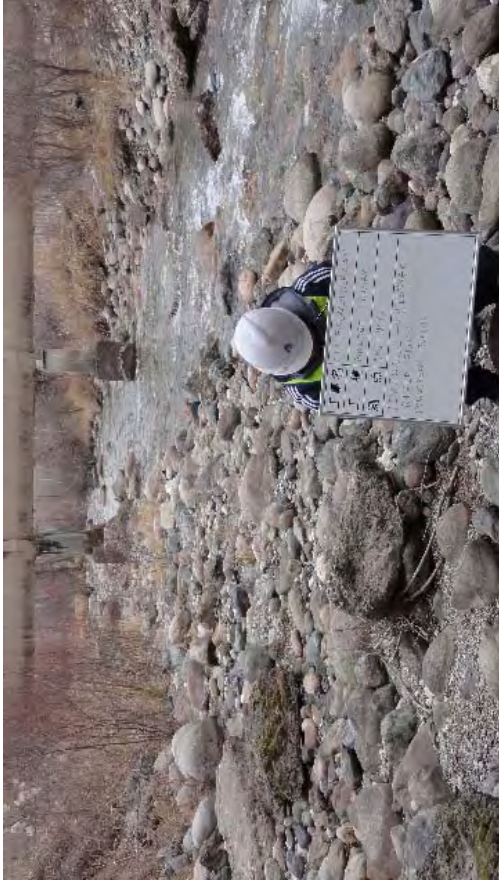
下流側河川流況

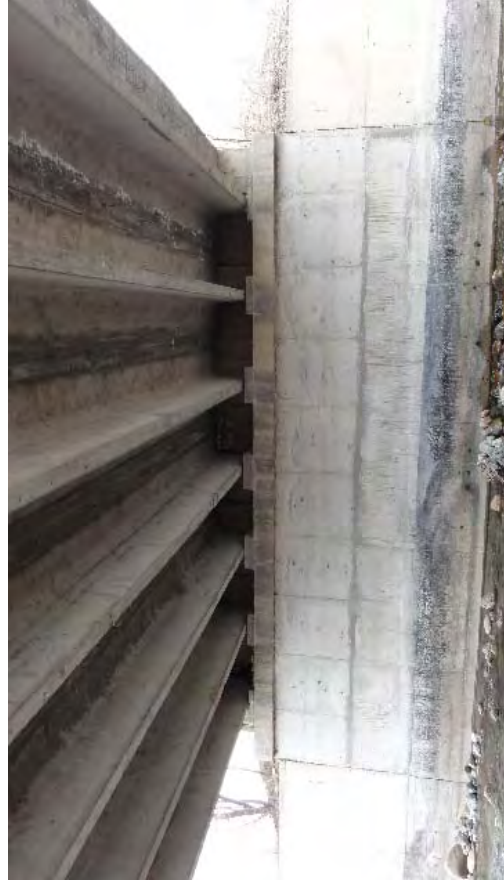
A1 橋台 橋台とウイングは平行に建造されスロープは側面のみにある。

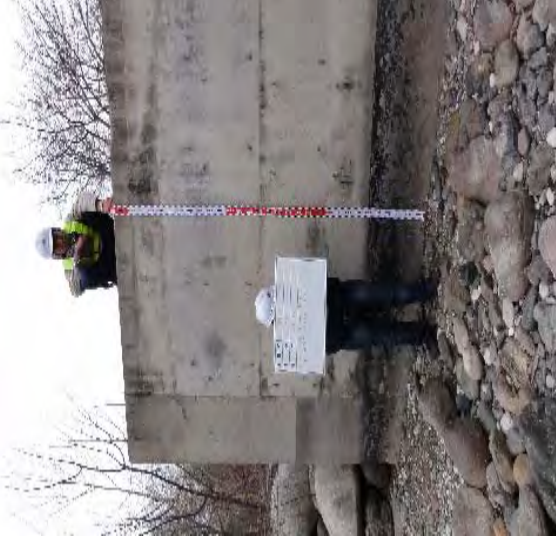
ウイングの高さはおよそ 3.2m で壁厚 50cm となっている。
