No.9 Drystream canal Shirenkana II Bridge 313K+600

本橋は1972年に完成し2001年に拡幅しているRC桁8主桁橋で、支間長は旧橋側が14m、拡幅部が15mである。

NO.10 Naryn 川橋 (314km+790)

NO.11 Sargata I 橋 (右側) (322km+000)

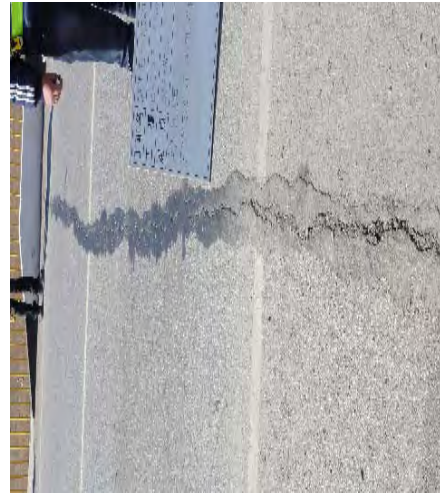
A2側舗装クラック。クラック幅は20mm程度と大きい。A1側も同様。

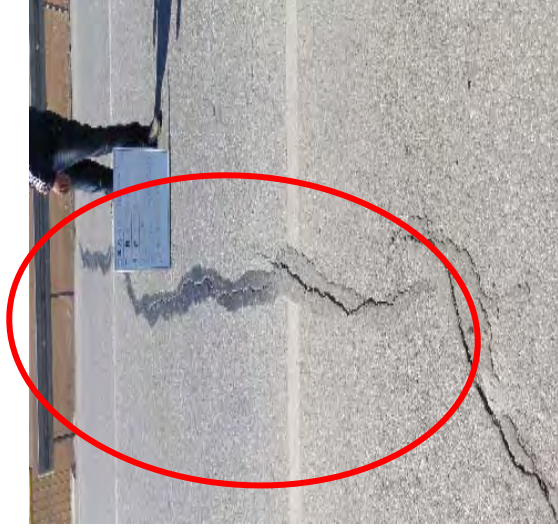
A1側アプローチスラブ端部にも大きなクラックが全幅員に広がっている。

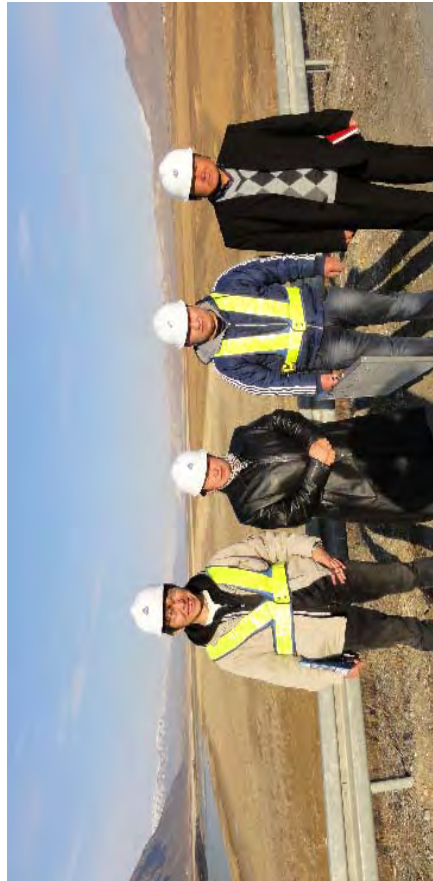
右側がA1橋台、カラコル側よりビシュケク側を望んだ側面。水位は年間の最低レベル。流速は1m/sec程度で洗掘は生じて無いと思われる。上流側より下流側を望む。

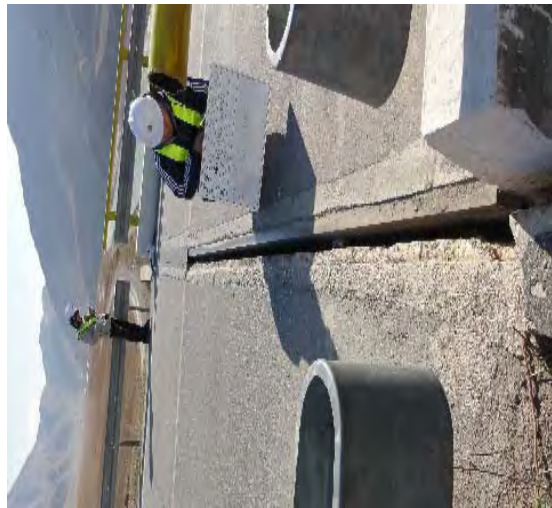
A1 橋台上伸縮装置の状態。手前の箇所は鋼材が消失している。

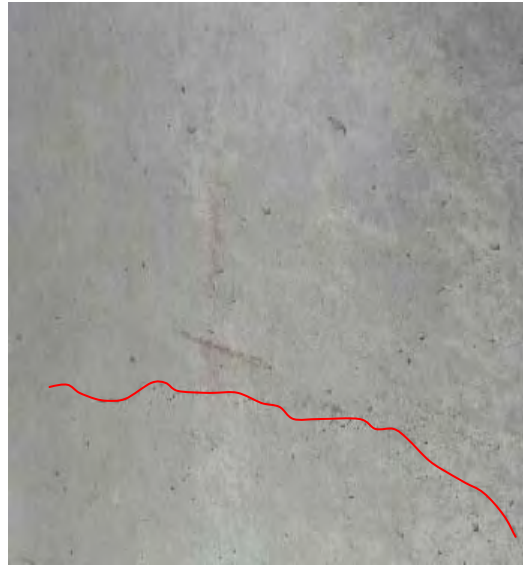
各主桁の一部にせん断クラックが見られた。

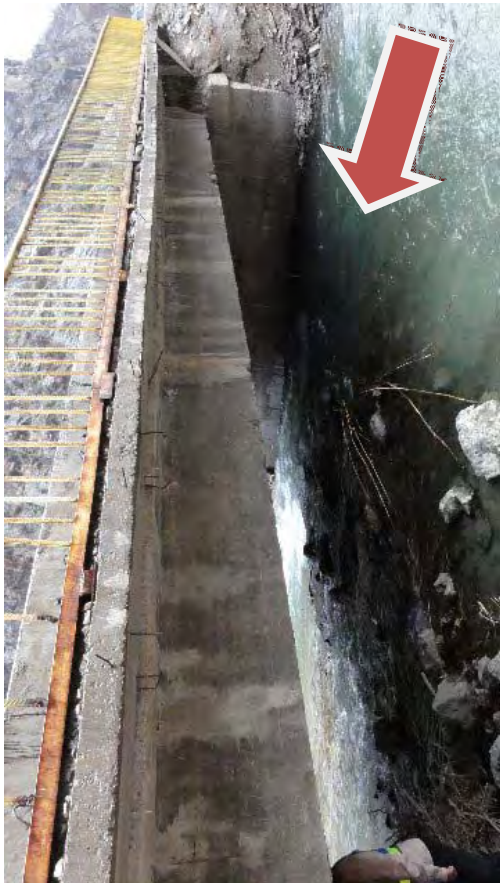
左側がカラクル側で右側がビシユケク方面。G1 桁側面。A1 橋台を望む。
